Informe Técnico N° A7427

EVALUACIÓN DE PELIGROS GEOLÓGICOS POR EROSIÓN EN CÁRCAVA EN LA LOCALIDAD DE POTONGO

Departamento Ayacucho
Provincia Sucre
Distrito Querobamba

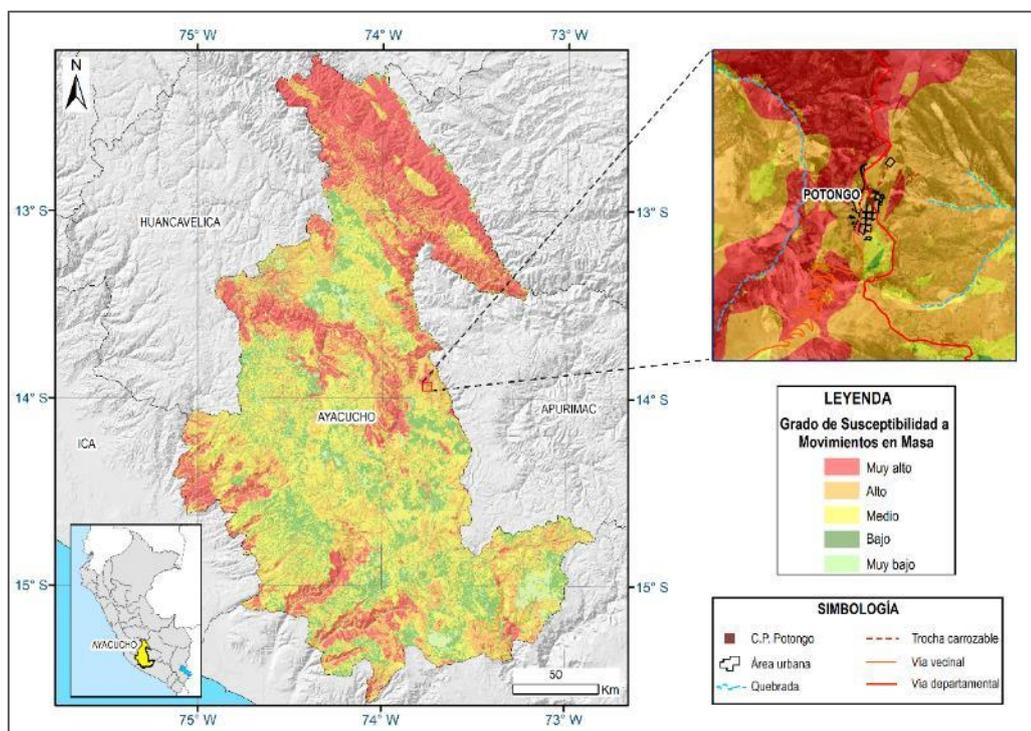
Figura 1: Susceptibilidad por movimientos en masa en la zona de Potongo y alrededores. **Fuente:** Vílchez *et al.*, 2019

- A) Boletín N° 70, Serie C, Geodinámica e Ingeniería Geológica: “Peligro Geológico en la Región Ayacucho” (Vílchez *et al.*, 2019). Muestra el mapa regional de susceptibilidad por movimientos en masa, a escala 1:300 000, donde el sector de Iccatía - Potongo. y alrededores, se localizan en zonas de susceptibilidad alta a muy alta, (figura 1).

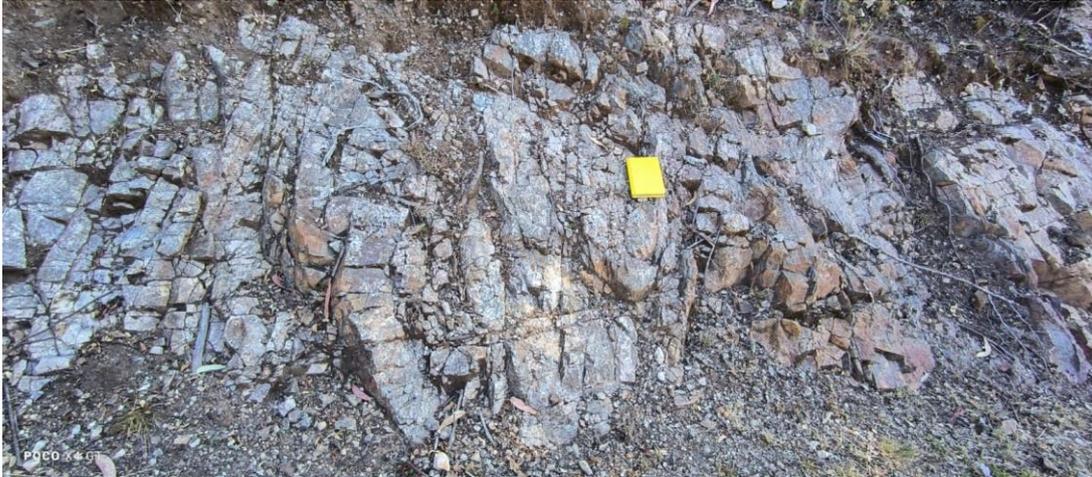
Fotografía 2. Macizo intrusivo granítico gris blanquecino de resistencia baja, muy fracturado, con espaciamentos entre sus fracturas muy próximos en sí. Coordenadas referenciales UTM WGS-84, 18S: E: 634882; N: 8458747.

Localmente estos afloramientos se presentan muy fracturados (fotografía 2) con intensa laminación fina y seudoestratificación debido a esfuerzos compresivos posiblemente ligados a la tectónica hercínica, posteriormente acentuada por la tectogénesis y epirogénesis más jóvenes, que afectaron las rocas del macizo andino hasta el Plioceno (Asociación LAGESA-CFGS, 1996).

En general, estas rocas intrusivas graníticas presentan una resistencia baja (25-50 Mpa), muy fracturadas con espaciamientos muy próximas entre si (0.04 a 0.06 m), aberturas abiertas (1.0 a 5.0 mm) rellenadas de arenas y limos; además la roca está afectada por una intensa alteración y meteorización que ha descompuesto totalmente la roca transformándola en algunos sectores en arena feldespática (fotografía 3).

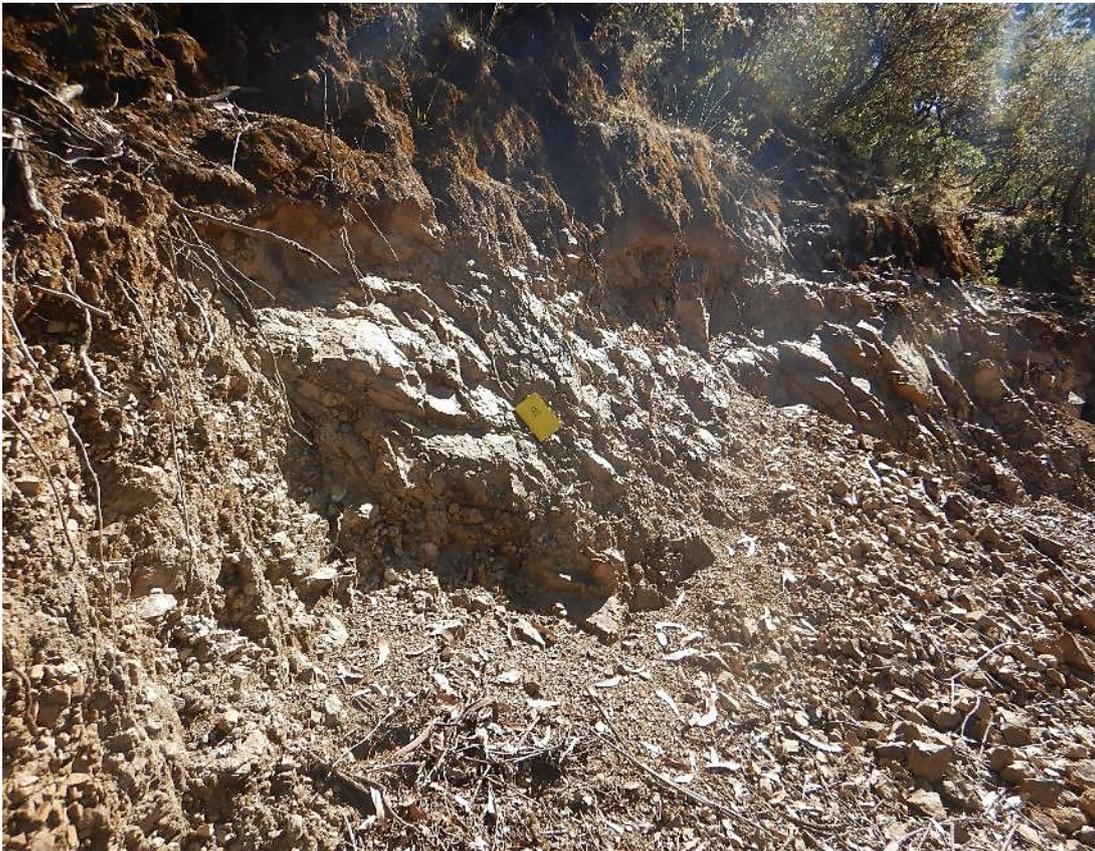
Fotografía 3. Se observa la intensa alteración y meteorización del macizo, que llega a descomponer totalmente la roca transformándola en algunos sectores en arena feldespática; esta condición confiere un alto grado de permeabilidad secundaria. Coordenadas referenciales UTM WGS-84, 18S: E: 634835; N: 8458661.

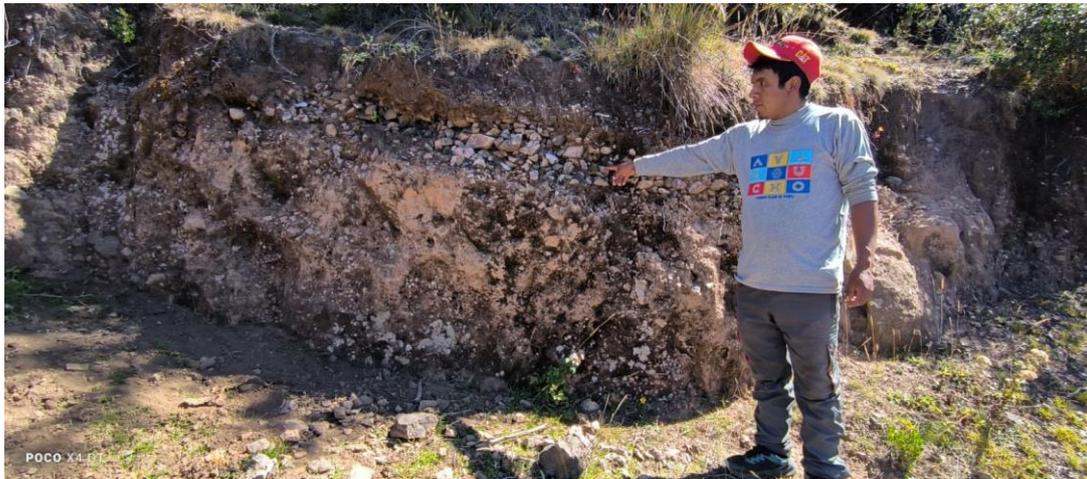
Fotografía 3. Vista del material coluvio-deluvial, compuesto por fragmentos líticos heterométricos y de naturaleza heterogénea. Coordenadas referenciales UTM WGS-84, 18S: E: 634818; N: 8458706.

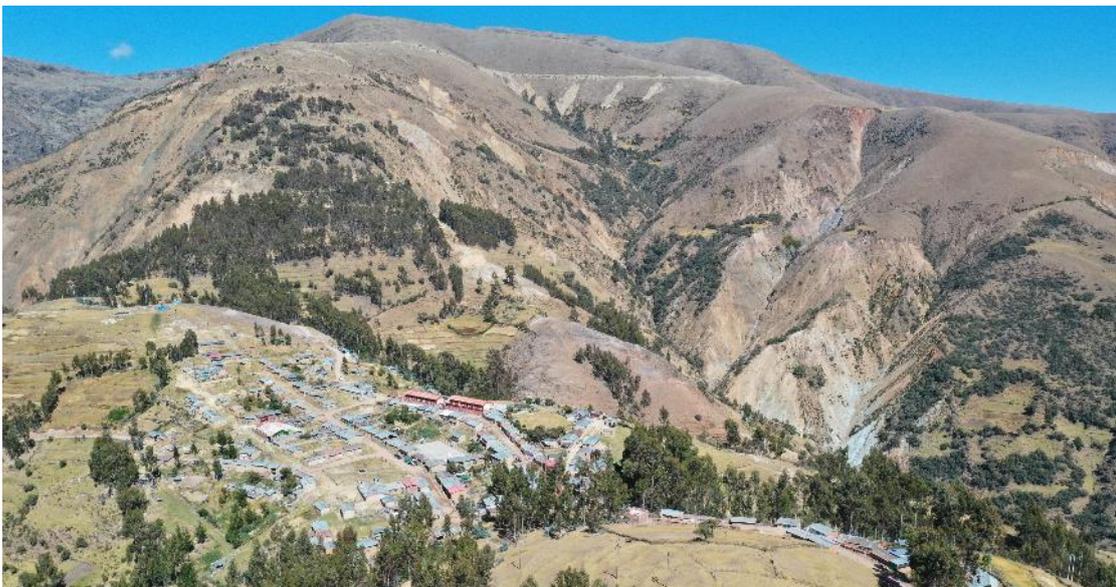
Fotografía 4. Vista de la subunidad de montaña modelada en rocas intrusiva. Sus relieves se encuentran asociadas a procesos dominantes de erosión de laderas y derrumbes.

Corresponde a las cadenas montañosas donde los procesos denudativos (fluvio-erosionales) afectaron rocas intrusivas. Las montañas cubren gran parte de la zona de estudio, cuyas laderas de pendientes fuerte a muy fuerte varían de 15° a 45° , incluso llega a tener paredes semiverticalizadas de pendientes mayores a 45° . Por la configuración geomorfológica de estas se les considera susceptibles a caídas de rocas, derrumbes, deslizamientos, erosión de laderas y flujos (fotografía 4).

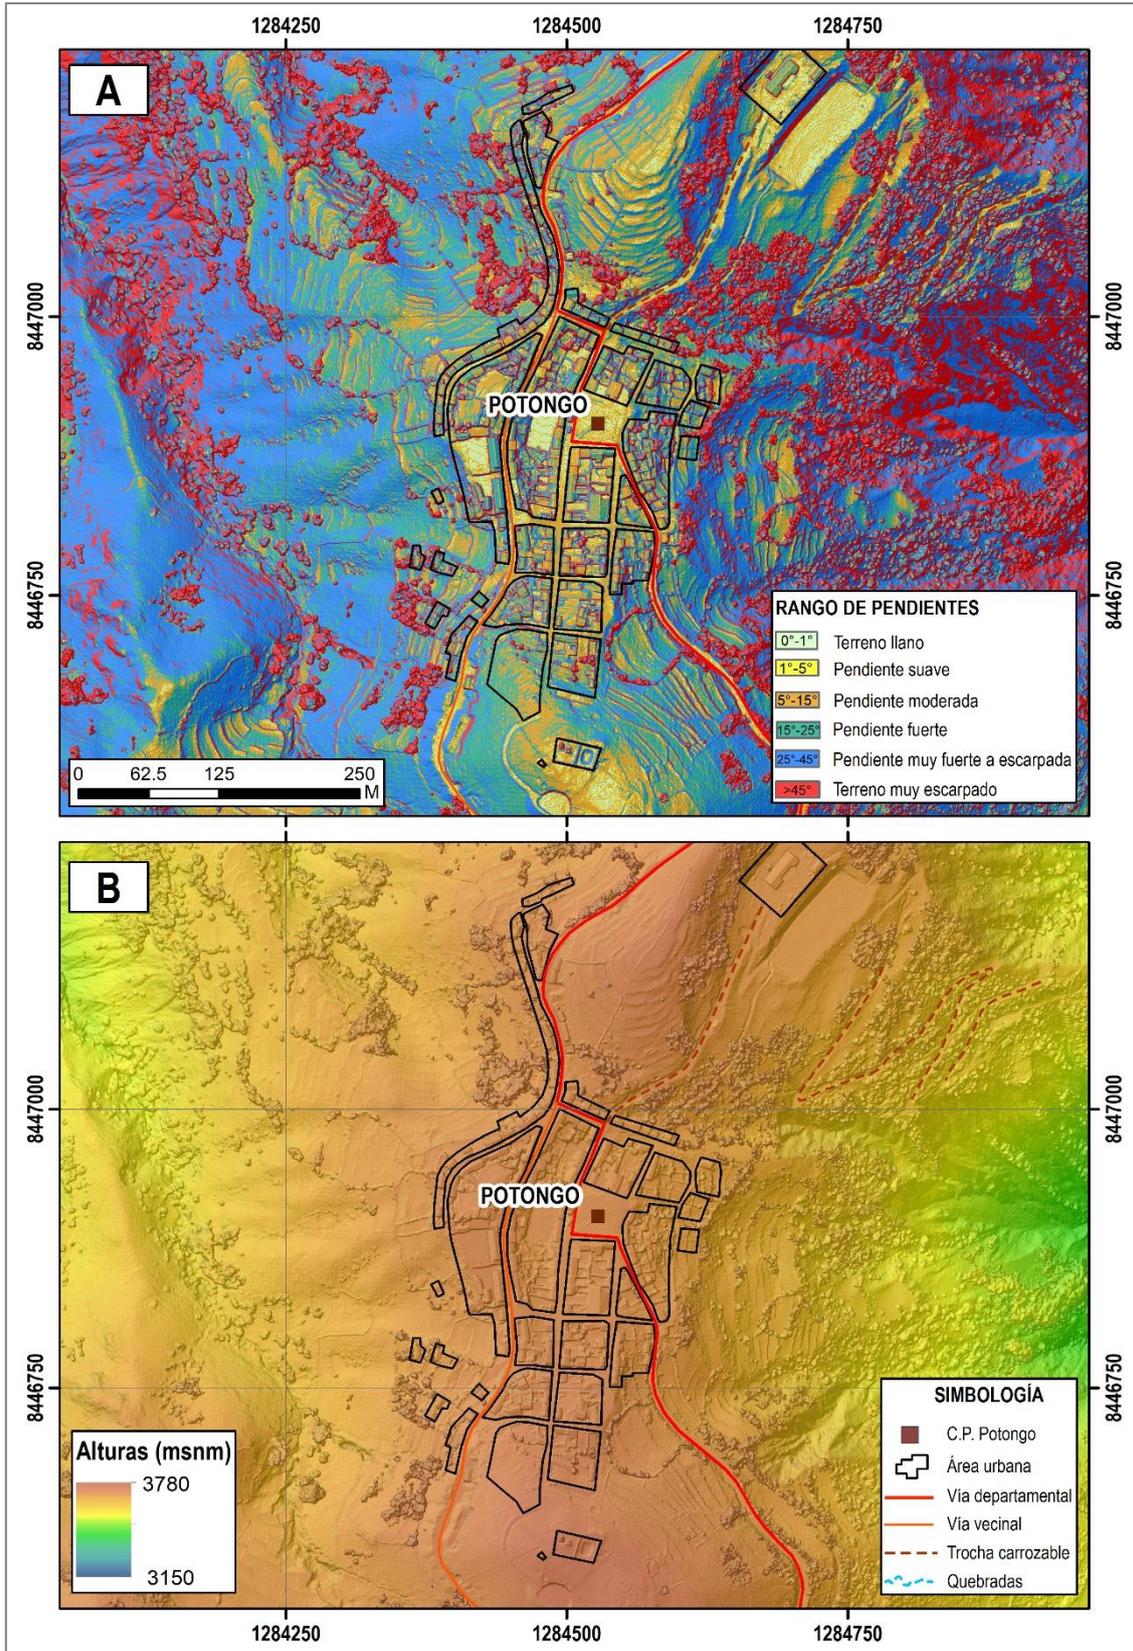
Figura 6. A. Pendientes del terreno. B. Alturas del terreno; generado en base al modelo de elevación digital, resultado del levantamiento fotogramétrico con dron.

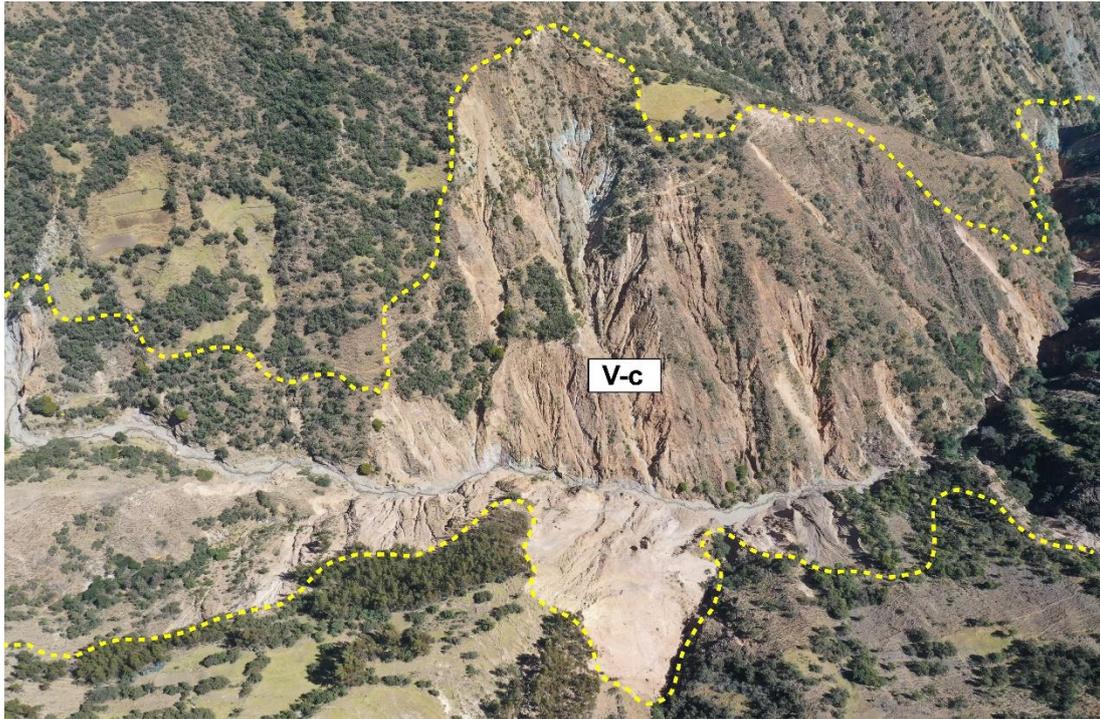
Figura 7. Vista de la subunidad de vertiente coluvial (V-c) ubicado hacia ambos márgenes de la quebrada, originado por procesos de movimientos en masa recientes.

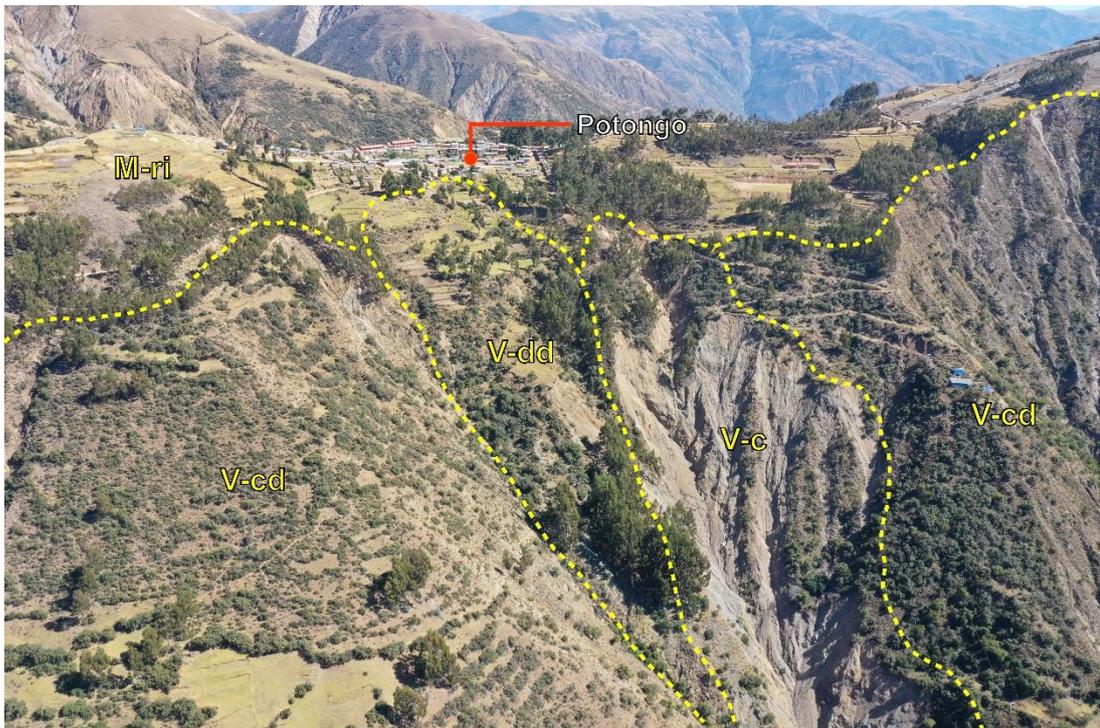
Figura 8. Vista frontal de las subunidades geomorfológicas conformadas por montaña en roca intrusiva (M-ri), vertiente coluvio-deluvial (V-cd), vertiente coluvial (V-c) y vertiente con depósito de deslizamiento (V-dd).

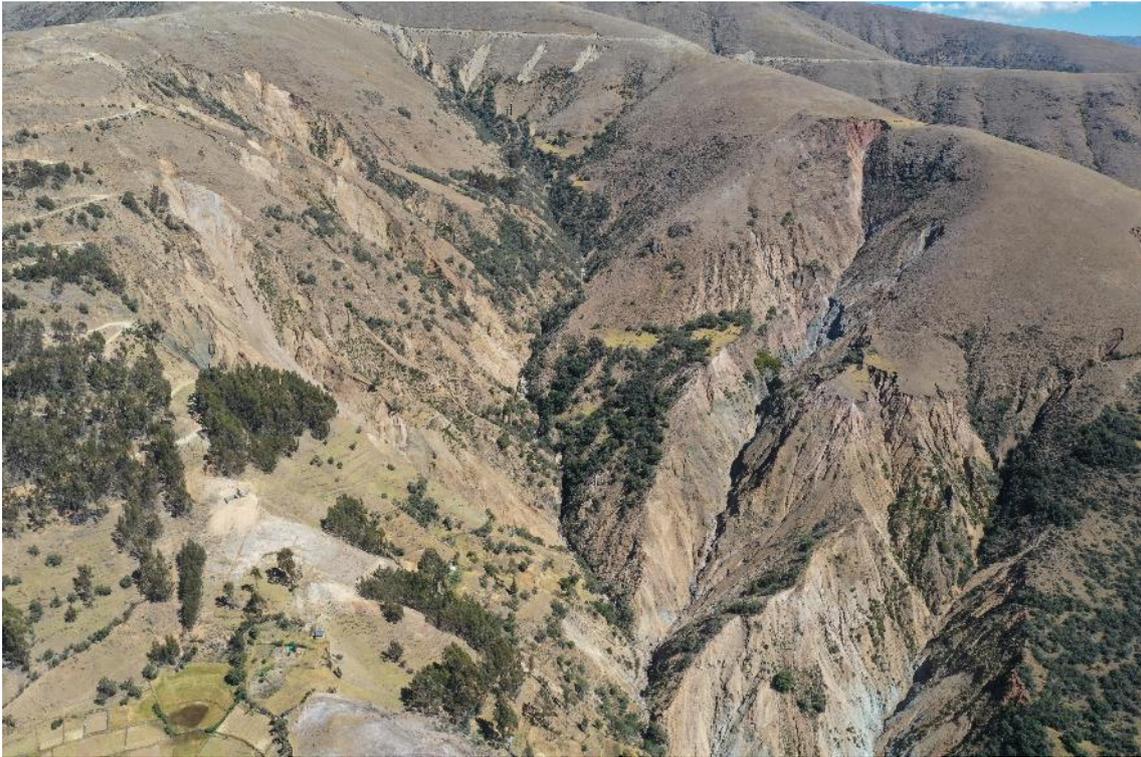
Fotografía 5. Vista panorámica de varios procesos de carcavamiento, ubicado hacia el oeste del centro poblado de Potongo, los cuales afectan principalmente terrenos de cultivo y vías de comunicación.

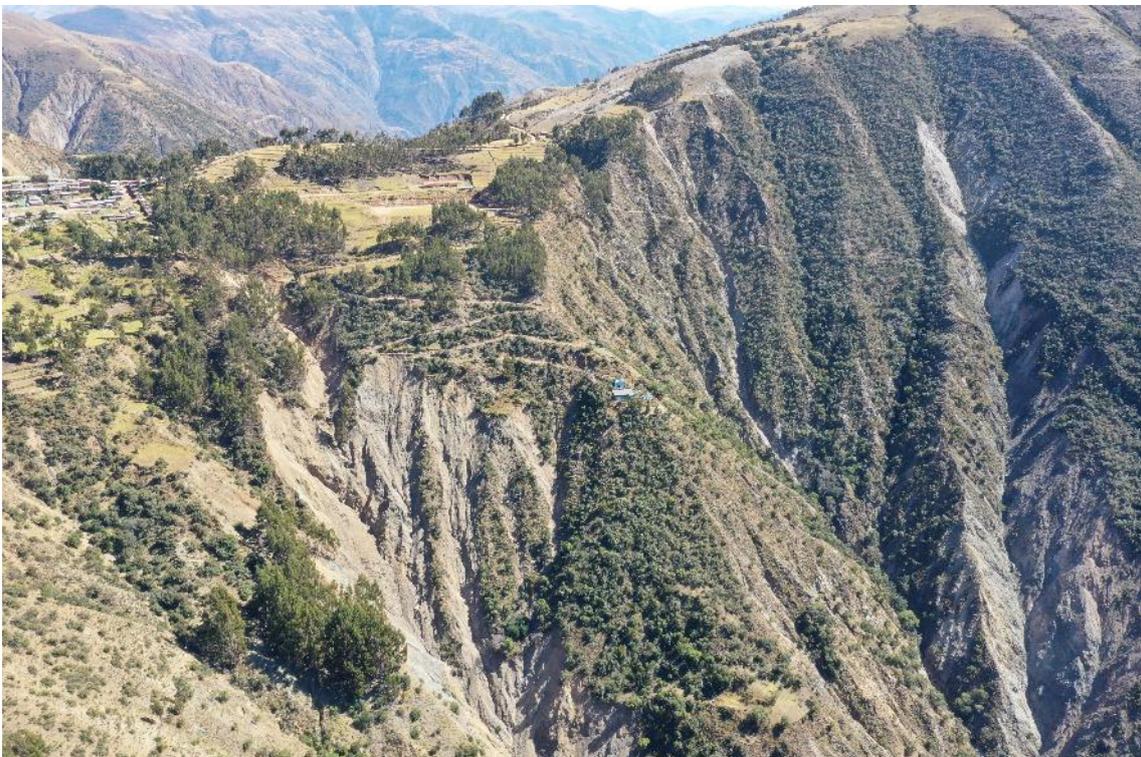
Fotografía 6. Vista panorámica de varios procesos de carcavamiento, ubicado hacia el este del centro poblado de Potongo, que deben su origen principalmente a las condiciones intrínsecas del terreno y de las precipitaciones pluviales que ocurren en esta zona.

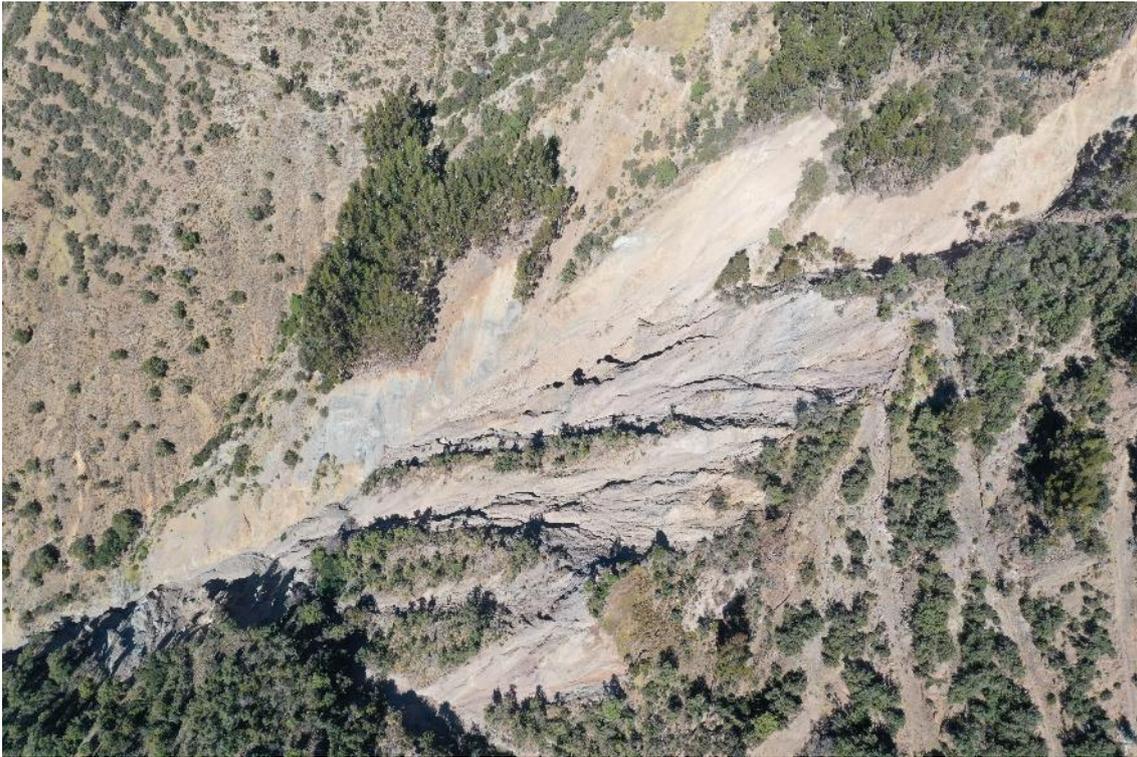
Fotografía 7. Hacia el este del centro poblado de Potongo, la erosión de laderas es mayor, lo que genera derrumbes y deslizamientos hacia ambos márgenes.

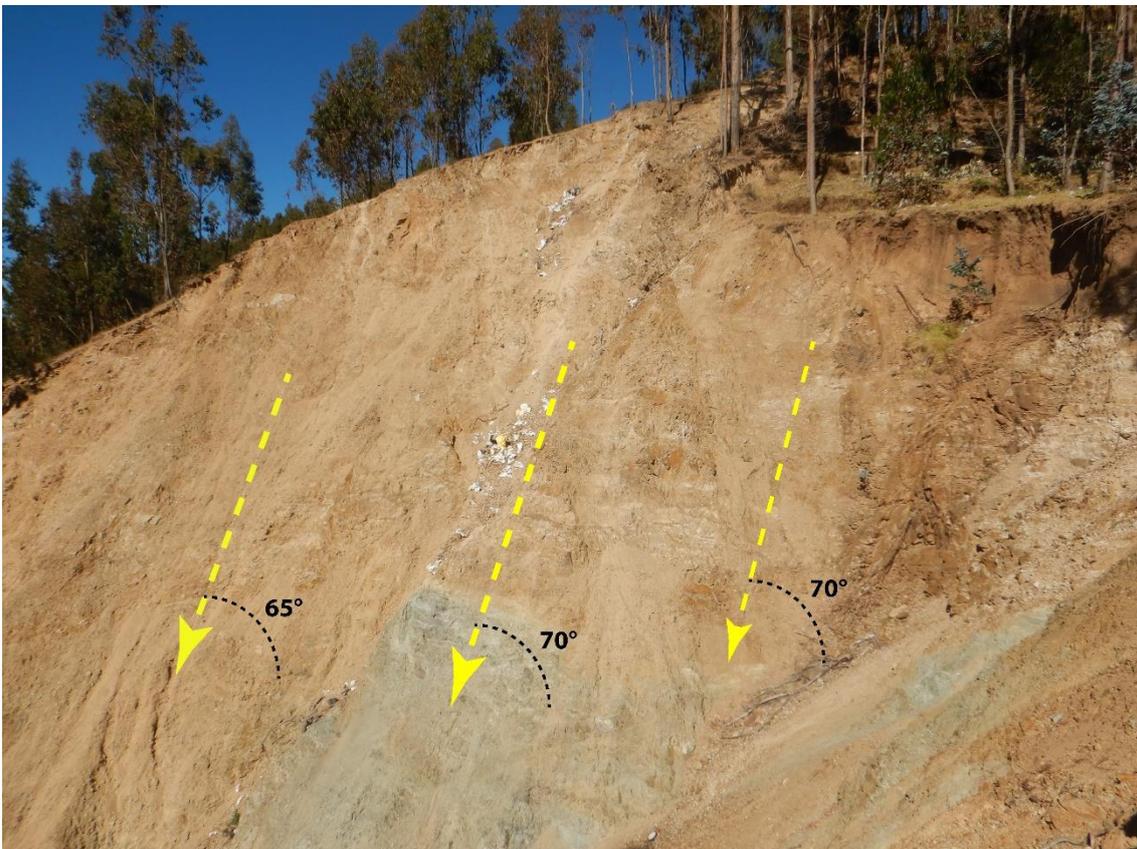
Figura 9. La pendiente del terreno muy escarpado ($>45^\circ$), condiciona la ocurrencia de erosión de laderas tipo cárcavas, aguas abajo del centro poblado de Potongo.

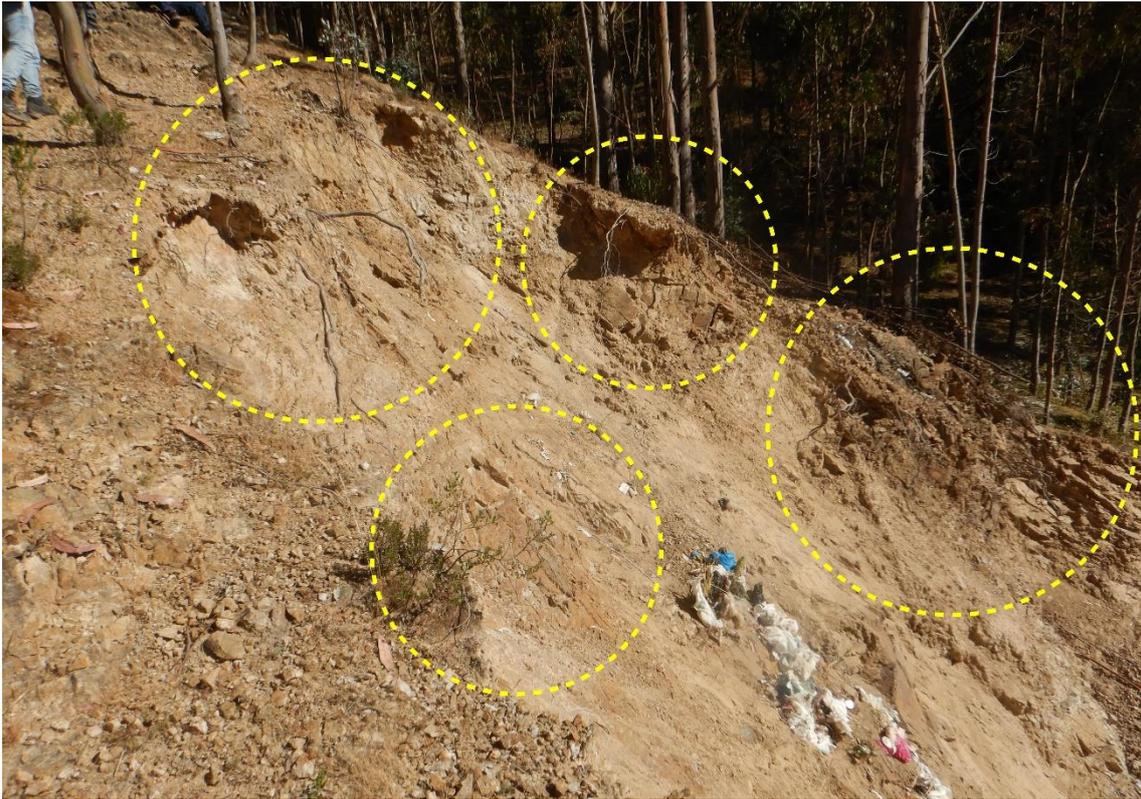
La ocurrencia de cárcavas en las laderas, alrededor del centro poblado de Potongo, es favorecida por la morfología de montañas modeladas en rocas intrusivas, la pendiente de las laderas que pueden superar los 40° (figura 9), el substrato rocoso de mala calidad geotécnica (muy fracturado y fuertemente meteorizado) y la naturaleza del suelo (incompetente) (figura 10).

Figura 10. El substrato rocoso muy fracturado y meteorizado (tal y como muestra las líneas entre cortadas amarillas) y la naturaleza del suelo (incompetente) condiciona la ocurrencia de erosión de laderas tipo cárcavas, aguas abajo del centro poblado de Potongo.

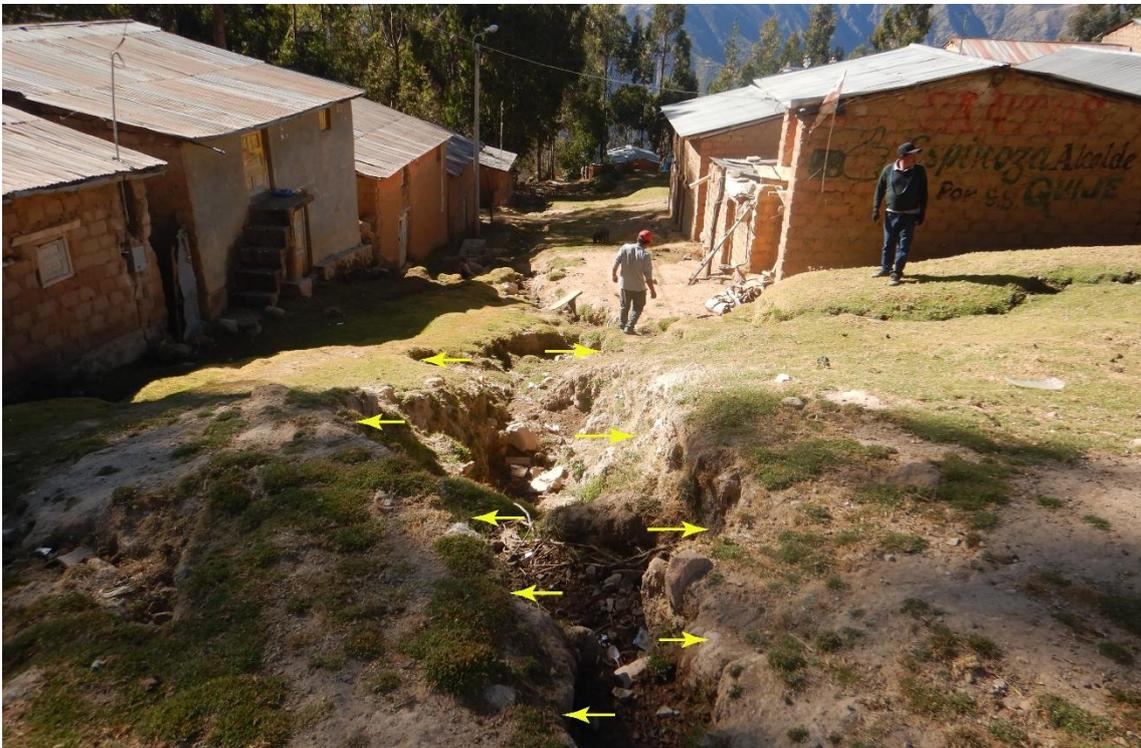
Durante los periodos de precipitaciones intensas y/o extraordinarias, la escorrentía superficial aumenta significativamente (figura 11), generando el aumento progresivo de la capacidad de erosión en las paredes de las cárcavas, así como la ocurrencia de otros peligros geológicos como derrumbes y deslizamientos.

Figura 11. La escorrentía superficial aumenta significativamente la capacidad de erosión en las paredes de las cárcavas, generando su ensanchamiento. Las flechas indican la dirección del ensanchamiento de las cárcavas.

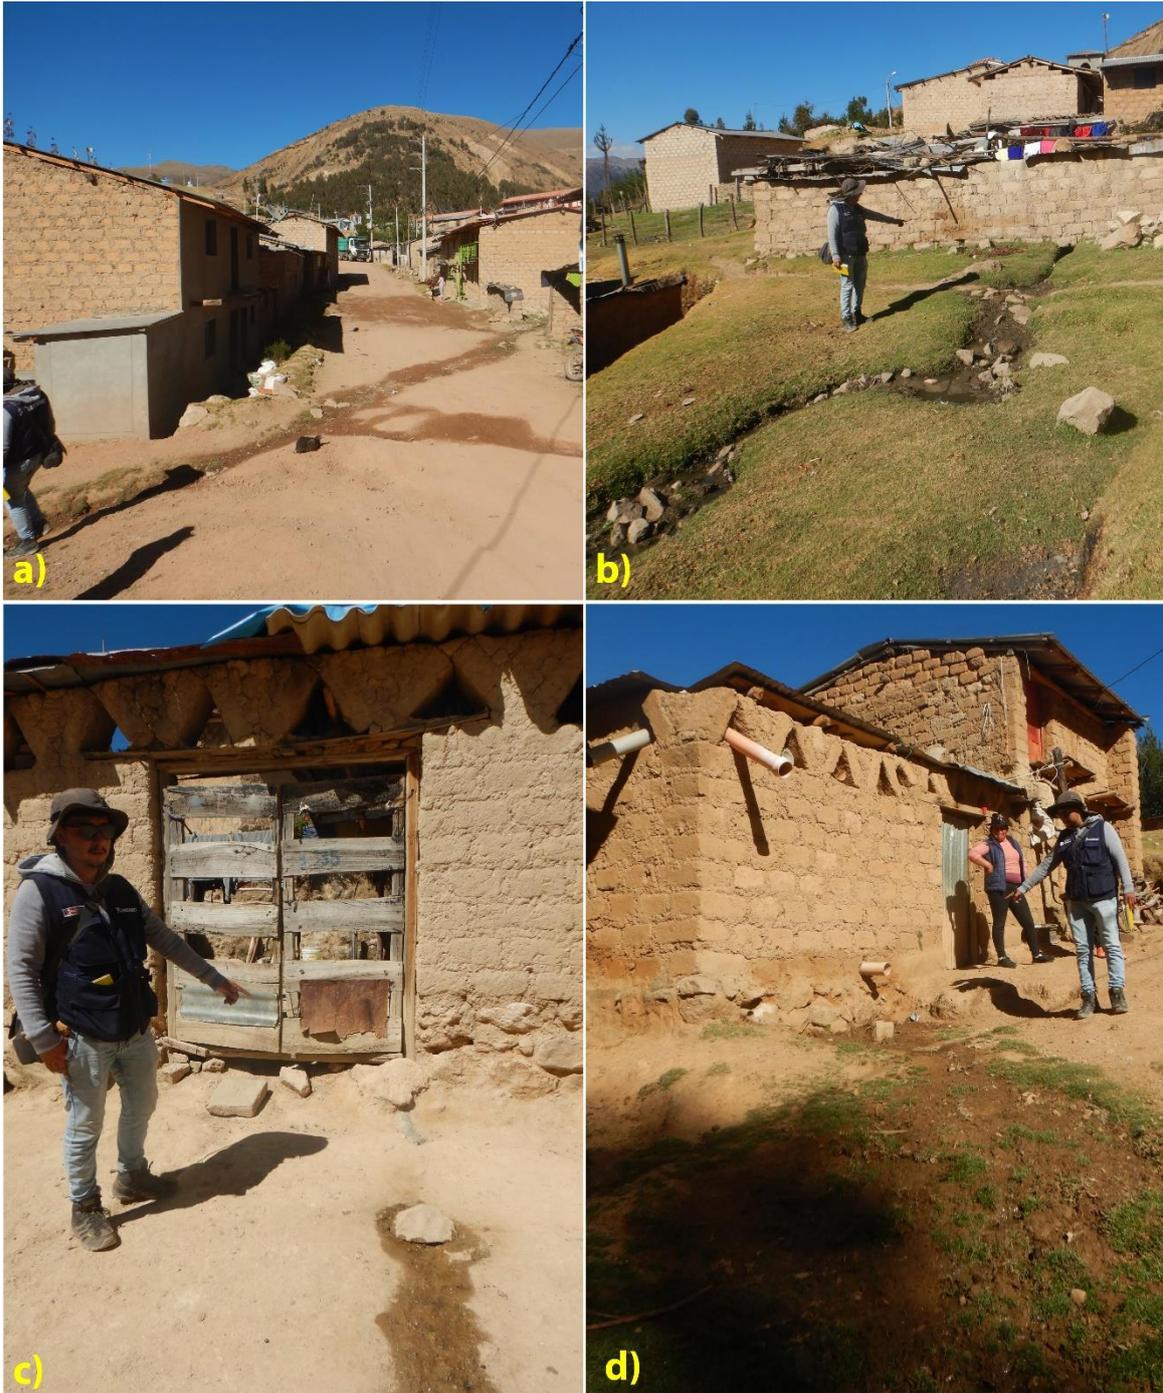
Un factor muy importante de mencionar es el manejo inadecuado del agua de escorrentía y el mal sistema de riego que aumentan la ocurrencia de cárcavas. Las aguas de escorrentía son drenadas hacia las laderas, como se observa en algunas viviendas las cuales direccionan sus desagües hacia las cárcavas lo que genera mayor erosión e inestabilidad en el terreno por saturación del suelo (figura 12).

Figura 12. El manejo inadecuado del agua de escorrentía en el centro poblado de Potongo aumenta la ocurrencia de las cárcavas: a) Discurriramiento del agua hacia las calles y en dirección a la ladera, lo que muestra una capacidad insuficiente del drenaje superficial. b), c) y d) desagüe del agua de escorrentía hacia las laderas.

- 3) Como medida inmediata y provisional, en calles y vías de accesos, se deben realizar construcciones de cunetas de tierra revestidas con tuberías de PVC; así como también, la instalación de un sistema de tuberías de desagüe para las viviendas que no tengan, de esta manera evitar la infiltración de agua al subsuelo y saturación del mismo.

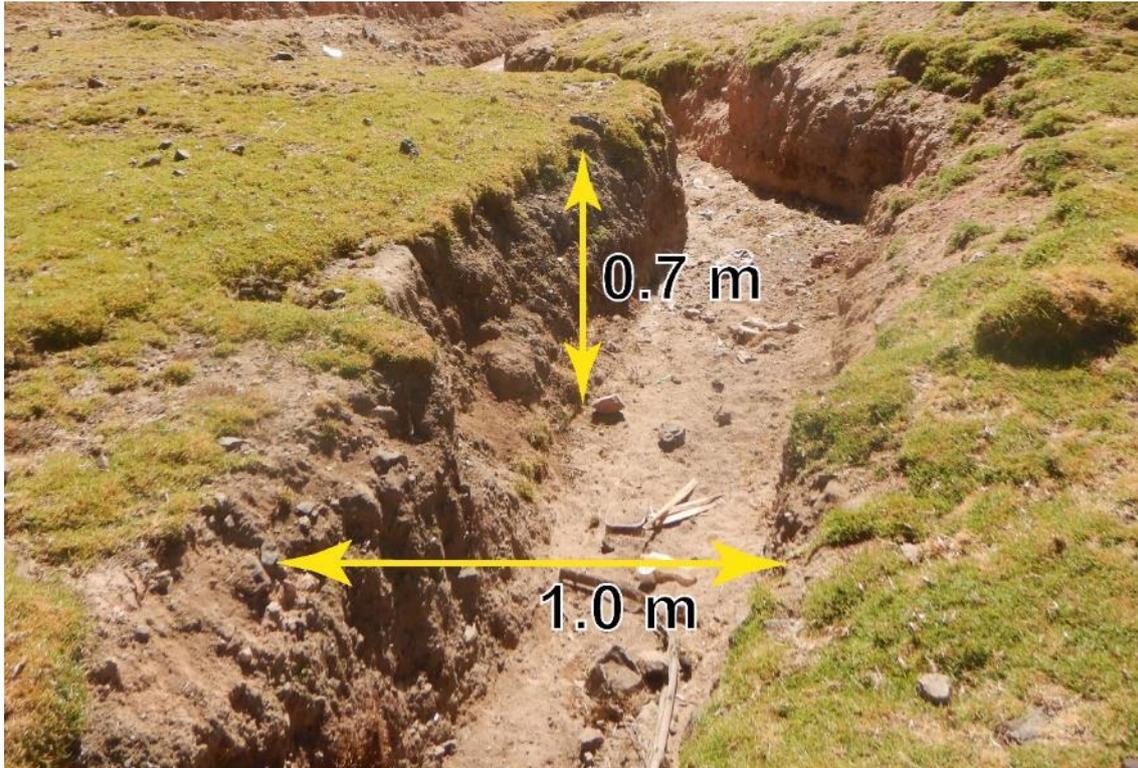
Figura 13. Canal sin revestimiento, construido por la población de Potongo, con la finalidad de desviar las aguas pluviales en temporada de avenida; así como, las aguas servidas provenientes de viviendas sin sistemas de desagües adecuados.

- 2) Los canales existentes deben ser revestidos (concreto, mampostería, terrocemento, entre otros), para minimizar la infiltración y saturación de terrenos.

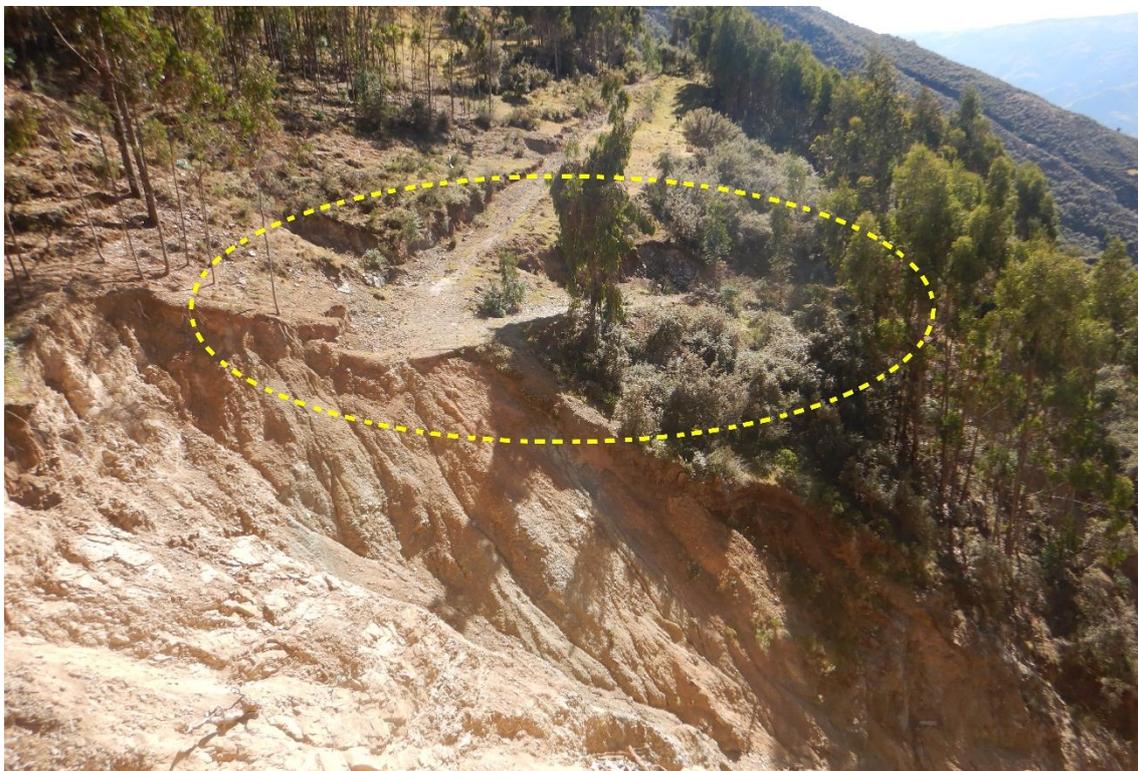
Figura 14. Vista de 50m de trocha carrozable afectado por avance retrogresivo de la erosión en cárcava. Cabe mencionar que esta vía de comunicación conducía a la planta de tratamiento de aguas servidas ubicada en la parte inferior.

- Pérdida de 50m de trocha carrozable en 50 m, producto del avance retrogresivo de la erosión en cárcava.
- En peligro tres postes de tendido eléctrico.

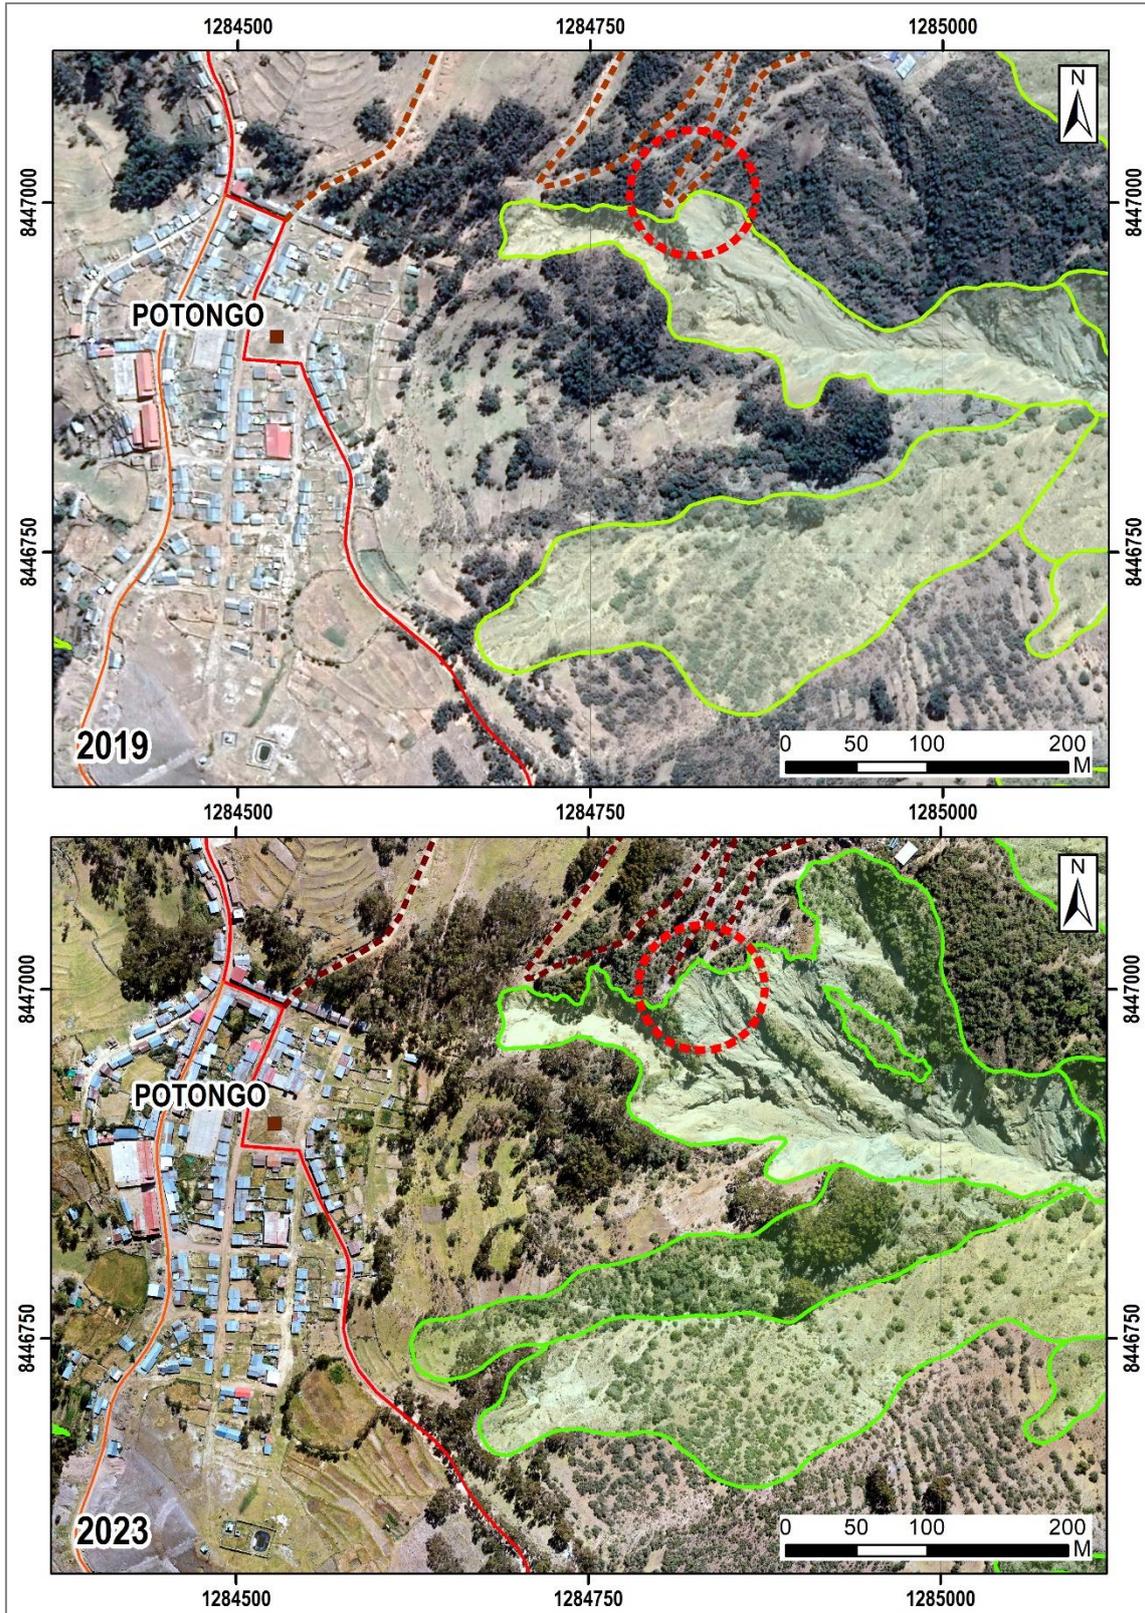
Figura 15. Comparación multitemporal de una imagen satelital (agosto, 2019) y el ortomosaico actual obtenido mediante sobrevuelos de dron (junio, 2023), donde se puede visualizar el avance de la cárcava, que llegó a afectar un tramo de 50 m de una trocha carrozable.

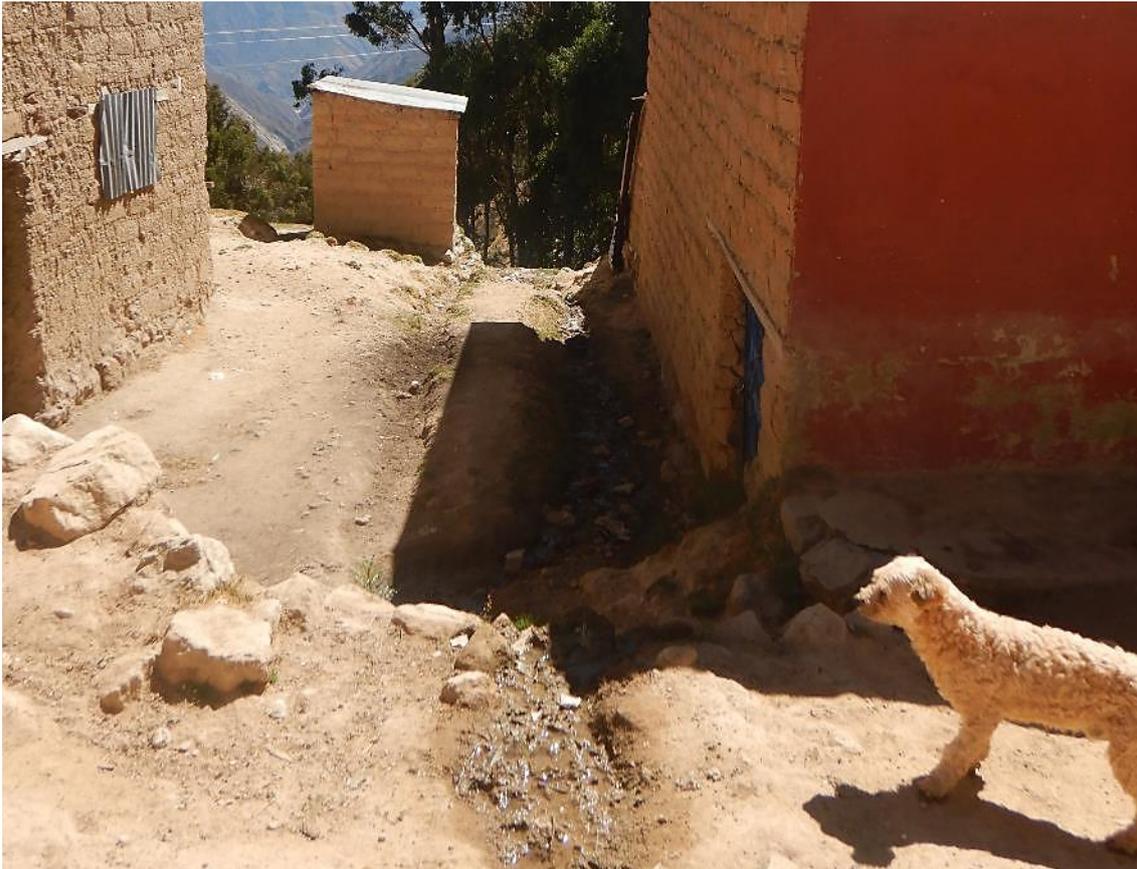
Fotografía 8. Viviendas con sistemas de desagüe inadecuados que direccionan sus aguas servidas hacia la ladera, lo que provoca la sobresaturación del terreno

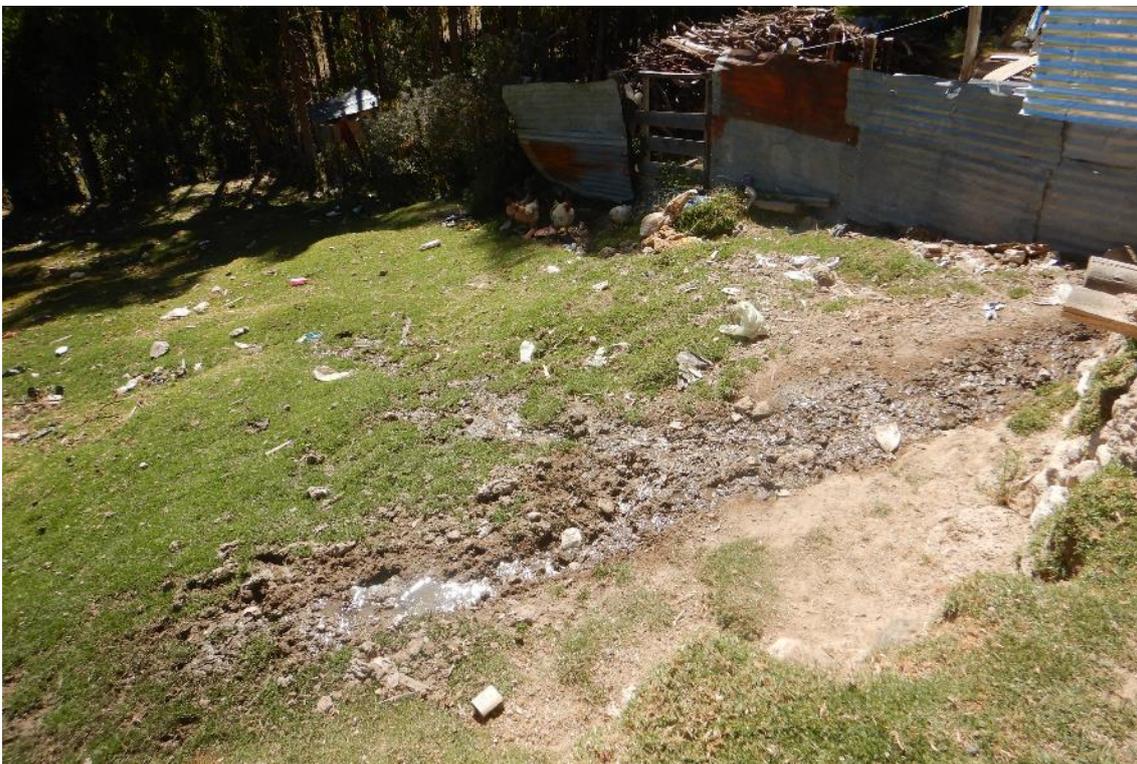
Fotografía 9. Producto de sistemas de desagüe inadecuados de viviendas que direccionan sus aguas servidas hacia la ladera, provoca la sobresaturación del terreno y lo inestabilizan.
