Informe Técnico N° A7428

EVALUACIÓN DE PELIGROS GEOLÓGICOS POR MOVIMIENTOS EN MASA EN LA LADERA SUROESTE DEL CERRO CHACHAS, PARTE BAJA DEL CENTRO POBLADO PUEBLO LIBRE

Departamento La Libertad
Provincia Pataz
Distrito Huancaspata

SETIEMBRE
2023

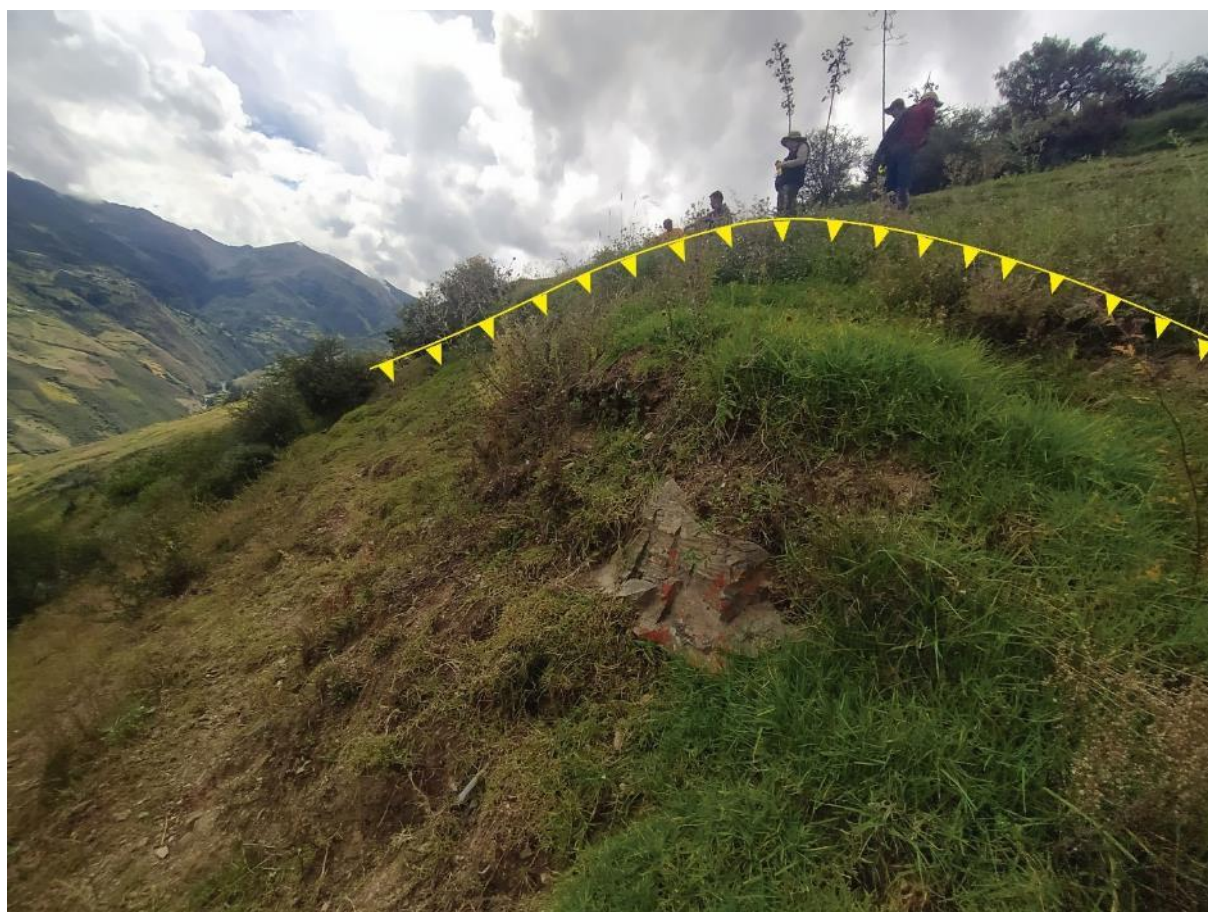
- La corona superior se encuentra en la cota: 2876 m s.n.m.
- Longitud del escarpe: 500 m (escarpe erosionado).
- Salto del escarpe principal: varia de un máximo de 15 m aprox.
- El pie de avance del deslizamiento se encuentra en la cota: 2384 m s.n.m.
- La diferencia entre la cota de la corona y pie de avance es de: 492 m
- La longitud del deslizamiento es de: 714 m.
- El ancho promedio del deslizamiento es: 211 m.
- Área del deslizamiento: 14.4 ha.

Figura 12. Muestra el escarpe del deslizamiento rotacional suspendido Ds_1, ubicado por debajo del C.P. Pueblo Libre.

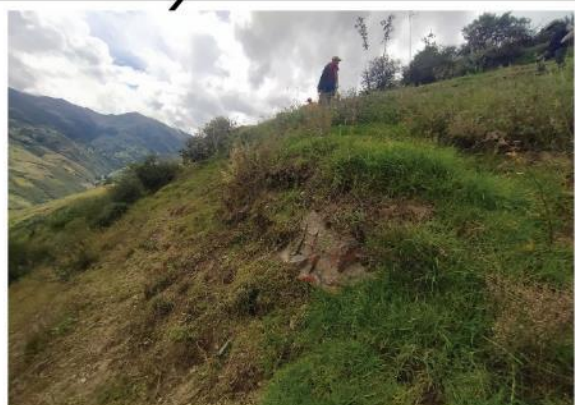
Escarpa del deslizamiento Ds_1

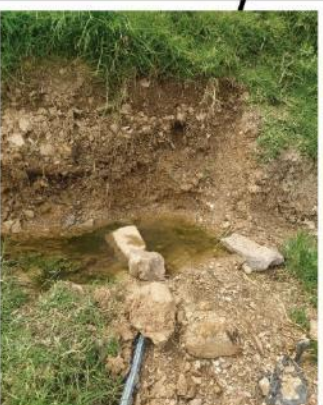
Filtraciones

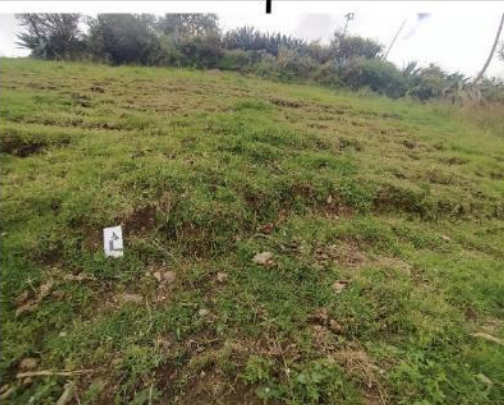
Escalonamientos detras de la escarpa principal Ds_1

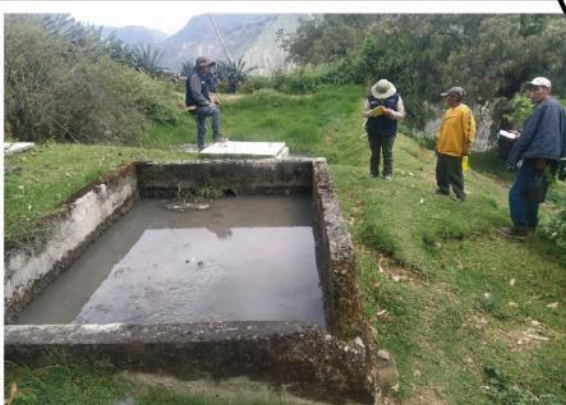
Pozas cépticas
