Informe Técnico N° A7434

EVALUACIÓN DE PELIGROS GEOLÓGICOS EN EL CENTRO POBLADO SANTIAGO DE PACHAS

Departamento Moquegua
Provincia General Sánchez Cerro
Distrito Chojata

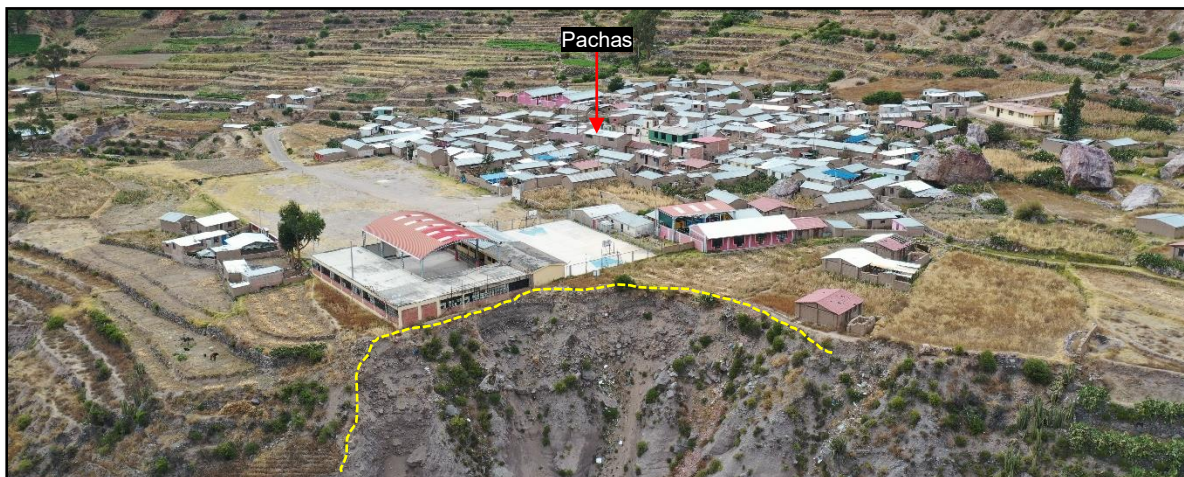
Figura 6. Zona de derrumbes en el centro poblado de Santiago de Pachas

Este tipo de movimientos en masa ocurren en la parte baja de la zona urbana del centro poblado Santiago de Pachas. Sector por el cual cruza el río Coralaque, la incisión y erosión fluvial originado por este, ha desarrollado un contexto geomorfológico de laderas escarpadas con pendientes del terreno mayores a 45° , (figuras 6 y 7).

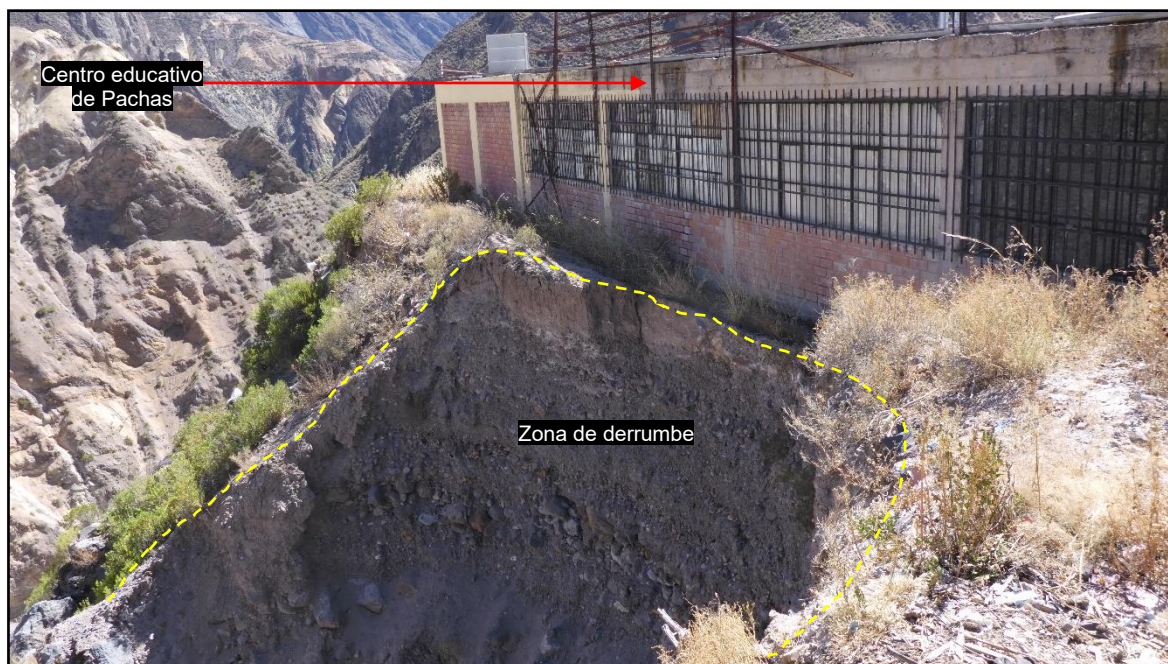
Figura 8. Centro de estudio de Pachas, viene siendo afectado por derrumbe.

La infraestructura que viene siendo afectada por el derrumbe es el centro educativo de Pachas. Actualmente el colegio sigue funcionando, está expuesta a este tipo peligro (figura 8).

Finalmente, se brindan recomendaciones importantes, que las autoridades competentes pongan en práctica, como: a) Reubicar el centro educativo de Pachas y viviendas ubicadas próximo a la zona de derrumbe, a un lugar en el que no se observe perturbaciones geológicas e hidrometeorológicas, b) Implementar ordenanzas por parte de las autoridades, para prohibir la construcción de viviendas en zonas de alto peligro por movimientos en masa, c) Implementar señalizaciones para prohibir que las personas se acerquen a la zona del derrumbe; y d) Realizar evaluaciones de riesgos (EVAR). Cuyos estudios deben ser ejecutados por un evaluador de riesgos acreditado.

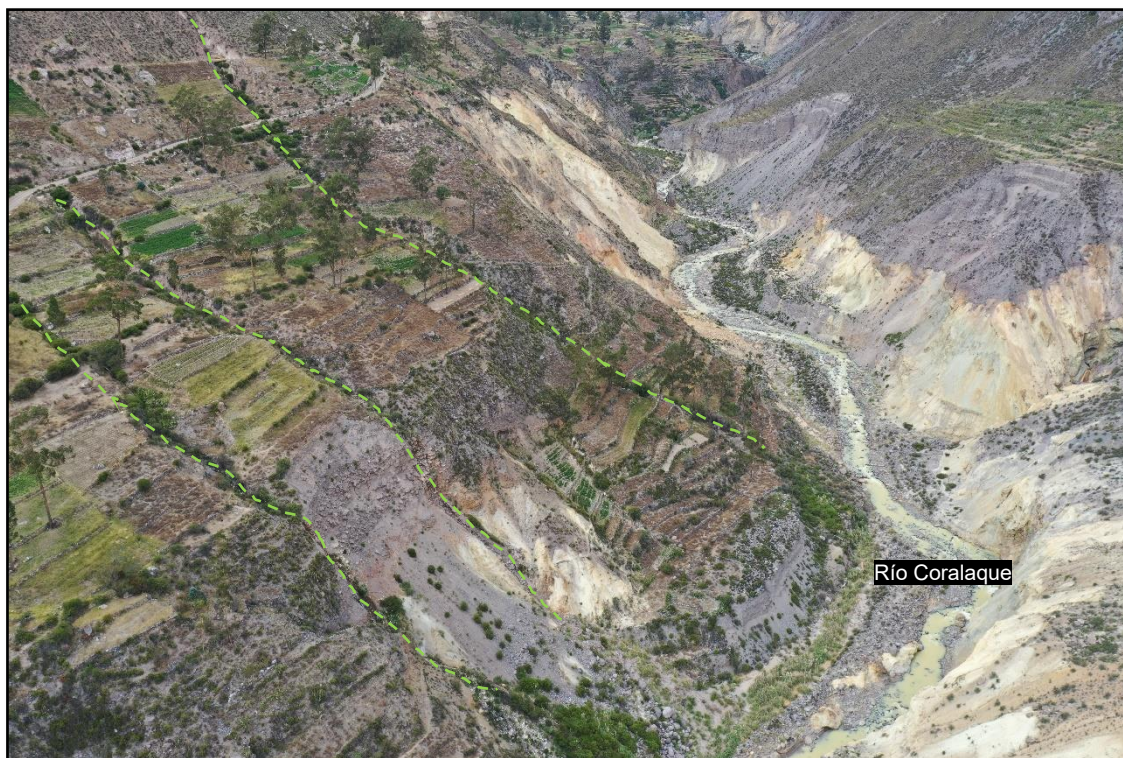
Figura 12. Procesos de erosión de ladera en (cárcava).

Los procesos de erosión de ladera (cárcavas) se observaron en la parte alta y media de las laderas del cerro Pachas (figura 12).

Las cárcavas tienen longitudes que varían entre 10 a 600 m, se presentan principalmente en laderas con poca vegetación y con pendientes moderados a fuertes. Las cárcavas identificadas tienen las siguientes características: a) posee una forma de drenaje de tipo dendrítico, b) las dimensiones de las cárcavas van desde 3 a 5 m de ancho y 1 a 2 metros de profundidad, c) poseen avance retrogresión lento, no controlado y d) en su desembocadura forman pequeños conos de deyección.
