Informe Técnico N° A7435

EVALUACIÓN DE PELIGROS GEOLÓGICOS EN EL TERRENO PROPUESTO PARA LA REUBICACIÓN DE LA INSTITUCIÓN EDUCATIVA N° 10444 – LA SINRRA

Departamento Cajamarca
Provincia Chota
Distrito Lajas

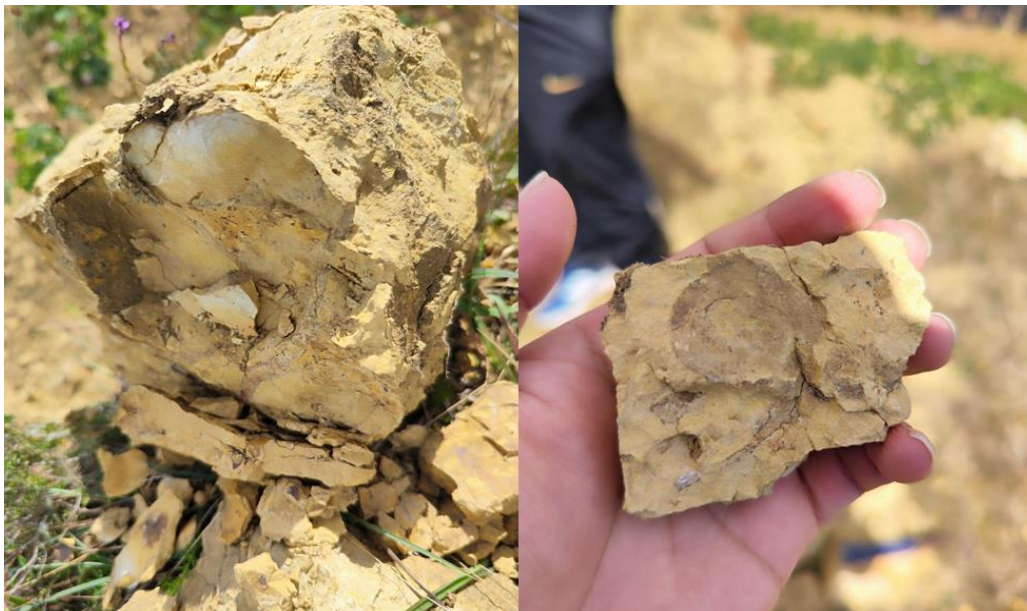
Son afloramientos conformados por intercalaciones de calizas nodulares fosilíferas, de color crema amarillenta, en del área de evaluación se encuentran medianamente fracturadas y moderadamente meteorizadas (Figura 2).

Fotografía 1. Calizas nodulares fosilíferas del Grupo Pulluicana (Ki-pu).

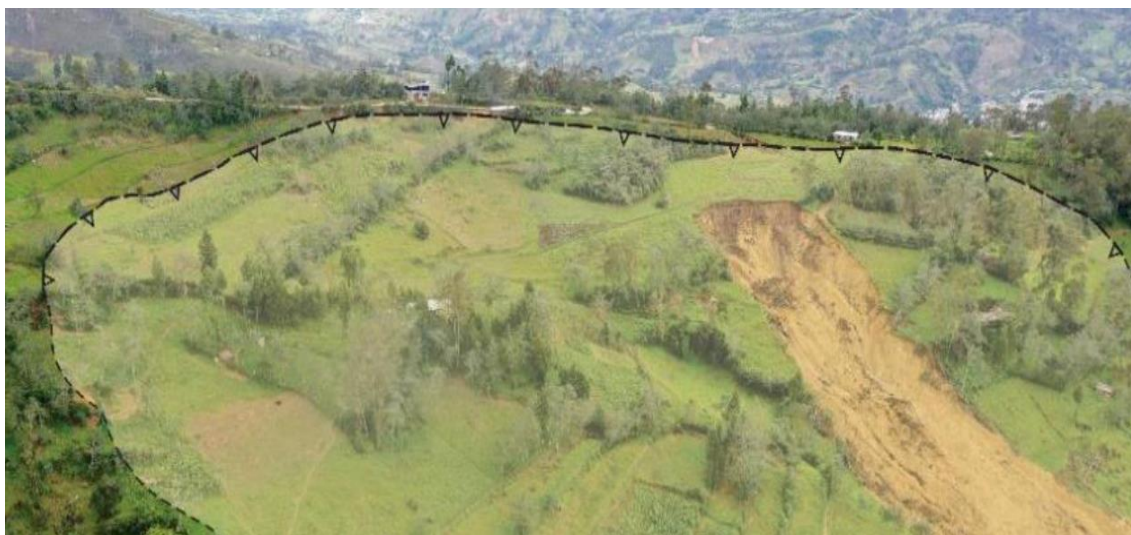
La localidad La Sinrra, se vio afectada por un flujo de tierra (Figura 4 y 5), siendo afectadas 02 viviendas, la Institución Educativa N° 10444 y 100 m de la trocha carrozable La Sinrra – Trigopampa, el evento fue detonado el 04 de marzo del 2022, el factor detonante fueron las lluvias de intensidad extrema,

Figura 4. Vista aérea del deslizamiento antiguo y la zona reactivada como flujo de detritos no canalizado en la localidad de La Sinrra.

En el Informe Técnico N° A7301 “Evaluación de peligro geológico por flujos en la localidad de La Sinrra”, (Chiroque H. & León L., 2022), recomienda la reubicación de las viviendas y la Institución Educativa que se encuentran en el cuerpo del deslizamiento.

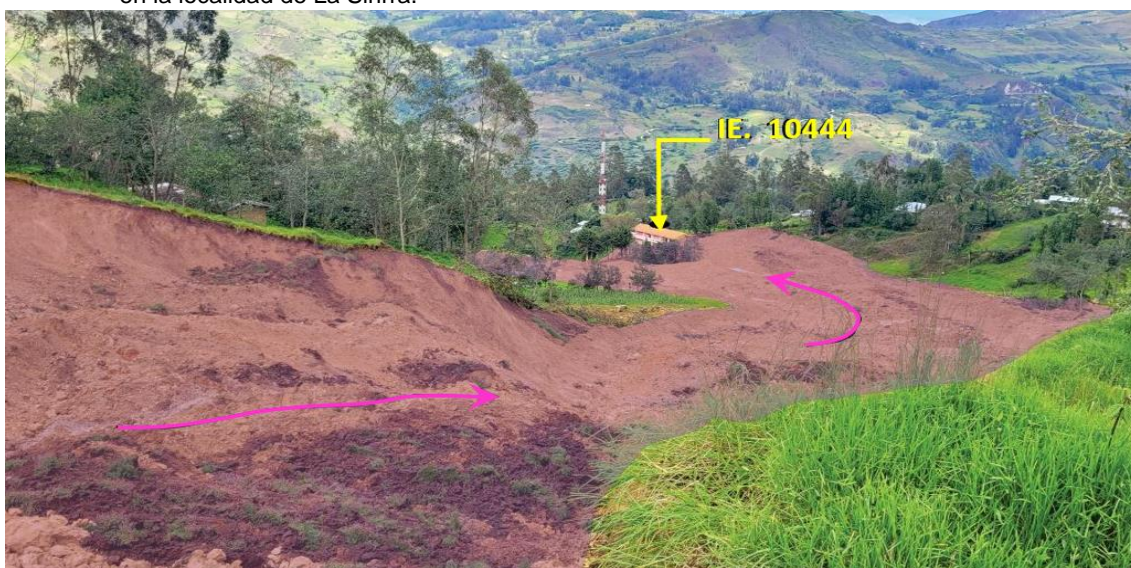
Figura 5 Vista aérea del deslizamiento antiguo, donde se generó el flujo de detritos en la localidad de La Sinrra.

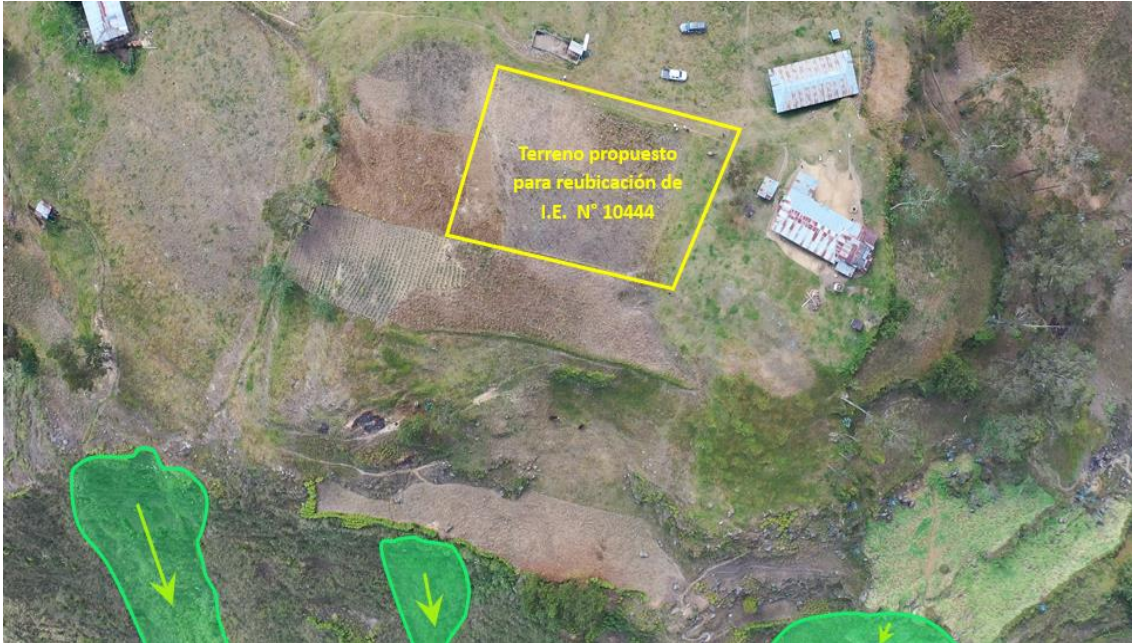
El terreno propuesto para la reubicación de la Institución Educativa, geomorfológicamente se encuentra sobre la sub unidad de montaña estructural en roca sedimentaria, presenta un terreno inclinado con pendiente suave (1° a 5°) a pendiente moderada (5° a 15°) y tiene un área de 1691 m^2 (Figura 6).

Figura 6. Vista del terreno de acogida propuesto, en relación a la ubicación actual del caserío Chaupe; en línea amarilla se indica el camino de acceso actual y en celeste las vías locales actuales (trocha).

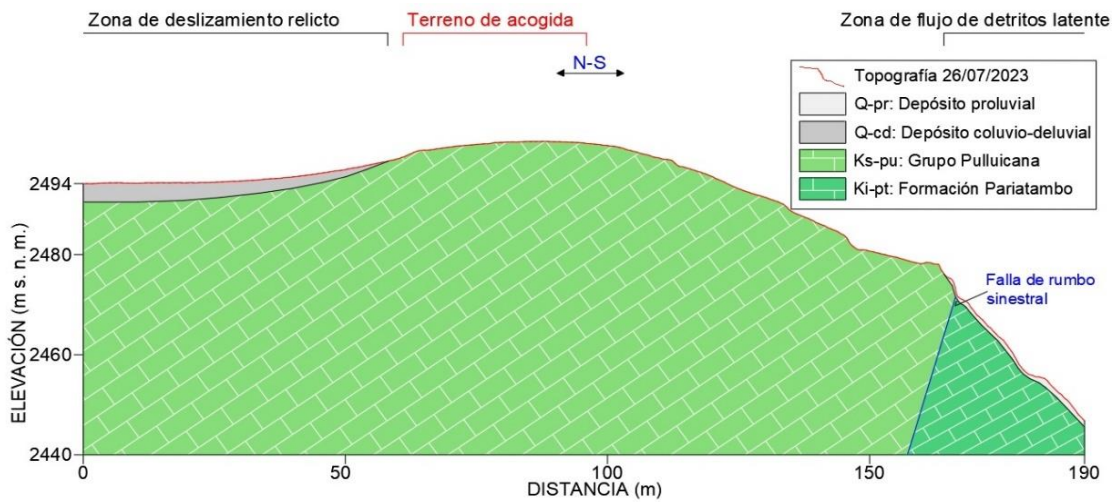
El contexto litológico, el terreno evaluado se encuentra sobre afloramientos de calizas nodulares fosilíferas; se describe en un perfil (figura 7); las rocas se encuentran medianamente fracturadas y moderadamente meteorizadas, cubiertas por una delgada capa de suelo orgánico.

Figura 7. Perfil longitudinal A-A' que representa la distribución de los materiales geológicos y la ubicación del terreno de acogida, propuesto para la reubicación de la institución educativa.
