**Informe Técnico N° A7436**

# EVALUACIÓN DEL PELIGRO GEOHIDROLÓGICO POR INUNDACIÓN FLUVIAL EN EL SECTOR DE CHUNCHUQUILLO

Departamento Cajamarca  
Provincia Jaén  
Distrito Colasay

OCTUBRE  
2023

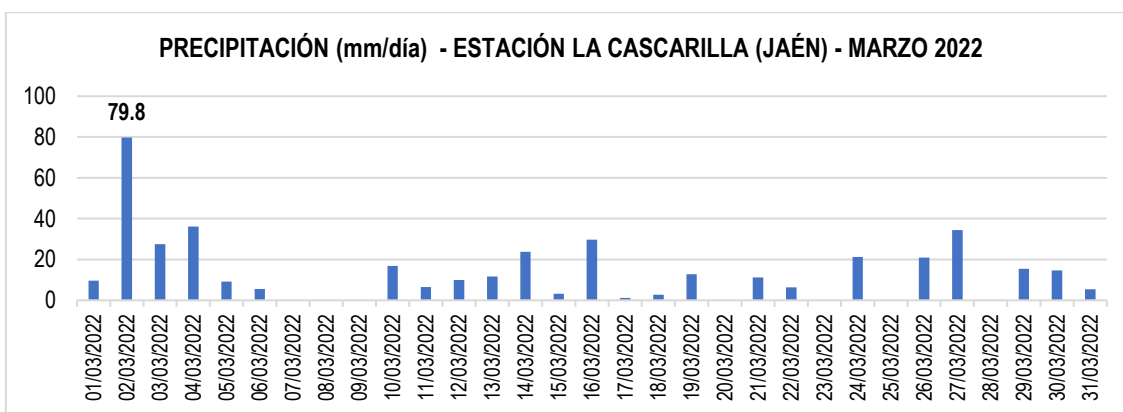
Figura 3. Precipitación diaria durante marzo del 2022 en la Estación La Cascarilla (Jaén). Fuente: Senamhi.

Durante el mes de marzo del 2022, el sector evaluado percibió precipitaciones de hasta 79.8 mm/día (Figura 3) considerados por el Senamhi como Extremadamente Lluvioso, para la provincia de Jaén (Senamhi, 2014).

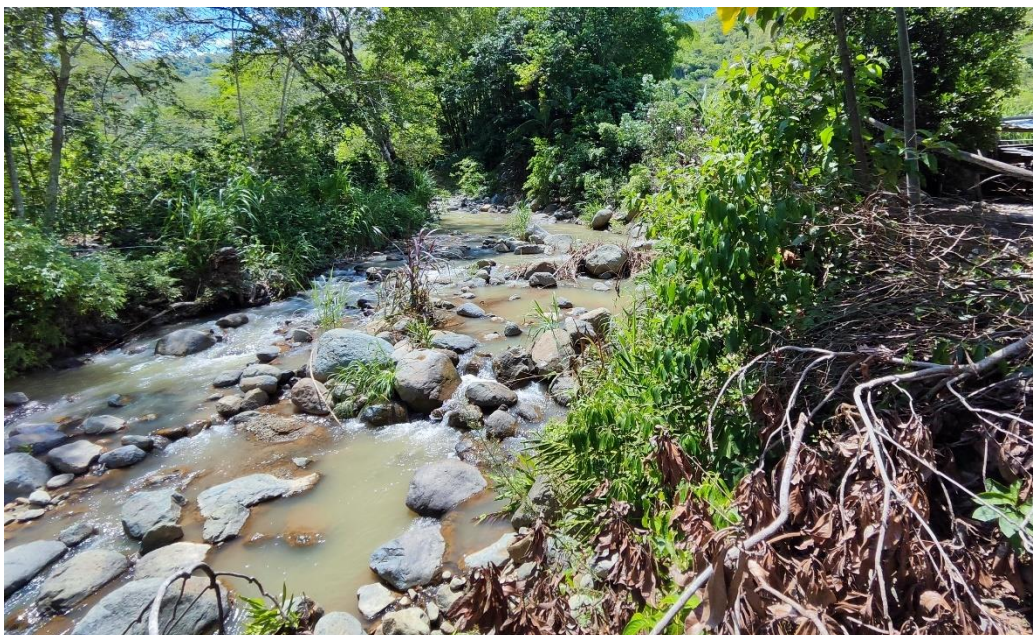
**Fotografía 1.** Vista del cauce de la quebrada Bomboca, donde se han depositado depósitos proluviales.

Son acumulaciones de suelos de gravas mal graduadas (GP) ubicadas en los cauces y en sus cercanías de quebradas recientes, como la quebrada Bomboca; compuestos por bloques (25%), cantos (15%), gravas (20%), gránulos (15%), arenas (15%), limos y arcillas (3%); son de formas subredondeadas a redondeada, producto de avenidas torrenciales estacionales; en la zona los encontramos en el cauce de la quebrada Bomboca (Fotografía 1).

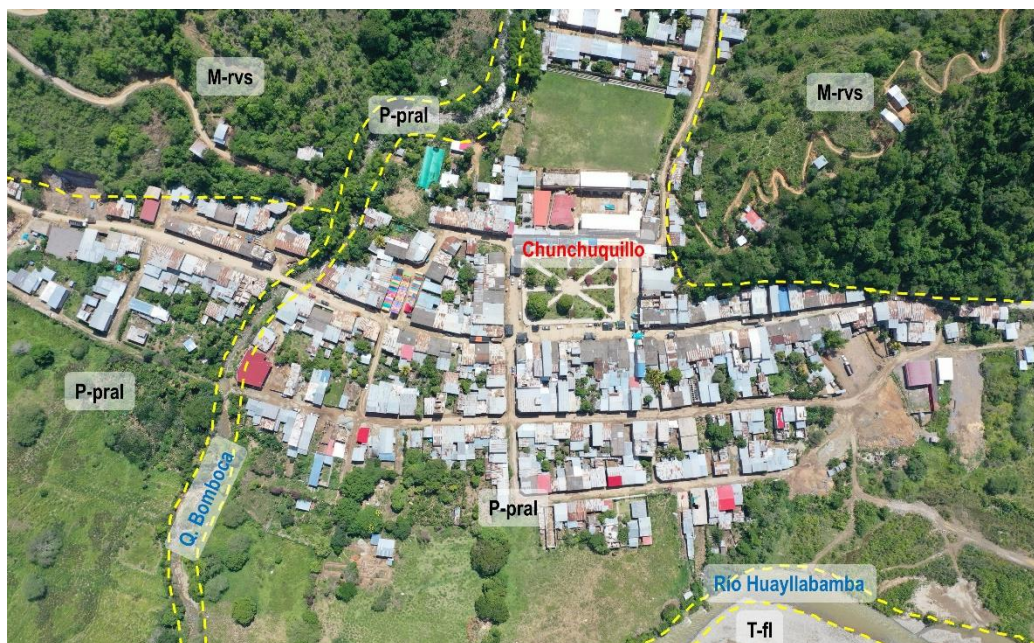
Figura 6. Vista de las geformas del centro poblado Chunchuquillo.

De acuerdo a su origen, se distinguen geoformas tanto de carácter tectónico degradacional y erosional (montaña en roca volcánico-sedimentaria), como de carácter deposicional y agradacional (piedemonte fluvial, terraza aluvial y terraza fluvial); las geoformas se grafican en la figura 6 y en el Mapa 3.

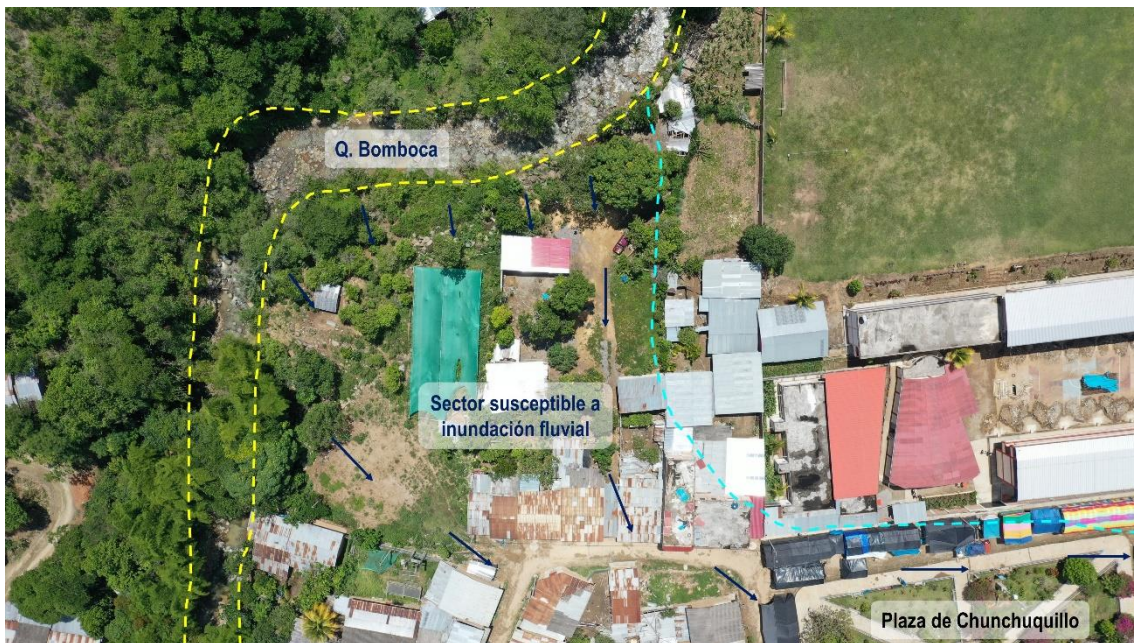
La Quebrada Bomboca es lugar de constantes episodios de flujos de detritos que colmatan su cauce, ocasionando el desborde y la consecuente inundación fluvial de varias viviendas del centro poblado Chunchuquillo (Figura 7). El fuerte ángulo del cauce de la quebrada y la ausencia de una defensa ribereña definitiva (Figura 8) condicionan que el peligro siga latente.

**Figura 7.** Vista de la curvatura crítica de la quebrada Bomboca por donde son constantes los episodios de inundación fluvial.

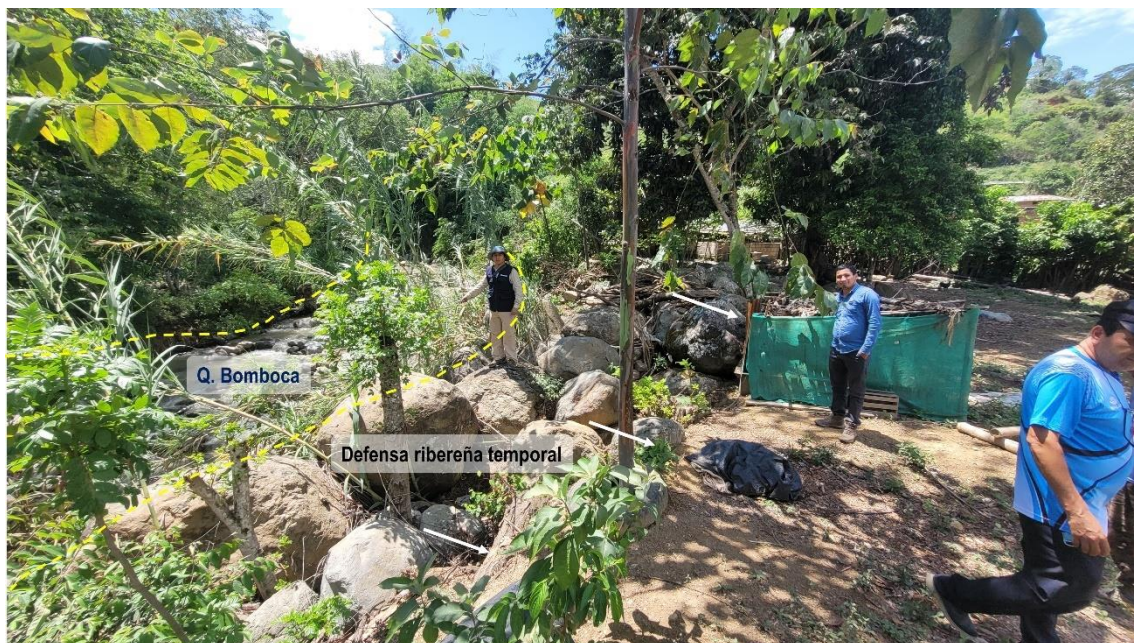
**Figura 8.** Defensa ribereña temporal en el sector crítico de la quebrada Bomboca.

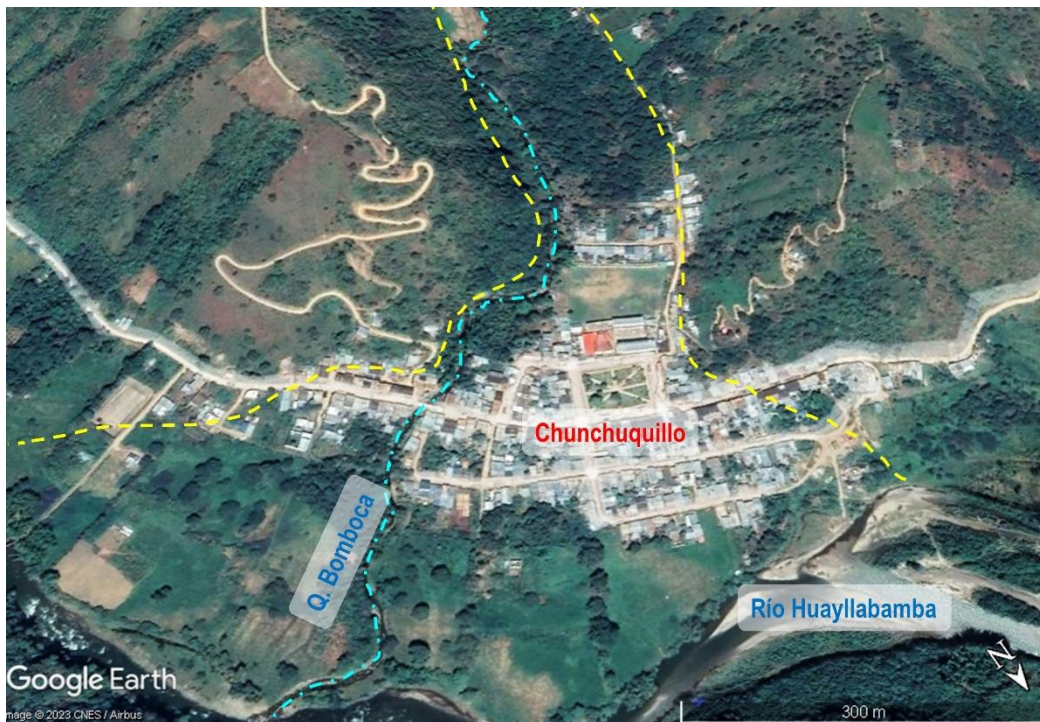
El centro poblado Chunchuquillo está asentado en un antiguo abanico aluvial formado por la constante acumulación de suelos transportados por la quebrada Bomboca hasta su desembocadura en el Río Huayllabamba (Figura 9).

Este antiguo abanico aluvial conforma terrenos con pendiente de llana a suave ( $<5^\circ$ ) y son muy susceptibles a inundación fluvial; tiene un ancho de 500 m; el material que la conforma son bloques (25%), cantos (15%), gravas (20%), gránulos (15%), arenas (15%) y limos y arcillas (10%) (Tabla 3).

**Figura 9.** Delimitación (en línea amarilla) del antiguo cono aluvial generado por la quebrada Bomboca en su desembocadura en el Río Huayllabamba, y que actualmente es usado para el asentamiento del centro poblado Chunchuquillo.

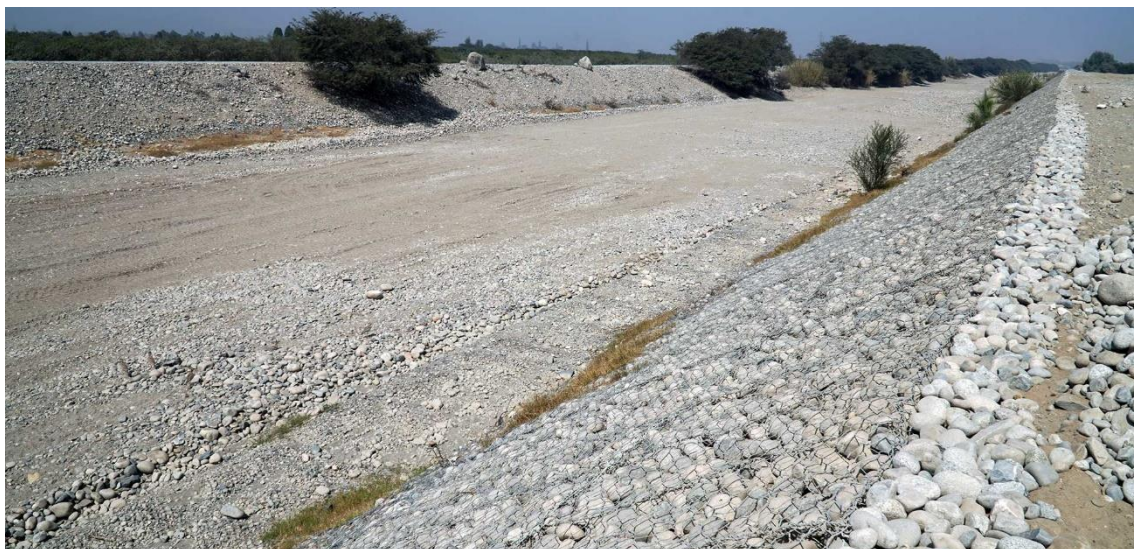
**Fotografía 2.** Ejemplo de una defensa ribereña con un pedraplén y geomallas.

Debido a la gran amplitud del área crítica, se requerirá la implementación de medidas de control que optimicen costos, para ello los taludes con piedra volteada o pedraplenes resaltan como una opción viable, estas estructuras se pueden mejorar con la instalación de pantallas de geomallas (Fotografía 2).

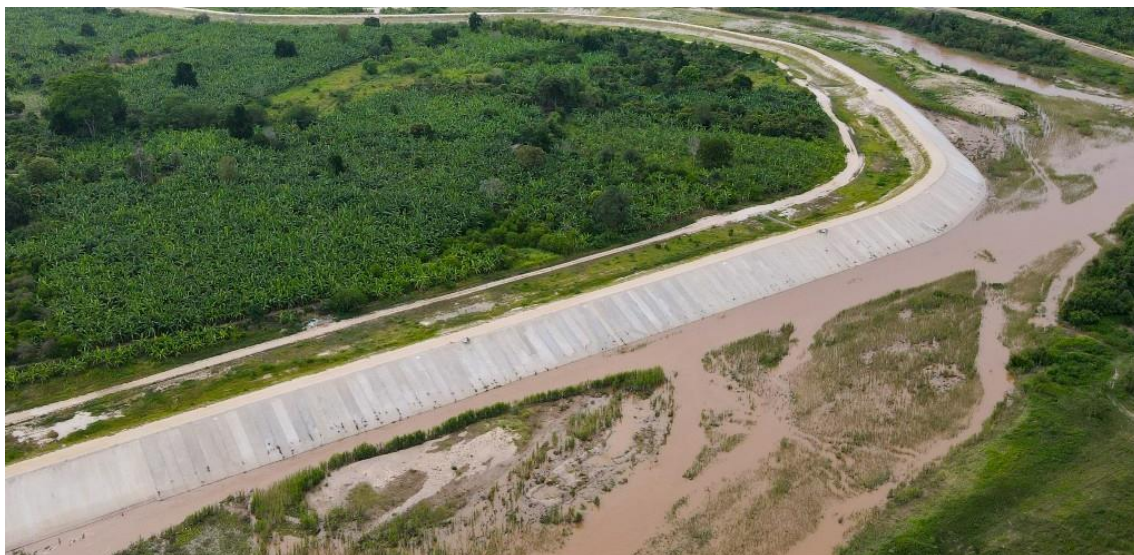
**Fotografía 3.** Ejemplo de una defensa ribereña con un muro de concreto.

En caso se cuenten con los recursos suficientes, se puede optar por taludes con concreto armado como defensas ribereñas definitivas (Fotografía 3).
