Informe Técnico N° A7442

EVALUACIÓN DE PELIGROS GEOLÓGICOS POR CAÍDA DE ROCAS EN EL ASENTAMIENTO HUMANO “DIENTE DE ORO”

Departamento Lima
Provincia Lima
Distrito Santiago de Surco

OCTUBRE
2023

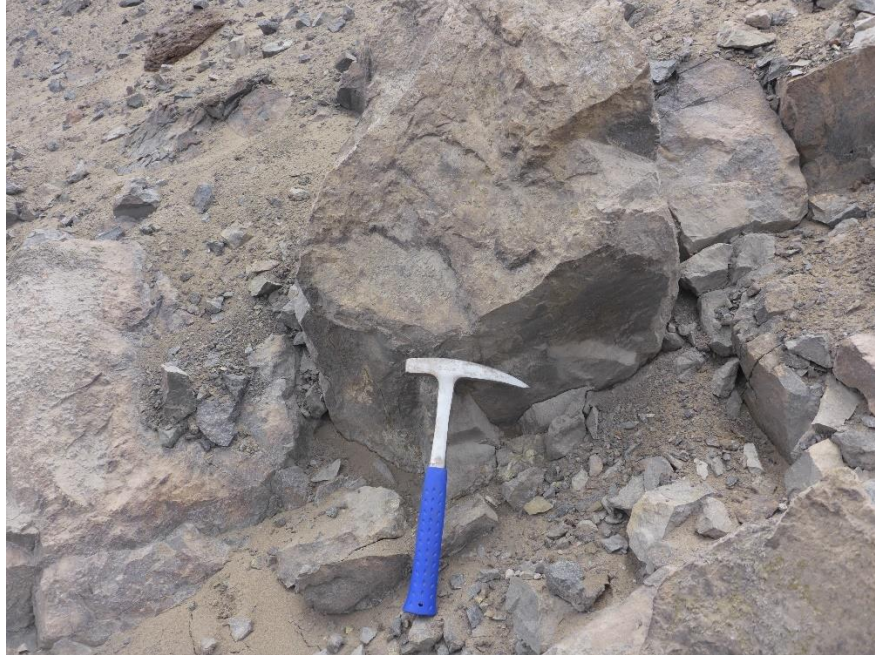
Durante los trabajos de campo, se evidenció que las rocas de estos afloramientos estaban moderadamente meteorizadas y medianamente a muy fracturadas (fotografía 1), asimismo la pendiente del terreno era de hasta 30° aproximadamente. También se identificaron tres sistemas de fracturamiento principales: (1) Rb N 8°/Bz 61° E; (2) Rb N 37°/Bz 62° NW y (3) Rb N 70°/Bz 66° NE. Estas características del terreno condicionan que los afloramientos sean susceptibles a la ocurrencia de caída de rocas.

Fotografía 1. Afloramientos de dioritas de la Super Unidad Santa Rosa hacia el noreste del A.H. “Diente de Oro”.

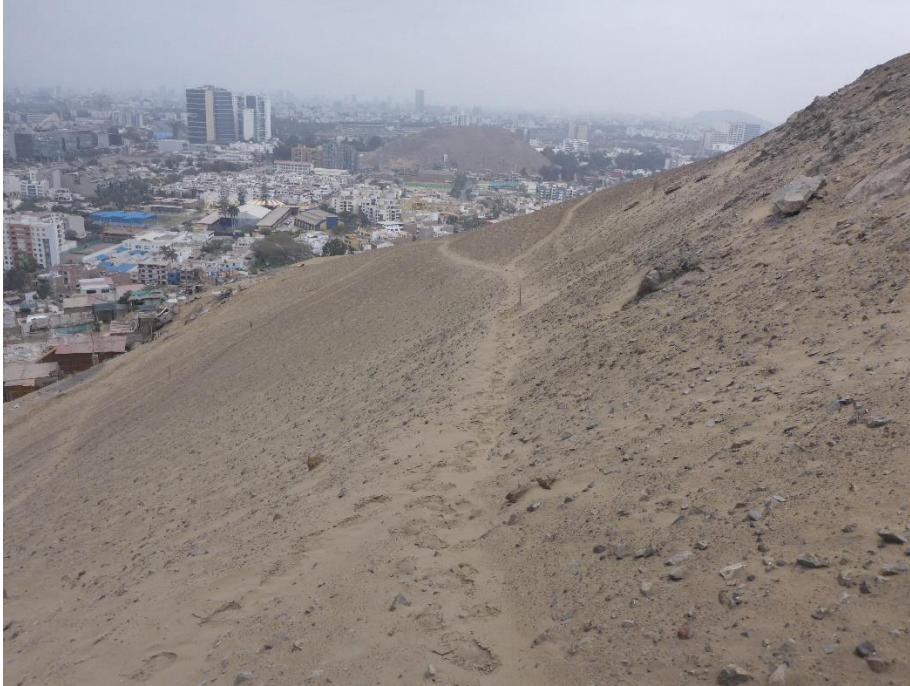
En el área de estudio, los depósitos eólicos están conformados por arenas cuarzosas de grano fino a medio, bien seleccionadas, adosadas en las laderas (fotografía 2). Mientras que, en la base de las elevaciones se evidenciaron depósitos de mayor espesor, sobre los cuales se asienta el A.H. “Diente de Oro” (fotografía 3).

Fotografía 2. Depósitos eólicos en las laderas de las elevaciones, hacia el noreste del A.H. “Diente de Oro”.

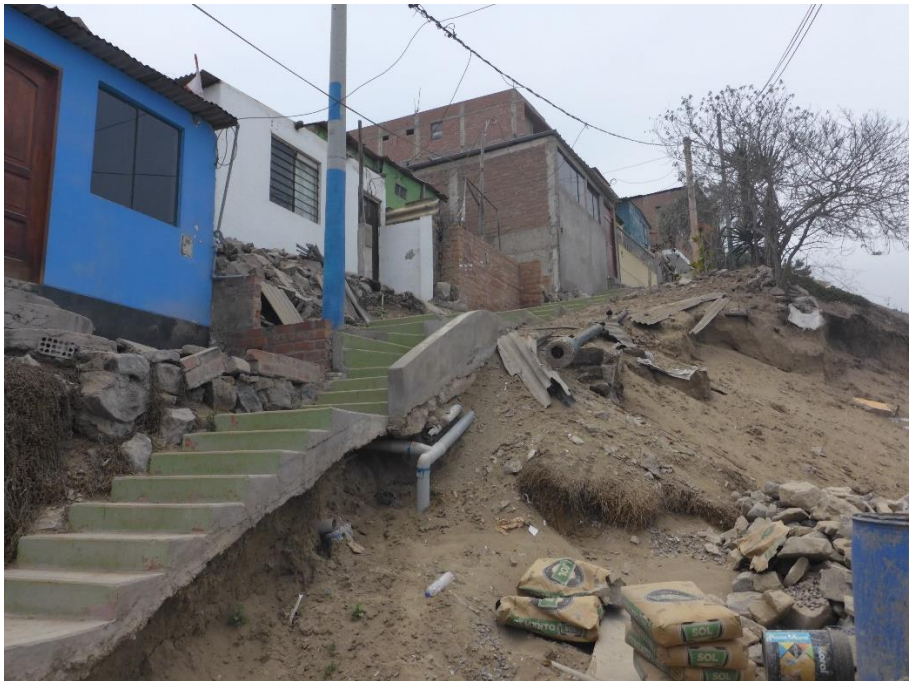
Fotografía 3. Depósitos eólicos sobre los cuales se asienta el A.H. “Diente de Oro”.

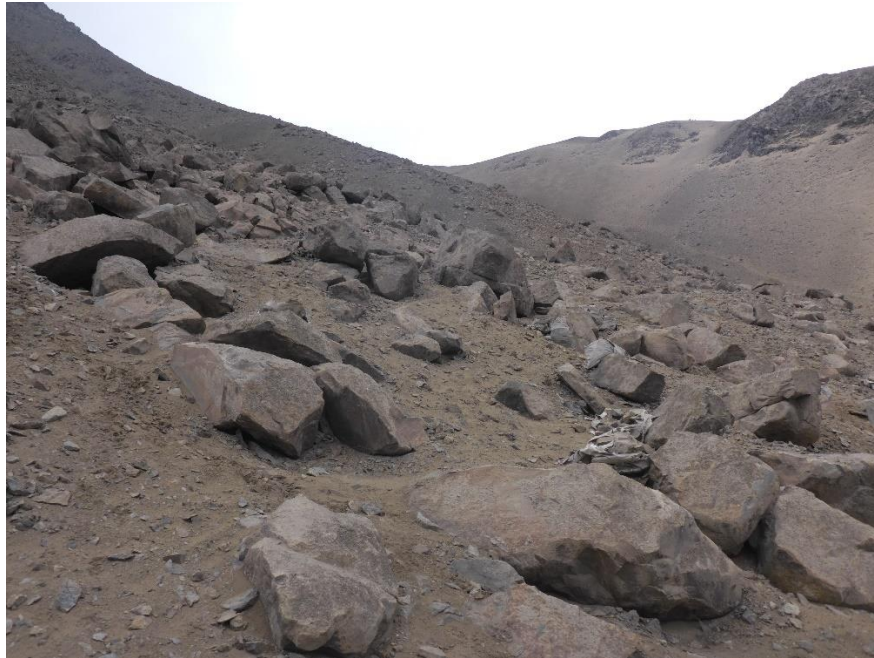
Presenta una naturaleza litológica homogénea que corresponde a bloques (hasta 2 m de diámetro) y gravas de dioritas (fotografía 4); sin embargo, su granulometría es variable con fragmentos angulosos a subangulosos y su grado de compacidad es bajo, no consolidado.

Este tipo de depósito corresponde a material potencialmente inestable en las laderas, que ante movimientos sísmicos de moderada a fuerte magnitud podrían generar daños en las viviendas asentadas bajo las laderas en el A.H. "Diente de Oro".

Fotografía 4. Depósitos coluviales inconsolidados adosados en las laderas del cerro Centinela, hacia el este del A.H. "Diente de Oro".

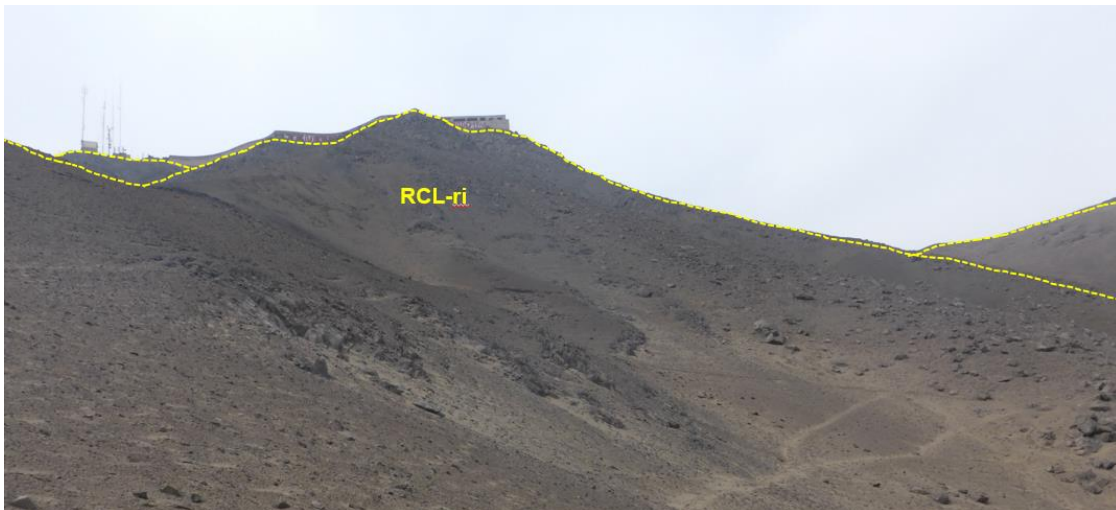
Las colinas y lomadas del cerro Centinela, presentan laderas con pendiente muy fuerte a escarpado (25° - 45°) a muy escarpado ($>45^{\circ}$), del terreno, con cimas subredondeadas a agudas (figura 4).

Figura 4. Colinas y lomadas modeladas en rocas intrusivas, en el cerro La Centinela, cuyas laderas presentan pendiente muy fuerte a escarpado a muy escarpado.

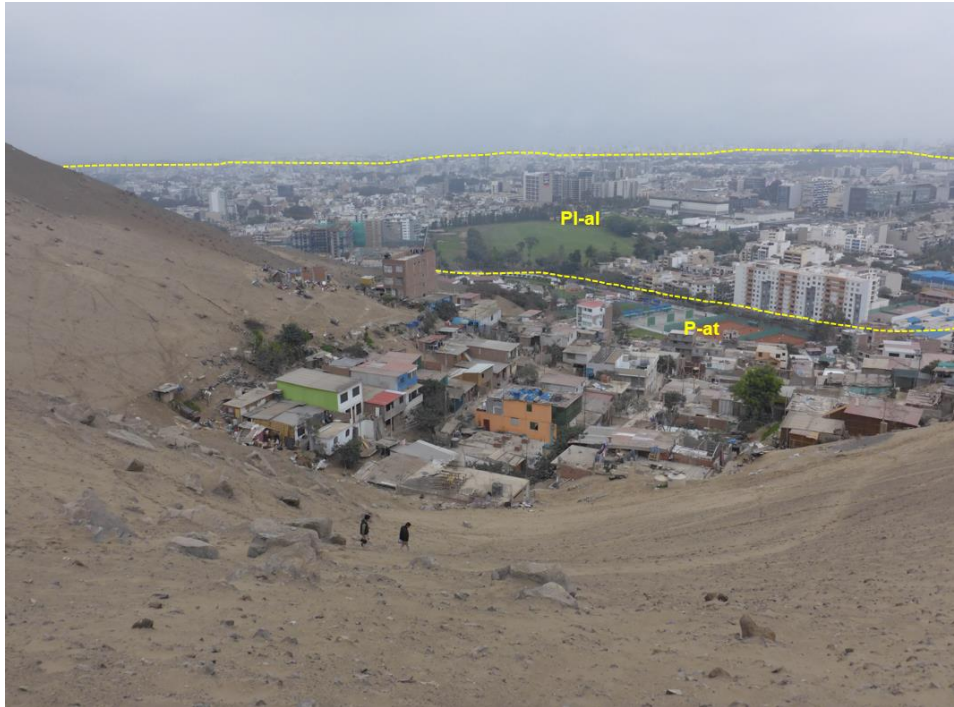
La pendiente de estos relieves es moderada ($5^\circ-15^\circ$) a fuerte ($15^\circ-25^\circ$) (figura 5).

Figura 5. Geoformas de llanura o planicie aluvial y piedemonte aluvio-torrencial identificadas hacia el oeste del A.H. “Diente de Oro”.

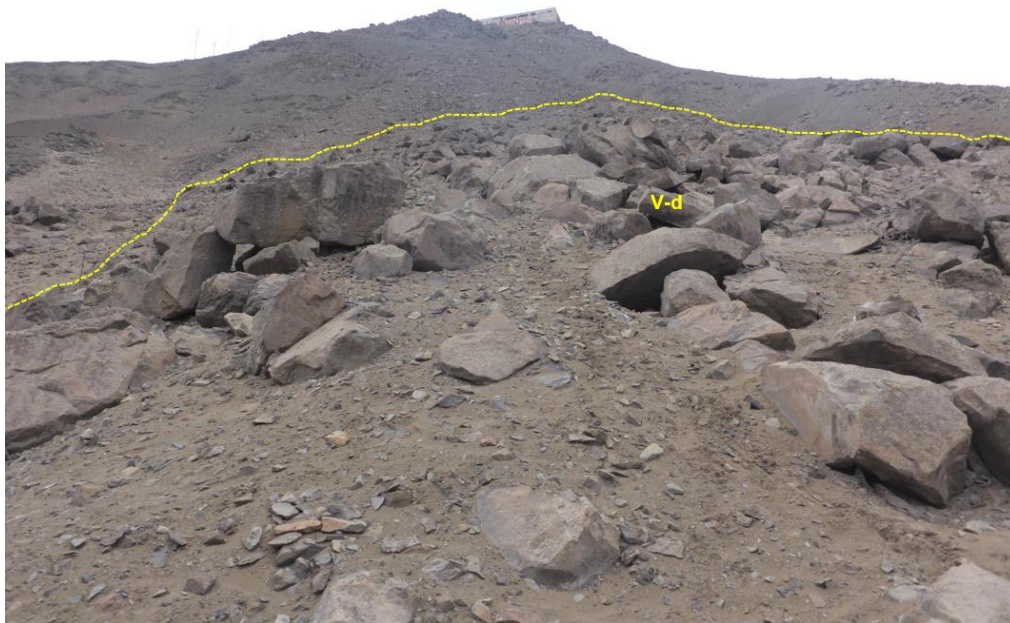
En la zona de estudio, estas geoformas están asociadas a movimientos en masa de tipo caída de rocas, ubicadas en las laderas de las colinas y lomadas en roca intrusiva (figura 6). Presentan pendiente fuerte (15° - 25°) a muy fuerte (25° - 45°).

Figura 6. Vertiente coluvial de detritos formada por depósitos de caída de rocas, ubicadas en las laderas de las colinas y lomadas del cerro Centinela.

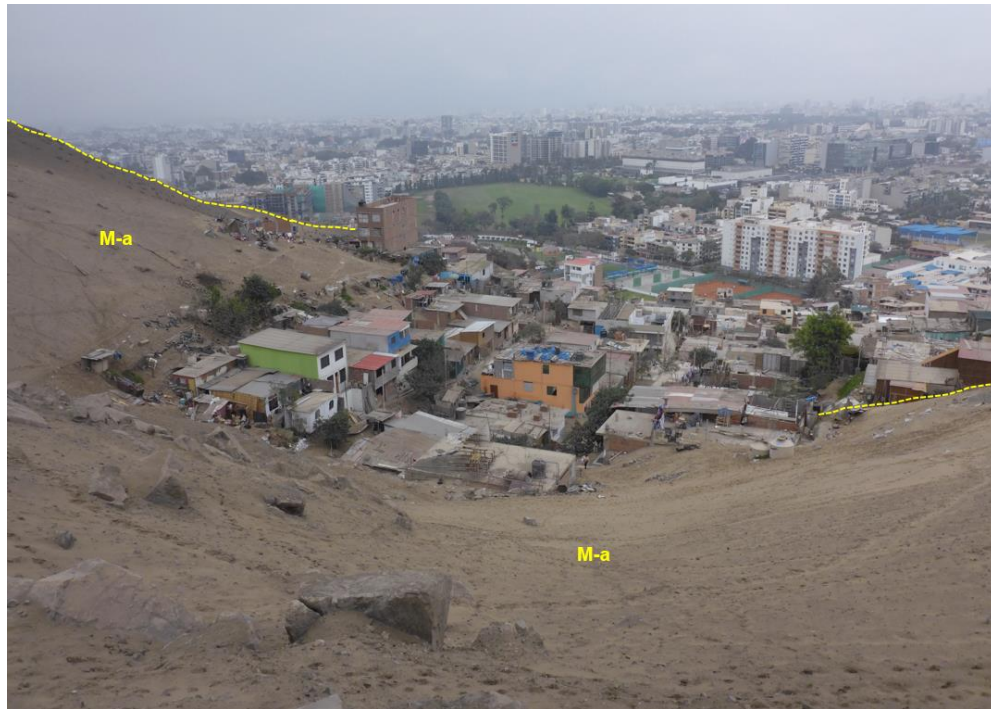
Sobre esta geoforma se asienta el A.H. “Diente de Oro”, también se identificaron mantos de arena en las laderas del cerro Centinela (figura 7). Hacia el noroeste del asentamiento humano en mención, también se presentan mantos de arena, así como algunas dunas, cuyos alineamientos indican la dirección del viento.

Figura 7. Geoformas de mantos de arena sobre las cuales se asienta el A.H. “Diente de Oro”, también se identificaron estos relieves en las laderas del cerro Centinela.

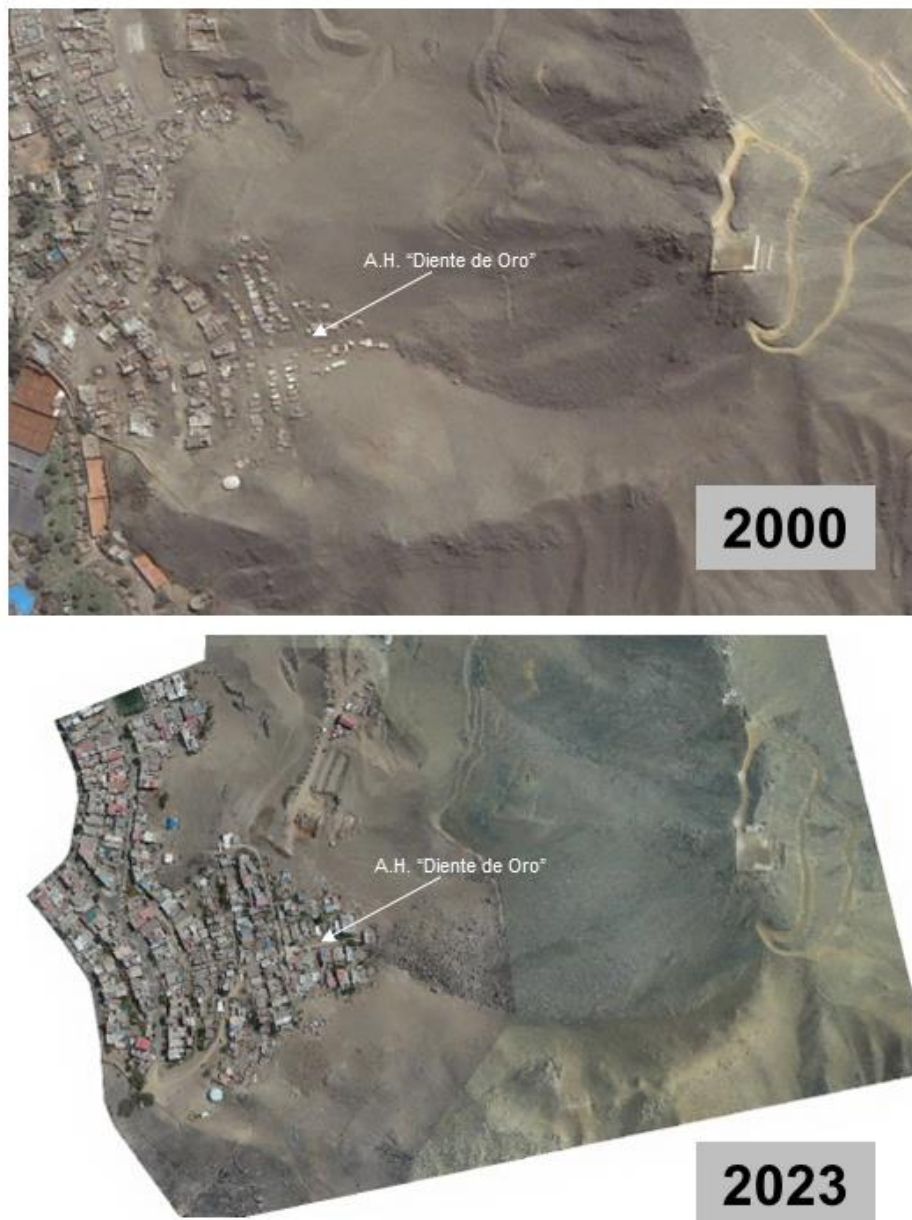
De acuerdo con el análisis multitemporal utilizando imágenes satelitales de Google Earth del año 2000 y la imagen obtenida mediante fotogrametría con dron del año 2023 (figura 8), se pueden apreciar los depósitos coluviales generados por caídas de rocas. También se observa el incremento de la población y viviendas en la zona de estudio, así como cortes de laderas hacia el norte del A.H. "Diente de Oro".

Figura 8. Análisis multitemporal con imágenes de los años 2000 y 2023, donde se puede apreciar la ocurrencia de caída de rocas y el incremento de la población y viviendas en la zona de estudio.

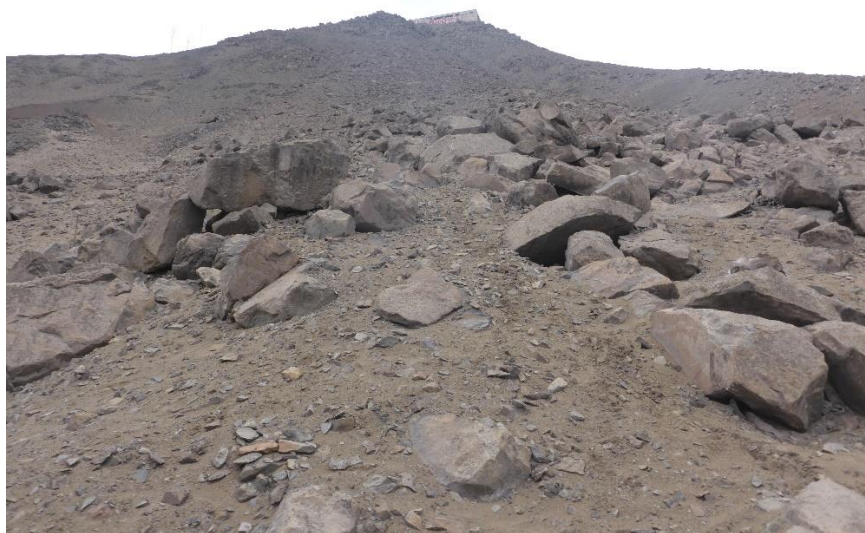
- Longitud de la zona de arranque: 287 m aproximadamente.
- Forma de la superficie de rotura: irregular y discontinua.
- Diferencia promedio de altura aproximada de la zona de arranque a la base de la caída de rocas: 291 m aproximadamente.
- Dirección (azimut) del movimiento: N 247°
- Área de caída de rocas (considerando los depósitos): 24 738 m² aproximadamente.
- Presencia de material colgado desde la zona de arranque de la caída de rocas que forma terrenos inestables.

Fotografía 5. Vista de la zona de arranque de caída de rocas en las laderas del cerro Centinela. Coordenadas UTM (WGS 84): 286715 E, 8661845 N.

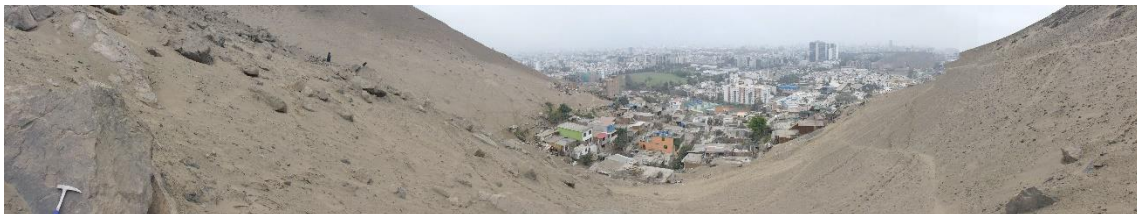
Fotografía 6. Vista panorámica de la zona de estudio, se observan procesos de caídas de rocas en las laderas del cerro Centinela que podrían afectar el A.H. “Diente de Oro”. Coordenadas UTM (WGS 84): 286683 E, 8661880 N.

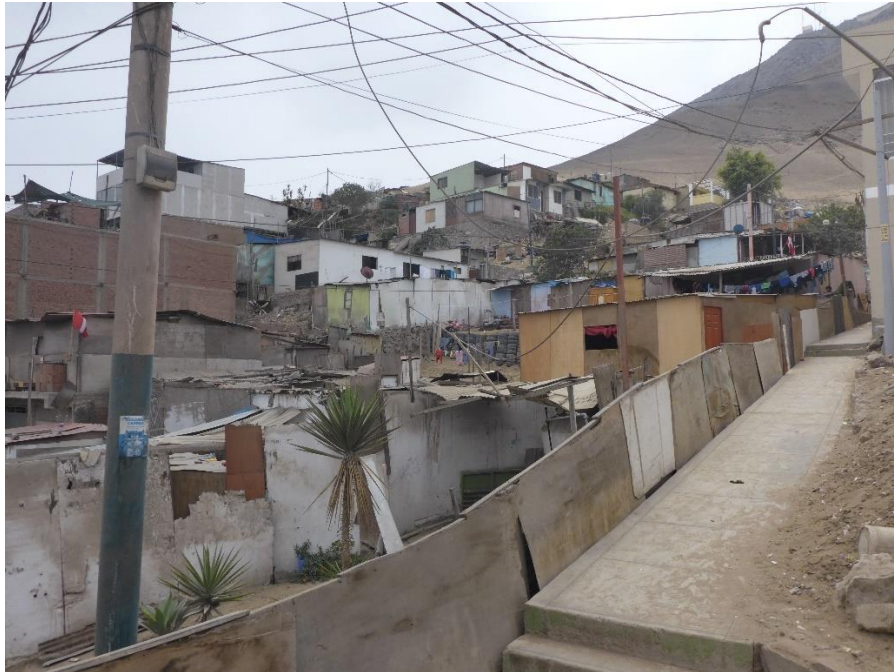
Estos terraplenes artesanales (pircas) no proporcionan ninguna seguridad ya que son inestables y con la sobrecarga de la construcción constituyen áreas muy inestables en caso de sismos de gran magnitud y representan un mayor peligro en el A.H. “Diente de Oro”.

Fotografía 7. Viviendas del A.H. “Diente de Oro” asentadas sobre pircas de rocas y llantas. Coordenadas UTM (WGS 84): 286478 E, 8661823 N.

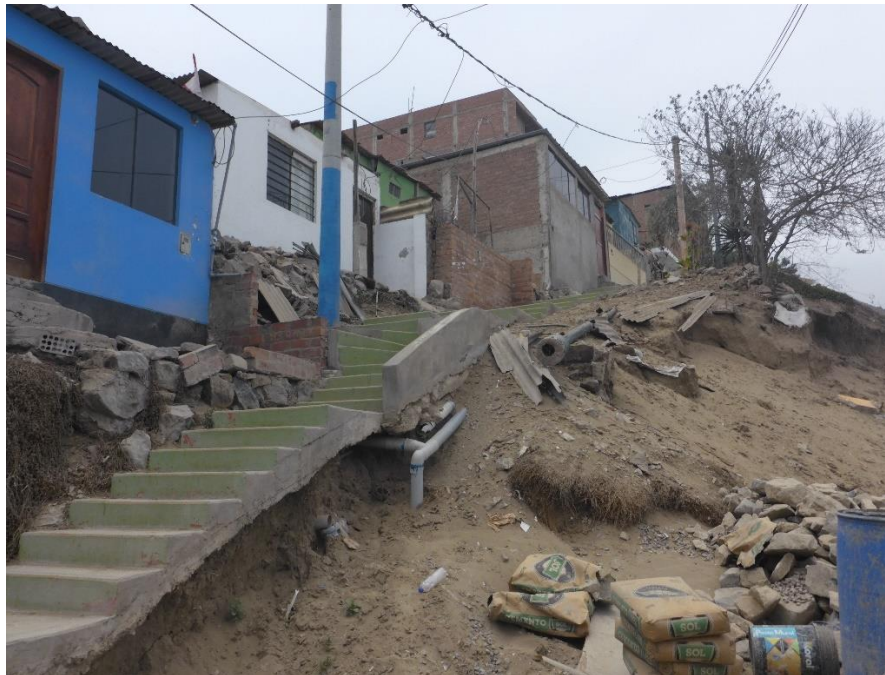
Fotografía 8. Viviendas asentadas sobre pircas ubicadas en depósitos de arenas inconsolidados. Coordenadas UTM (WGS 84): 275358 E, 8670785 N.

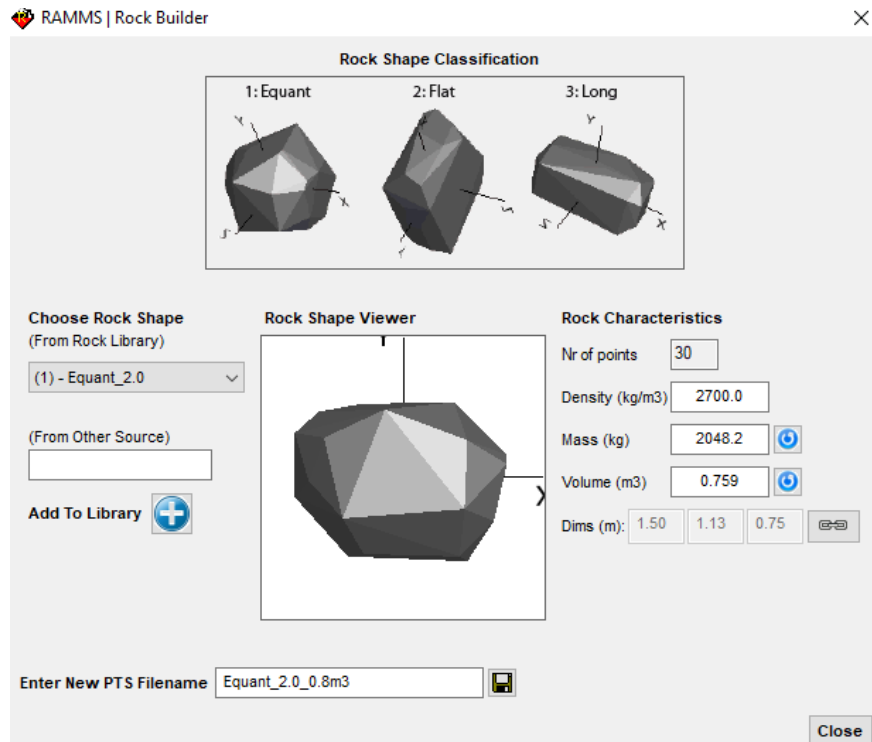
Considerando la densidad de roca de 2700 kg/m^3 , y una masa de 2048 kg, se digitalizó el bloque con 30 puntos o nodos (figura 10), basado en la información de campo (fotografía 9).

Figura 10. Dimensionamiento del tipo de bloque a simular.

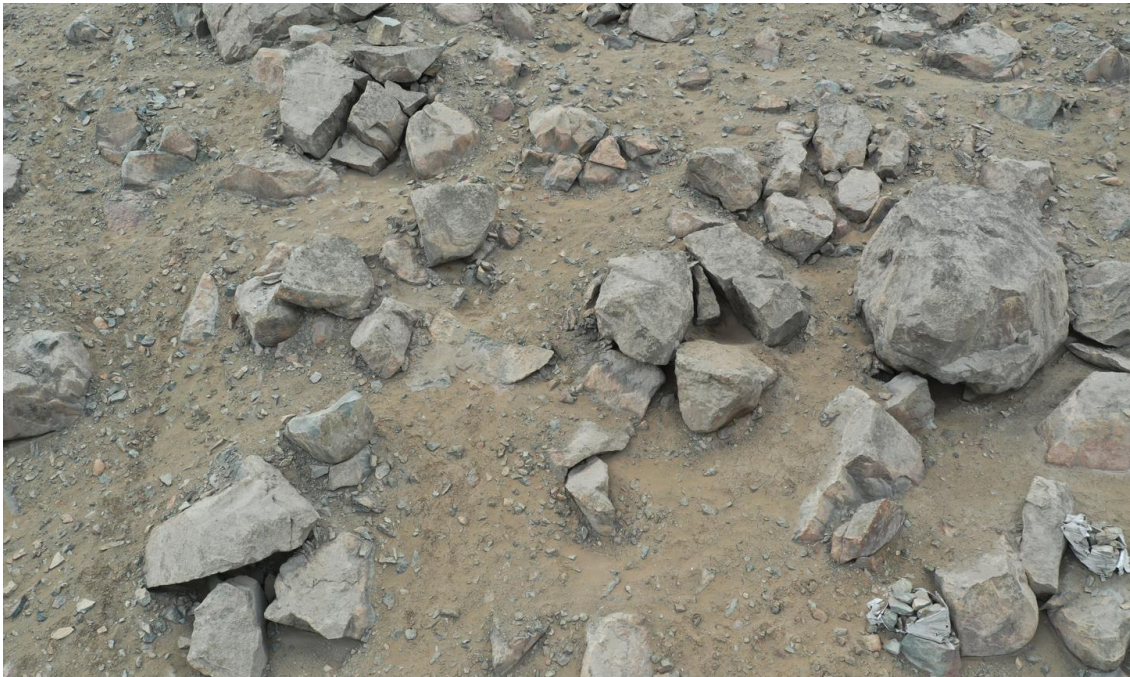
Fotografía 9. Laderas con afloramientos rocosos susceptibles a caída, hacia la parte alta del A.H. "Diente de Oro".

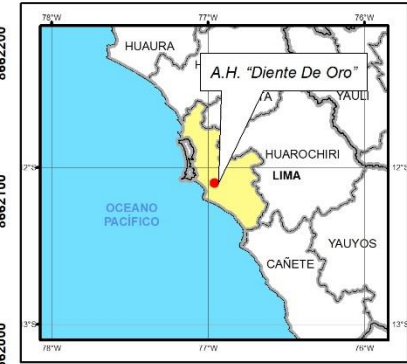
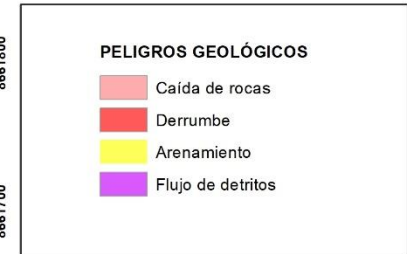
CARTOGRAFÍA DE PELIGROS GEOLÓGICOS EN EL A.H. "DIENTE DE ORO"

Mapa 4. Cartografía de peligros geológicos en el A.H. “Diente de Oro”.
