Informe Técnico N° A7451

EVALUACIÓN DE PELIGROS GEOLÓGICOS POR DESLIZAMIENTO EN LA QUEBRADA SAGRAMAYO ENTRE LAS A.P.V. EL BOSQUE Y ALTO SAN MARTÍN

Departamento Cusco
Provincia Cusco
Distrito Cusco

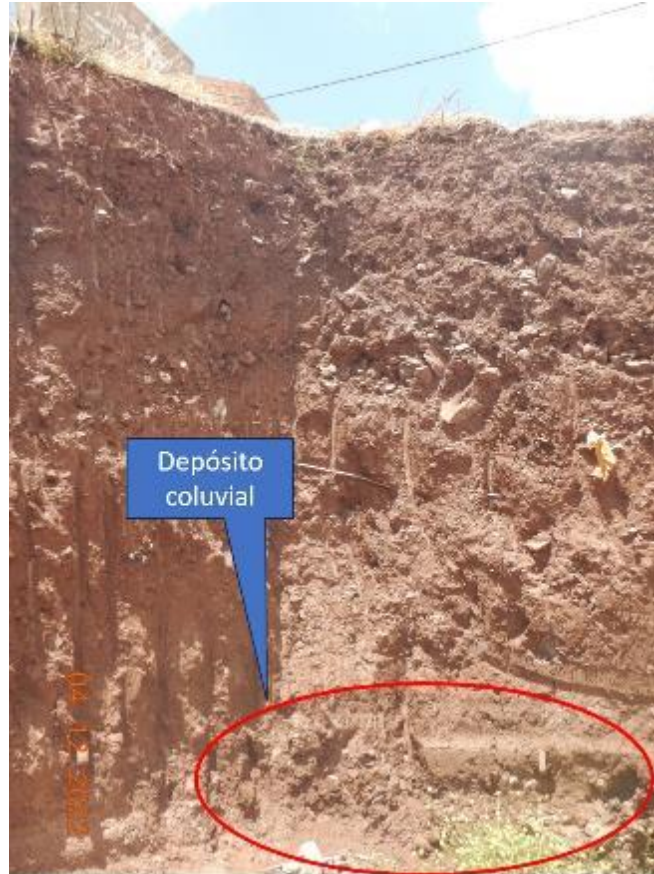
Depósitos coluviales: Son depósitos ubicados en las laderas de la quebrada Saqramayo, conformado por bloques sub angulosos a angulosos de hasta 15 cm de diámetro (10 %) y gravas (30 %) en matriz areno limosa (60%). Estos depósitos fueron originados por materiales deslizados, por lo que presentan poca compactación y son susceptibles a la erosión y nuevos procesos de deslizamientos (figura 5).

Figura 5. Se aprecia los depósitos coluviales en un corte de 2 m de altura.

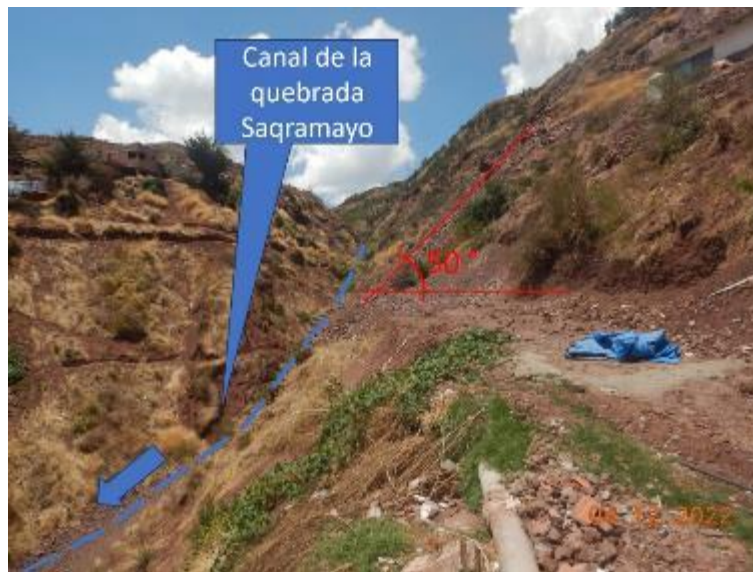
En el área circundante junto al canal de la quebrada, se presentan laderas con pendientes muy fuertes a escarpadas (25°- 90°) (figura 6).

Figura 6. Se aprecia el canal de la quebrada a la altura del deslizamiento en el sector B, se aprecia la pendiente en la margen izquierda de la quebrada.

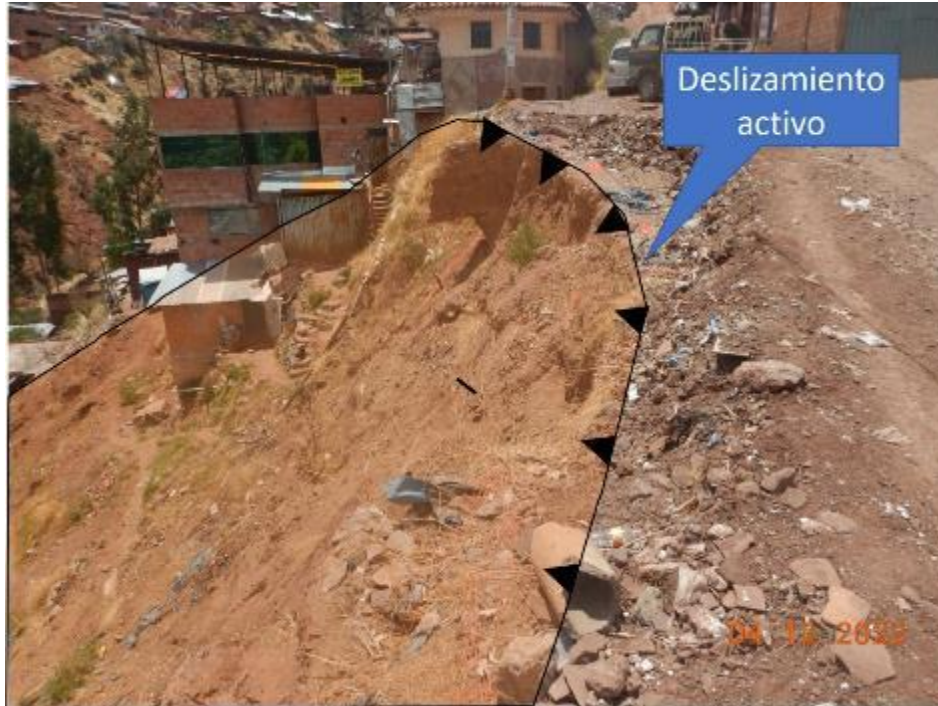
Este deslizamiento presenta una longitud aproximada de la escarpa principal de 30 m, y la distancia de la escarpa al pie del deslizamiento de 90 m, el salto no se aprecia por los trabajos realizados para la reconstrucción de la vía Cusco – Botadero Municipal de Haquira, además que en la zona vierten desmontes de las construcciones del sector (figura 9).

Figura 9. Vista tomada en coordenadas UTM: 175716 E, 8502396 S. Se aprecia el deslizamiento con constante actividad, más aún en épocas de lluvias.
