Informe Técnico N° A7461

EVALUACIÓN DE PELIGROS GEOLÓGICOS POR MOVIMIENTOS EN MASA EN LA COMUNIDAD DE BARROPATA

Departamento Apurímac
Provincia Chincheros
Distrito Ongoy

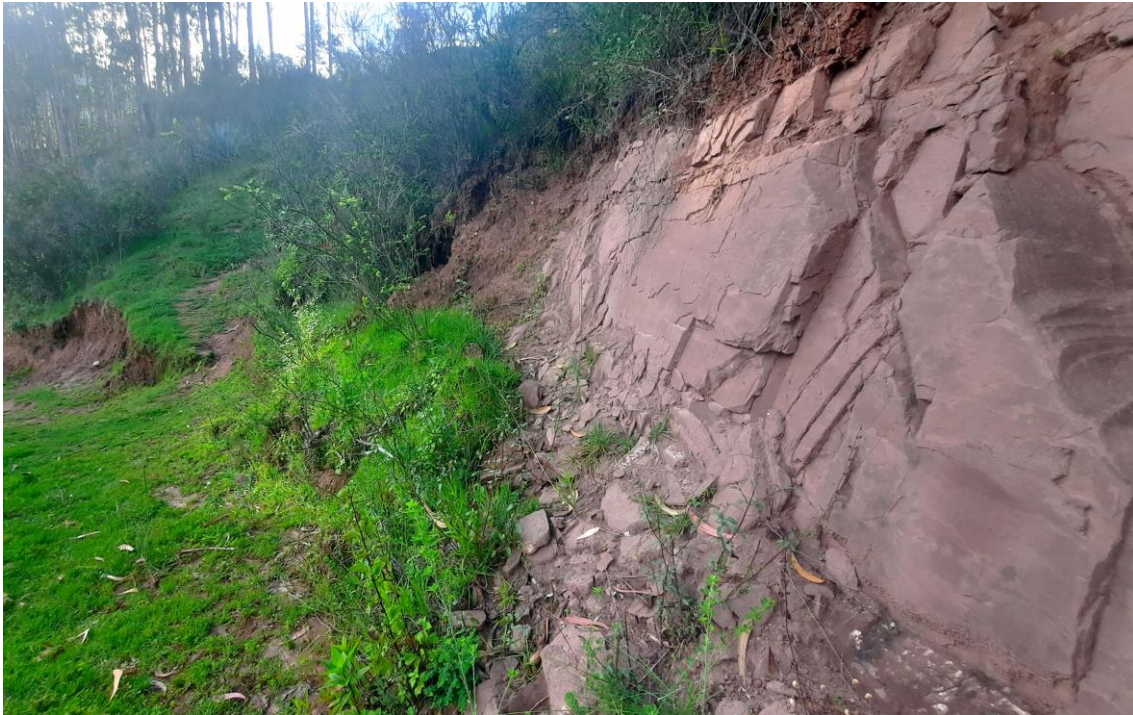
Las areniscas de la Formación Soncco tienen una meteorización ligera (Cuadro 2) con fracturamiento de poco a mediana (Cuadro 3).

Fotografía 1. Areniscas de la Formación Soncco en la comunidad de Barropata. Coordenadas

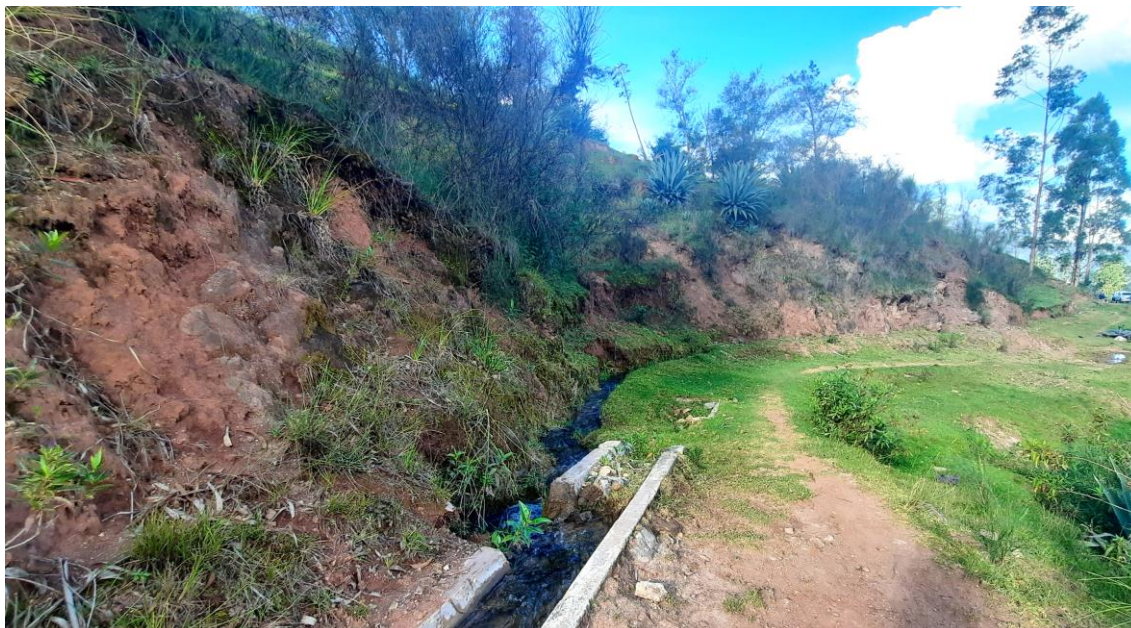
La Formación Soncco es un miembro del Grupo San Jerónimo, que a su vez es correlacionable con la Formación Ongoy. La parte superior de las secuencias están constituidas por sedimentos finos como areniscas de grano grueso a fino (Figura 1), arcillas (Marocco R. et al. 1996) y limolitas rojas (Fotografía 2)

Fotografía 2. Limolitas medianamente saturados con intercalaciones de arenisca de la Formación Soncco, en el corte de trocha vecinal de la comunidad Barropata.

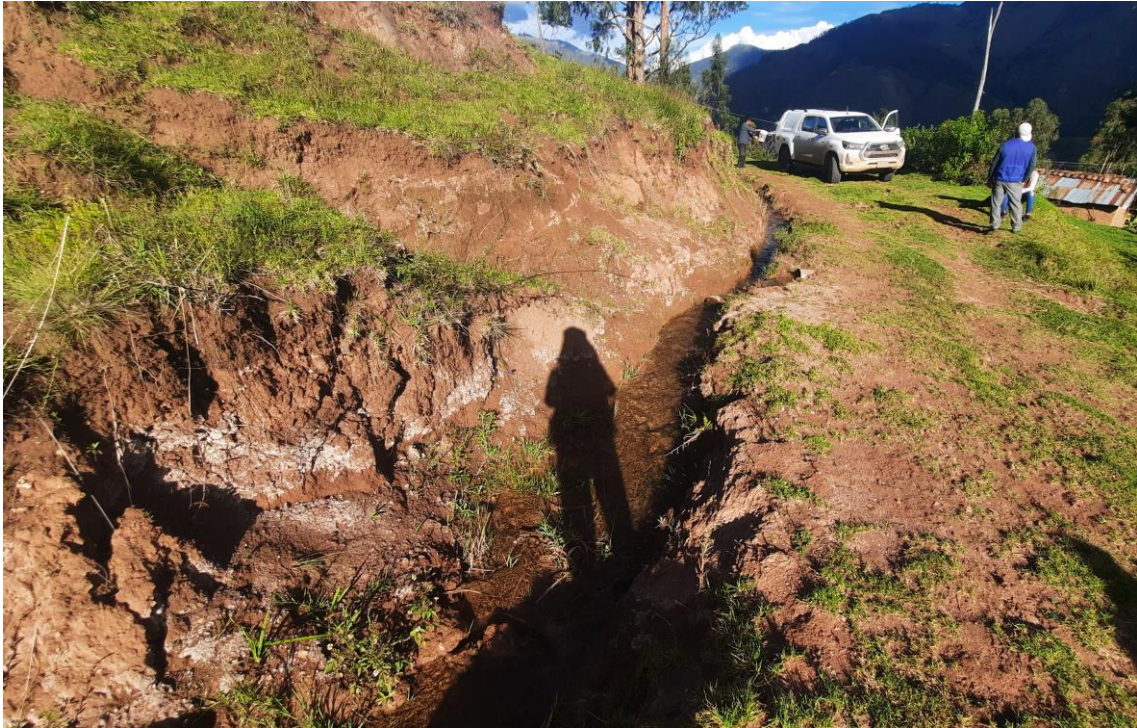
En la zona de estudio la presencia de deslizamientos y flujos de detritos antiguos y reptación (Fotografía 2) como precursores de deslizamientos y flujos en la comunidad de Barropata dan lugar a la presencia de depósitos coluvio-deluviales. Estos depósitos están constituidos por materiales de secuencias de gravas, limos y arcillas, siendo el material fino el predominante en un 90% y se encuentran de medianamente a altamente saturados.

Fotografía 3. Saturación suelo da lugar a la reptación de suelos precursores de deslizamientos y flujo de lodo en la comunidad Barropata.

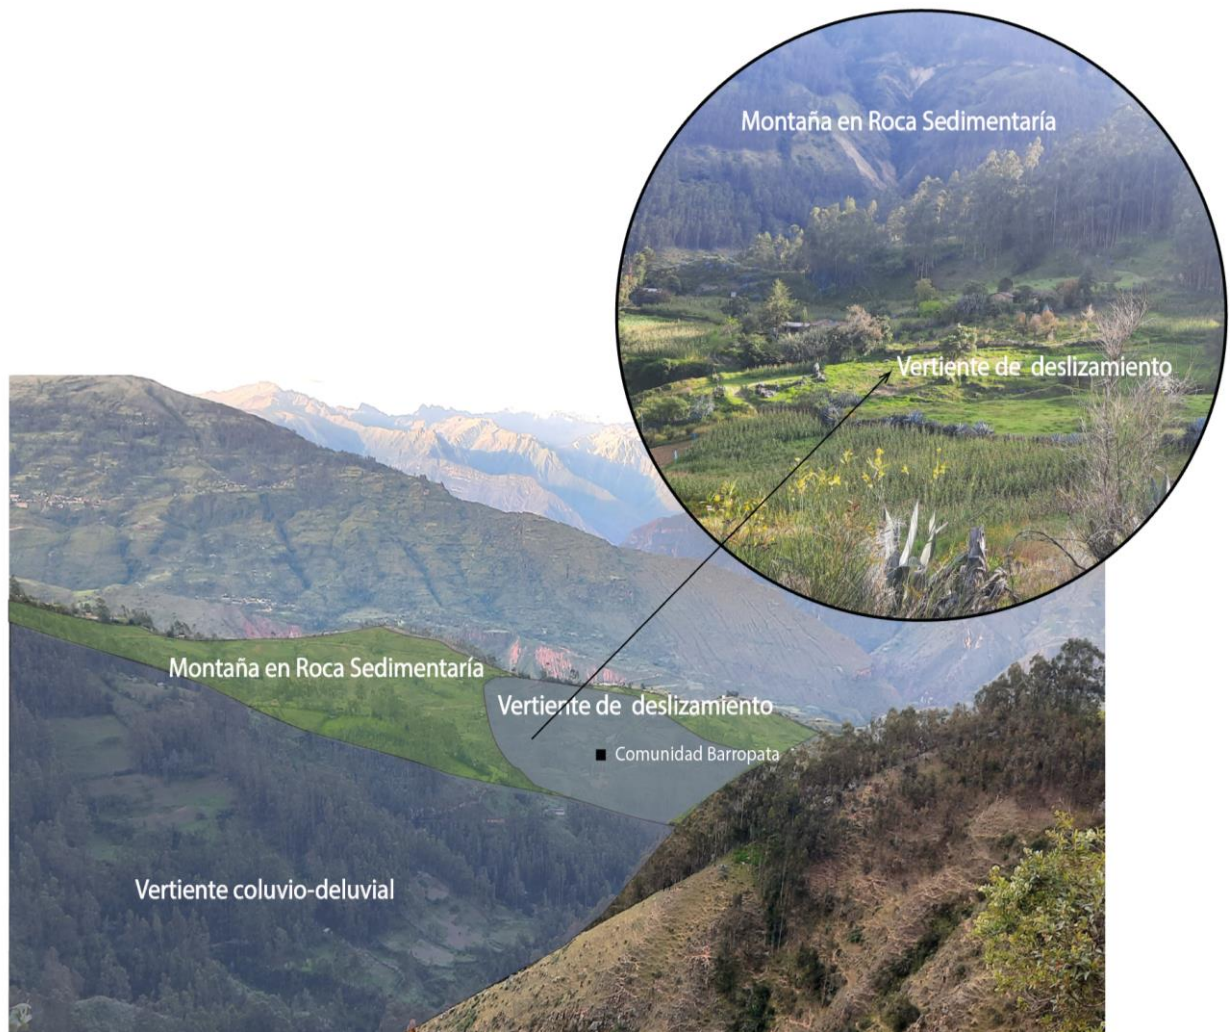
Al noroeste de la comunidad de Barropata, se pueden observar depósitos coluvio-deluviales (Figura 3), producto de la ocurrencia de antiguos movimientos en masa inducido por acción de precipitaciones históricas o sismos.

Figura 3. Vista de geformas de la comunidad de Barropata y alrededores
