**Informe Técnico N° A7465**

# EVALUACIÓN DE PELIGROS GEOLÓGICOS EN LA COMUNIDAD CAMPESINA DE AYAI

Departamento Ayacucho  
Provincia Vilcas Huamán  
Distrito Independencia

Elaborado por la Dirección  
de Geología Ambiental y  
Riesgo Geológico del  
Ingemmet

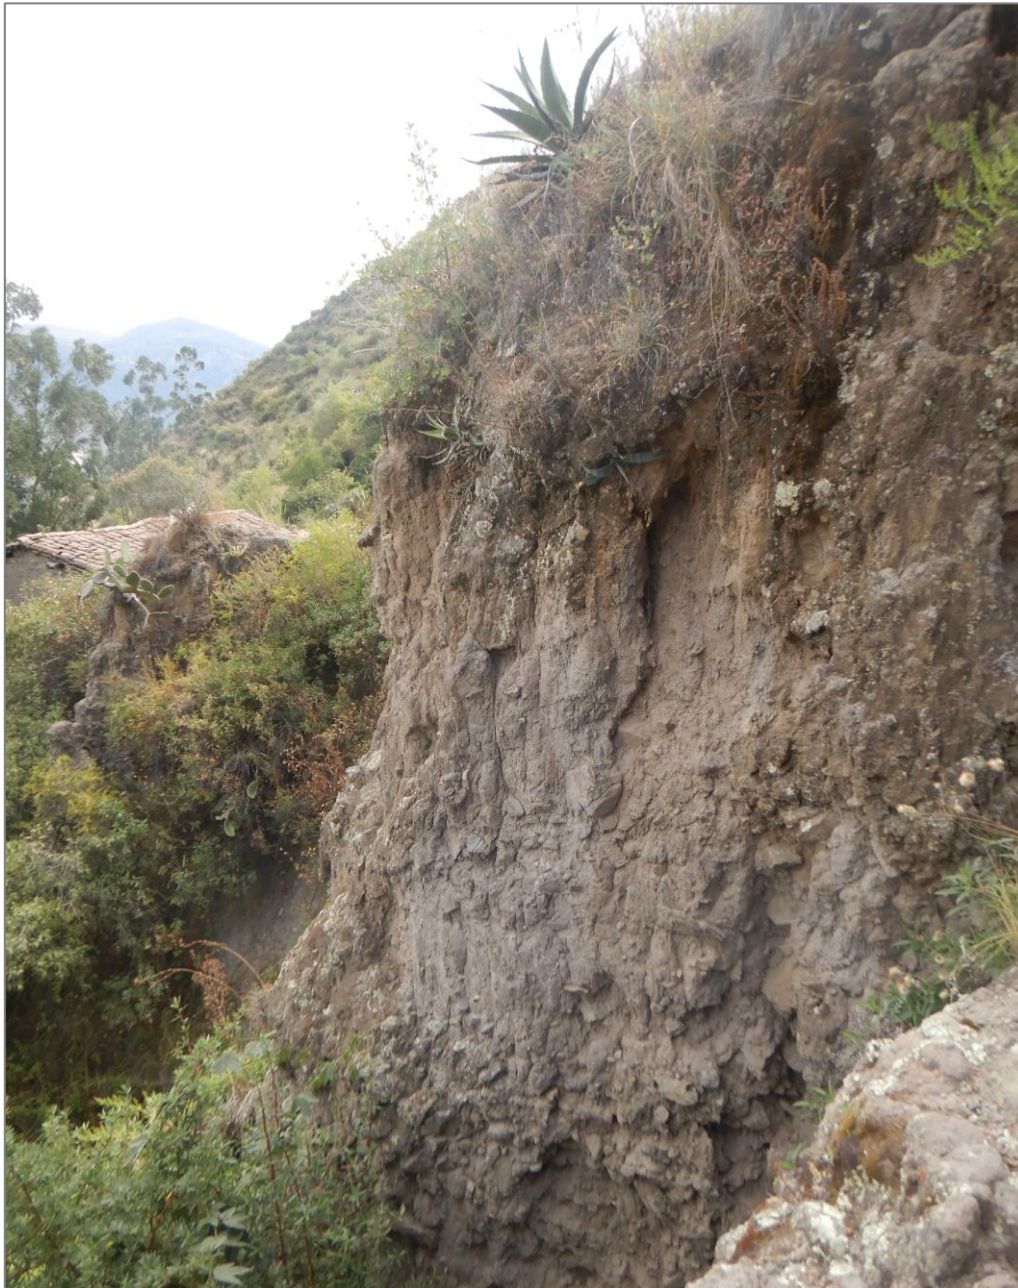
**Fotografía 1.** Depósito coluvio- deluvial, compuesto por bloques de formas angulosas a subangulosos con diámetros de hasta 60 cm, envueltos en una matriz de areno – limoso color gris oscuro, con poco contenido de arcilla.

Este depósito se presenta en la ladera media de la comunidad campesina de Ayai, producto de la ocurrencia de deslizamientos y avalanchas de detritos antiguos, está compuesto por fragmentos de formas angulosas a subangulosos con diámetros de hasta 60 cm color gris oscuro (fotografía 1), envueltos en una matriz areno – limosa, con poco contenido de arcillas. Parte de estos depósitos se han originado por meteorización y destrucción mecánica de las rocas preexistentes, así como por depositación gravitacional de reactivaciones y acción de las aguas de escorrentía superficial, produciéndose acumulaciones en la base de las laderas.

Los depósitos observados son de estructura masiva y poroso, heterogenias en su composición, muy variable de sus propiedades mecánicas y espesores. Se presentan poco consolidados por reacomodo de sus constituyentes.

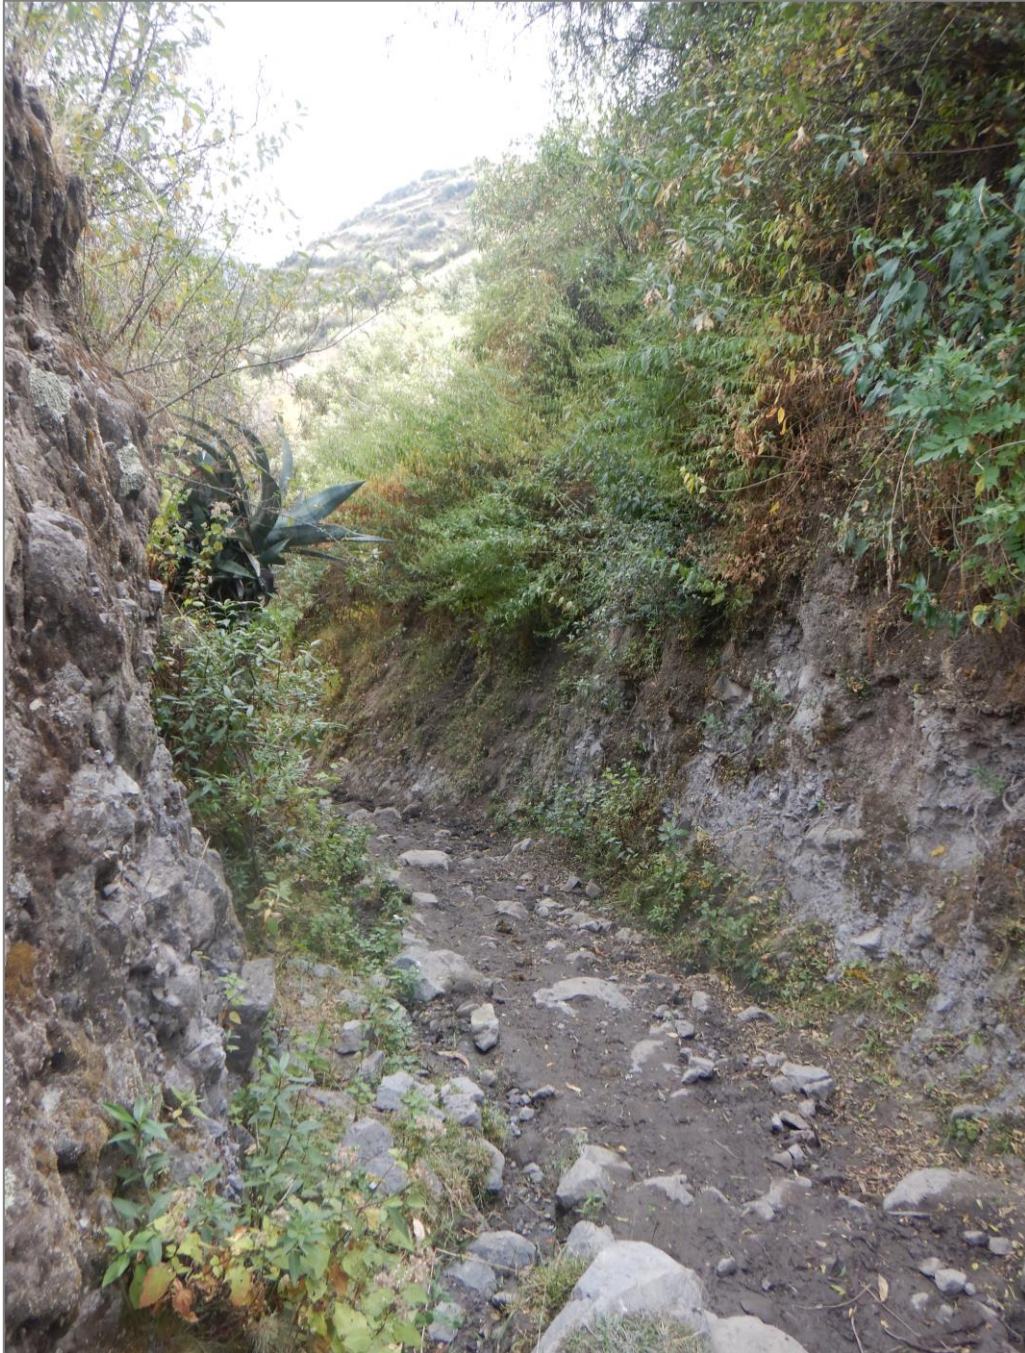
**Fotografía 2.** Depósito proluvial, compuesto por bloques angulosos, gravas arenas y limos, acarreado por flujo de detritos antiguos.

En la zona de estudio, la quebrada Ayayhuaico, afluente al río Cangallo por la margen derecha transporta material de flujo de detritos hacia la parte baja, formando un abanico de aproximadamente 2.7 ha. En ambos márgenes del cauce se observa material de flujos antiguos, compuesto por bloques de hasta 50 cm, gravas, arenas, limos y arcillas. Así mismo, en el cauce de la quebrada se tiene material detrítico que puede ser acarreado en temporada de lluvias intensas y /o prolongadas (fotografía 2).

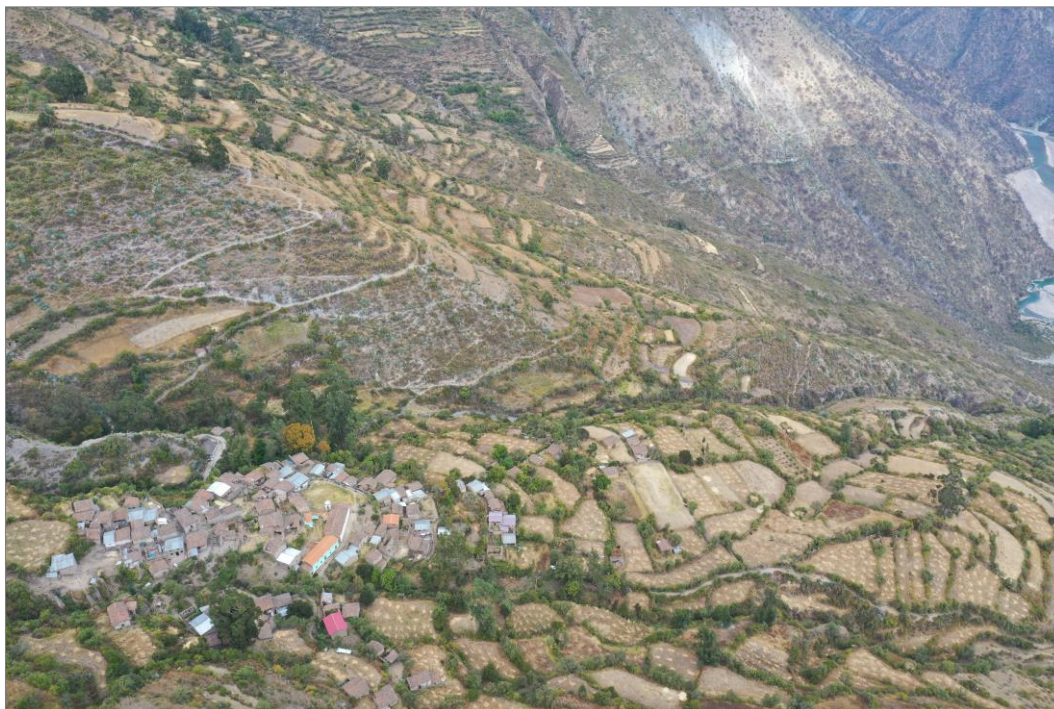
**Fotografía 3.** Vista de la avalancha de rocas sobre la cual se encuentra asentada la comunidad campesina de Ayai.

El cuerpo de la avalancha tiene una morfología variable - ondulado, de pendiente media (5°-15°) en promedio, lo que facilitó el asentamiento de la comunidad campesina de Ayai y el desarrollo de terrenos de cultivo (fotografía 3).

La constante erosión pluvial y escorrentía superficial sobre el cuerpo antiguo del depósito de la avalancha, han producido procesos de erosión, que se describe a detalle en el ítem 5.2.

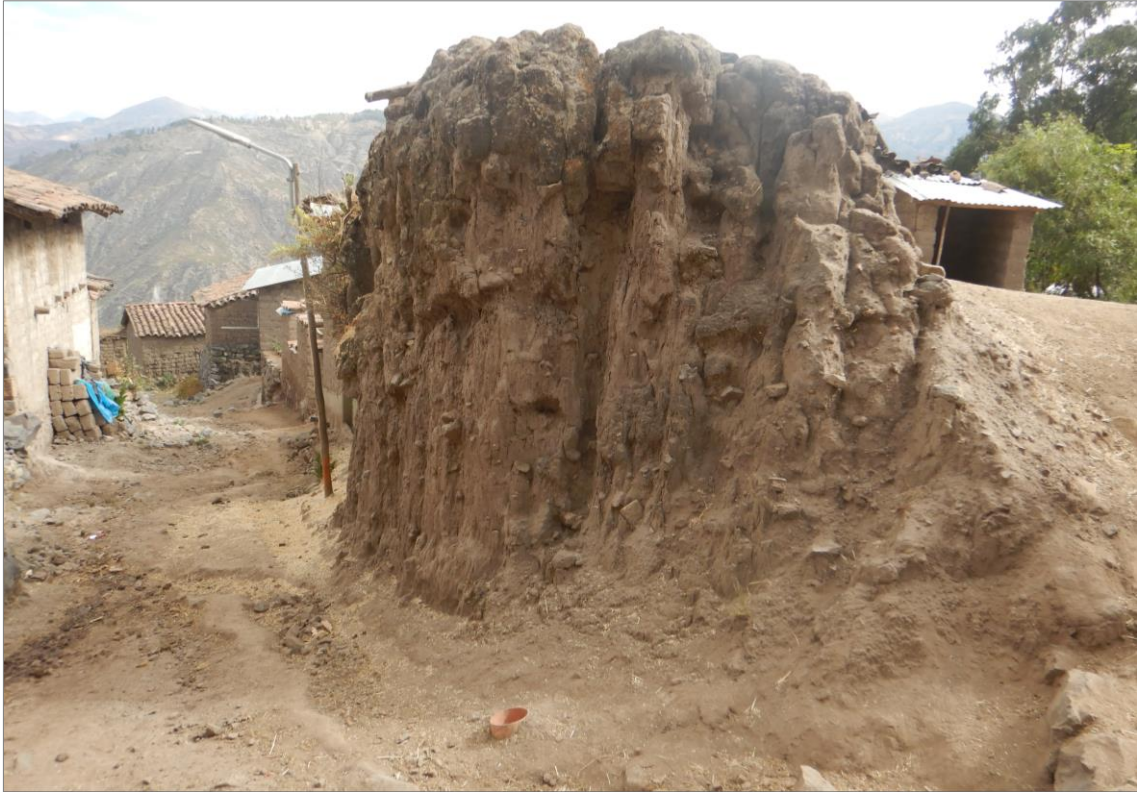
**Fotografía 4.** La presencia de depósitos semiconsolidados, compuesto con bloques, arenas limos y arcillas, favorece la ocurrencia de movimientos en masa y otros peligros geológicos.

Las condiciones intrínsecas del terreno, como la litología (andesitas fracturada y meteorizada), suelos inconsolidados (fotografía 4) a pendiente empinada (25°-45°) han contribuido a la ocurrencia de estos movimientos en masa.

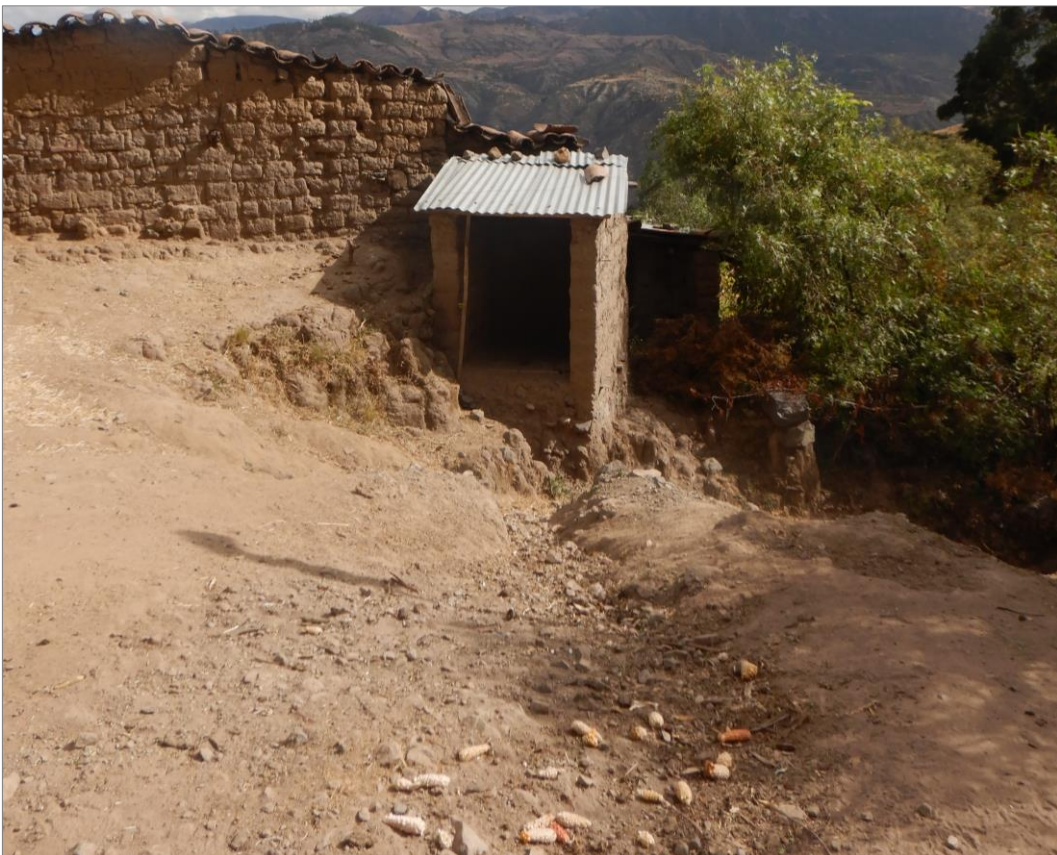
**Fotografía 5.** Vista de pequeños canales formados en las calles de la comunidad campesina de Ayai,

Así también, en las calles de Ayai se observa pequeños canales formados por la escorrentía superficial, con el tiempo estas podrían incrementar en tamaño y profundidad (fotografía 5).

1. Prohibir el asentamiento de viviendas en el cauce de las zonas de carcavamiento.
2. Reforestar con plantaciones nativas la ladera superior que delimita Ayai. Además, repoblar dentro de las zonas de carcavamiento, sobre todo en las márgenes, las cuales servirán para reducir o atenuar la erosión del suelo. Así mismo, ayudará a reducir la infiltración de agua pluvial al subsuelo, reduciendo la inestabilidad de este.
3. Prohibir el vertimiento de agua servidas y desagüe hacia las zonas de carcavamiento, ya que ello contribuye en aceleración la erosión de las mismas.
4. A las autoridades locales se recomienda, difundir a la comunidad en general, el informe técnico con la identificación de las zonas de peligro en su jurisdicción, a fin de hacerles conocer los peligros geológicos a los que están expuestos.

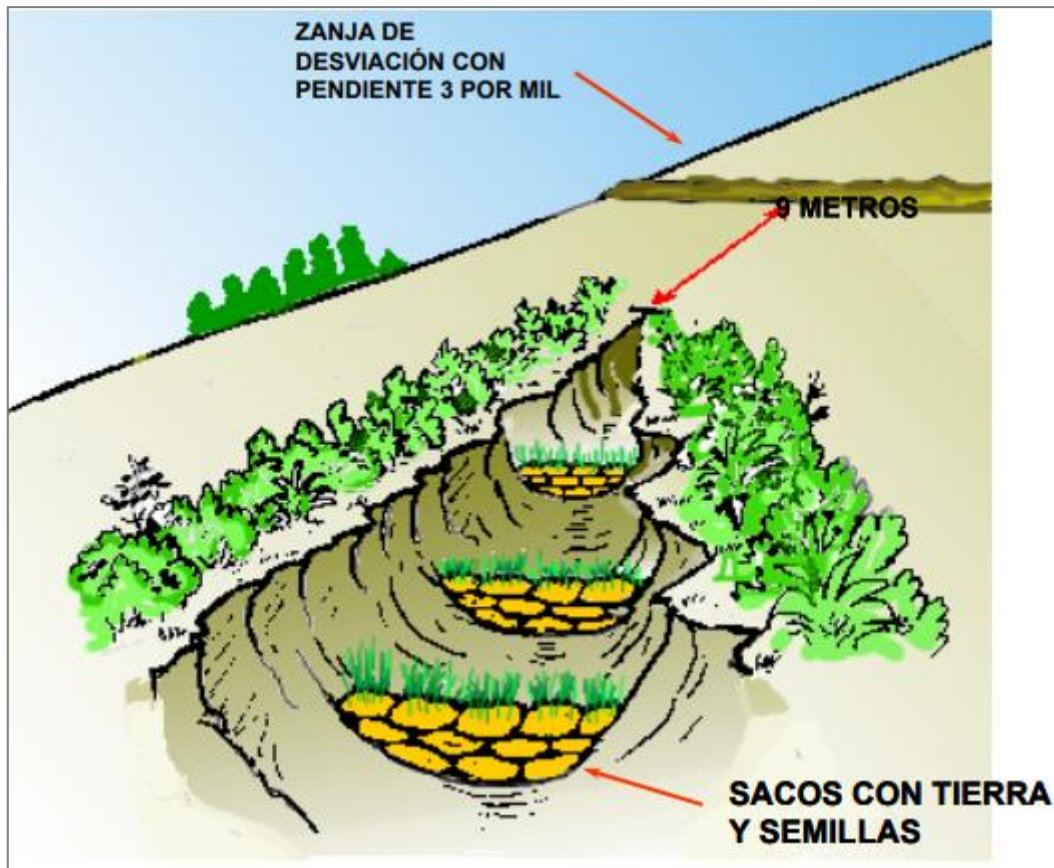
**Figura 6.** Ilustra medida de mitigación para reducir el avance retrogresivo de las cárcavas con plantaciones nativas, además, incluye la colocación de saco con abono y semilla de plantaciones, para reducir y/o atenuar la energía y material proveniente de desde la parte alta en forma de flujo de detritos. Fuente: Carrasco, J.
