Informe Técnico N° A7475

EVALUACIÓN DE PELIGROS GEOLÓGICOS EN LAS QUEBRADAS YANA PIRURO, YURACC CCACC Y CACHICHAMNA DE PAMPA WIRUYPACCHA

Departamento Ayacucho
Provincia Vilcas Huamán
Distrito Concepción

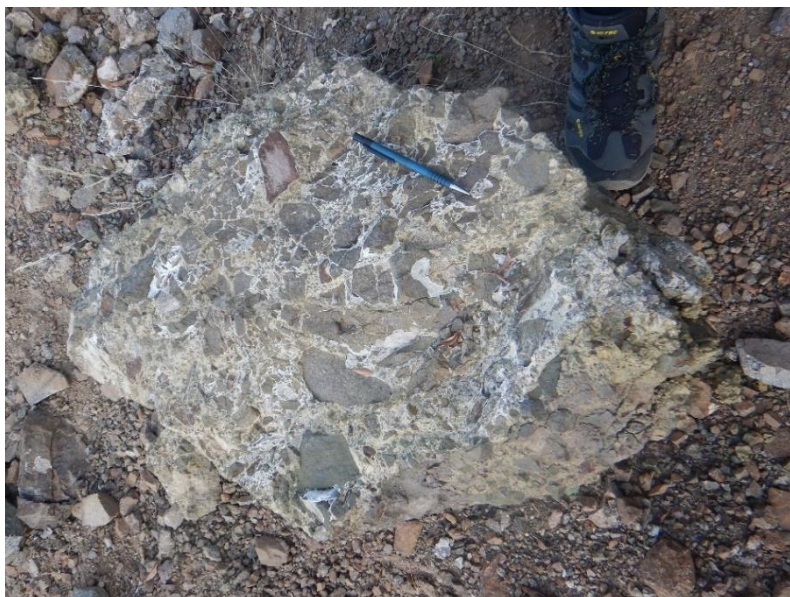
El substrato rocoso se encuentra muy fracturado con espaciamentos muy próximas a próximas entre sí (0.05-0.15 m), aberturas muy abiertas (3.0 a 4.0 mm), sin relleno visible, resistencia muy baja (5-25 MPa); en superficie se encuentran muy alteradas y altamente meteorizadas, con un comportamiento de suelo, el cual es lavado constantemente por las precipitaciones pluviales.

Fotografía 1. Vista donde se observa afloramiento rocoso de tobas de la Formación Ayacucho.

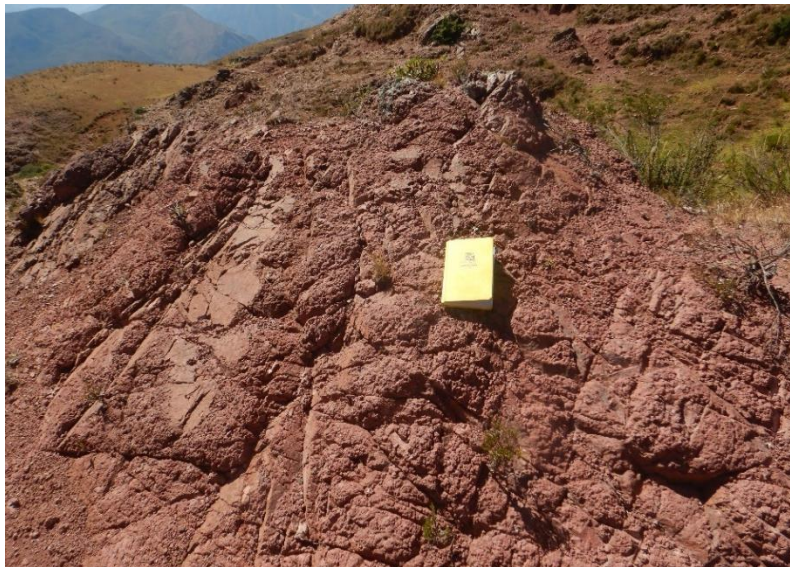
En la zona de estudio se identificaron afloramientos de arenisca de coloración rojizo, (fotografía 2), se encuentra muy fracturado con espaciamentos muy próximas a próximas entre sí (0.05-0.15 m), aberturas muy abiertas (3.0 a 6.0 mm), de resistencia muy baja (5-25 MPa); en superficie se encuentran completamente meteorizadas, la cual es de fácil erosión ante las precipitaciones pluviales.

Fotografía 2. Vista donde se observa afloramientos de areniscas altamente meteorizadas del Grupo Mitu.

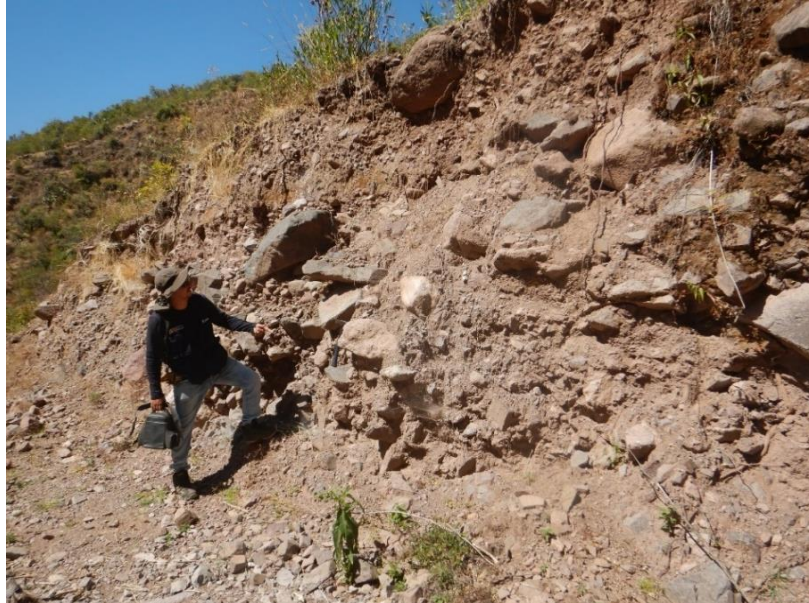
Fotografía 4. Vista donde se observa el depósito coluvio-deluvial compuestos por fragmentos de roca angulosos a subangulosos de tamaños variables (0.03 a 0.07), envueltos en una matriz limo-arcillosos.

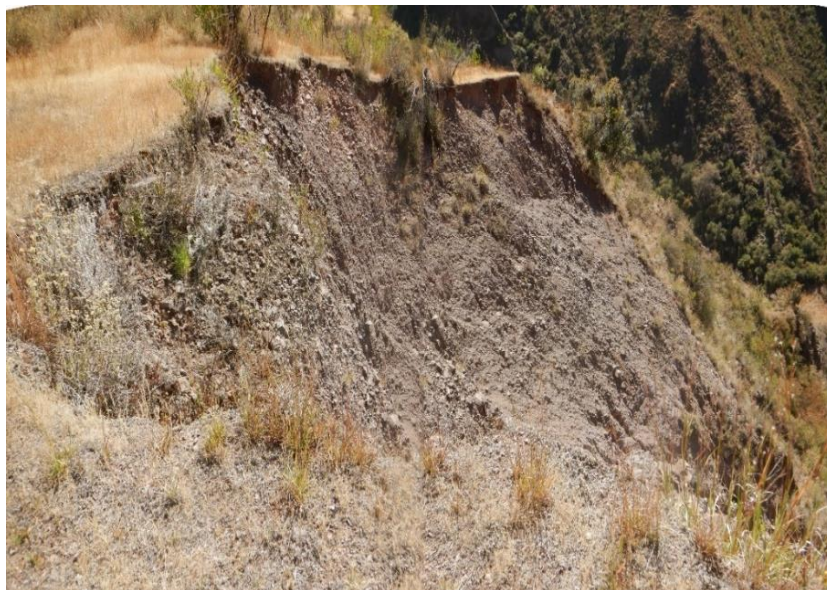
Son depósitos inconsolidados, compuestos por fragmentos de roca de formas angulosos con tamaños variables y de naturaleza litológica homogénea, (fotografía 5). Presentan nula o poca compactación y se encuentran acumulados al pie de taludes escarpados; generalmente corresponde a depósitos de derrumbes y deslizamientos. Su granulometría está compuesta por: Bolos (15%), cantos (15%), gravas (25%), arenas (25%) y limos (20%).

Fotografía 5. Vista de la subunidad de vertiente coluvial (V-c) ubicado hacia ambos márgenes de la quebrada, originado por procesos de movimientos en masa recientes

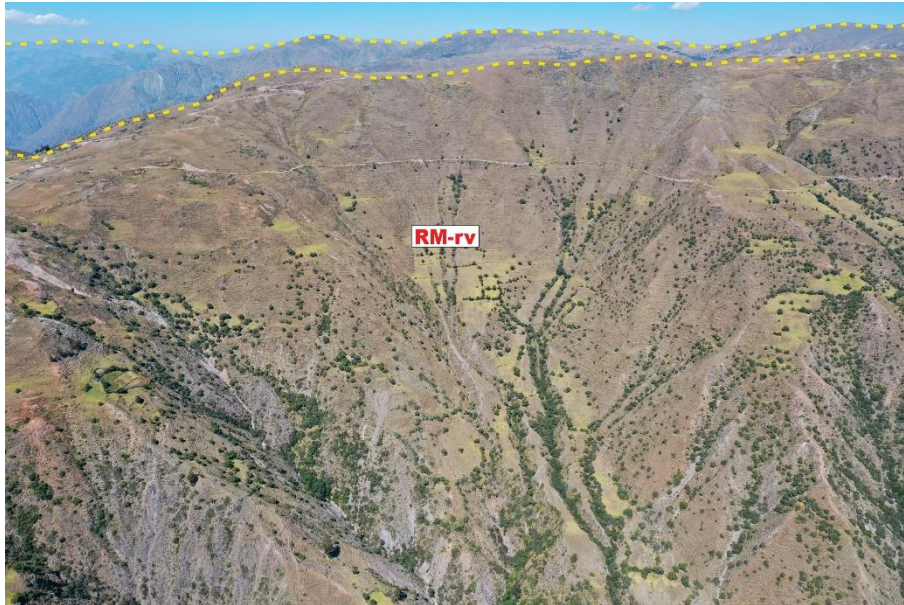
Figura 6. Vista de montañas de roca volcánica, ubicadas al suroeste; presentan pendiente que van de moderadas a muy fuerte.

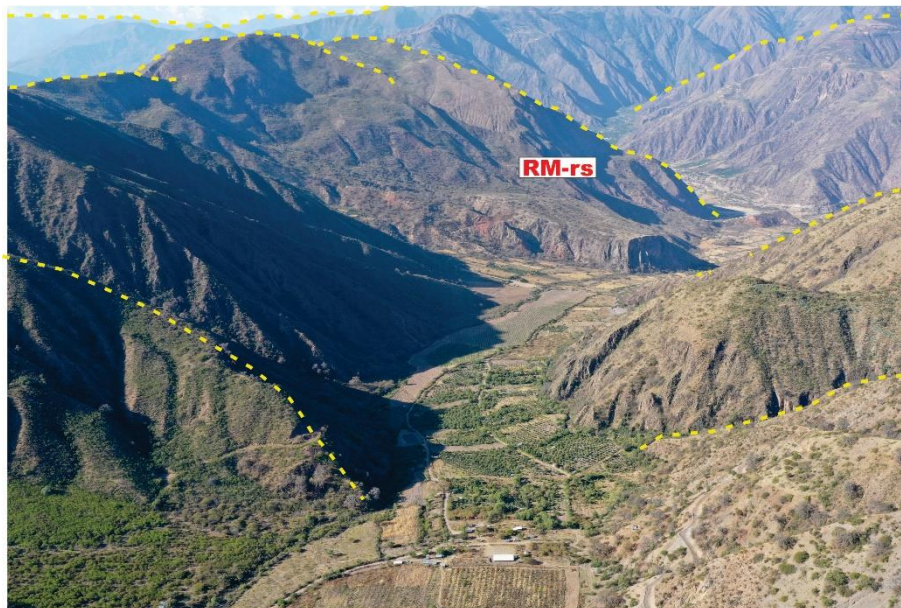
Figura 7. Vista al noreste, donde se observa montañas de rocas sedimentaria.

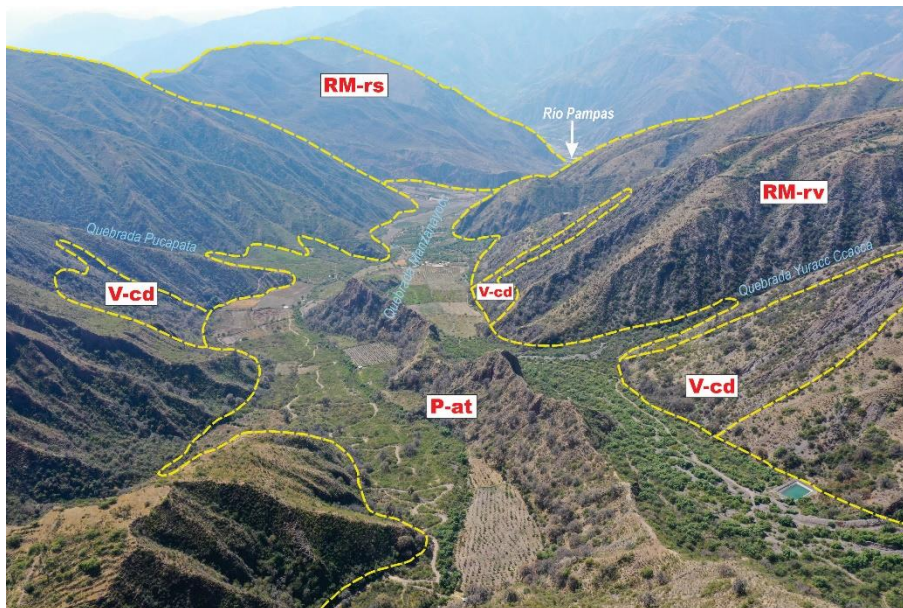
Figura 8. Vista de vertientes de depósito coluvio-deluvial, así como la subunidad aluvio torrencial, ubicado en las márgenes de la quebrada Manzanayoc.

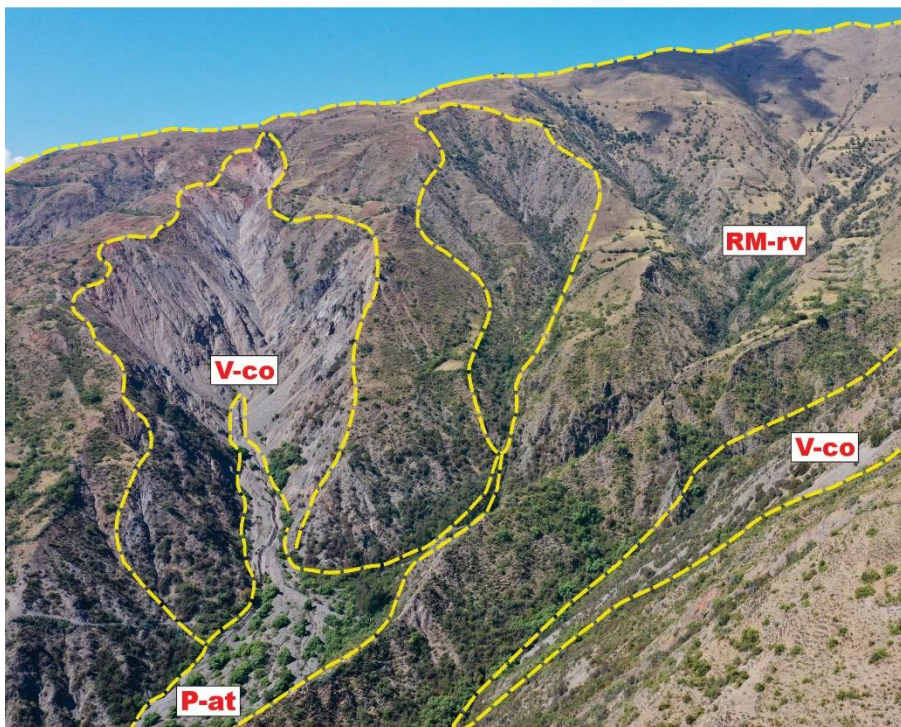
Figura 9. Vista con dirección hacia la quebrada Yuracc Cacca, donde se puede observar a subunidad de vertiente coluvial.

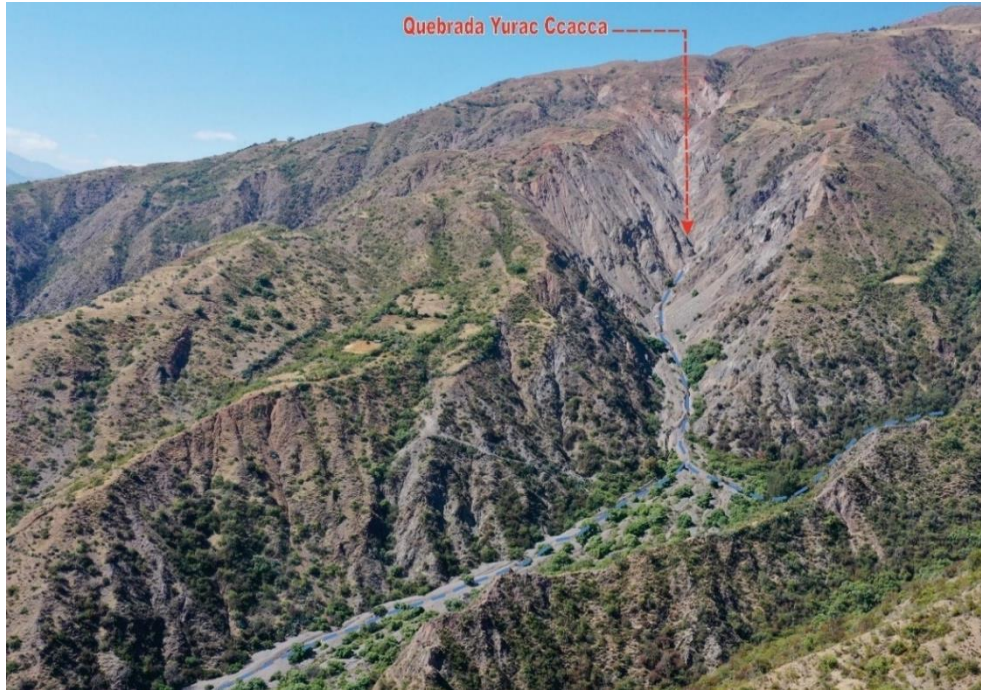
Entre los meses de marzo – mayo del presente año, producto del ciclón Yaku; este evento se reactivó y generó un flujo de detritos, que su depósito llegó hasta la parte baja de la quebrada (figura 11), lo que generó preocupación en los lugareños, por los cultivos que se encuentran en el cauce de la quebrada principal.

Figura 10. Vista con dirección al sureste, donde se pueda visualizar la quebrada Yura Ccacca, reactivada con el Yaku, imagen obtenida con el dron.

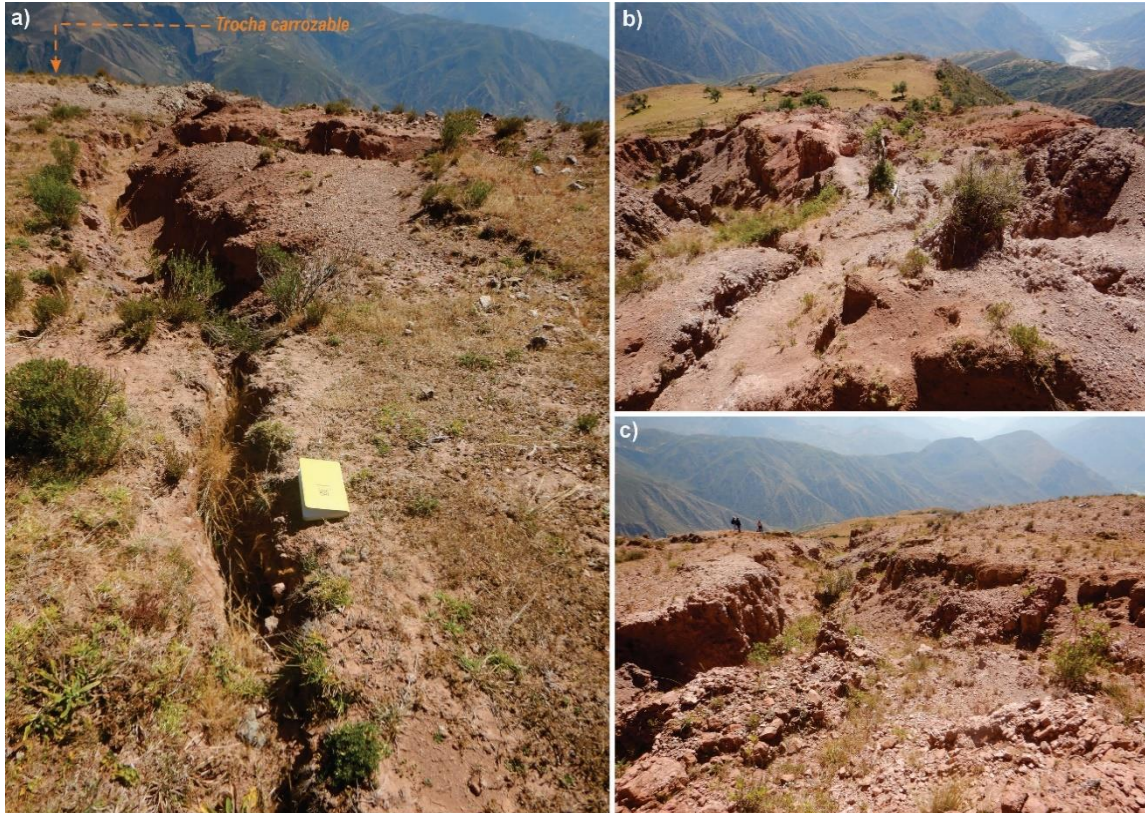
El evento se inicia a partir de la trocha carrozable Concepción - Marzamayo, entre las coordenadas UTM 8506483 N, 621951 E, con una cota de 3606 m s.n.m., con una cárcava con ancho de 1.50 m y profundidad 1 m, la misma que llega a tener un ancho de 363 m, y 1 m de profundidad, así mismo se observó que las carcavas van en distintas direcciones.

Figura 13. En la figura se observa: a) erosión de ladera se inicia desde la trocha carrozable Concepción – Marzamayo, b) se observa en la parte media-alta de la ladera cárcavas que discurre en diferentes direcciones y c) desde este punto se observa la quebrada Yurac Cacca.

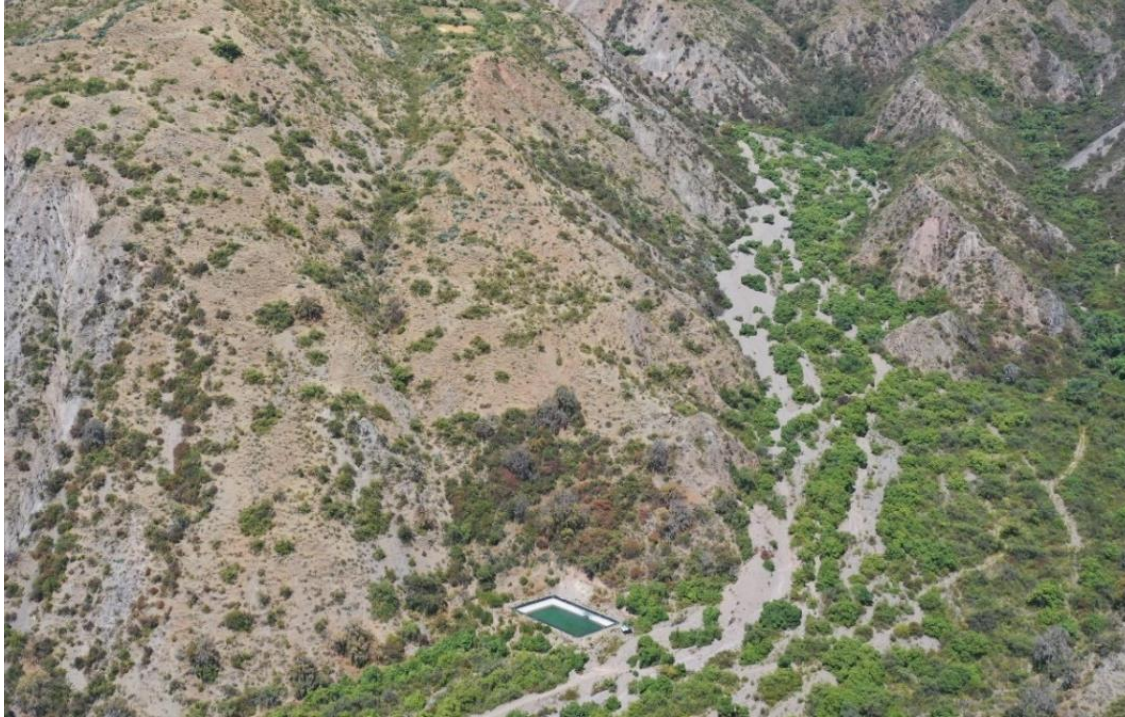
Fotografía 6. Vista del revensorio ubicado en la margen derecha de la Yuracc Ccacca, la misma que en la actualidad está en uso, imagen obtenida con el dron.

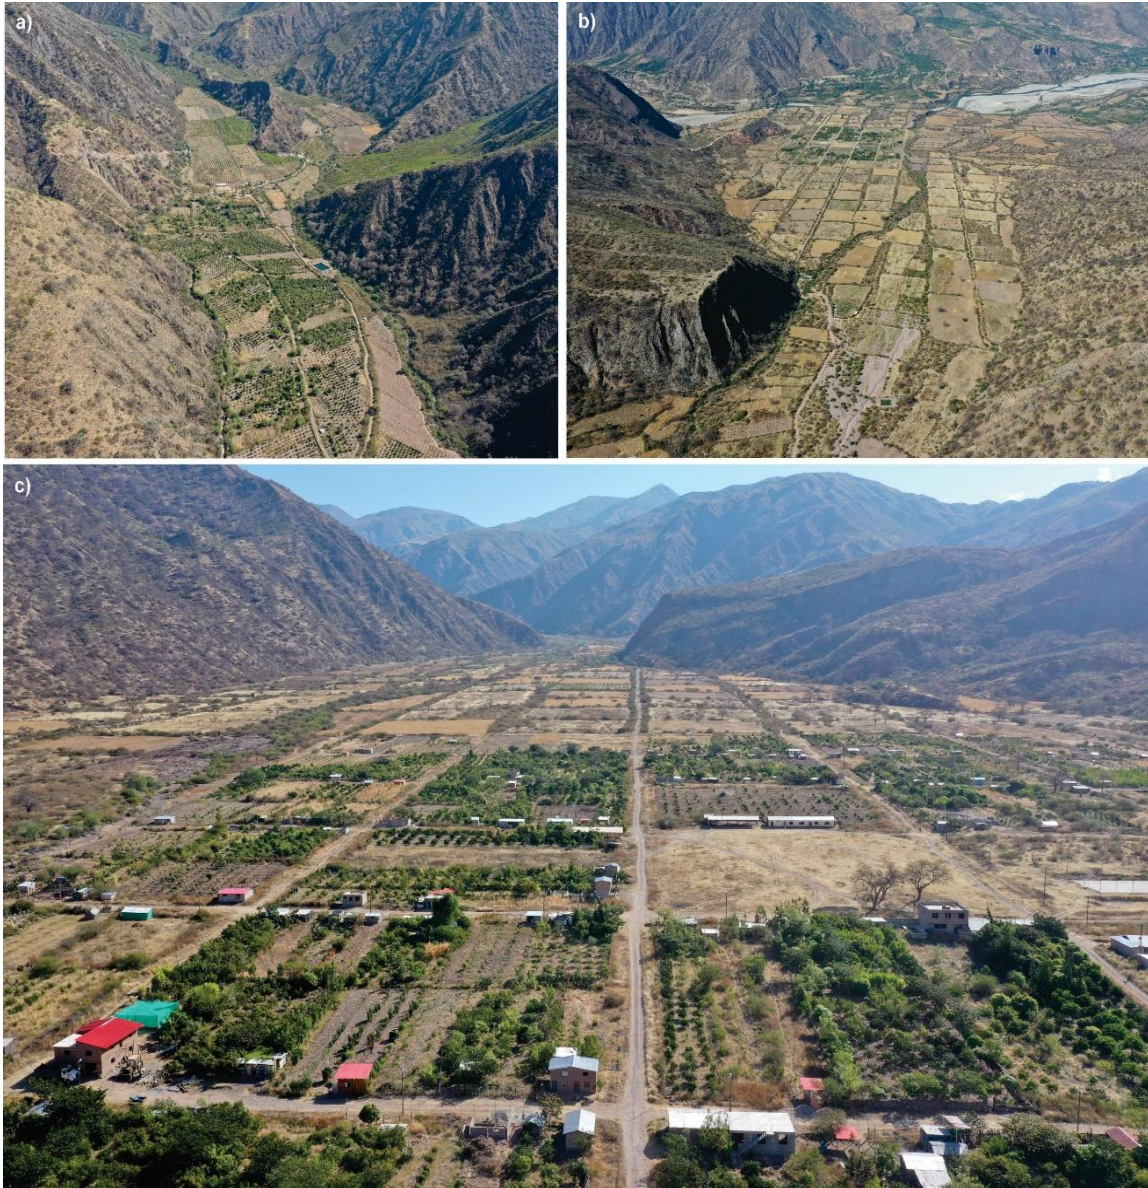
Es importante mencionar que las quebradas Yana Piruro, Yuracc Ccacca, Cachichamna de Pampa Wiruypaccha aportan material a la quebrada Mananayoc la cual llega hasta el río Vicos. (figura 17), el cual inicia desde el apice, entre las coordenadas UTM 8510138 N, 621273 E, con cota de 2472 m s.n.m. llegando hasta la intersección del río entre las coordenadas UTM 8511488 N, 626084 E, con una cota de 1951 m s.n.m. ; cabe mencionar que entre estos puntos se asientan viviendas, corrales y terrenos de cultivo.

Figura 17. Vista donde se observa: a) Cauce amplio de la quebrada Manzanayocca, que reciben aportes de la quebradas afluentes en ambos márgenes, se observa 15 viviendas la mayoría deshabitadas, b) Flujo que afectó terrenos de cultivos c) Vista panorámica de la quebrada Manzanayocca, donde se aprecian la mayor cantidad de viviendas, así como la vía de acceso al distrito La Concepción..

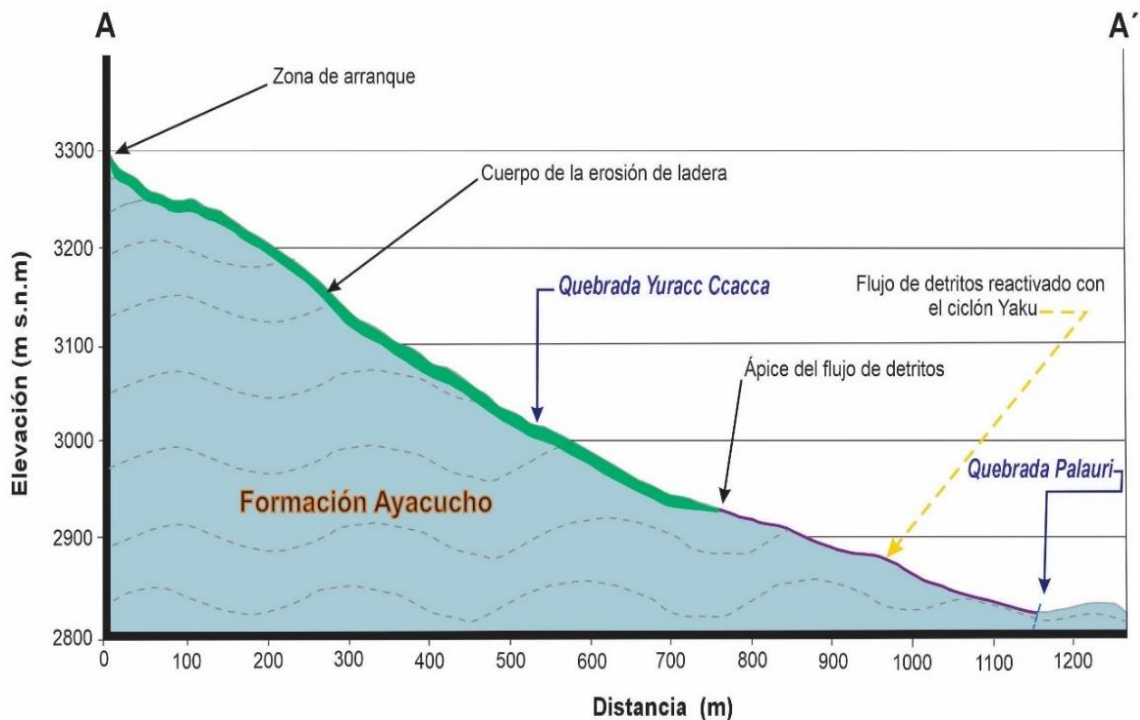
A partir de los 3013 m s.n.m se encuentra el ápice, desde donde inicia el flujo de detritos que tuvo un recorrido de 2.3 km aprox. Con dirección EW y SW el mis que se desplazó hasta las coordenadas UTM 8510069 N, 621141 E.

Figura 19. Esquema de sección de la erosión de ladera y flujo de la quebrada Yuracc Ccacca.

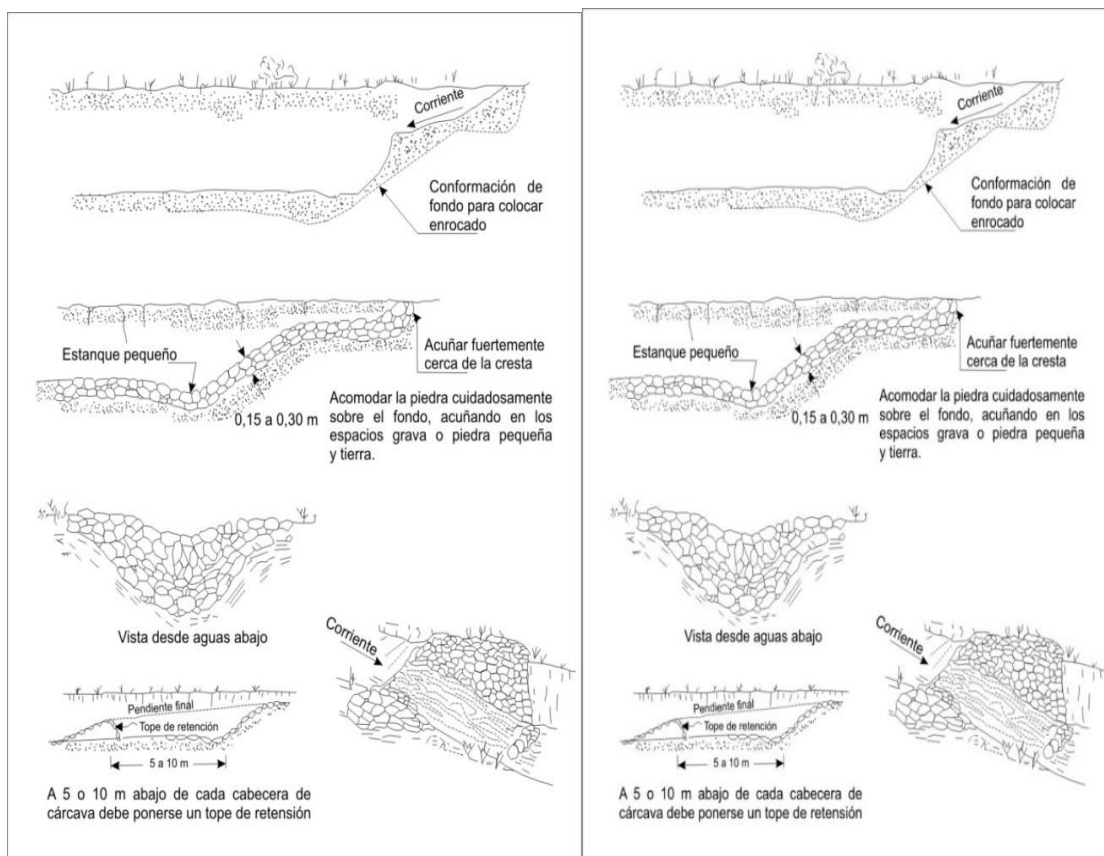
Figura 1. Trincho de piedra para cabecera de cárcava (adaptado de Valderrama et al., 1964).

- Construcción de diques o trinchos transversales constituidos con materiales propios de la región como: troncos, ramas, etc. (figuras 1, 2 y 3)
- Empleo de zanjas de infiltración articuladas (canales de desvío) de acuerdo a las condiciones climáticas de la región.

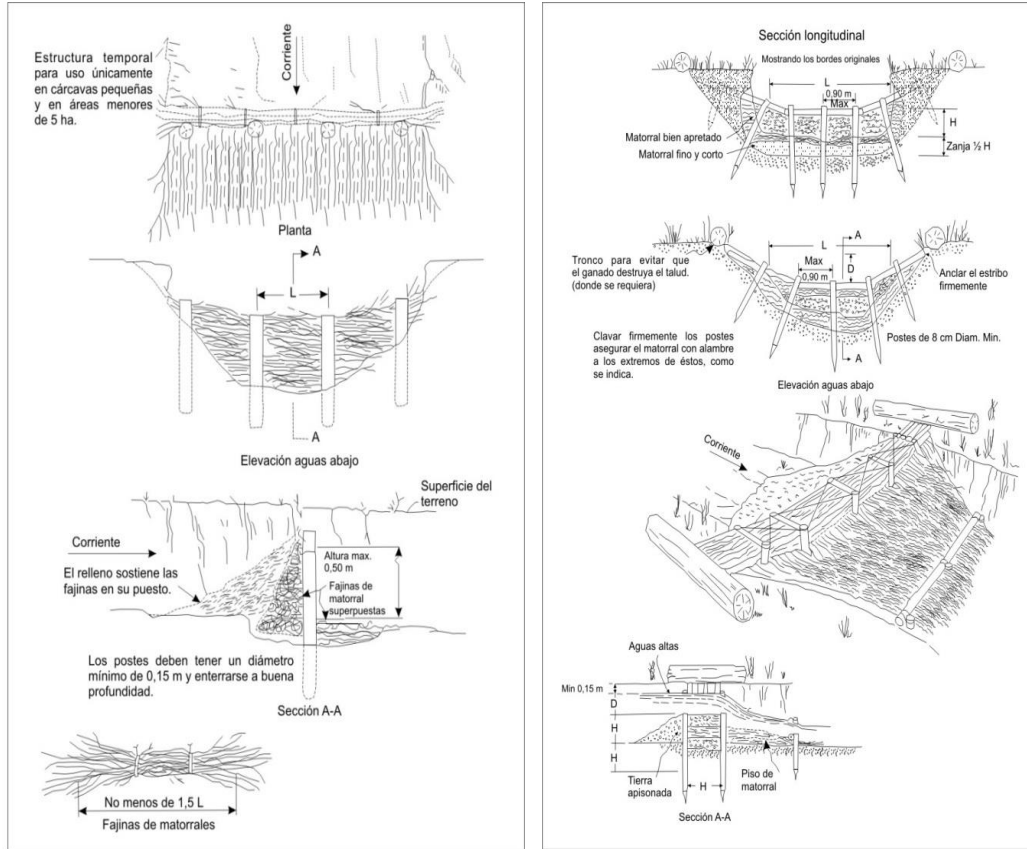
Figura 2. Trincho de matorral tipo una hilera de postes y trincho de matorral tipo doble hilera de postes (adaptado de Valderrama et al., 1964).

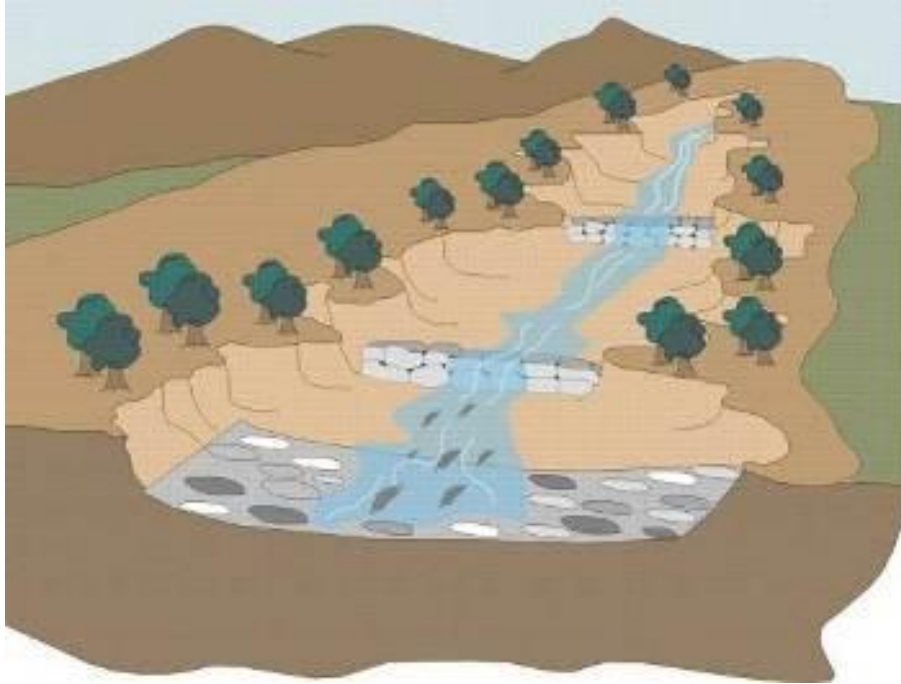
Figura 4. Construcción de disipadores de energía de las corrientes concentradas en el cauce de la quebrada, mediante diques transversales (enrocado y armazón de troncos) y canalización del cauce con muros laterales escalonados utilizando bloques de rocas para mitigar los efectos ante la ocurrencia de un flujo de detritos. (Vílchez, et al, 2021).

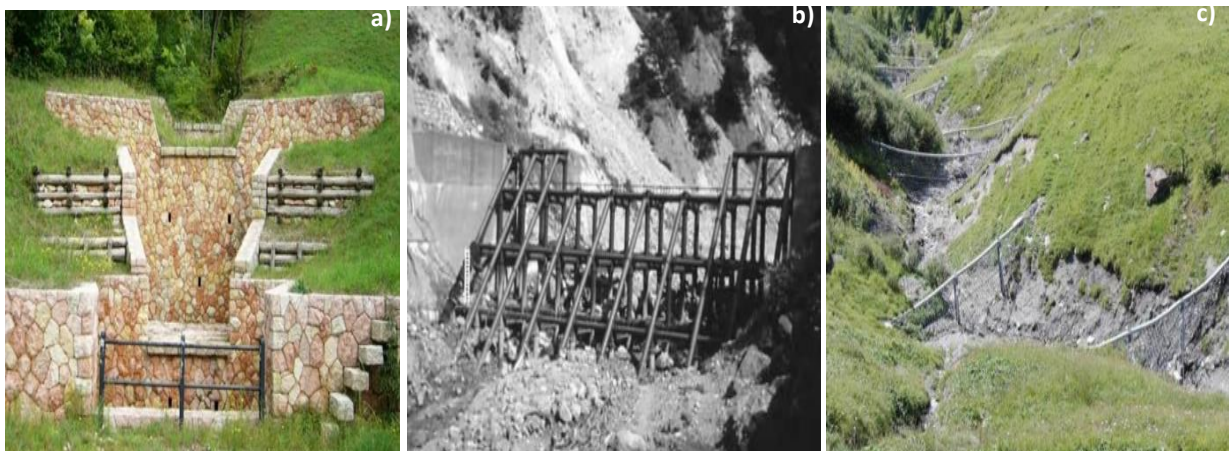
Figura 5. Presas tipo SABO de sedimentación escalonada para controlar la fuerza destructiva de los huaicos, a) de control; b) tipo rejilla; c) barras flexibles.

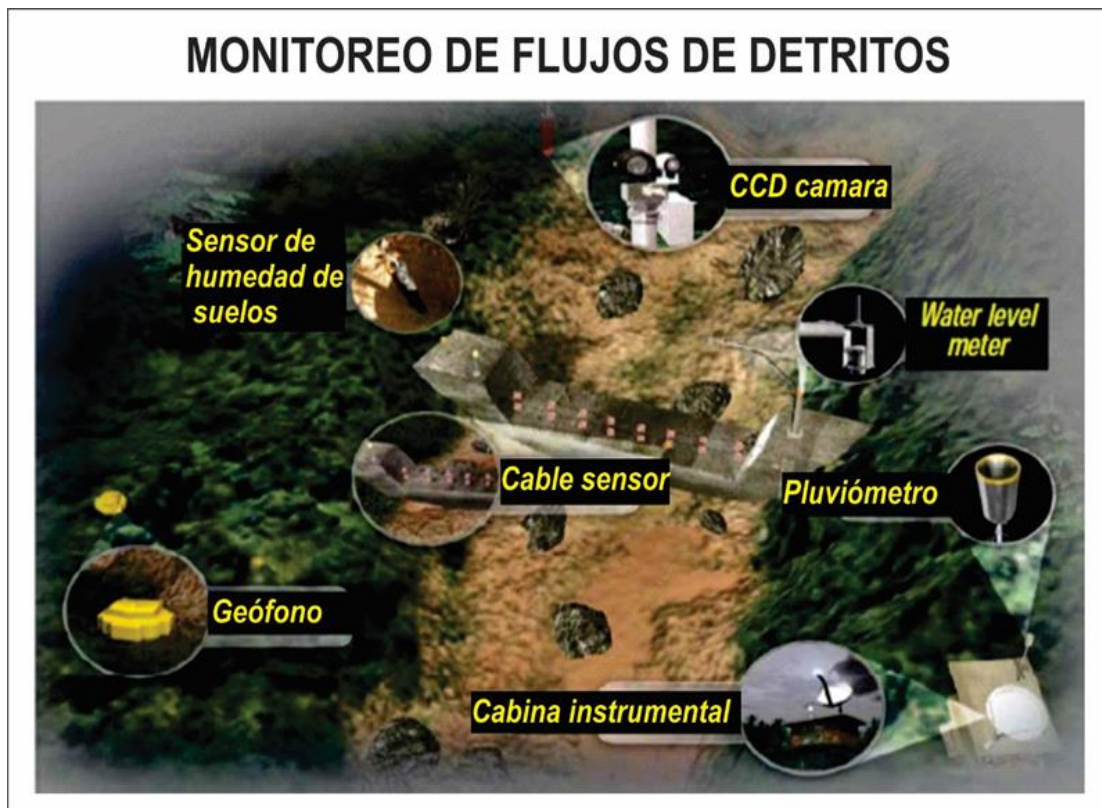
Figura 6. Sensores utilizados para el monitoreo de flujos de detritos (fotografía tomada de Soil and Water Conservation Bureau SWCB-Taiwan por Vílchez, 2010).

Instalación de sistema de vigilancia y alerta en las quebradas por flujo de detritos o huaicos, con el propósito de recopilar información sobre flujos en el campo tanto como sea posible, para la estación de monitoreo de flujos de detritos eficaz se tiene como ejemplo el instalado en Taiwan, mediante un seguimiento de sensores como pluviómetro, cámara, medidor de nivel de agua por ultrasonidos, sensor de humedad de suelo, cable sensor y geófonos. Los datos son captados por los sensores de observación, actualizados y transferidos a través de sistemas de transmisión por satélite en tiempo real hacia una página web y móviles desde una cabina instrumental que es la fuente de alimentación de procesamiento de datos (figura 6 y 7).

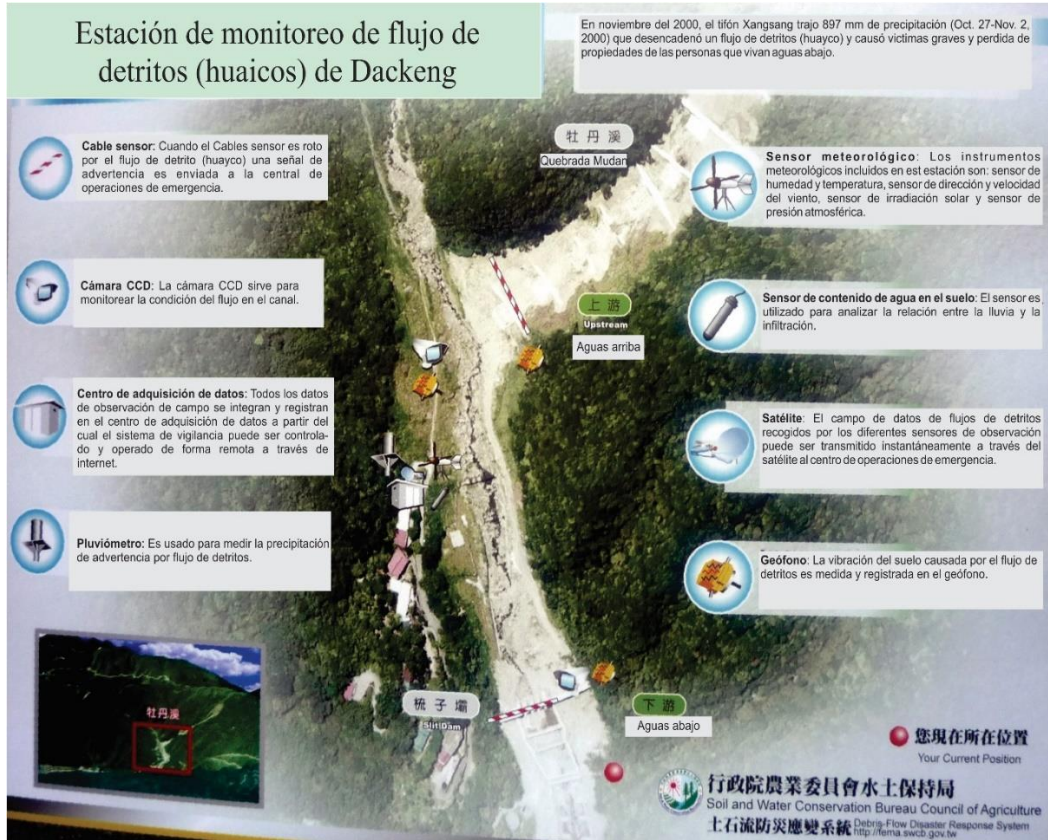
Figura 7. Estación de monitoreo de flujo de detritos (fotografía tomada de Soil and Water Conservation Bureau SWCB-Taiwan por Vilchez, 2010).
