Informe Técnico N° A7477

EVALUACIÓN DE PELIGROS GEOLÓGICOS EN CHOCO

Departamento Arequipa
Provincia Castilla
Distrito Choco

EVALUACIÓN DE PELIGROS GEOLÓGICOS EN CHOCO
Distrito de Choco, Provincia Castilla, Departamento Arequipa

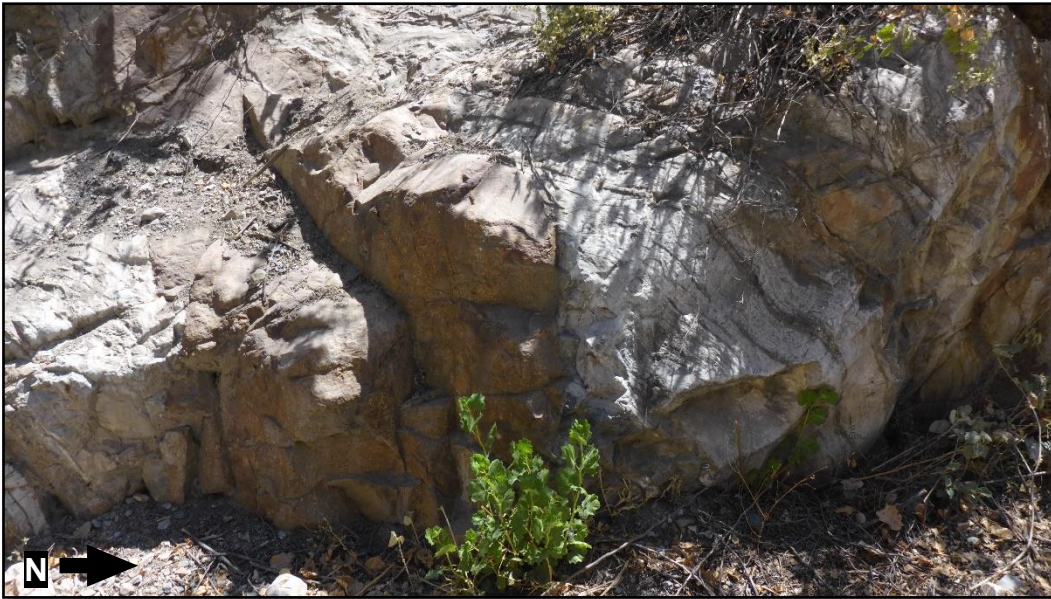
Corresponde a rocas del basamento; en este sector infrayace en discordancia angular a la Formación Socosani (figura 4). Litológicamente está compuesto por gneises, de composiciones graníticas, granodioríticas y tonalíticas blancas, rosadas, y blanco verdosas. La unidad aflora en cuerpos aislados y limitados por fallas de dirección andina (NO-SE), generalmente intruido por rocas graníticas y dioríticas. Los mayores afloramientos se encuentran en inmediaciones de la zona urbana del distrito de Choco. Las rocas se encuentran entre moderado y altamente meteorizadas y medianamente fracturadas. (fotografía 1)

Fotografía 1. Rocas del complejo de la Costa

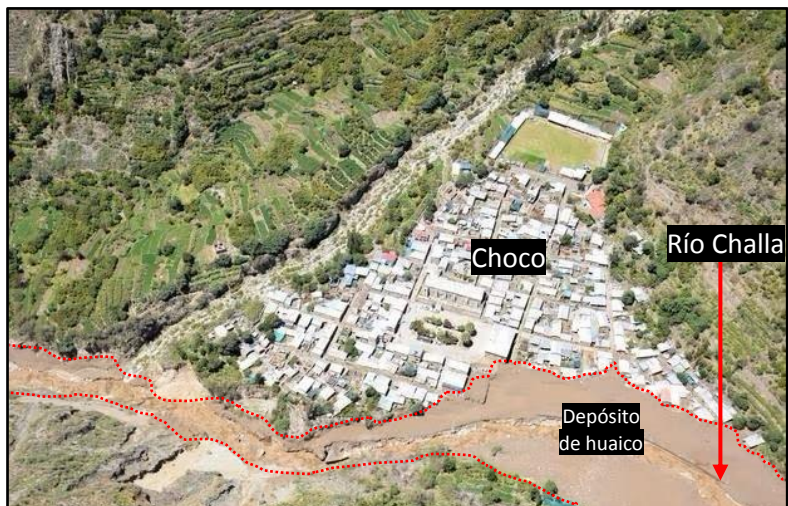
Figura 7. Depósito de hualca del 22 de enero 2024. Fotografía: Diario Perú 21

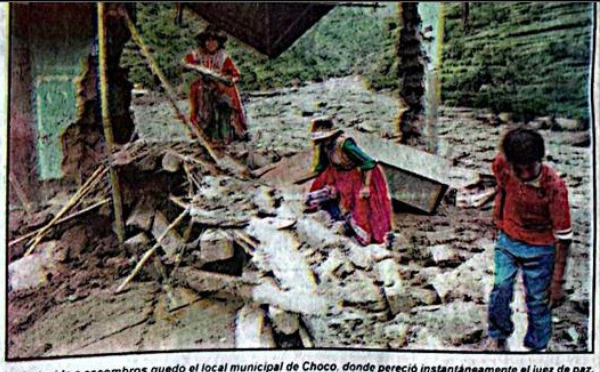
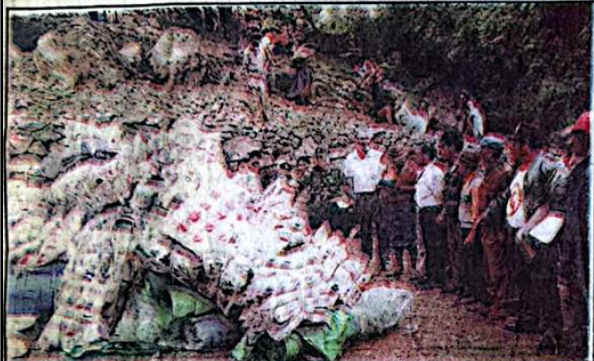
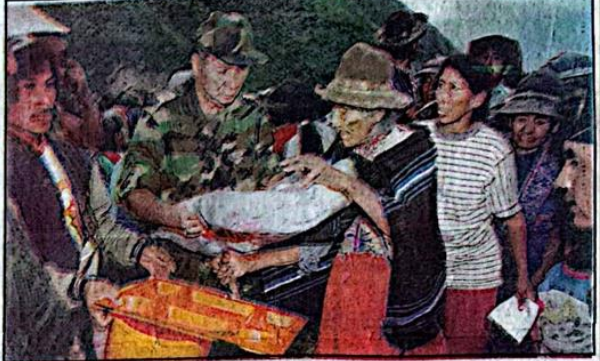
Figura 19. Huaico en el distrito de Choco. Fuente: Diario el Pueblo, sábado 31 de enero de 1998.

Según testimonio de los pobladores de Choco, el huaico de mayor volumen y de mayor poder destructivo descendió por el río Challa (figura 19).

El pueblo de Choco fue arrasado violentamente por el río Challa, sepultando a 32 personas y dejando más de 40 familias damnificadas. En la vista se observa el río Quisisho que surca este húmedo distrito de Castilla.

Reducido a escombros quedó el local municipal de Choco, donde pereció instantáneamente el juez de paz, Eradio Barrionuevo Carpio y el Teniente Alcalde Adrian Lupaca Banda.

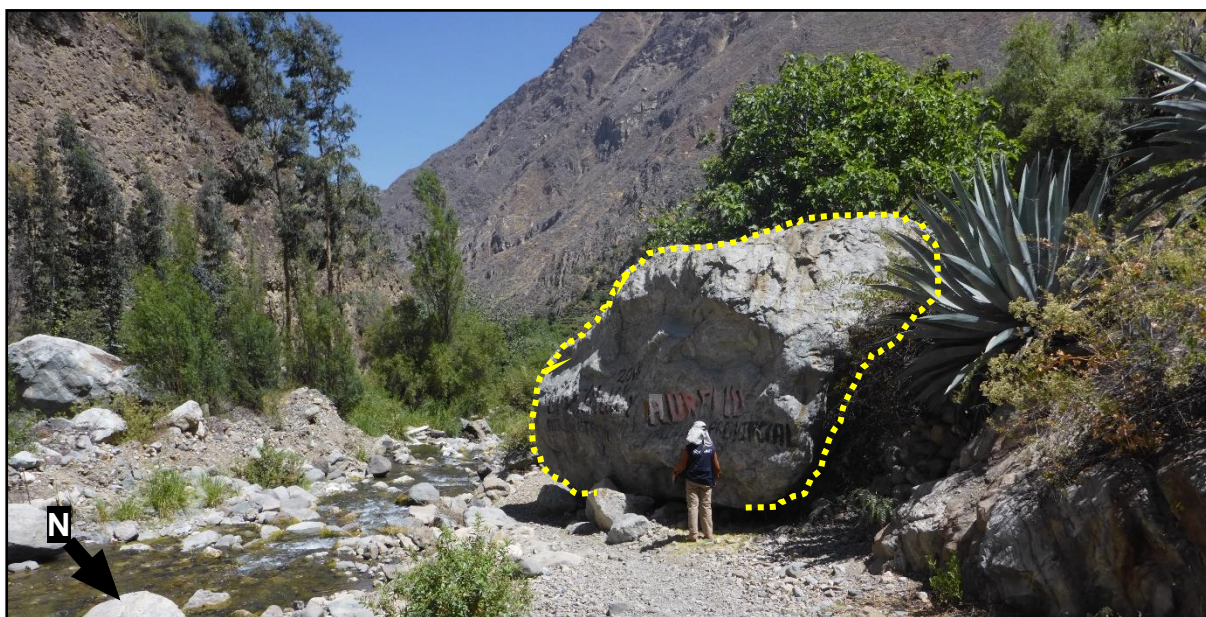
areno limo-arcillosa (20%). Los bloques de mayor tamaño poseen hasta 10 m de diámetro, el depósito está ligeramente compactado y presenta una superficie rugosa. Los bloques poseen litología heterogénea, son fragmentos metamórficos y sedimentarios, (figuras 20 y 21).

Figura 20. Bloques arrastrados por el flujo de 1998.

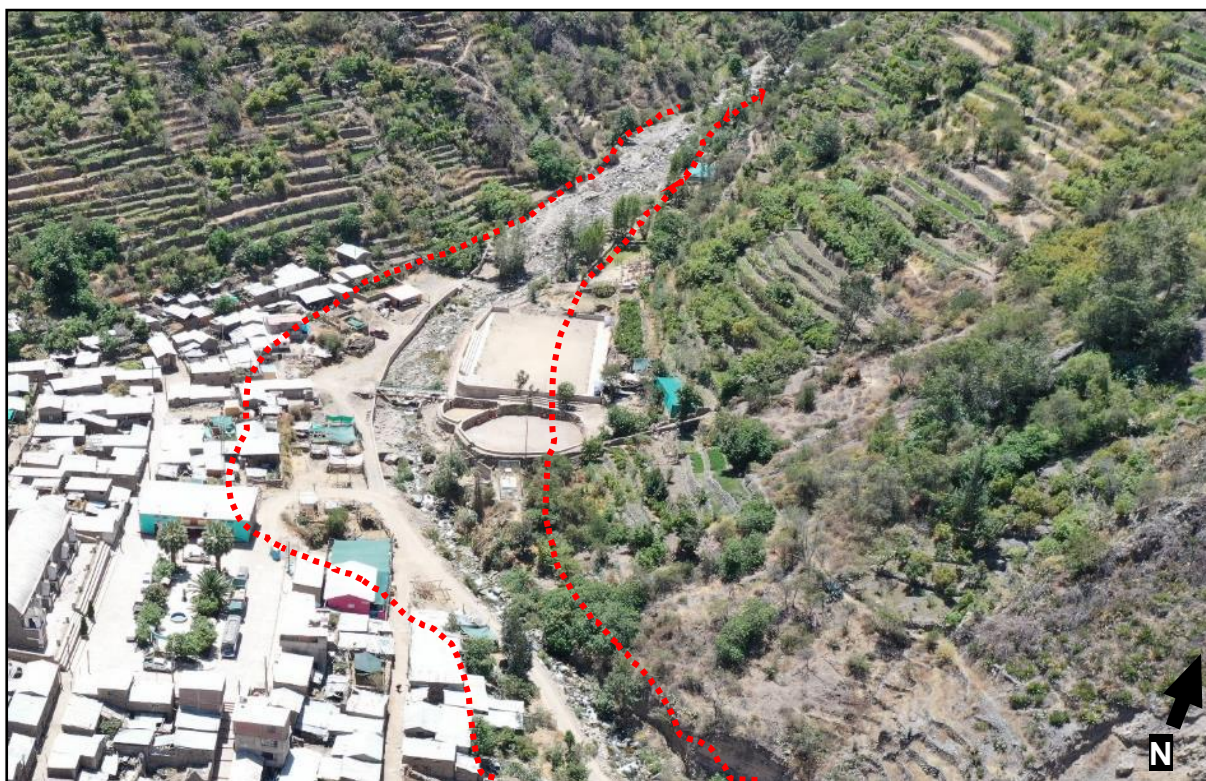
Figura 21. Área afectada por el flujo de 1998, con base a imágenes satelitales y fotografías en diarios locales de 1998.

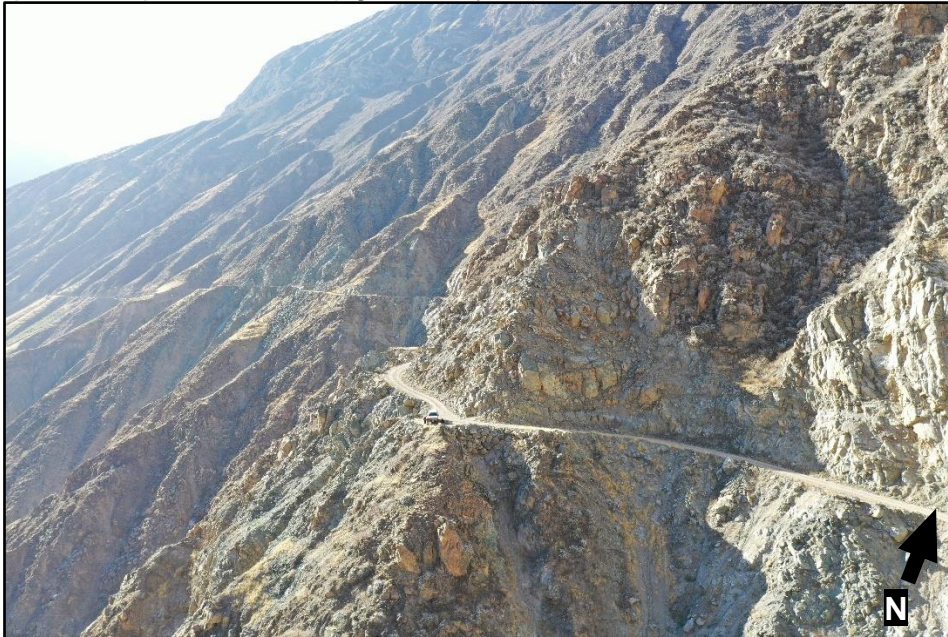
Caída de rocas. Se presenta en laderas con pendientes fuertes a escarpadas, son bloques de roca que caen desde las partes altas, afectando principalmente el trazo de la carretera de acceso al distrito de Choco, en base a las imágenes satelitales, se aprecia hasta 6 sectores afectados por este tipo de evento, (figuras 24 y 25)

Figura 24. Zona de caída de rocas, carretera de acceso a Choco.

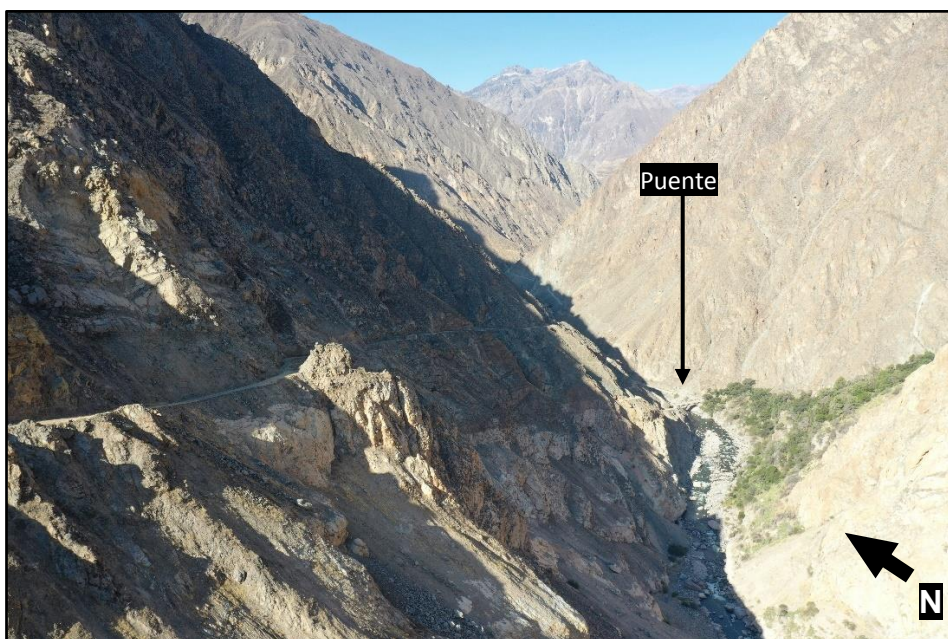
Figura 25. Zona de caída de rocas, carretera de acceso a Choco, margen derecha del río Colca.

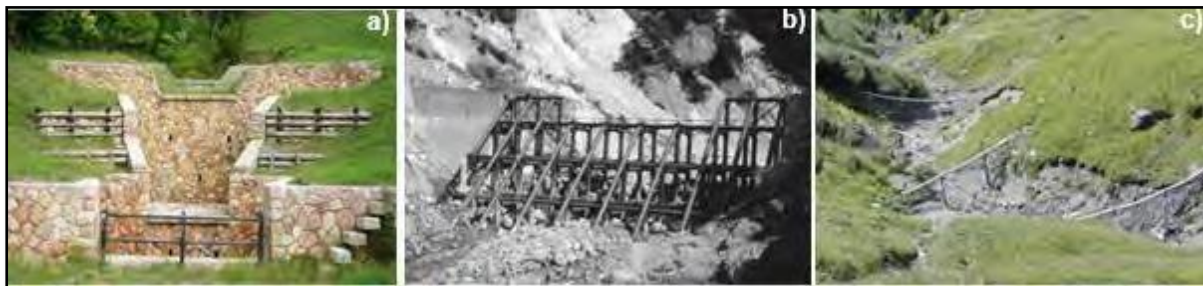
Figura 27. Presas tipo SABO de sedimentación escalonada para controlar la fuerza destructiva de los huacos, a) de control; b) tipo rejilla; c) barras flexibles, (Vilches, 2021)

Construir presas transversales de sedimentación escalonada para controlar las fuerzas de arrastre de las corrientes de cursos de quebradas que acarrean grandes cantidades de sedimentos durante periodos de lluvia excepcional, cuya finalidad es reducir el transporte de sedimentos gruesos, tales como presas tipo SABO, aplicadas en Japón (este término se usa para describir un grupo de diferentes estructuras que utilizan para controlar un huaico), ya sea presas de control, de rendijas, con pantalla de infiltración de fondo, tipo rejillas y barras flexibles, fosas de decantación; etc. (debido a la permeabilidad de la red, los flujos se drenan como resultado de la retención del material sólido) (figura 27).

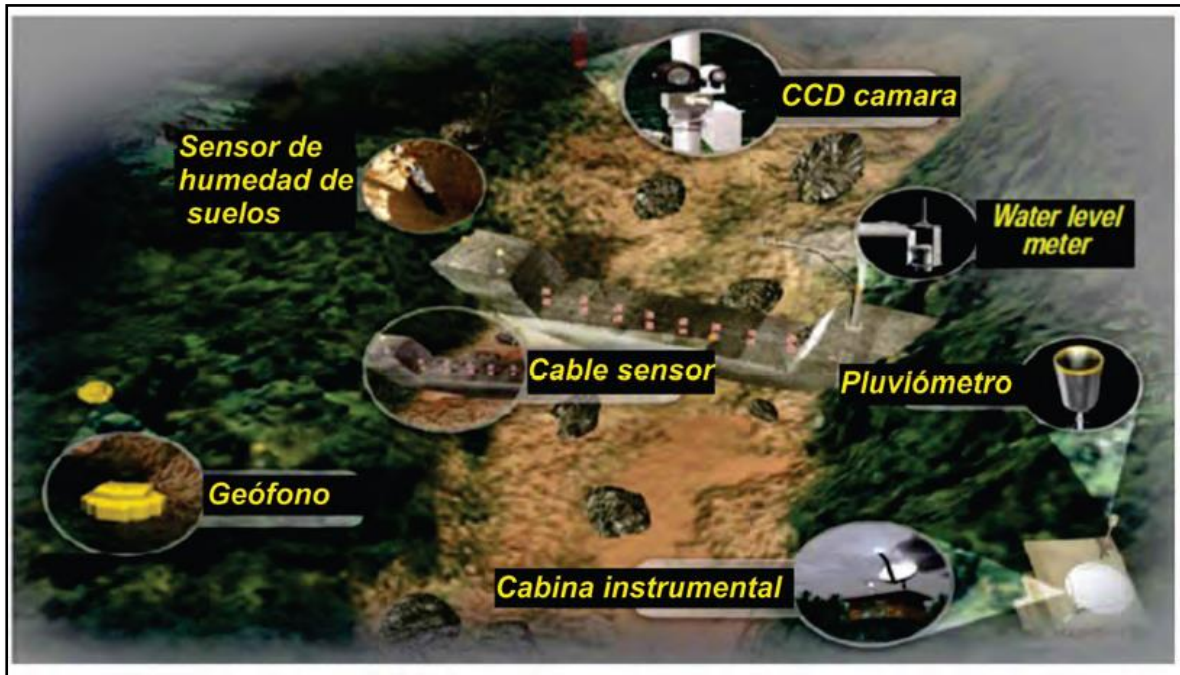
Figura 28. Sensores utilizados para el monitoreo de flujos de detritos (fotografía tomada de Soil and Water Conservation Bureau SWCB-Taiwan, por Vílchez, 2010).

- Instalación de sistema de vigilancia y alerta en las quebradas por flujo de detritos o huacos, con el propósito de recopilar información sobre flujos en el campo tanto como sea posible para la estación de monitoreo de flujos de detritos eficaz, se tiene como ejemplo el instalado en Taiwan, mediante un seguimiento de sensores como pluviómetro, cámara, medidor de nivel de agua por ultrasonidos, sensor de humedad de suelo, cable sensor y geófonos. Los datos son captados por los sensores de observación, actualizados y transferidos a través de sistemas de transmisión por satélite en tiempo real hacia una página web y móviles desde una cabina instrumental que es la fuente de alimentación de procesamiento de datos (figuras 28 y 29).

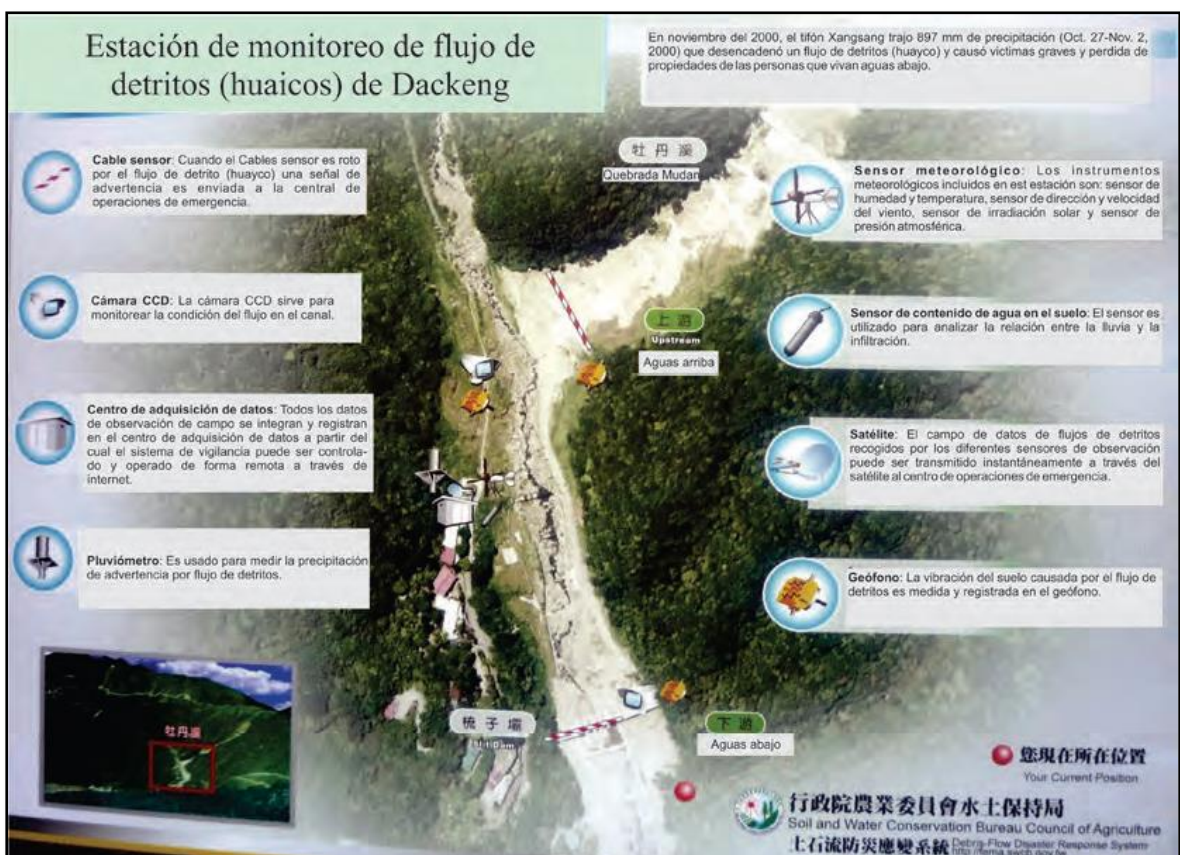
Figura 29. Estación de monitoreo de flujo de detritos (fotografía tomada de Soil and Water Conservation Bureau SWCB-Taiwan, por Vílchez, 2010).

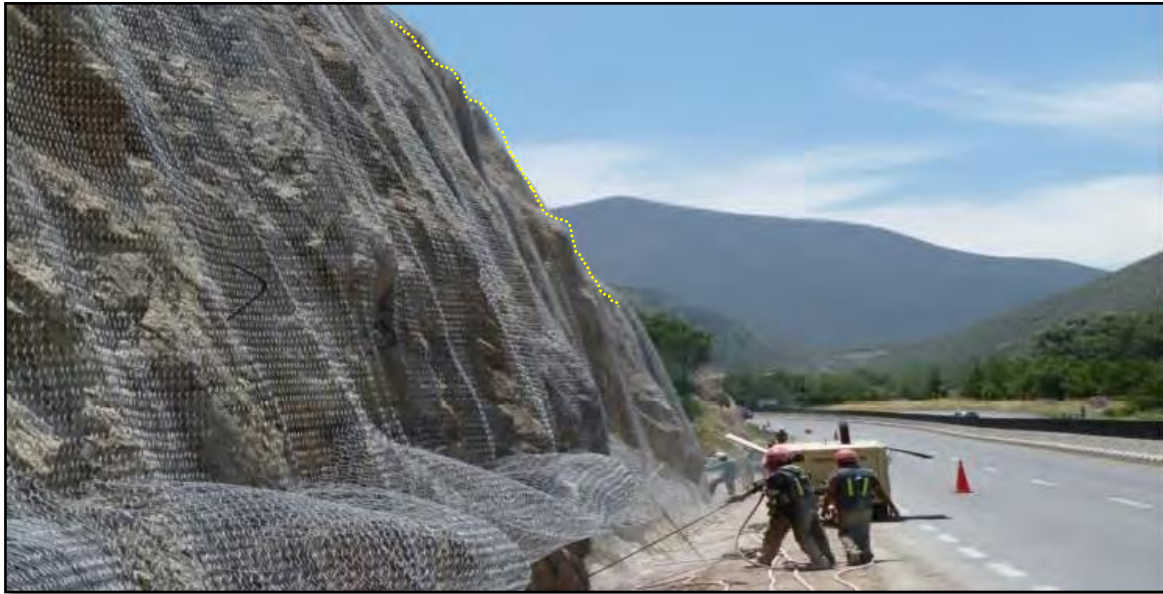
Figura 39. Mallas de protección con anclajes para caída de rocas o derrumbes tanto en detritos como roca alterada, (Vilches, 2021)

seguridad del talud frente a pequeñas roturas superficiales. En esta categoría, se tiene, por ejemplo, el uso de: 1) mallas metálicas que cubren la superficie del talud con la finalidad de evitar la caída de fragmentos de roca, lo cual es siempre peligroso, especialmente en vías de transporte o cuando hay personal trabajando en el pie del talud. En la parte final de la malla se suele dejar un metro por encima de la zanja de acumulación de fragmentos sueltos de rocas, apropiados cuando el tamaño de roca por caer se encuentra entre 0,6 a 1 m (figura 39).
