Dirección de Geología Ambiental y Riesgo Geológico
Opinión Técnica N° 7-2024

EVALUACIÓN DE PELIGROS GEOLÓGICOS EN MOROCOCHA ANTIGUA

Departamento Junín
Provincia Yauli
Distrito Morococha

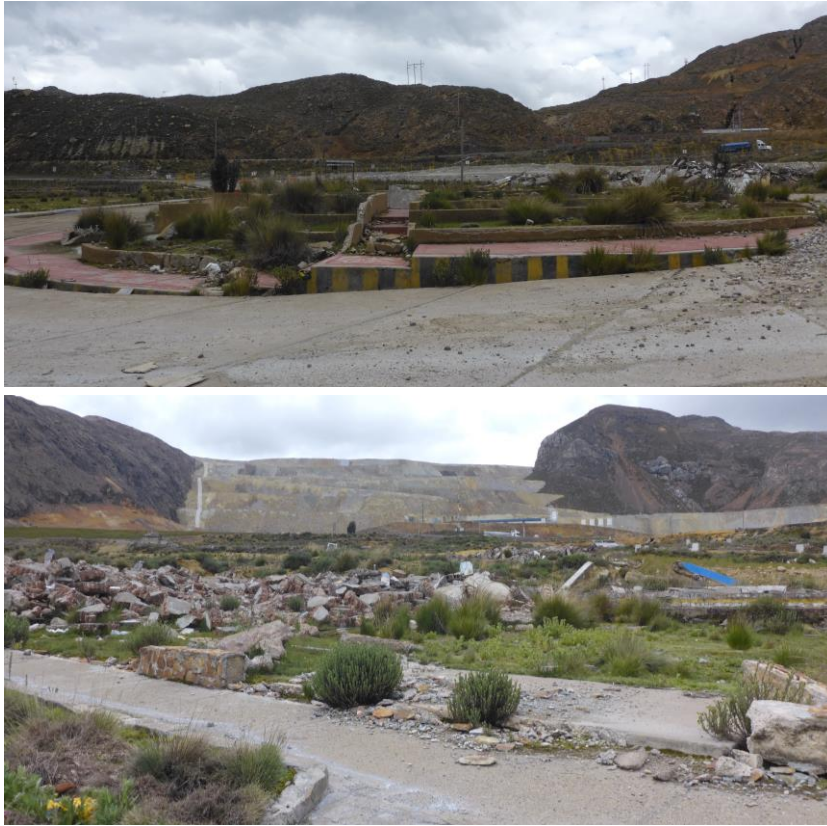
Figura 3. Barrio Morococha nueva, solo se observan restos de las construcciones antiguas en este sector.

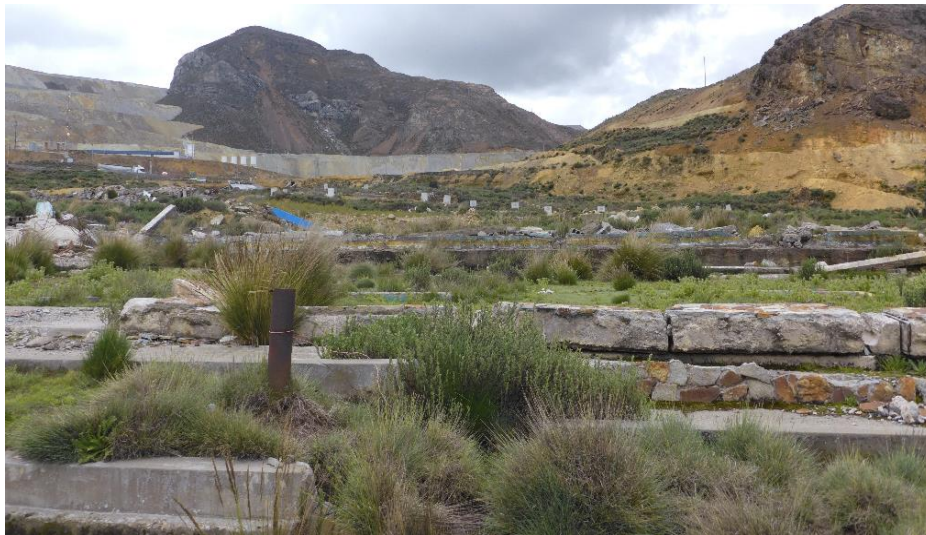
Fotografía 1. Vista del Barrio de Morococha nueva, actualmente se encuentra completamente deshabitada. Vista hacia el suroeste.

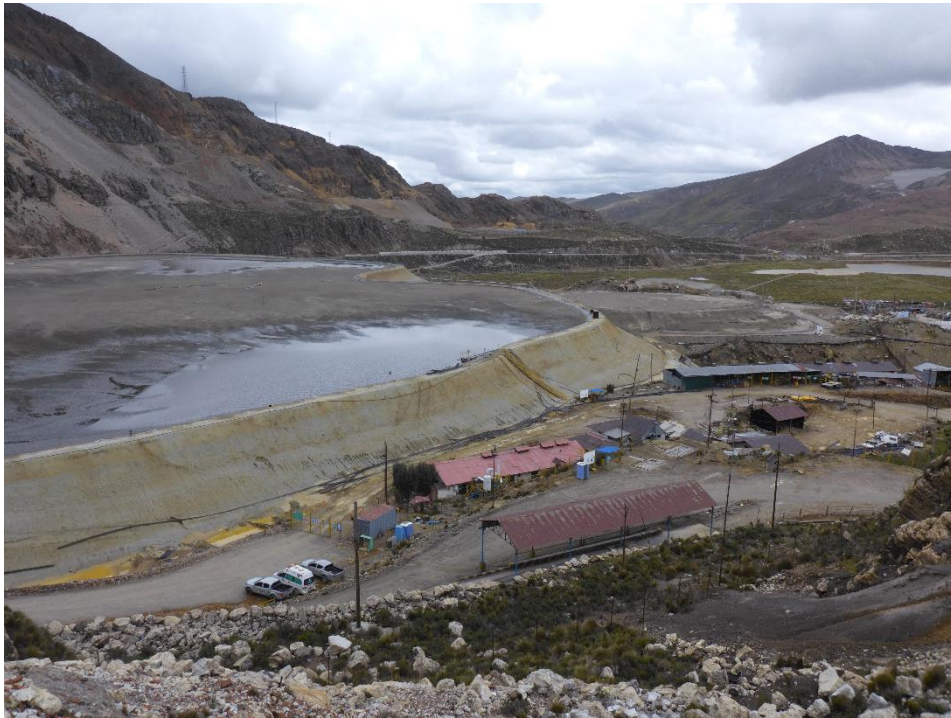
Fotografía 2. En la imagen se observa el depósito de relave muy cerca de las viviendas que aún se encuentran ocupadas por familias en el sector de Morococha antigua.

- a) Reasentar de forma inmediata a las familias que aún se encuentran en Morococha antigua con la posterior demolición de las viviendas para garantizar la seguridad física de los pobladores.
- b) Reanudar las negociaciones garantizando un acuerdo sostenible para el reasentamiento de las familias que se encuentran en peligro muy alto.
- c) Fortalecer la comunicación entre las instituciones, las autoridades del distrito y la compañía minera a fin de que se logren acuerdos que beneficien a todos los involucrados en el proceso de reasentamiento.
- d) Verificar el cumplimiento del correcto cierre de las mineras Autria-Duvaz y Argentum.

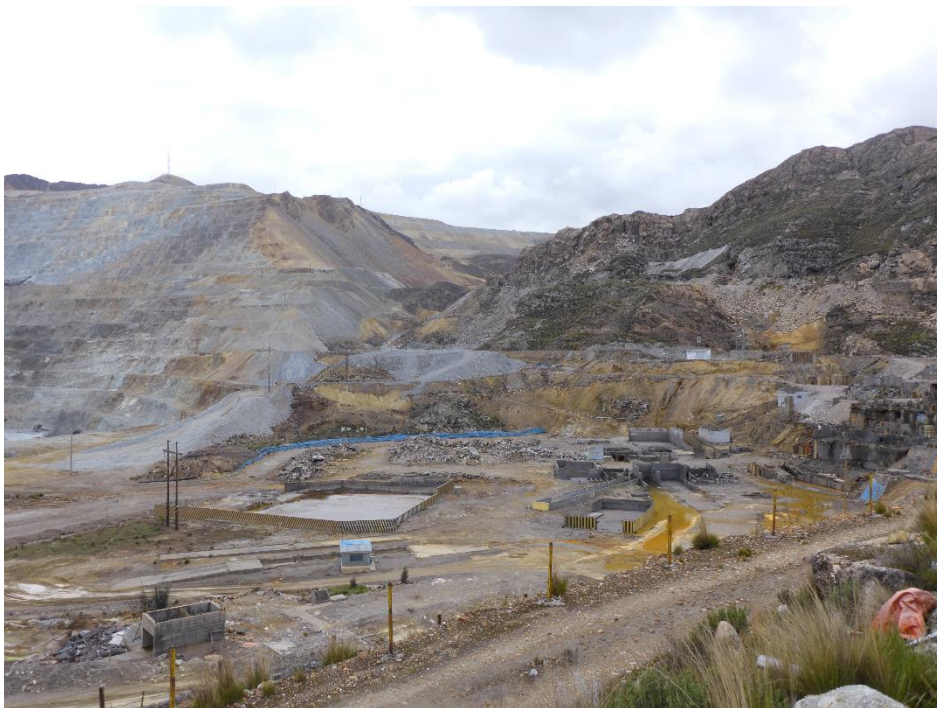
Fotografía 3. En la imagen se observa el depósito de relave muy cerca de las viviendas que aún alojan familias en el sector de Morococha antigua.

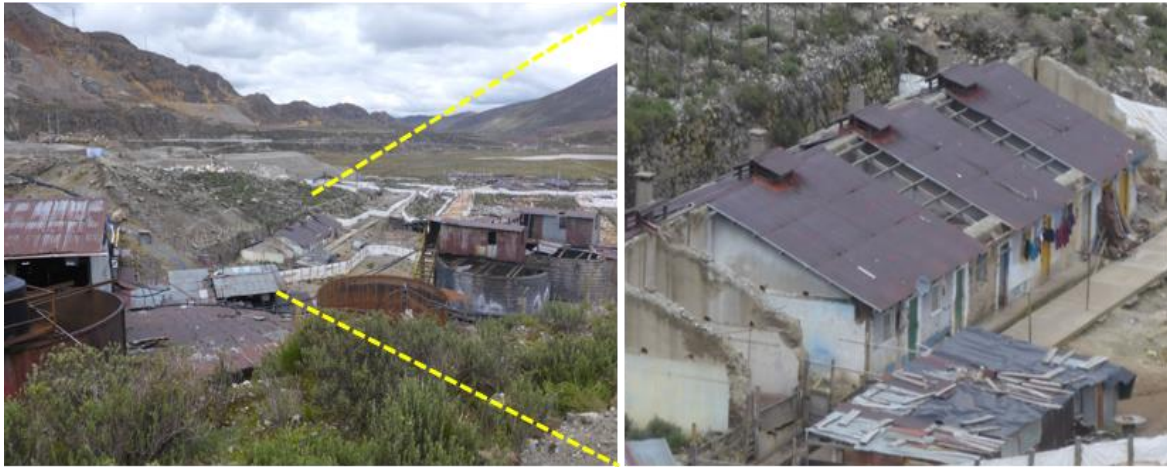
Las viviendas podrían colapsar por las labores subterráneas, debido a los procesos de hundimiento que se podrían generar ante un sismo de moderada magnitud. Muy cerca de las viviendas se encuentran las plantas concentradoras de la empresa Argentum y Minera Austria Duvaz; ambas en proceso de desocupación del área, sin embargo, aún mantienen gran cantidad de sus equipos en el lugar, los cuales pueden generar problemas de salud para las personas que aún se encuentran habitando áreas cercanas a estas plantas mineras.

Figura 4. Se observan viviendas muy cercanas a la planta de concentración de la minera Austria-Duvaz, actualmente en proceso de retiro, estas viviendas precarias se encuentran ocupadas por familias expuestas a los agentes contaminantes y los peligros cercanos por los trabajos de la minería antigua (socavones que pueden producir hundimientos) y nueva (producto de los trabajos de voladura).

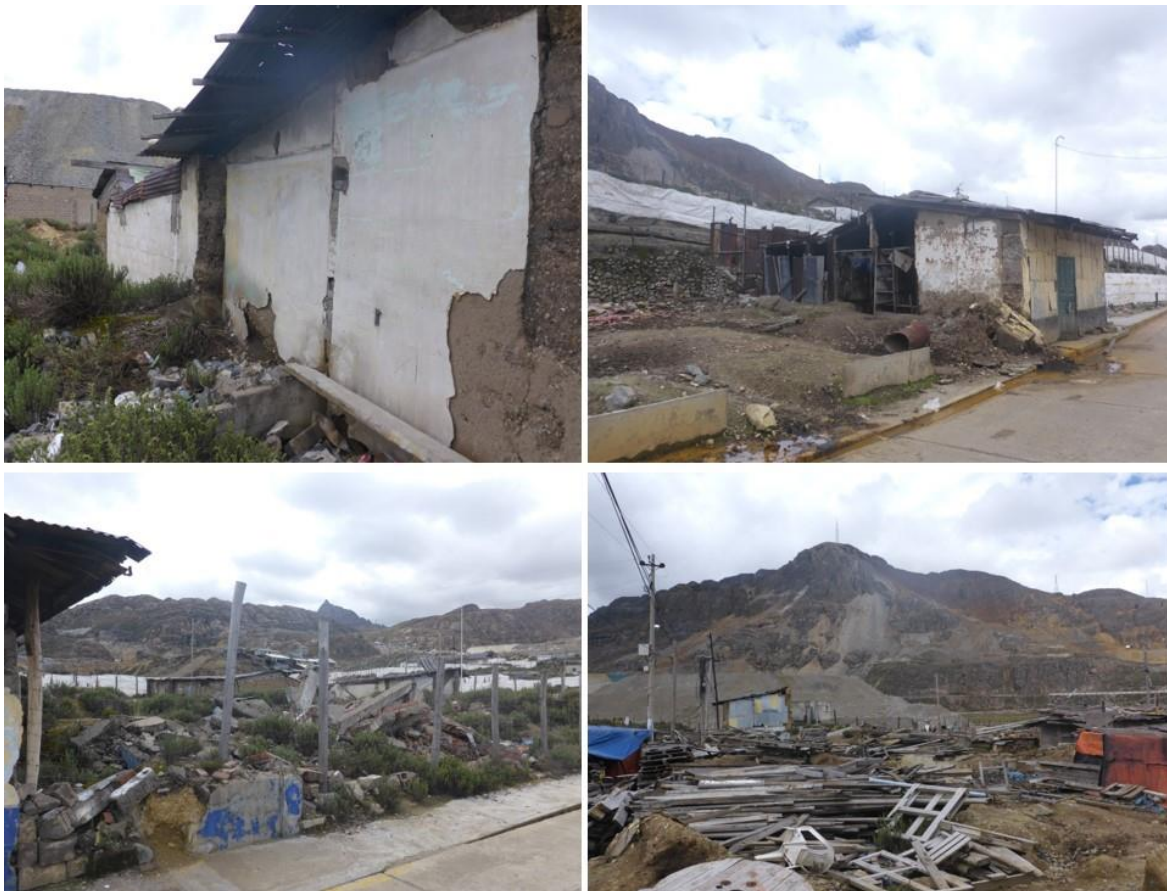
Las viviendas asentadas en Morococha antigua presentan agrietamientos, asentamientos, fisuras en las paredes, veredas, etc.; además la cercanía de desmontes y relaves mineros; así como el riesgo por peligro sísmico y operaciones mineras actuales (detonaciones) hacen que Morococha antigua se encuentre en una zona de **peligro muy alto** ante caídas de rocas, derrumbes y un posible colapso de las galerías subterráneas, en caso de sismos y/o por las detonaciones del proyecto minero.

Figura 5. Las viviendas que se encuentran ocupadas en la actualidad suman un total de nueve, las cuales albergan familias, dichas viviendas presentan grietas frontales, laterales y muros a punto de colapsar, las demás viviendas de Morococha antigua se encuentran destruidas.

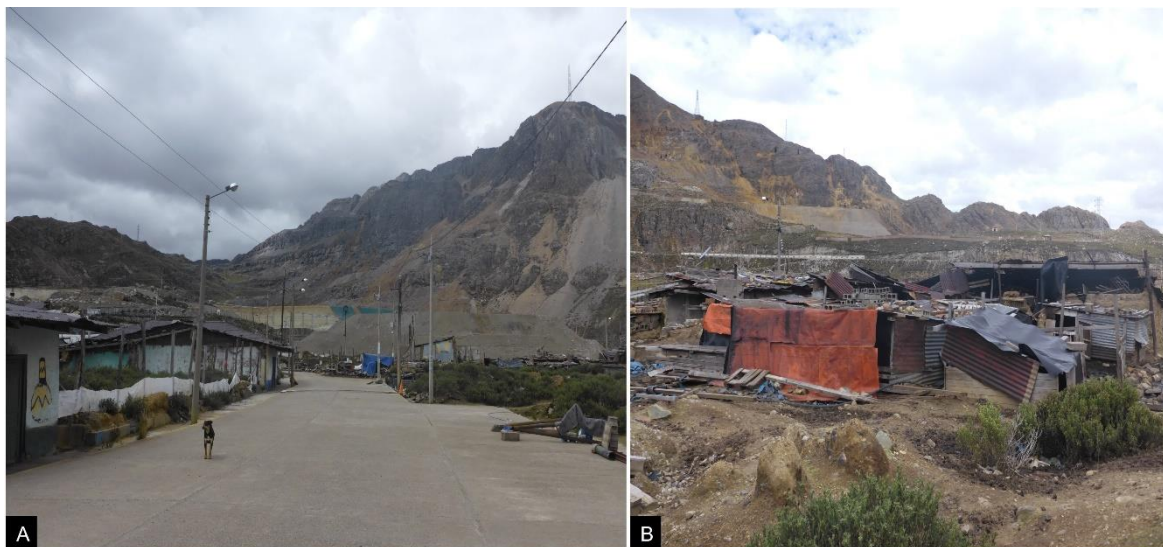
Figura 6. A. Las calles de Morococha antigua lucen vacías, a los lados se observan escombros de las casas que fueron destruidas, algunas viviendas aún albergan personas. B. Viviendas precarias a punto de colapsar y con óxidos que constituyen peligro para la salud.

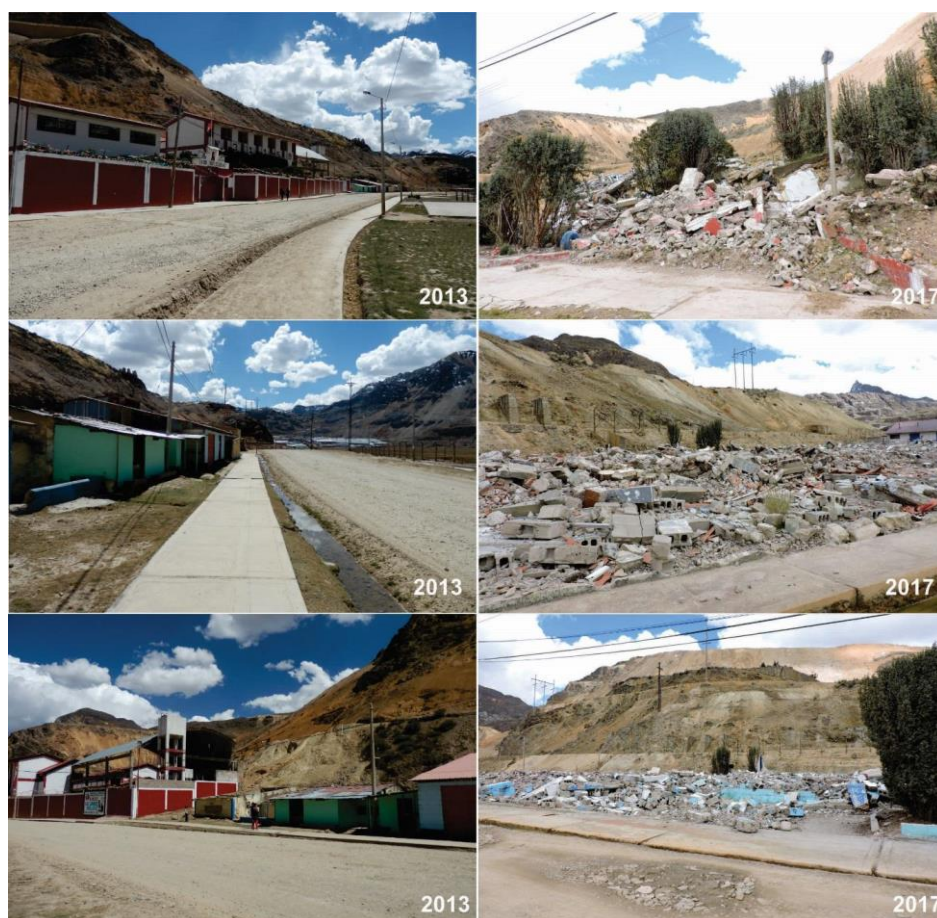
Figura 7. Acumulación de gran material de demolición en una gran parte del pueblo de Morococha, en la calle principal Pflucker, dan la apariencia de una ciudad abandonada. Tomado de Luque (2017).

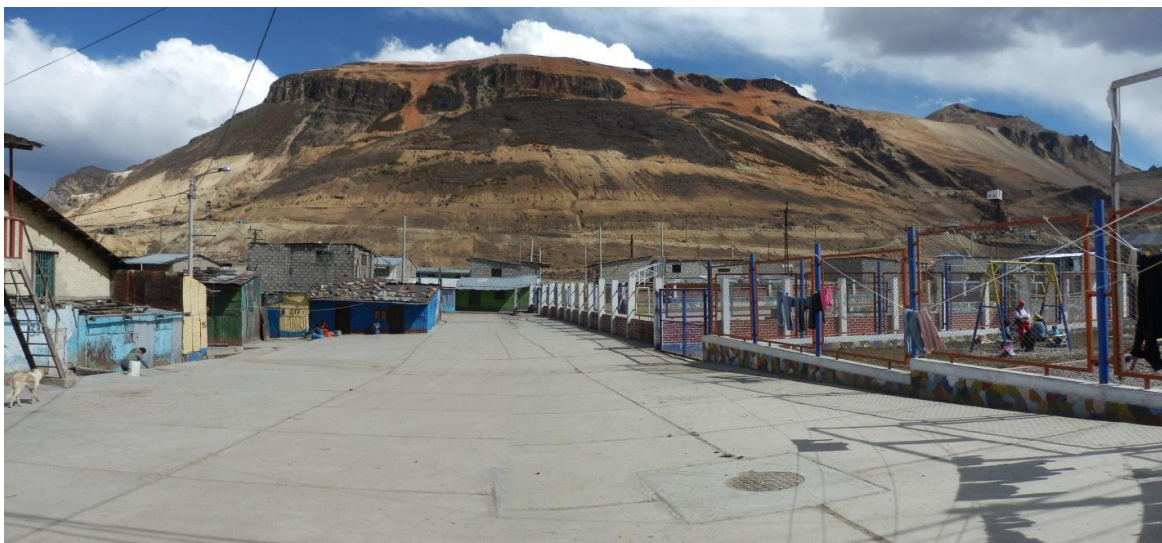
Fotografía 4. Asentamiento de terreno muy cerca al parque recreacional, intersección de calle Pflucker con el Jr. 04 (tomada de INGEMMET, 2013). En la actualidad el parque y las viviendas aledañas se encuentran destruidas.

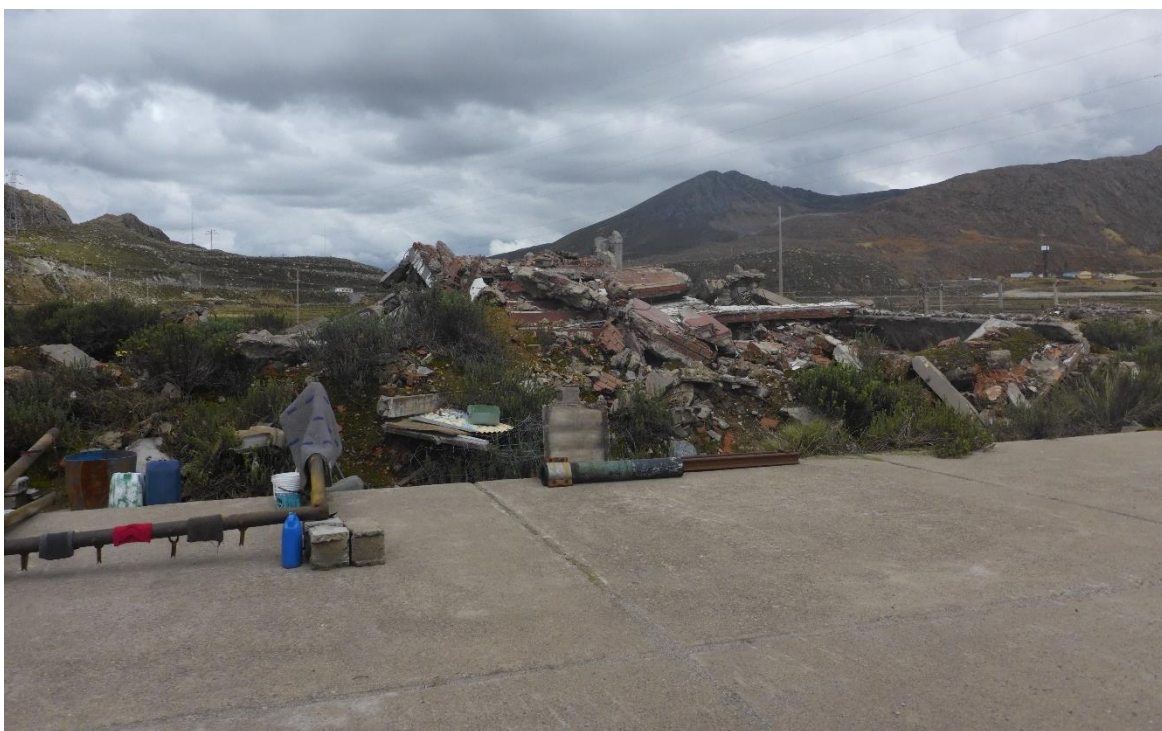
Fotografía 5. En varias partes de la antigua Morococha solo quedan desmonte y escombros de viviendas como el que se observa en la imagen.
