Informe Técnico N° A7492

EVALUACIÓN DE PELIGROS GEOLÓGICOS POR MOVIMIENTOS EN MASA EN EL SECTOR CONEJO

Departamento: Amazonas

Provincia: Bongará

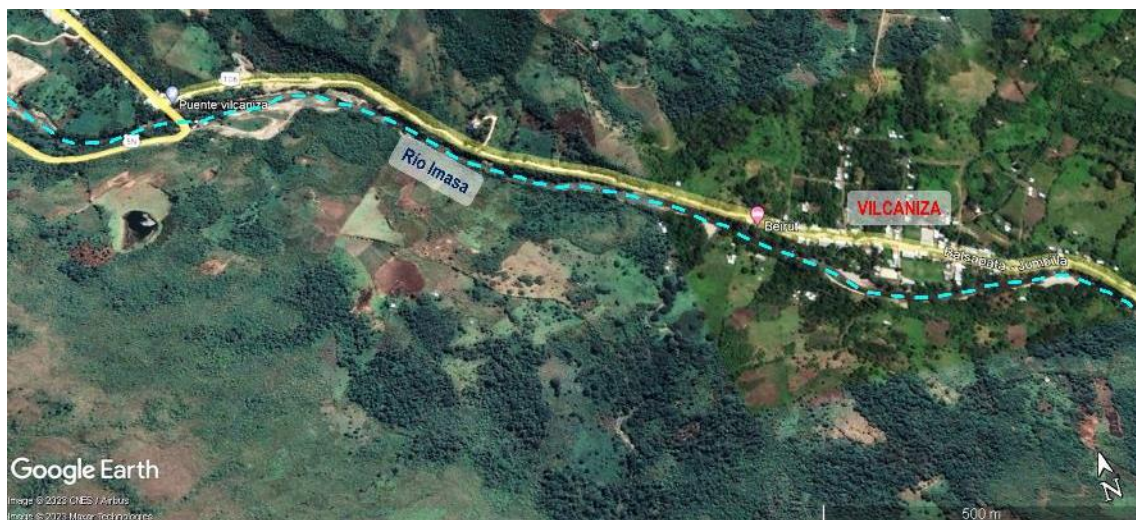
Sin embargo, a unos 18 km aguas abajo se ubica la localidad de Vilcaniza, distrito Yambrasbamba, provincia Bongará, departamento Amazonas; cuyas viviendas se ubican en las riberas del río Imasa, y donde los pobladores realizan sus actividades cerca a dicho cauce (figura 15); por lo que se debería mantener una comunicación directa entre observadores de Chisquilla con la localidad de Vilcaniza con el fin de alertar a la población en situaciones de emergencia.

Figura 15. Vista de la localidad de Vilcaniza y su cercanía al río Imasa, distrito Yambrasbamba, provincia Bongará, departamento Amazonas.
