Dirección de Geología Ambiental y Riesgo Geológico  
**Opinión Técnica N° 10-2024**

# EVALUACIÓN DE PELIGROS GEOLÓGICOS EN EL CENTRO POBLADO EL HUAYO

Departamento La Libertad  
Provincia Gran Chimú  
Distrito Lucma

**OPINIÓN TÉCNICA**  
**EVALUACIÓN DE PELIGROS GEOLÓGICOS EN EL CENTRO POBLADO EL HUAYO**  
**(Distrito Lucma, provincia Gran Chimú y departamento La Libertad)**

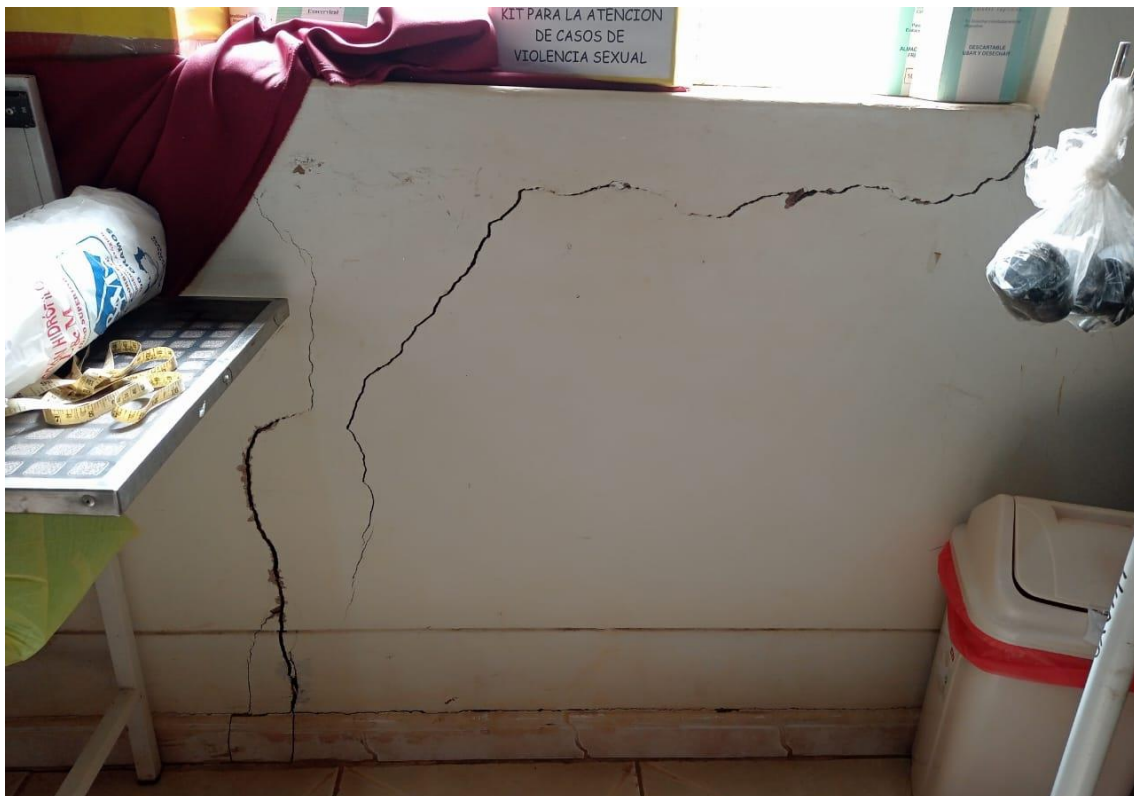
Las evidencias de este evento activo, se muestran en las fotografías 1, 2, 3 y 4 proporcionadas por la Municipalidad Distrital de Lucma, donde se puede visualizar el agrietamiento en paredes y pisos de los diferentes ambientes del puesto de salud, posiblemente dispuestas en dirección paralela a la escarpa principal y con diferentes dimensiones.

**Fotografía 3:** Grieta en pared, posiblemente dispuestas en dirección paralela a la escarpa principal del deslizamiento activo DA-01. **Fuente:** Municipalidad Distrital de Lucma, 2024.

- 7) Por las condiciones actuales que presenta el puesto de Salud, se recomienda su reubicación; así como a las viviendas que se encuentren al borde de las escarpas principales y zonas aledañas al cuerpo de deslizamientos activos.

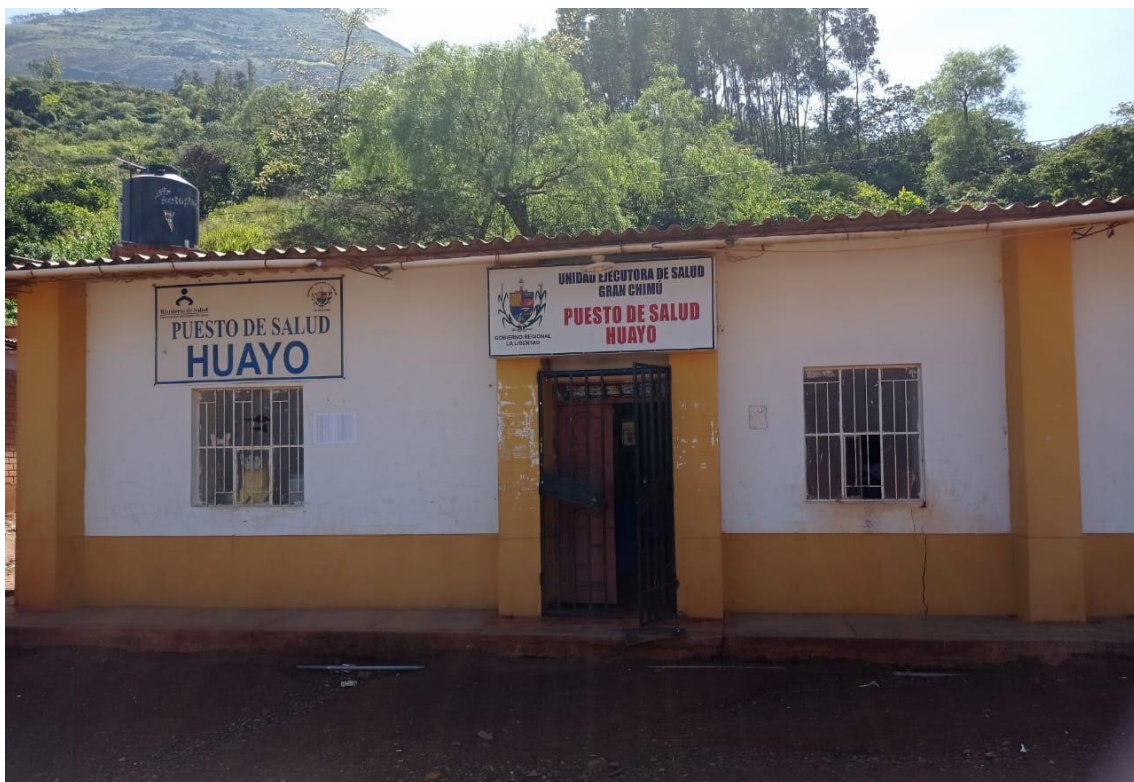
**Fotografía 4:** Afectación del puesto de salud “Huayo”, influenciados por el avance retrogresivo del deslizamiento activo DA-01. **Fuente:** Municipalidad Distrital de Lucma, 2024.
