Informe Técnico N° A7504

EVALUACIÓN DE PELIGROS GEOLÓGICOS POR MOVIMIENTOS EN MASA EN LA COMUNIDAD DE SAN CRISTÓBAL

Departamento: Cusco
Provincia: La Convención
Distrito: Pichari

MAYO
2024

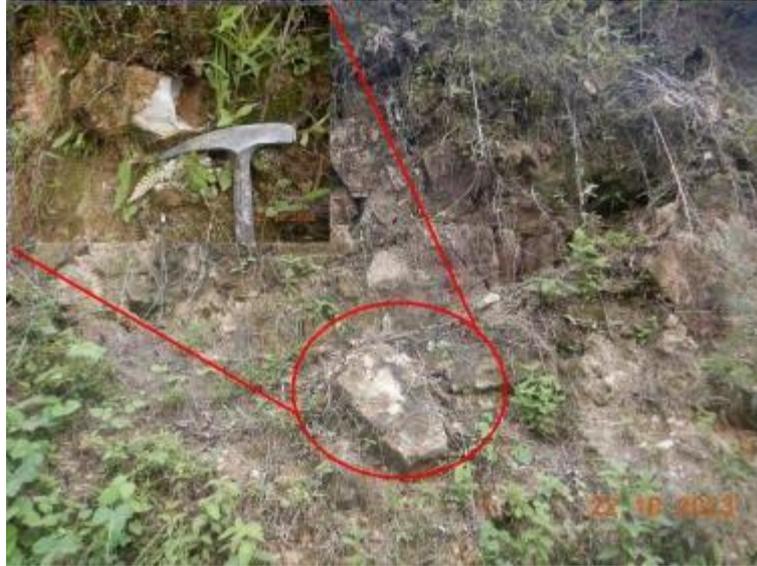
Esta unidad suprayace al Grupo San José y se dispone de forma alargada de dirección andina (Gómez, E., 2021), aflora al sur de la zona de estudio. Litológicamente está Compuesta por areniscas cuarzosa blanca de grano medio. Se puede apreciar en la carreta a la entrada de la comunidad, donde se presentan medianamente fracturado y ligeramente meteorizadas (figura 3).

Figura 3. Se aprecia areniscas cuarzosas blancas, medianamente fracturadas y ligeramente meteorizadas.

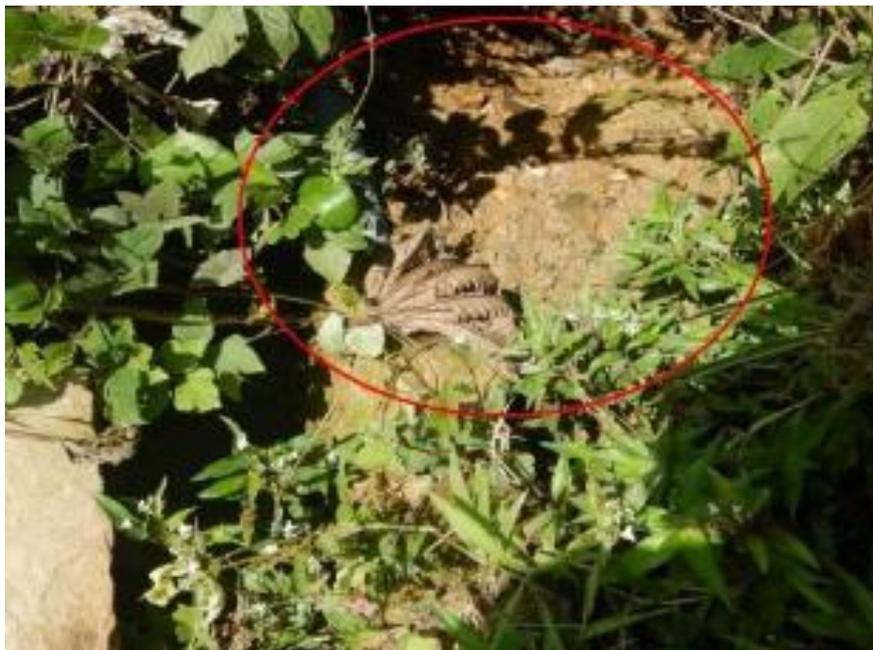
Circundan la comunidad San Cristóbal, conformado por bloques (15%) sub angulosos con diámetro de hasta 30 cm, gravas (35 %) con diámetro promedio de 3 cm, en matriz limo arcillosa (50%). Estos depósitos se presentan poco compactos y son susceptibles a la erosión y nuevos procesos de movimientos en masa (figura 4).

Figura 4. Vista tomada en la parte alta de la comunidad, se aprecia el depósito compuesto de bloques y gravas sub angulosas en matriz limo arcillosa.

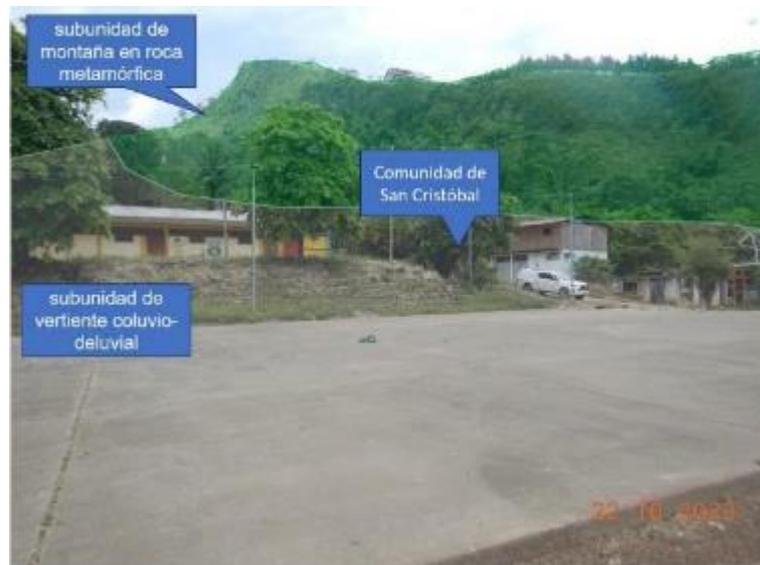
Subunidad de montaña en roca sedimentaria (RM-rs): Relieve modelado en afloramientos rocosos de la Formación Sandía, conformados por areniscas cuarzosas de grano medio a fino, se aprecia al sur de la zona de estudio.

Sus laderas normalmente presentan pendientes fuertes (15° a 25°) a muy fuertes (25° - 45°), lo que condiciona al material inestable se desplace cuesta abajo, generando depósitos poco compactos (figura 6).

Figura 6. Vista tomada desde la comunidad San Cristóbal, donde se aprecia la subunidad de montaña en roca sedimentaria.

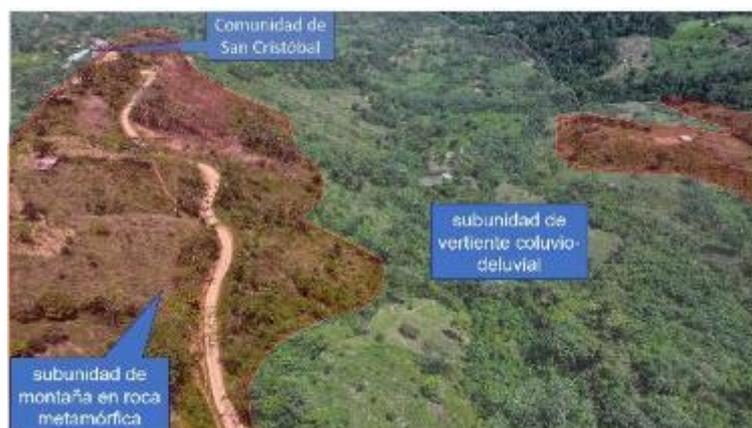
Subunidad vertiente coluvio-deluvial (V-cd): Son depósitos poco consolidados, resultado de la acumulación de materiales caídos desde las partes altas, por acción de la gravedad y removidos nuevamente por las aguas de escorrentía superficial. Estos depósitos cubren las laderas y se localiza en la zona de evaluación circundando la comunidad de San Cristóbal, conformados por bloques sub angulosos con diámetro de hasta 30 cm y gravas con diámetro de 3 cm en promedio, presenta matriz limo arcillosa.

Presenta pendientes suaves a moderadas, esto se debe al transporte cuesta abajo de los materiales dispuestos en las partes altas de las laderas, producidos por movimientos en masa (figura 7).

Figura 7. Vista aérea hacia el norte de la comunidad, se aprecia la subunidad de vertiente coluvio deluvial.

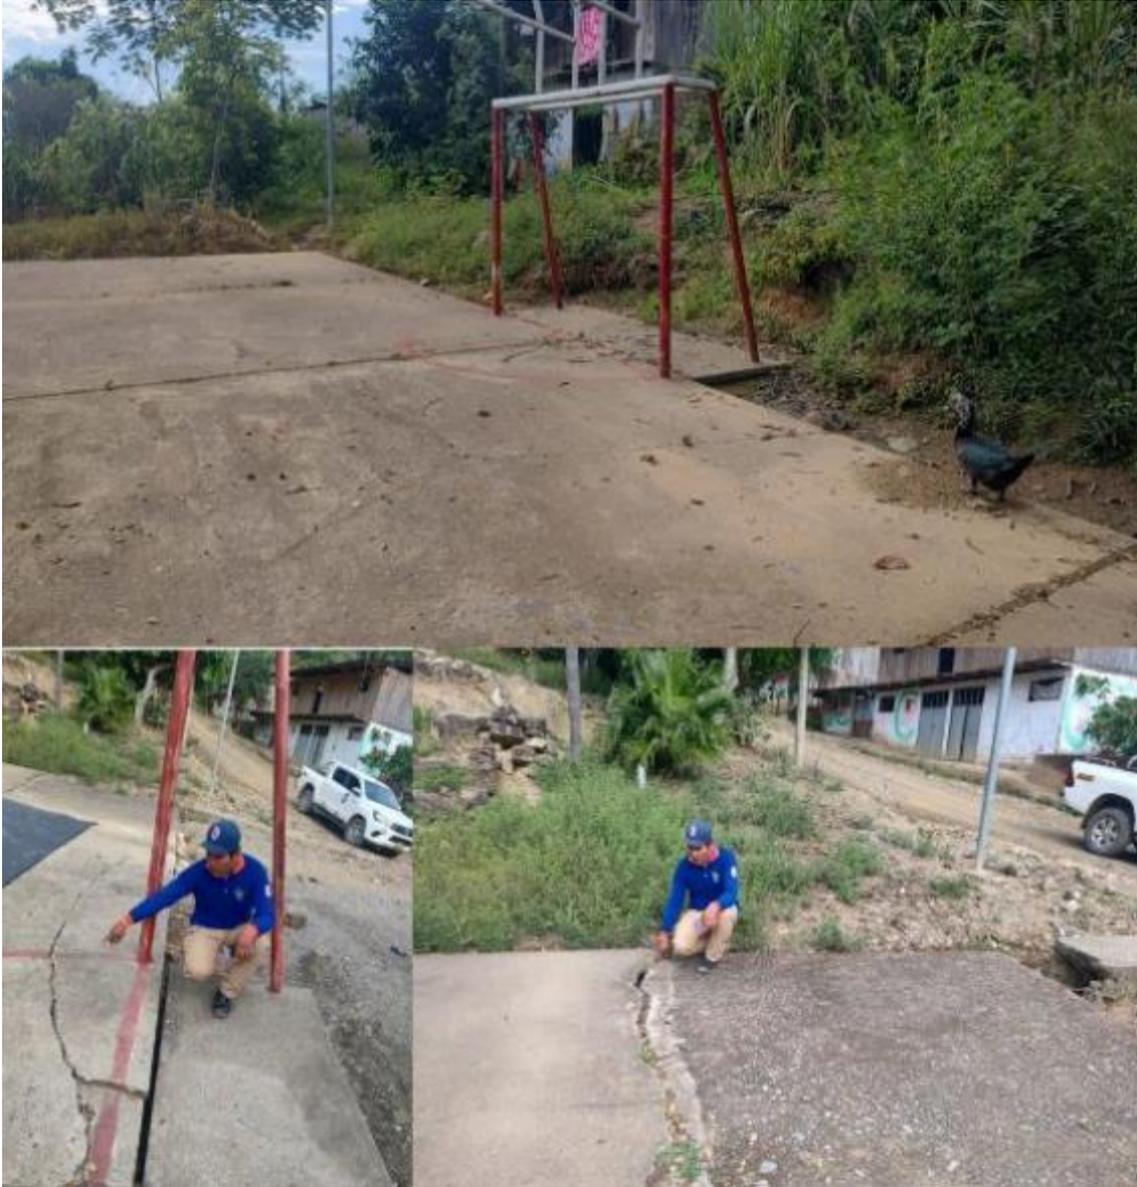
Por la actividad del deslizamiento, se aprecian agrietamientos en muros de viviendas y losa de fútbol, con aperturas hasta 4 cm. Además, se parecía hundimientos del suelo (fotografías 11 y 12).

Fotografía 12. Se aprecia la cancha de fútbol inclinada por hundimiento del suelo y con grietas de hasta 4 cm.

Finalmente, se brinda recomendaciones que deben ser tomadas en cuenta por las autoridades competentes. Lo más importante es que se debe reasentar (reubicar) a la comunidad de San Cristóbal, también realizar zanjas de coronación impermeabilizadas y en forma de espina de pescado en el deslizamiento, además de, forestar y realizar mejoramiento de sus canales de drenajes en las vías, con la finalidad que no continúen con su avance y afecte a la carretera que comunica con caseríos del sector, entre otros.
