**Informe Técnico N° A7508**

# MONITOREO DEL DESLIZAMIENTO DE PUNILLO 2018 - 2023

Departamento: Arequipa  
Provincia: Arequipa  
Distrito: Vitor

MAYO  
2024

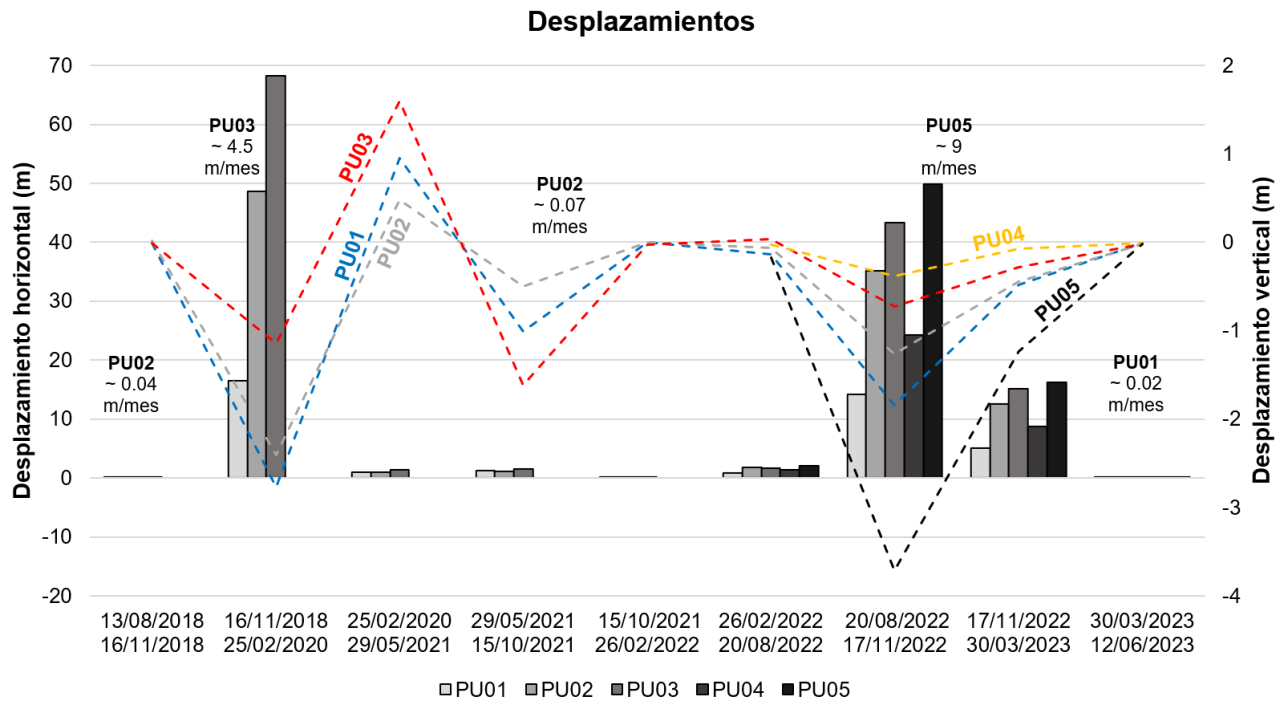
**Figura 3.** Serie temporal de magnitud de desplazamientos horizontales y valores de desplazamiento vertical. Se observan dos momentos con mayores valores de desplazamientos y tres momentos de desplazamientos mínimos en las estaciones instaladas en el cuerpo del deslizamiento desde el 2018. Los puntos PU04 y PU05 se implementaron a partir del año 2022.

Del total de desplazamientos horizontales registrados desde la implementación del monitoreo, se estima una velocidad máxima general de hasta ~ 2 m/mes, equivalente a "lenta" según la clasificación de Cruden y Varnes (1996). Sin embargo, al haber registrado datos durante varios intervalos de tiempo (periodos), se pueden calcular velocidades para los periodos de "calma" y aceleración (figura 3). Con estos datos se estiman velocidades de entre ~ 0.02 m/mes a ~ 0.07 m/mes para los periodos de calma y de entre ~ 4.5 m/mes a ~ 9 m/mes para los periodos de aceleración. Cabe mencionar que estas velocidades podrían ser recalculadas utilizando datos continuos obtenidos con estaciones permanentes o aplicando otras técnicas de monitoreo como la teledetección.
