**Informe Técnico N° A7368**

# EVALUACIÓN DE PELIGROS GEOLÓGICOS POR MOVIMIENTOS EN MASA EN CRUSPATA OCCIDENTAL DE LA COMUNIDAD DE CEDRO

Distrito Socos, provincia Huamanga, departamento Ayacucho

Elaborado por la  
Dirección de Geología  
Ambiental y Riesgo  
Geológico del Ingemmet

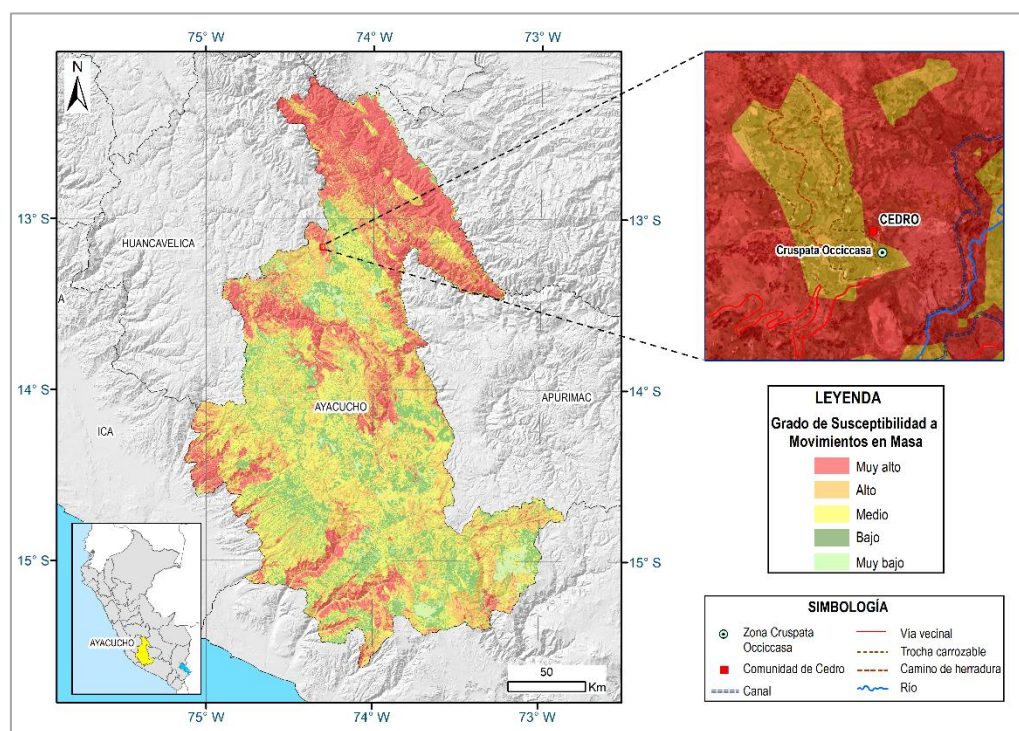
El presente boletín muestra, además, el mapa regional de susceptibilidad por movimientos en masa, a escala 1:300 000, donde la zona de Cruspata Occiccasa de la Comunidad de Cedro y alrededores, se localizan en zonas de susceptibilidad alta a muy alta, (figura 1).

**Figura 1:** Susceptibilidad por movimientos en masa en la zona de Cruspata Occiccasa de la Comunidad de Cedro. **Fuente:** Vílchez et al., 2019.

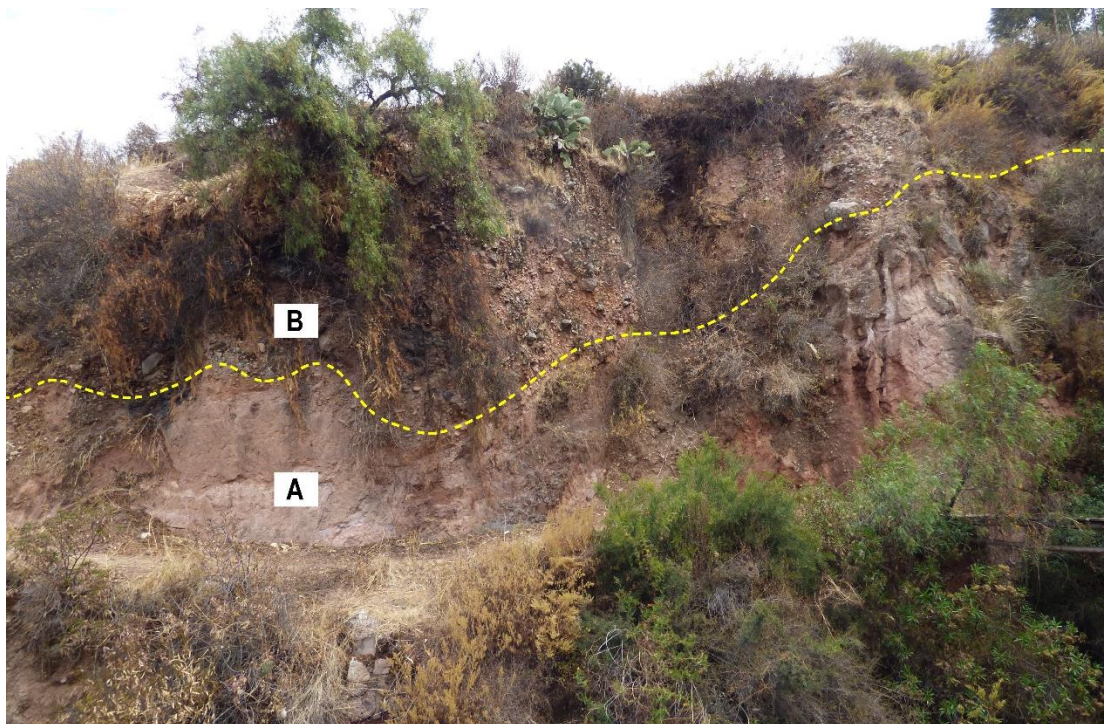
Se trata de una serie volcano-sedimentaria conformada por una secuencia de conglomerados con matriz arenosa generalmente de color rojo, limos de color rojo y verde, intercalándose con niveles de lavas volcánicas con textura laminar de composición andesítica y esporádicamente niveles de tobas blancas (figura 6).

El substrato rocoso se encuentra muy fracturado con espaciamentos próximos a medianamente separadas entre sí (0.05-0.30 m), algo abiertas (0.5-1.0 mm), sin relleno visible y de resistencia media (50-100 Mpa). Superficialmente se encuentran muy alteradas y de moderado a altamente meteorizadas (fotografía 1). Dentro de esta Formación se han identificado escarpas y cicatrices de deslizamientos antiguos.

**Figura 6.** Secuencia volcano-sedimentaria de la Formación Sallalli, conformado por la intercalación de conglomerados con matriz arenosa de color rojo (B) con niveles de tobas blancas (A).

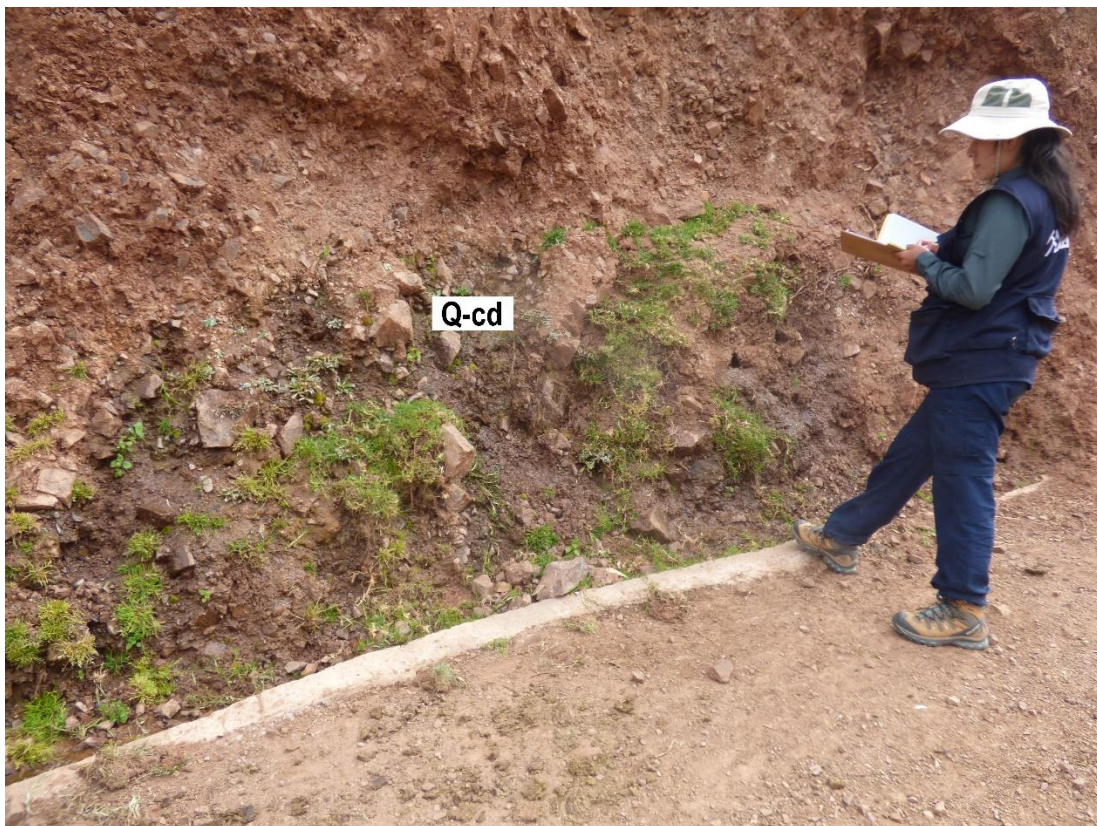
Se localizan en forma caótica al pie de laderas por acción de la gravedad y acción de las aguas de escorrentía. Están compuestos por fragmentos líticos, angulosos a subangulosos con diámetros que varían de 0.02 a 0.30 m envueltos en una matriz de arenas y limos con contenidos de cenizas (figura 7). Son producto de la meteorización de las rocas volcanosedimentarias y removidos por procesos de movimientos en masa antiguos.

**Figura 7.** Depósito coluvio-deluvial compuestos por fragmentos de rocas volcánicas angulosos a subangulosos, heterométricos y envueltos en una matriz de arenas y limos, removidos por procesos de movimientos en masa antiguos.

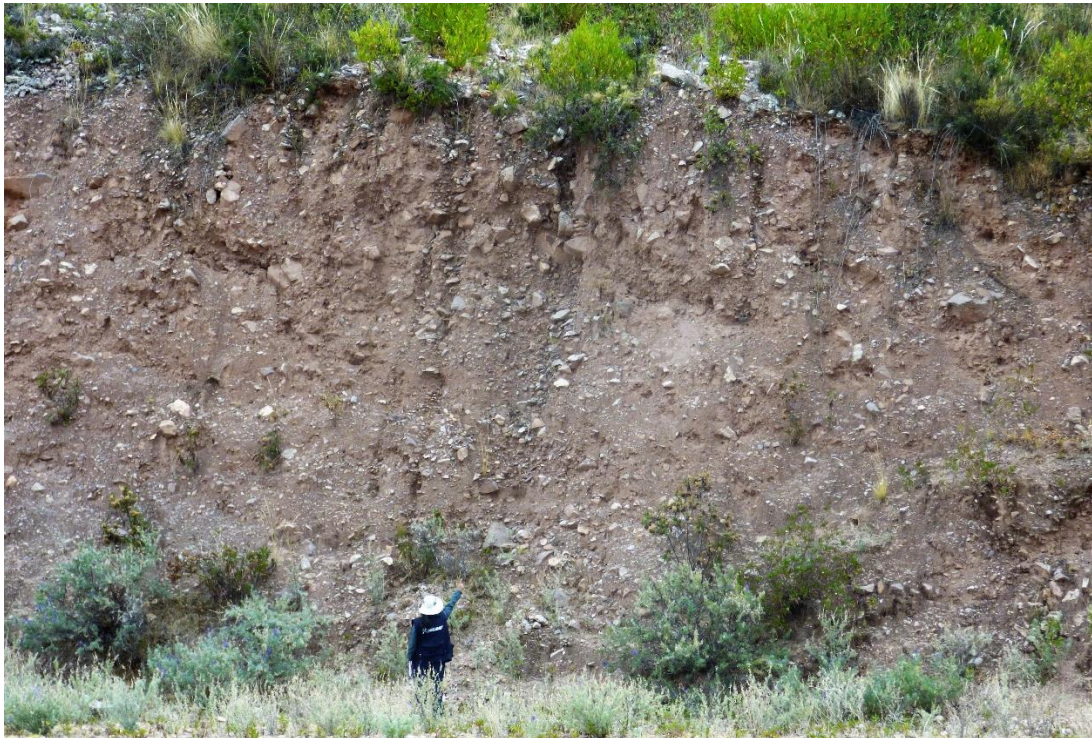
Están compuestos por fragmentos líticos angulosos a subangulosos con tamaños máximos de 1.5 m y mínimos de 0.02 m envueltos en una matriz areno limoso, permeables y medianamente consolidados (fotografía 2). Su granulometría está compuesta por: Bolos (10%), cantos (15%), gravas (25%), gránulos (25%), arenas (15%) y limos (10%).

**Fotografía 2.** Depósito proluvial compuesto fragmentos líticos angulosos a subangulosos con tamaños máximos de 1.5 m y mínimos de 0.02 m envueltos en una matriz areno limoso, permeable y medianamente consolidado.

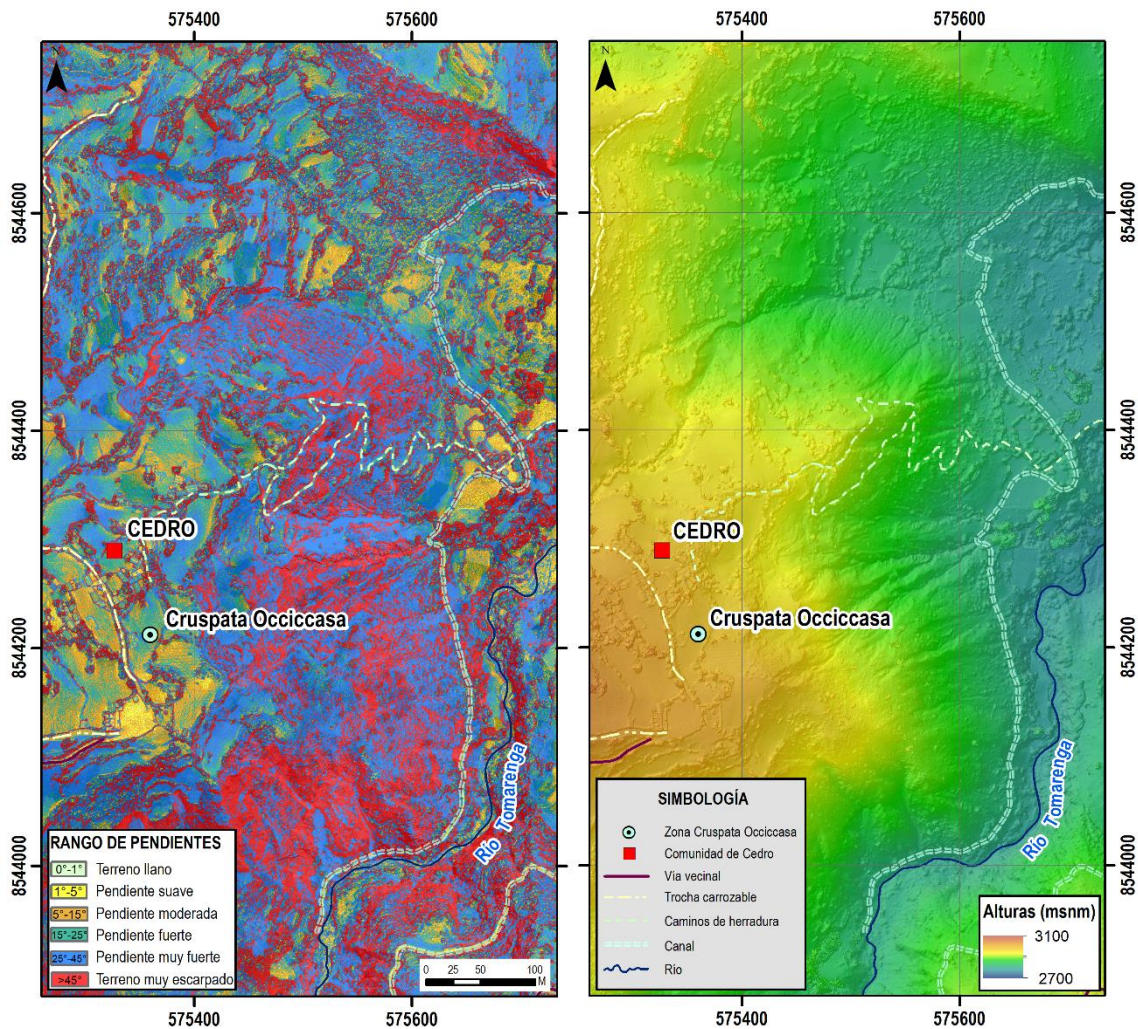
En el anexo 1: Mapa 02, se presenta las pendientes del terreno, elaborado en base a información del modelo de elevación digital de 0.15 m de resolución obtenido de sobrevuelos de dron. Muestra que la zona de Cruspata Occiccasa, se localiza en laderas de montañas con pendientes que van de fuerte ( $15^{\circ}$ - $25^{\circ}$ ) a muy fuerte ( $25^{\circ}$  a  $45^{\circ}$ ) con un cambio abrupto a terrenos de pendiente muy escarpada ( $> 45^{\circ}$ ). Este rango de pendiente es el resultado de una intensa erosión y desgaste de la superficie terrestre.

Figura 8. Izquierda: Variación de pendientes. Derecha: Variación de alturas.

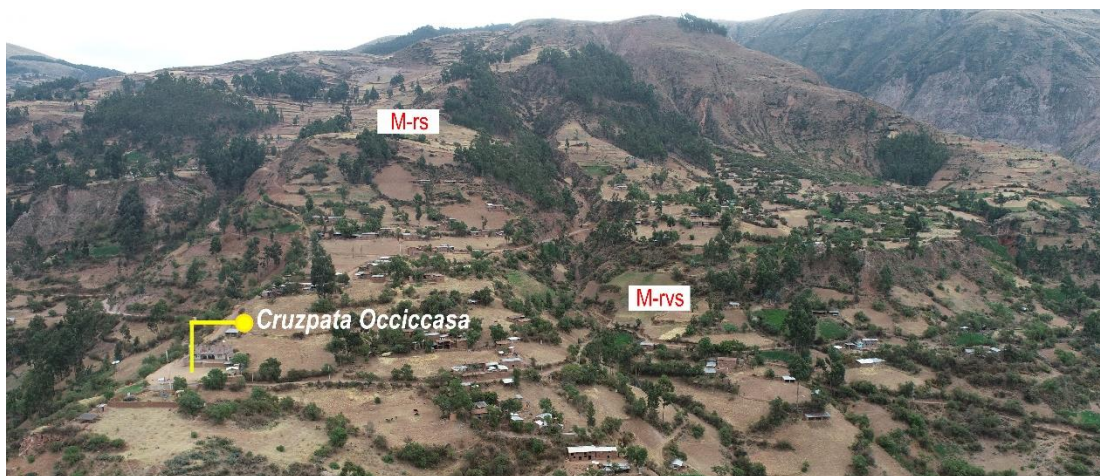
Relieve modelado por una secuencia volcano-sedimentarias representada por conglomerados de color rojo, limos de color rojo y verde, intercalándose con niveles de lavas volcánicas de composición andesítica y esporádicamente niveles de tobas blancas de la Formación Sallalli (figura 9). Las laderas de esta montaña presentan mayoritariamente pendientes fuertes a muy fuertes (15° a 45°).

Sus relieves se encuentran asociadas a procesos dominantes de erosión de laderas, deslizamientos, derrumbes y flujos.

**Figura 9.** Vista de la subunidad de montaña modelada en rocas volcano-sedimentaria (M-rvs), sobre la cual se asienta la zona de Cruzpata Occiccasa. Sus relieves se encuentran asociadas a procesos dominantes de erosión de laderas, deslizamientos, derrumbes y flujos.

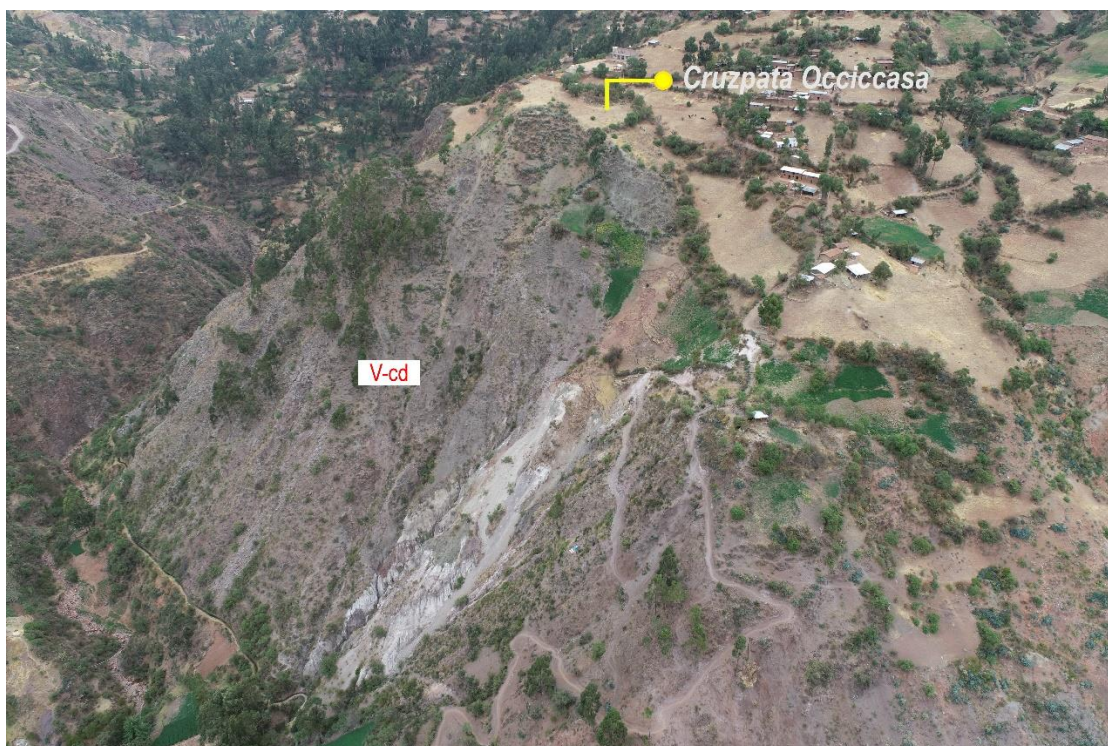
Son depósitos inconsolidados, localizados al pie de laderas de montañas volcansedimentarias, resultantes de la acumulación de material de origen coluvial y deluvial. Los principales agentes formadores de esta subunidad son los procesos de erosión de suelos, la gravedad, las lluvias, el viento, agua de escorrentía superficial y son altamente susceptibles a sufrir procesos geodinámicos como derrumbes y deslizamientos (figura 10).

Están compuestos principalmente por fragmentos líticos de rocas volcánicas, heterométricos, compuestos de: bolos (5%), cantos (10%), gravas (20%), arenas (30%), limos (35%), angulosos a subangulosos envueltos en una matriz de arenas y limos. Estas geoformas se encuentran ampliamente desarrolladas en las laderas de montañas, con pendientes predominantes de muy fuerte a muy escarpado (25°- >45°) y fáciles de remover.

**Figura 10.** Vista de las subunidades de vertientes coluvio-deluvial (V-cd) adosadas al pie de ladera de montañas resultantes de la acumulación de material de origen coluviodeluvial y susceptibles a sufrir procesos geodinámicos como derrumbes y deslizamientos.

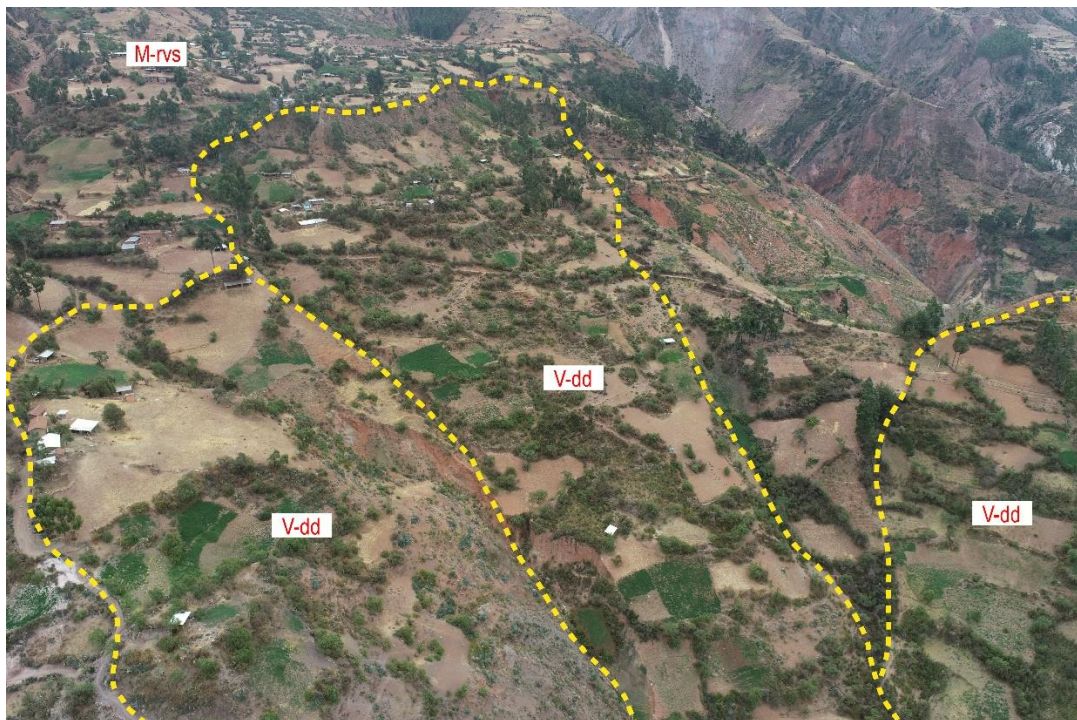
Zonas de acumulaciones en ladera originadas por procesos de movimientos en masa antiguos y recientes (figura 11). Generalmente su composición litológica es homogénea; con materiales inconsolidados a ligeramente consolidados compuestos de: bolos (15%), cantos (10%), gravas (30%), arenas (25%), limos (20%), de corto a mediano recorrido. Su morfología es usualmente convexa y su disposición es semicircular a elongada en relación con la zona de arranque o despegue del movimiento en masa.

Estas geoformas se observaron cómo cuerpos de deslizamientos antiguos depositadas en las laderas superiores del valle del río Tomarenga, donde las pendientes van de fuerte a muy fuerte (15°- 45°).

**Figura 11.** Vista de la subunidad de vertiente con depósito de deslizamiento (V-dd) ubicado en la comunidad de Cedro (al norte de la zona de estudio), originado por procesos de movimientos en masa antiguos.

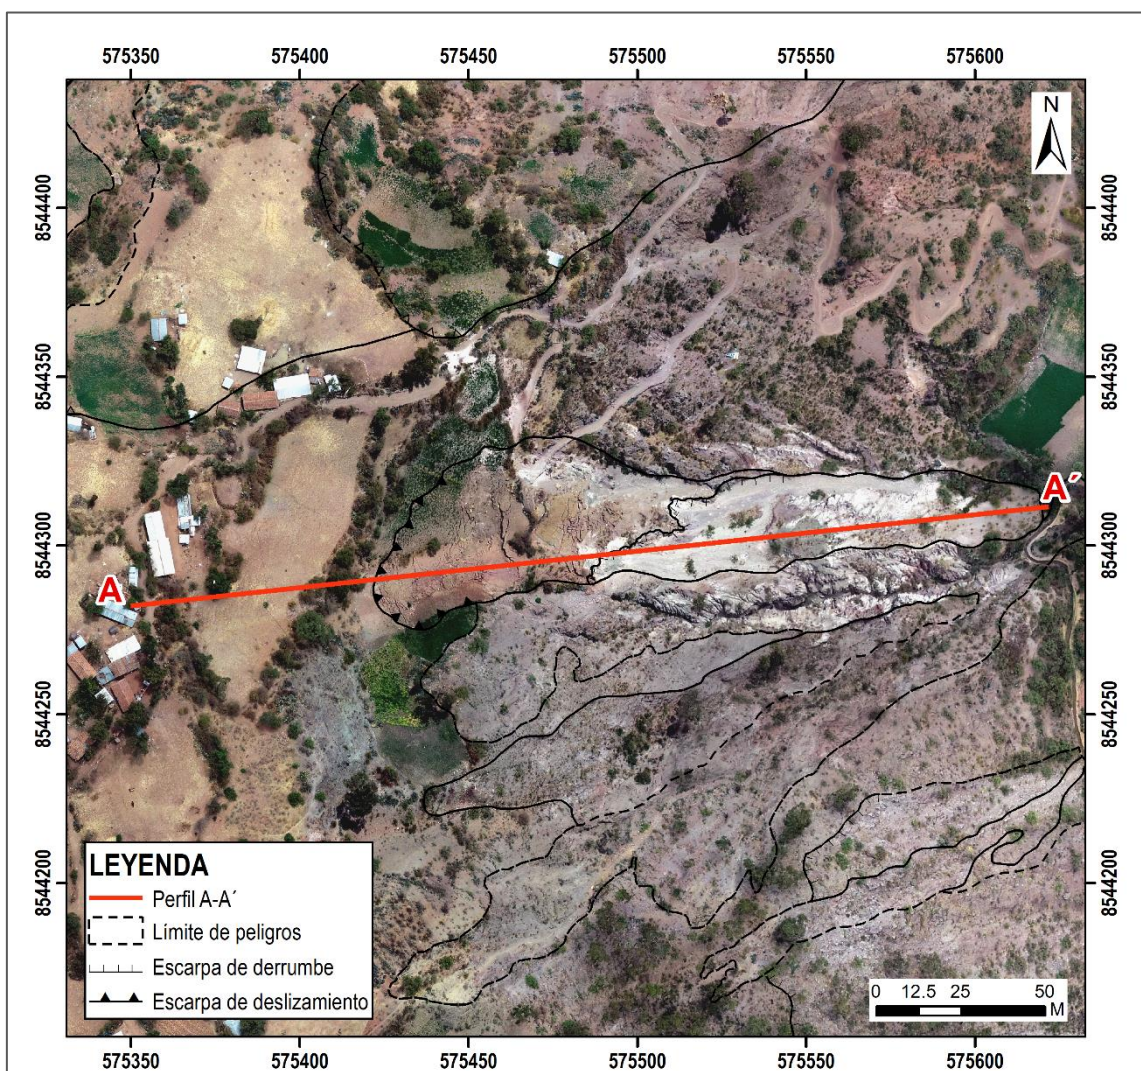
Con el MDT (Modelo Digital del Terreno) de resolución 0.15 m/px, obtenido mediante levantamiento fotogramétrico aéreo con dron, en la zona de Cruspata Occiccasa, se ha realizado un perfil transversal (figura 19), sobre el cual se realiza un análisis del relieve del terreno antiguo (2019) y post evento (2022), destacado las siguientes características:

En el perfil A-A´ (figura 20) muestra el proceso del movimiento en masa que se inicia con un escarpe principal del deslizamiento rotacional a los 2940 m s.n.m. seguido por una zona de acumulación hasta el pie del evento, lugar donde inicia el derrumbe a los 2890 m s.n.m., condicionado principalmente por el cambio de pendiente que pasa en promedio de 40° (cuerpo de deslizamiento) a 70° (escarpe de derrumbe).

**Figura 19.** Ubicación del perfil longitudinal A-A´ en la zona del deslizamiento-derrumbe (Zona de Cruspata Occiccasa).
