Informe Técnico N° A7382

EVALUACIÓN DE PELIGROS GEOLÓGICOS POR MOVIMIENTOS EN MASA EN EL CENTRO POBLADO NUEVA BARRANQUITA

Departamento San Martín
Provincia El Dorado
Distrito San José de Sisa

MAYO
2023

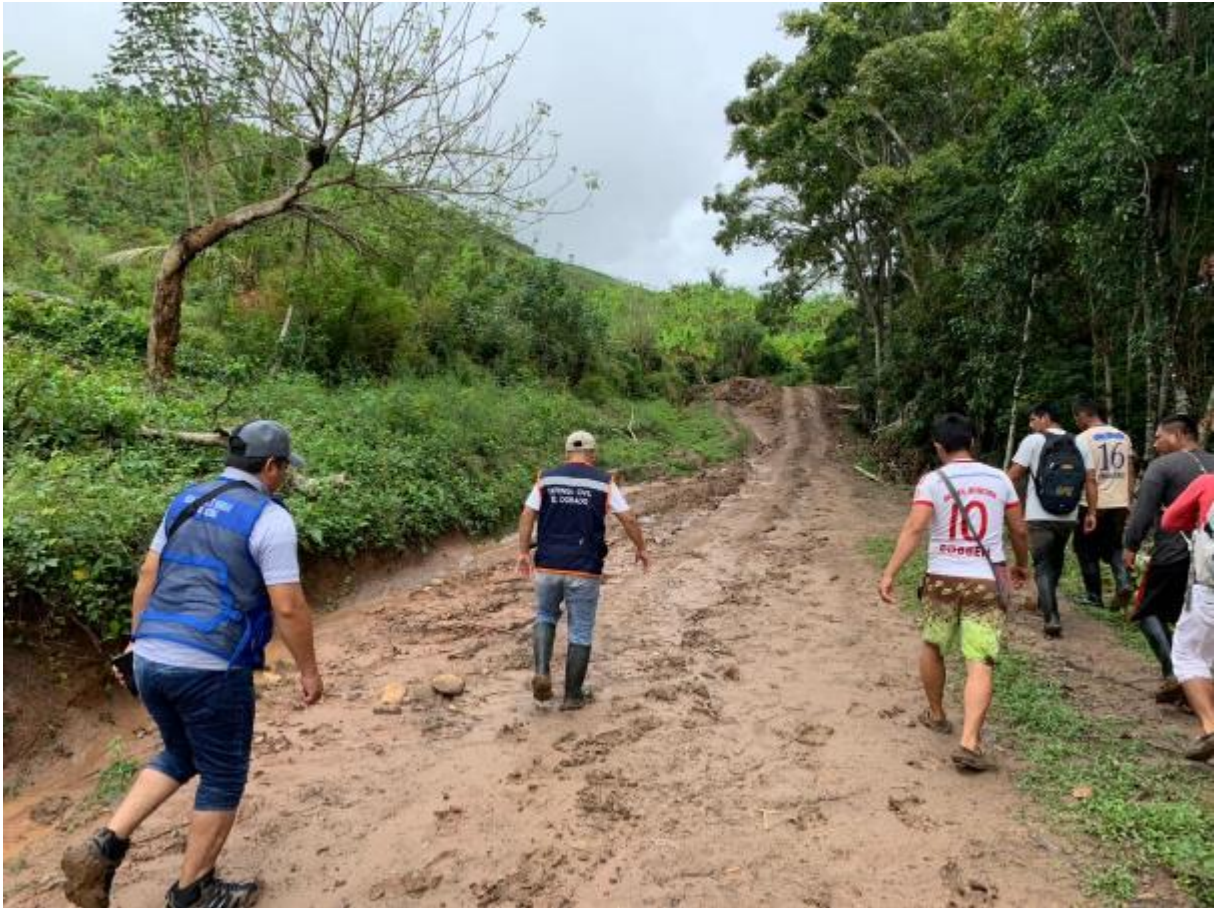
Figura 3. Trocha carrozable que permite el acceso a C.P. Nuevo Barraquita.

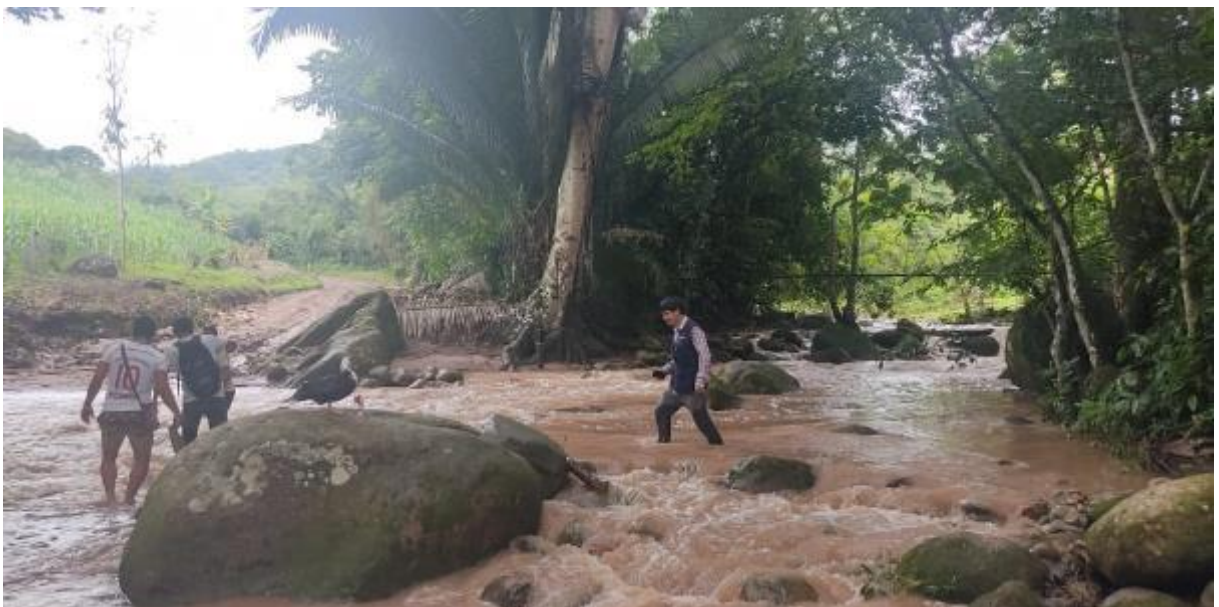
Figura 4. Cruce de carretera y quebrada Barraquita.

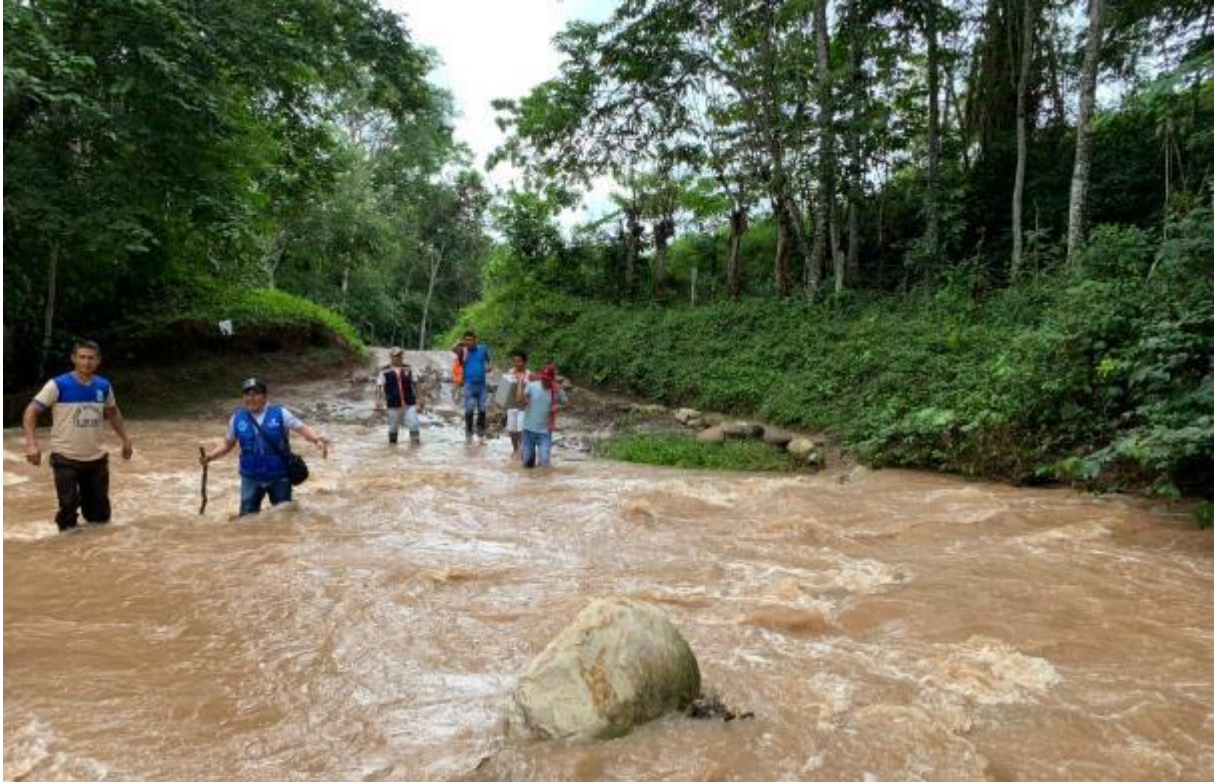
La microcuenca de la quebrada Barranquita forma parte de los tributarios del río Sisa. Presenta un ancho de cauce, en la zona de evaluación de 15 m en promedio y una dirección de flujo de oeste a este, figura 7.

Figura 7. Quebrada Barranquita.

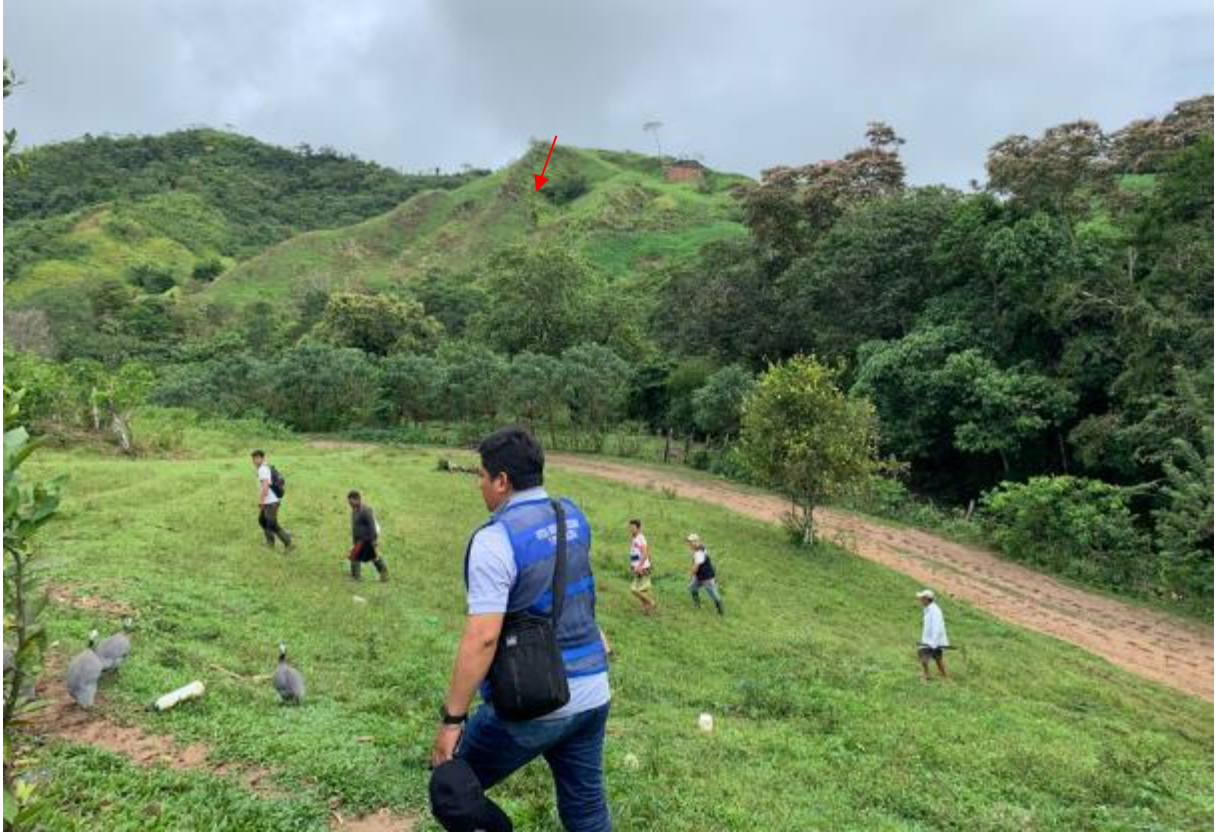
Estas rocas son las más antiguas de la zona de estudio. Está conformada por la intercalación de areniscas de grano fino a grueso, con intercalaciones de lodolitas. Afloramientos de esta unidad son visibles en la parte alta de la microcuenca, formando relieves de fuerte pendiente, figuras 8 y 9.

Figura 8. Estratos de areniscas de la Formación Chambira.

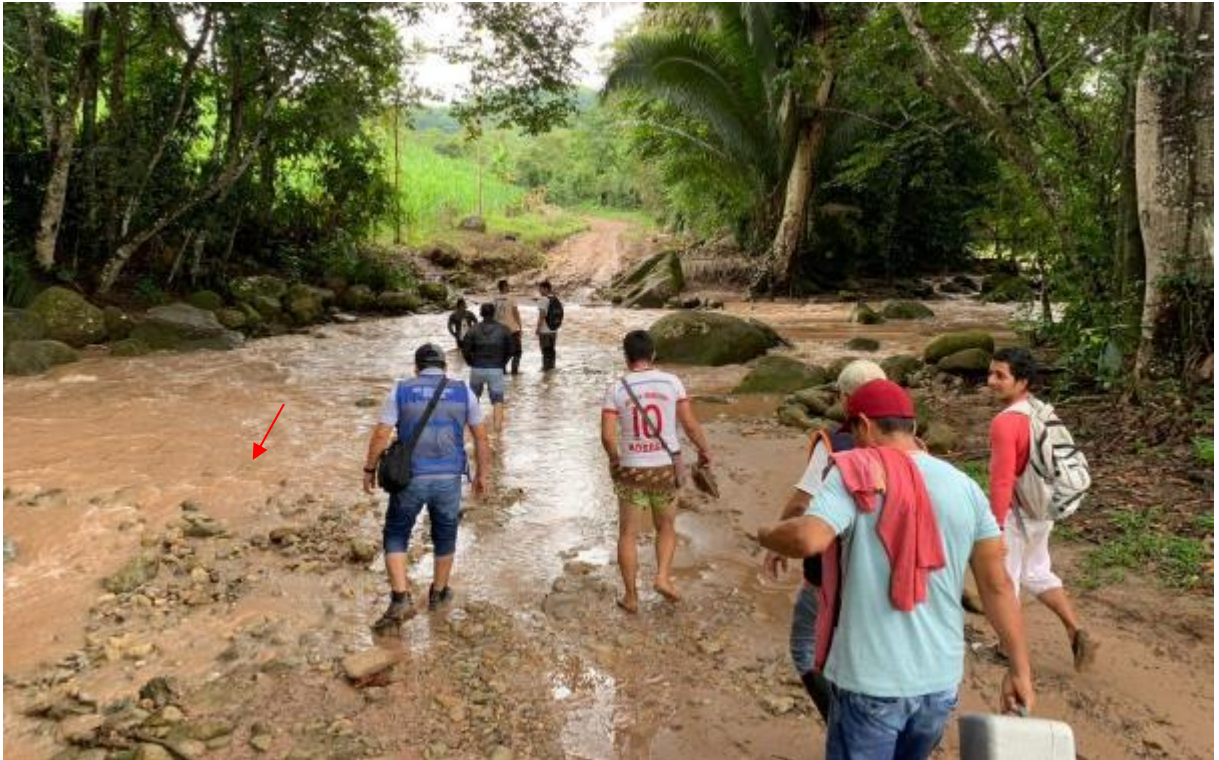
Corresponde a materiales conformados por gravas, bolonería y bloques heterométricos sub-redondeados inmersos en matriz arcillo arenosa. La litología de los clastos corresponde a areniscas de grano fino y grano grueso, de colores amarillentos y rojizos; también lodolitas rojizas (deleznables). Se encuentran rellenando el cauce activo de la quebrada Barranquita, figura 10.

Figura 10. Depósitos aluviales en el cauce de la quebrada Barranquita.

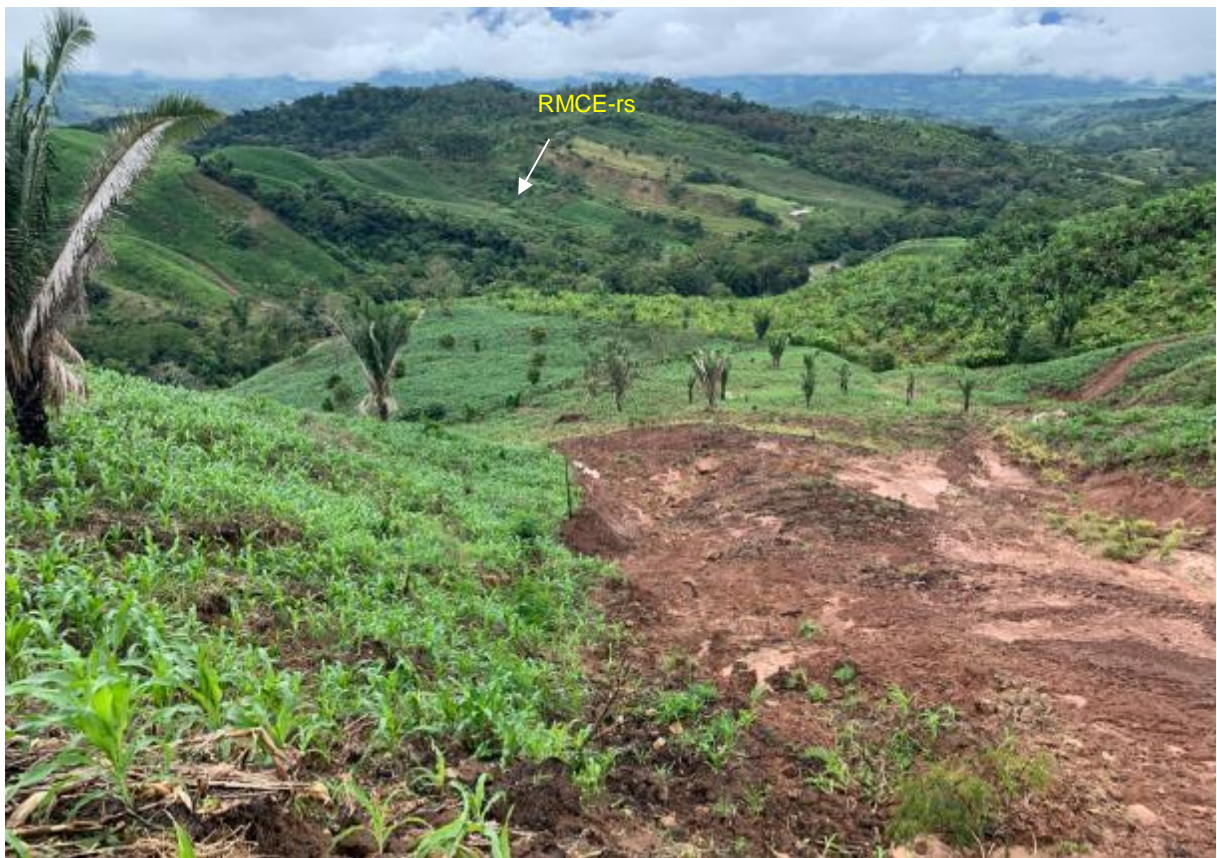
Esta unidad geomorfológica predomina en la totalidad de la zona de estudio, pues la microcuenca de la quebrada Barranquita forma parte de una sucesión de montañas y colinas que están controladas por estructuras geológicas, que muestran una dirección andina (NO-SE). La composición litológica lo conforman una serie de rocas sedimentarias, tales como areniscas y lodolitas de la Formación Chambira, figura 12.

Figura 12. Montañas y colinas estructurales en roca sedimentaria, margen derecha de la quebrada Barranquita

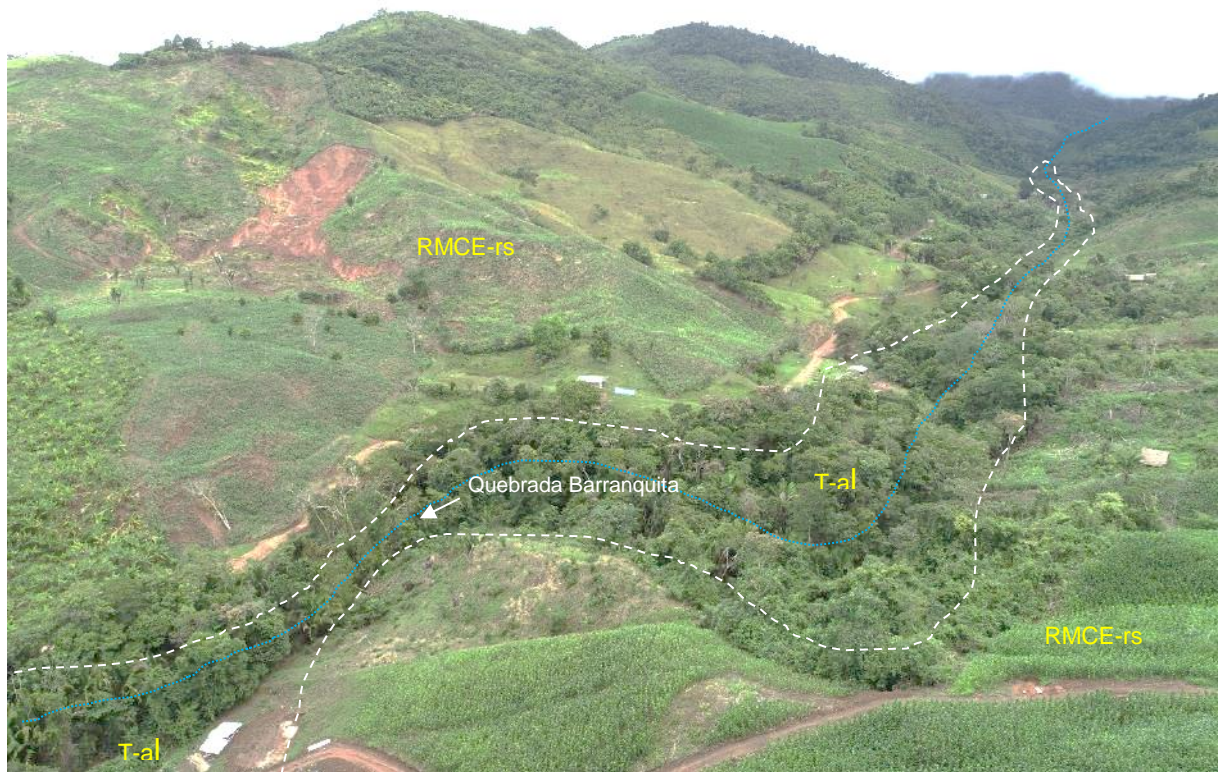
Se localiza en ambas márgenes de la quebrada Barranquita, y corresponden a terrazas de relieve llano a semillano, conformadas por depósitos aluviales, figura 13.

Figura 13. Terrazas aluviales rellenando el fondo del valle de la quebrada Barranquita, limitada por montañas y colinas estructurales en roca sedimentaria.

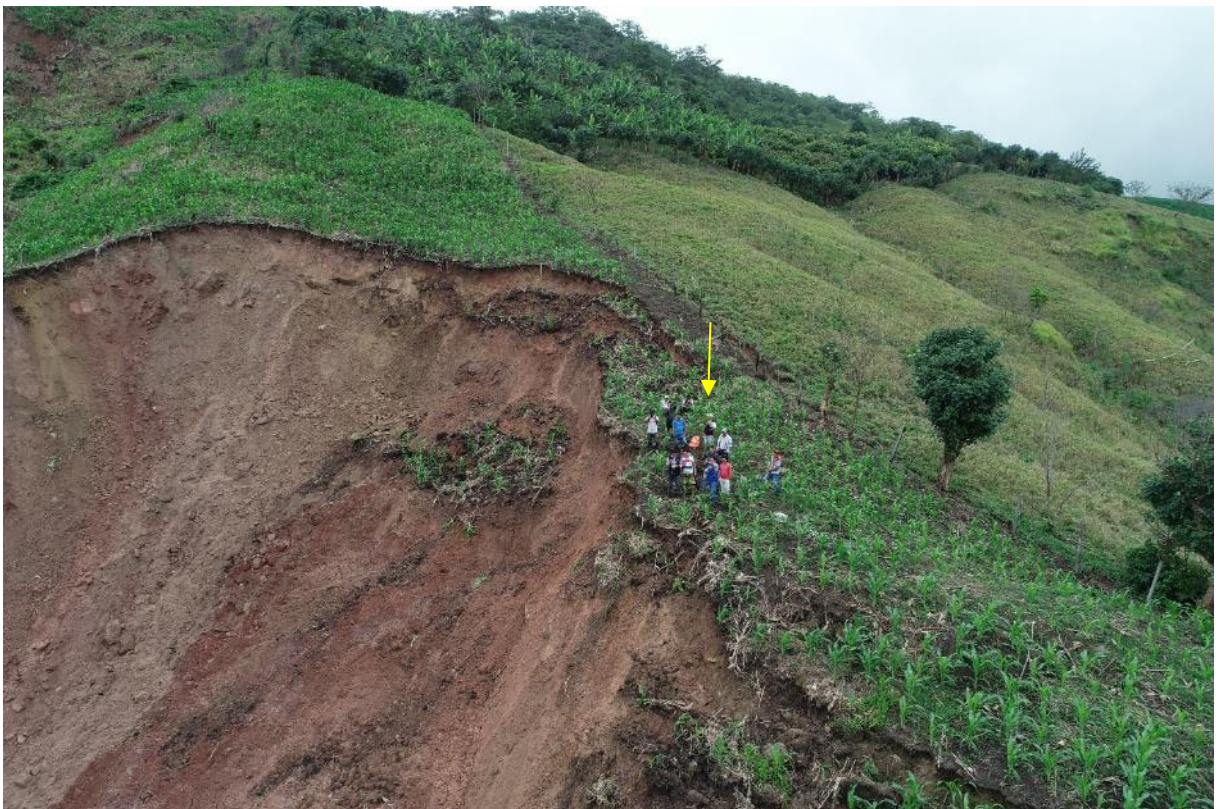
Figura 20. Personal de INGEMMET y Gobierno Regional de San Martín, realizando la evaluación de campo.

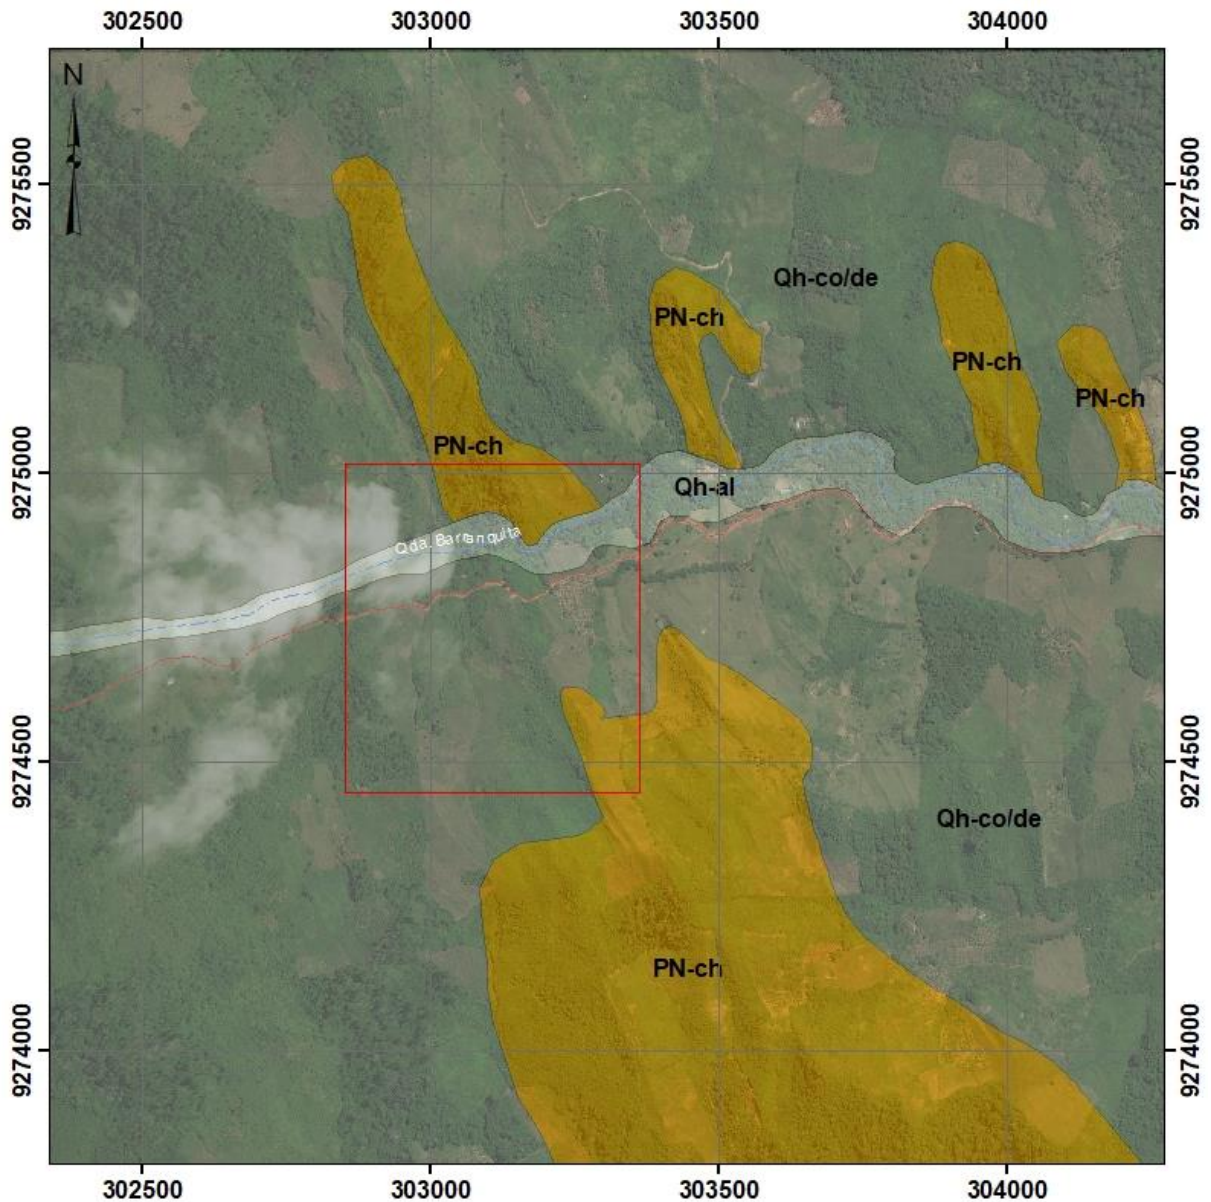
SECTOR ENERGÍA Y MINAS INGEMMET INSTITUTO GEOLÓGICO, MINERO Y METALÚRGICO	
DIRECCIÓN DE GEOLOGÍA AMBIENTAL Y RIESGO GEOLÓGICO	
GEOLOGÍA LOCAL EN EL CENTRO POBLADO NUEVA BARRANQUITA	
Escala: 1/10,000 Datum: WGS84 Zona UTM: 18S Versión digital: Año 2022	
MAPA 1
