Informe Técnico N° A7387

EVALUACIÓN DE PELIGROS GEOLÓGICOS EN EL CASERÍO DE CASHAPATAC

Departamento Áncash
Provincia Huari
Distrito San Pedro De Chaná

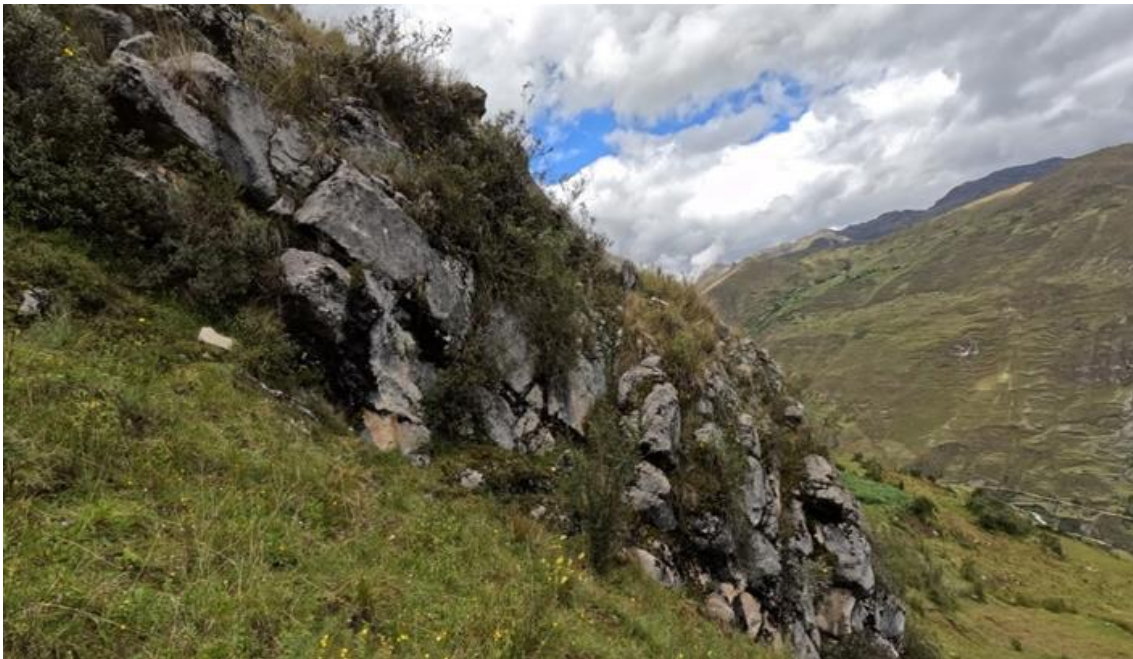
Fotografía 1 Afloramiento Formación Jumasha, compuesto por rocas calcáreas, al oeste del caserío de Cashapatac.

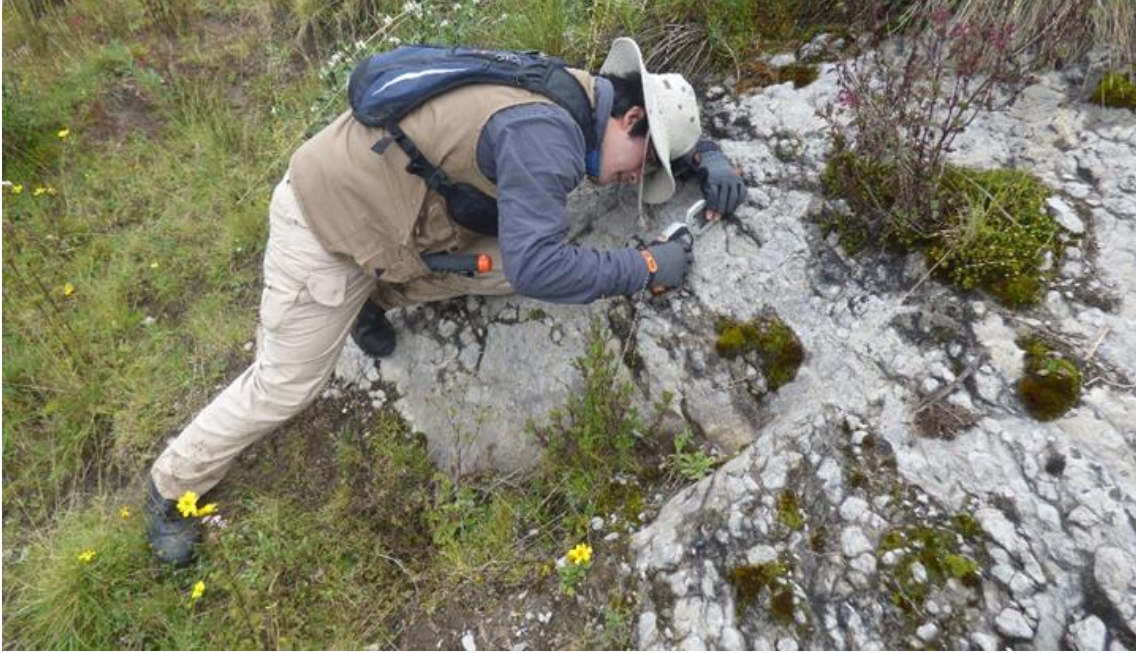
Sobreyace concordantemente a la Formación Pariatambo e infrayace concordantemente a la Formación Celendín. Presenta una estratificación maciza compuesta por estratos de calizas grises de 1 a 2 m con presencia de fósiles, y erosión típica de lenares (fotografías 1 y 2). Presentan una matriz micrítica, clasificándolas como rocas carbonatadas wackstone y packstone.

Fotografía 2 Afloramiento de calizas fosilíferas, rumbo de la estratificación a favor de la pendiente (Rumbo: N124°, : Buzamiento 32°SO, coordenadas: 278402E, 8952929N).

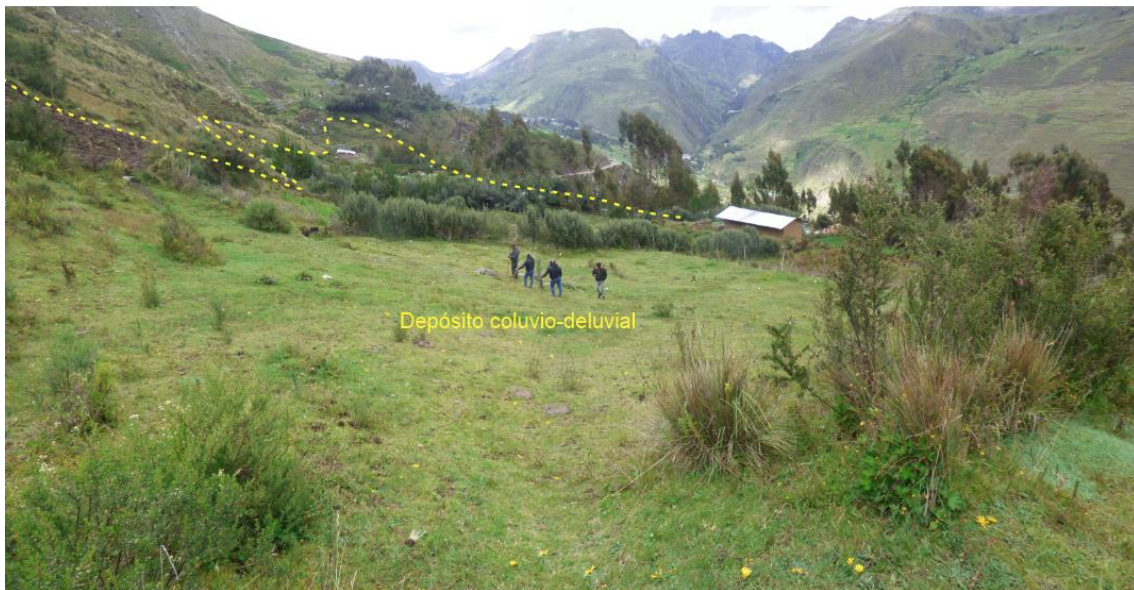
Este depósito se encuentra ubicado al suroeste del caserío y es el resultado de un deslizamiento antiguo. Está constituido por gravas, cantos y bloques no consolidados, heterométricos, de formas angulosos y subangulosos, (de origen sedimentario) en matriz areno limosa, expuesto en una ladera con pendiente entre 10° a 25°. Figuras 5, 6 y 7.

Figura 5. Se aprecia el depósito coluvio-deluvial, formado por la acción de la generación del deslizamiento.

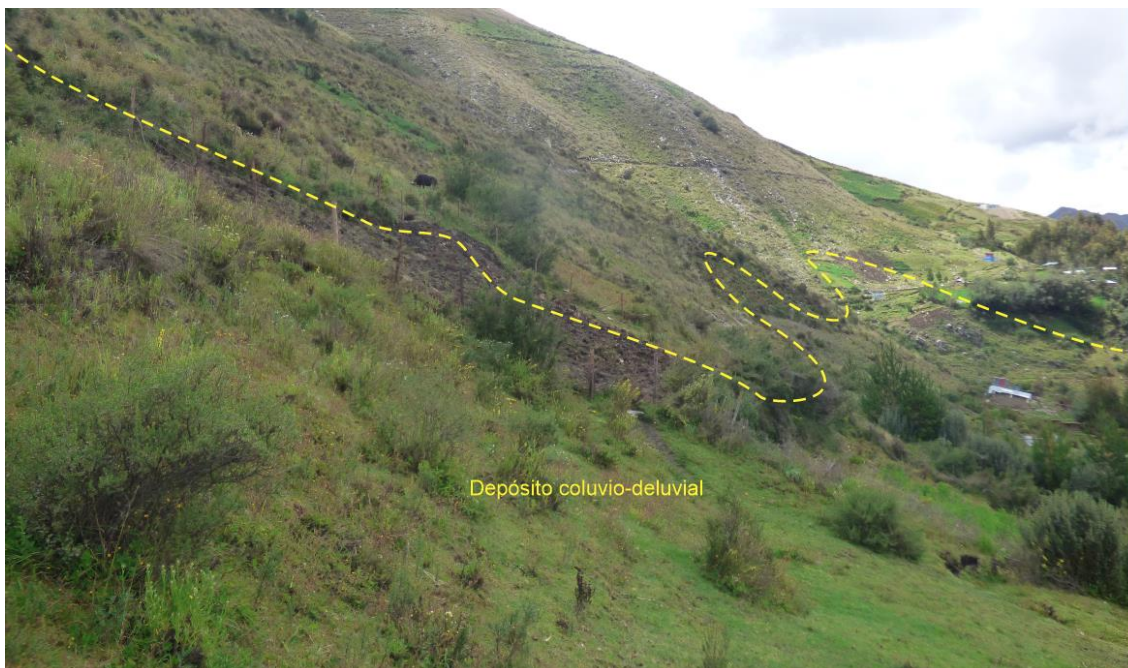
Figura 6. Muestra el depósito coluvio-deluvial, con pendiente menor de 25°.

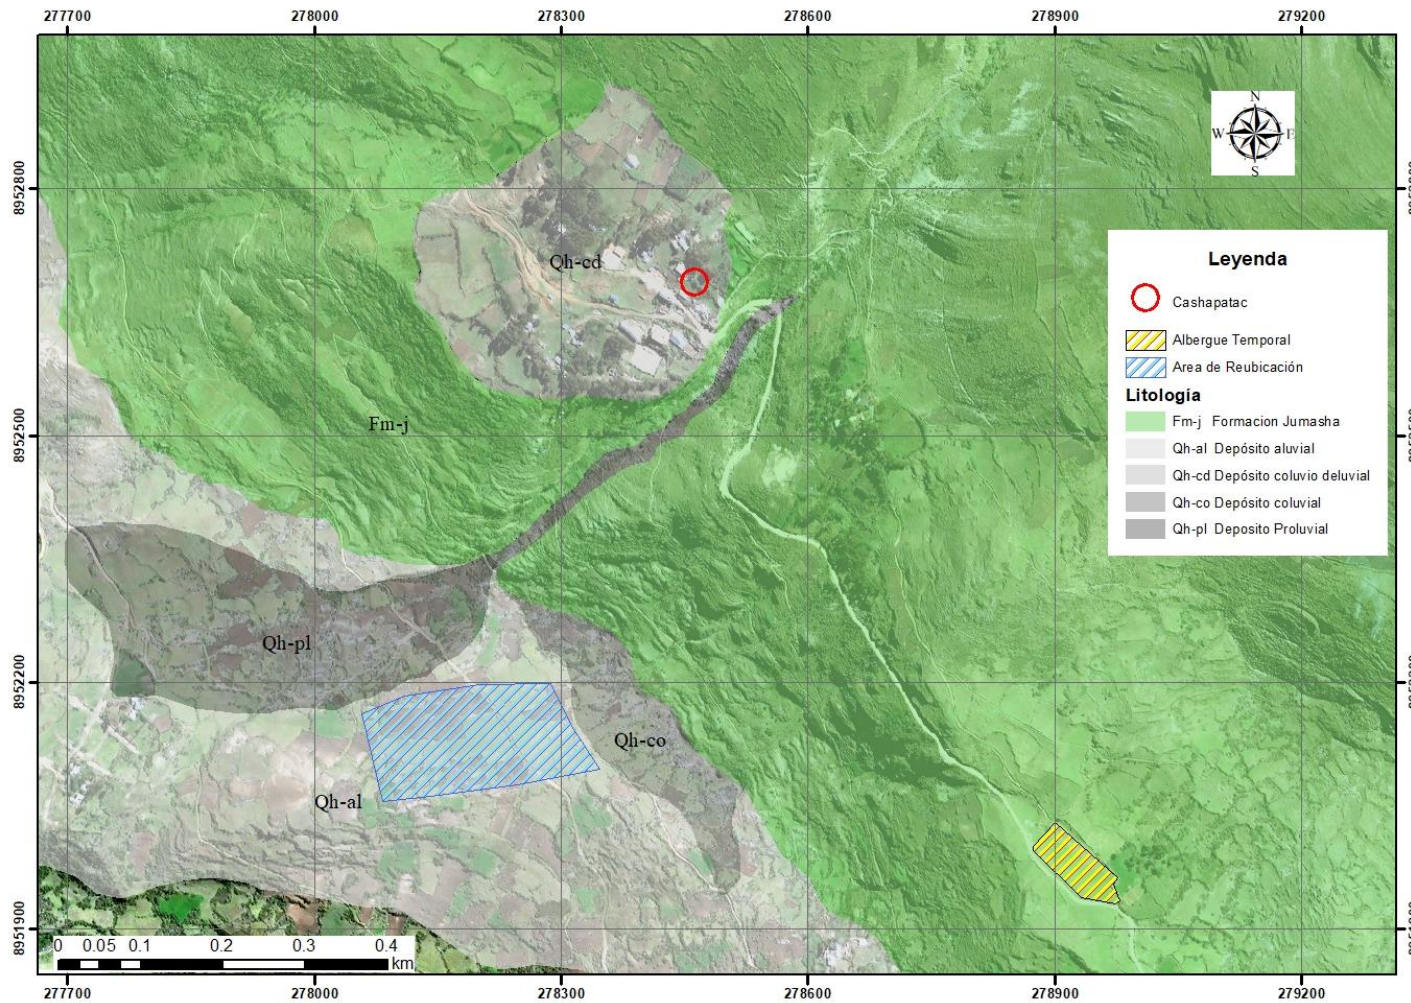
Figura 7. Mapa geológico generado con la interpretación de los datos de campo y la ortofoto obtenida del levantamiento gravimétrico.

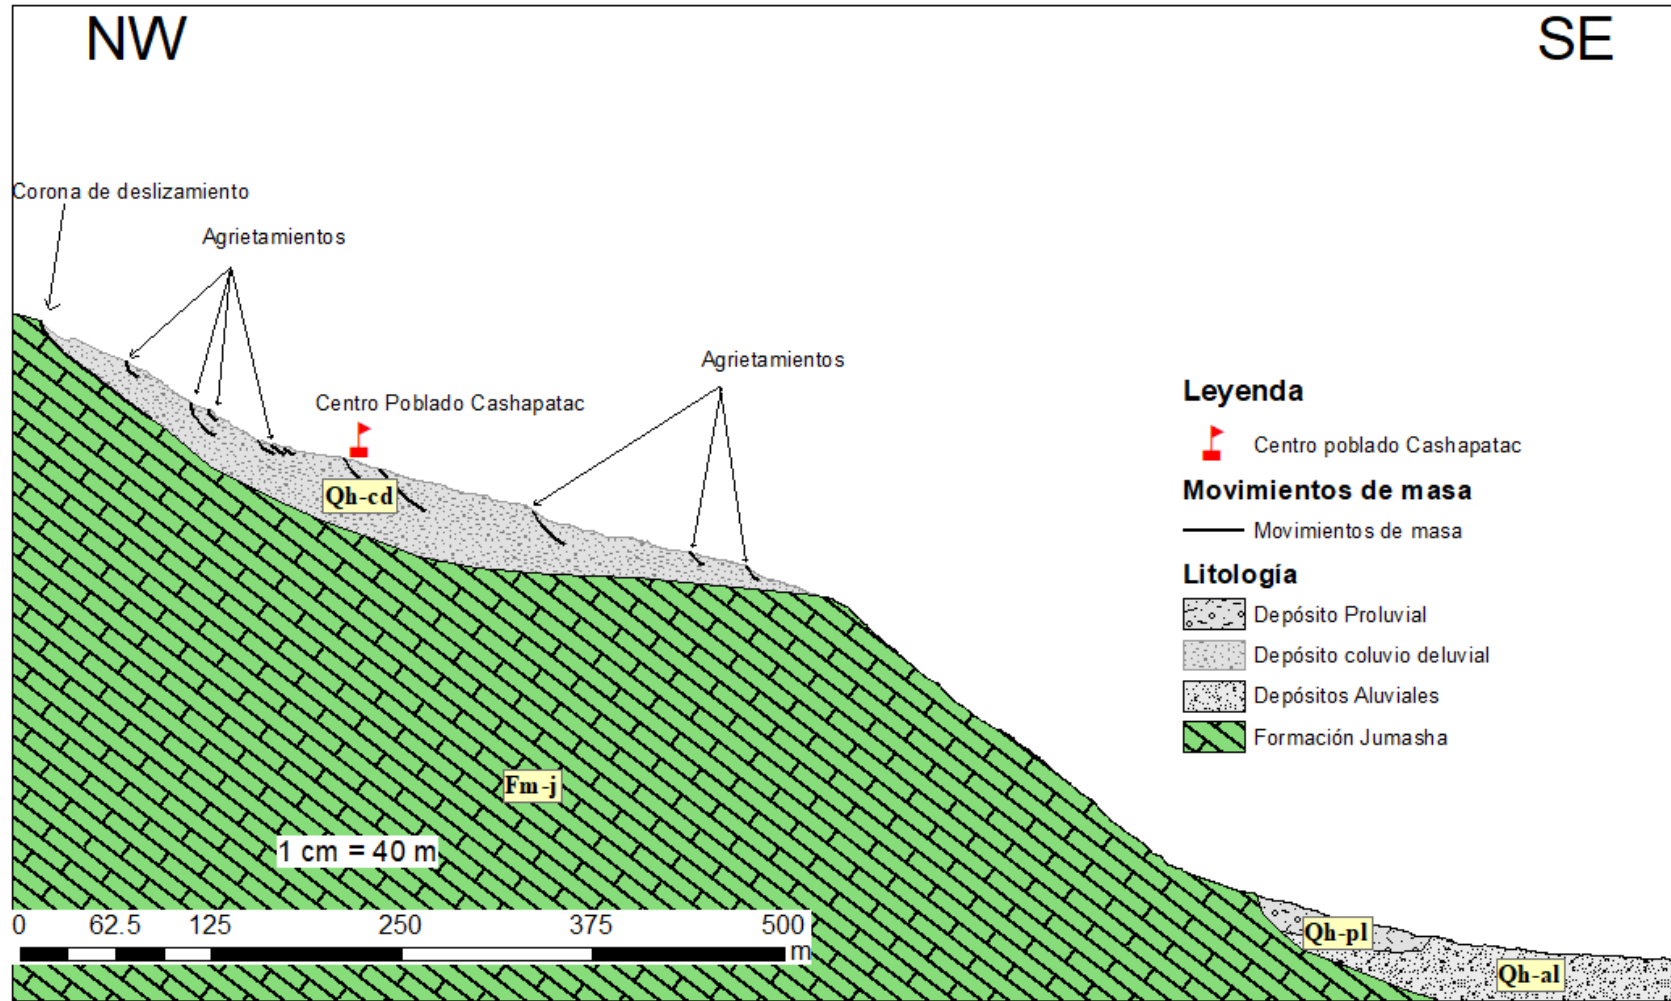
Figura 8. Perfil geológico que atraviesa perpendicularmente al caserío y las zonas del deslizamiento.

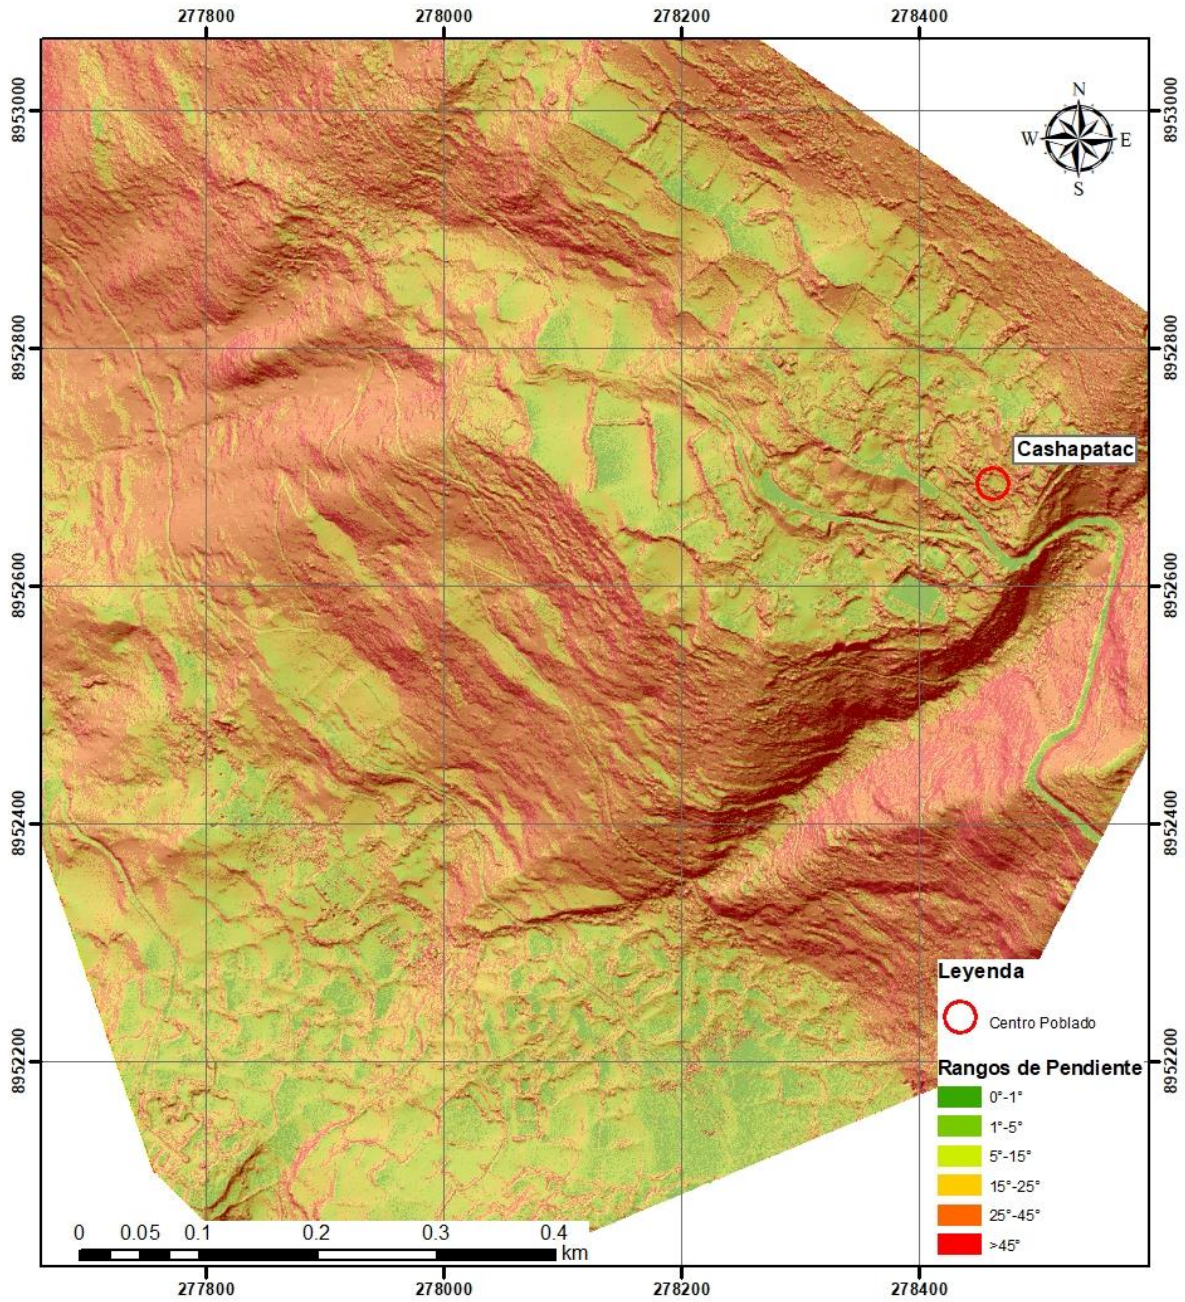
Figura 9 Se muestra el mapa de pendientes del caserío de Cashapatac, elaborado en base al modelo de elevación digital (con 0.30 m/píxel de resolución) resultado del levantamiento fotogramétrico con dron en las zonas de estudio.

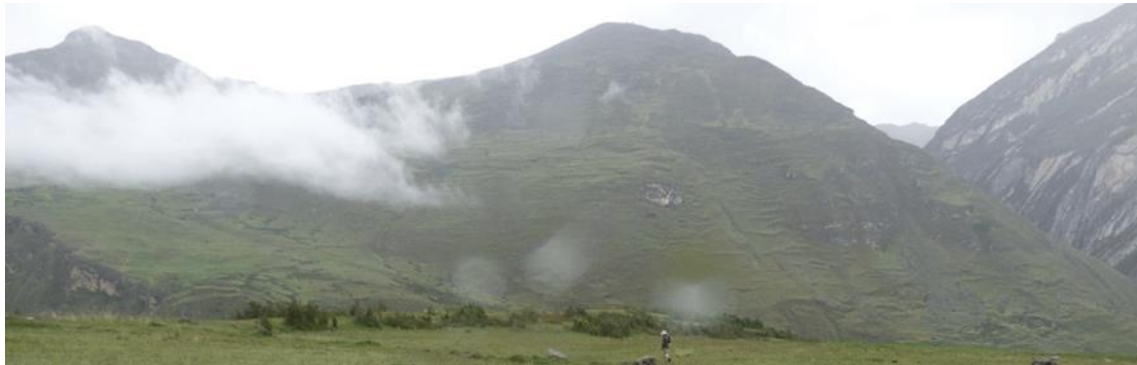
Fotografía 5 Muestra la montaña sedimentaria que se encuentran en la zona aledaña a la reubicación, muestra ladera con pendiente menores a 30°.

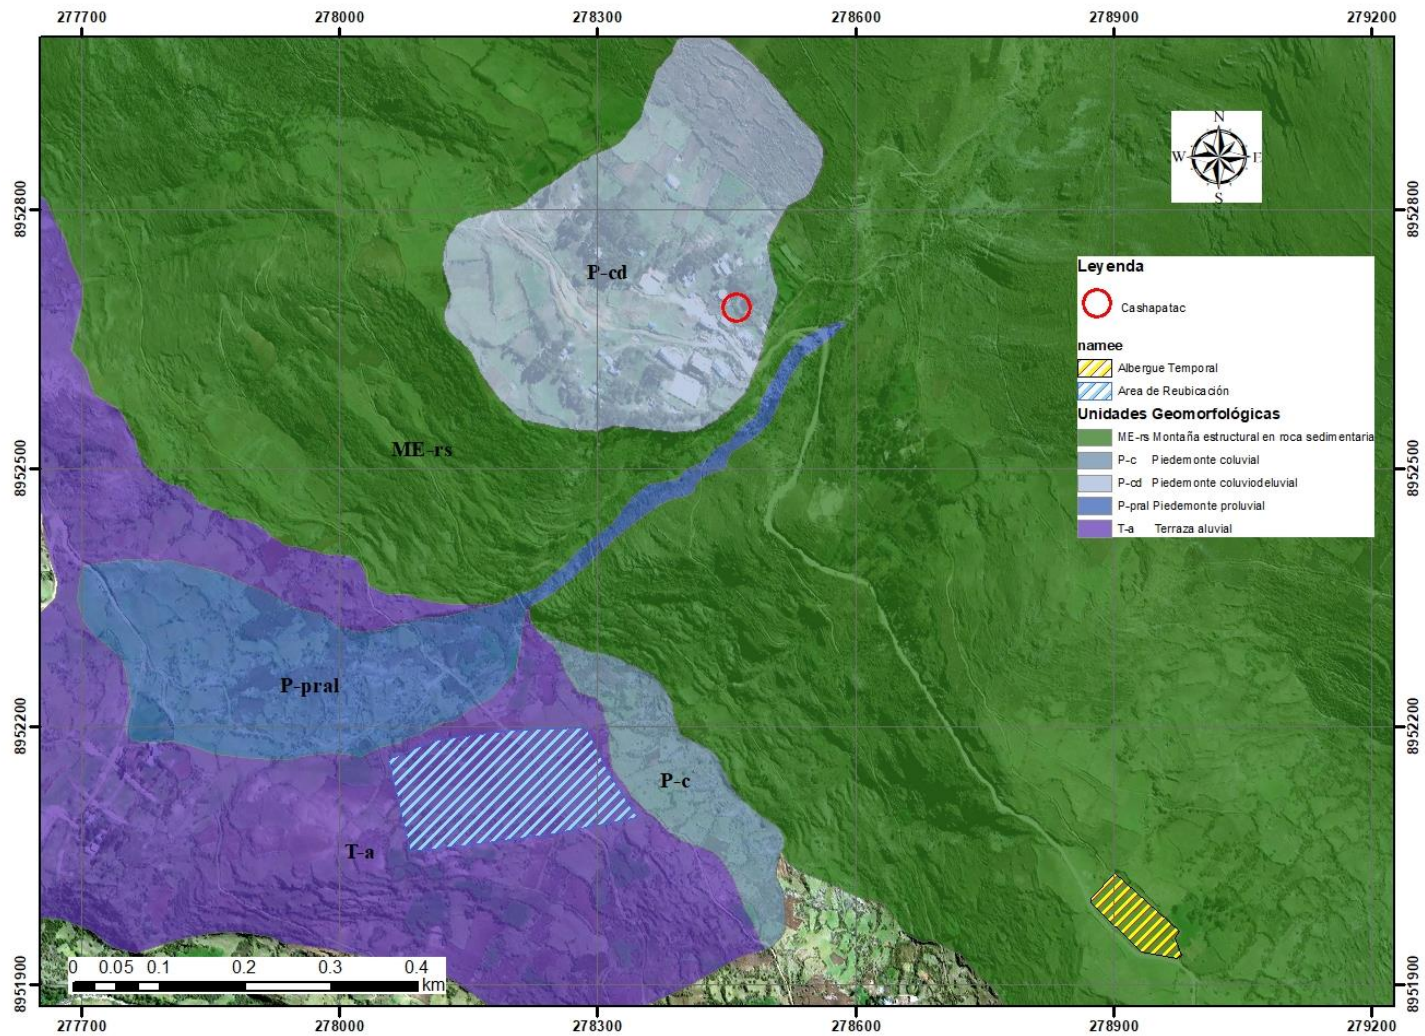
Figura 10 Mapa geomorfológico generado con la interpretación de los datos de campo y la ortofoto obtenida del levantamiento gravimétrico.

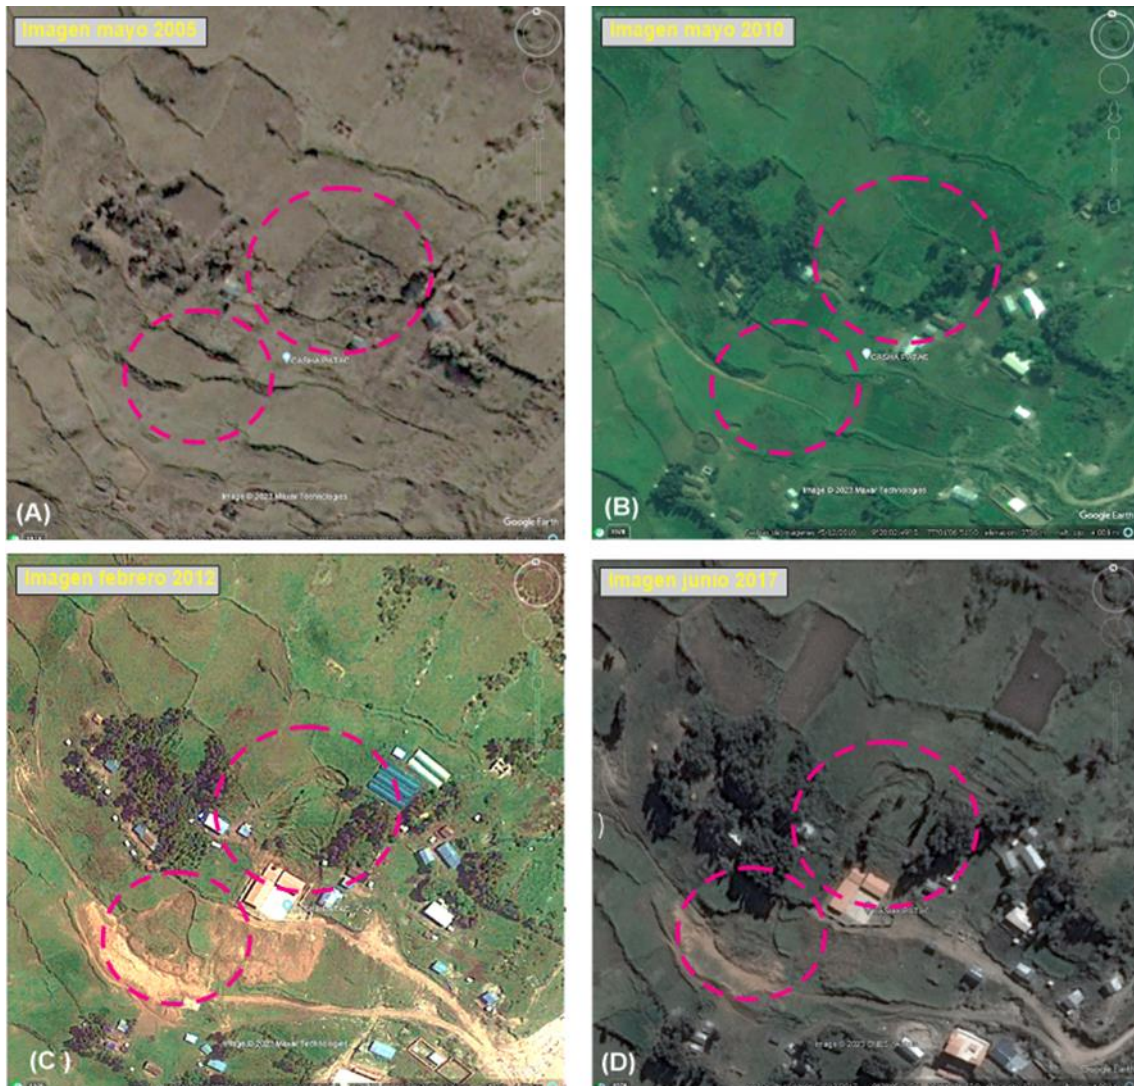
Se hace un análisis multitemporal de los años 2005, 2010, 2012 y 2017, donde se muestra la evolución de los deslizamientos (figura 17).

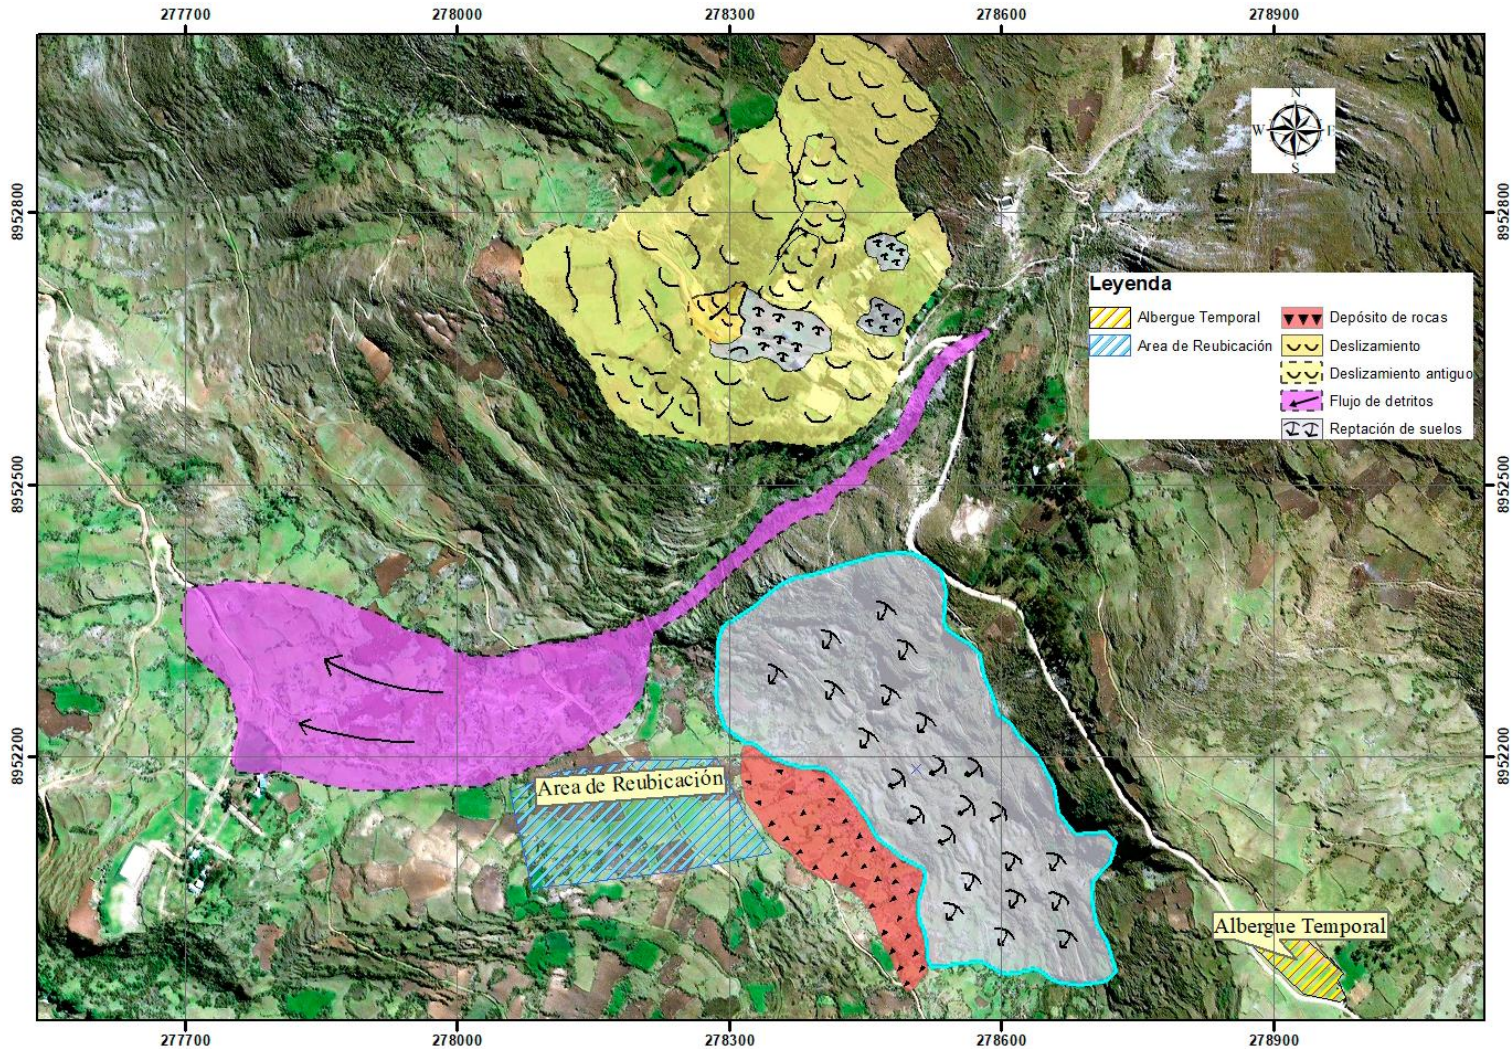
Figura 16. Cartografiado de peligros geológicos del sector de Cashapatac

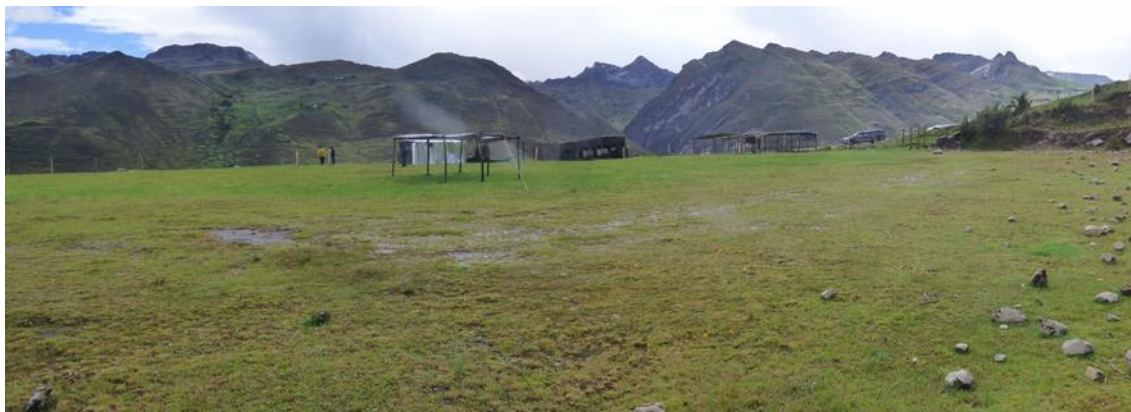
Abarca un área de 0.5 ha, presenta una longitud máxima de 95 m y un ancho de 45 m (fotografía 16).

El terreno presenta una pendiente menor a 5° (Fotografía 16), en los alrededores se aprecian procesos de reptaciones, en forma incipiente.

Presenta un suelo limo-arcilloso; en superficie presentan algunos bloques sueltos, traídos por acción antrópica.

Fotografía 16. Terreno propuesto para el albergue temporal.

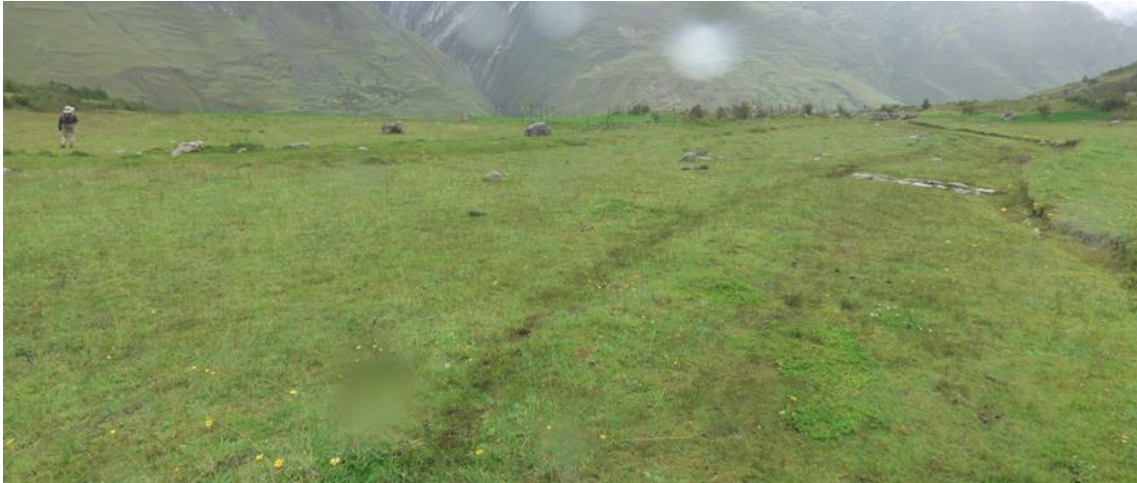
Se restringe la expansión hacia las laderas, por presentar procesos de reptaciones en forma incipiente (fotografías 16 y 17).

Fotografía 17. Se aprecia la zona propuesta para la reubicación, se aprecian algunos bloques sueltos, producto del desprendimiento de rocas, originadas por la construcción de la vía.
