**Informe Técnico N° A7389**

# EVALUACIÓN DE PELIGROS GEOHIDROLÓGICOS EN EL SECTOR MATARAPAMPA

Departamento Cusco  
Provincia Calca  
Distrito Pisac

MAYO  
2023

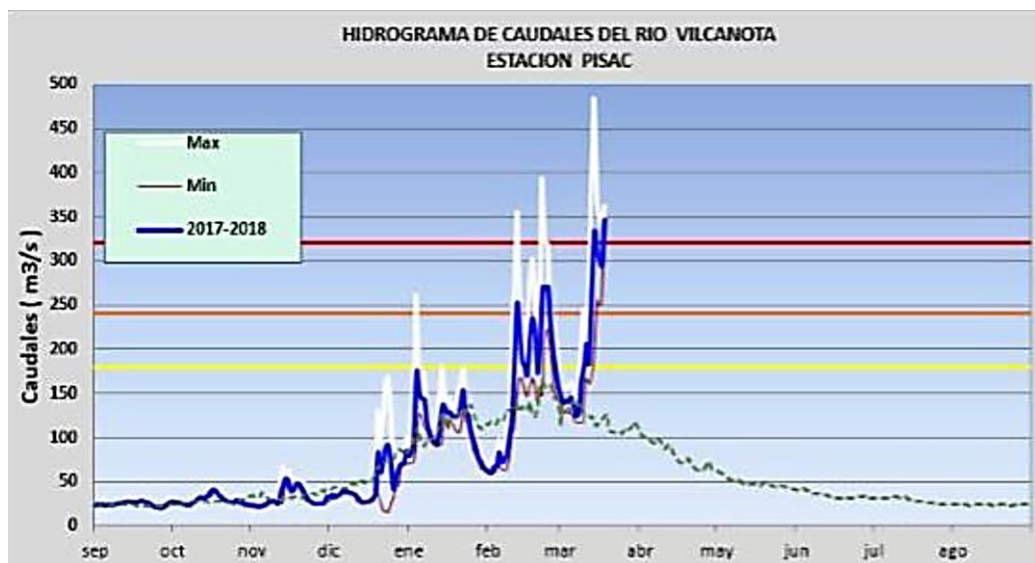
La estación dada para el control hidrométrico de la parte media de la cuenca. Registra sus niveles más altos en el mes de marzo de 2018, llegando hasta los 457m<sup>3</sup>/s (SEMAMHI, 2018), superando el umbral de alerta hidrológica roja (Figura 5).

**Figura 5.** Caudales del río Vilcanota, estación Pisac en 2018. (COEN. 2018)

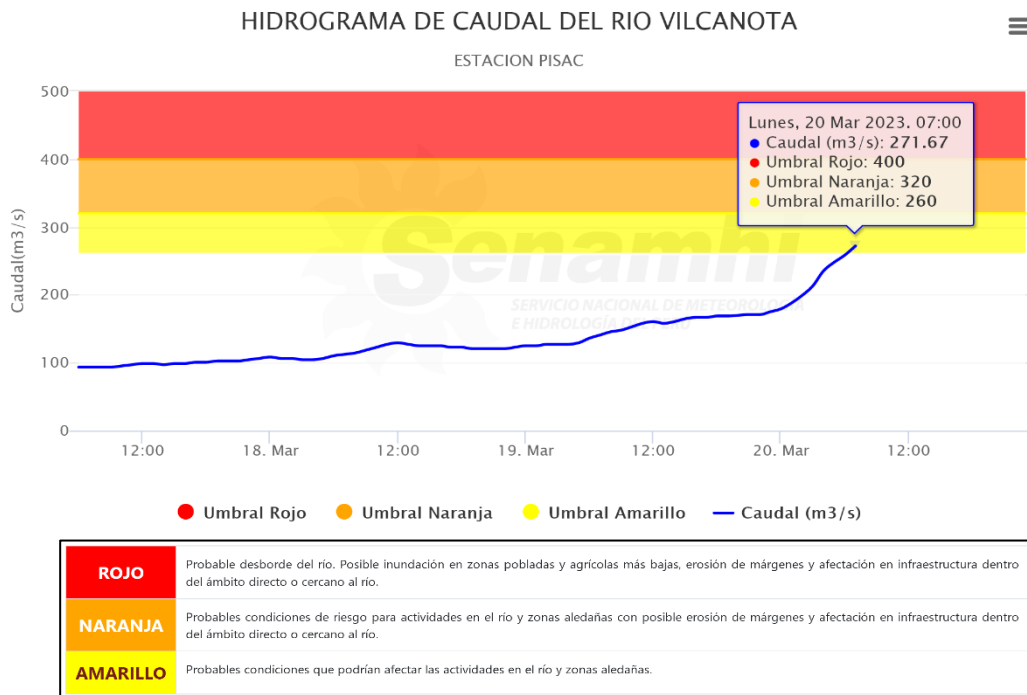
El lunes 20 de marzo de 2023 a las 07:00 hrs, la estación hidrológica PISAC, registró un caudal de 271.67 m<sup>3</sup>/s, ubicándose en el umbral amarillo (Figura 6). Las potenciales áreas de afectación serían los centros poblados de Pisac, Lamay, Coya, Calca, Arin, Huayllabamba y Yucay (SENAMHI 2023).

**Figura 6.** Caudales del río Vilcanota, estación Pisac, marzo del 2023. Fuente: SENAMHI.2023

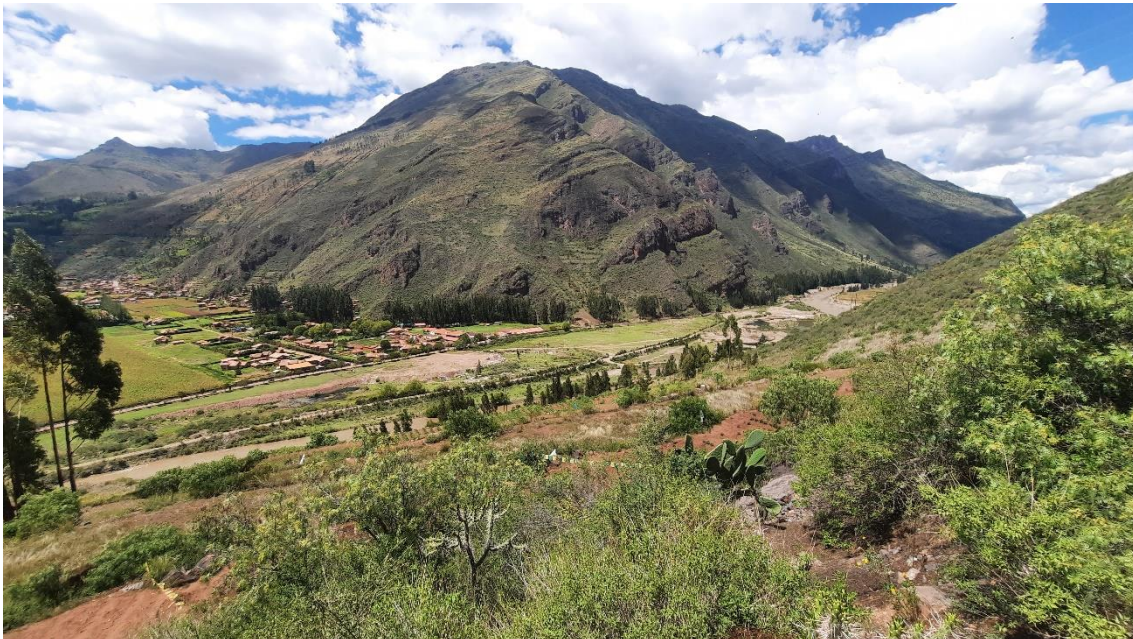
Corresponde al 5 % del área de inspección, se considera una planicie alta con alturas variables de 5 a 6 m de alto con pendientes predominantemente bajas (1 a 5°) y medias (5° a 15°), en esta se observa el crecimiento poblacional de Matará, ubicada aproximadamente a 200 m del cauce principal del río Vilcanota (fotografía 1).

**Fotografía 1.** Vista de terrazas aluviales representadas por el crecimiento poblacional de Matará, en el flanco derecho del río Vilcanota.

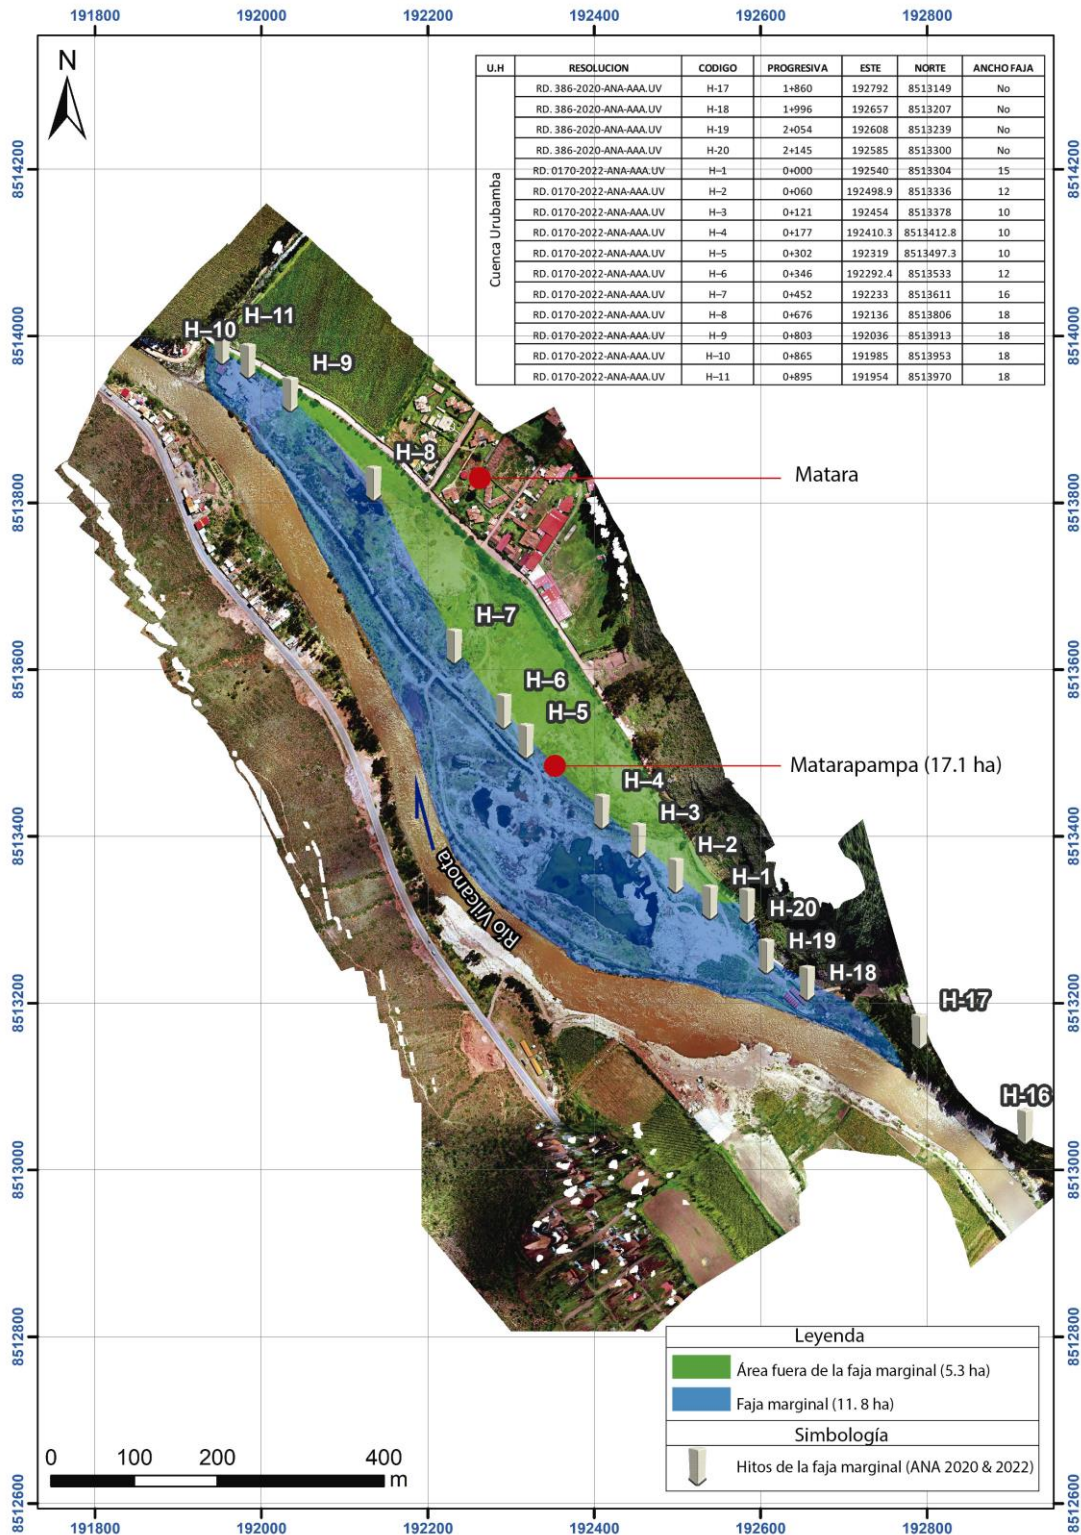
A partir de estos hitos se realizó la delimitación de área fuera y dentro de la faja marginal en el sector Matarapampa, (Figura 23)

**Figura 23.** Delimitación de áreas fuera y dentro de la faja marginal en el sector Matarapampa, en base a los hitos de faja marginal en el flanco derecho del río Vilcanota por parte de ANA, 2020 y 2022.

1. Respetar los hitos de la faja marginal implementados por la ANA, en ese aspecto se debe respetar la intangibilidad de la faja marginal (11.8 ha). Siguiendo ese concepto del total del área de Matarapampa (17.1 ha), solo el área por detrás de los límites marginales (5.3 ha), pueden ser considerados para áreas recreacionales, siempre y cuando estos cuenten con medidas estructurales como defensas ribereñas (ver Figura 23).
