INFORME TECNICO  
GEOLOGIA AMBIENTAL

INSPECCION DE LOS EFECTOS EN EL MEDIO AMBIENTE Y MOVIMIENTOS  
EN MASA CAUSADOS POR EL SISMO DEL 25 DE SETIEMBRE DE 2005  
EN LAS LOCALIDADES DE RIOJA, MOYOBAMBA, LAMAS Y TARAPOTO

(DEPARTAMENTO DE SAN MARTÍN)

LIMA - PERÚ  
NOVIEMBRE 2005

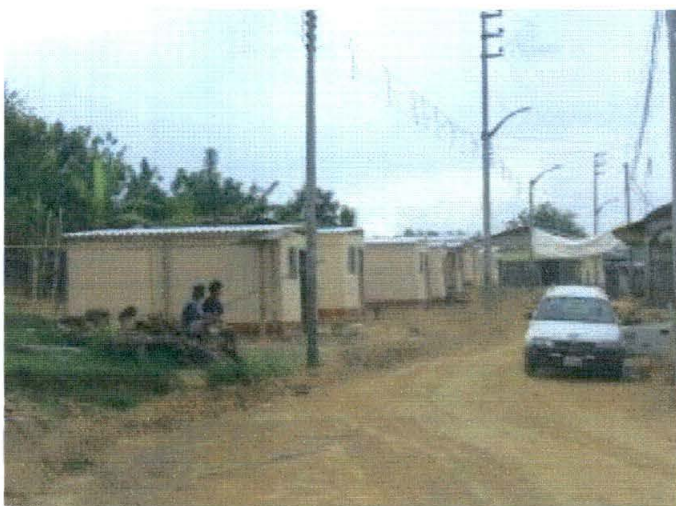
Actualmente el distrito de Lamas se encuentra en etapa de limpieza y remoción de los escombros dejados por las viviendas colapsadas, también se les está adjudicando a los damnificados unos módulos de vivienda de madera con estructuras metálicas (Fig. 4).

**Fig. 4:** Vista de los módulos de vivienda entregados a los damnificados.

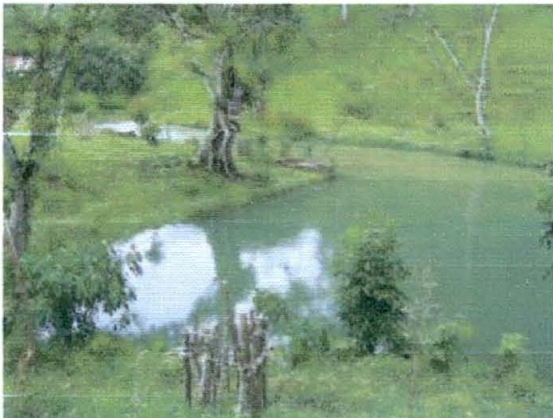
De la inspección realizada en la zona, se observo que la quebrada Aguas Claras discurre netamente por terrenos conformados por rocas calcáreas, los aportes de agua que recibe son de origen pluvial, que cae en las partes altas de su microcuenca, son concentrados por escorrentía superficial y discurren hacia la quebrada principal, combinado con caudales provenientes desde afloramientos de agua subterránea que brota por margen derecha de la quebrada en dos puntos, estos dos tipos de aguas presentan diferente coloración lo cual se aprecia en la zona donde se produce el contacto entre ambas, ubicado a unos 500 m del poblado de Aguas Claras (Fig. 19, 20 y 21).

**Fig. 19:** Zona donde se encuentran las aguas de escorrentía superficial y de afloramiento subterráneo en la quebrada Aguas claras.

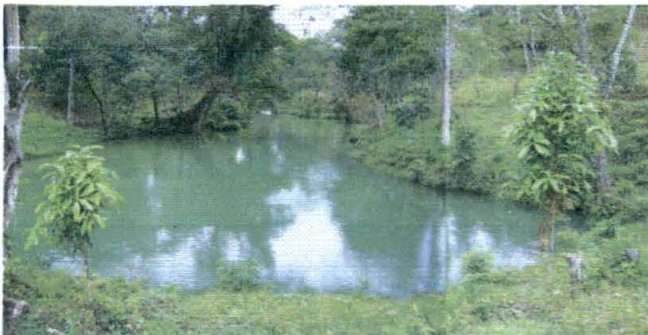
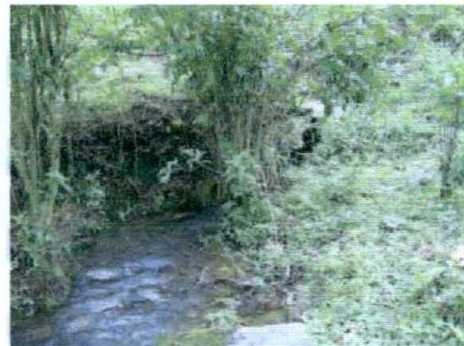
**Fig. 20 y 21:** Vista de las dos zonas donde se producen afloramientos de agua subterráneas, en la quebrada Aguas Claras.

Estas aguas subterráneas que afloran en la quebrada Aguas Claras, aprovechan fracturas y las cavidades cársticas que se han formado en las calizas, una parte de las aguas pluviales precipitadas en la partes altas de las colinas, se infiltra y aprovecha la disposición de las capas del sinclinal conformado por las formaciones que componen el Grupo Pucara, las cuales buzcan hacia el NE, rumbo general de la quebrada, y al estar el poblado de Aguas Claras en la parte baja se producen cerca de allí los afloramientos de agua subterránea.

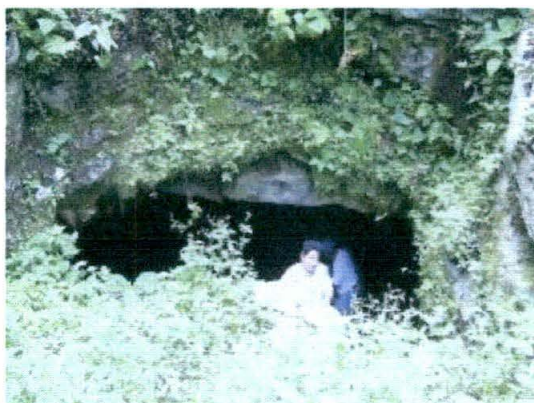
A una distancia de 1 Km de los afloramientos de agua subterránea y a una mayor altitud, se puede evidenciar la carsticidad de la zona, ya que es posible apreciar una caverna de regulares dimensiones llamada la caverna de las Amazonas (214365 E, 9365960 N, 911 msnm.), en cuyo interior se aprecian formaciones de origen cárstico como la estalactitas, estalagmitas y columnas (Fig. 22).

**Fig. 22:** Formaciones cársticas en las caliza del Grupo Pucara, caverna de Las Amazonas.

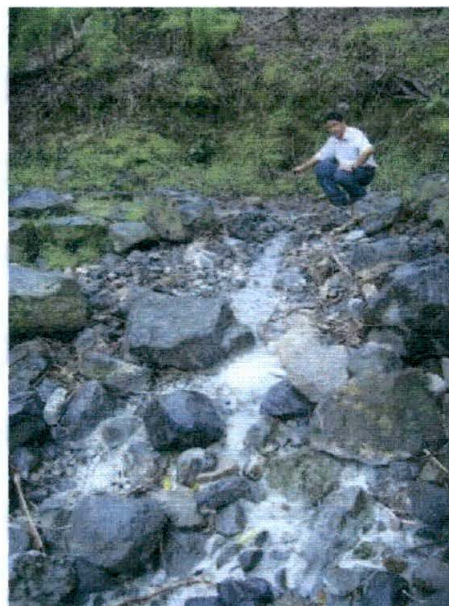
También se pudo observar que a unos 3 m de distancia del río Mayo en la margen derecha, existe un afloramiento de aguas sulfurosas de color blanquecino que cubre las rocas con un residuo de color blanco y además despide un olor muy penetrante a huevos podridos, esto ocurre naturalmente en el petróleo crudo, gas natural, gases volcánicos y manantiales de aguas termales, siendo este último su posible origen (Fig. 23).

**Fig. 23:** Afloramientos de aguas sulfurosas, cerca del cauce del río Mayo.

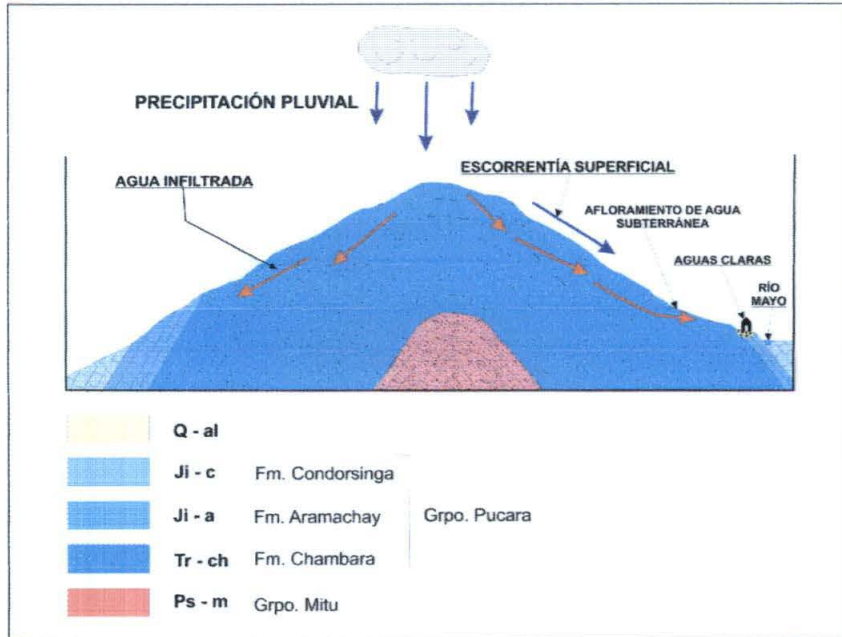
Se debe de tener en cuenta que quizás estas pérdidas de flujo de agua no estén relacionados a derrumbes en las cámaras cársticas detonados solo por sismos, sino que pueden ocurrir por los propios procesos cárstificación, ya que esta sería la tercera vez que el flujo de agua subterránea desaparecen, según versiones de los pobladores

de la zona, y las dos veces anteriores no estaban asociadas a la ocurrencia de sismos; además la desaparición de las aguas de la quebrada no sería total ya que los aportes que recibe no son solo de aguas subterráneas, sino también de escorrentía superficial.

**Grafico N° 4:** Esquema de circulación hidrológica, en la quebrada Aguas Claras.

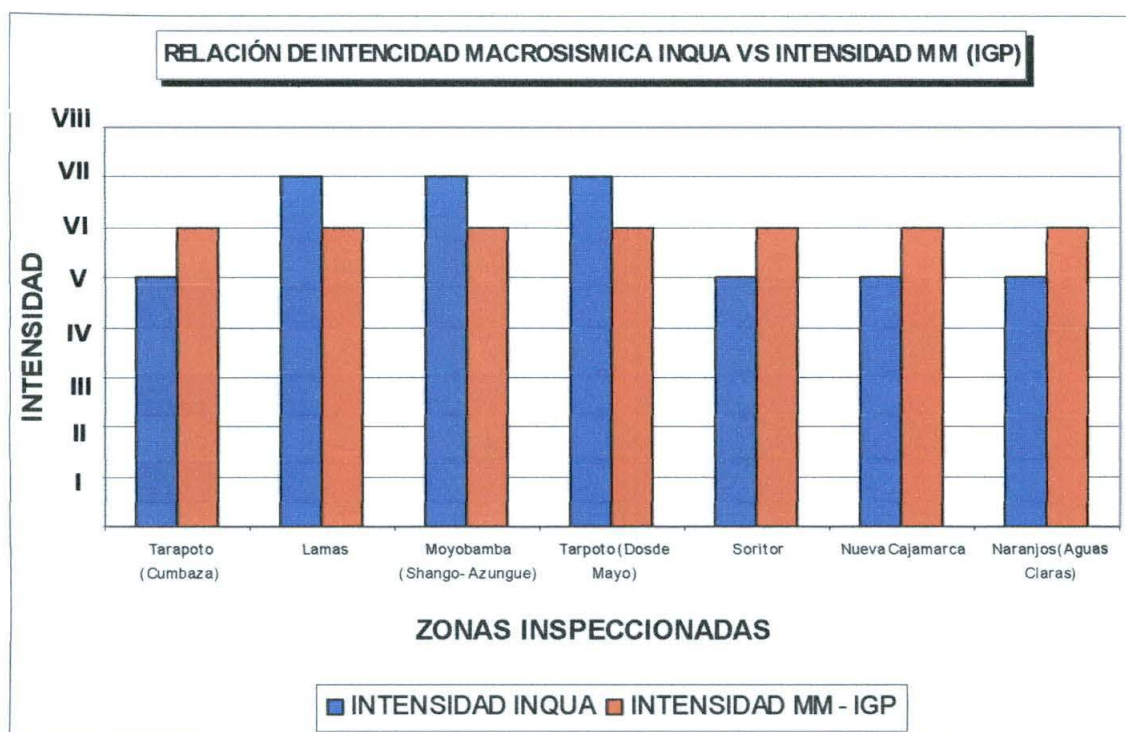
**Gráfico N° 5: Intensidad Macrosismica INQUA vs Intensidad MM.**

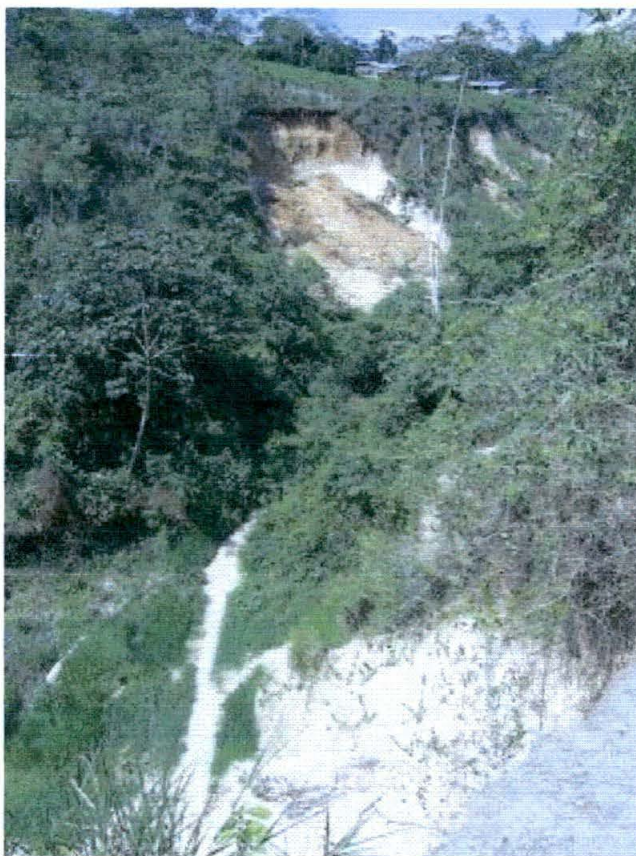
Las viviendas en esta zona se encuentran asentadas muy cerca de la margen izquierda de una quebrada, a escasos 5 m del borde. La quebrada es el resultado del socavamiento del substrato rocoso, conformado por areniscas blancas, de grano grueso a medio, interestratificadas con lodolitas, actualmente se producen derrumbes y deslizamientos en ambas márgenes de la quebrada, las cuales aportan materiales finos, que son posteriormente acarreados a manera de flujos (Fig. 33).

*Fig. 33: Quebrada en el sector Tumino – Barranco, donde se ubica a la margen derecha el AA.HH Keyko Sofía.*

La quebrada tiene un avance retrogresivo por medio de derrumbes y deslizamientos, los cuales son acelerados por el vertimiento de aguas de desagüe de viviendas y por el drenaje de aguas pluviales, las cuales socavan y forman cárcavas, con derrumbes hacia su cara libre, hasta la fecha una vivienda construida de quincha ha sido afectada, ya que el terreno en el cual se ubicaba se perdió por los derrumbes.
