REPUBLICA DEL PERU  
SECTOR ENERGIA Y MINAS  
INSTITUTO GEOLOGICO MINERO Y METALURGICO

INFORME TÉCNICO  
Geología Ambiental

**PELIGRO POR EROSION FLUVIAL  
EN LA RIBERA ADYACENTE  
A LA CIUDAD DE PUCALLPA**

JUNIO 2005

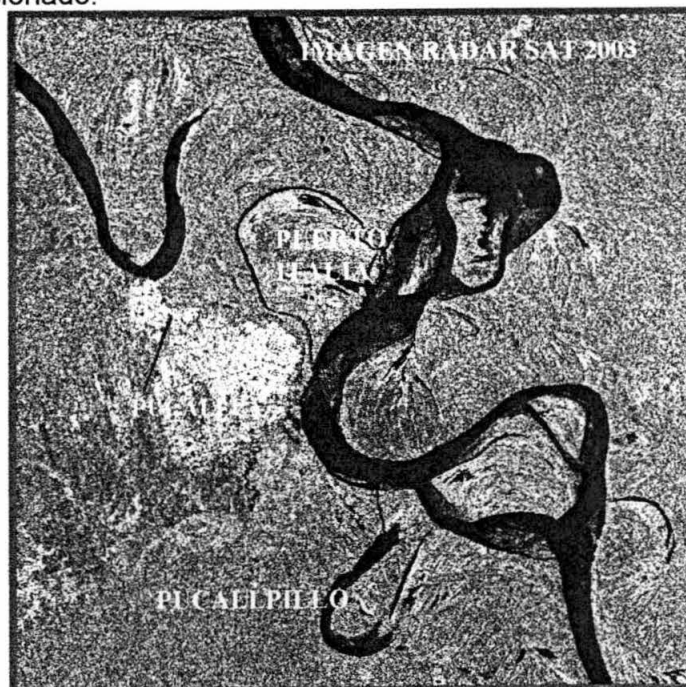
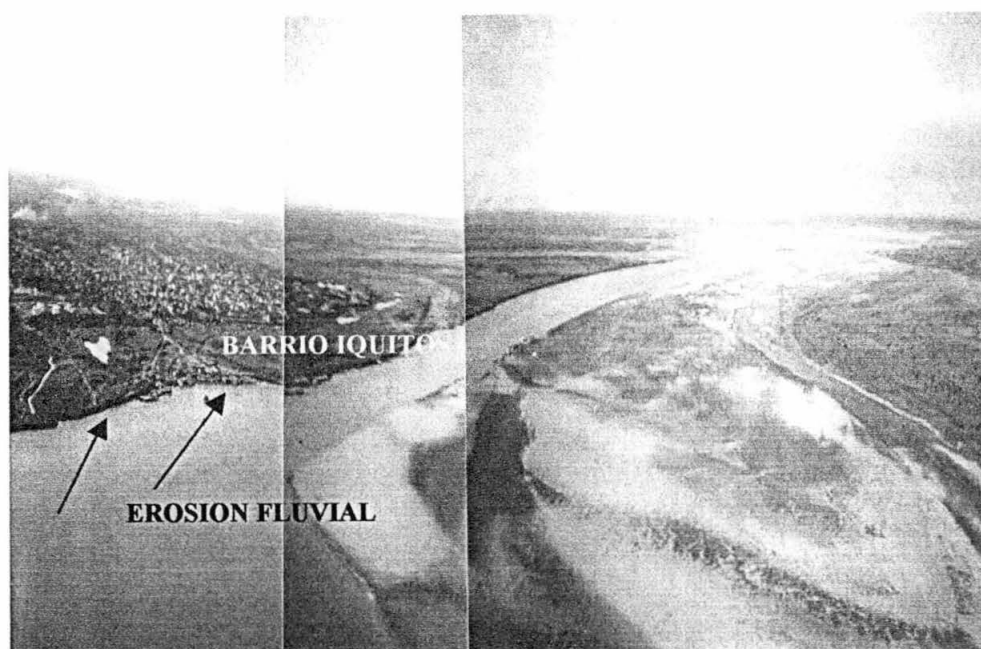
- 2004-2005. Vista aérea oblicua (tomada desde el aire) que muestra la ciudad de Pucallpa en su estado actual frente al malecón Grau, y los

procesos avanzados de erosión de tierras en la margen izquierda del río Ucayali.

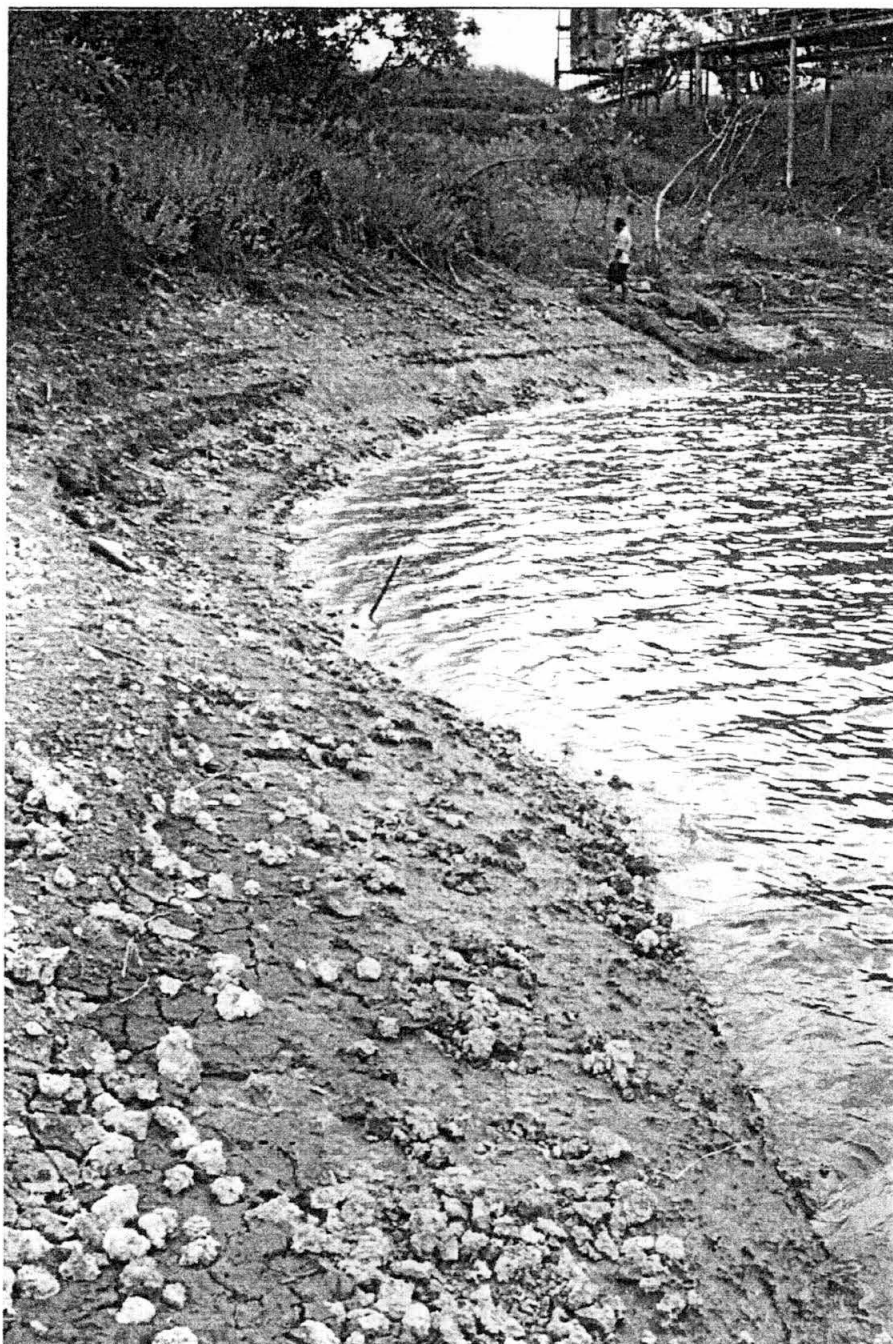
**Formación Ipururo:** Su litología predominante es una secuencia de limoarcillitas grises, gris verdosas a abigarradas, con intercalación de areniscas gris blanquecinas y en capas o estratos horizontales. Un afloramiento de esta unidad se encuentra en el sector de Pucalpillo, refinería de PETROPERU, cubierto por extensas zonas de material aluvial. La parte expuesta (2.5 – 3.0 m) en ésta área, muestra una limoarcillita y arcillita abigarrada con presencia de nódulos o concreciones calcáreas e intercalaciones de arcillitas calcáreas con superficies duras (Ver Foto N° 1). La edad de estas sedimentitas se atribuye al Mioceno terminal y Plioceno.

Foto N 1: Afloramiento de la Formación Ipururo, sector de Pucallpillo; conformado por arcillas abigarradas con concreciones calcáreas, duras.

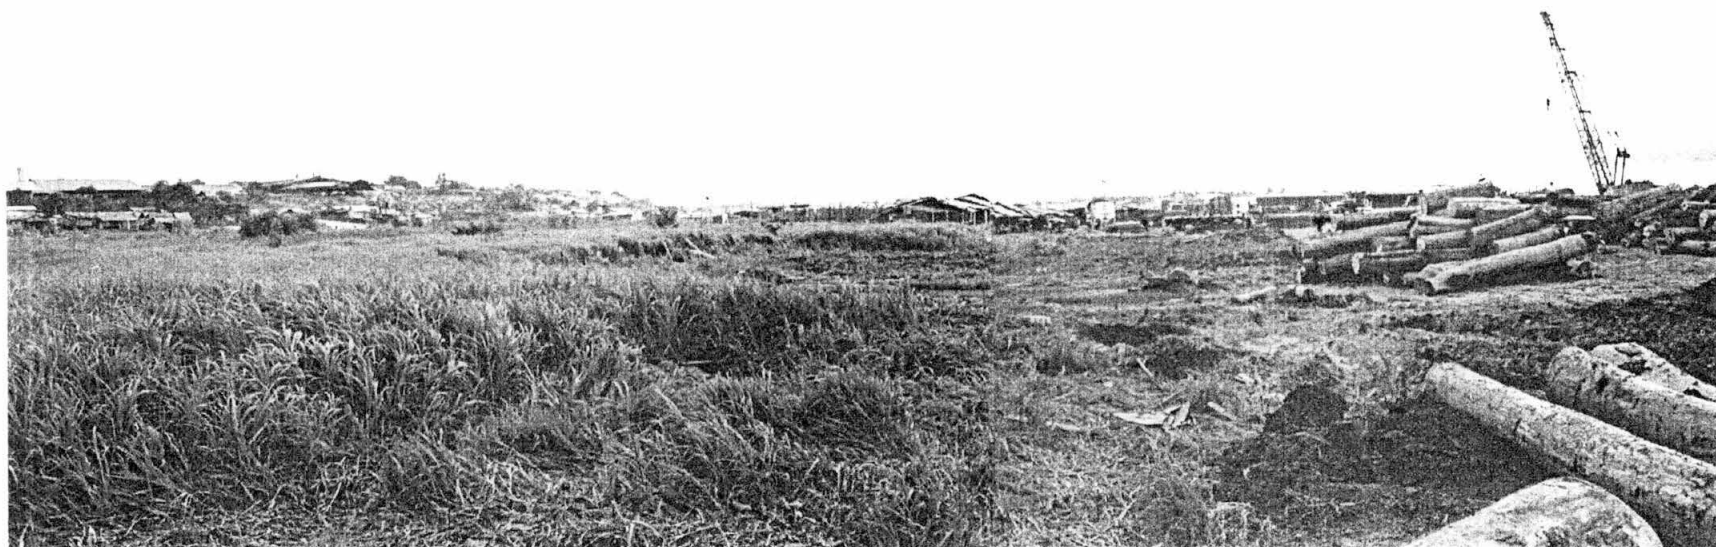
Foto N 2: Vista del sector de Puerto Italia. Se distingue morfológicamente dos terrazas: Lado derecho depósitos aluviales recientes (Qh-al3) y Depósitos aluviales antiguos Qh-al2 (arcillas rojas) a la izquierda.

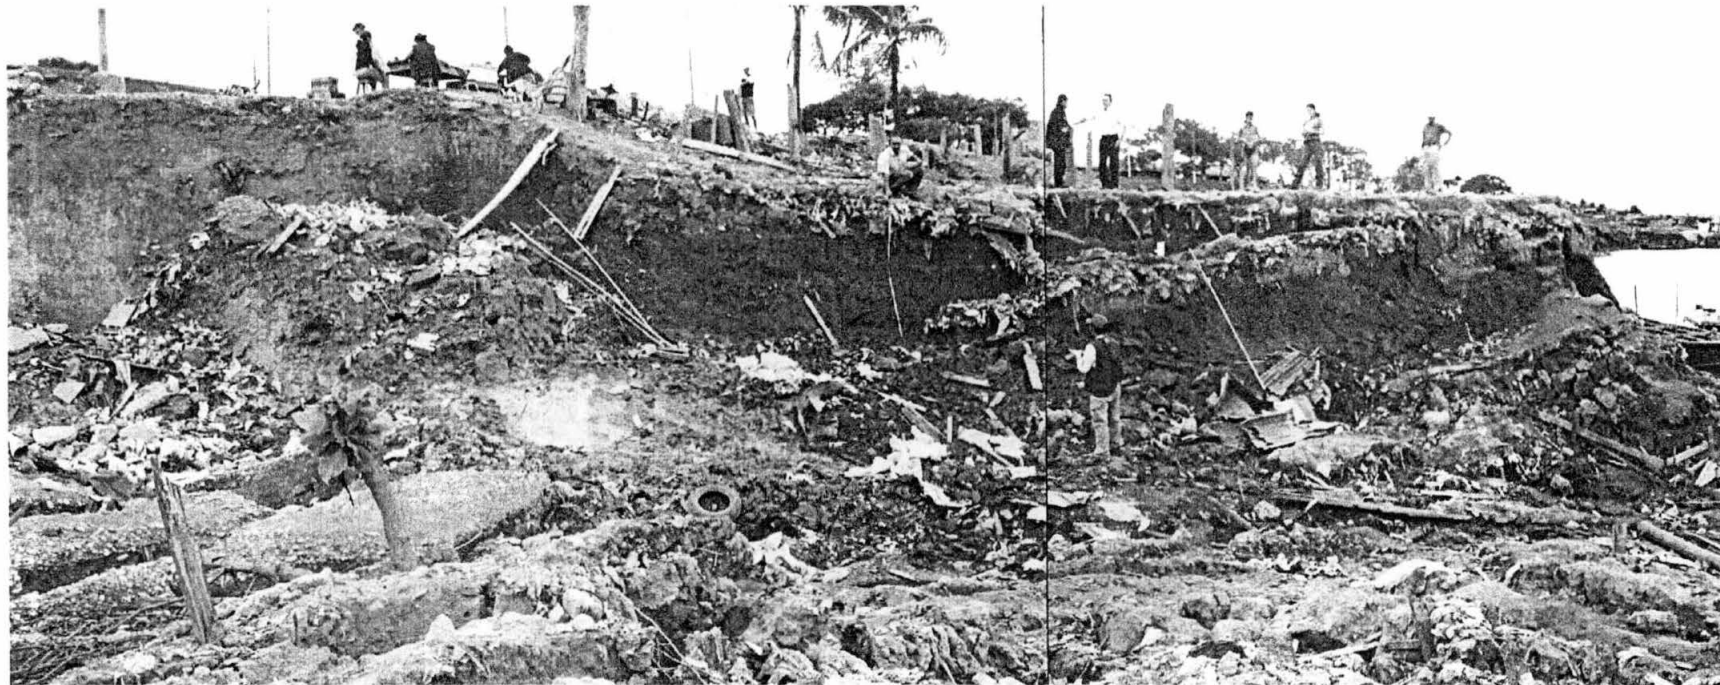
Foto N 3: Sector aledaño al malecón Grau donde se distingue el contacto entre las secuencias de arcillas rojas y amarillentas (Depósitos Aluviales. Qh-a12) y los depósitos aluviales recientes (Qh—a13), así como depósitos de relleno antrópico.

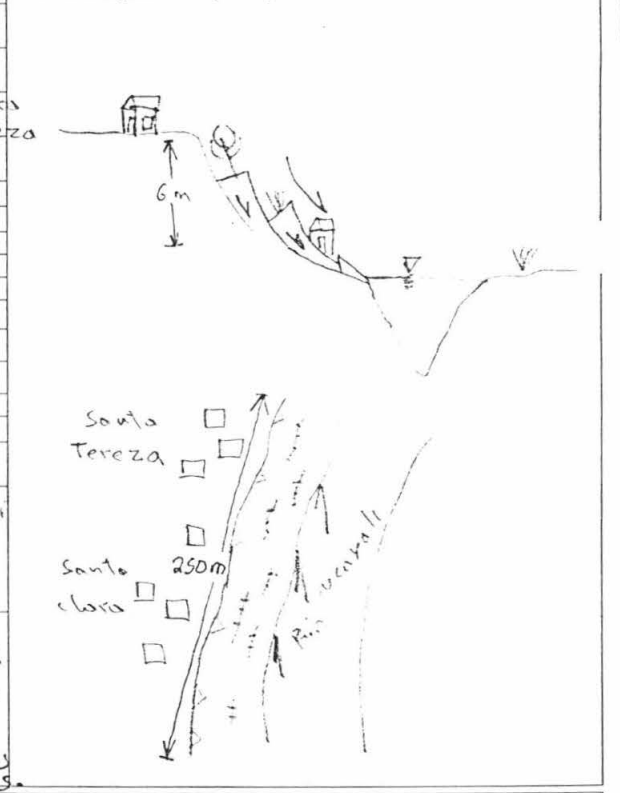
DESCRIPCIÓN: La erosión lateral producida por el río Ucayali ha ocasionado deslizamientos con desplazamientos del orden de 5.6m verticales, han sido arrastrados los materiales arcillosos del Q-a12, Q-a13 el cual representa el 50% de material con promedios de los deslizamientos. Se observan grietas paralelas al escarpo principal que tiene forma irregular a alargada, con aberturas de 0.50 a 1m. También se observa filtración de agua en los niveles inferiores de afloramiento de arcillas y limos rojos.

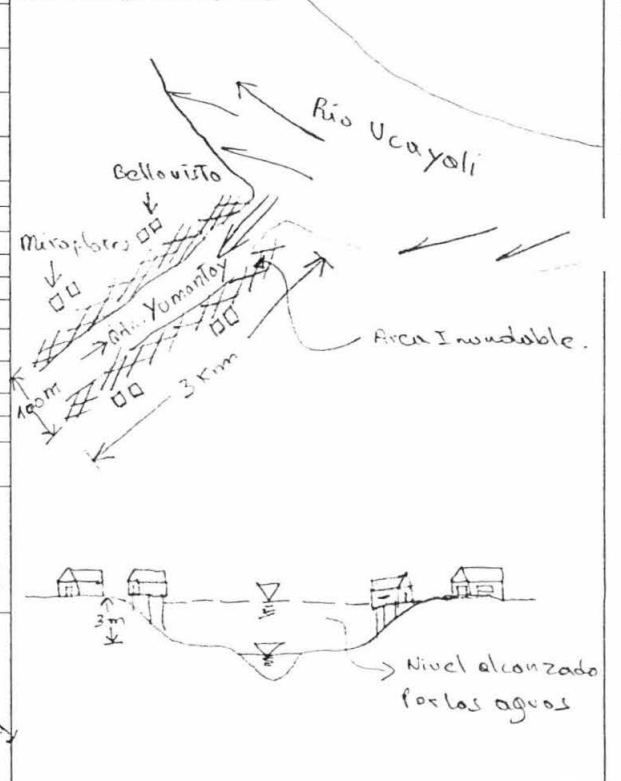
62 MEDIDAS U OBRAS DE PREVENCIÓN Y/O MITIGACION REALIZADAS	SI	<del>NO</del>	CUAL (ES)
DESCRIPCIÓN: Los poblados ubicados muy cerca o en el mismo cauce de las quebradas Yumantay y Manantay resultan afectados por procesos de inundación, originados por la invasión de las quebradas con aguas del Río Ucayali en los periodos de crecientes.			
63 RECOMENDACIONES: Los aguas provenientes del río Ucayali, sumado al caudal propio de la quebrada invade aproximadamente 3 Km de quebrada, afectando poblados como Bellavista, Miraflores, 4 de Octubre, etc.
