Informe Técnico N° A7399

EVALUACIÓN DE PELIGROS GEOLÓGICOS EN LA LOCALIDAD DE HUAÑIMBA E INSTITUCIONES EDUCATIVAS MIGUEL GRAU SEMINARIO

Departamento Cajamarca
Provincia Cajabamba
Distrito Condebamba

JULIO
2023

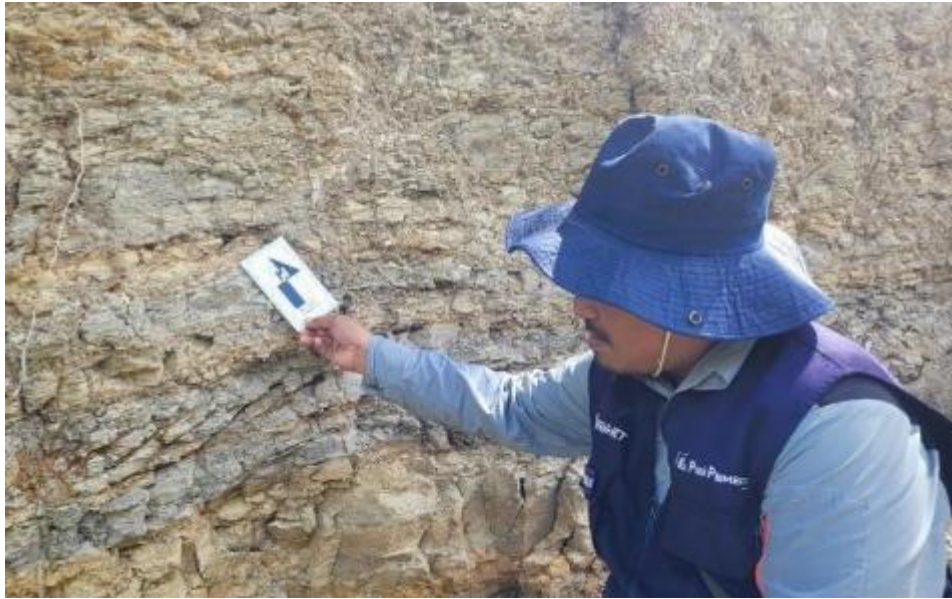
En la zona de estudio tenemos una secuencia con niveles de lutitas, limolitas, evaporitas y areniscas de color blanco amarillento, presenta fósiles de ostrácodos, gasterópodos y lamelibranquios, los cuales se encuentran muy fracturadas y altamente meteorizadas (Fotografía 1 y 2, Figura 5).

Fotografía 1. Lutitas abigarradas de la Formación Cajabamba.
Ubicación: E: 818950, N: 9159284.

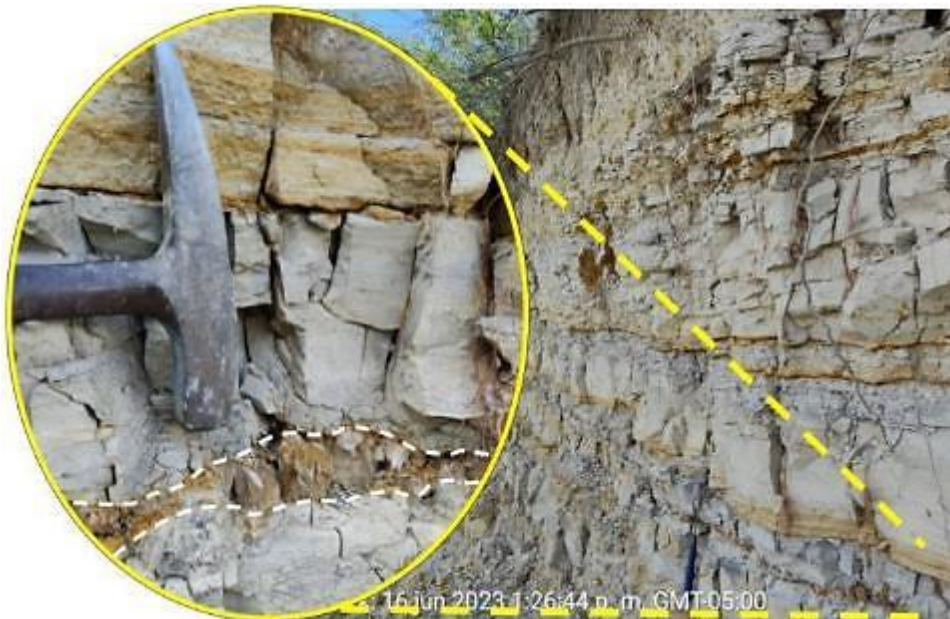
Figura 5. Intercalación de lutitas y evaporitas de la Formación Cajabamba.
Ubicación: E: 8189262, N: 9158864.

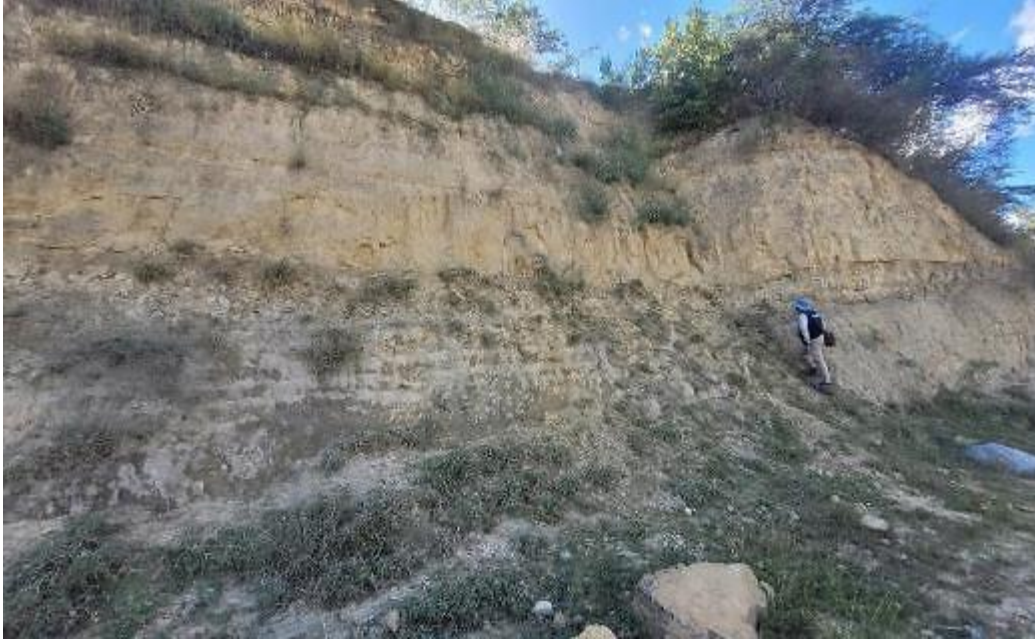
Fotografía 2. Intercalación de lutitas y areniscas de la Formación Cajabamba.
Ubicación: E: 819852, N: 9158779.

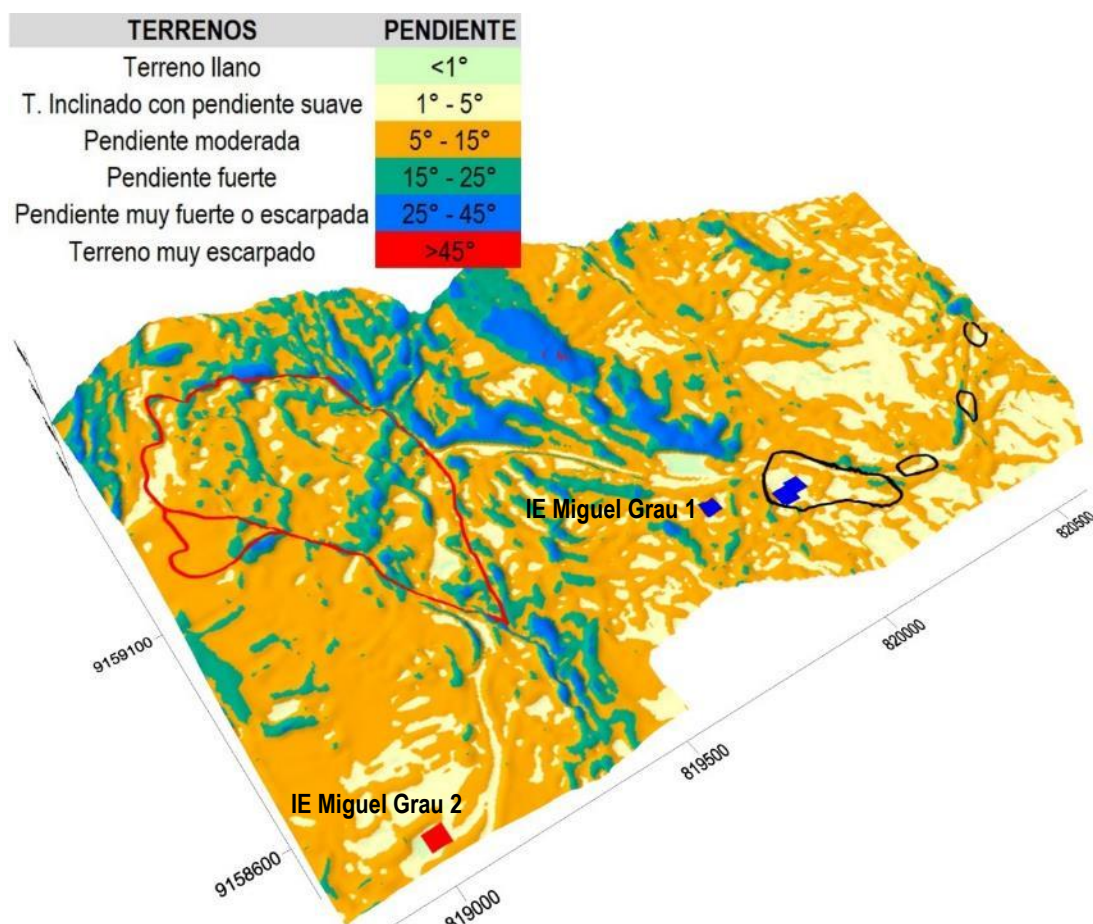
La zona evaluada, presenta terrenos de inclinados con pendiente suave (1° a 5°) pendientes moderada (5° a 15°), los cuales modelan geoforma de lomada en roca sedimentaria, y pendientes fuertes a muy fuertes (15° a 45°) con geoforma de vertiente coluvio deluvial y vertiente con depósito de deslizamiento, donde se han generado movimientos en masa (Figura 7; mapa 2).

Figura 7. Modelo 3D de las pendientes del sector evaluado; el deslizamiento suspendido está delimitado en línea roja y los procesos de reptación identificados se encuentran delimitados con líneas negras, las instituciones educativas por cuadrados rojos y azules.

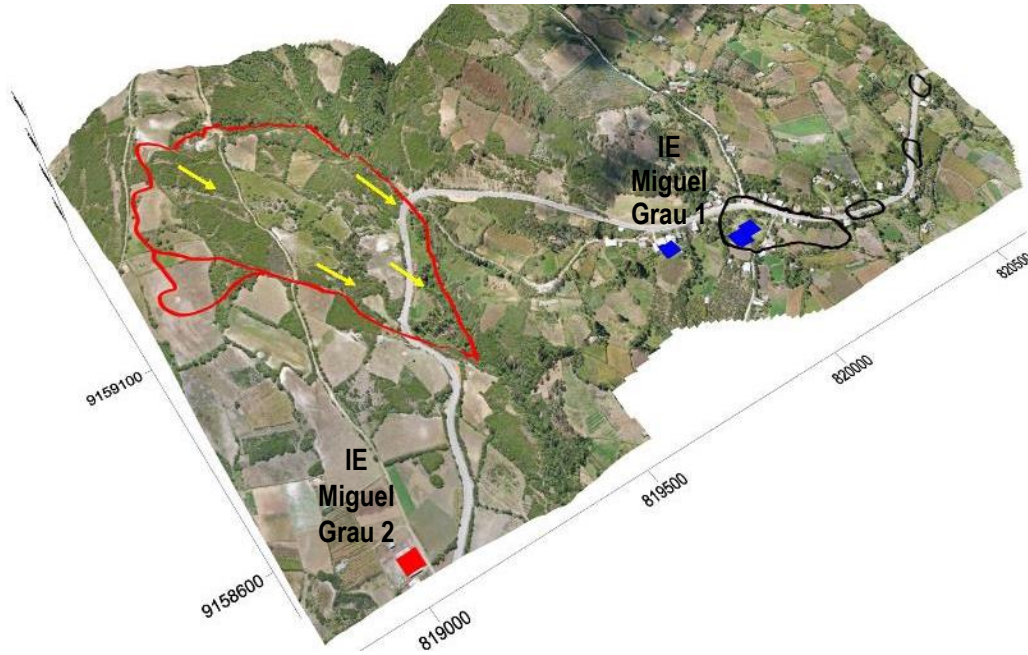
Se identificó un proceso de asentamiento, debido a la alta humedad en suelos con arcillas de alta plasticidad, que podría afectar la infraestructura de tres Instituciones Educativas: Inicial N° 1045, Institución Educativa Programa no escolarizado Huañimba e Institución Educativa Primaria N° 821285 (Figura 9), las cuales se verían afectadas si no se toman las medidas de control del riesgo correspondientes.

Figura 9. Modelo 3D en el sector Huañimba, donde se muestra el deslizamiento suspendido (Línea roja) y las zonas de asentamientos (línea negra); también se indican las instituciones educativas de Huañimba (en cuadrados azules) y la nueva IE Miguel Grau en Huañimbita (en cuadrado rojo).

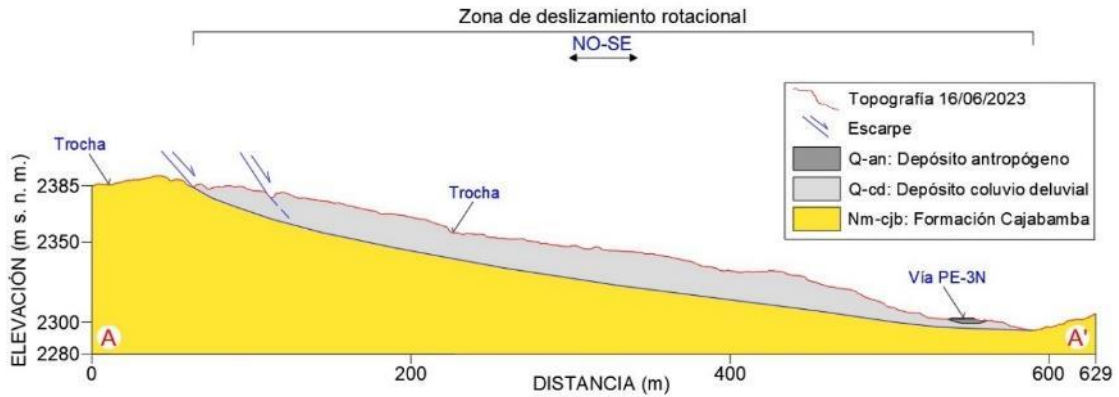
En el perfil longitudinal A-A' (**¡Error! No se encuentra el origen de la referencia.** 10) se aprecia la distribución de los materiales geológicos (Formación Cajabamba, depósito coluvio deluvial y depósito antropógeno)

y la ubicación de la vía nacional PE-3N afectada por el deslizamiento rotacional suspendido.

Figura 10. Perfil longitudinal A-A' que representa la distribución de los materiales geológicos, escarpes y elementos expuestos a daños.

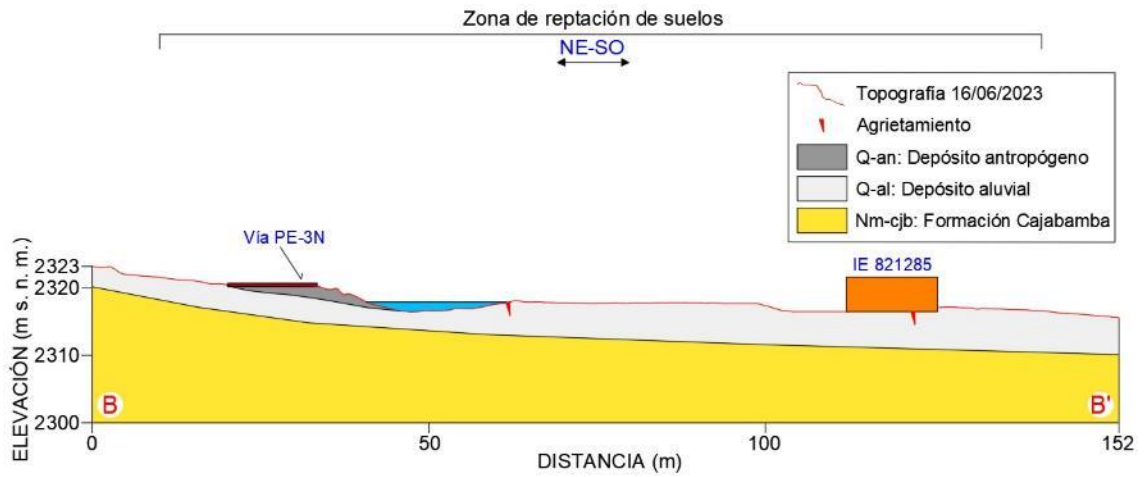
En el perfil longitudinal B-B' (Figura 23) se aprecia la distribución de los materiales geológicos (Formación Cajabamba, depósito aluvial y depósito antropógeno), sobre el cual se asienta la I.E. 821285, y a 50 m de la zona de acumulación de agua (mostrada en color azul), la cual puede saturar el terreno aguas abajo y generar asentamientos diferenciales, afectando la Institución Educativa (figuras 24, 25 y 26).

Figura 23. Perfil longitudinal B-B'.

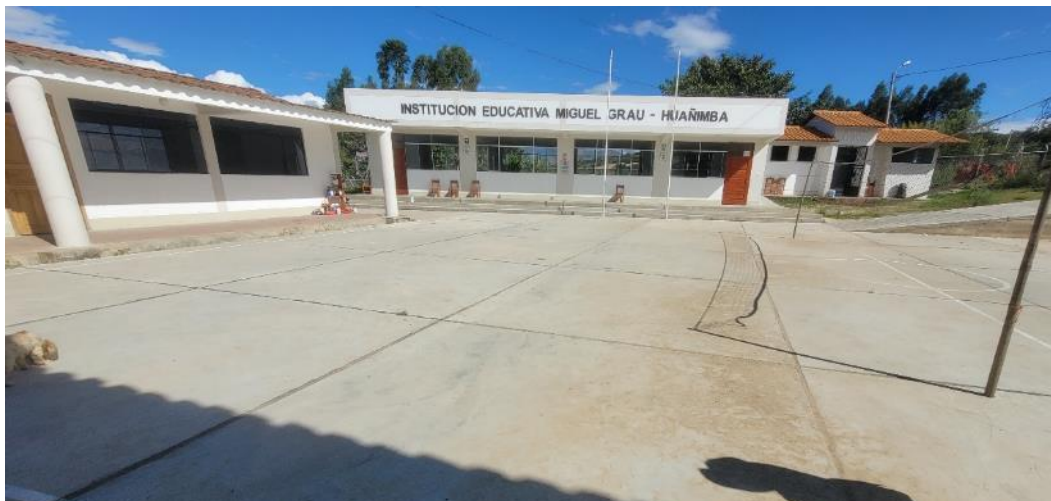
La construcción nueva (color blanco), las paredes, pisos y plataforma no presentan afectación alguna (Fotografía 7 y 8), es necesario revestir y mantener limpias las cunetas de drenaje.

Fotografía 7. Patio de local actual no presenta ninguna fisura en paredes y patio.
Coordenadas: E: 819769, **N:** 9158685.

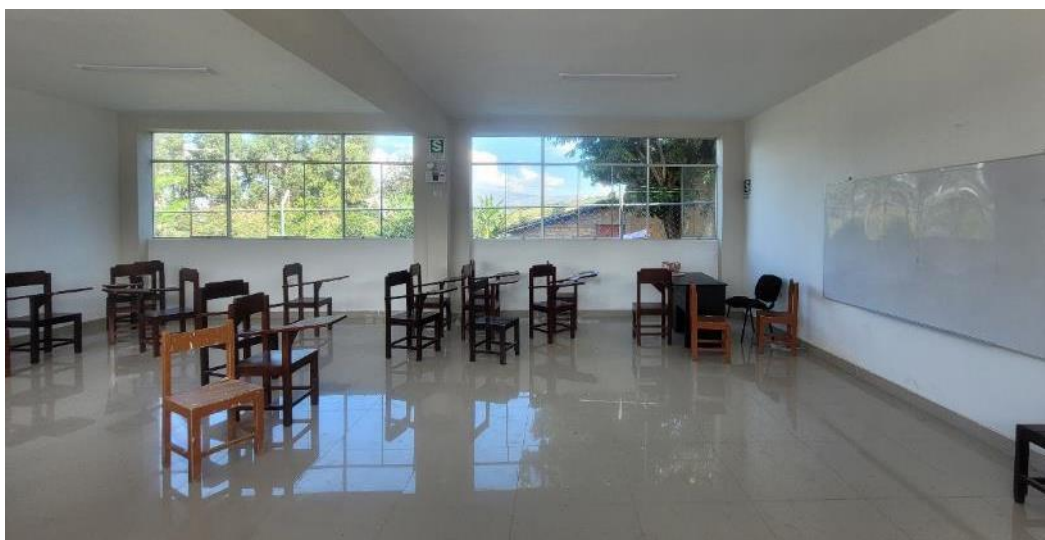
Fotografía 8. Pisos y paredes de aulas no presentan grietas.
Coordenadas: E: 819762, **N:** 9158676.

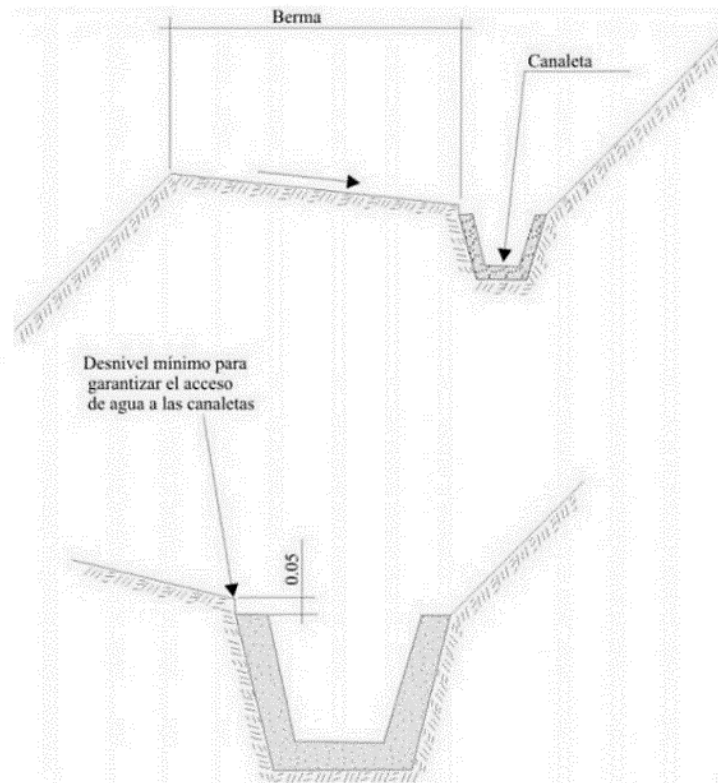
Figura 33. Detalle una canaleta de drenaje superficial (zanjas de coronación). Tomado de INGEMMET (2000).

- a) Construir drenes de coronación y perimetrales impermeabilizados sobre y alrededor de los terrenos afectados por el deslizamiento (Anexo 2A – Figura 33).

Las zanjas construidas permiten la recolección de aguas superficiales, captan la escorrentía tanto de la ladera, como de la cuenca de drenaje arriba del talud y desvía el agua a las quebradas adyacentes al cuerpo de los movimientos en masa, evitando su infiltración, captando el agua de escorrentía, llevándola a un sitio lejos del movimiento en masa. Éstas deben ser construidas en la parte superior al escarpe principal del deslizamiento (Figura 33). En las obras construidas - zanjas de drenaje es necesario impermeabilizar la caja hidráulica captando y evitando totalmente la infiltración de las aguas de escurrimiento la ladera, según las imágenes adjuntas.

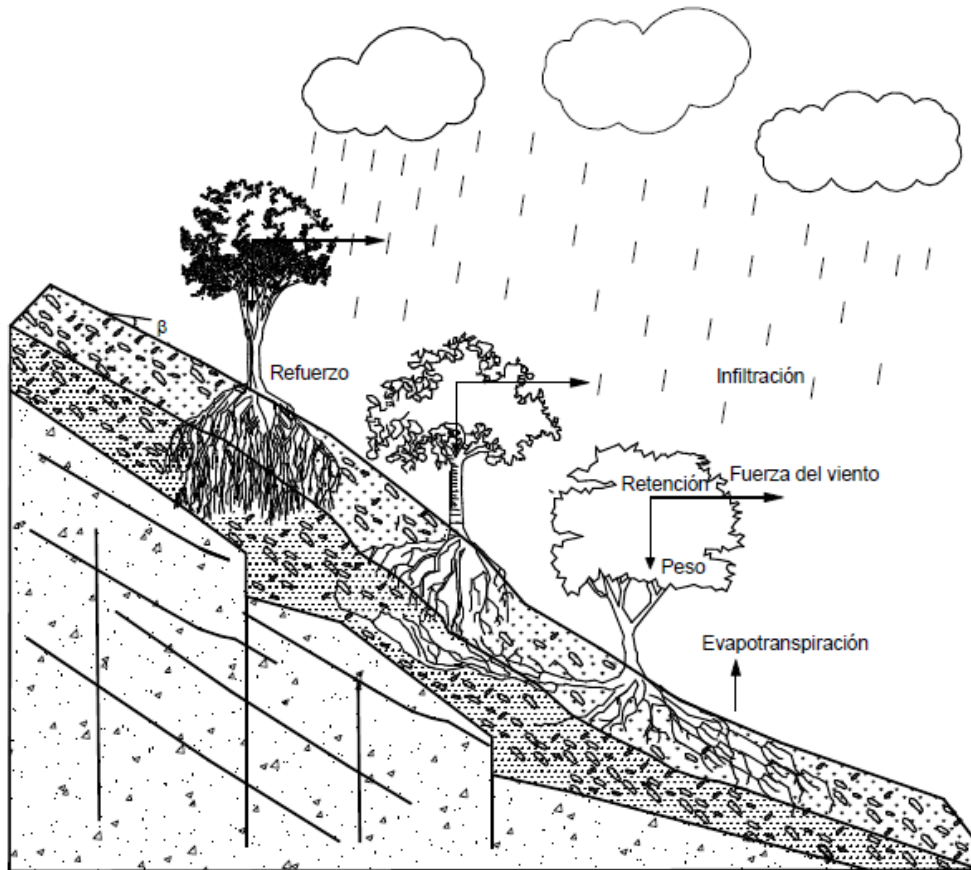
Figura 2. Estabilización de taludes utilizando vegetación. **Fuente:** Suarez, Díaz 2007.

- b) Reforestar las laderas con especies nativas y de raíces densas (Anexo 2b – Figura 34 y Fotografía 9).
- c) Prohibir el riego por inundación en los terrenos aledaños y dentro del cuerpo del deslizamiento, implementar riego por goteo.

Los árboles y arbustos de raíz profunda aportan una resistencia cohesiva significativa a los mantos de suelo más superficiales y al mismo tiempo, facilitan el drenaje subterráneo, reduciendo en esta forma la probabilidad de movimientos en masa poco profundos (Suárez Díaz, 2007).

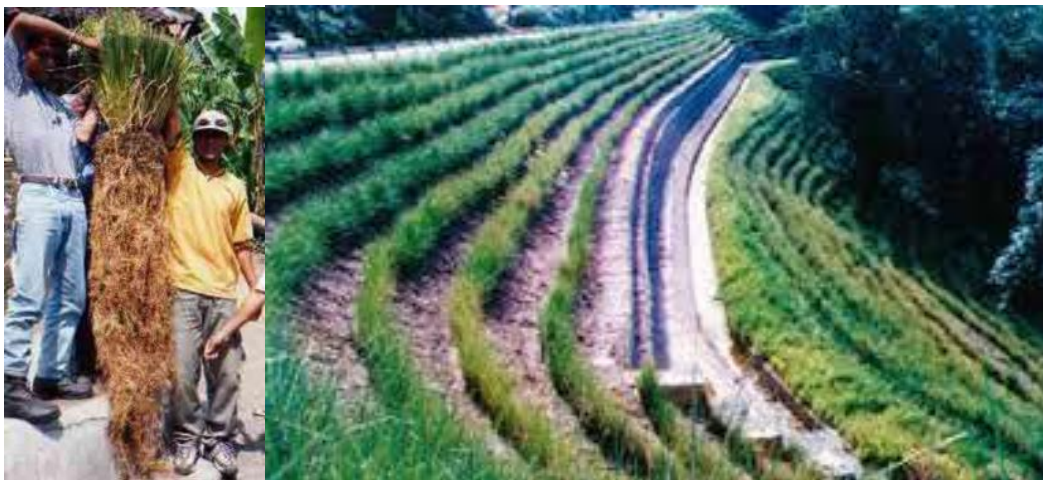
Fotografía 1. Ejemplo de bioingeniería con arbusto (vetiver) en taludes de materiales sueltos.
