Informe Técnico N° A7396

EVALUACIÓN DE PELIGROS GEOLÓGICOS POR MOVIMIENTOS EN MASA EN EL CENTRO POBLADO PAMPA HERMOSA

Departamento San Martín
Provincia Bellavista
Distrito Bajo Biavo

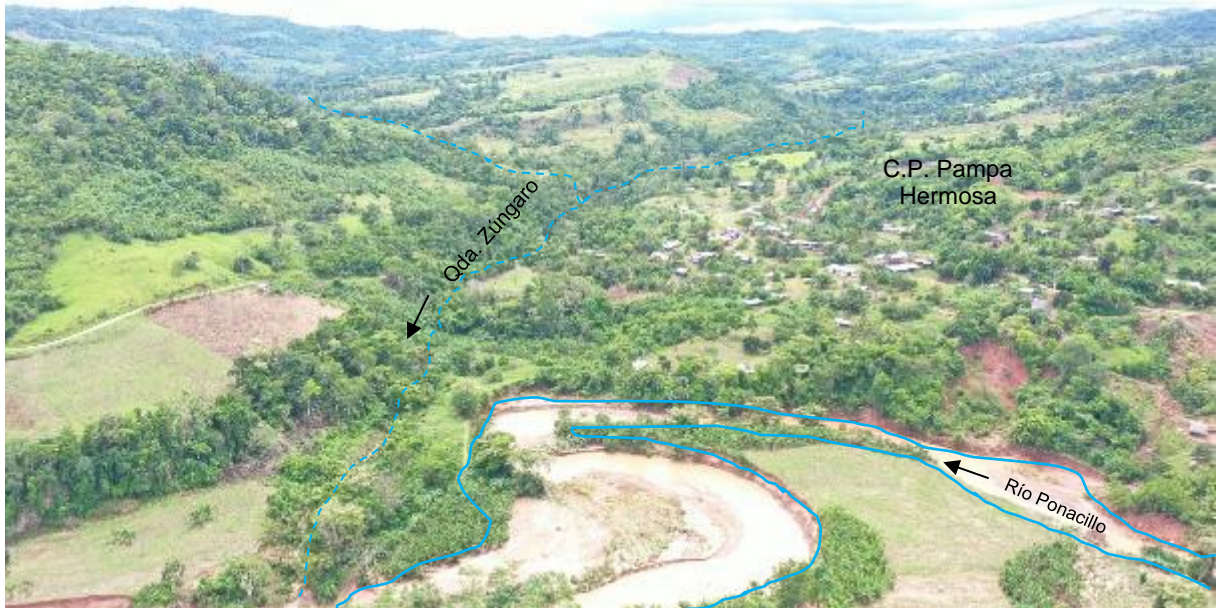
El río Ponacillo presenta un ancho de cauce, en la zona de evaluación de 20.0 a 30.0 m en promedio y una dirección de flujo de oeste a este, figura 7.

Asimismo, discurre la quebrada Zúngaro, que discurre con dirección noreste a sureste, hasta desembocar en el río Ponacillo. El flujo de agua es permanente, con caudales bajos en época de estiaje. El cauce presenta un ancho promedio de 5.0 m.

Figura 7. Vista del río Ponacillo y de la quebrada Zúngaro.

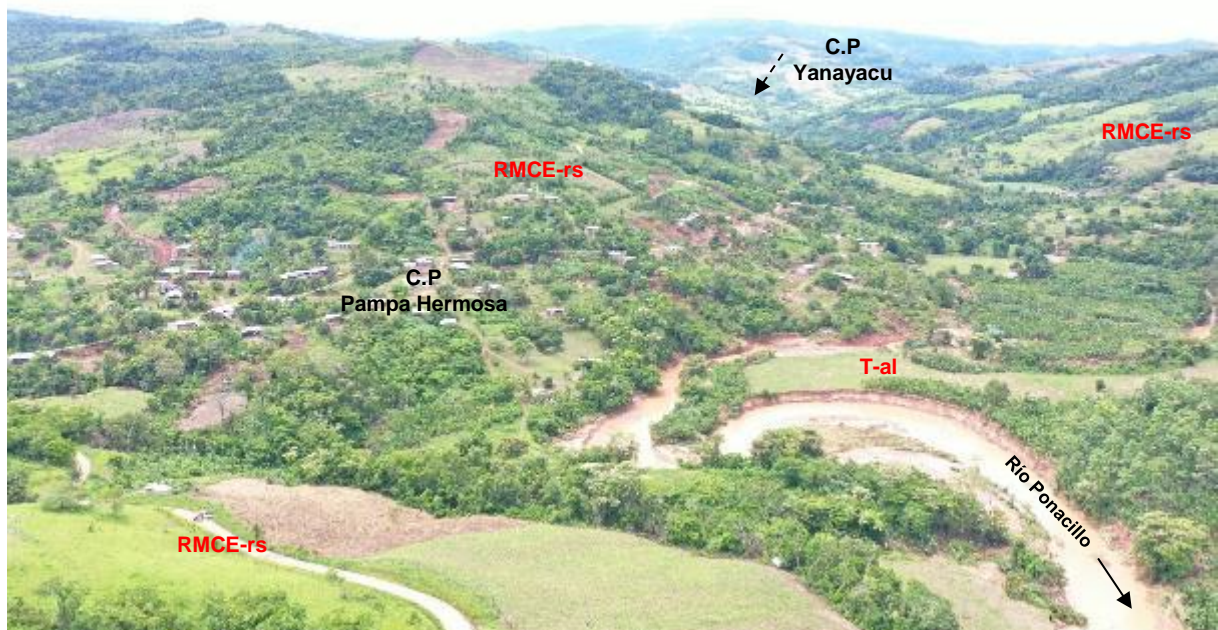
La composición litológica lo conforman una serie de rocas sedimentarias, tales como areniscas y lodolitas rojizas de la Formación Ipururo, de resistencia blanda, por lo que han dado relieves ondulados, que han sido modelados por las lluvias, figura 11.

Figura 11. Montañas y colinas estructurales en roca sedimentaria, vista hacia aguas arriba del río Ponacillo.
