ESTUDIO GLACIOLOGICO DE LA CUENCA  
DEL RIO AOBAMBA

DIST. DE MACHUPICHU  
PROV. DE CUSCO

INFORME TECNICO

OCTUBRE 1999  
LIMA PERU

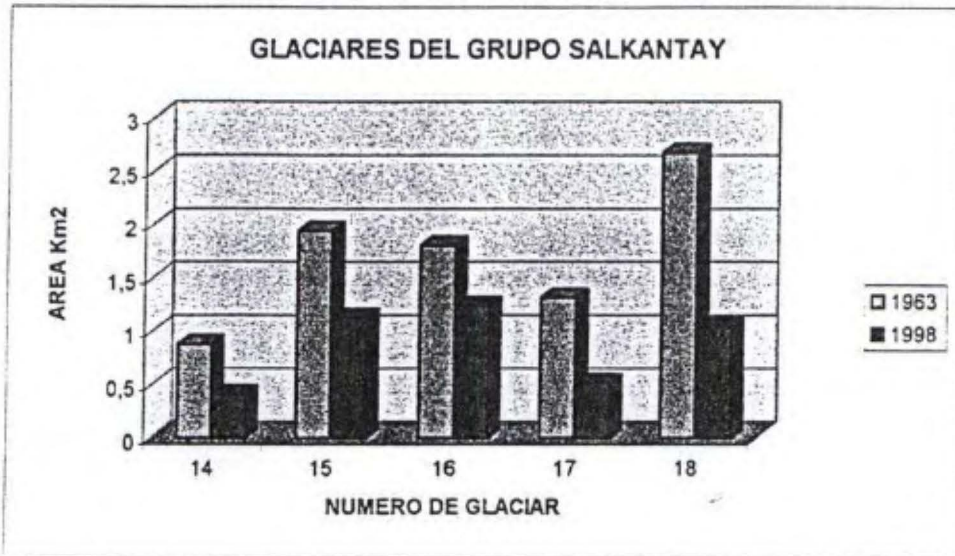
GRAFICO N° 1

GLACIARES DEL GRUPO SALKANTAY

GLACIAR N°	AREA 1963	AREA 1998
14	0.87	0.40
15	1.94	1.12
16	1.80	1.23
17	1.31	0.51
18	2.67	1.03

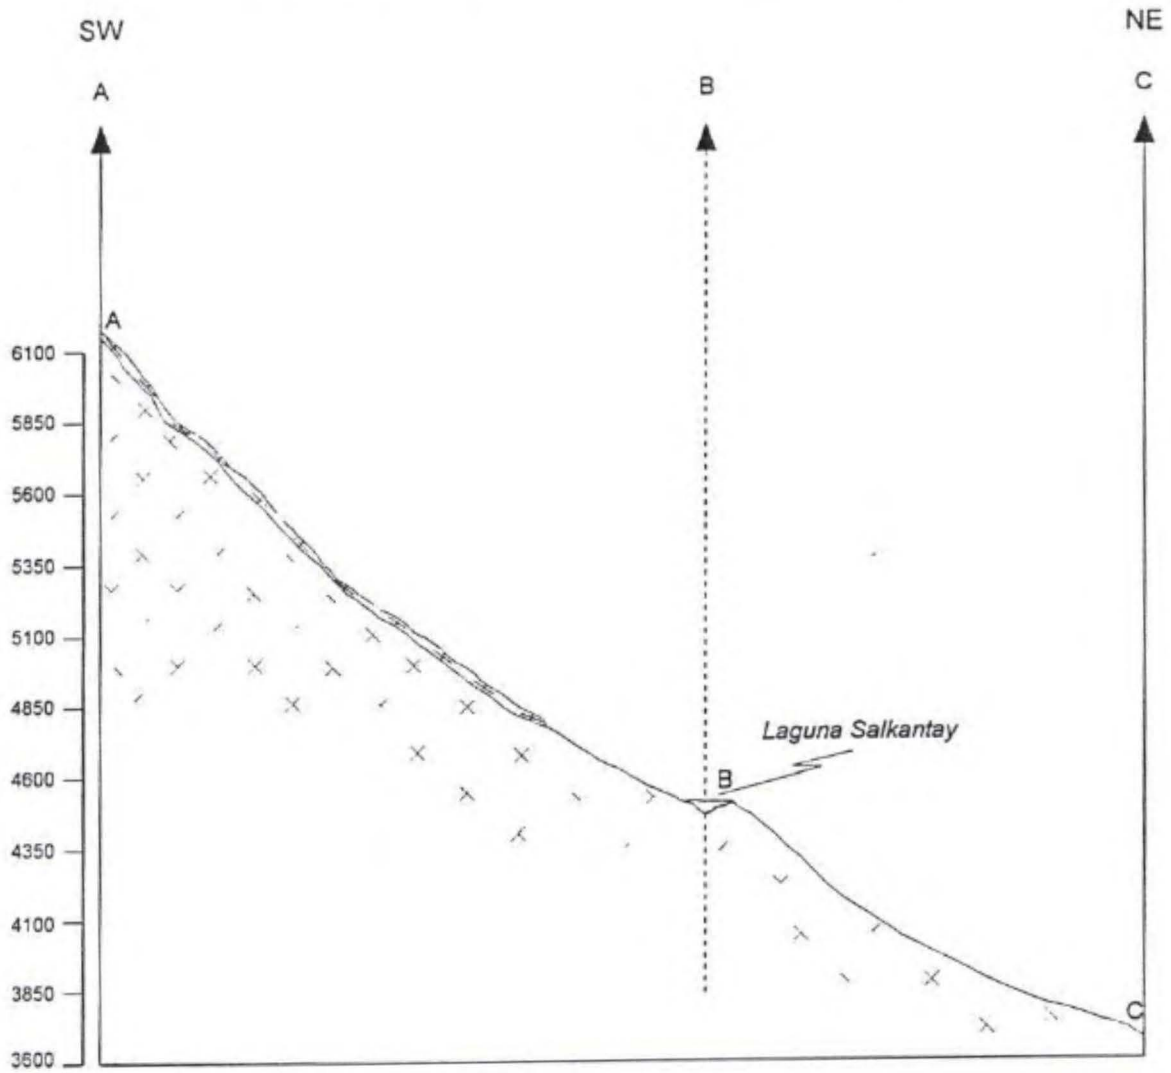
# SECCION A TRAVES DE LA LAGUNA SALKANTAY

La zona del nevado Salkantay, es actualmente la más activa en materia de producción de avalanchas de hielo, habiéndose observado que las que se están produciendo en la zona baja del glaciar N° 15, son de poco volumen y caen sobre el glaciar remanente que tiene contacto con el espejo de agua de la laguna Salkantay. En la parte alta de las cuencas de los glaciares N° 15 y 16 se han observado frentes glaciares colgantes agrietados, de donde pueden originarse desprendimientos de hielo de mediana magnitud, que en caso de llegar a la laguna Salkantay pueden comprometer la estabilidad de ésta. Además se observó que la pendiente en esta zona es muy fuerte (aproximadamente 40°), lo cual favorece cualquier evento de avalanchas y desprendimientos (ver sección N° 1), e incrementa la velocidad y fuerza erosiva del flujo.

La masa glaciar en extinción se presenta muy fracturada y continuamente del frente se producen desplomes que se depositan en la misma laguna, quedando en calidad de bloques de hielo flotantes (ver fotos N° 18, 20 y 21). Por otra parte del frente glaciar colgante todavía se siguen produciendo pequeñas avalanchas de hielo que se depositan en el lado izquierdo de la masa de hielo muerto (ver foto N° 21); el agua de fusión proveniente de la cuenca del glaciar N° 15 drena también hacia este sector, discurriendo en la zona de contacto entre la roca y el hielo (ver foto N° 22) haciendo el papel de lubricante, lo cual puede dar lugar a que en algún momento se produzca en forma repentina el desplazamiento de una gran parte de hielo muerto que provocaría un empuje hidrodinámico y generaría un desembalse brusco.

- 8.6 En relación a la laguna Salkantay, debe efectuarse un levantamiento topográfico de la cubeta a escala 1 : 2000 ó 2500, del dique 1 : 500; mapeo geológico y, batimetría.
- 8.7 En base a los resultados que se obtengan del Estudio geodinámico de la cuenca del río Aobamba que viene realizando EGEM S.A., se recomienda la elaboración, en lo posible, de un programa especial de acciones para reducir los riesgos, el cual deberá iniciarse en la zona periglacial atacando los puntos o zonas que se determinen como probables focos de derrumbes, flujos, huaicos.
- 8.8 Realizar inspecciones técnicas periódicas a la cuenca alta de Aobamba, especialmente a las zonas de Tokorhuay, la laguna y nevado Salkantay.
