**Informe Técnico N° A7415**

# EVALUACIÓN DE PELIGRO GEOLÓGICO POR DESLIZAMIENTOS EN EL CENTRO POBLADO EL PORVENIR

Departamento Huánuco  
Provincia Huamalíes  
Distrito Llata

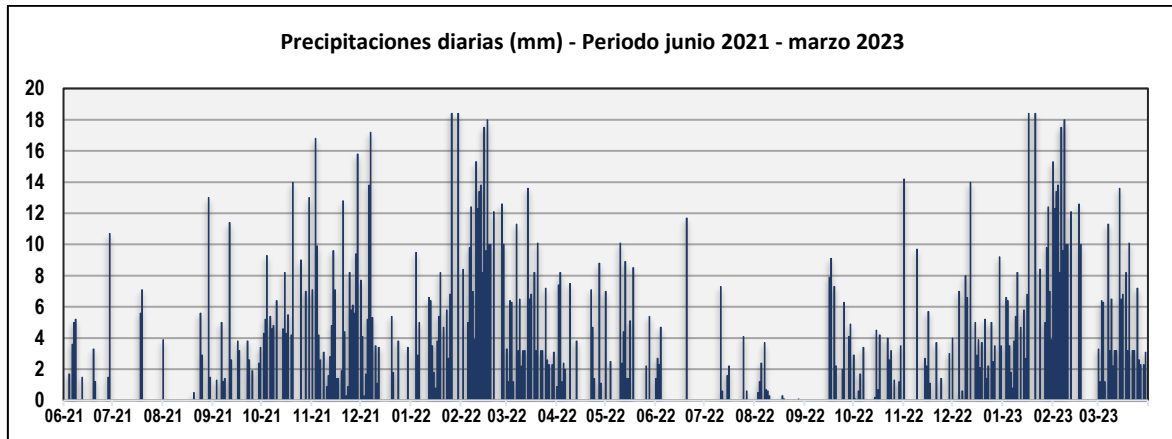
máxima registrada en el último periodo junio 2021- marzo 2023 fue de 18.4 mm (Figura 2). Además, las lluvias más intensas ocurrieron en los meses de diciembre a marzo.

Figura 2. Precipitaciones máximas diarias en mm, distribuidas a lo largo del periodo junio 2021-marzo 2023. La figura permite analizar la frecuencia de las anomalías en las precipitaciones pluviales que inducen a la ocurrencia de procesos de movimientos en masa.  
 Fuente: Senamhi.

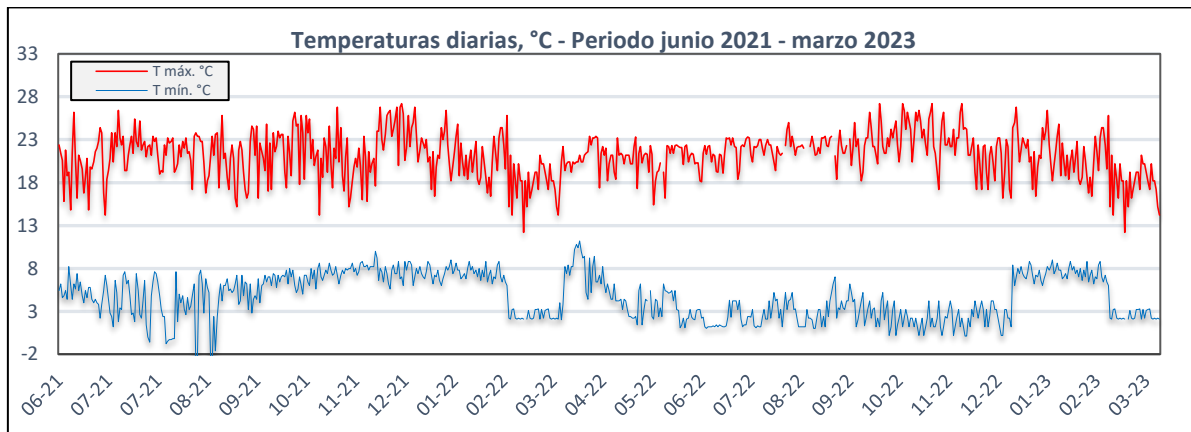
La temperatura en la zona oscila entre un máximo de 27.2 °C en verano y un mínimo de -2.2 °C en invierno (Figura 3); la humedad promedio alcanza un 74.04 % durante casi todo el año.

Figura 3. Temperaturas máximas y mínimas diarias, distribuidas a lo largo del periodo junio 2021- marzo 2023. La figura permite analizar a partir de datos históricos, la variedad, saltos extremos de temperatura, duración y regularidad (Fuente: Landviewer).

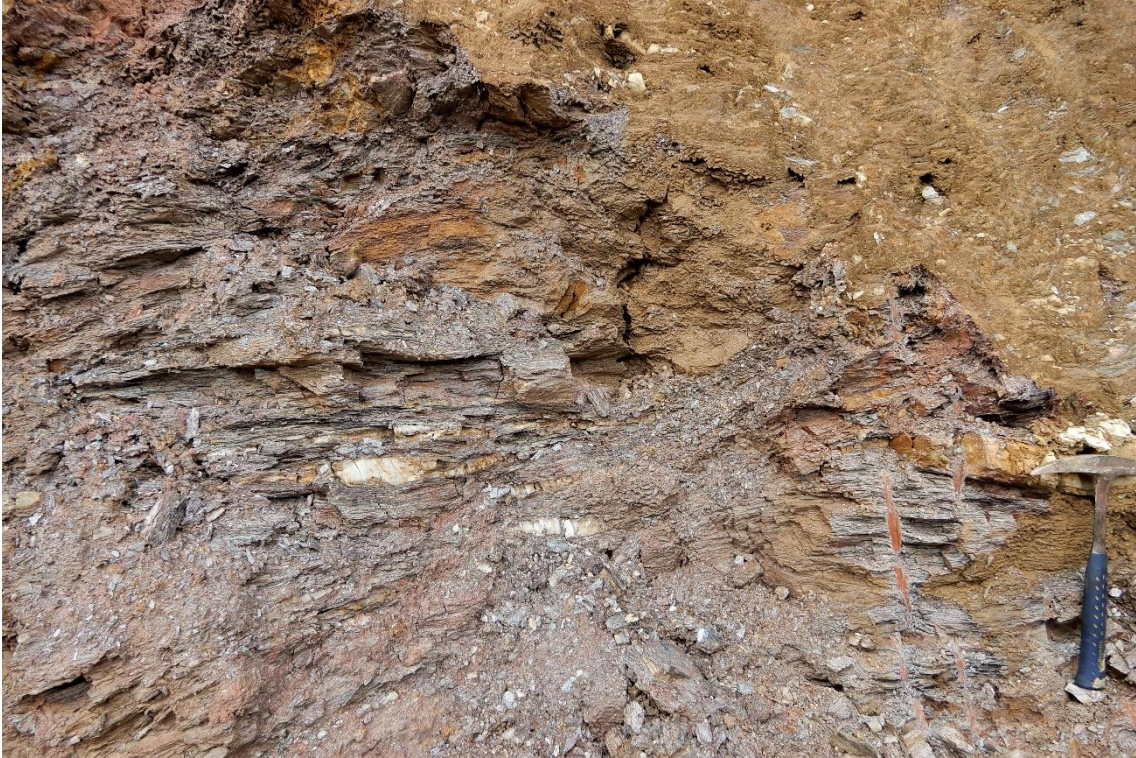
Localmente en el área de estudio, el macizo rocoso está conformado por esquistos de colores verdosos y marrones con nivel de cuarzo en forma de vetas lenticulares (Fotografía 3). El macizo en su conjunto se observa muy deformado, fragmentado (Fotografía 4) y de estructura compleja; superficialmente se encuentra completamente meteorizado. Según Cobbing *et al.* (1996) los minerales más comunes son cuarzo, biotita, muscovita y clorita, anfíboles y feldespato potásico; también se observó granate cubierto por clorita.

**Fotografía 3.** Esquisto de colores verdosos y marrones con vetas lenticulares de cuarzo perteneciente al Complejo Marañón.  
Coordenadas UTM: 295617.77 / 8940285.97, Zona 18.

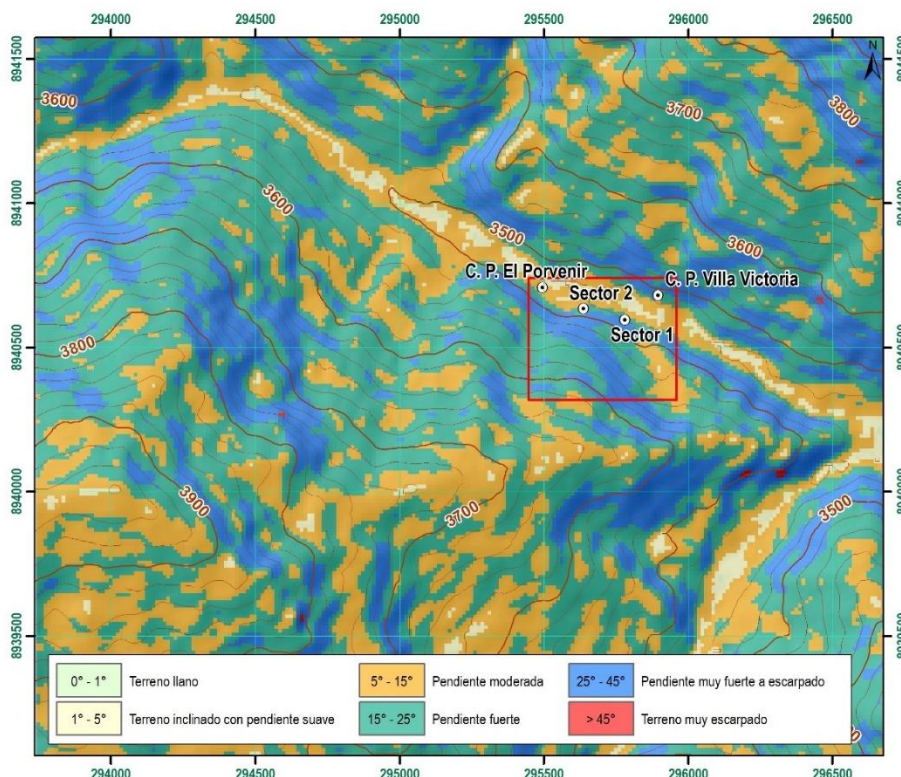
Para la caracterización de la pendiente del terreno se consideró 6 rangos: 0°-1°: terrenos llanos, con pendiente muy baja); 1°a 5°: terrenos inclinados on pendiente suave; 5°a 15°: pendiente moderada; 15°a 25°: pendiente fuerte; 25°a 45°: pendiente muy fuerte a escarpada; mayor a 45°: terreno **como** muy escarpado. A nivel general, la pendiente del terreno en la zona varía principalmente de 25° a 45°, caracterizado como muy fuerte a escarpado (Figura 4); también, se tiene pendientes entre 5° a 15° en sectores dispersos.

**Figura 4.** Modelo de la pendiente del terreno generada a partir de imágenes satelitales "ALOS PALSAR" con 12.5 m de resolución espacial.

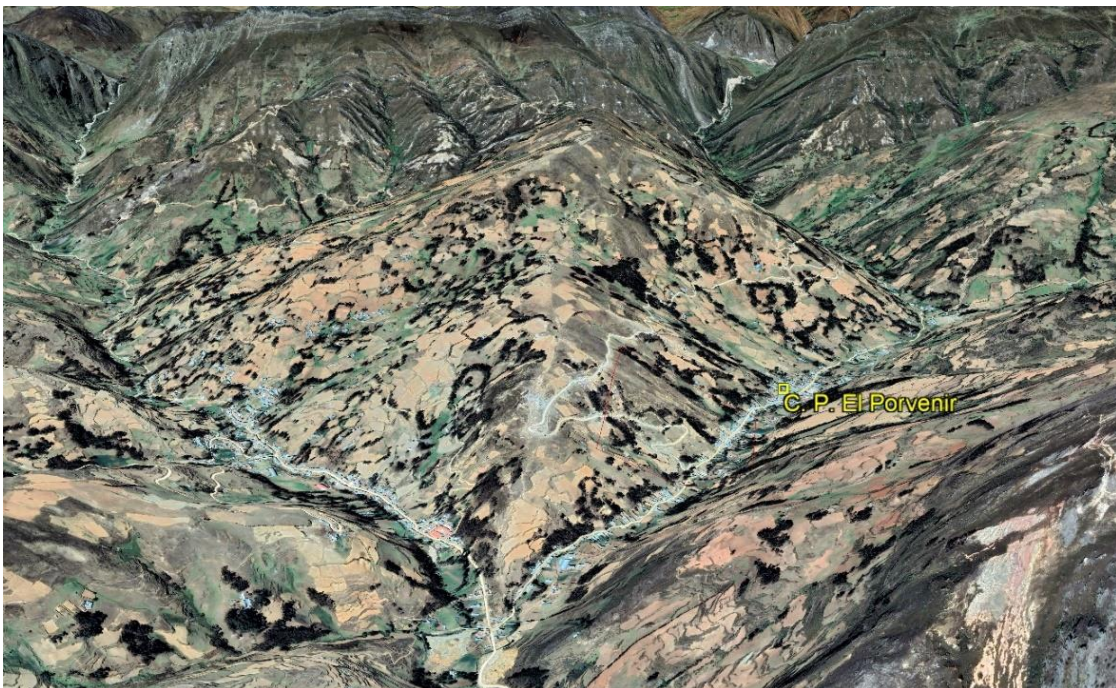
**Figura 5.** Vista satelital de las geoformas de la unidad de montaña en la zona de evaluación  
Fuente: Google Earth Pro

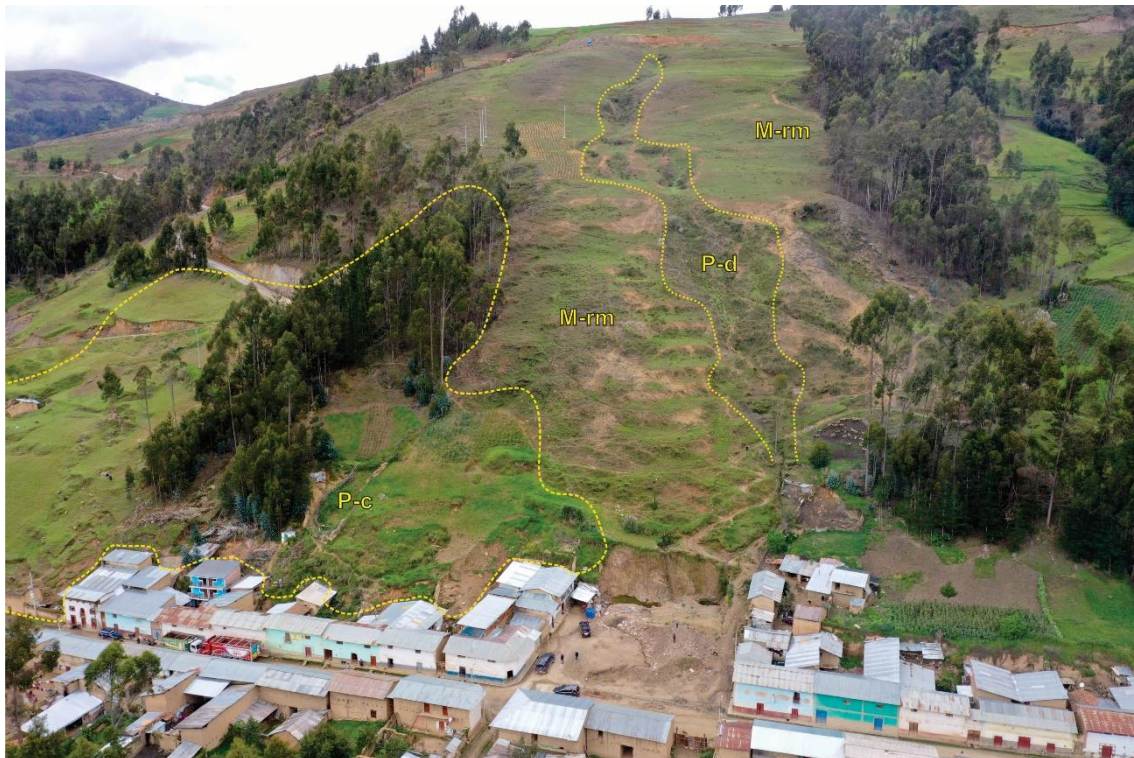
**Figura 6.** Vista panorámica del área de evaluación donde se muestra las subunidades geomorfológicas conformadas por Montaña modelada en roca metamórfica (M-rm), Piedemonte coluvial (P-c) y Piedemonte deluvial (P-d).
