Informe Técnico N° A7432

EVALUACIÓN DE PELIGROS GEOLÓGICOS POR MOVIMIENTOS EN MASA EN EL SECTOR DE SILLAPATA – CCONCHUAYCCO Y ALREDEDORES

Departamento Cusco
Provincia La Convención
Distrito Inkawasi

SETIEMBRE
2023

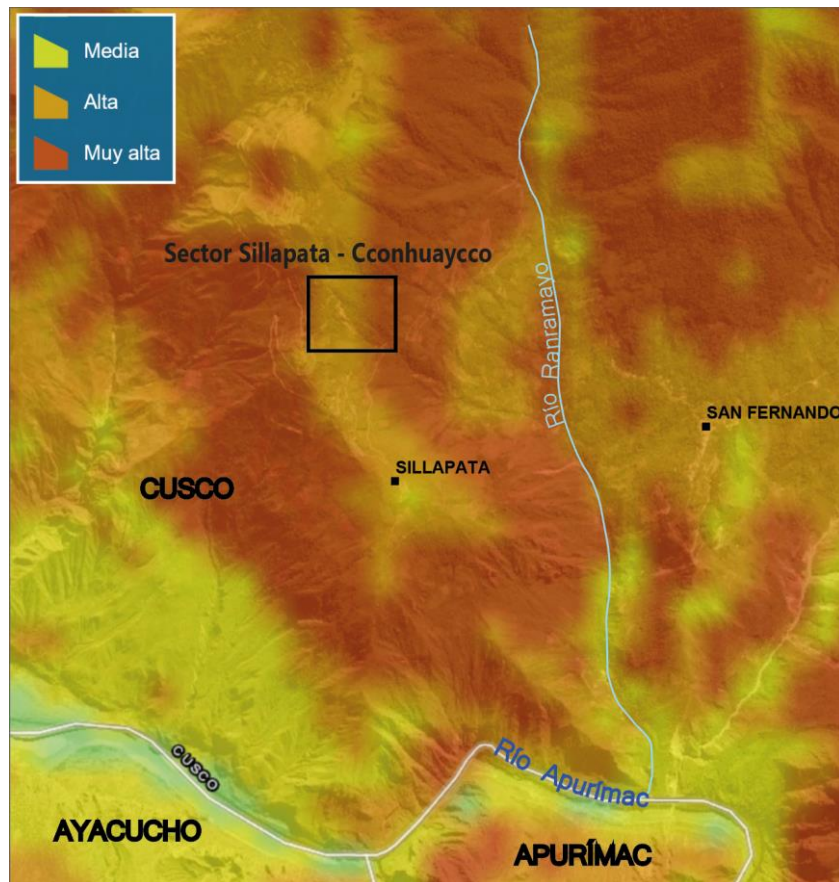
Figura 1: Susceptibilidad a movimientos en masa (Vílchez, M. et al. 2020)

Cconchuaycco y alrededores tiene niveles de susceptibilidad altas a muy altas (Figura 1).
