DIRECCIÓN DE GEOLOGÍA AMBIENTAL Y RIESGO GEOLÓGICO

Informe Técnico N° A7433

EVALUACIÓN DE PELIGROS GEOLÓGICOS EN EL SECTOR VILLA SAN LUIS

Departamento Arequipa
Provincia Arequipa
Distrito Vitor

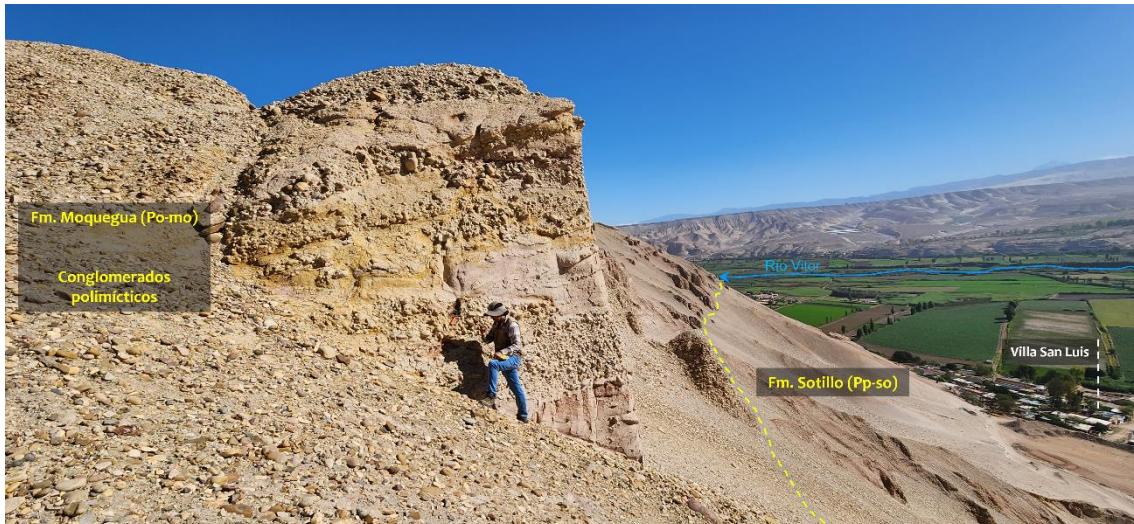
En el sector Villa San Luis, la Formación Moquegua está compuesta por rocas poco consolidadas, principalmente conglomerados polimícticos redondeados a subredondeados con bloques (35%) de hasta 40 centímetros, gravas (45%) en matriz areno-limosa (20%), intercaladas con areniscas arcillosas en proceso de litificación (Figura 7). Estas rocas están altamente meteorizadas y tienen estructuras poco fracturadas. Estos afloramientos rocosos se encuentran en la cima de las colinas y lomadas que se encuentran hacia el oeste de la Villa San Luis.

Figura 7. Sustrato rocoso de la Formación Moquegua.

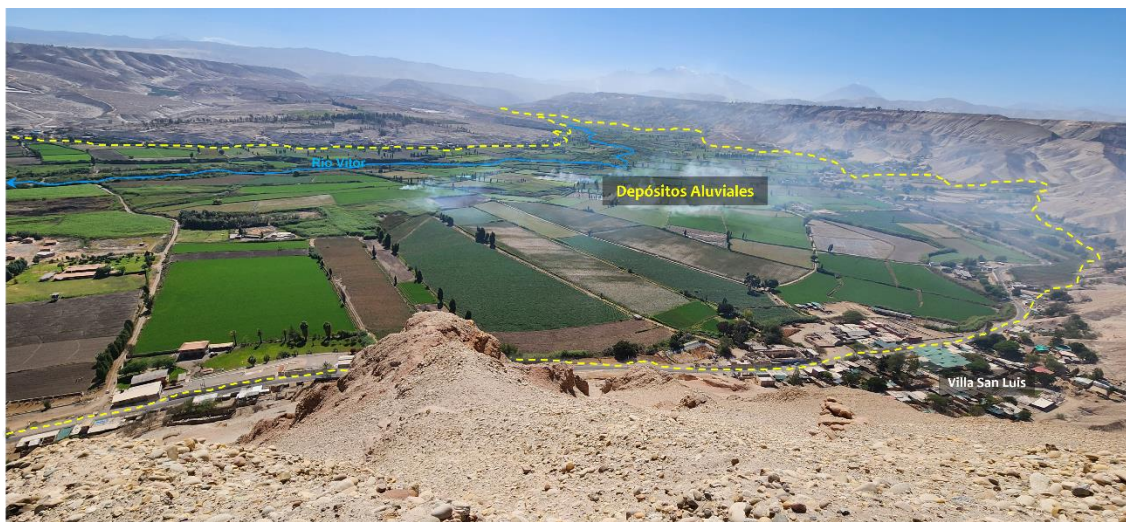
Los depósitos aluviales están compuestos por cantos y gravas polimícticas redondeados a subredondeados en matriz areno limoso. Estos depósitos son las terrazas donde se desarrollan las actividades agrícolas de la Villa San Luis (Figura 9).

Figura 9. Depósitos Aluviales en la que se desarrollan actividades agrícolas.

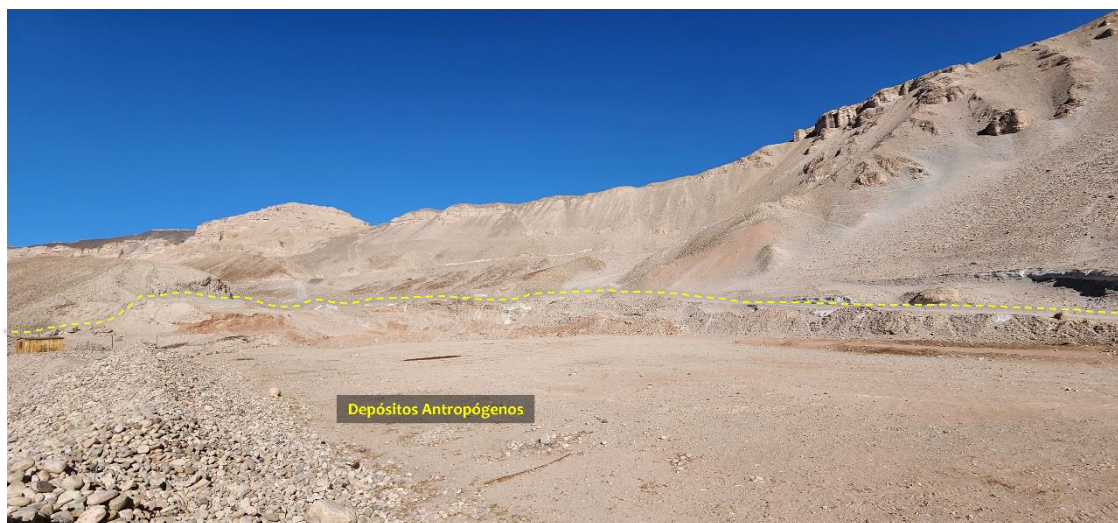
En el sector Villa San Luis estos depósitos corresponden a terraplenes (Figura 10) generados con fines de habilitación de espacios para vivienda y otros como canteras de material de agregados.

Figura 10. Depósitos Antropógenos. Vista hacia el sureste de la Villa San Luis.

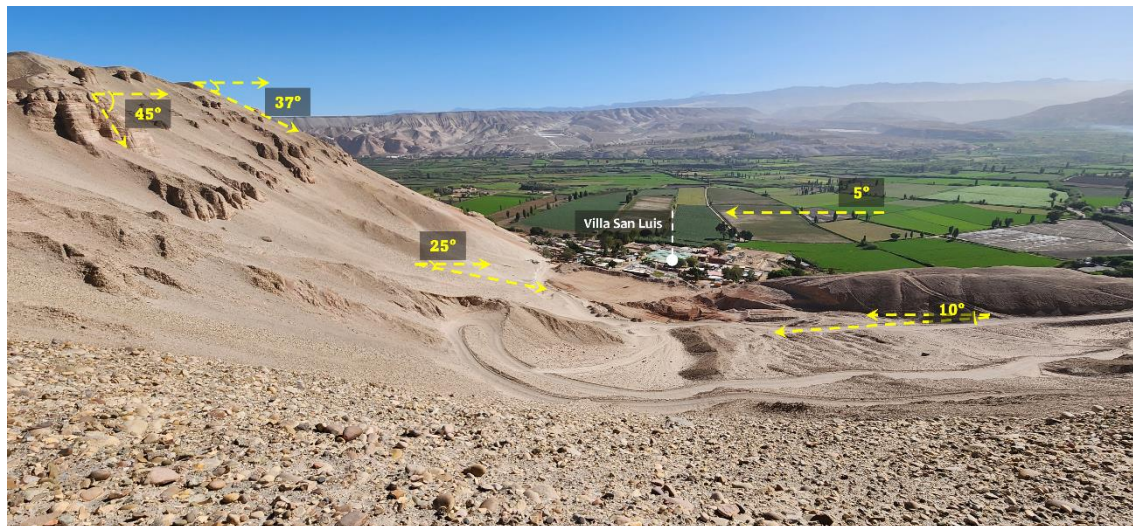
Sector Villa San Luis: En este lugar, las laderas de las colinas y lomadas tienen pendientes mayores a 15° (pendientes fuertes a muy escarpados), lo que facilita el escurrimiento superficial del agua de precipitación pluvial y el arrastre del material suelto disponible en sus laderas (Figura 11). Por otro lado, el área urbana presenta pendientes de inclinación suave a moderado (1°-15°).

Figura 11. Pendientes del terreno del sector Villa San Luis.

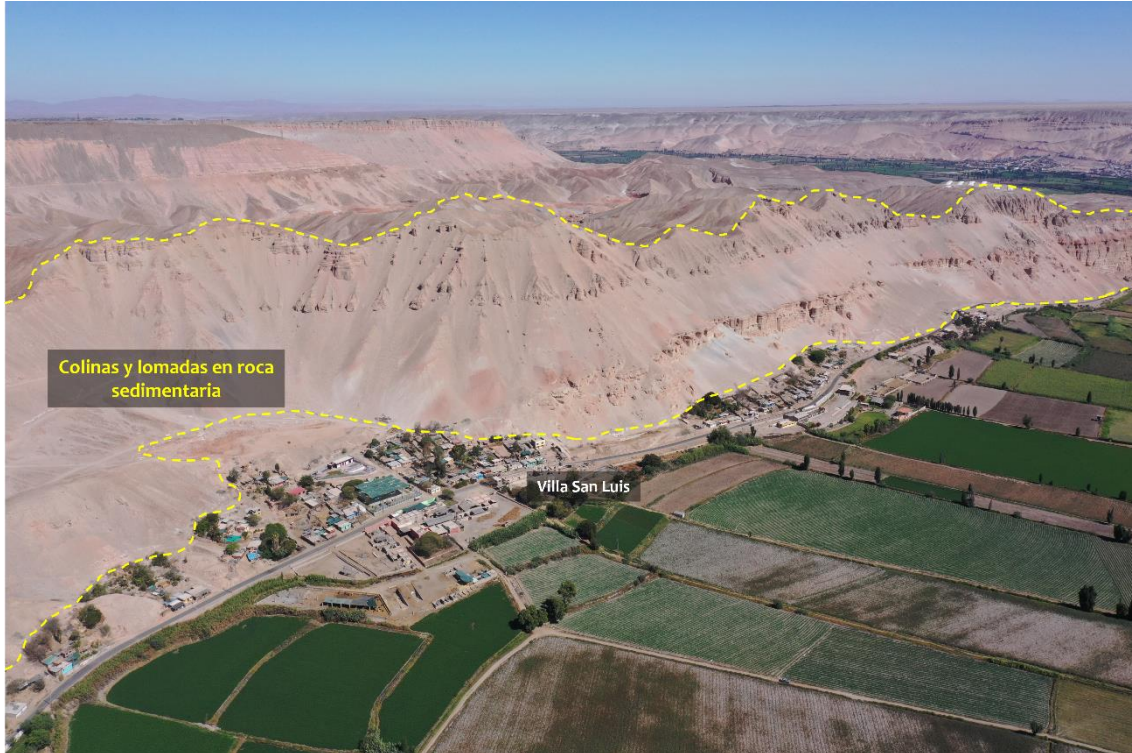
Las colinas y lomadas en el valle de Vitor presentan cumbres subredondeadas producto de la erosión. Son geoformas asociadas a rocas sedimentarias como conglomerados, areniscas y lutitas. Estos relieves en el sector Villa San Luis, las cimas son suaves, las laderas tienen pendiente fuerte a muy fuerte ($15^\circ - 25^\circ$ y $25^\circ - 45^\circ$) y de desniveles de hasta 140 m (Figura 12). Además, exhiben surcos de erosión.

Figura 12. Se observan colinas y lomadas en roca sedimentaria. Vista hacia el oeste.

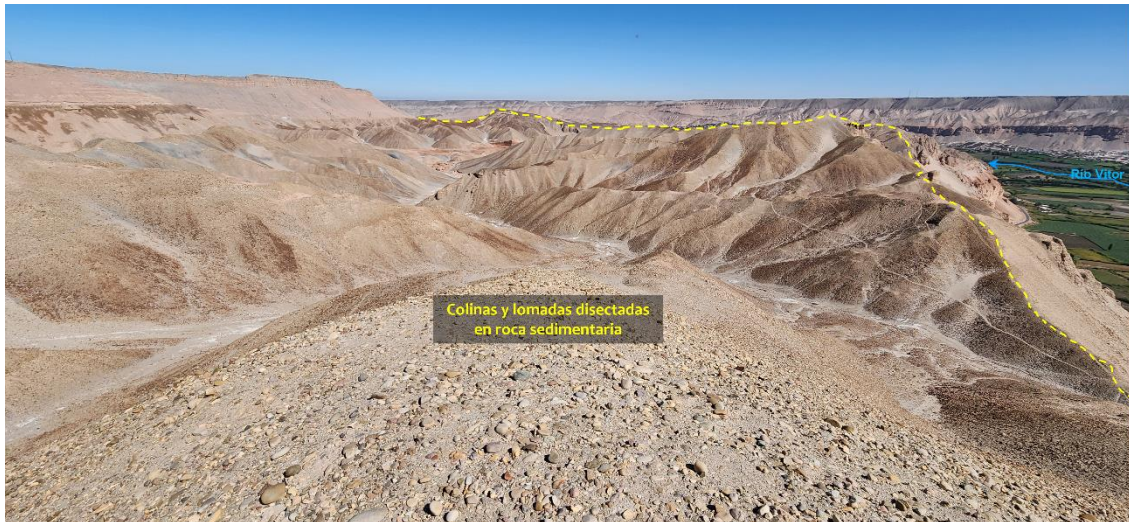
Las colinas y lomadas al oeste de la Villa San Luis son relieves notablemente disectados por la erosión (Figura 13) y ligeramente cubiertos por depósitos eólicos de arena fina a media y cenizas en los fondos de surcos (provenientes de la erupción del volcán Huanaputina 1600).

Las laderas son de pendiente moderadas a muy fuertes ($5^\circ - 45^\circ$) con cumbres subredondeadas. Además, exhiben surcos de erosión y un sistema dendrítico de drenaje.

Figura 13. Colinas y lomadas disectadas en roca sedimentaria. Vista hacia el noroeste.

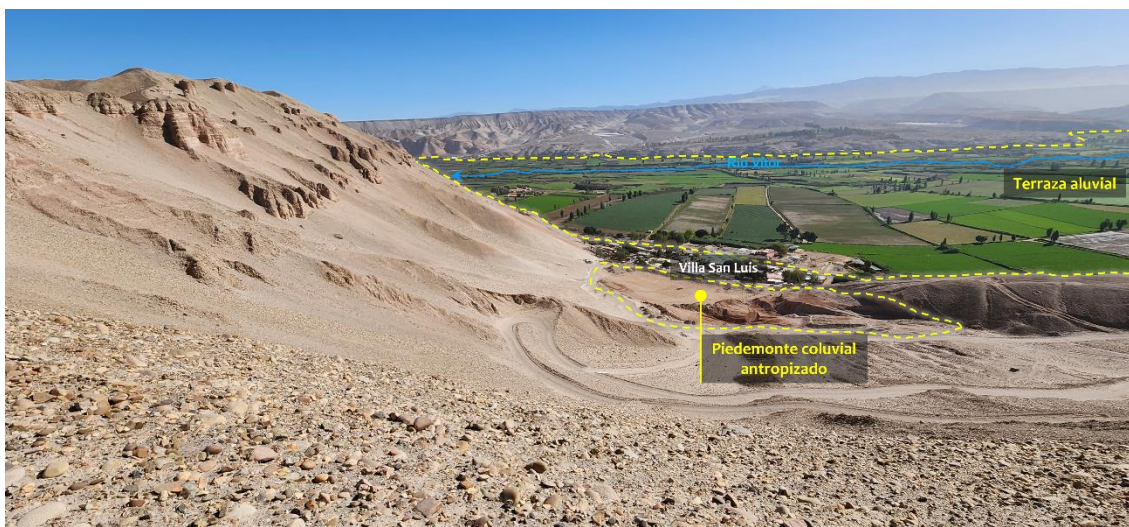
En el sector Villa San Luis, el piedemonte coluvial antropizado se observa hacia el sureste como una zona de generación y acumulación de rellenos artificiales de diferente tipo (Figura 14). Estos rellenos generan cambios en el relieve, como labores de explanación y nivelación. Estos cambios son resultado de las actividades humanas, como la extracción de canteras de agregados.

Figura 14. Terrazas aluviales en el Valle de Vitor y Piedemonte coluvial antropizado al sureste de la Villa San Luis.
