DIRECCIÓN DE GEOLOGÍA AMBIENTAL Y RIESGO GEOLÓGICO

Informe Técnico N° A7441

MONITOREO DEL DESLIZAMIENTO DE MACA PERIODO 2022

Departamento Arequipa
Provincia Caylloma
Distrito Maca

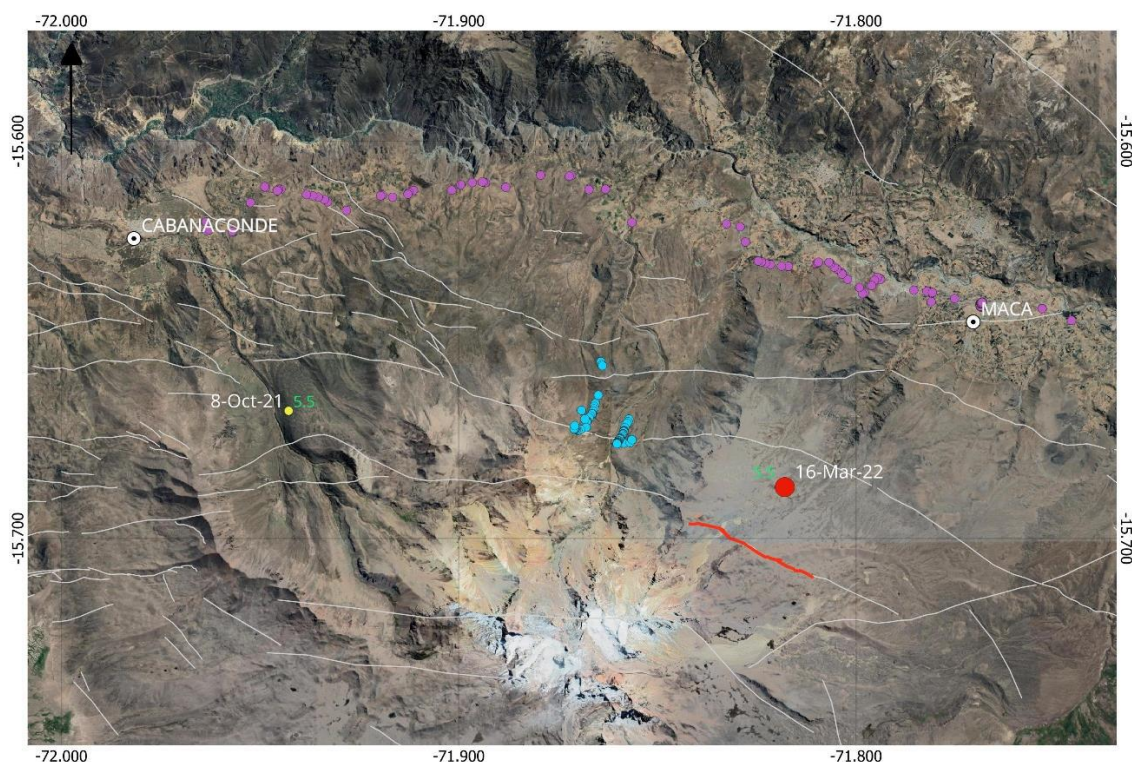
Recientemente, el 16 de marzo del 2022, ocurrió un sismo de 5.5 Mw, a 12 Km de profundidad, con epicentro a 6 km (IGP), al sur del distrito de Maca. Este sismo se generó por la reactivación de la Falla activa Pungo-Hornillos (figura 4) y desencadenó derrumbes en laderas y taludes colindantes a la carretera Maca - Cabanaconde, grietas a la entrada y salida de la carretera, daños severos e incluso el colapso de las viviendas

construidas con adobe, piedra y barro de la localidad de Maca, que fue la más afectada (INGEMMET, 2022). Este sismo también ocasionó desplazamientos en el deslizamiento de Maca, los cuales fueron registrados por las estaciones de monitoreo permanente. La descripción de estos desplazamientos se presentará más adelante.

Figura 4. Imagen satelital con los efectos co-sísmicos identificados en campo luego del sismo de 5.5 Mw del 16 de marzo con epicentro al suroeste de Maca (círculo rojo). La línea roja representa la longitud de ruptura de la falla Pungo-Hornillo, las líneas blancas los trazos de fallas activas y los puntos lila indican la ocurrencia de movimientos en masa. Además, se identificaron 'jumping stones' en puntos de color celeste. Tomado de INGEMMET 2022.

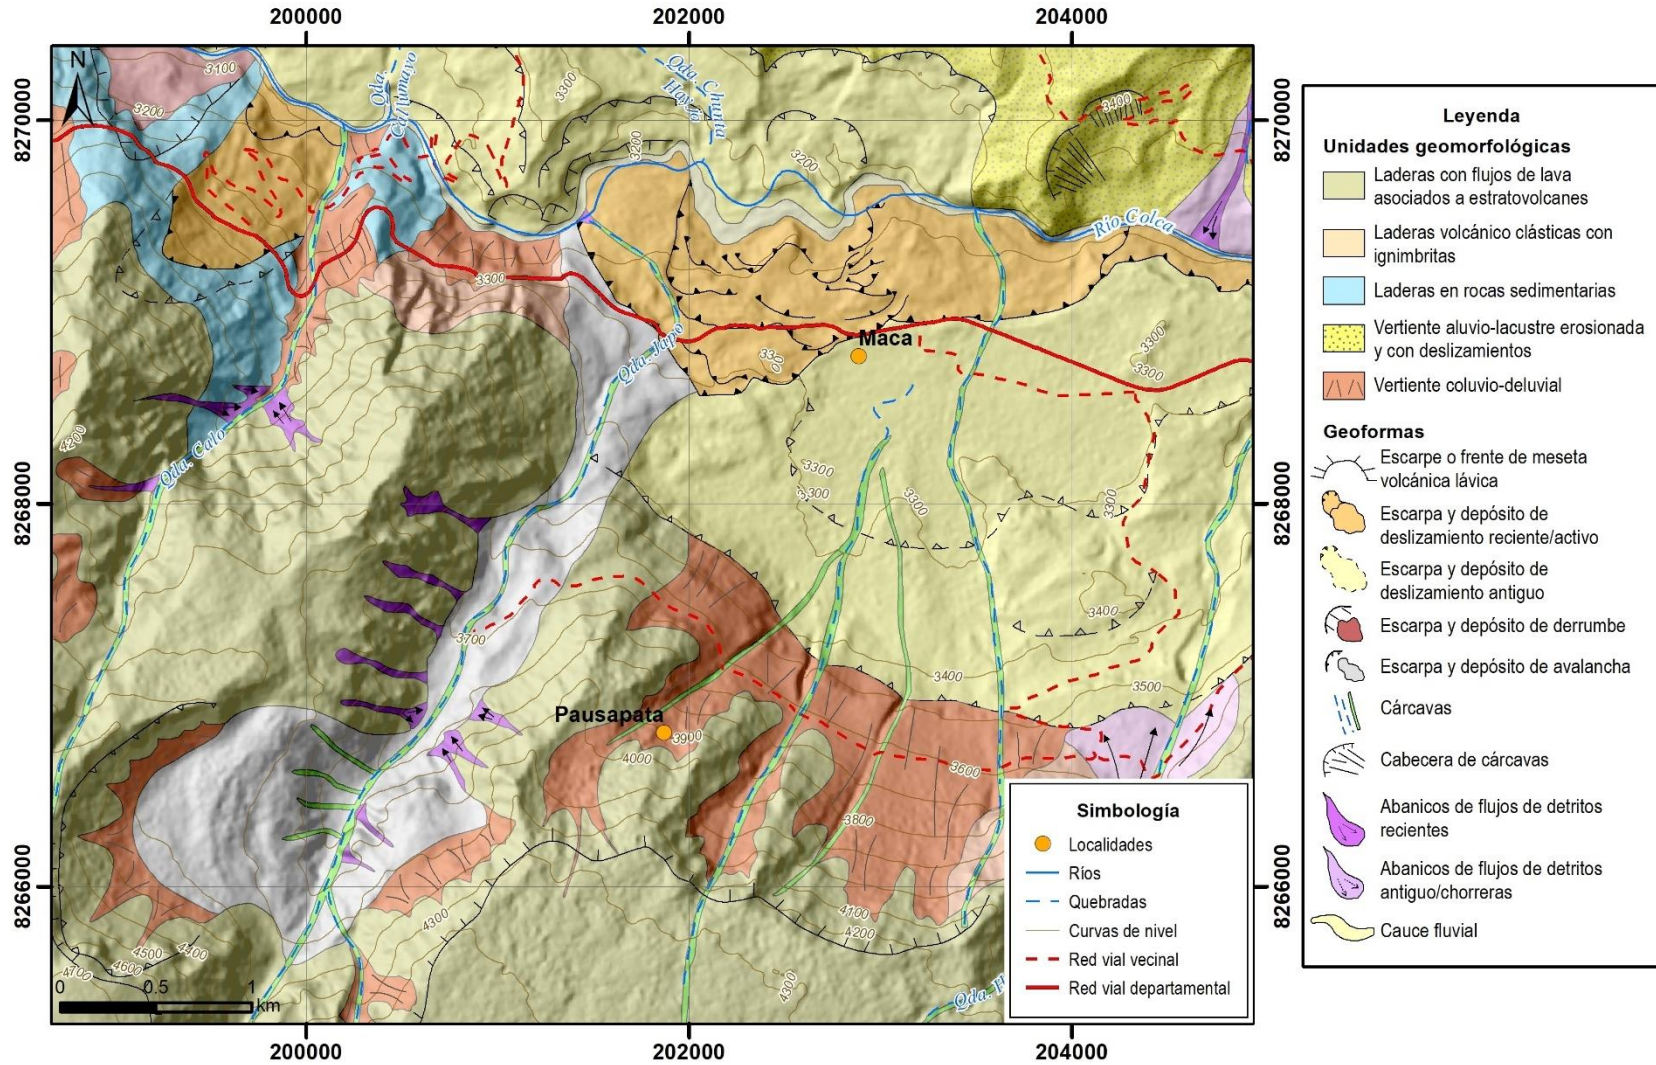
A una escala de detalle (figura 5), el poblado de Maca y alrededores se encuentran sobre una amplia vertiente aluvio-lacustre, modificada por procesos erosivos y deslizamientos posteriores a su formación. Se infieren escarpas de un deslizamiento antiguo mayor, cuya topografía semicircular y cóncava (escarpas suavizadas por la erosión) vista desde arriba, sugiere esa interpretación. La escarpa mayor se encuentra en el límite superior con depósitos de piedemonte coluvio-deluvial y flujos de detritos.

En Maca, se observan escarpas más frescas, con grandes saltos de terreno, escalonadas y con avance diferencial, generalmente, en dirección norte. También son frecuentes encontrar algunos basculamientos y movimientos de bloques en dirección opuesta al valle. El lado oeste de Maca y su parte inferior afectada por el deslizamiento activo, corresponde a un depósito de avalancha de rocas que descendió por la quebrada Japo sobre los depósitos aluvio-lacustres.

Figura 5. Mapa de unidades geomorfológicas y procesos activos en Maca y alrededores (digitalizado de Zavala et al., 2013).

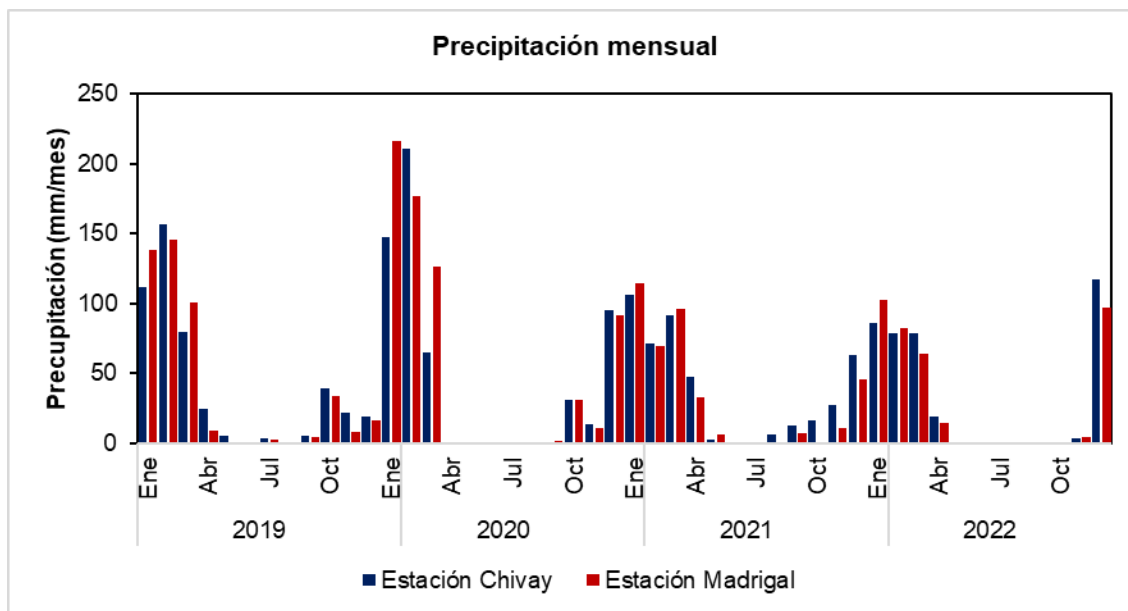
En la figura 8 destaca el pico de precipitación registrado durante la temporada lluviosa 2019-2020. Las temporadas lluviosas 2020-2021 y 2021-2022 presentan menor precipitación que la anterior, mostrando, además, disminución progresiva entre sí. También se observa una constante en los picos de mayor pluviosidad en el mes de enero de cada año.

Figura 8. Precipitación mensual de las estaciones de Chivay y Madrigal (2019-2022). Fuente: SENAMHI.

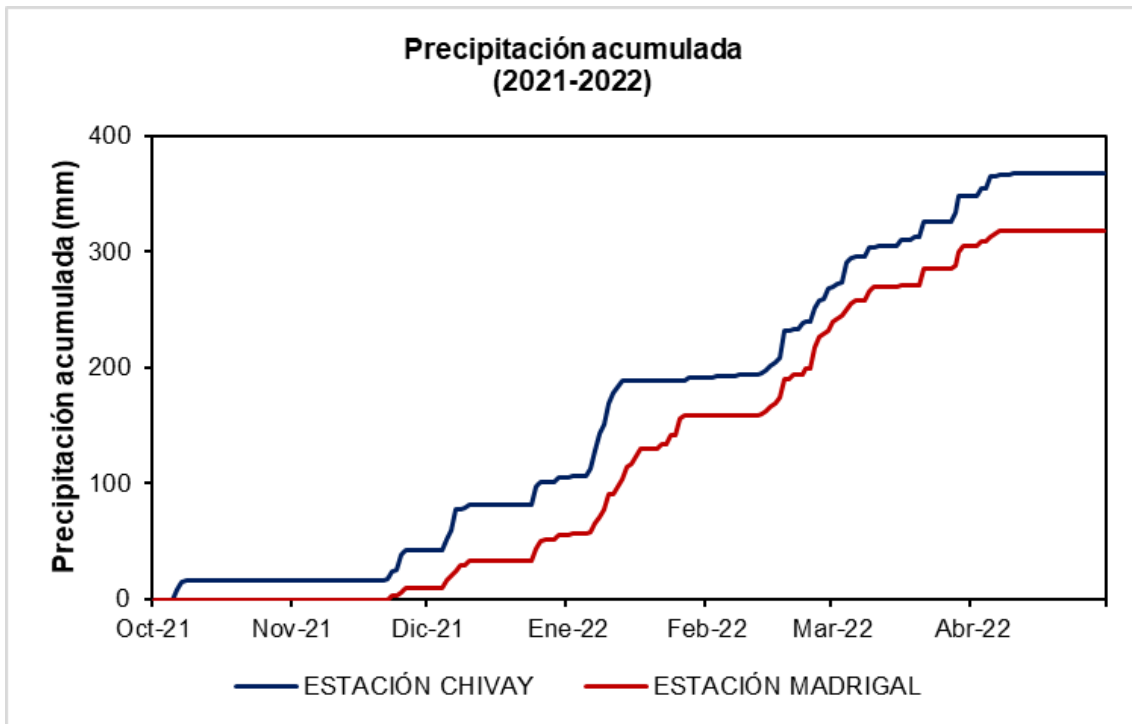
La figura 9 muestra la precipitación acumulada durante la temporada de lluvias entre octubre de 2021 y abril de 2022. Se observa que la estación de Madrigal tuvo una menor precipitación (~319 mm) en comparación con la estación de Chivay (~368 mm), con una diferencia de alrededor de 49 mm, aunque ambas estaciones presentan una tendencia de acumulación similar. Asimismo, se registraron picos de precipitación a inicios de enero y a finales de febrero, seguidos de lluvias constantes desde marzo hasta abril.

Figura 9. Precipitación acumulada de octubre 2021 a abril 2022 de las estaciones Chivay y Madrigal.
