**Informe Técnico N° A7458**

# **EVALUACIÓN DE PELIGROS GEOLÓGICOS EN LOS LOCALES DE YANACOTO I Y II**

Departamento Lima  
Provincia Lima  
Distrito Lurigancho-Chosica

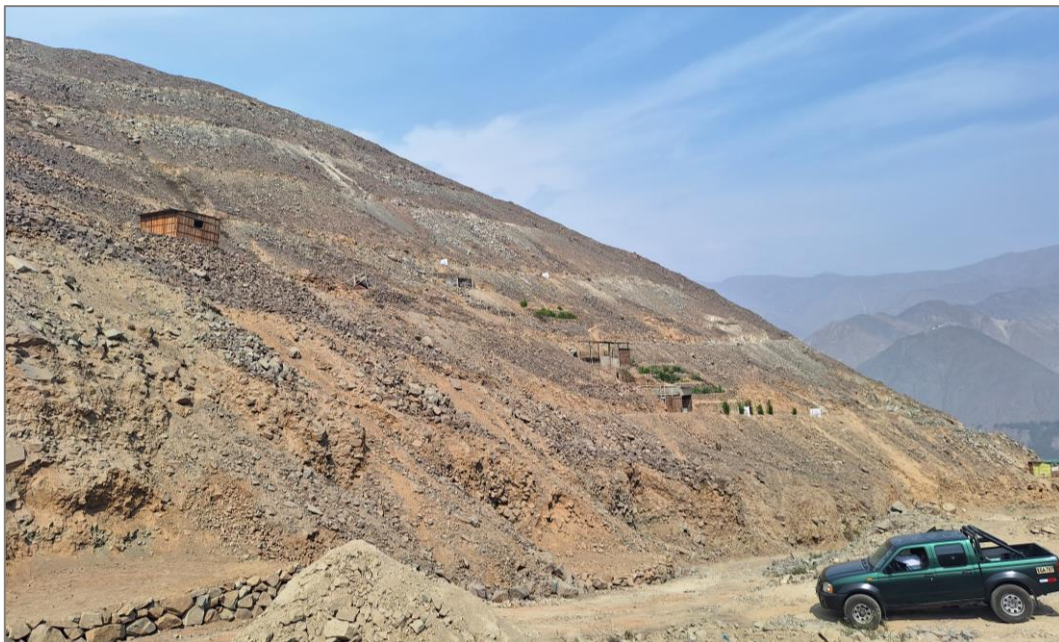
resistentes excepto cuando están fracturadas, alteradas o meteorizadas, lo que produce caídas de rocas o derrumbes (Villacorta, 2015). Estos procesos también se asocian a los cortes de talud producidos en las laderas (antropización para asentamientos de viviendas) en forma inadecuada (fotografía 1). Considerando las características físico-mecánicas de estas rocas, por lo general, son de buena calidad; su capacidad portante para cimentar obras de ingeniería es alta; donde es necesario eliminar, para estos fines, la capa superior alterada o cimentar a mayor profundidad (Guzmán et al., 1998).

**Fotografía 1.** Areniscas cuarzosas de grano medio a fino, se presentan poco fracturadas y ligeramente meteorizadas.

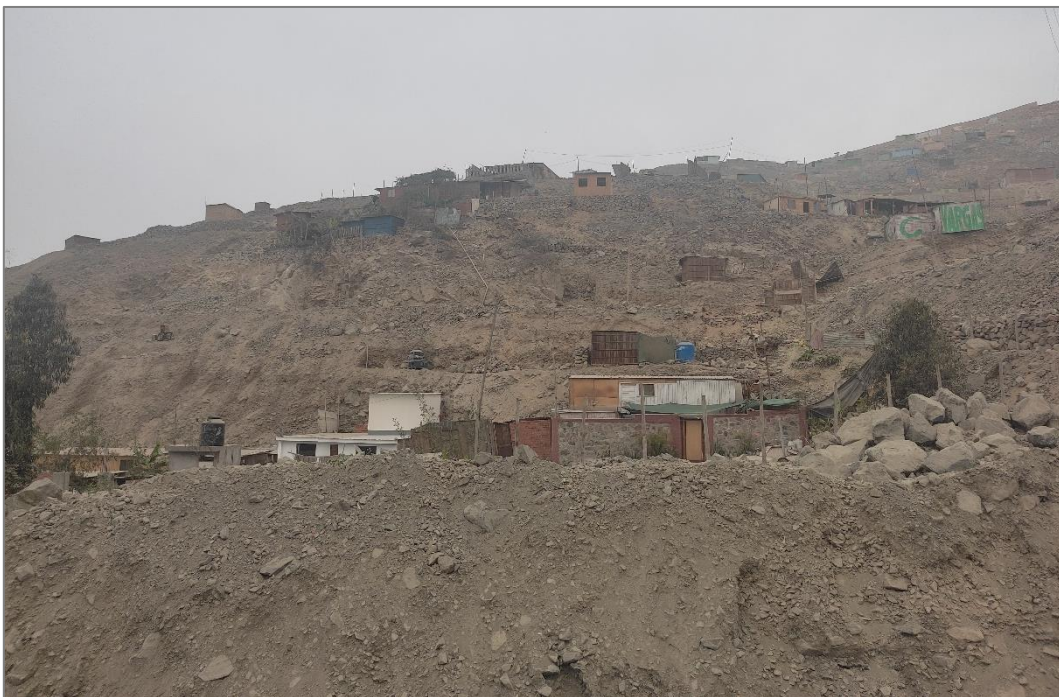
**Fotografía 2.** Depósitos coluviales dispuestos en las laderas que limitan la quebrada Santa María. Sirven como material de aporte al cauce, ante un eventual flujo de detritos.

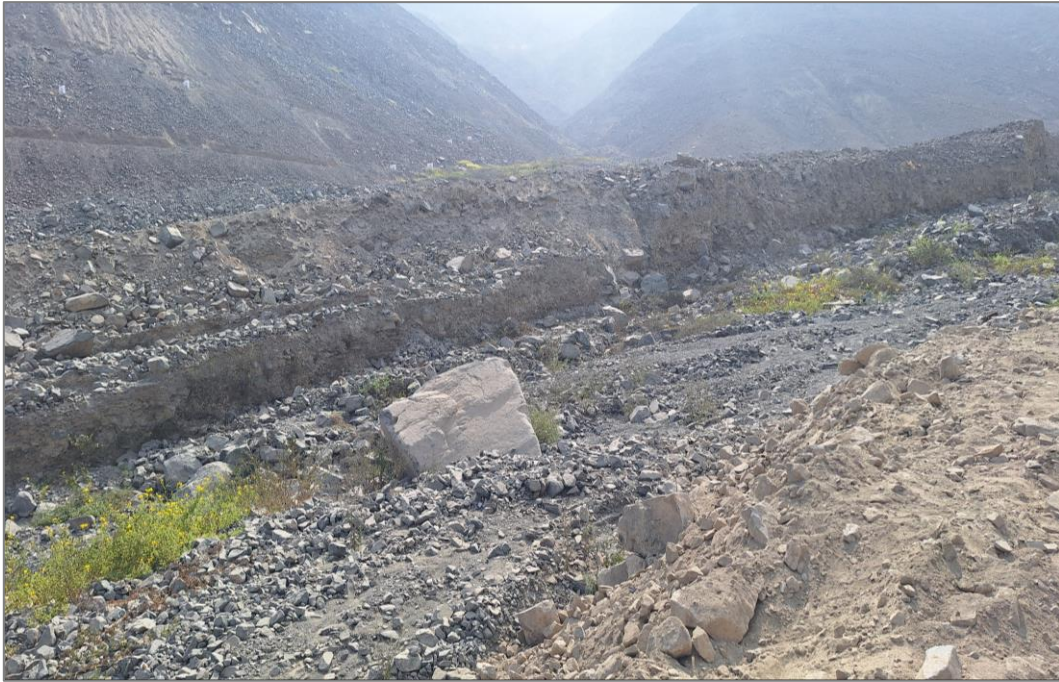
**Fotografía 3.** Depósito proluvial, conformado por bloques angulosos a subangulosos de hasta 1 m, dispuestos en el cauce de la quebrada Santa María; su origen se asocia a huaicos o flujos de detritos.

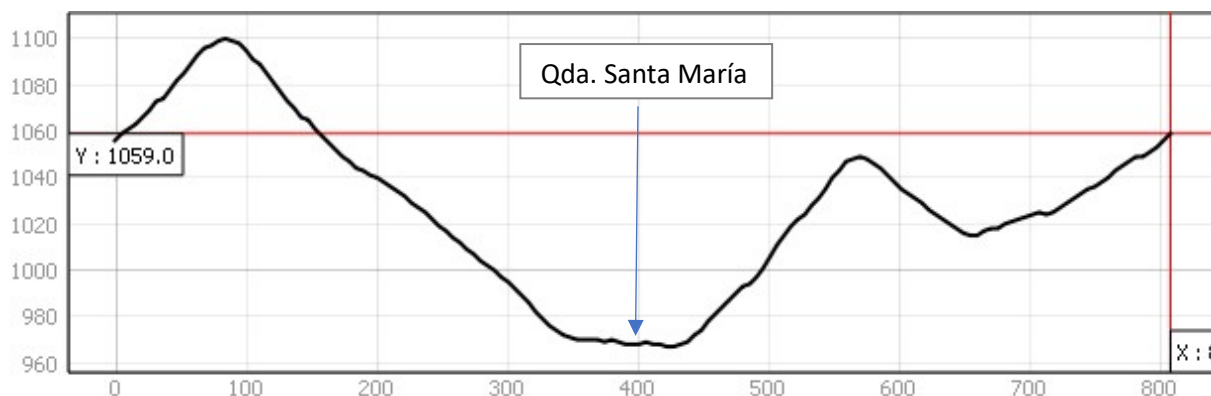
Figura 6. Perfil transversal al cauce de la quebrada Santa María, muestra en un ancho de aproximadamente 80 m. Así mismo se observa las pendientes fuertes de las laderas que delimitan dicha quebrada.

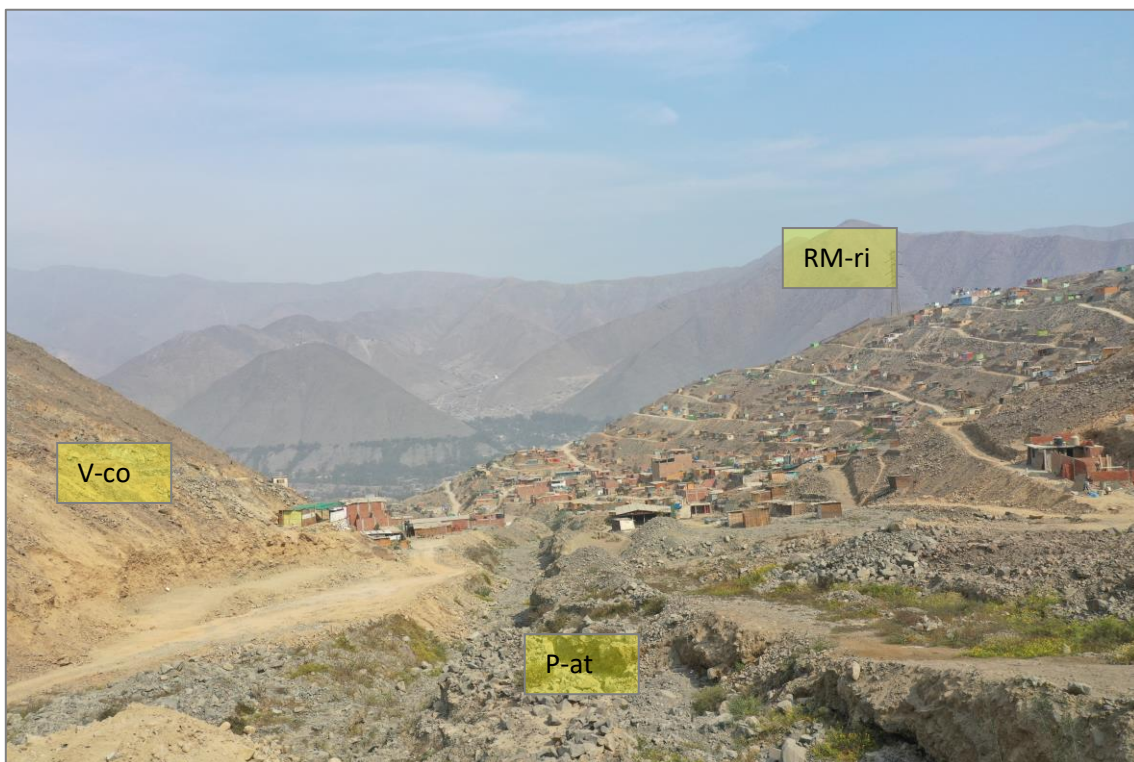
**Figura 8.** Vista de las principales unidades geomorfológicas identificadas en el área de estudio. RM-ri: Montañas modeladas en rocas intrusivas. P-at: Piedemonte aluvio torrencial; V-co: Vertiente coluvial.

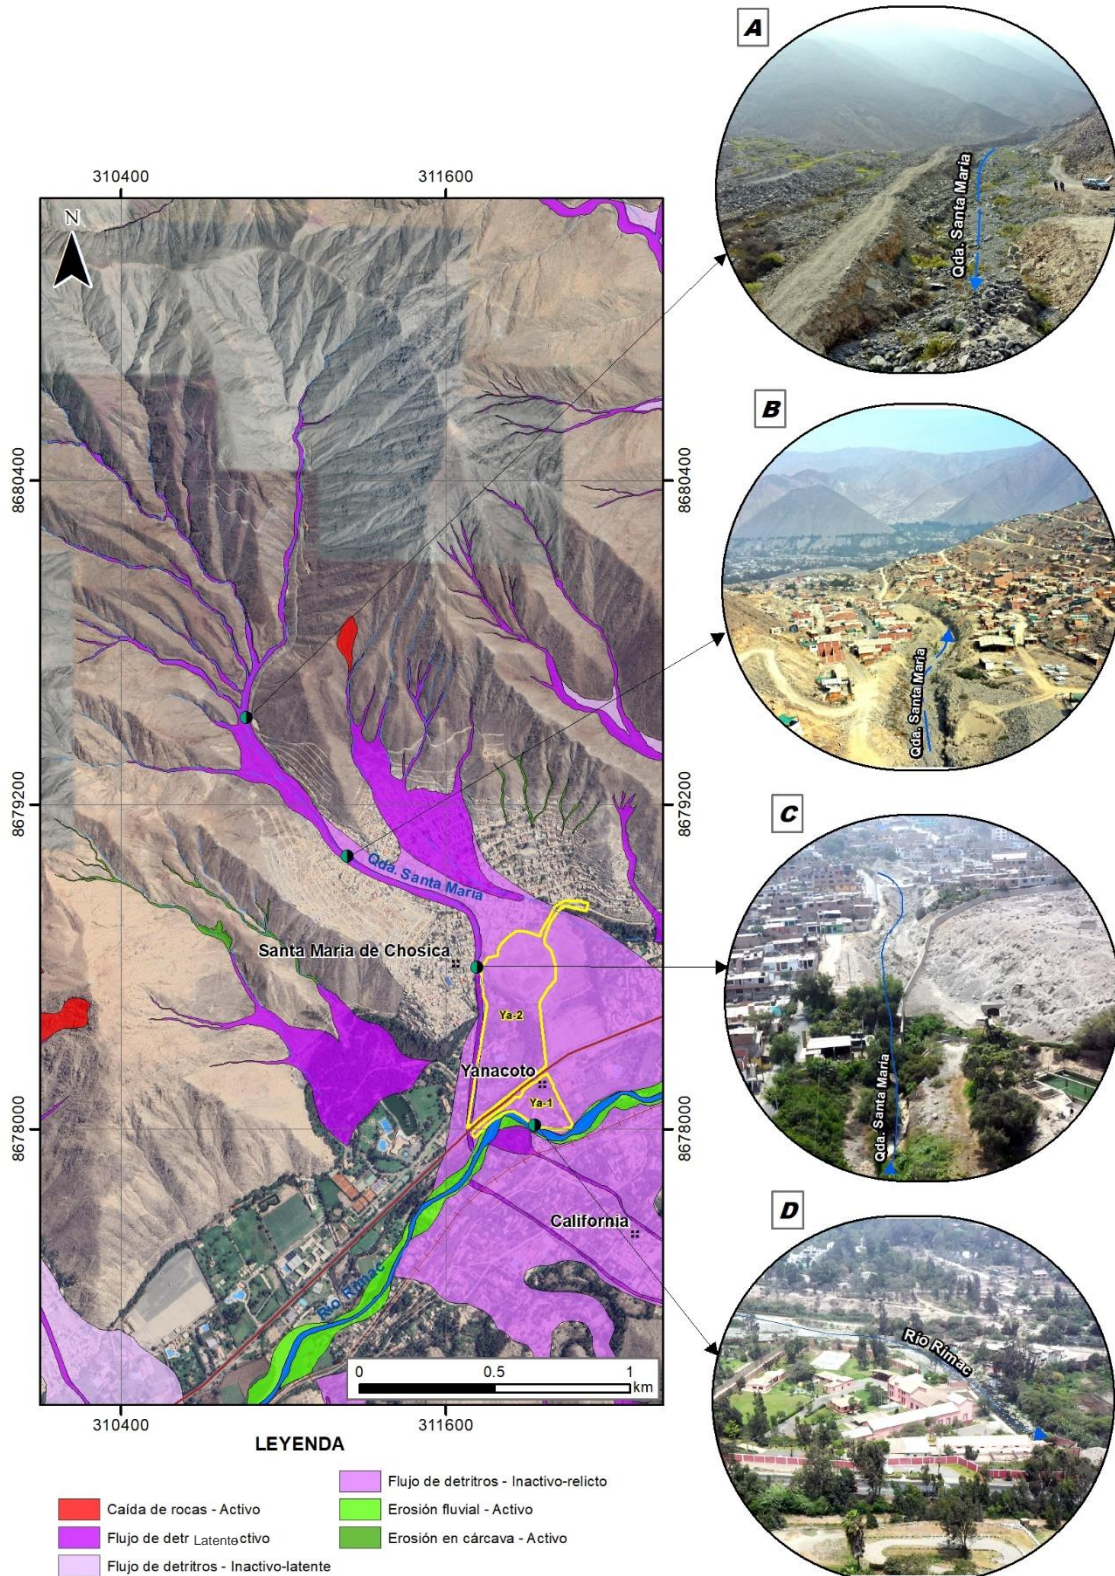
**Figura 12.** Geodinámica externa por flujo de detritos en la quebrada Santa María-Yanacoto.

La quebrada Santa María, nace a partir de la confluencia de cinco quebradas secundarias, formando en ese punto, un ancho de cauce aproximado de 45 m. (figura 12A). Las quebradas se caracterizan por presentar abundante material (cauce colmatado de material detrítico) suelto acumulado, que ante una eventual lluvia de moderada intensidad puede producir un flujo de detritos. Así también, en sus márgenes se observa depósitos de flujos antiguos, lo que evidencia un ancho del cauce antiguo de hasta 65 m.

Hacia la parte media, el cauce de la quebrada se estrechó formando un ancho aproximado de 12 m, debido a la antropización (construcción de viviendas y vías de acceso), generando un mayor peligro para las viviendas asentadas en medio del cauce antiguo (figura 12B). En esta zona se ha realizado trabajos de descolmatación del cauce, colocando todo el material en ambas márgenes de la quebrada (arrimado de rocas), lo que serviría como material de aporte ante la ocurrencia de un flujo de detritos (fotografía 6) en presencia de lluvias excepcionales.

En la parte baja, justo donde inicia el área de Yanacoto II, el cauce de la quebrada se encuentra canalizado (figura 12C), formando un ancho aproximado de 3 a 4 m. Sin embargo, se observó que flujos antiguos han transportado y almacenado material en el cauce, observándose en la margen derecha alturas de hasta 3 m, que posteriormente han sido erosionados, dejando expuesto el muro que delimita Yanacoto II (fotografía 7).

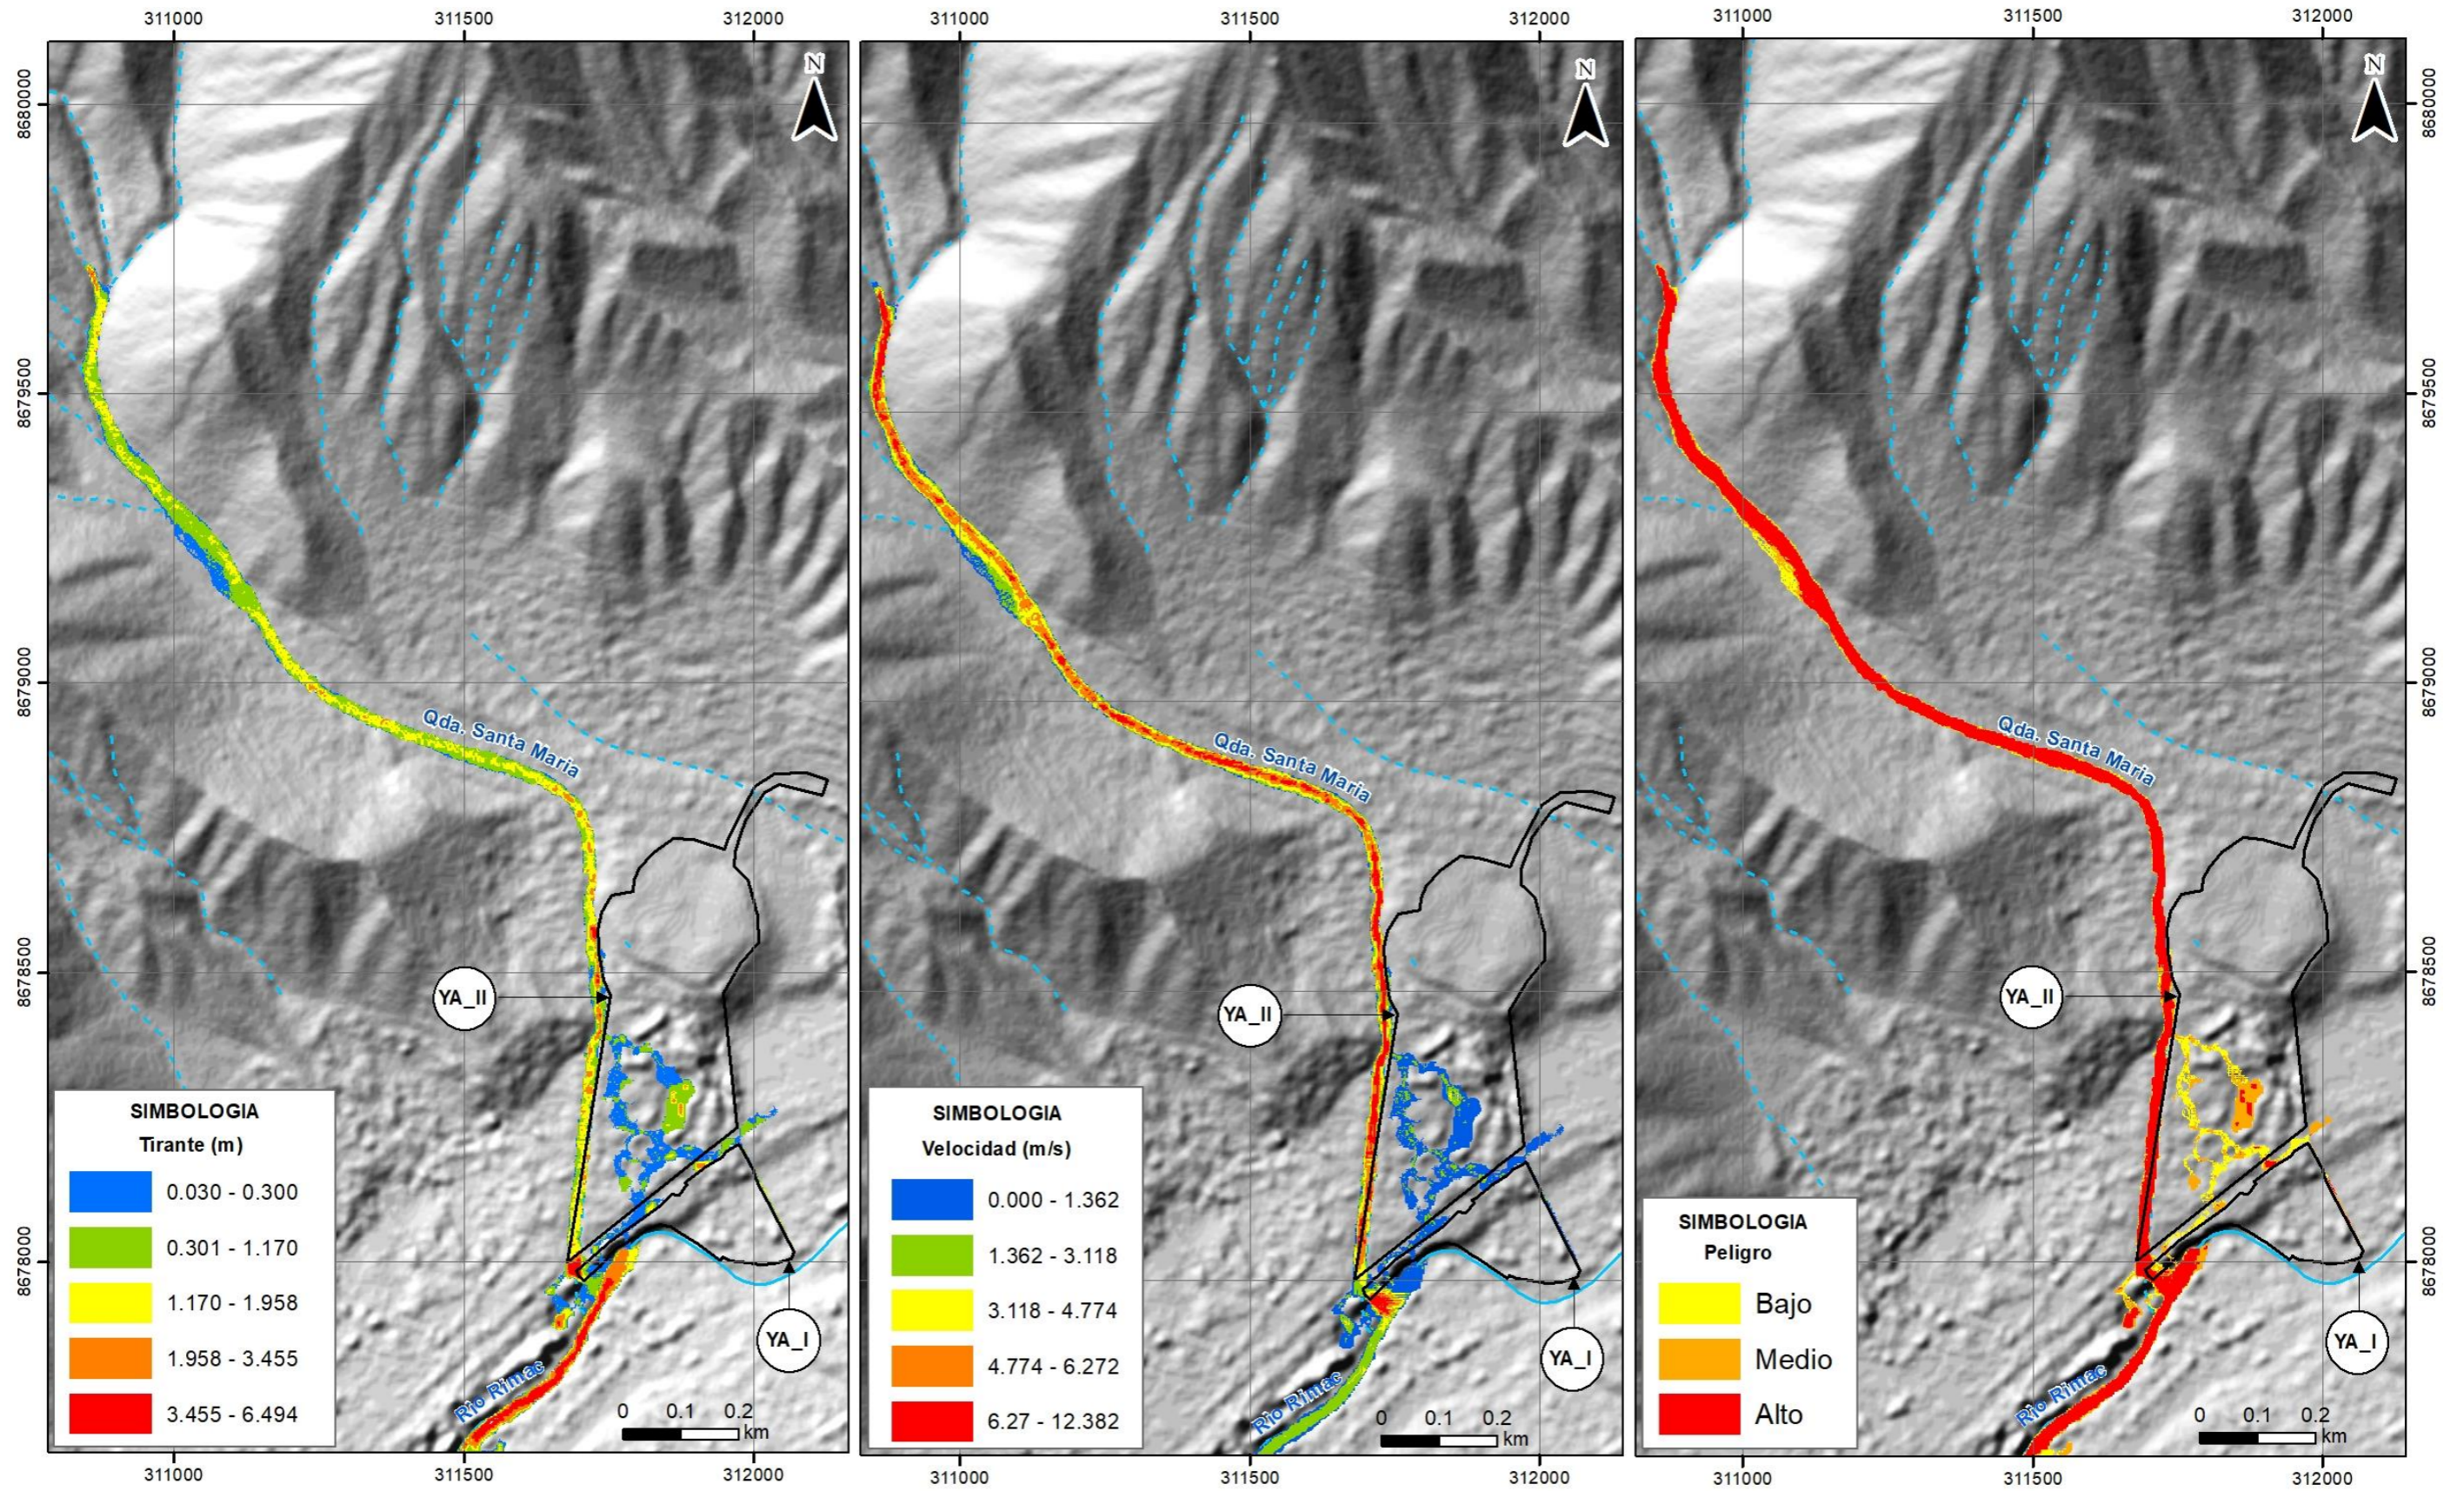
A continuación, se presenta los resultados de tirante (m), velocidad (m/s) y nivel de peligros obtenidos durante la simulación (figura 15):

Figura 15. Mapa de modelamiento por flujo de detritos (huaico) en la quebrada Santa María, que muestran la altura de tirante, velocidad y peligro.

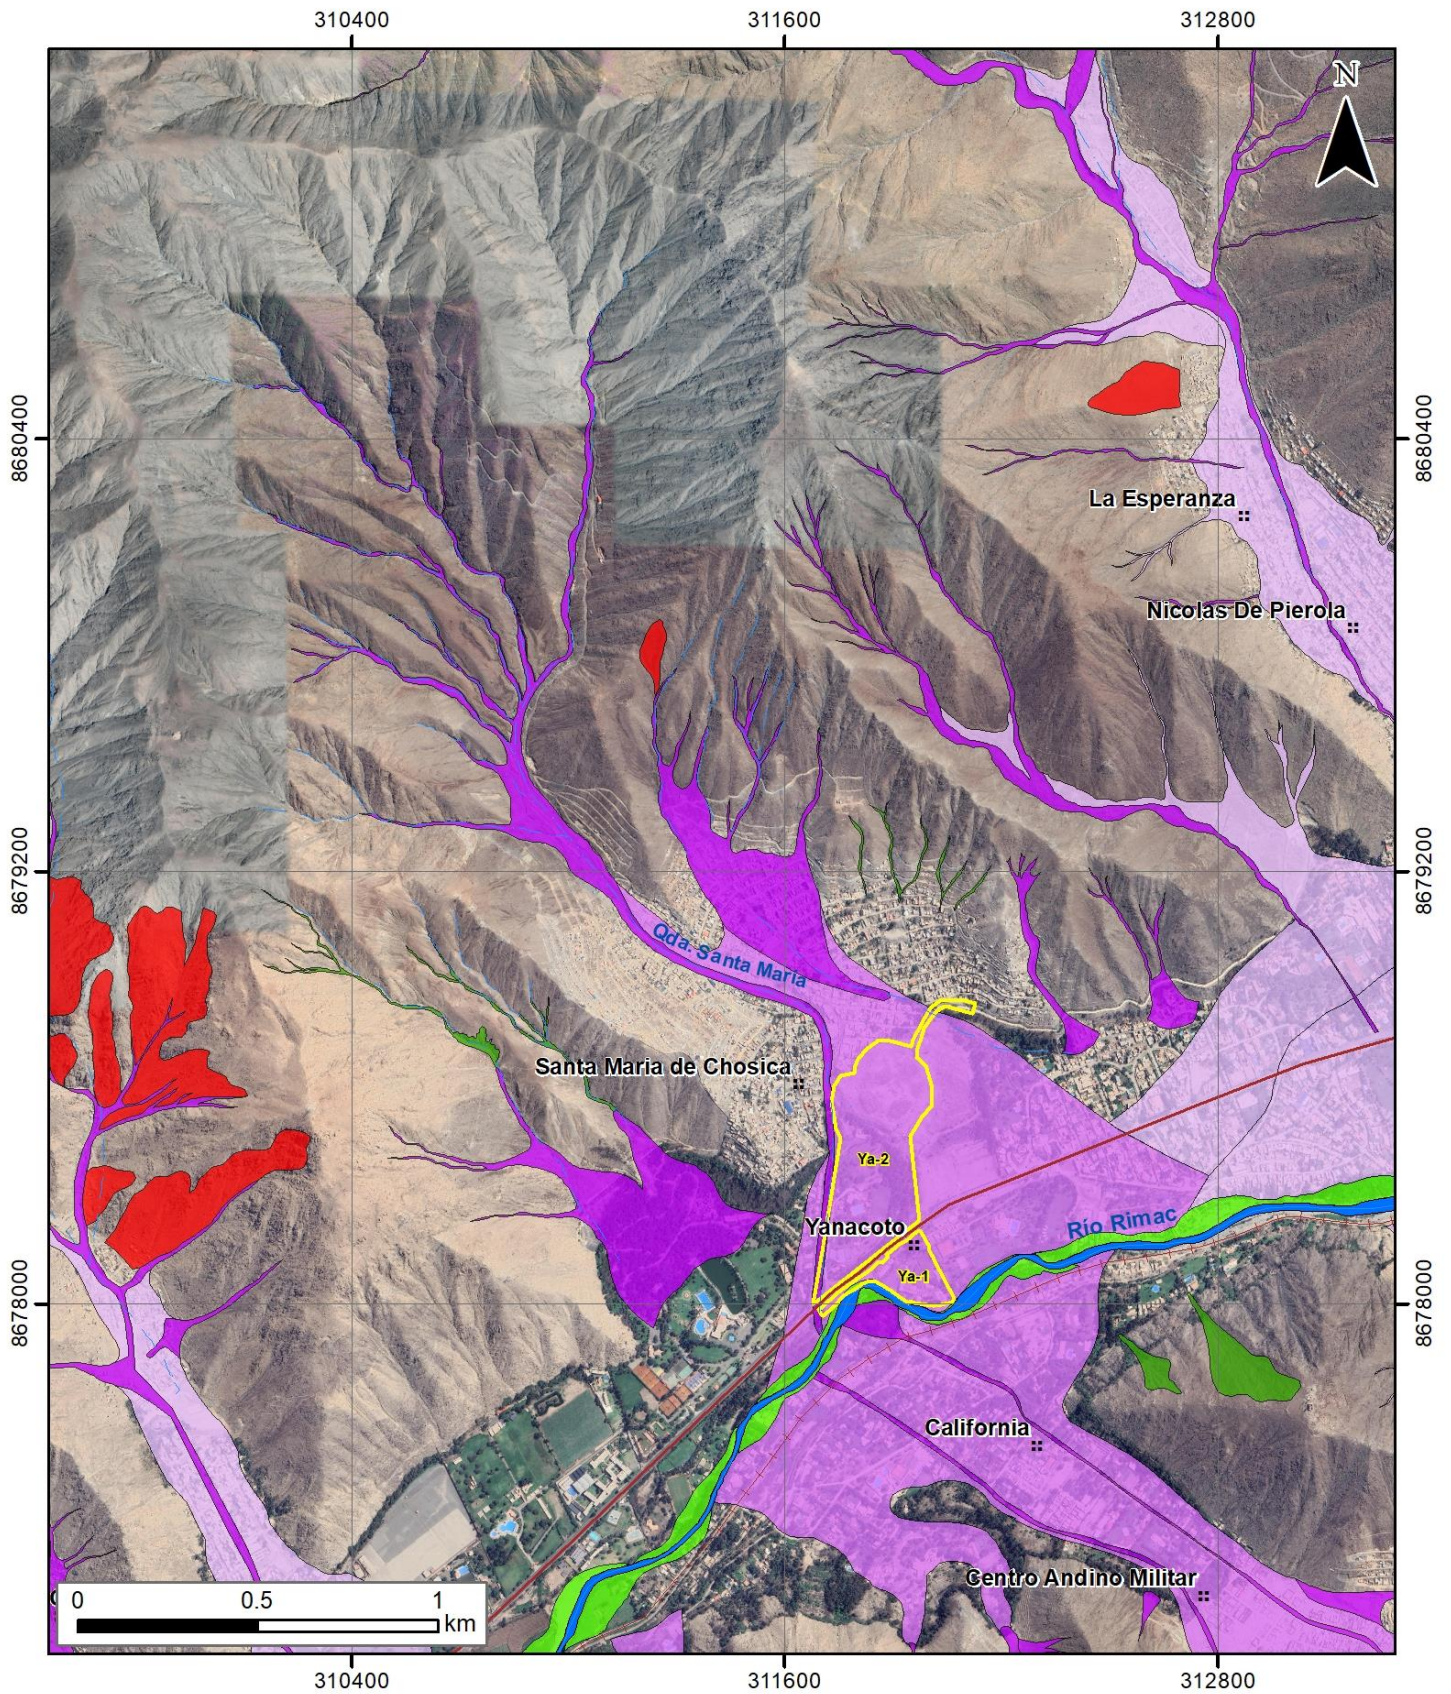
SECTOR ENERGÍA Y MINAS <b>INGEMMET</b> INSTITUTO GEOLÓGICO, MINERO Y METALÚRGICO	
<b>ACT. 11: EVALUACIÓN DE PELIGROS GEOLÓGICOS A NIVEL NACIONAL</b>	
<b>CARTOGRAFÍA DE PELIGROS GEOLÓGICOS DE YANACOTO</b>	4
Escala 1:20 000 Datum UTM WGS 84 Zona 18s Versión digital: año 2023 Impreso: octubre 2023

En el área de estudio se han identificado movimientos en masa tipo derrumbes, caída de rocas y flujo de detritos (huaicos) antiguos y recientes, así como peligros geohidrológicos tipo erosión fluvial e inundación (Proyecto Multinacional Andino: Geociencias para las Comunidades Andinas, 2007). Estos peligros son resultado del proceso de modelamiento del terreno, coadyuvado por las condiciones del macizo rocoso (macizo rocoso meteorizado y fracturado) y depósitos de eventos antiguos. Así también, el factor antrópico contribuye en la ocurrencia de estos procesos (Anexo 1: Mapa 4).
