Opinión Técnica N° 2-2024

EVALUACIÓN DE PELIGROS GEOLÓGICOS EN EL CENTRO POBLADO SAN EMILIO

Departamento Junín
Provincia Chanchamayo
Distrito Vitoc

Enero
2024

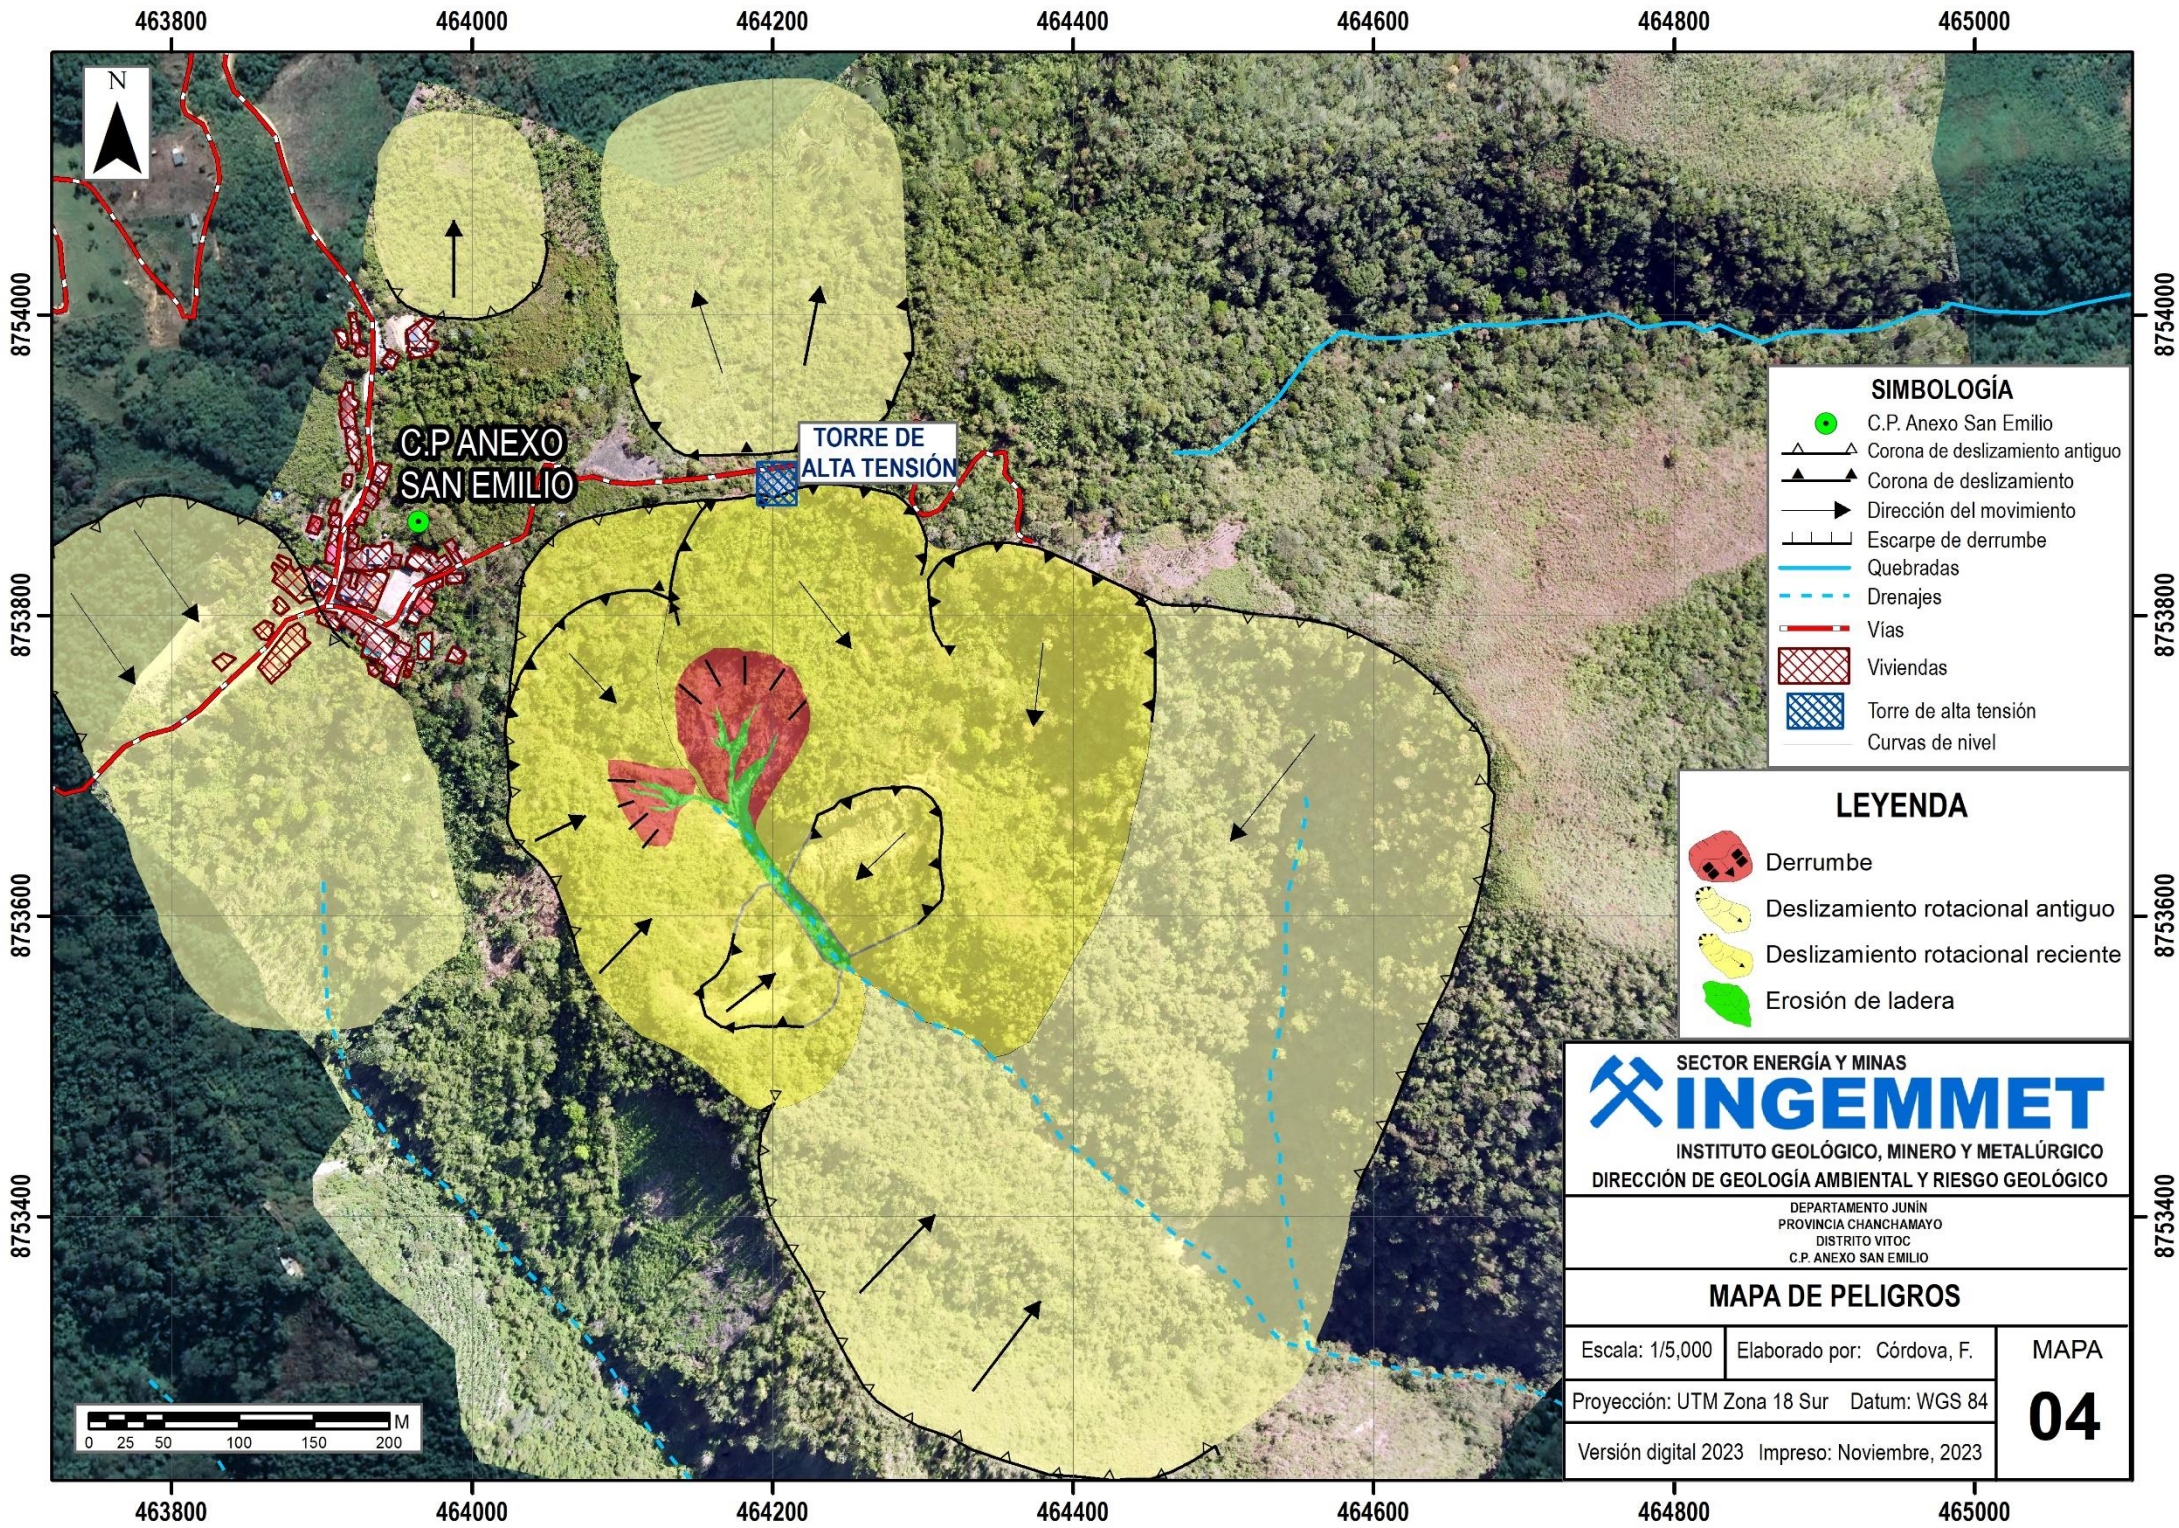
La reactivación del deslizamiento ha ocasionado un socavamiento de las bases de la torre y expone sus cimientos (figura 10); otros indicativos son la inclinación de los árboles, los agrietamientos del terreno; también se identificó procesos de erosiones en cárcavas.

En el cuerpo del deslizamiento se observan agrietamientos en el terreno que presentan formas irregulares y paralelas al escarpe principal, con longitudes entre 1 a 5 m, se encuentran rodeadas por vegetación y sus profundidades visibles varían entre 0.10 a 0.30 m. En el punto E464027; N8753830, se observó que el agrietamiento presenta un ancho de 1-2cm y una longitud de 5m (fotografía 2).

- c. Las bases de la torre de alta tensión (T-09 N. L2257), están siendo socavadas y afectadas, debido al avance retrogresivo del deslizamiento.
- d. Los factores condicionantes para la generación de los movimientos en masa son: rocas poco competentes de areniscas y conglomerados altamente meteorizados y muy fracturados. También las características geomorfológicas, ya que el anexo se encuentra sobre montañas en roca sedimentaria. con laderas de pendientes fuertes a muy fuertes.

- d) Monitorear constantemente el estado de las grietas, inclinación de árboles y /o avance del escarpe del deslizamiento hacia las viviendas. Esta medida podría alertar con antelación la aceleración del movimiento, poniendo en sobreaviso a las autoridades competentes.

- f) Impedir la construcción de viviendas y/o expansión urbana en zonas de deslizamientos.
- g) Sellar las grietas, que se encuentran en el cuerpo del deslizamiento, el material a usar para el sellado, debe ser arcillas debido a sus propiedades altamente cohesivas.

- h) Alertar a las autoridades, ante la aparición de grietas en el terreno o deslizamientos cerca o dentro del centro poblado de San Emilio.
- i) De continuar el avance retrogresivo del deslizamiento hacia el centro poblado de San Emilio, se debe evaluar su reubicación.
