Informe Técnico N° A7489

EVALUACIÓN INGENIERO GEOLÓGICA DE LA LADERA COLINDANTE AL ESTADIO MUNICIPAL DE CHAVÍN DE HUÁNTAR

Departamento Áncash
Provincia Huari
Distrito Chavín de Huántar

MARZO
2024

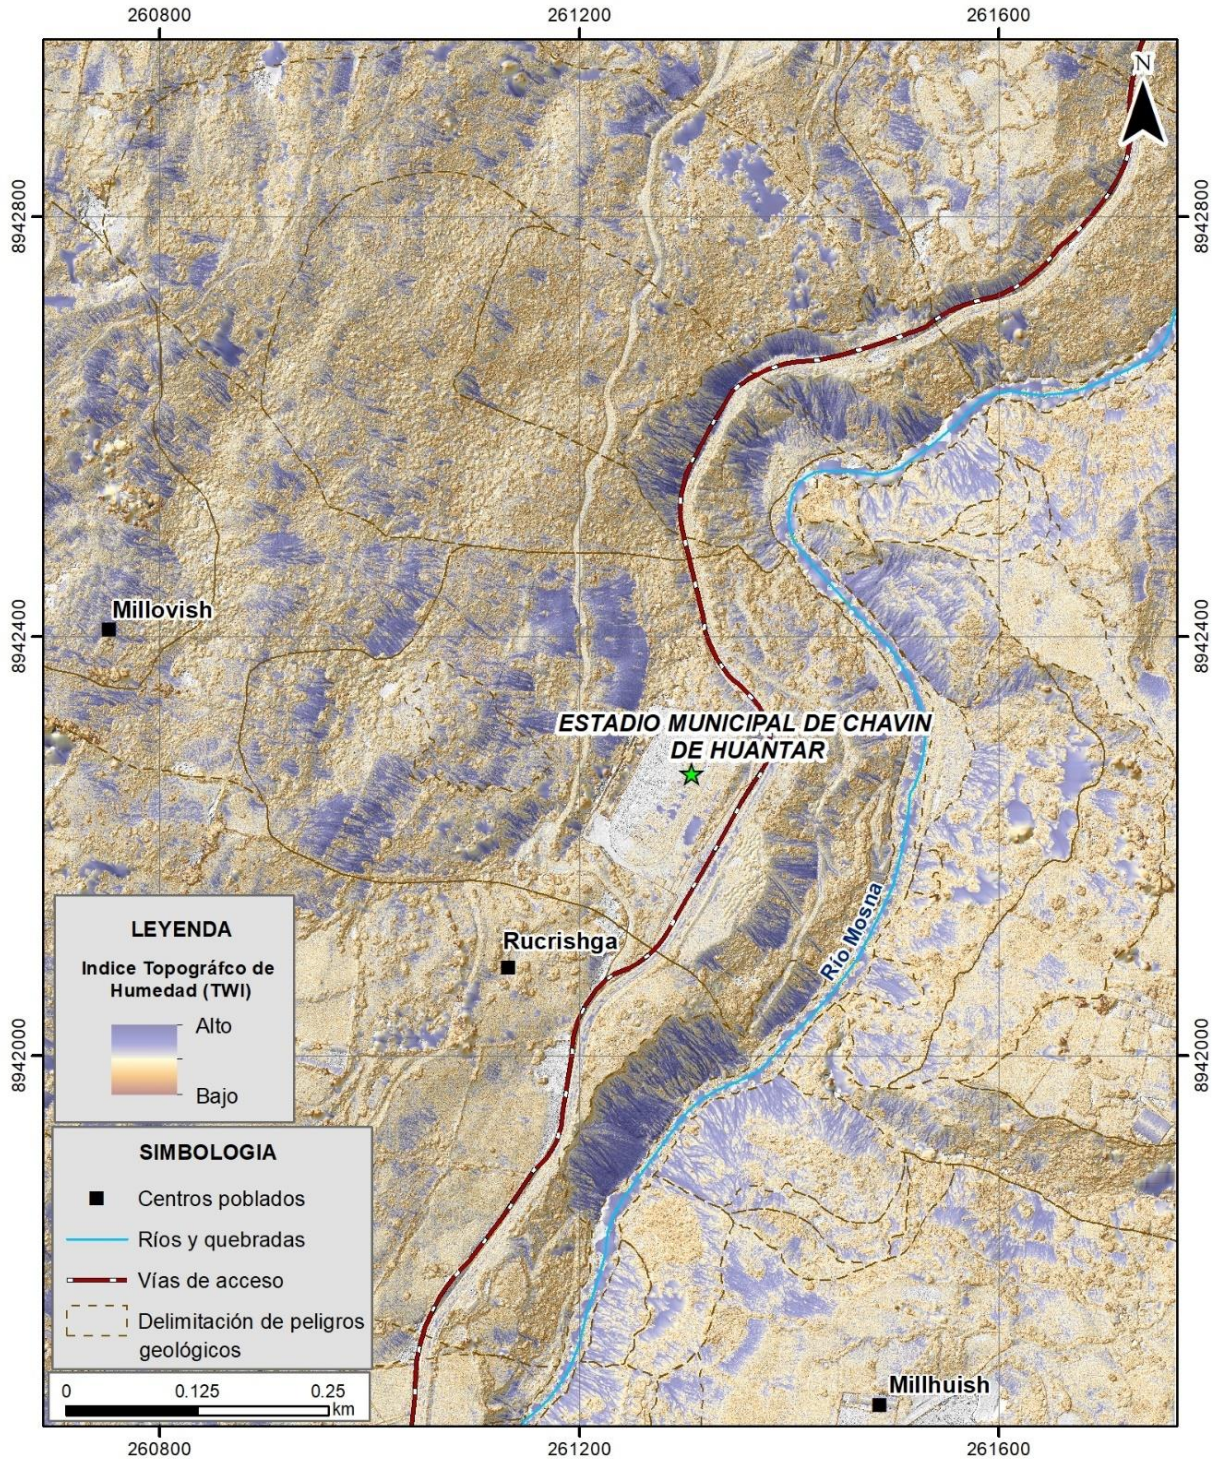
En la parte baja de la ladera, se ha identificado derrumbes activos con importante cantidad de drenajes, por donde discurre aguas de escorrentía pluvial en temporada de lluvias intensas. En esta zona se debe realizar obras de drenajes para evitar que agua continúe erosionando la ladera y atenúe el avance retrogresivo del derrumbe; de esa manera se evitará la afectación a la carretera asfaltada que comunica a San Marcos y demás poblaciones (figura 4).

De igual manera, al pie del talud derrumbado, en la vía AH110 de la carretera Chavín de Huántar- San Marcos, se ha observa a intensa red de drenaje que estaría acelerando la reactivación den evento.

Figura 4. Mapa de la acumulación de agua (TWI) en la ladera este que delimita el estadio Municipal de Chavín de Huántar.

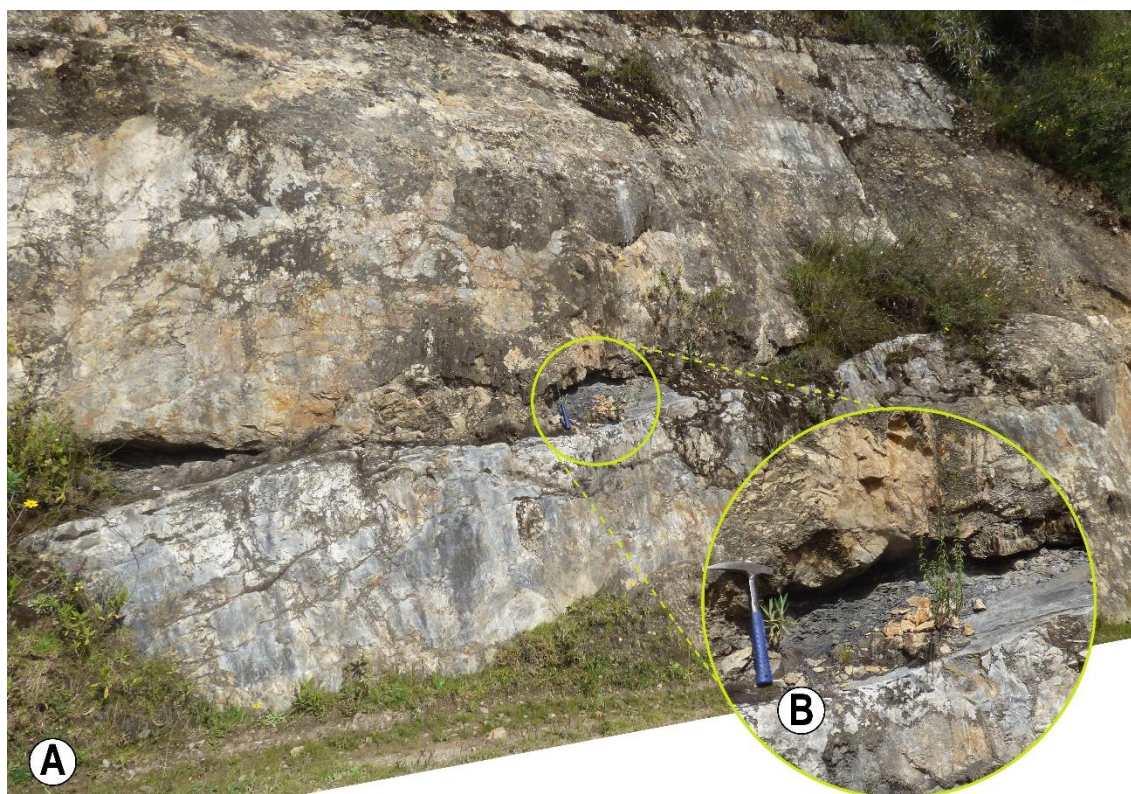
Hacia el suroeste y noroeste del estadio Municipal, se tiene afloramiento de areniscas cuarzosas grises a blancas, de grano fino a medio, intercaladas con limo - arcillitas negras y grises, además de niveles de carbón (figura 5) de la Formación Oyón (Cobbing, et al, 1996). Estas rocas presentan una resistencia media (50-100 Mpa), moderadamente meteorizadas y de mediana a muy fracturadas definidas por tres familias principales de discontinuidades, generando bloques sueltos entre 0.2 m a 1.5 m. De acuerdo a sus características ingeniero – geológicas, se consideran como rocas de regular calidad geotécnica (Choquenaira & Núñez, 2022).

Figura 5. A) Sustrato rocoso compuesto por areniscas cuarzosas grises a blancas, de grano fino a medio, intercaladas con limo arcillitas negras a grises y niveles de carbón de la Formación Oyón. **B)** Detalle de los niveles de carbón en areniscas cuarzosas.

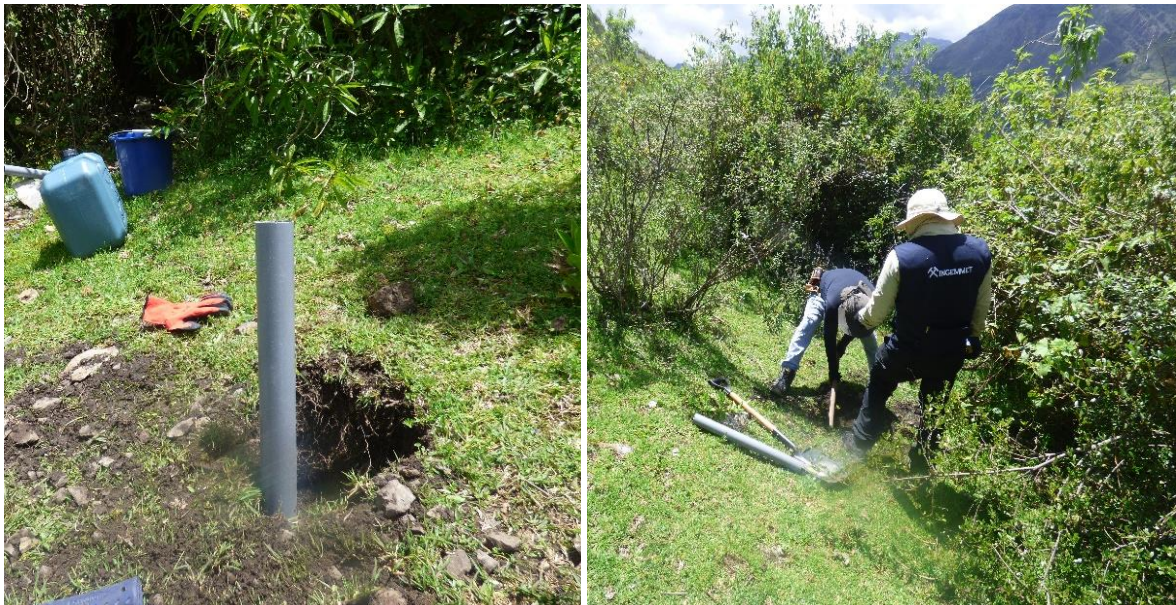
Tomado en la ladera superior, al costado de un ojo de agua (figura 10), en las siguientes coordenadas UTM (WGS84): x: 260820; y: 8942419, que a continuación se detalla (tabla 3):

Figura 10. a) Instalación de tubería. b) Esquema del ensayo.

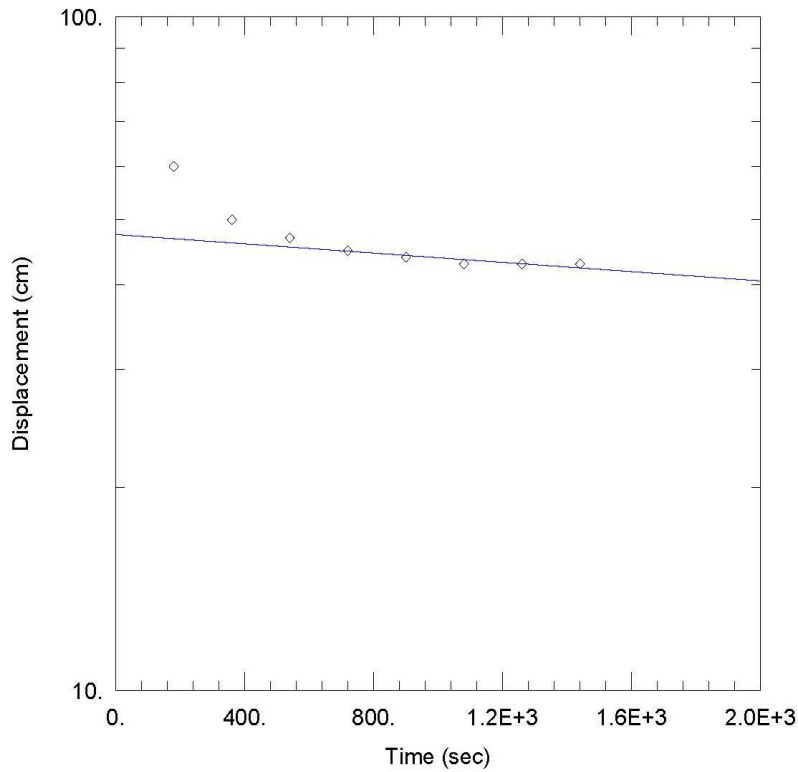
El suelo presenta una elevada permeabilidad que se refleja en los ensayos y en la realidad de campo, es constantemente saturada por la filtración de agua, que se encuentra muy cerca del punto de inspección. La permeabilidad obtenida es de 0.3405 m/día (figura 11).

Figura 11. Resumen de ensayo de infiltración Ensayo 01.

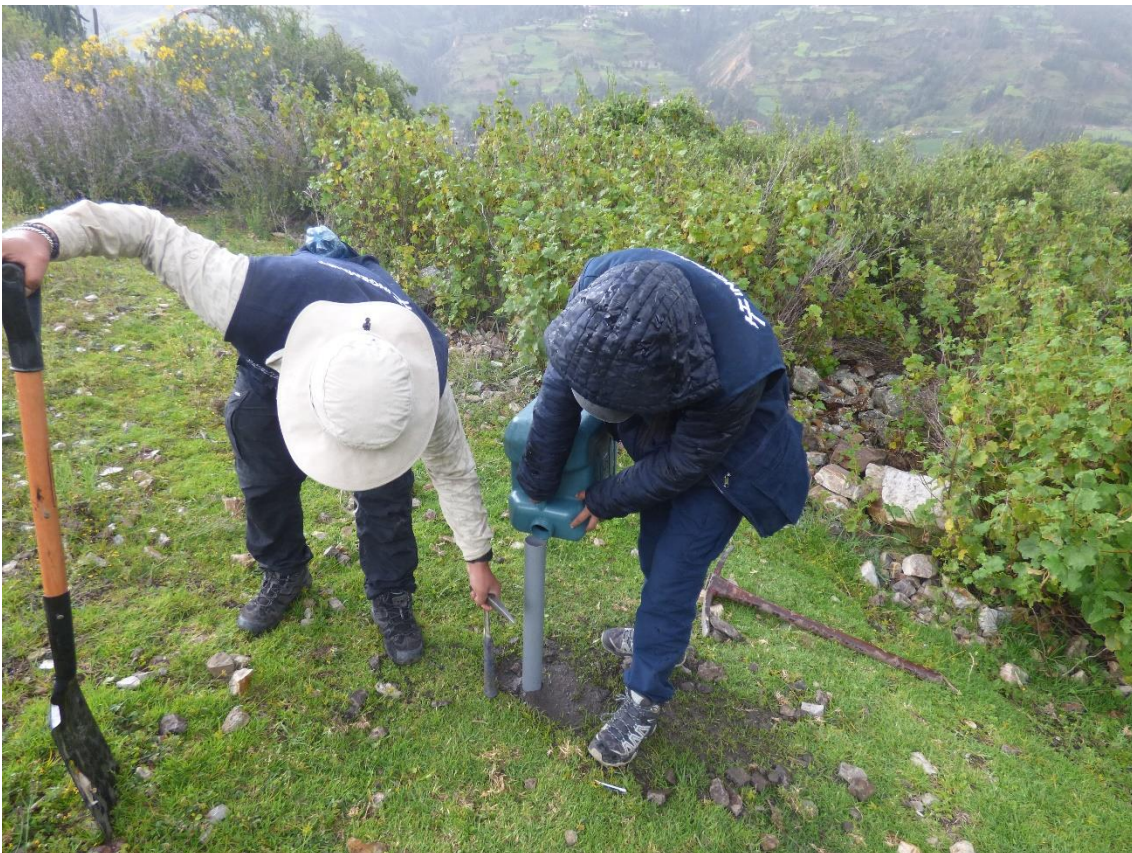
Figura 12. Instalación de tubería y ejecución de ensayo en campo.

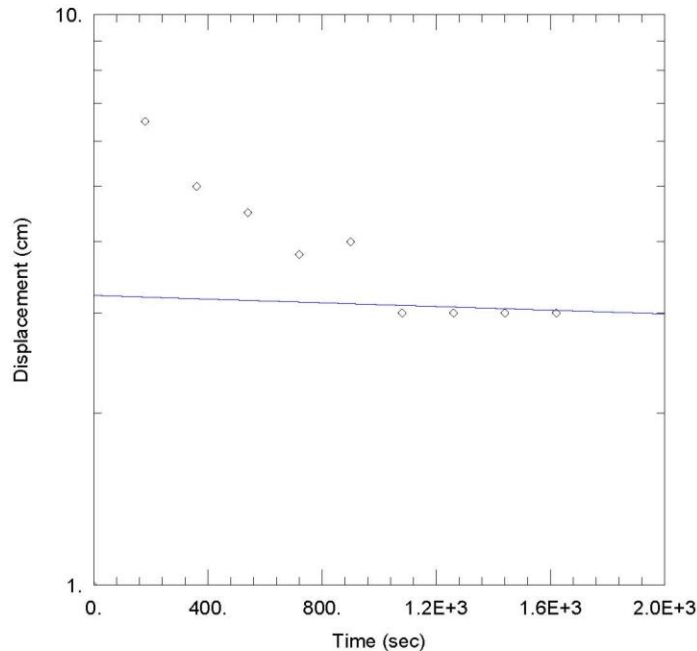
El suelo presenta una elevada permeabilidad que se refleja en los ensayos y la realidad, es constantemente saturada por la filtración de agua, que se encuentra muy cerca del punto de inspección. La permeabilidad es de 0.1597 m/día (figura 13).

Figura 13. Resumen de ensayo de infiltración Ensayo 02.

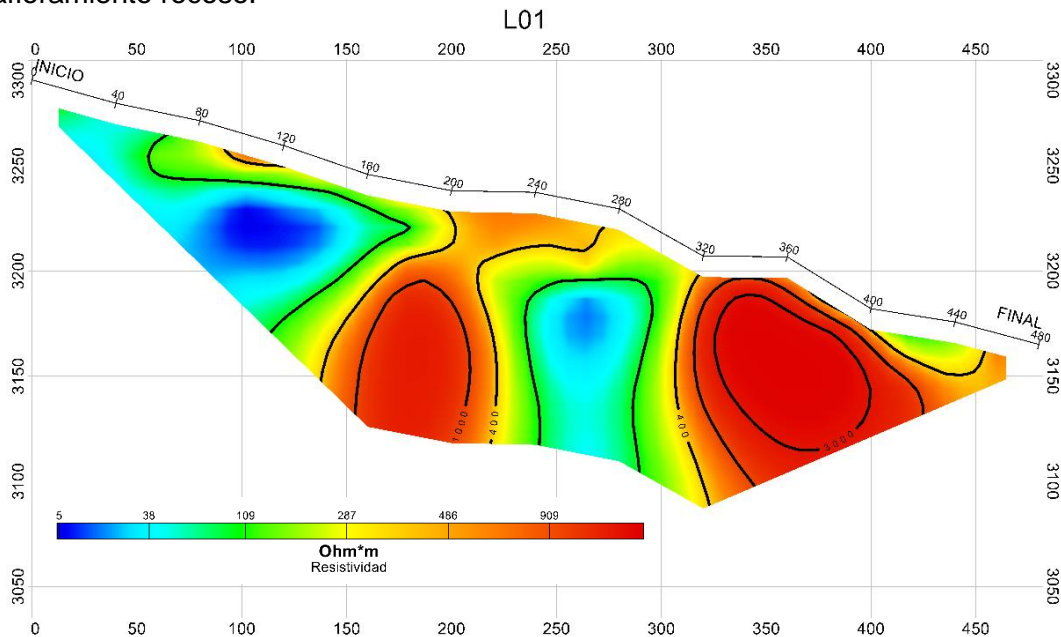
En L01 las secciones invertidas de ERT, muestran resistividades que varían desde los 5 Ohm*m hasta mayores de los 450 Ohm*m (figura 19), las resistividades próximas a los 10 Ohm*m (de color azul) indican que es un material asociado al contenido de humedad, una zona intermedia entre los 36 y 136 Ohm*m representan relaciones a un material depositado con una compactación media y poco contenido de humedad. Los valores mayores a 300 Ohm*m nos muestran material mucho más compacto, superior este nos indica la presencia de afloramiento rocoso.

Figura 19. Sección invertida de tomografía eléctrica L01.

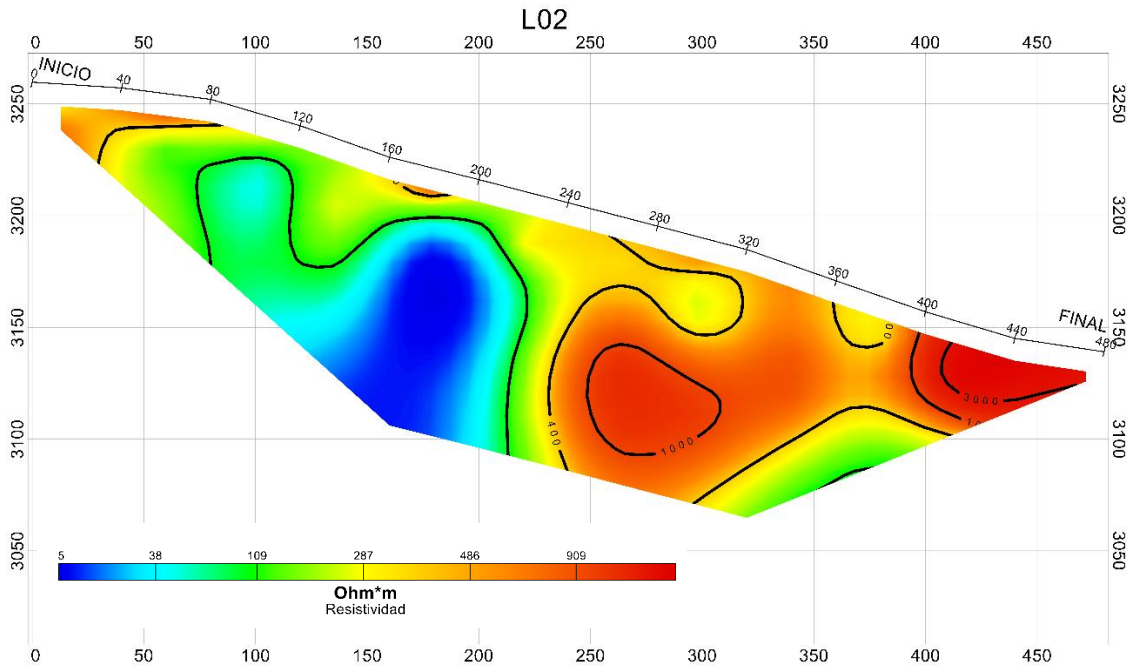
En L02 las secciones invertidas de ERT, muestran resistividades que varían desde los 5 Ohm*m hasta mayores de los 3000 Ohm*m (figura 20), en relación clara a L01. Las resistividades próximas a los 10 Ohm*m (de color azul en la figura) indican que es un material asociado al contenido de humedad, con lo cual representa un depósito de deslizamiento, más permeable y poco cohesionado, la zona intermedia entre los 100 y 400 Ohm*m (de color verde y amarillo en la figura) representan relaciones a un material que fue depositado con una compactación media y poco contenido de humedad. Los valores mayores a 400 Ohm*m nos infiere depósitos de material rocoso y se desestima la presencia de afloramientos rocosos, según se corroboró en la inspección de campo.

Figura 20. Sección invertida de tomografía eléctrica L02.

De las investigaciones geofísicas se obtiene información relevante que indican la presencia de varios depósitos de deslizamiento o depósitos de rocas, están situadas a lo largo de la ladera este, adyacente al Estadio Municipal de Chavín de Huántar, el basamento rocoso estaría a más de 200 m desde la superficie.

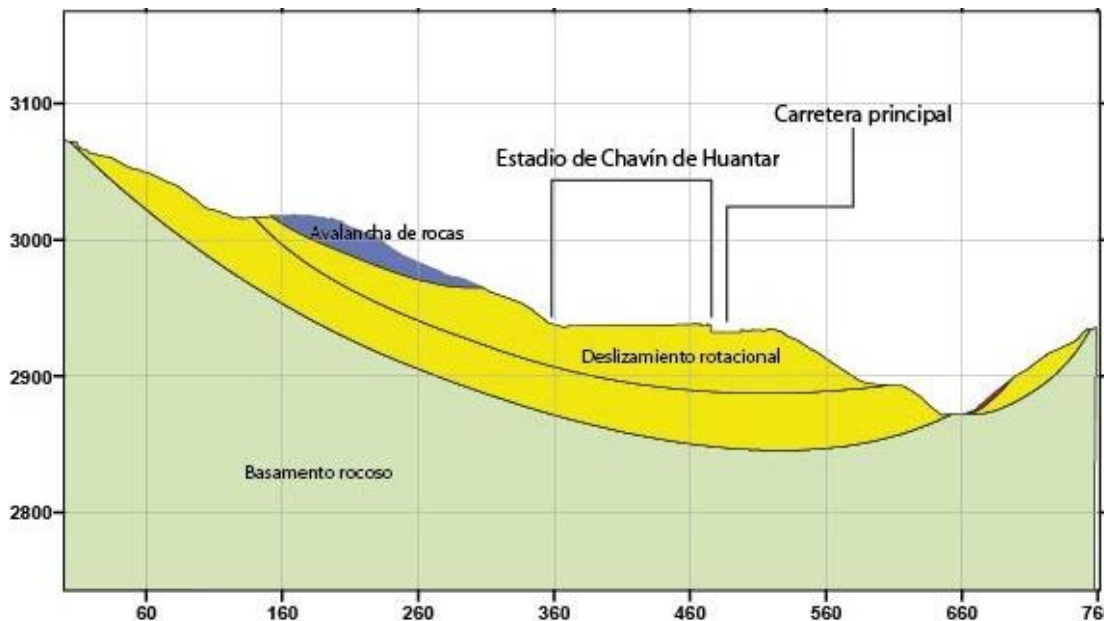
Para en análisis de estabilidad de taludes, se utilizó el software Silde, donde se estableció el perfil y las unidades geotécnicas (UG) con todo lo desarrollado hasta este punto; además, para este análisis era necesario la diferenciación de las unidades litológicas (figura 21), las cuales fueron plasmadas en un mapa geológico.

Figura 21. Sección geológica W-E correspondiente a la ladera adyacente al Estadio Municipal de Chavín de Huántar.

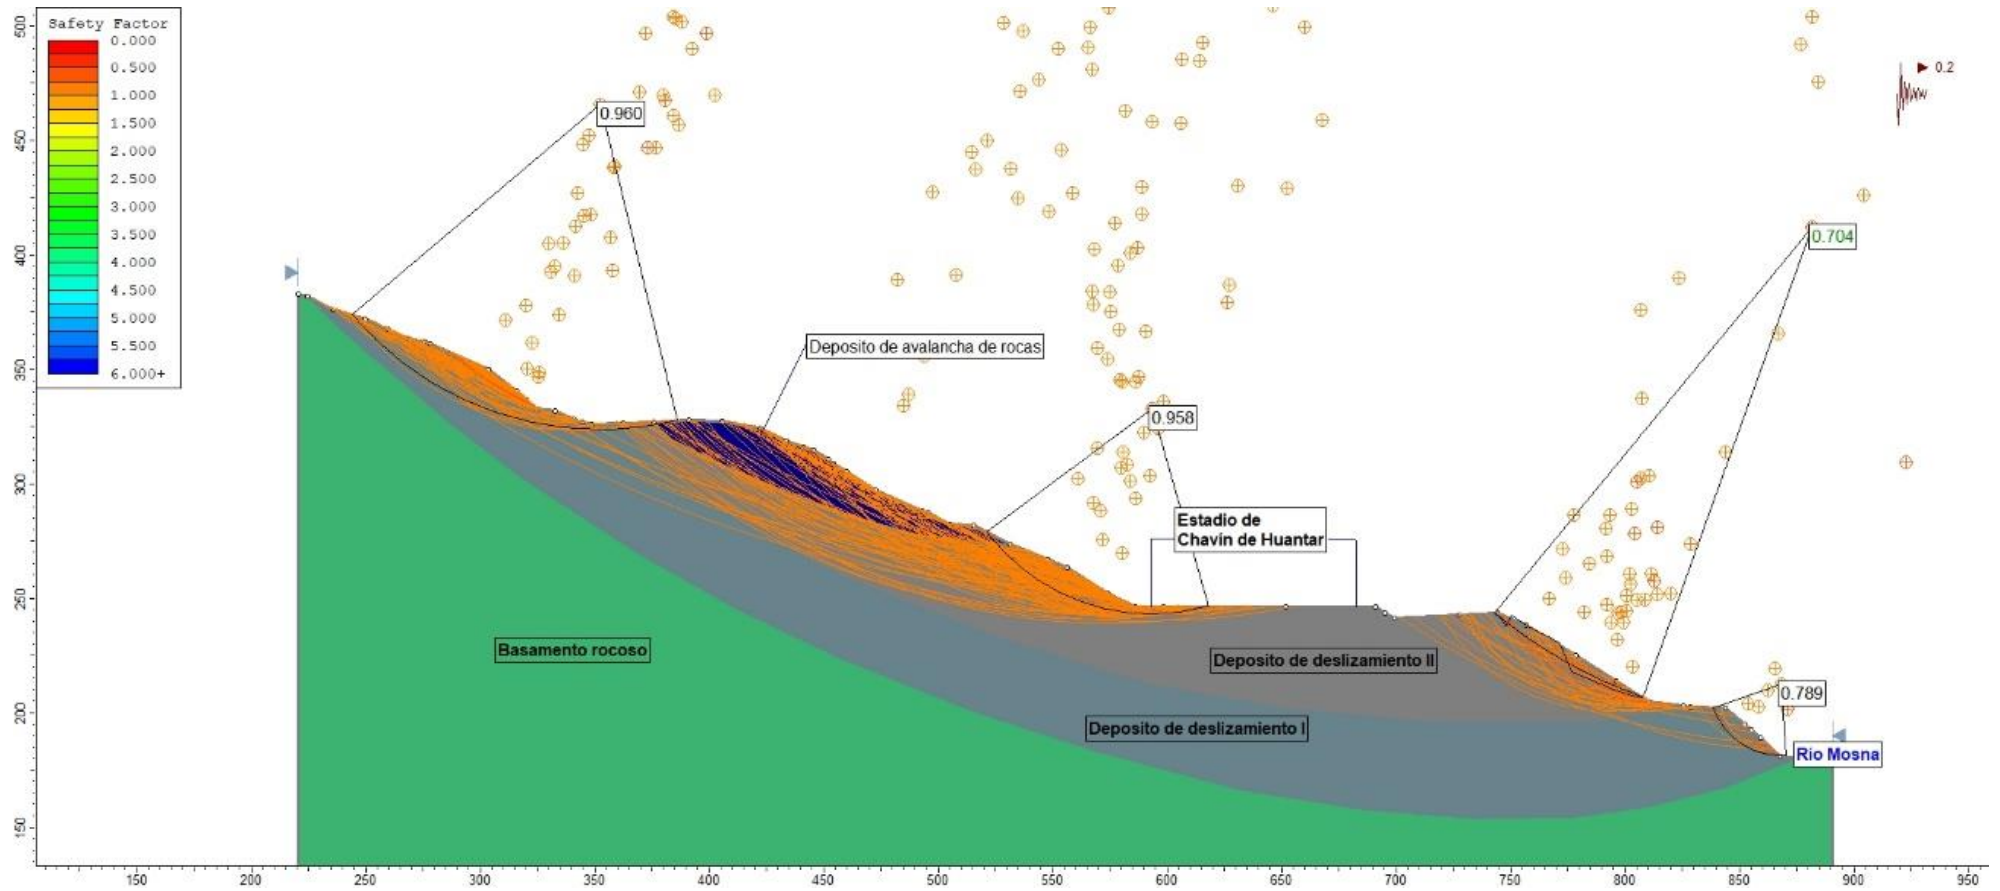
El criterio de rotura de Mohr-Coulomb, es la teoría más generalizada en el estudio de mecánica de suelos. El método usado es el modelo matemático de Morgenstern-Price que genera la interacción de fuerzas y momentos de bloques, con lo que se obtiene de manera eficaz el Factor de Seguridad (FS), el análisis de estabilidad se genera en condiciones no drenadas (figuras 26 y 27).

Figura 27. Análisis de estabilidad de las laderas adyacentes al estadio municipal de Chavín de Huántar en condiciones pseudo-estáticas.

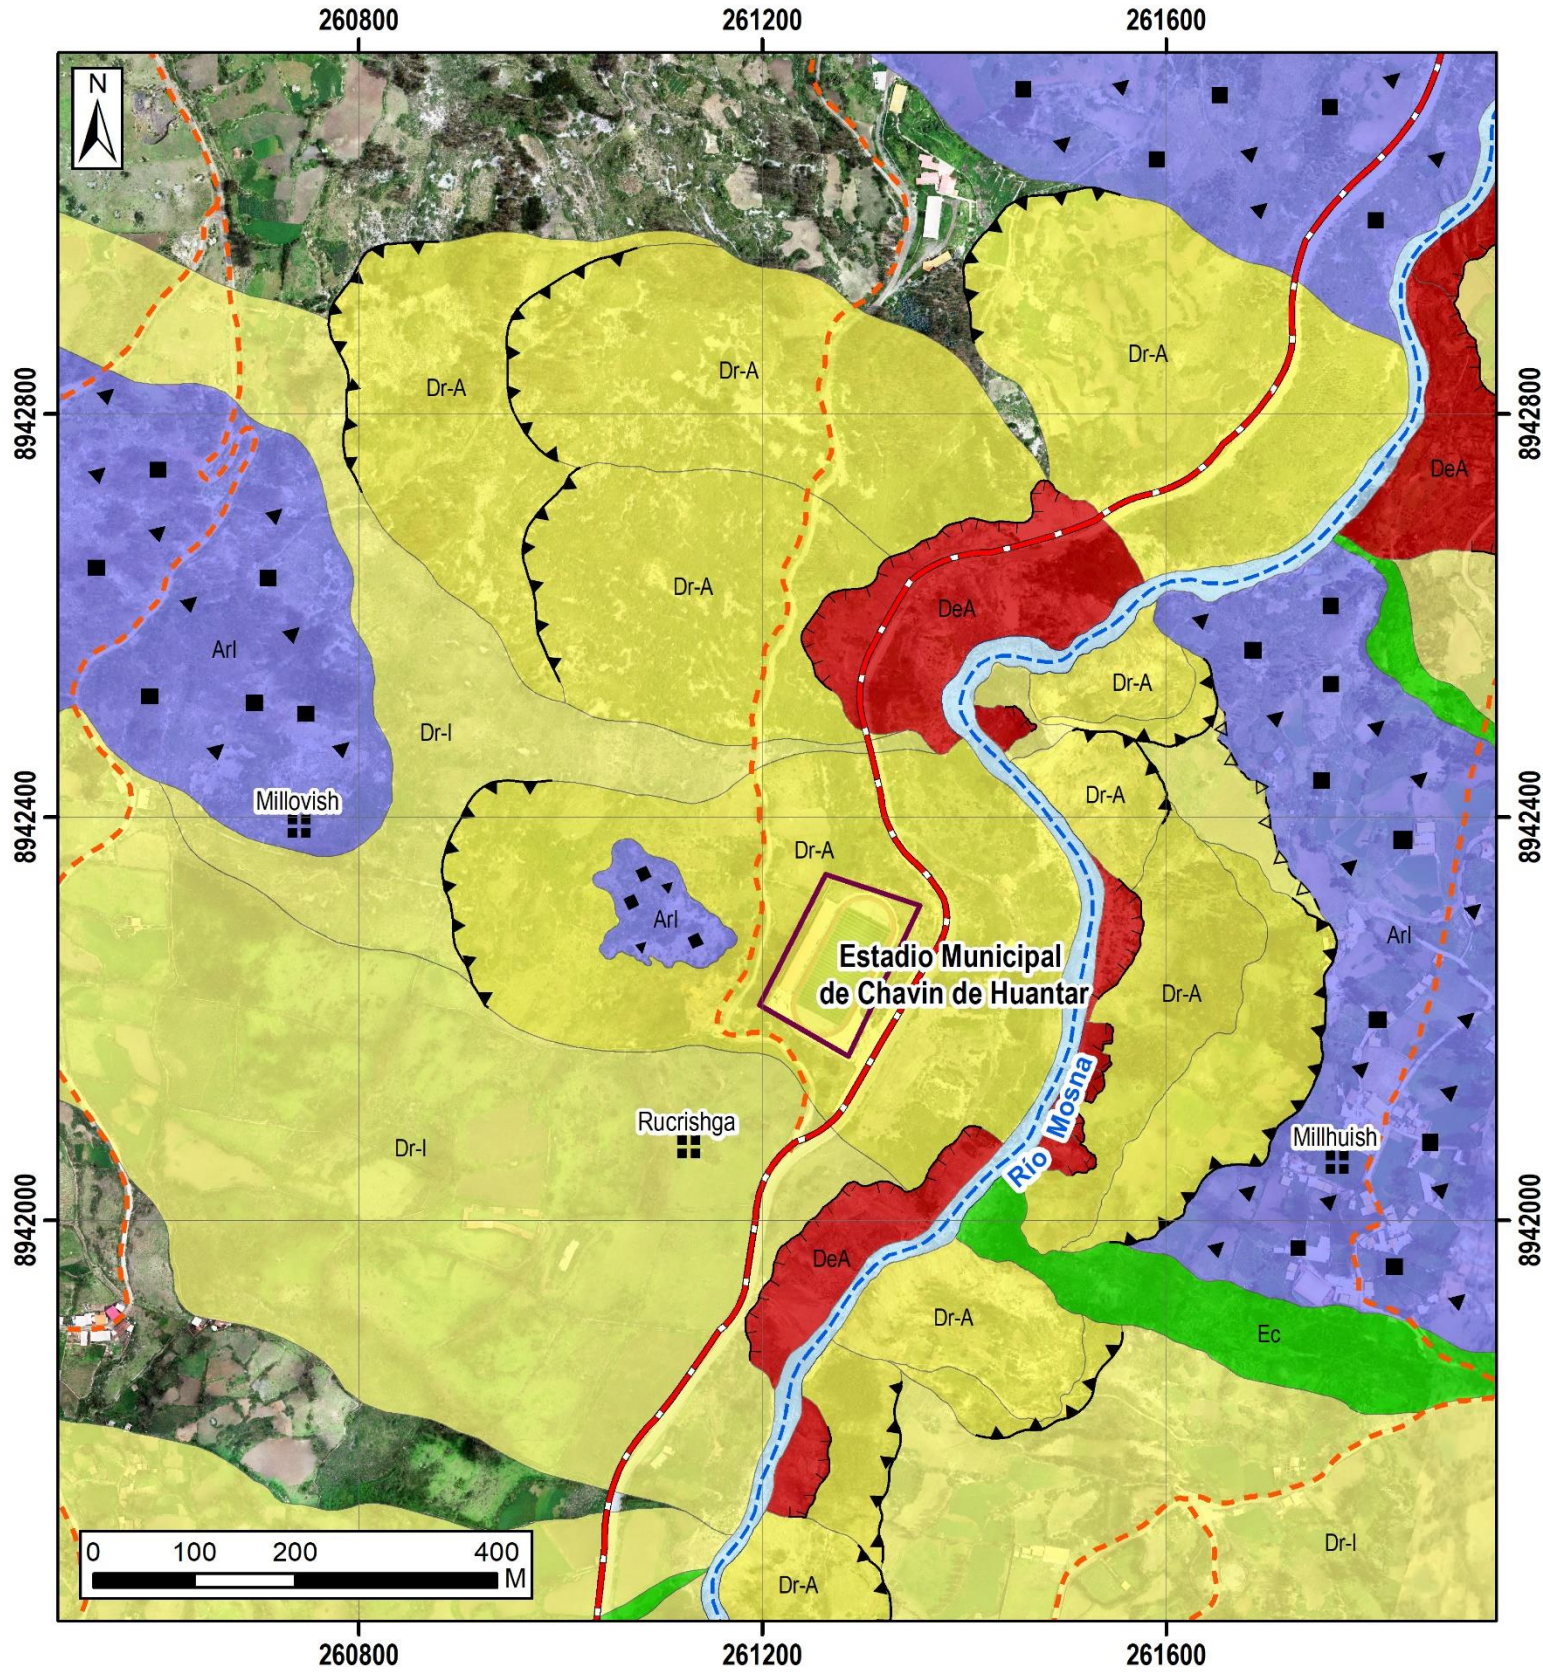
Los peligros geológicos identificados en la ladera este del cerro Pacsin, al oeste del estadio Municipal de Chavín de Huántar, corresponden a movimientos en masa de tipo avalancha de rocas, deslizamientos y derrumbes (Proyecto Multinacional Andino: Geociencias para las Comunidades Andinas, 2007). Estos peligros son resultado del proceso de modelamiento del terreno, coadyuvado por la presencia de fallas regionales, malas características geotécnicas de afloramiento rocoso y suelos inconsolidados, han contribuido en la inestabilidad de la ladera; así como, a la intervención antrópica (mano del hombre), que conllevó a la reactivación de diversos movimientos en masa, debido al riego en exceso de terrenos de cultivo de alfalfa y cortes de talud. (Anexo 1: Mapa 4).
