Informe Técnico N° A7487

EVALUACIÓN GEOLÓGICA DEL DESLIZAMIENTO DE AURAHUÁ

Departamento Huancavelica
Provincia Castrovirreyna
Distrito Aurahuá

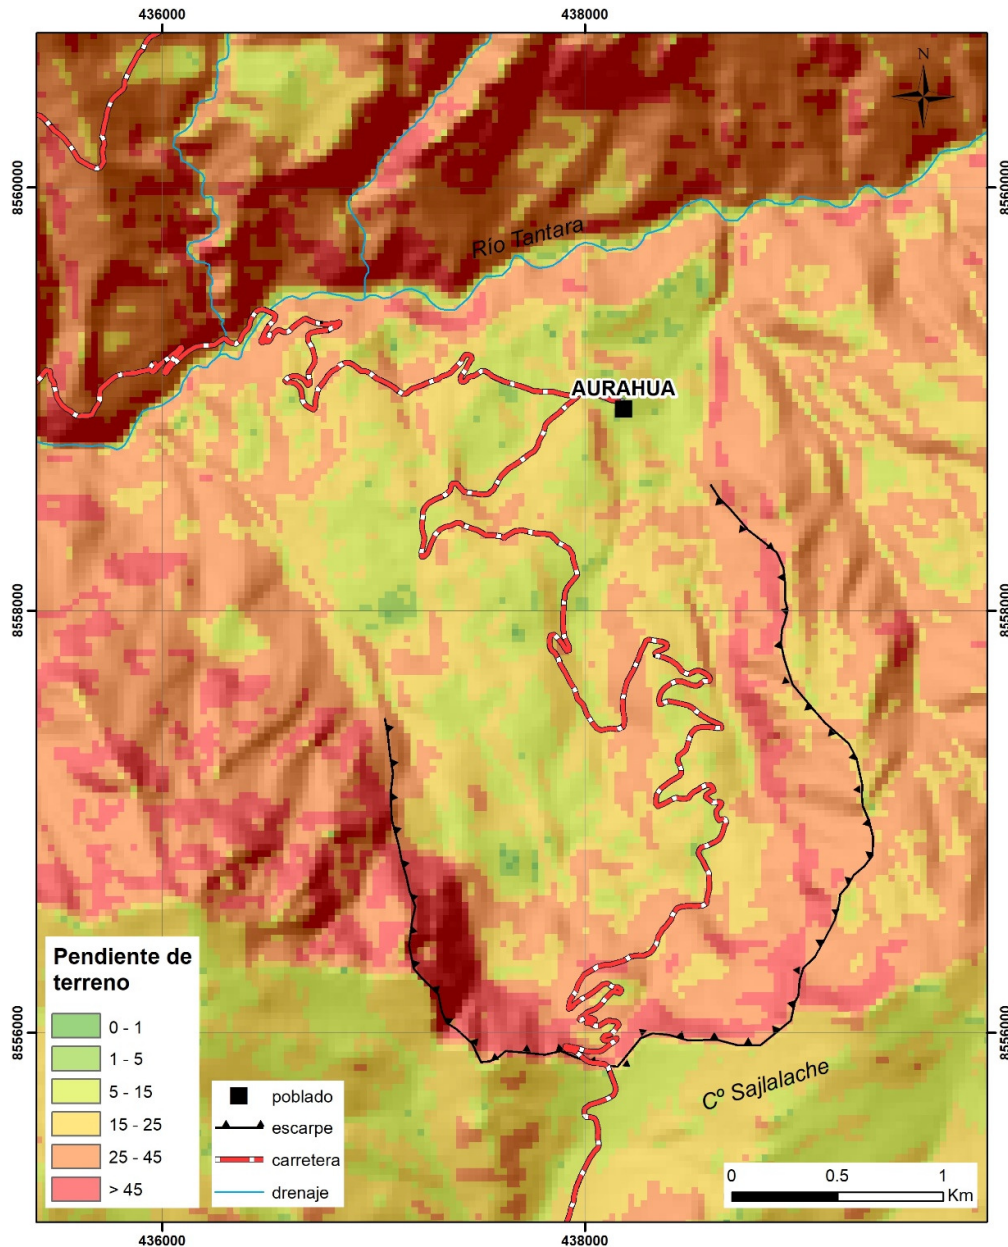
El mapa de pendientes de la zona de estudio, indica que los flancos del río Tantara presentan pendientes entre muy fuerte (25° - 45°) a muy escarpado (> 45°), a excepción del deslizamiento Aurahuá cuya masa deslizada presenta pendientes < 25° (Figura 2).

Figura 2: Mapa de pendiente del terreno, la pendiente en los taludes es $> 45^\circ$, mientras que en el cuerpo del deslizamiento la pendiente del terreno es $< 25^\circ$

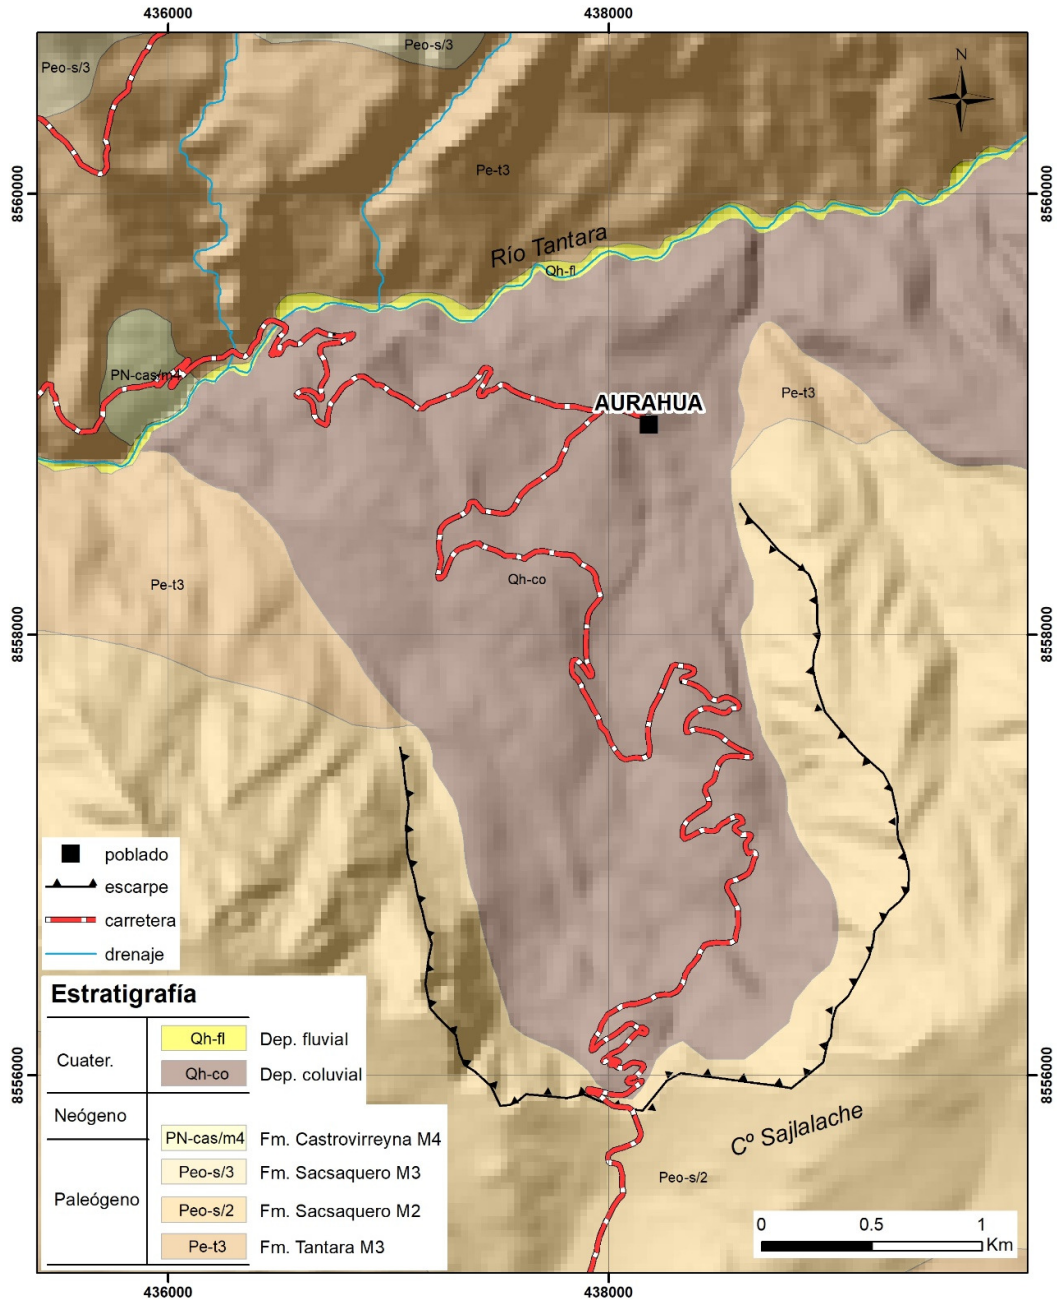
En el área evaluada afloran las siguientes unidades estratigráficas (Figura 3):

Figura 3: Mapa de las unidades estratigráficas del área de estudio.

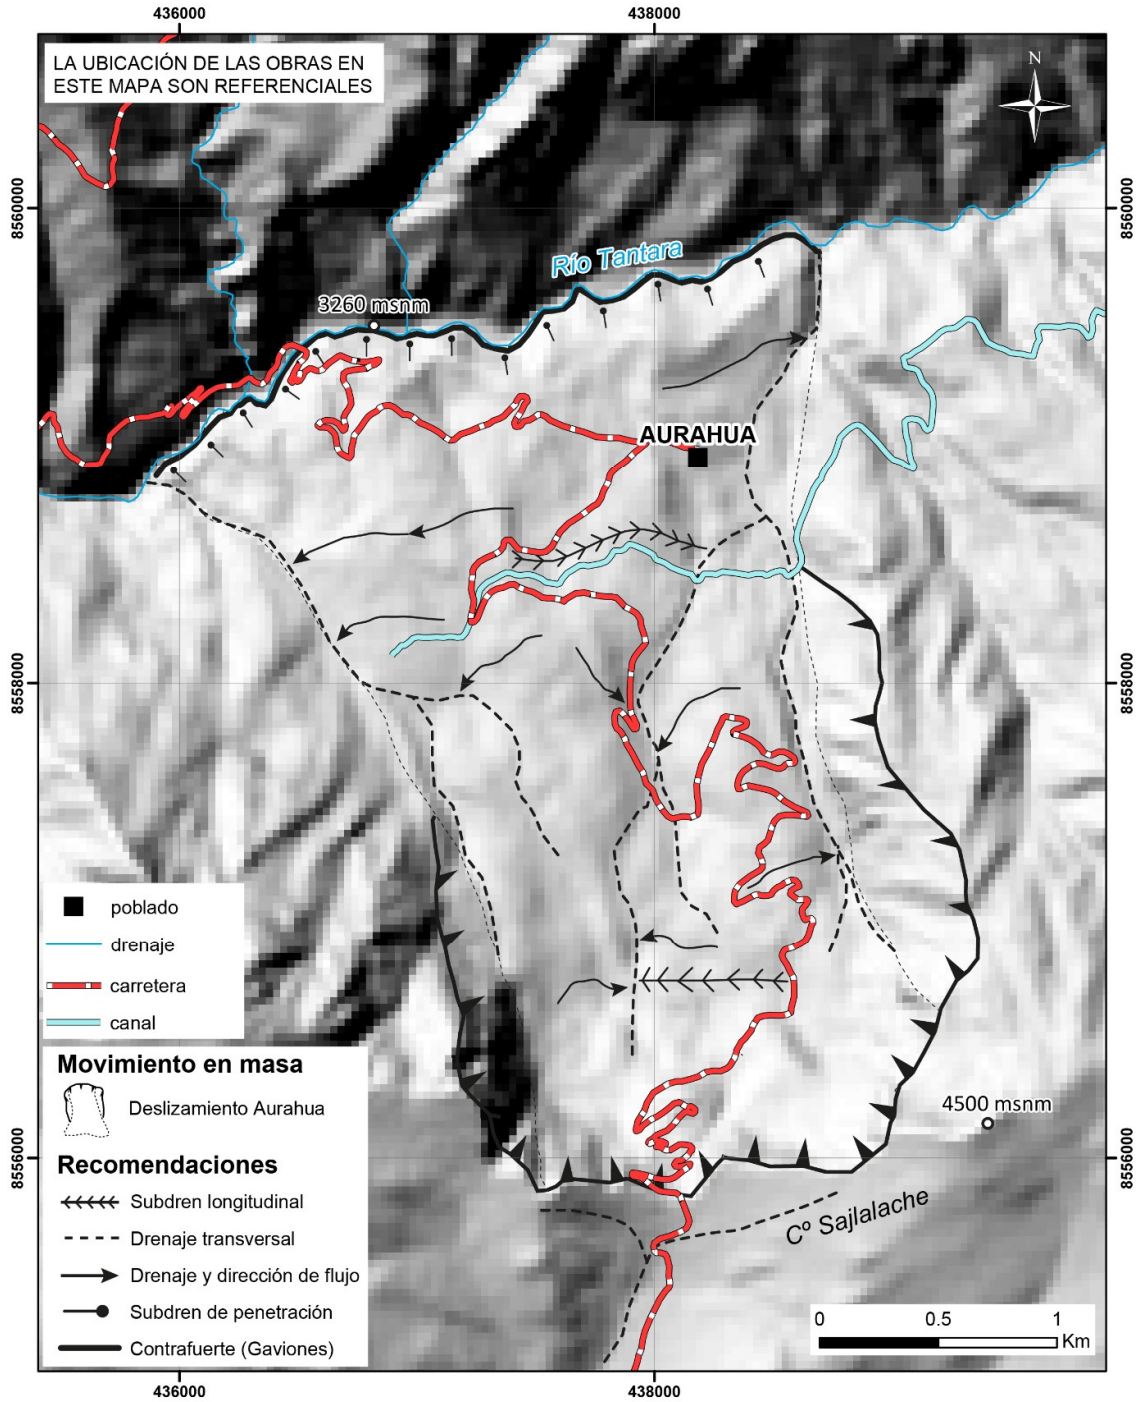
Figura 17. Mapa de recomendaciones, donde se propone alternativas de solución para controlar el agua y sus efectos. La ubicación de las obras es referencial, se debe de hacer un planteamiento y diseño con personal especializado.

Las medidas de drenaje recomendadas se incluyen en la figura 17 (la ubicación de las alternativas de solución propuestas son referenciales) y son las siguientes:

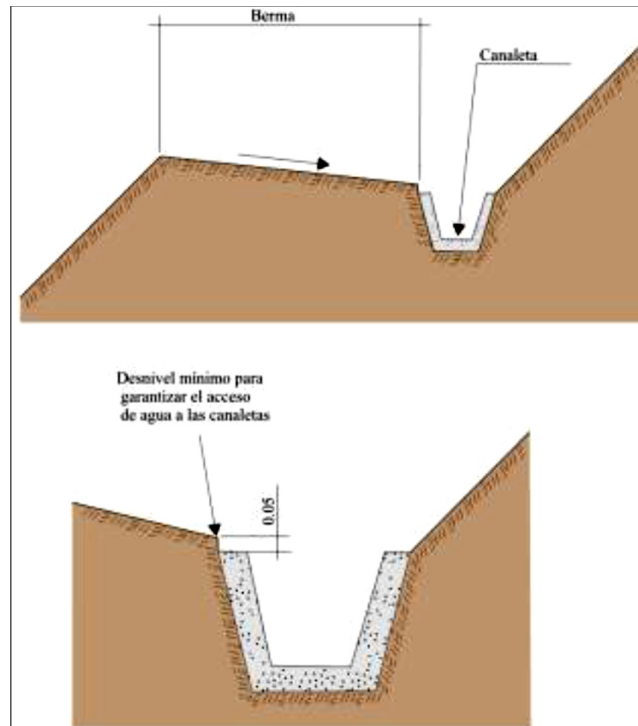
Figura 18: Detalle de una canaleta de drenaje superficial (tomado de INGEMMET, 2000).

La evacuación de las aguas de escorrentía se lleva a cabo mediante zanjas de drenaje, ya sea impermeabilizadas o no, dispuestas aproximadamente de manera paralela al talud. Estas zanjas deben situarse a una corta distancia de la cresta del talud y en su parte posterior, con el fin de evitar que el agua alcance las grietas de tensión. (Figura 18, 19 y 20).

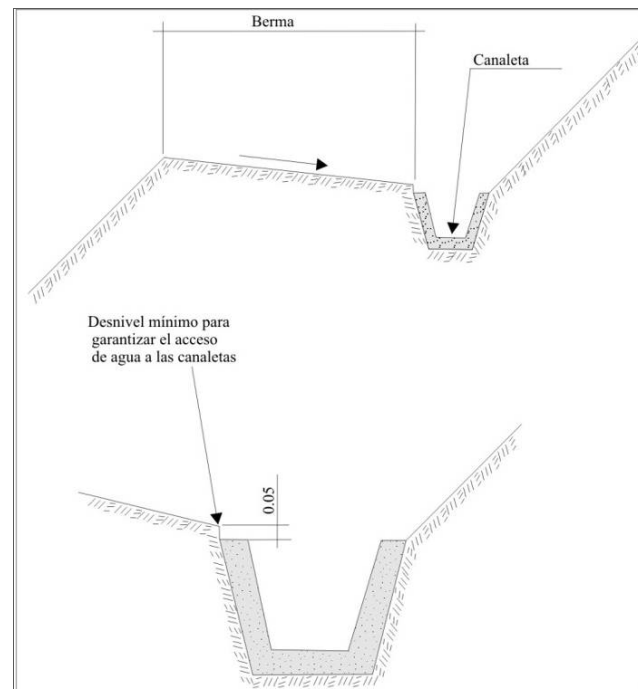
Figura 19: Detalle una canaleta de drenaje superficial (Zanjas de coronación).

- d) **Zanjas de coronación:** Construir zanjas de coronación impermeabilizadas en la cabecera del deslizamiento, con la finalidad de coleccionar las aguas de lluvia y drenarlas hacia una quebrada alterna o por canales de derivación, evitando que se infiltren en las grietas y escarpes (Ver Item 7).

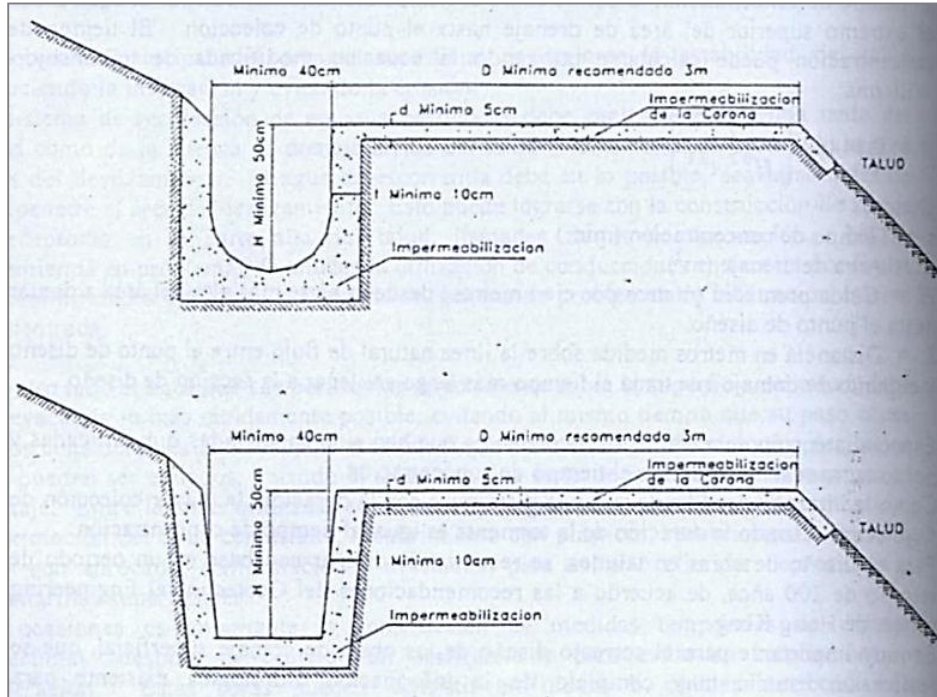
Figura 20: Detalle de zanjas de coronación para el control de aguas superficiales en un talud.

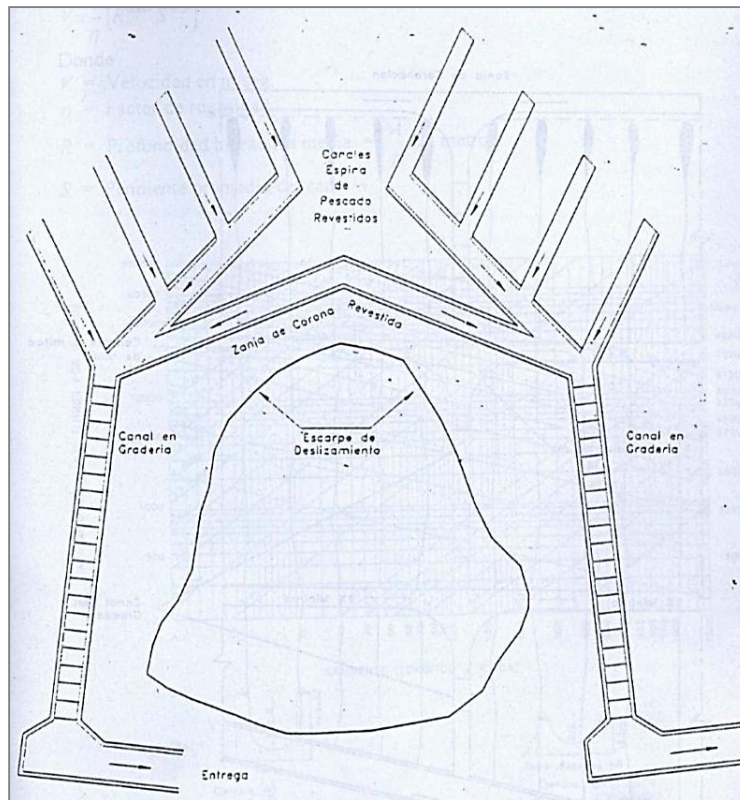
Figura 21: Esquema de planta de canales colectores espina de pescado con canales en gradería

Se emplean *zanjas horizontales o canaletas de drenaje horizontal*, las cuales son dispuestas de manera paralela al talud y ubicadas al pie del mismo. Se utilizan *canales colectores en forma de espina de pescado*, que combinan una zanja drenante o canal en gradería, siguiendo la línea de máxima pendiente, con zanjas secundarias (espinas) ligeramente inclinadas que convergen en la espina central. La construcción y el mantenimiento de estas estructuras en áreas críticas requieren una supervisión adecuada. Para prevenir la reinfiltración de las aguas, es fundamental impermeabilizar adecuadamente estos canales, como se muestra en la Figura 21.

- f) **Drenaje tipo espina de pez:** Construir drenajes tipo espina de pez con canales revestidos. Un primer canal en la parte superior, con la finalidad de interceptar el escurrimiento en la zona de mayor pendiente; el segundo canal en la parte media con la finalidad de evitar la infiltración de las aguas en el cuerpo del deslizamiento, ~~esto podría detener en parte la deformación del terreno~~. Los canales revestidos deben desembocar a un canal longitudinal con la finalidad de conducir el agua de escorrentía hacia el río Tantara.

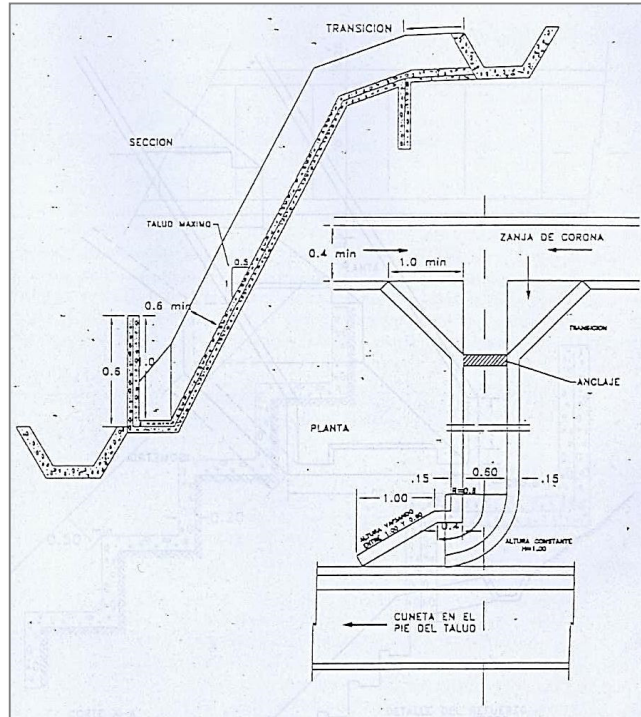
Figura 22: Detalle de un canal rápido de entrega

Las zanjas y/o canales deben dirigirse hacia zonas de entrega en gradería u otro disipador de energía que canalice el agua recolectada hacia un lugar seguro, tal como se ilustra en las Figuras 22 y 23.

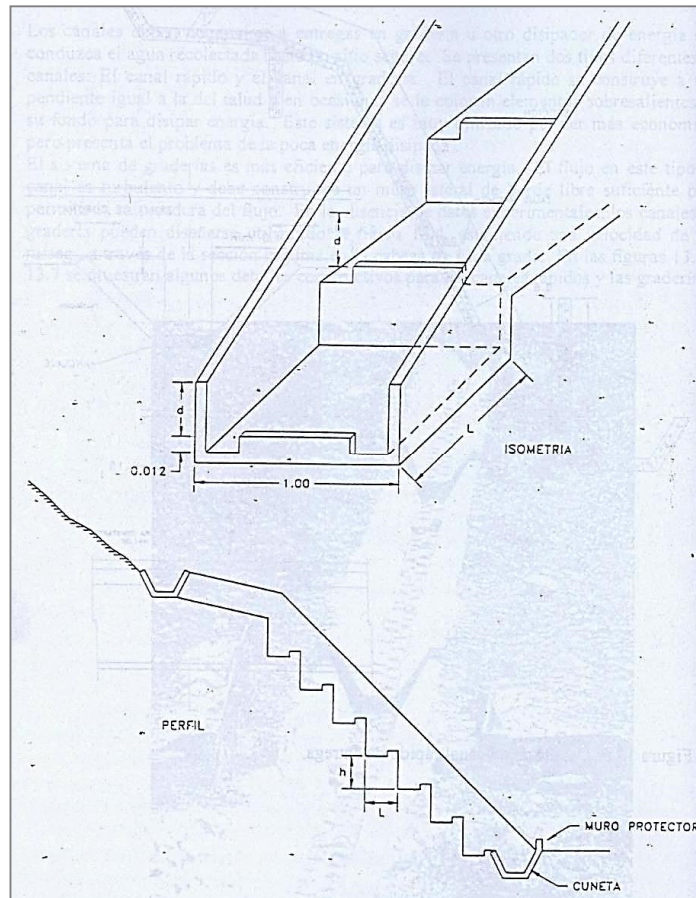
Figura 23: Canal de entrega con gradas de disipación.

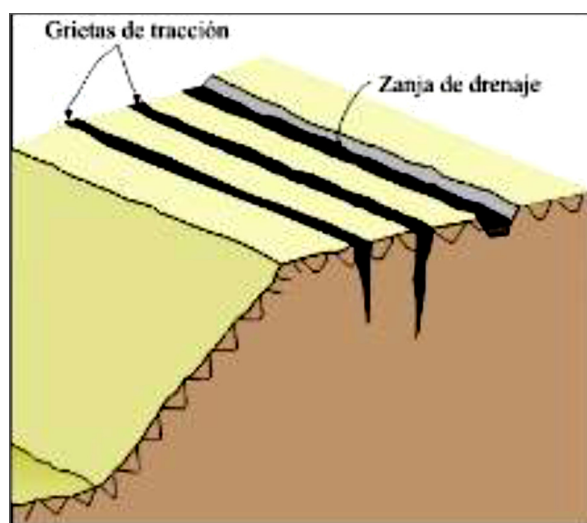
Figura 24: Disposición de zanjas en un talud (Tomado de INGEMMET, 2000)

Zanjas con relleno drenante: Consisten en zanjas rellenas con material drenante, excavadas en el talud o más allá del pie del mismo y cuya acción drenante se limita a profundidades pequeñas (Figura 24). Estas zanjas pueden estar dispuestas detrás del escarpe del deslizamiento Aurahuá o en la masa deslizada.

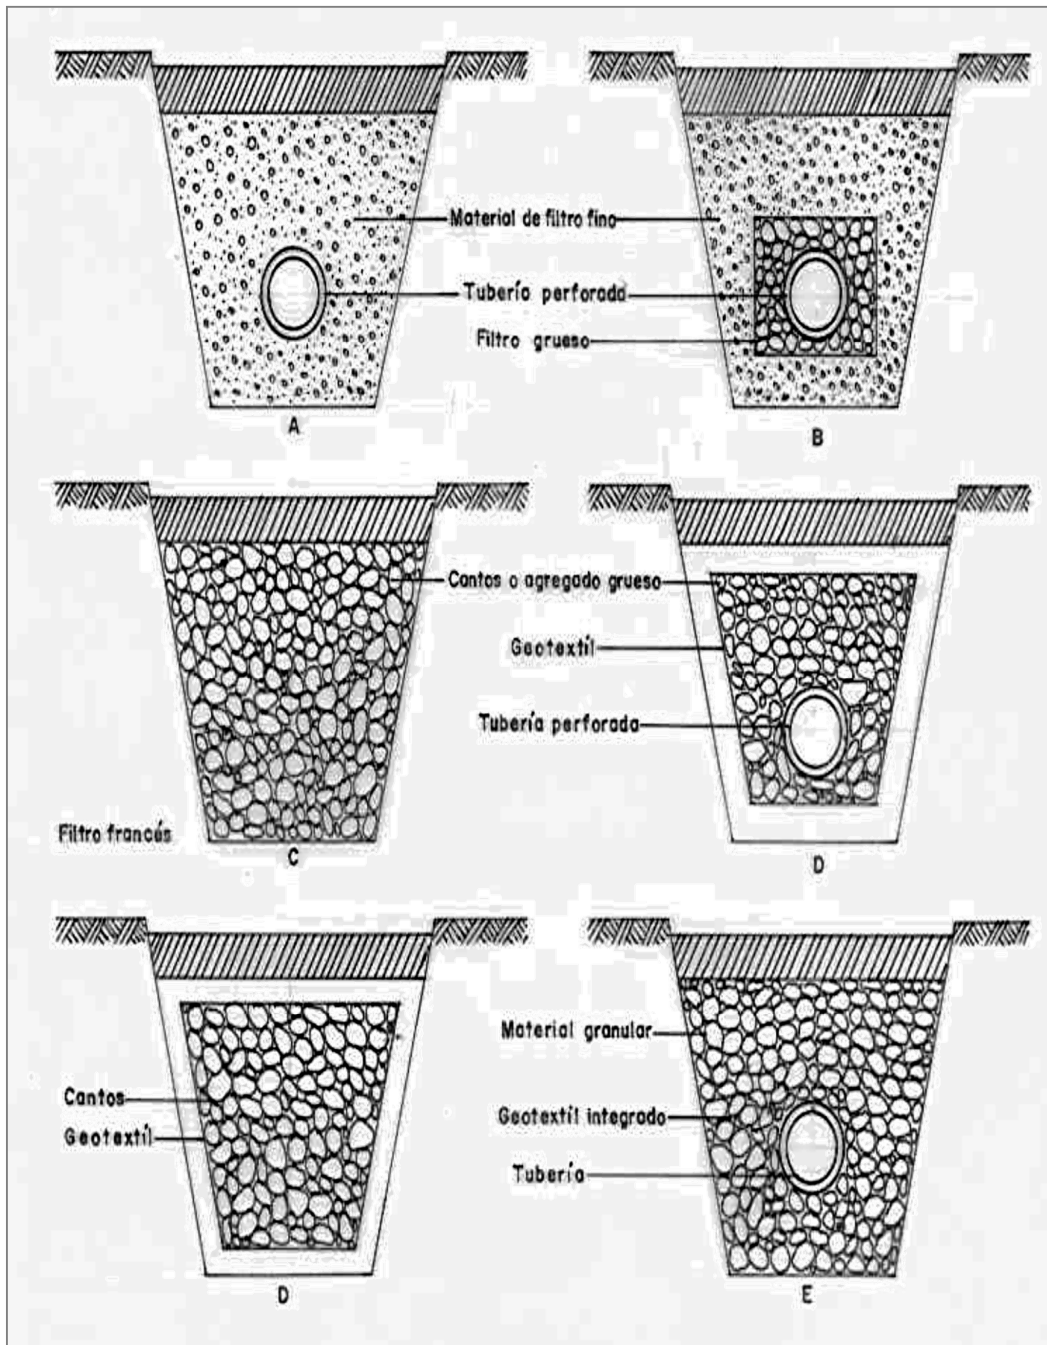
Figura 25: Tipos de subdrenes interceptores (Adaptado de Suárez, 1998)

Existen diversas formas de construirlos (Figura 25): A) utilizando material de filtro y tubo colector; B) empleando geotextil como filtro, material grueso y tubo colector; C) con material grueso permeable sin tubo (dren francés); D) utilizando un tubo colector con una capa gruesa de geotextil alrededor; E) con geotextil, material grueso sin tubo; F) utilizando un dren sintético con geomalla, geotextil y tubo colector.

La elección del tipo de subdren dependerá del material disponible en la zona, los costos asociados y la necesidad específica de captación y caudal del drenaje. En el caso del deslizamiento Aurahuá, se recomienda cualquiera de los tipos A, C y D (Figura 25, 26, 27, 28).

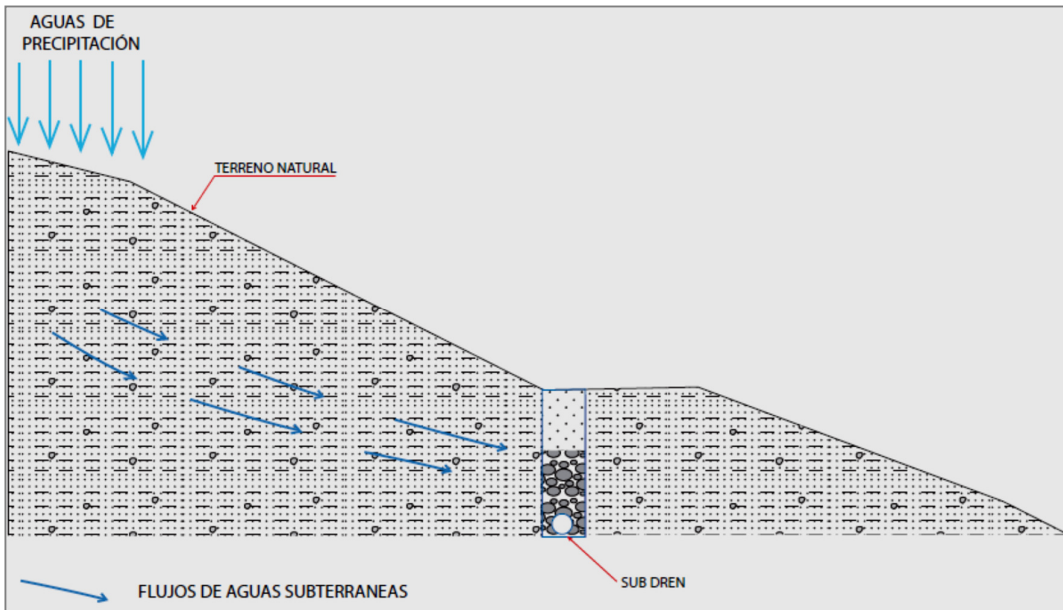
Figura 26: Esquema del subdrén Tipo A) material de filtro y tubo colector.

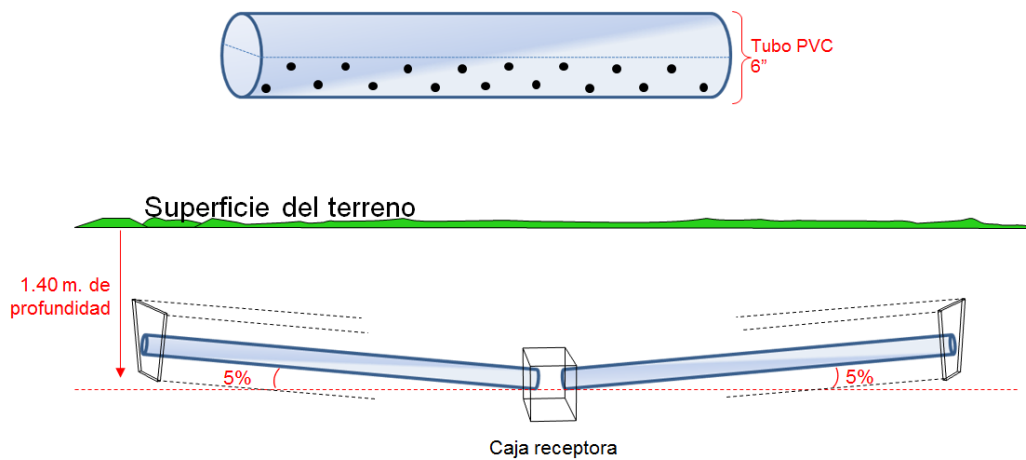
Figura 27: Modelo de tubo ranurado (cribado) y posición en profundidad. La caja receptora también puede estar a los extremos dependiendo de la ruta de evacuación.

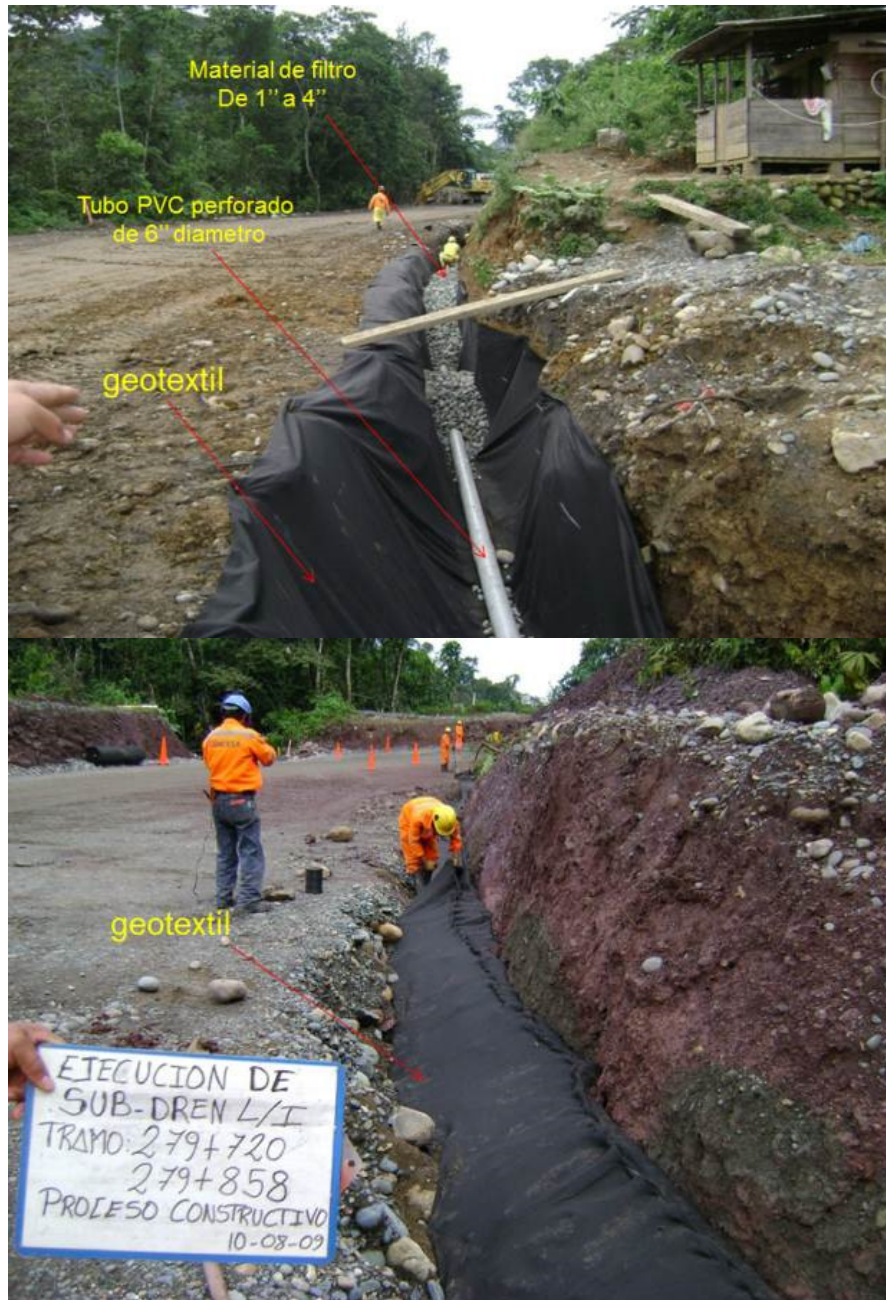
Figura 28, Proceso constructivo de un subdrén tipo D) con tubería cribada, material grueso (Grava) y geotextil, aplicado para drenaje longitudinal. El geotextil es permeable (Farfan et,al 2010).

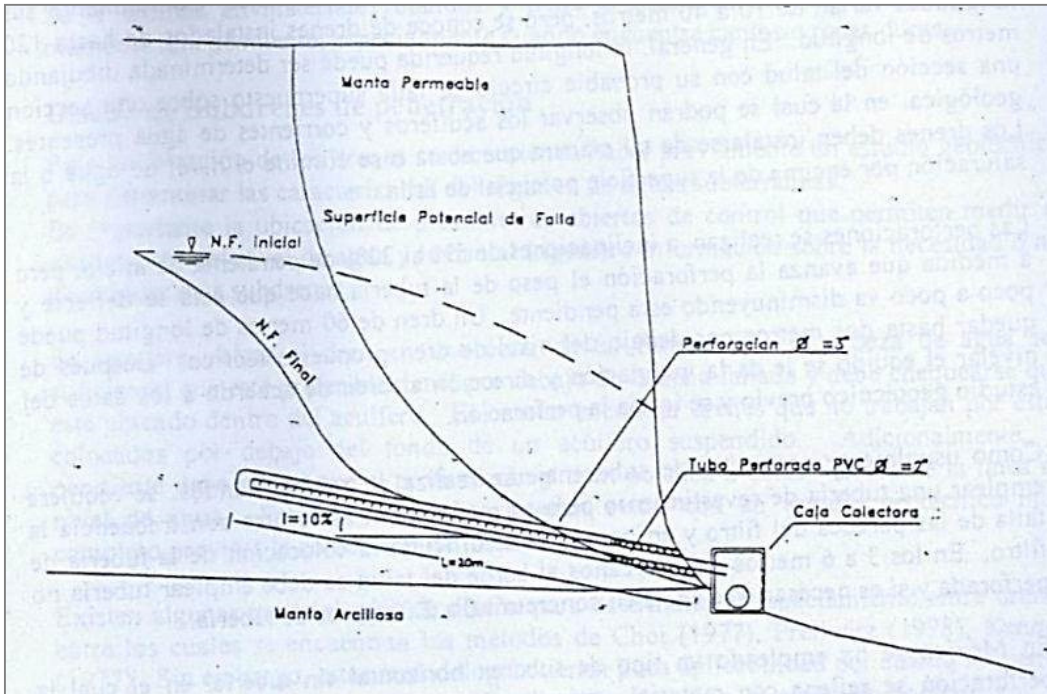
Figura 29: Esquema general de colocación de un subdrén de penetración.

Drenes horizontales o de penetración: Este sistema implica el uso de una tubería perforada que atraviesa una masa de suelo mediante una perforación subhorizontal o ligeramente inclinada. El objetivo es reducir el nivel freático a un punto que mejore la estabilidad de la ladera o talud. La principal ventaja de este tipo de drenes radica en su instalación que es rápida y sencilla, lo que permite lograr un aumento significativo en el factor de seguridad de la ladera en un corto período de tiempo (Figuras 29 y 30).

Estos tipos de drenaje se recomiendan para el pie del deslizamiento Aurahuá, en el río Tantara.

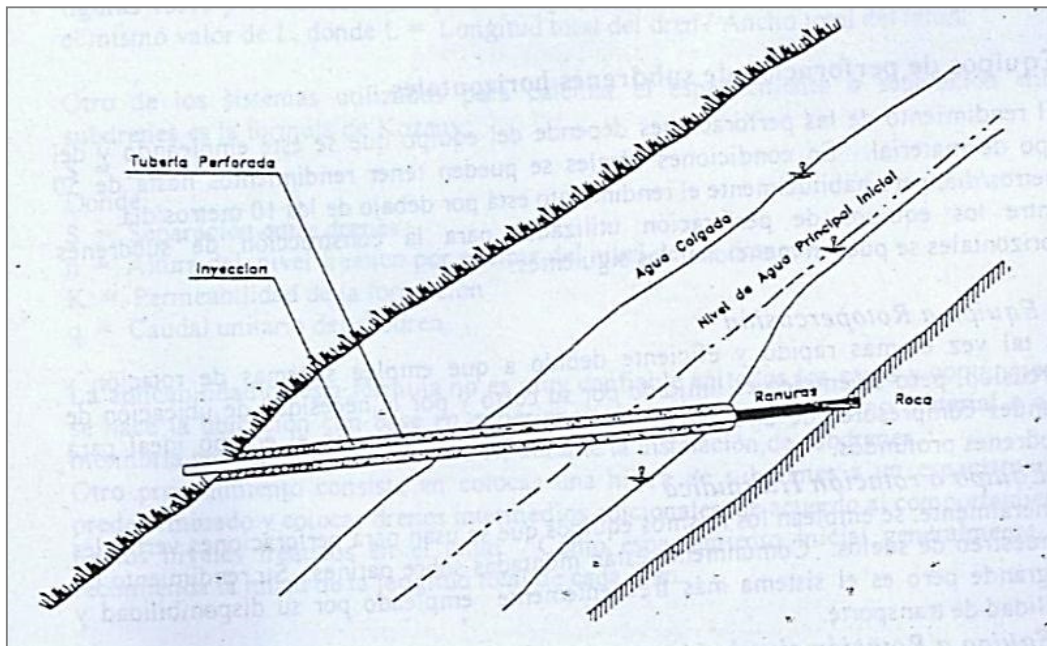
Figura 30: Subdrén de penetración diseñado para captar solamente en la punta interior

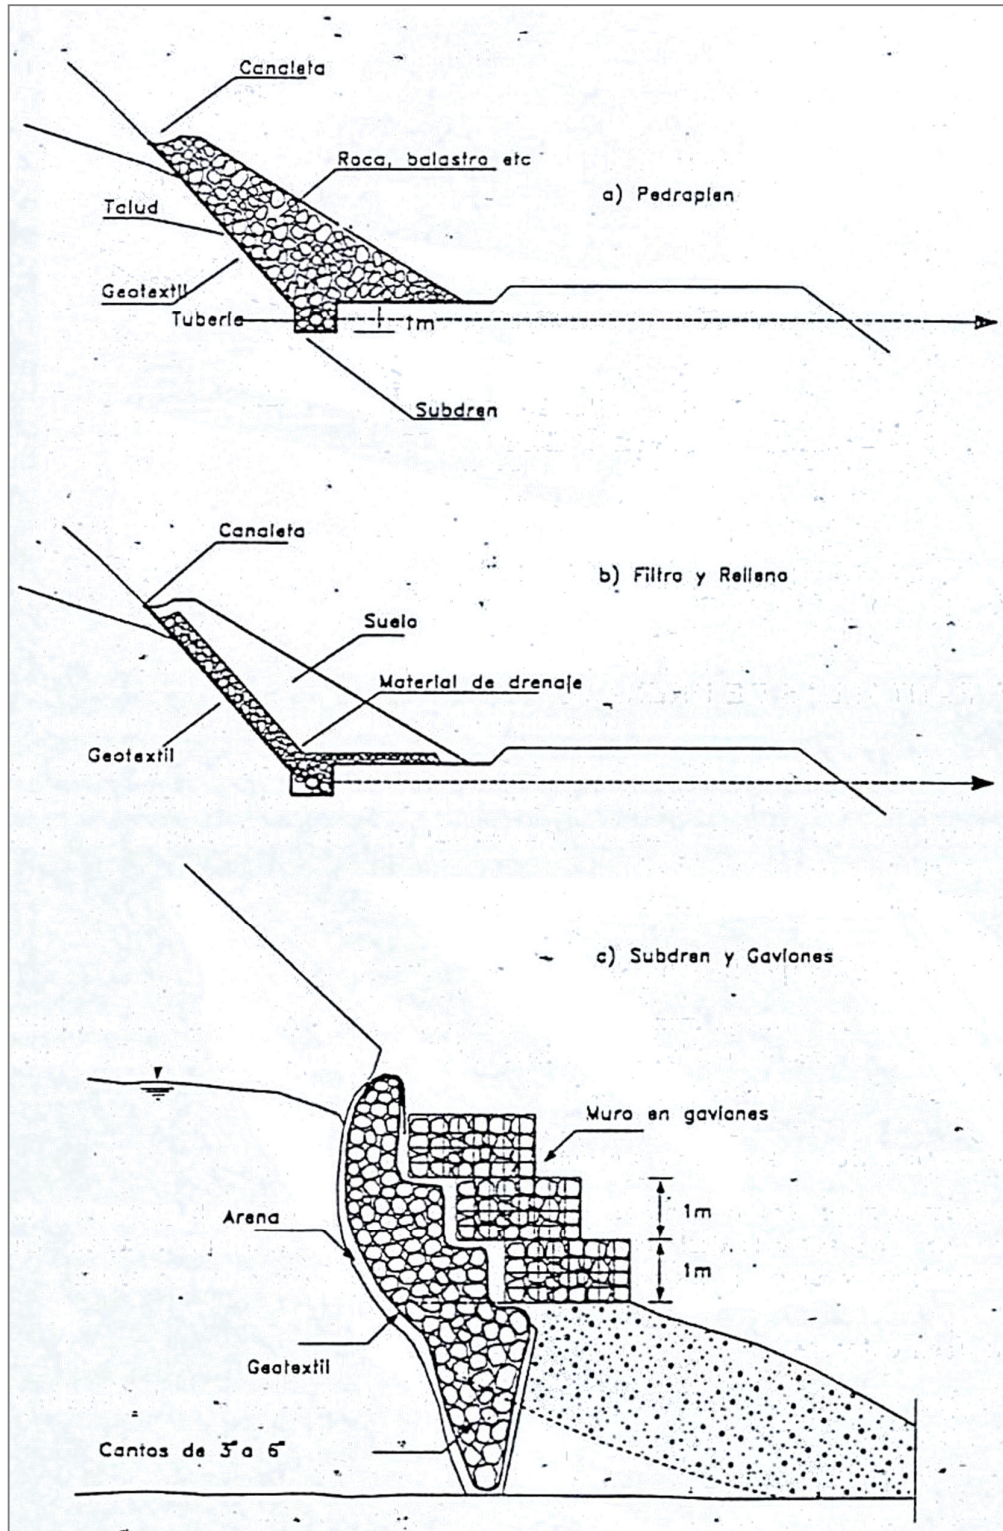
Figura 31: Ejemplos de subdrenes de pantalla

Pantallas de drenaje: Este tipo de estructuras son similares en apariencia a un muro de contención, las cuales se colocan sobre la superficie de la ladera o talud con el objetivo principal de impedir que se produzca erosión ocasionada por las filtraciones del agua subterránea (Figura 31).

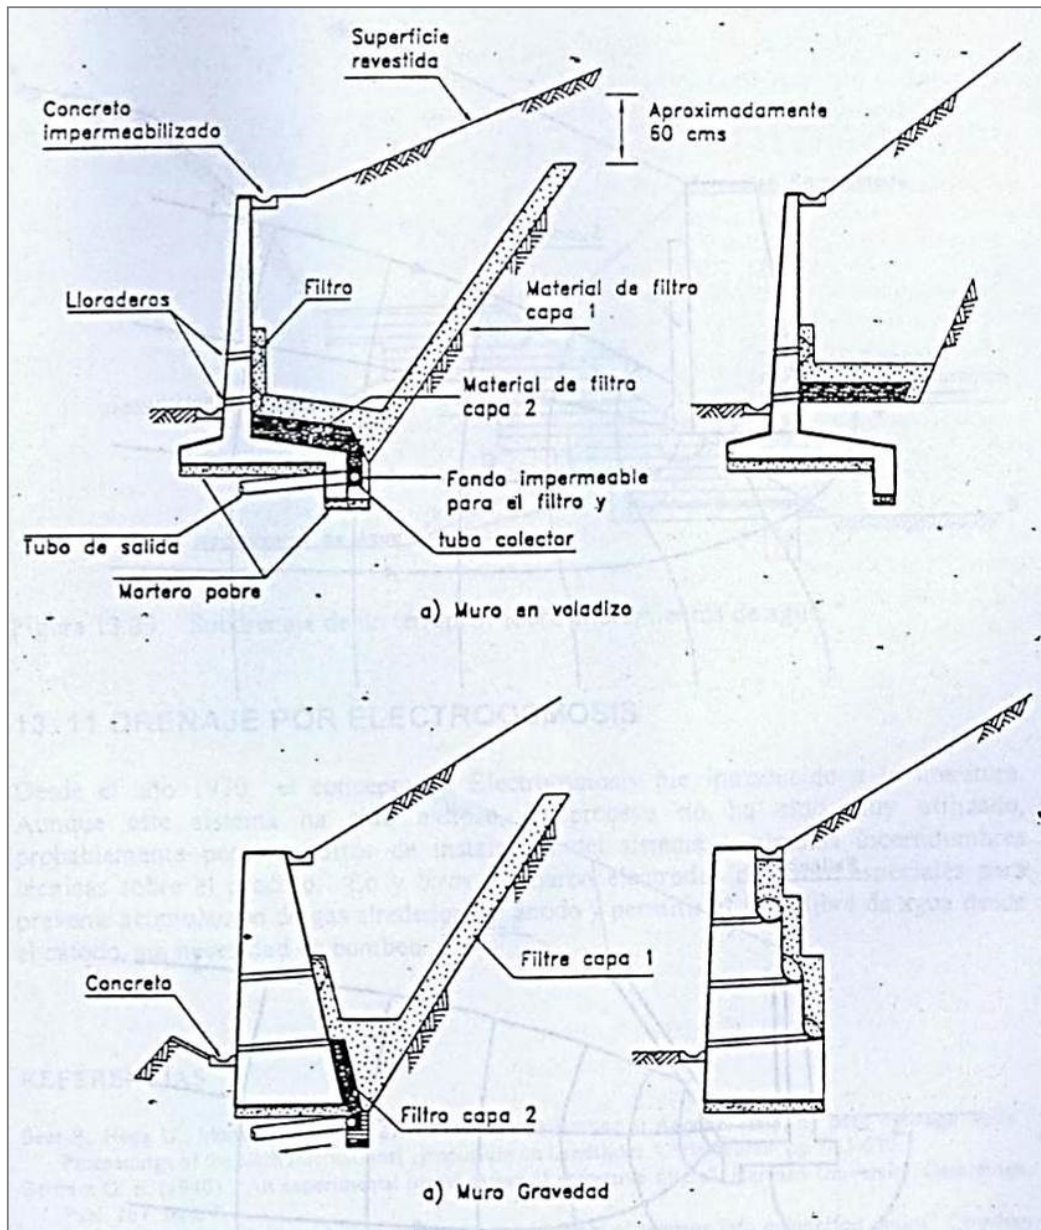
Figura 32: Ejemplos de subdrenajes con muros de contención.

Para la contención de los taludes y en especial controlar las reactivaciones al pie del deslizamiento Aurahuá y así evitar su evolución de este, se debe proponer estructuras de contención. Es recomendable que los muros de contención cuenten con subdrenes (figura 32). Se recomiendan este tipo de estructuras para el pie del talud o la ladera. Estas estructuras de contención pueden ser una combinación entre muro de contención o contrafuerte en el pie de deslizamiento activo (con gaviones) y sistemas de canalización (Figura 33).

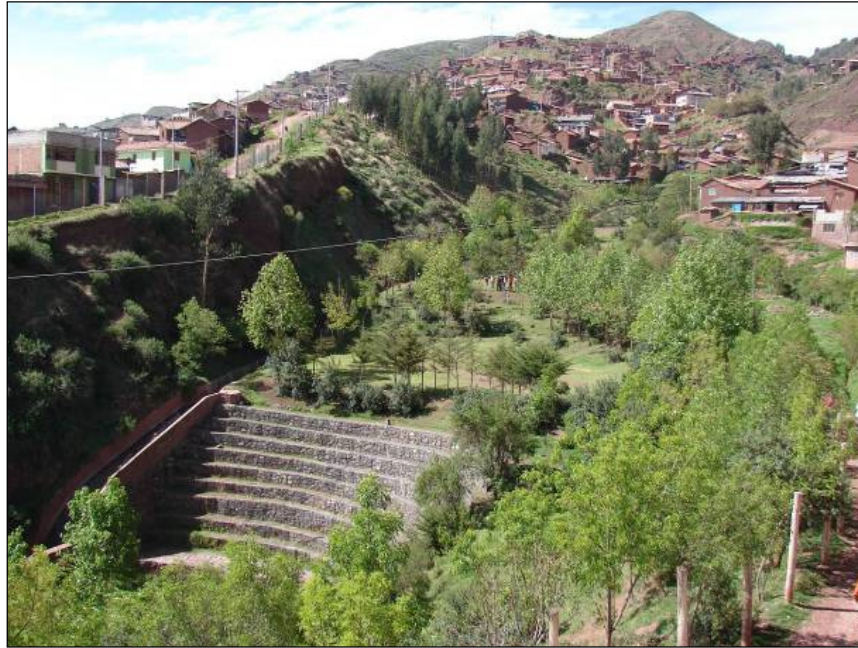
Figura 33: Muros de contención. a) Combinación de muro de contención o contrafuerte en el pie de deslizamiento activo (con gaviones) y canalización de quebrada en la margen derecha (vista aguas arriba). b) Muro de contención (Gaviones).
