Informe Técnico N° A7497

EVALUACIÓN DE PELIGROS GEOLÓGICOS POR DESLIZAMIENTO EN LOS SECTORES CCUCHIPUQUIO Y CALVARIO DEL CENTRO POBLADO CURPAHUASI

Departamento: Apurímac

Distrito: Curpahuasi

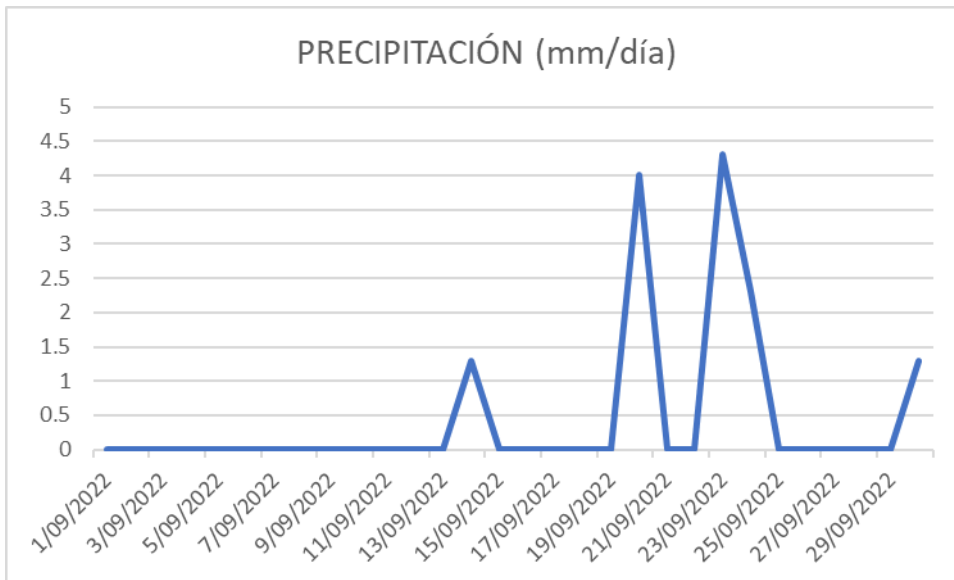
Según el Servicio Nacional de Meteorología e Hidrología (Senamhi, 2022), la estación meteorológica Curpahuasi ubicada en el centro poblado del mismo nombre, en el mes de octubre del 2022, registró 5.2 mm de precipitación mensual acumulada. Se puede ver que las lluvias acumuladas por infiltración pueden coincidir con la activación del evento (Figura 2 y 3).

Figura 2. Registro de precipitaciones acumuladas diarias del mes de septiembre del año 2022 en la estación Curpahuasi.

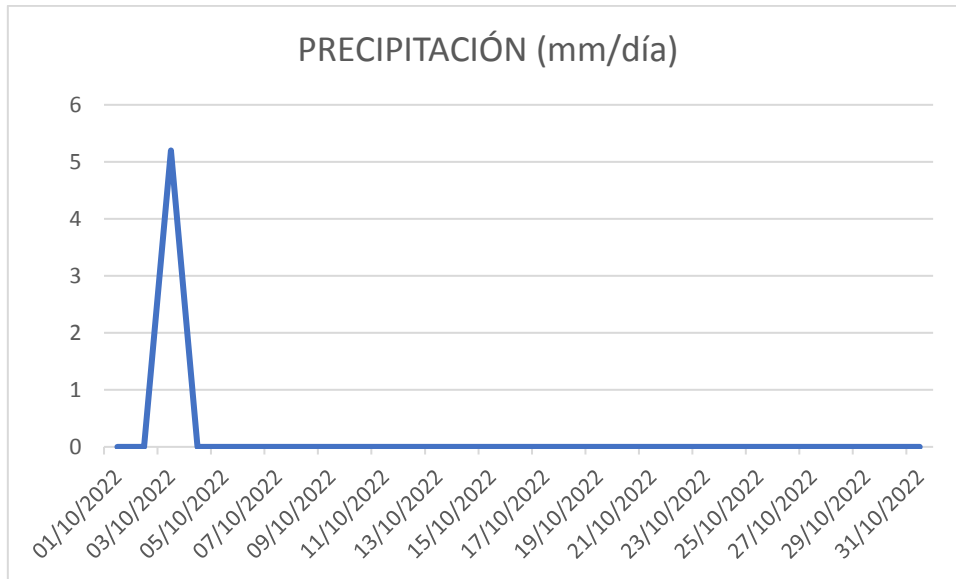
Figura 3. Registro de precipitaciones acumuladas diarias del mes de octubre del año 2022 en la estación Curpahuasi.

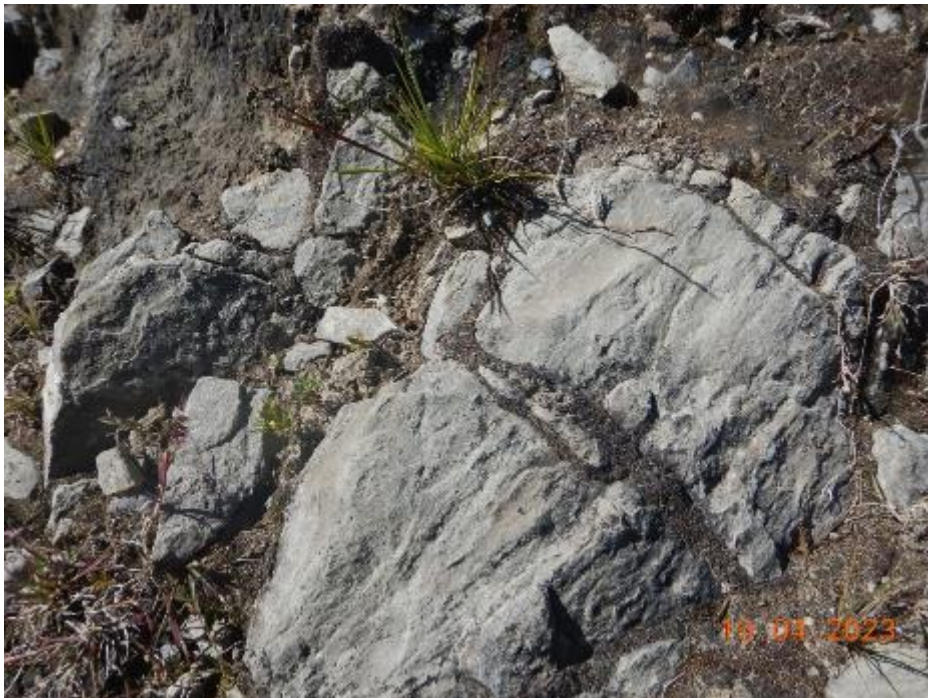
Se puede apreciar hacia el norte del poblado de Curpahuasi, en la parte alta del cerro Calvario. Litológicamente está compuesta por estratos gruesos de calizas grises y negras con grosores de hasta 2 m. (Valdivia W. et al., 2003) (Fotografía 2)

Fotografía 2: Calizas grises en la parte alta del cerro Calvario.

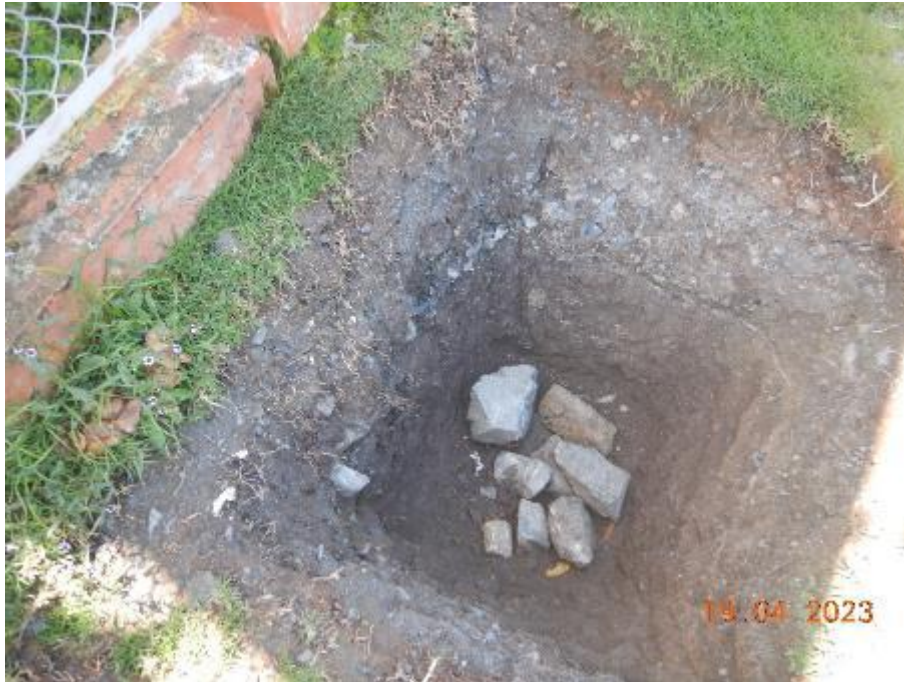
Depósitos poco compactos que se aprecian cubriendo las laderas del cerro Calvario y del sector Ccuchipuquio del poblado Curpahuasi, Originadas por depósitos de materiales coluviales con nuevos procesos de remoción pendiente abajo, accionado por las aguas infiltradas y de escorrentía, se constituye por fragmentos rocosos (gravas) en un 40%, con formas angulosas a sub angulosas y heterométricos de 5 cm de diámetro en promedio, envueltos en matriz areno limosa en un 60% (Fotografía 3) (Anexo 2 – descripción de formaciones superficiales 1).

Fotografía 3: Depósitos coluvio-deluviales compuesto por gravas envueltas en matriz areno limosa.

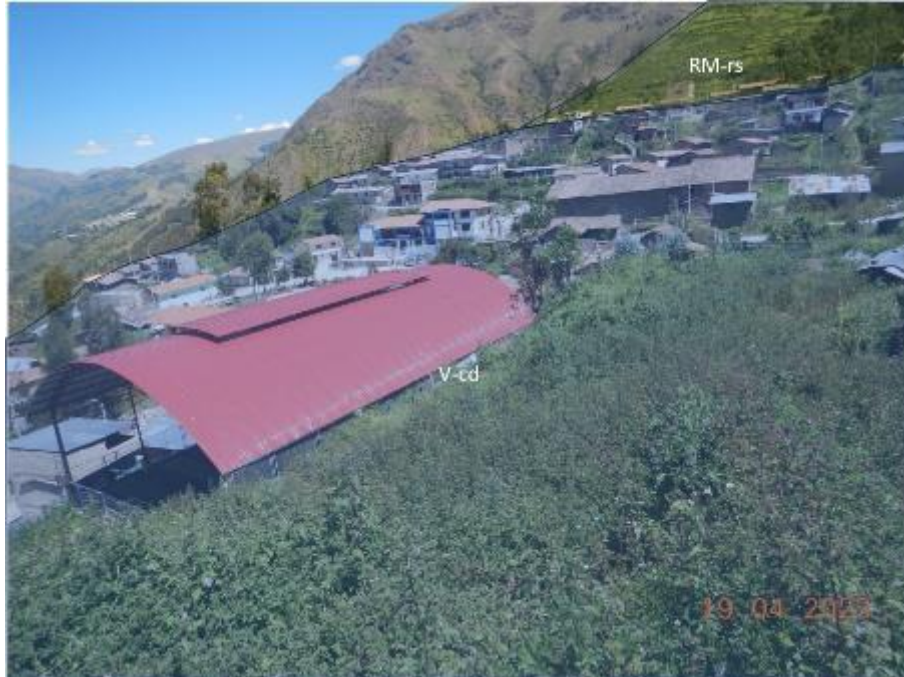
Figura 4: Subunidades geomorfológicas de montaña en roca sedimentaria y vertiente coluvio deluvial sobre el centro poblado de Curpahuasi.
