Informe Técnico N° A6625

Evaluación Geológica-Geodinámica:
**En la Comunidad Campesina
San José de Villano**

Distrito Masma - Provincia Jauja - Departamento Junín

MARZO 2013

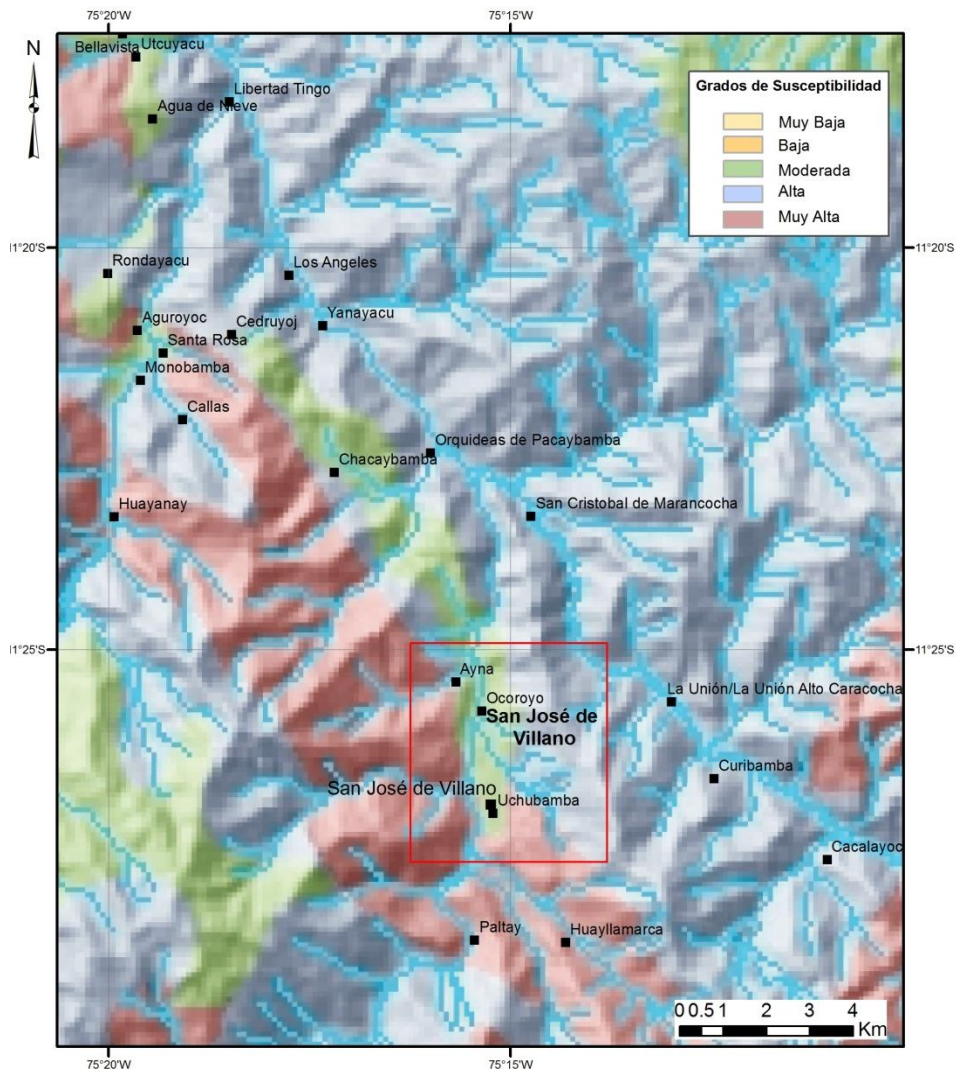
Según el mapa de susceptibilidad a los movimientos del Estudio de Riesgos Geológicos de la franja N° 4 (Fidel et al, 2006), la comunidad campesina San José de Villano se encuentra en una zona de moderada a alta susceptibilidad (figura 6), donde las describen como laderas con algunas zonas inestables, con pendientes medias a fuertes, rocas fracturadas a muy fracturadas y alteradas, materiales parcialmente saturados donde han ocurrido o existen una alta posibilidad de que ocurran estos fenómenos principalmente desprendimientos de rocas, derrumbes, deslizamientos, movimientos complejos y flujos.

Las laderas dentro de esta área están cerca de sus límites de estabilidad debido a la combinación de materiales débiles y de laderas más escarpadas (mayores a 25°). Aunque la mayoría de las laderas no presentan actualmente depósitos de movimientos en masa, puede que fallen localmente cuando estén modificadas. Localmente se pueden presentar derrumbes, desprendimientos de rocas y flujos.

Figura 6. Mapa de susceptibilidad a los movimientos en masa de la Franja N° 4 (INGEMMET, 2006).

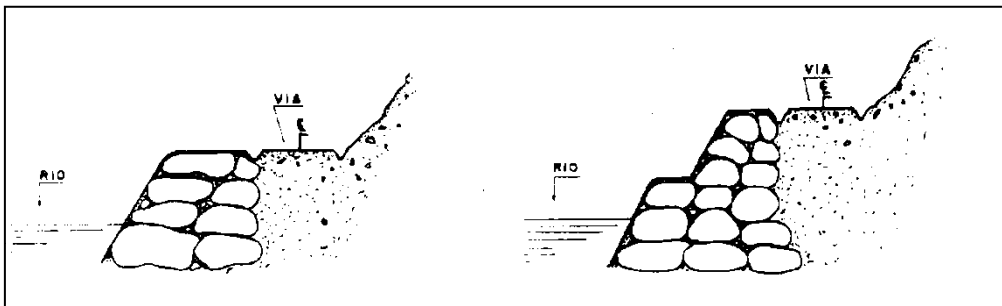
Figura 7. Uso de enrocados para protección de riberas.

Las medidas que se proponen, están orientados a minimizar (mitigar) los desbordes y erosiones que ocurren en la margen derecha del río Uchubamba, afectando un tramo de la carretera asfaltada San Ramón-Uchubamba por efecto de las avenidas de las quebradas tributarias. Para la protección a nivel de cauce, se recomienda la construcción de gaviones o enrocados, por su fácil construcción, además de ser más económicos que las que emplean soluciones rígidas o semirrígida (relación vida útil vs. Costo total favorable). Para el control físico del avance de la erosión se propone un conjunto de medidas, principalmente de orden artesanal, entre las obras de defensa ribereña que cabe destacar son: los gaviones, enrocados y muros, como se muestra en las figuras 7 y fotos 11 y 12.

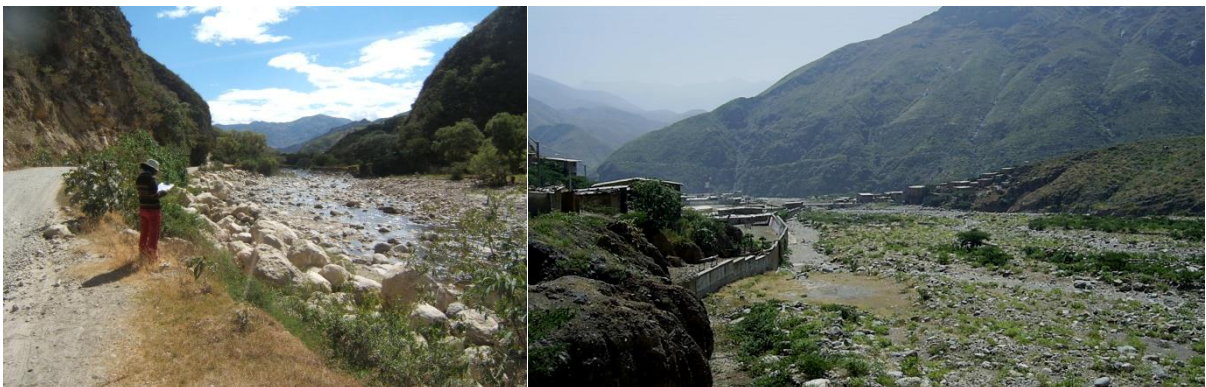
Foto 11. Ejemplo de uso de enrocados para protección de la plataforma de carretera (izquierda). En muchos casos esto debe estar acompañado de un levantamiento de la rasante de la carretera. A la derecha, protección de ribera con muros contra la erosión fluvial e inundación.

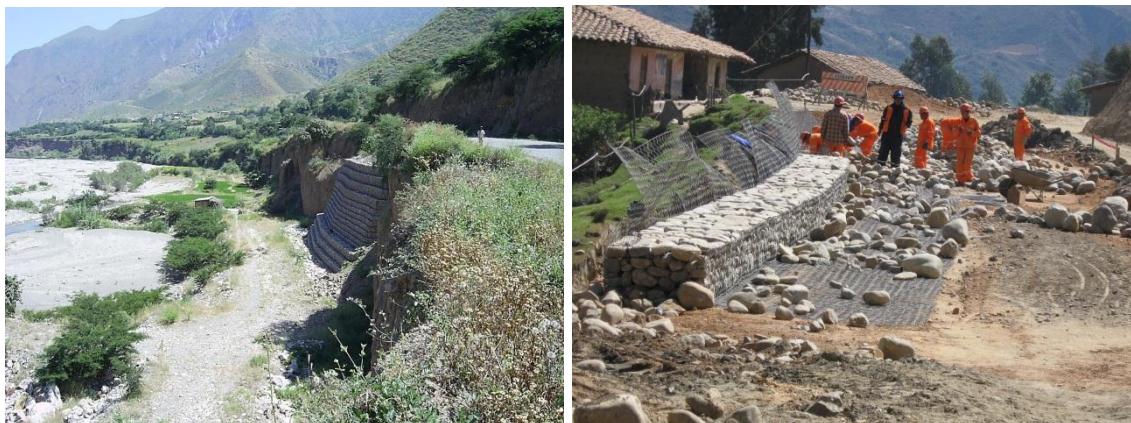
Foto 12. Ejemplos de construcción de muro de gaviones para protección de talud inferior de carretera.

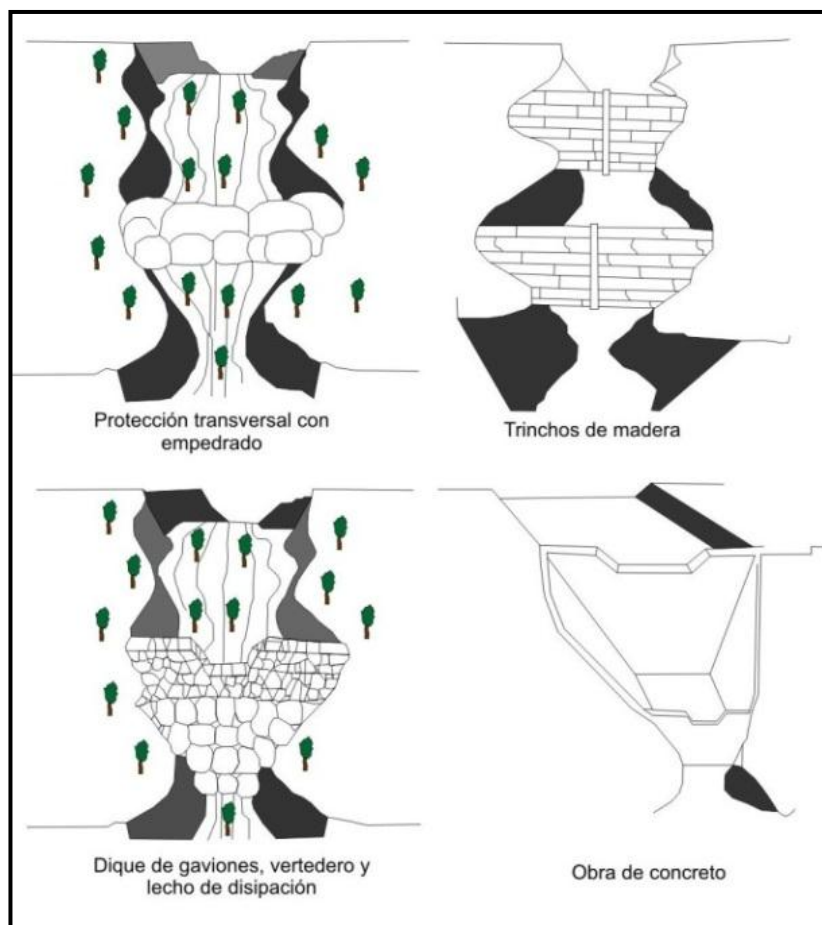
Figura 8. Obras hidráulicas transversales para control de erosión en cárcavas.

El desarrollo de programas de control y manejo de cárcavas sobre la base de diques o trinchos transversales construidos con materiales propios de la región como troncos, ramas, etc. (Figuras 8, 9, 10 y 11), resultan muy apropiados.

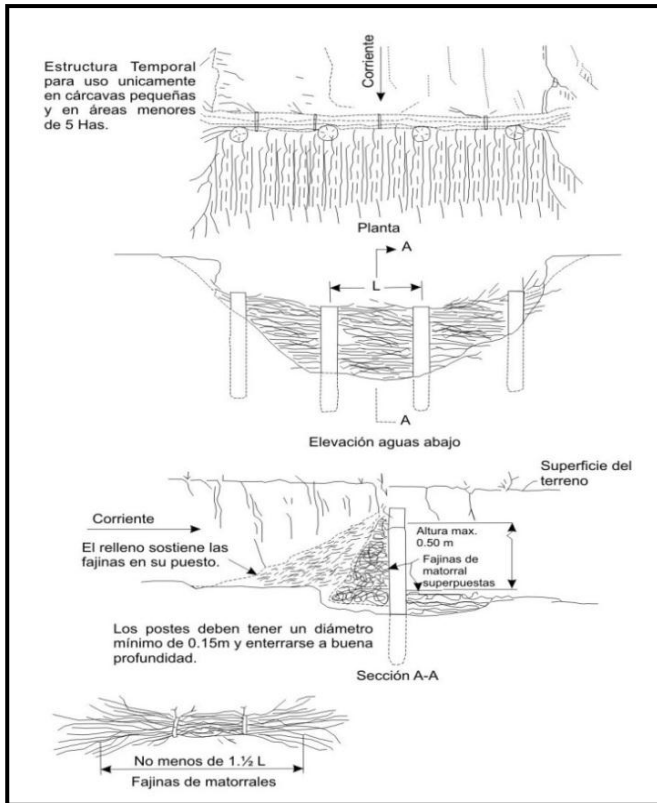
Figura 9. Trincho de matorral (tipo una hilera de postes). Adaptado de Valderrama et al. (1964).

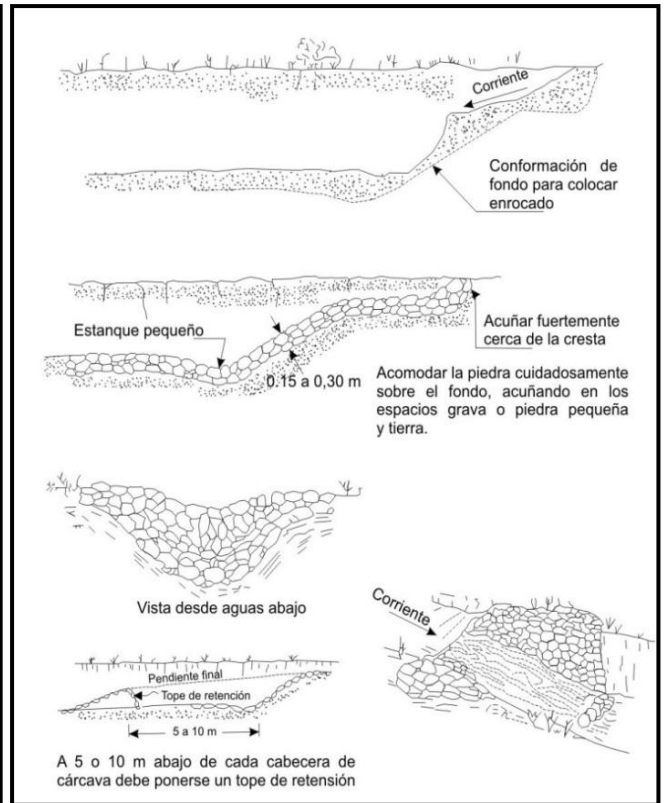
Figura 10. Trincho de piedra para cabecera de cárcava en zona de mina. Adaptado de Valderrama

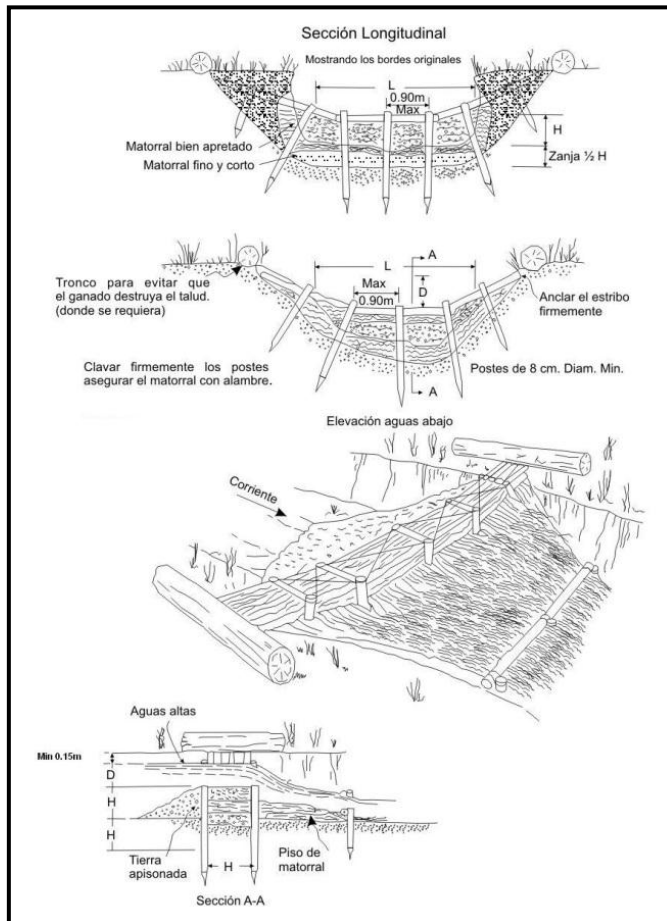
Figura 11. Trincho de matorral tipo doble hilera de postes. Adaptado de Valderrama et al. (1964).

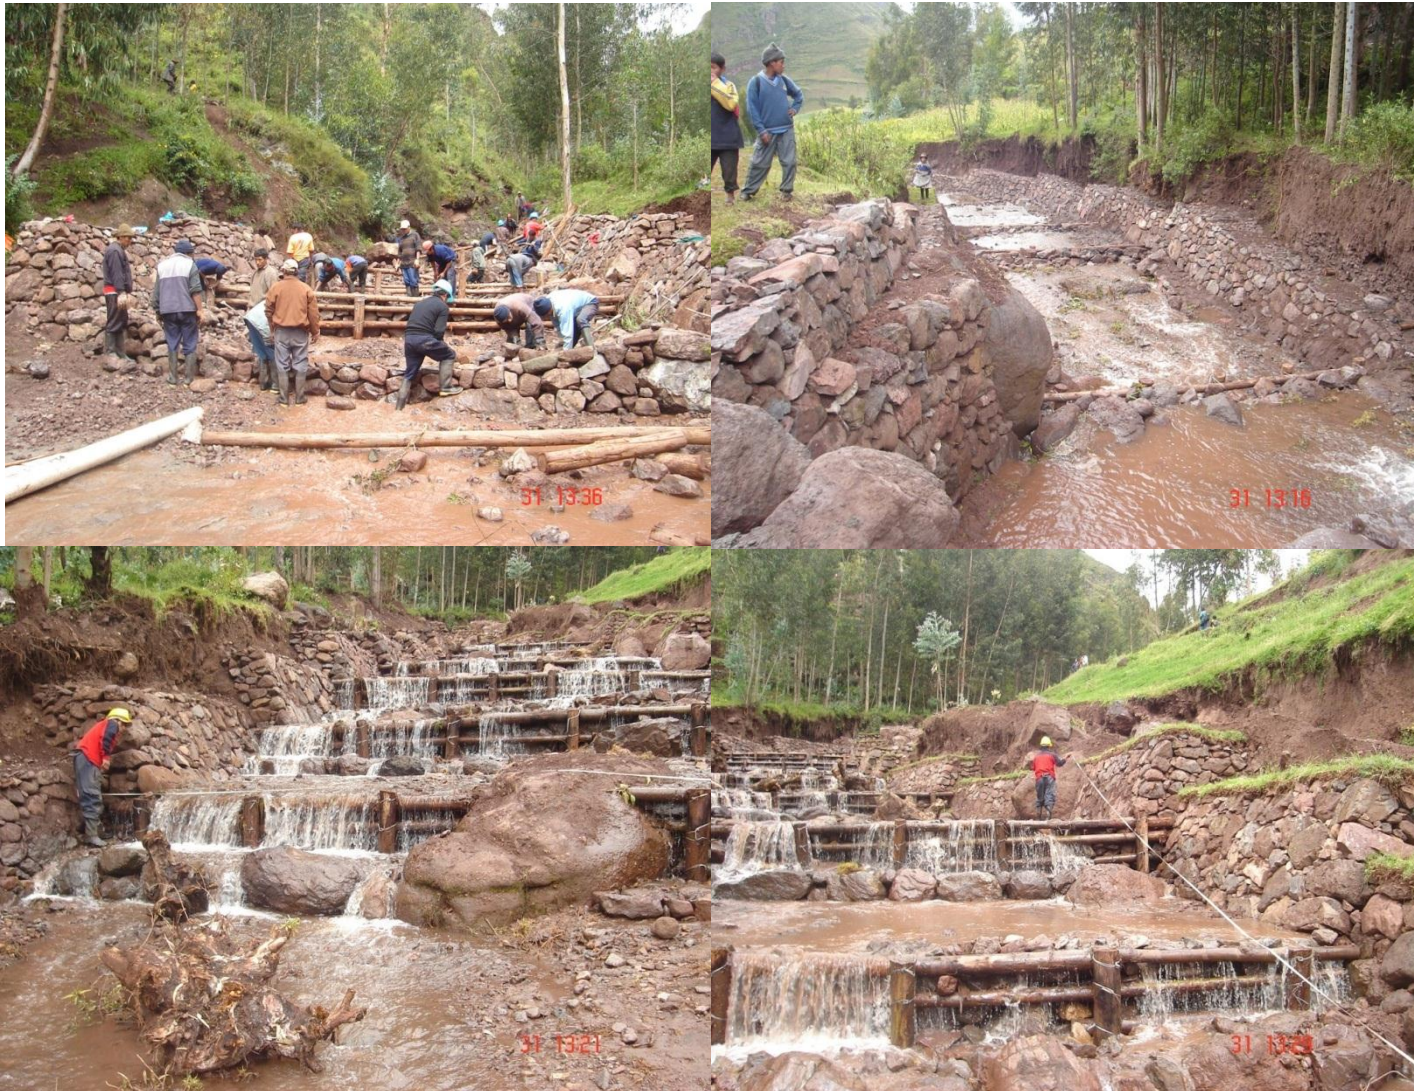
Foto 13. Construcción de disipadores de energía de las corrientes concentradas en el cauce de la quebrada, mediante diques transversales (enrocado) y canalización del cauce con muros escalonados utilizando bloques de rocas para mitigar los efectos ante la ocurrencia de un flujo de detritos.

Las erosiones en cárcavas generan abundantes materiales sueltos que son llevados a los cauces de las quebradas. Muchos de estos cauces tienen suficiente material como para la generación de flujos, para lo cual se proponen los disipadores de energía (foto 13).
