Informe Técnico Nº A6634

Deslizamiento de Cerro Quemado -Quebrada Quitaracsa

Distrito de Huallanca, Provincia de Huaylas, Región Ancash

JULIO-2013

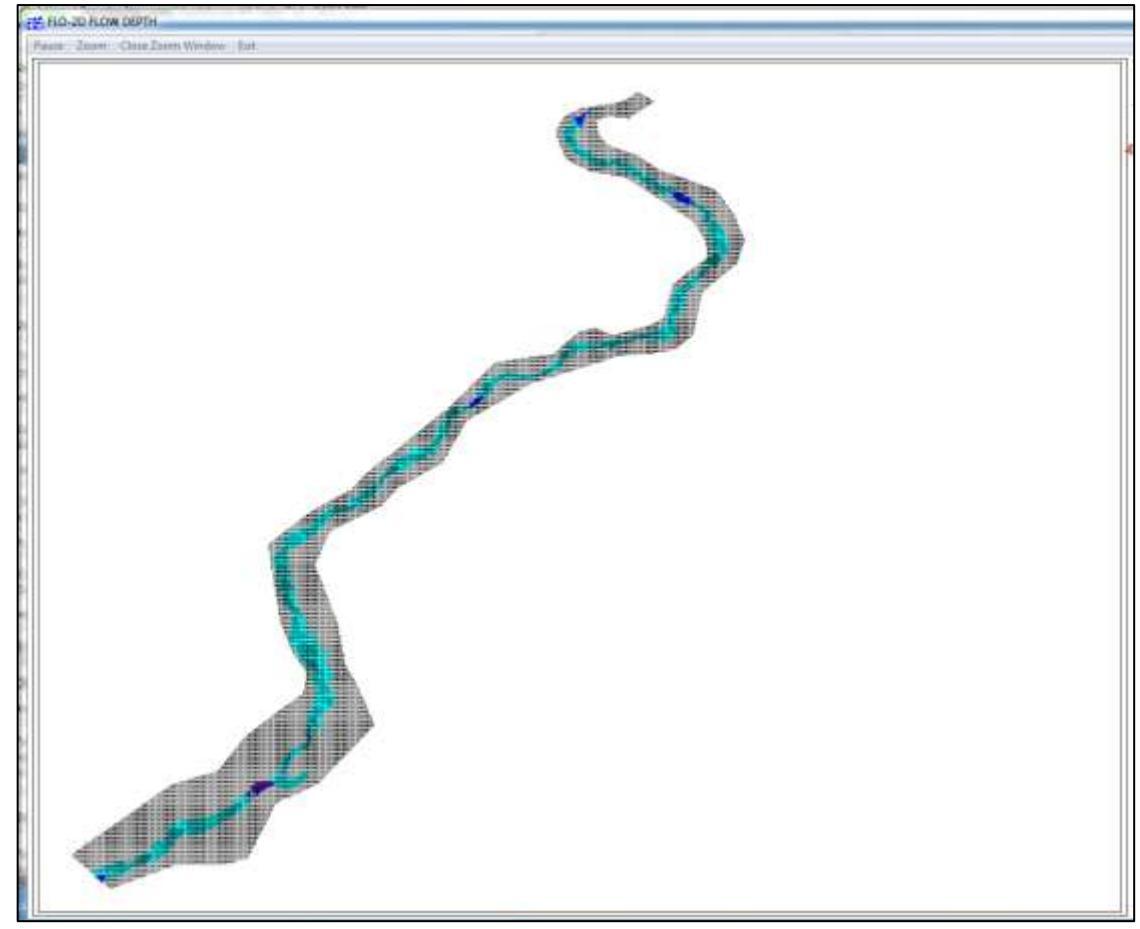
Figura 7: Desarrollo del flujo de detritos en la quebrada Quitaracsa en el módulo Flow Depth del FLO2D

El punto inicial del flujo de detritos se estableció el la base de Cerro Quemado, lugar en donde ocurrieron el deslizamiento traslacional de roca ocurrido durante los meses de abril y mayo del 2013. Este modelo representa el Peor Escenario Posible ante un evento de este tipo (*WCS: Worse Case Scenario*).

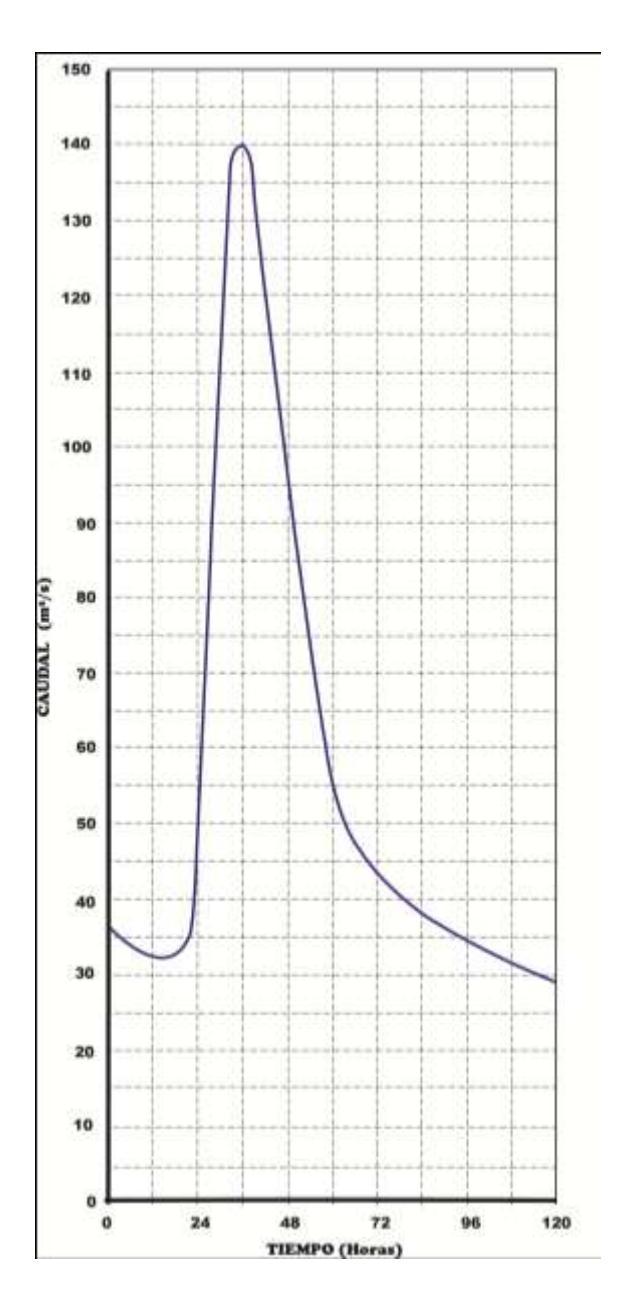
Debido a que se quiere generar un evento excepcional, se consideró un hidrograma de caudal con un Tiempo de Retorno (TR) de 1000 años con características acordes a la quebrada en estudio (Figura 9).
