INFORME TÉCNICO
A6441

**INSPECCIÓN DE SEGURIDAD FÍSICA
DE LA A.H.H. COMITE 39A-3er SECTOR-PROGRESO**

(REGIÓN Y PROVINCIA LIMA, DISTRITO CARABAYLLO)

LIMA - PERÚ
DICIEMBRE - 2010

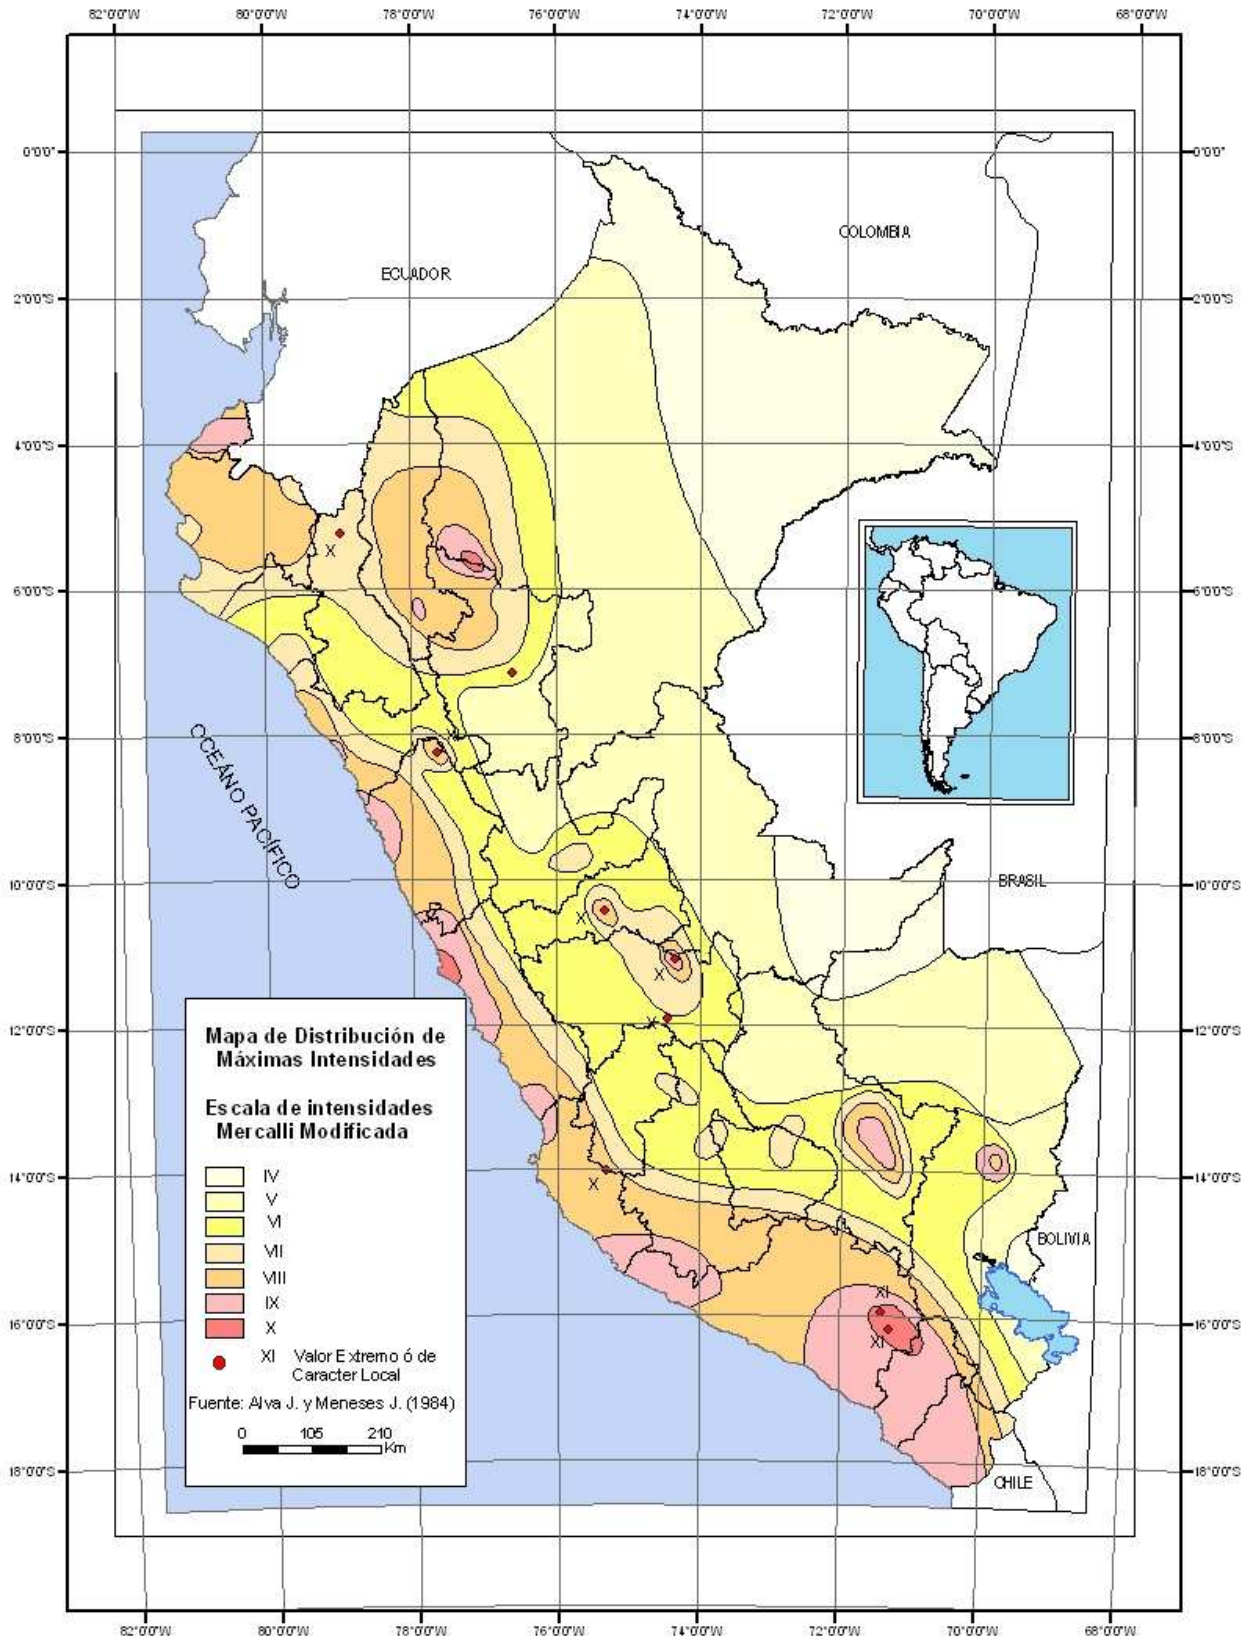
En cuanto al peligro sísmico, el área de estudio y alrededores, se ubica en la zona de intensidades máximas de IX MM, según el mapa de intensidades máximas elaborado por Alva Hurtado J. y Meneses L. – Proyecto SISRA – CERESIS, 1984. (INGEMMET, 2003). Ver Figura N°3.

Figura N°3.- Mapa de Distribución de Máximas Intensidades

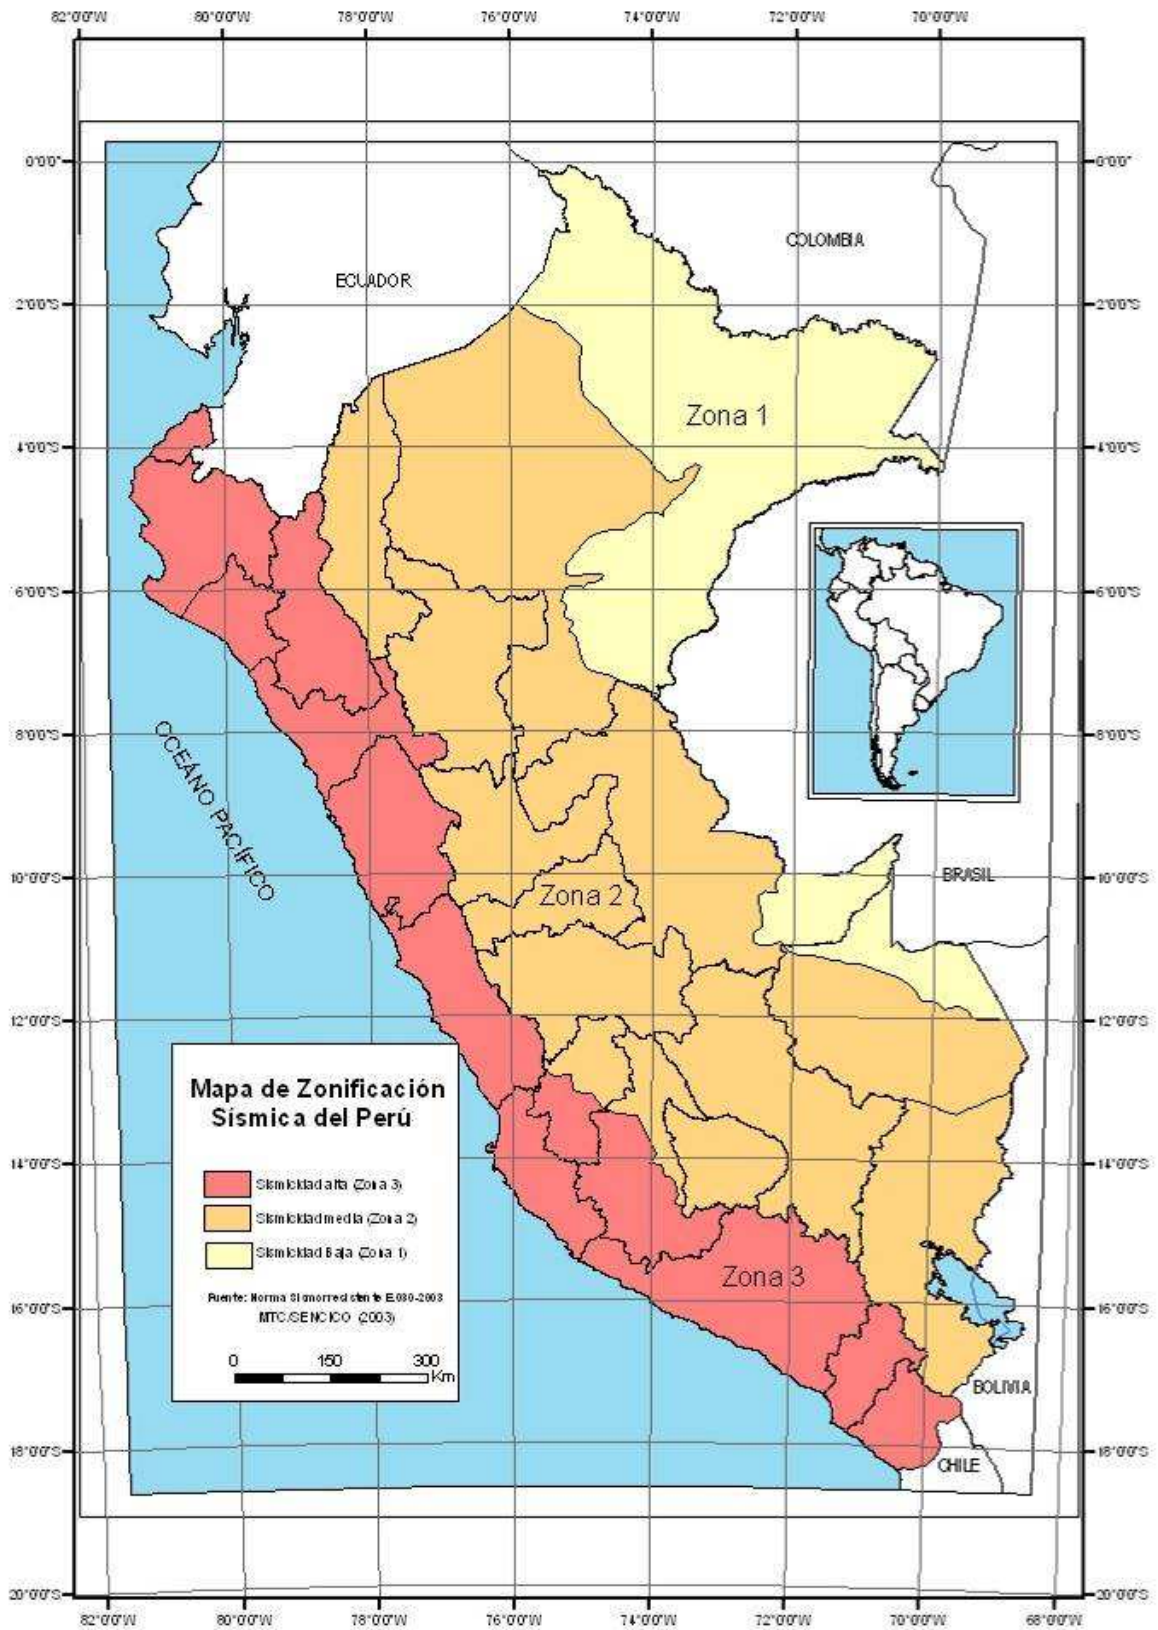
Según la Norma Técnica de Edificación E.030 DISEÑO SISMORESISTENTE (2003), en relación a la distribución espacial de la sismicidad observada, las características generales de los movimientos sísmicos y la atenuación de éstos con la distancia epicentral, así como la información neotectónica, el área de estudio corresponde a la Zona 3: Zona de Sismicidad Alta, correspondiéndole una aceleración máxima del terreno con una probabilidad de 10% de excedencia en 50 años de 0.4. Ver Figura N°4.

Figura N°4: Mapa de Zonificación Sísmica del Perú

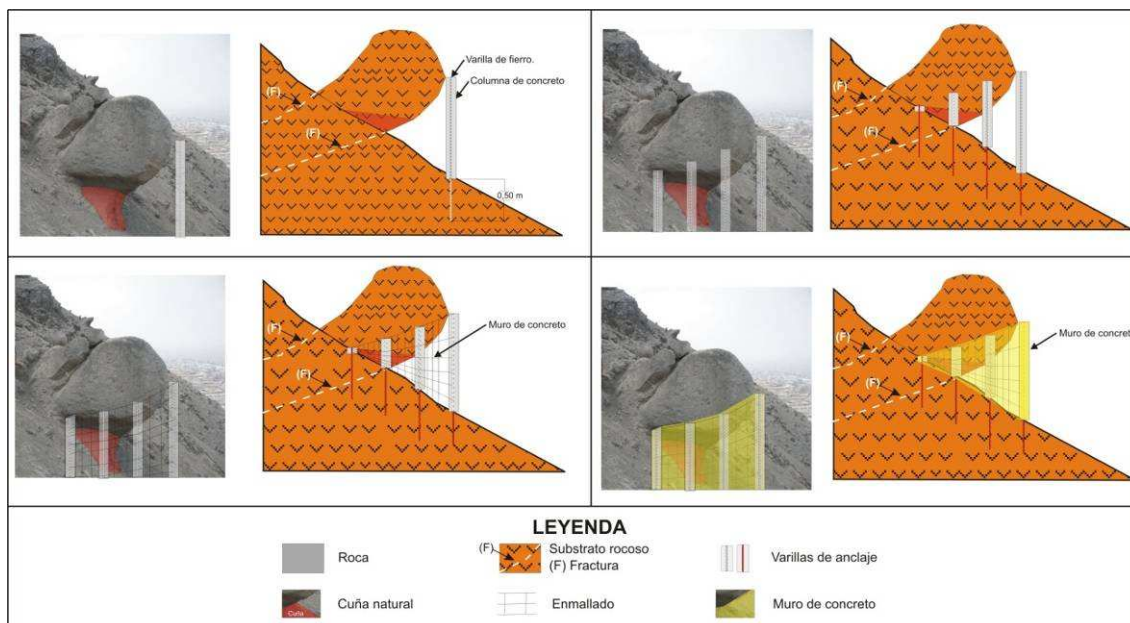
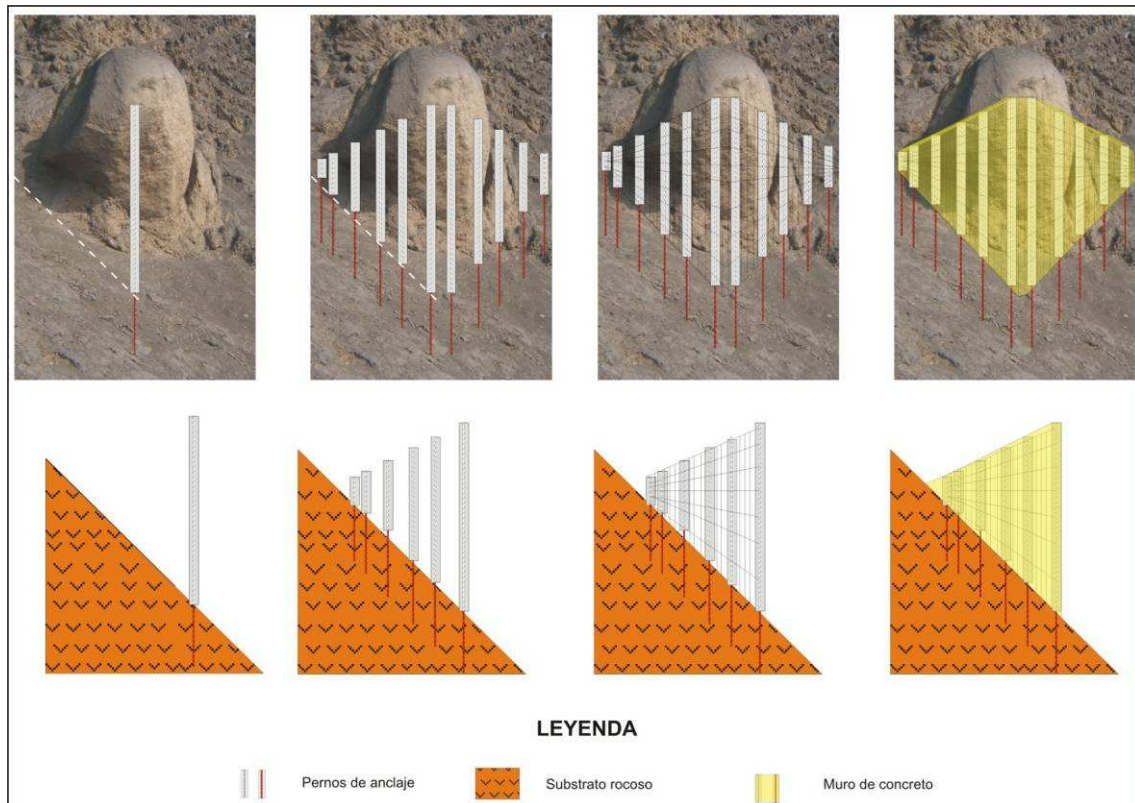
Figura N°5

Figuras N°s 5 y 6.- Esquema explicativo para el sostenimiento del bloque de roca.

- Construir un muro alrededor del bloque, con una altura de 2 m (aproximadamente) ó hasta llegar cubrir la mitad del muro. Ver Figuras 5, 6 y 7.
- La base del muro debe estar cimentada sobre roca fresca. Las varillas de fierro que se van a fijar al muro, deberán ser introducidas en el substrato hasta medio metro (llegar a roca fresca).
- Hacer un enmallado para la construcción de un muro, teniendo como base las varillas fijadas.
- Una vez terminado el enmallado del muro, se empieza a basear el concreto, hasta formar el muro con un ancho aproximado de 1 m.
- Una vez terminado el muro, se rellanará con concreto el espacio dejado entre el muro y el bloque, formando una cuña (Foto N°23)

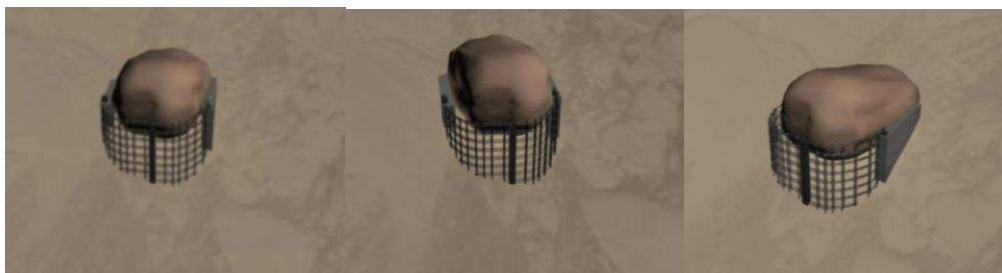
Figura N°7.- Se indica de cómo quedaría el sostenimiento final.

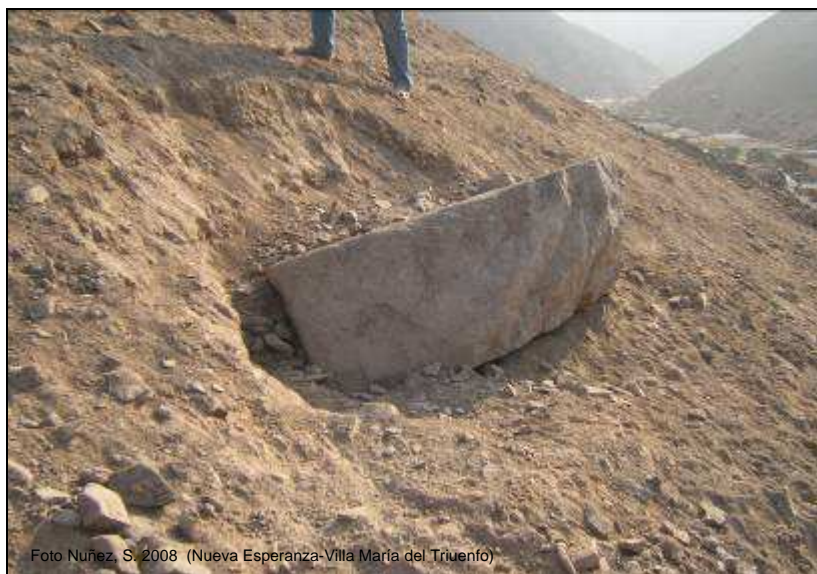
Foto N° 23.- Modelo de cómo se pueden estabilizar bloques sueltos en laderas con pendiente fuerte y suelo potente.

- En la ladera con bloques inestables y con buena cobertura de suelo, se puede estabilizar de la siguiente manera: hacer una excavación en la parte inferior del bloque, con la finalidad que pierda estabilidad, y caiga hacia la parte excavada (Figura N°8 y Foto N°23).

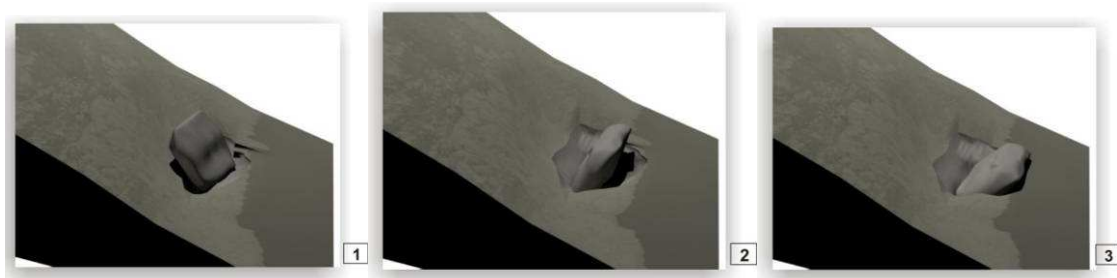
Figura N° 8.- Tratamiento de un bloque suelto en su elo potente.
