**INFORME TECNICO
GEOLOGIA AMBIENTAL**

**ZONAS CRÍTICAS POR PELIGROS GEOLÓGICOS
EN LA CUENCA DEL RÍO CHILLÓN**

PRIMER REPORTE

LIMA - PERÚ
ENERO 2010

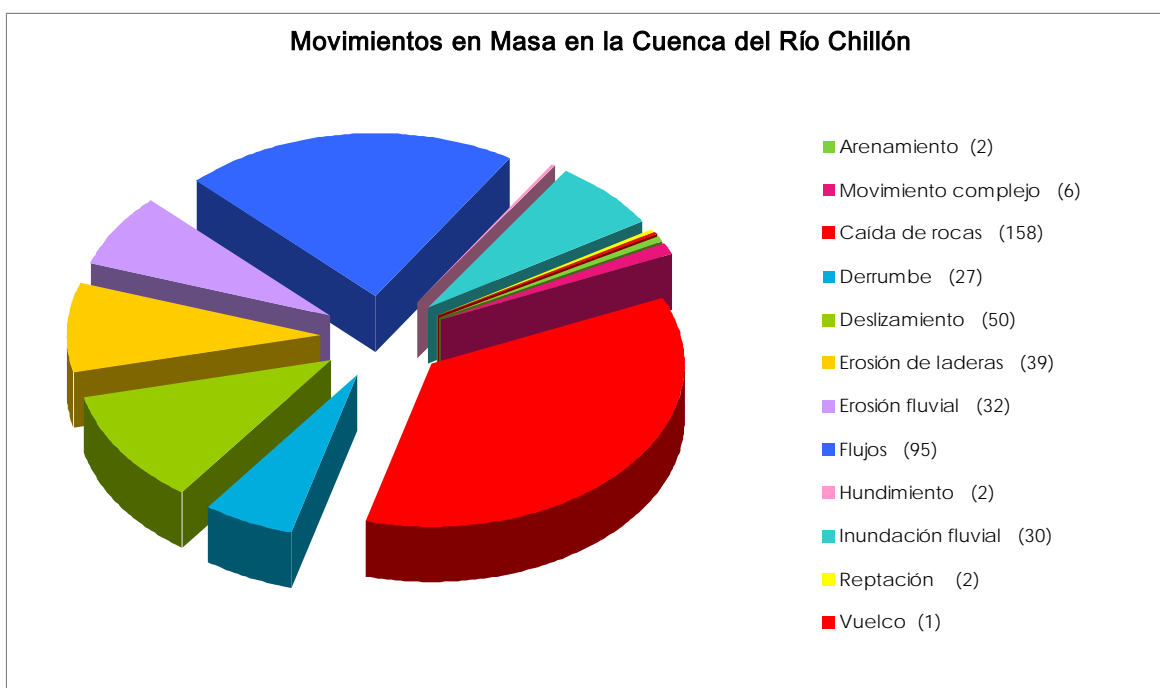
Figura 1. Número de movimientos en masa ocurridos en la Cuenca del Río Chillón

En la cuenca del río Chillón, Se han registrado 95 flujos (86 flujos de detritos y 9 flujos de lodo), 158 caídas de rocas, 27 derrumbes, 30 inundaciones fluviales, 30 procesos de erosión fluvial, 39 procesos de erosión de ladera y 50 deslizamientos. En menor cantidad se registraron 2 hundimientos, 2 procesos de reptación y un vuelco. En total se tiene registrados 444 fenómenos. De dicho inventario se obtuvo la estadística resumida en la figura 1 de la cual se establece que en la cuenca del río Chillón existe una mayor frecuencia de caídas de rocas y deslizamientos. A continuación se presenta una descripción de los diferentes tipos de procesos registrados en la cuenca del río Chillón.

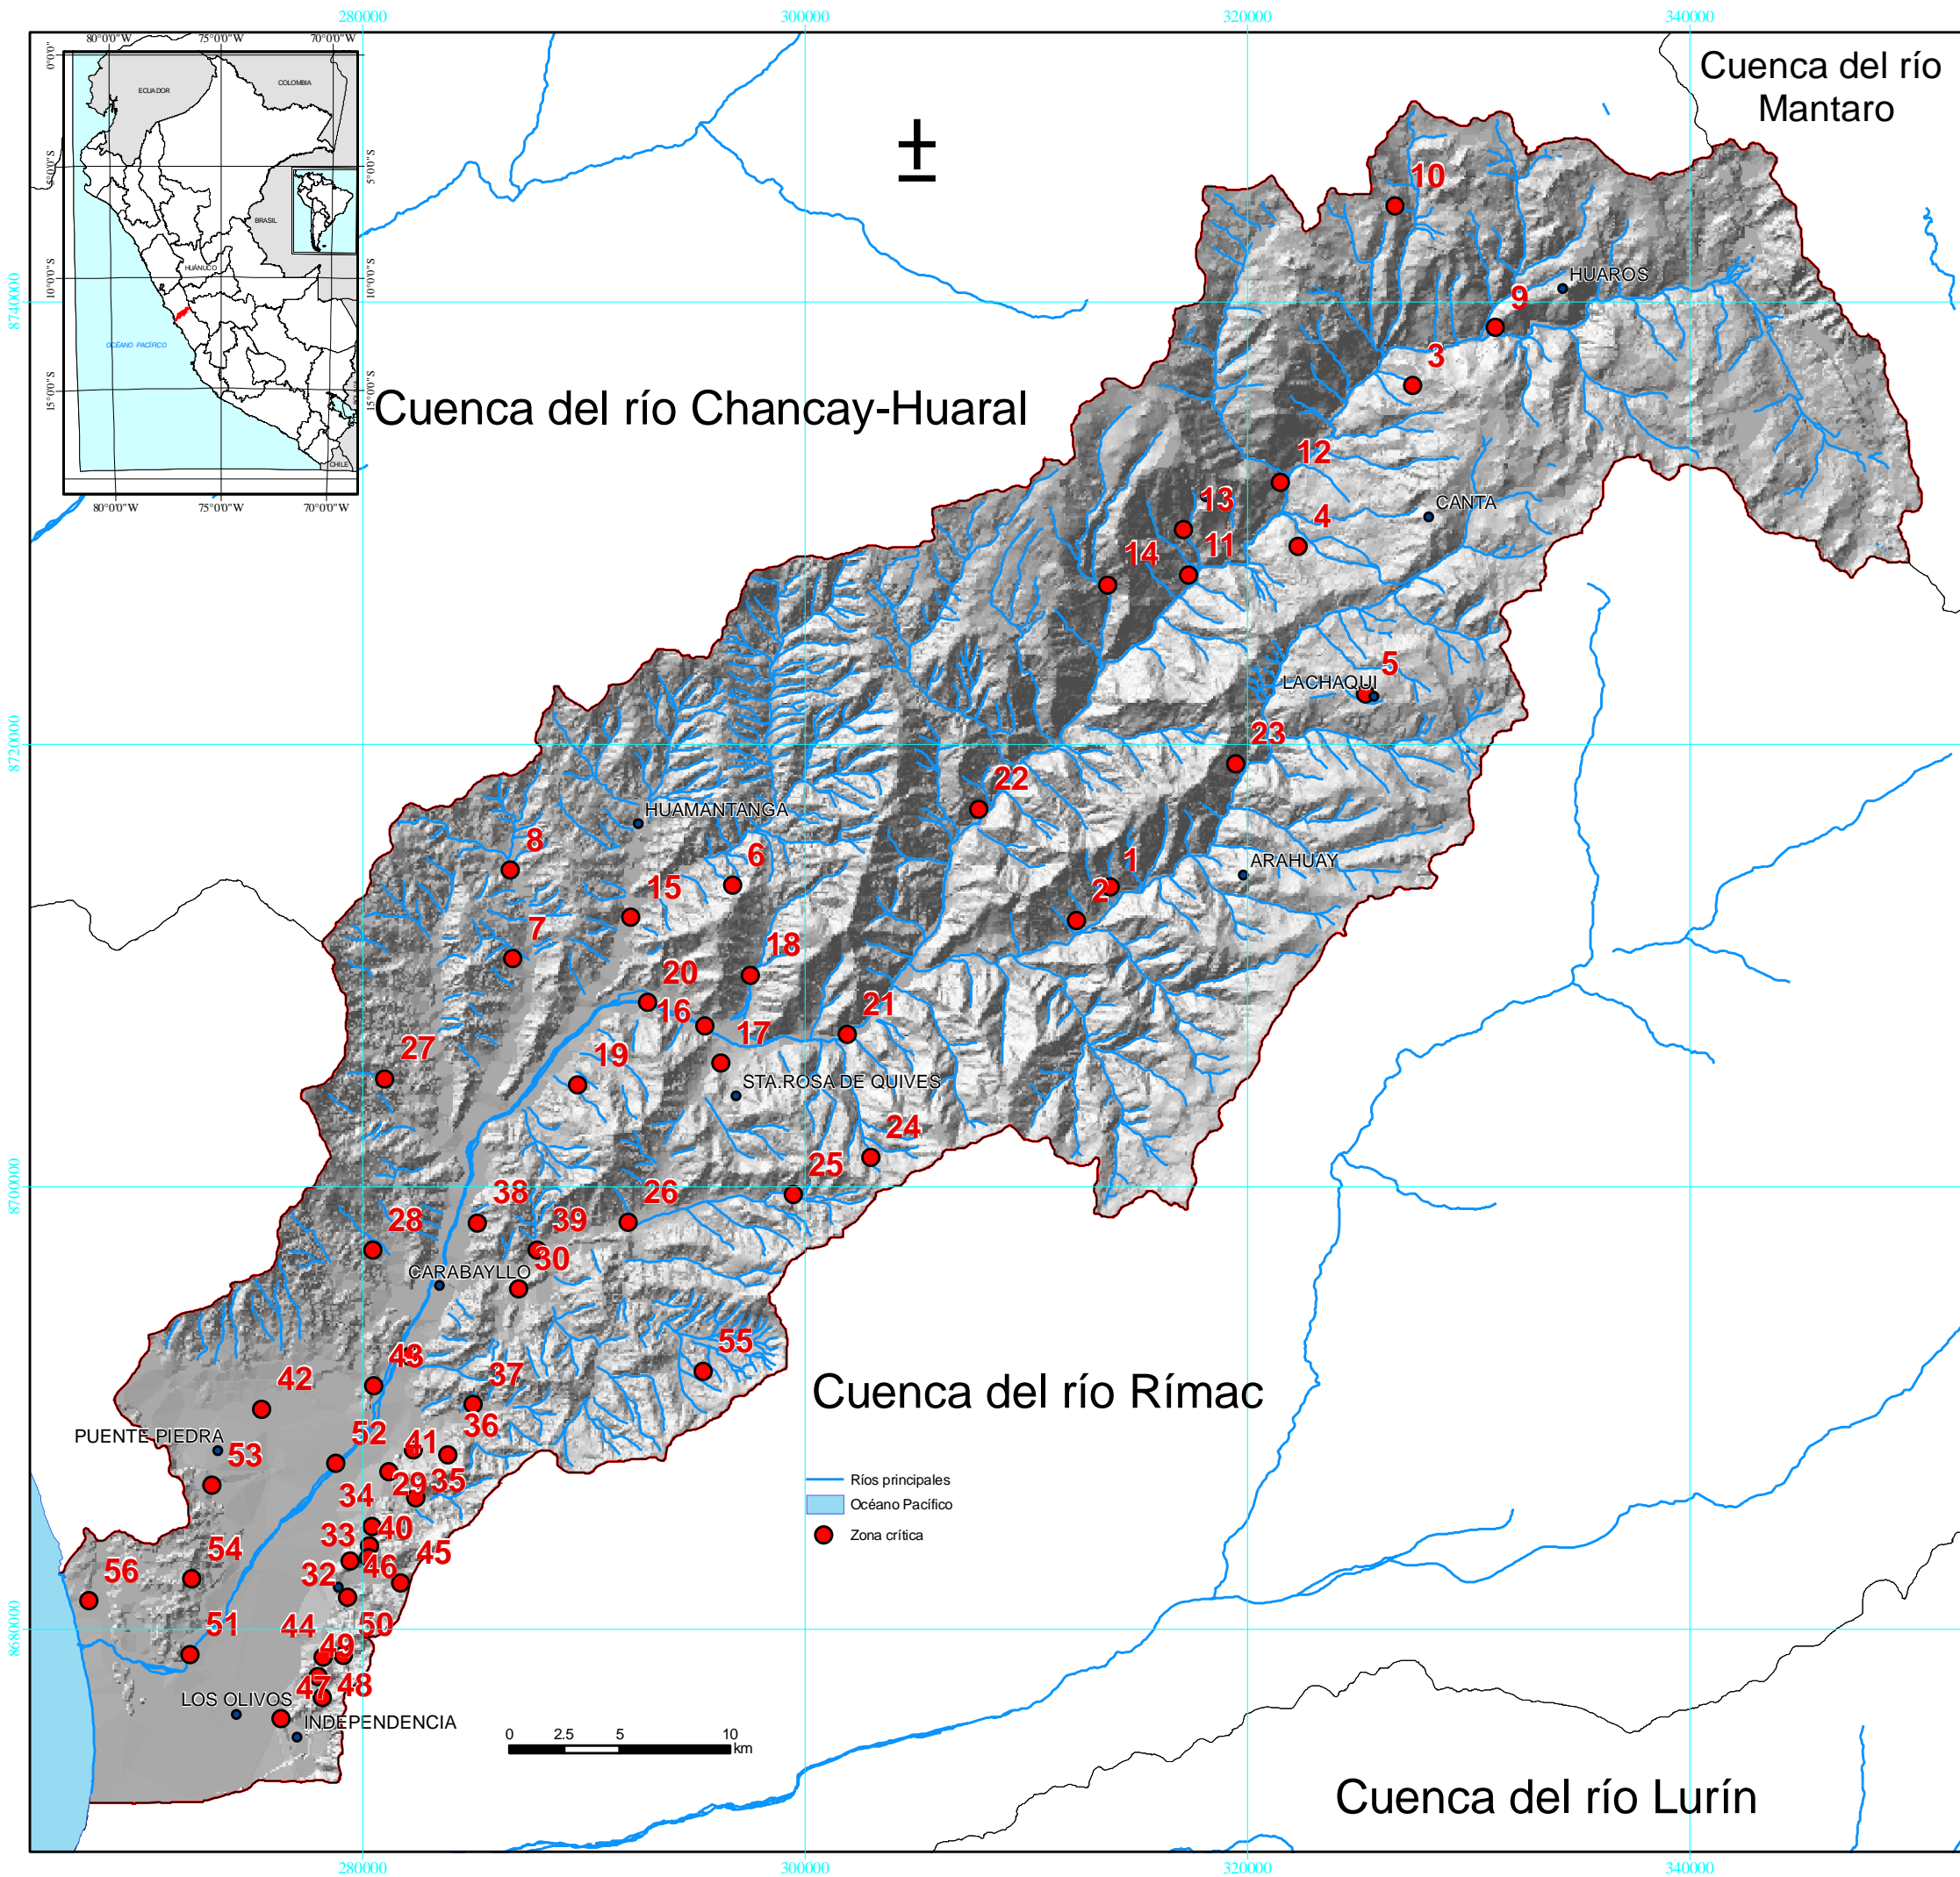
- Zonas Críticas Cuenca del río Chillón (2009)**
- 1, Derrumbe. Arahuay/Quebrada Piscopampa
 - 2, Flujo de Detritos. Pacllahuasi-Cerro Espuela de Gallo
 - 3, Avalancha de Rocas, Carretera Canta-Cantamarca

- 4, Derrumbe, caída de rocas, deslizamiento traslacional. Parimarca
 - 5, Deslizamiento rotacional. Lachaqui
 - 6, Caída de rocas, flujo. Pichausa, margen izquierda de la Quebrada Socos
