INFORME TÉCNICO

**INSPECCIÓN TÉCNICA DE PELIGROS GEOLÓGICOS
EN LOS SECTORES DE HUACHOS Y ANEXO PICHUTA**

Distrito de Huachos, Provincia de Castrovirreyña, Región Huancavelica

LIMA - PERÚ
Julio - 2009

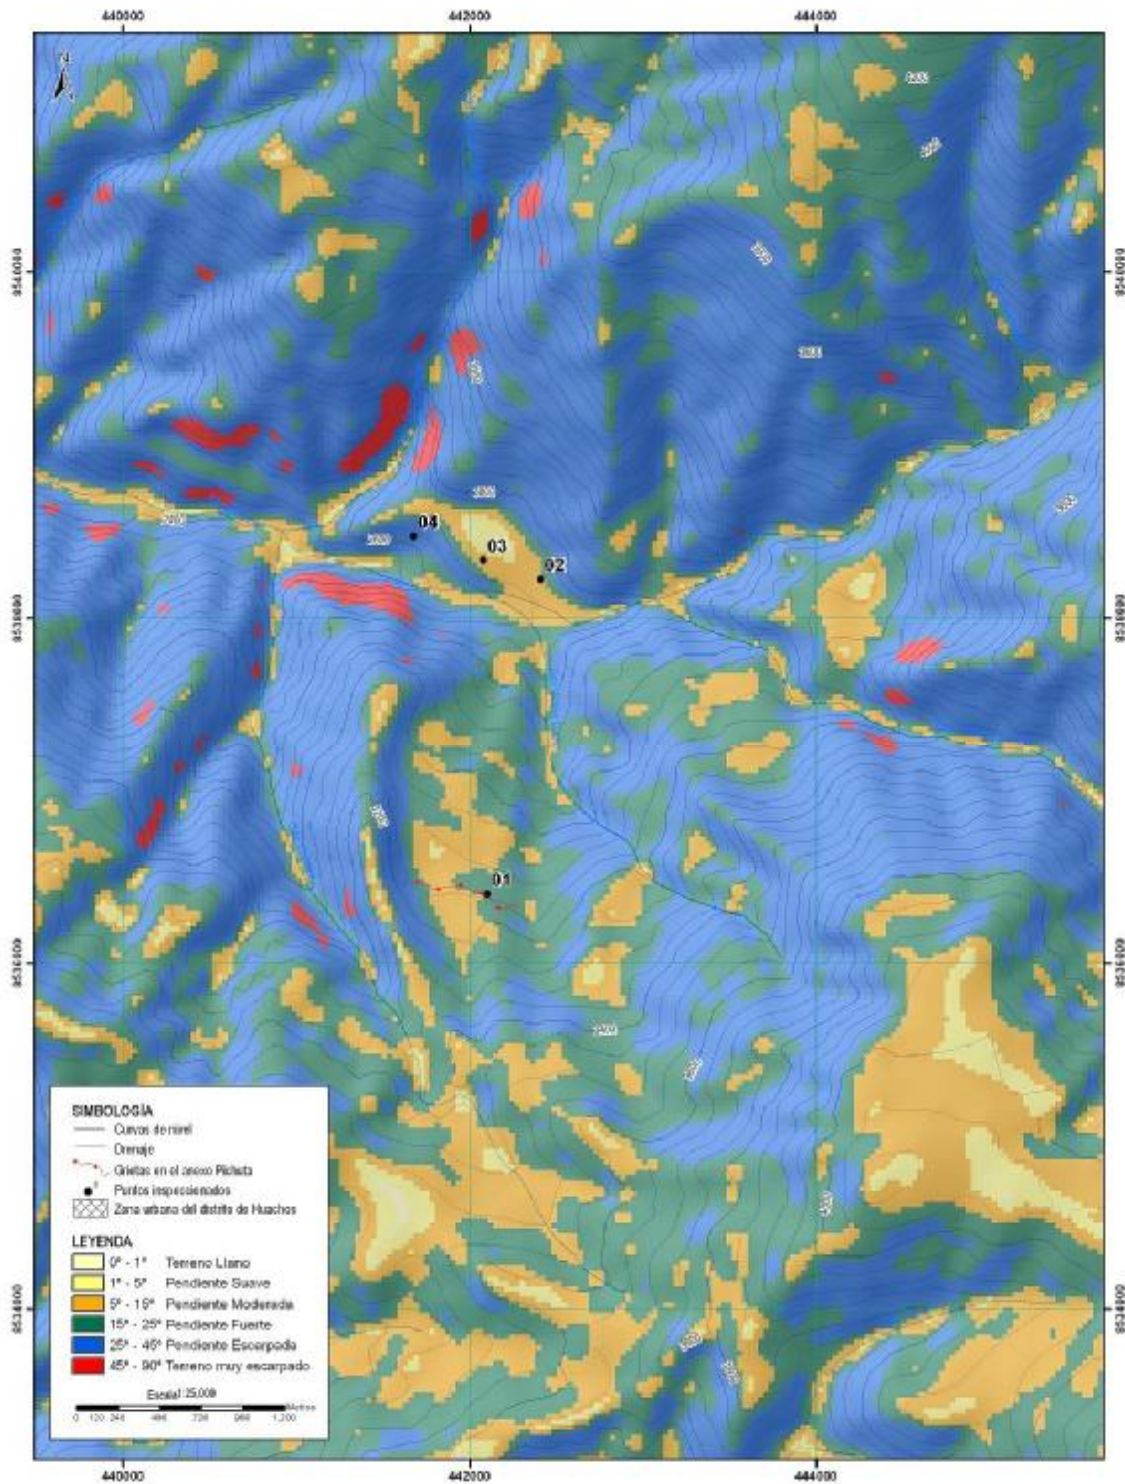
Figura N° 2 Mapa de pendientes de los terrenos

La zona inspeccionada se presenta con pendientes suaves de (1° a 5°), moderada (5° a 15°), fuerte (15° a 25°) y escarpada (25° a 45°). (Figura N° 2).

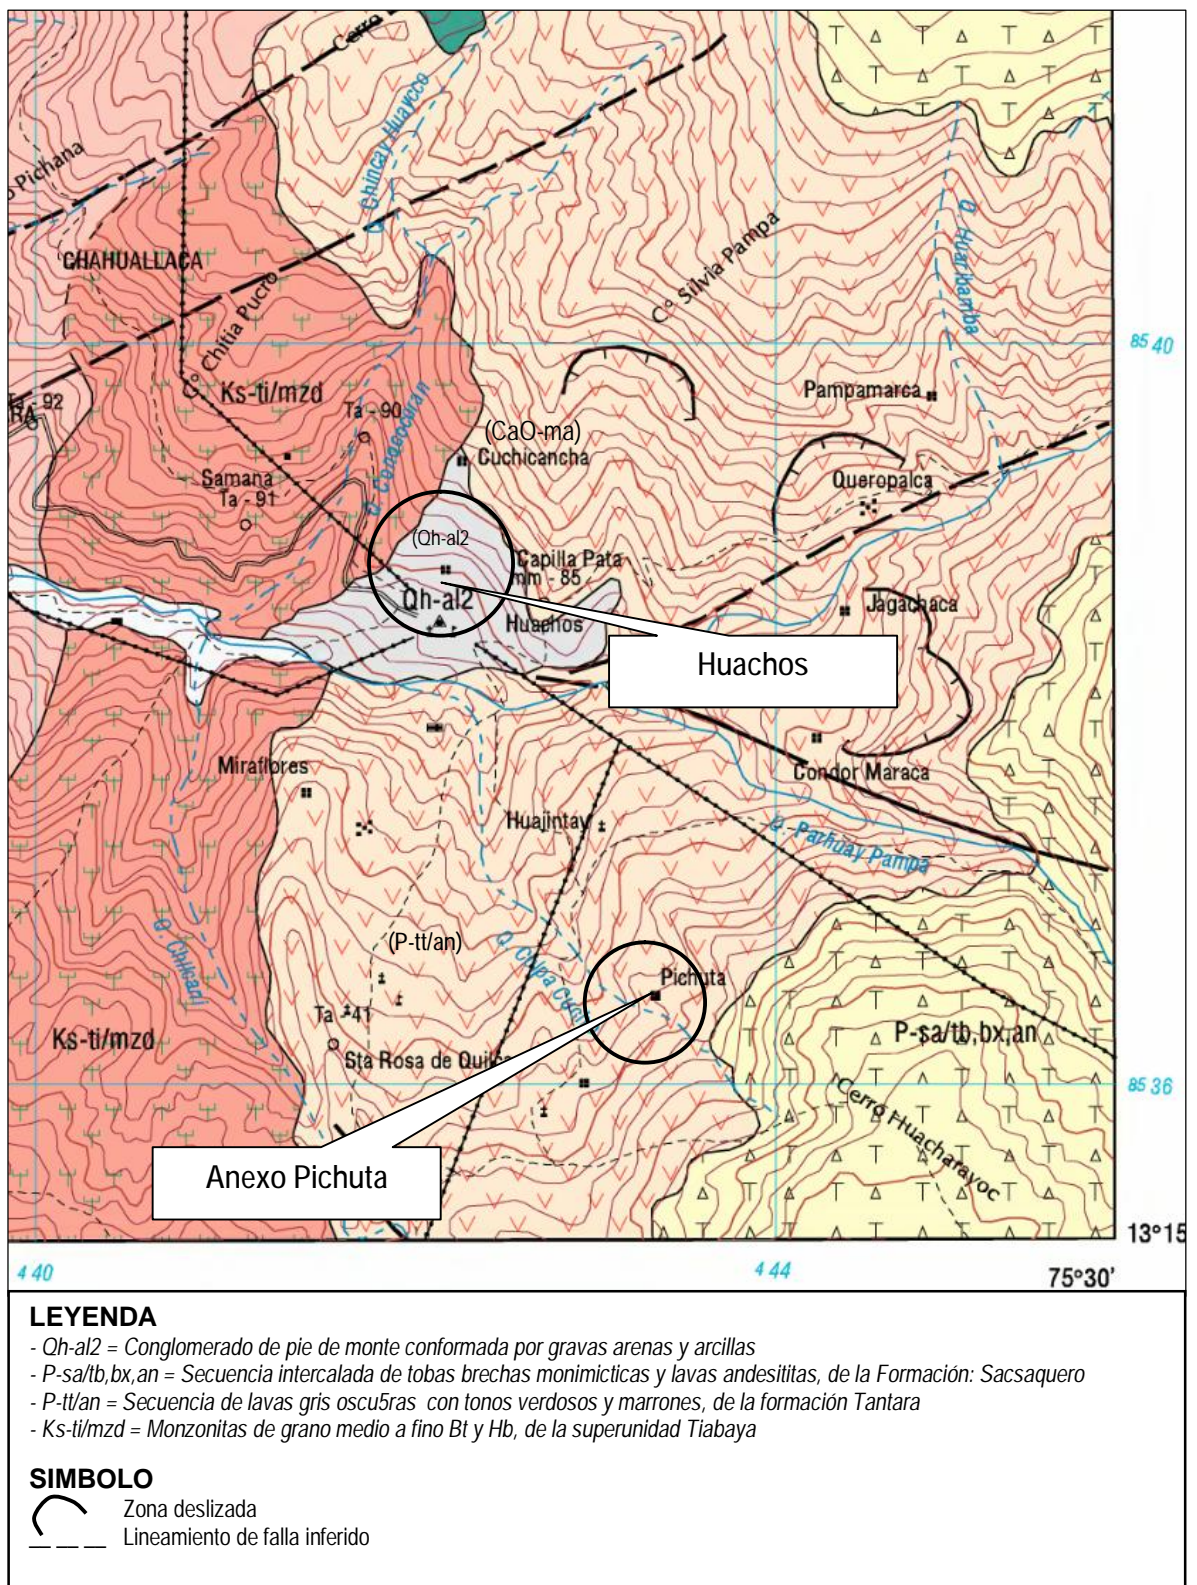
Figura Nº 3: Mapa Geológico de los sectores de Pichuta y Huachos. *Fuente:* Martínez & Cervantes 2006.

En los sectores inspeccionados se encuentran rocas volcánicas y depósitos sedimentarios recientes (Figura N° 3):

La Formación Tantara esta compuesta por una secuencia de lavas gris oscuras con tonos verdosos y marrones (en sectores) de composición andesítico y riódacítico.

Huachos, se asienta sobre depósitos aluviales producto de la meteorización de rocas volcánicas, compuesto por (gravas de clastos angulosos, arenas y arcilla), aprovechadas para cultivo.

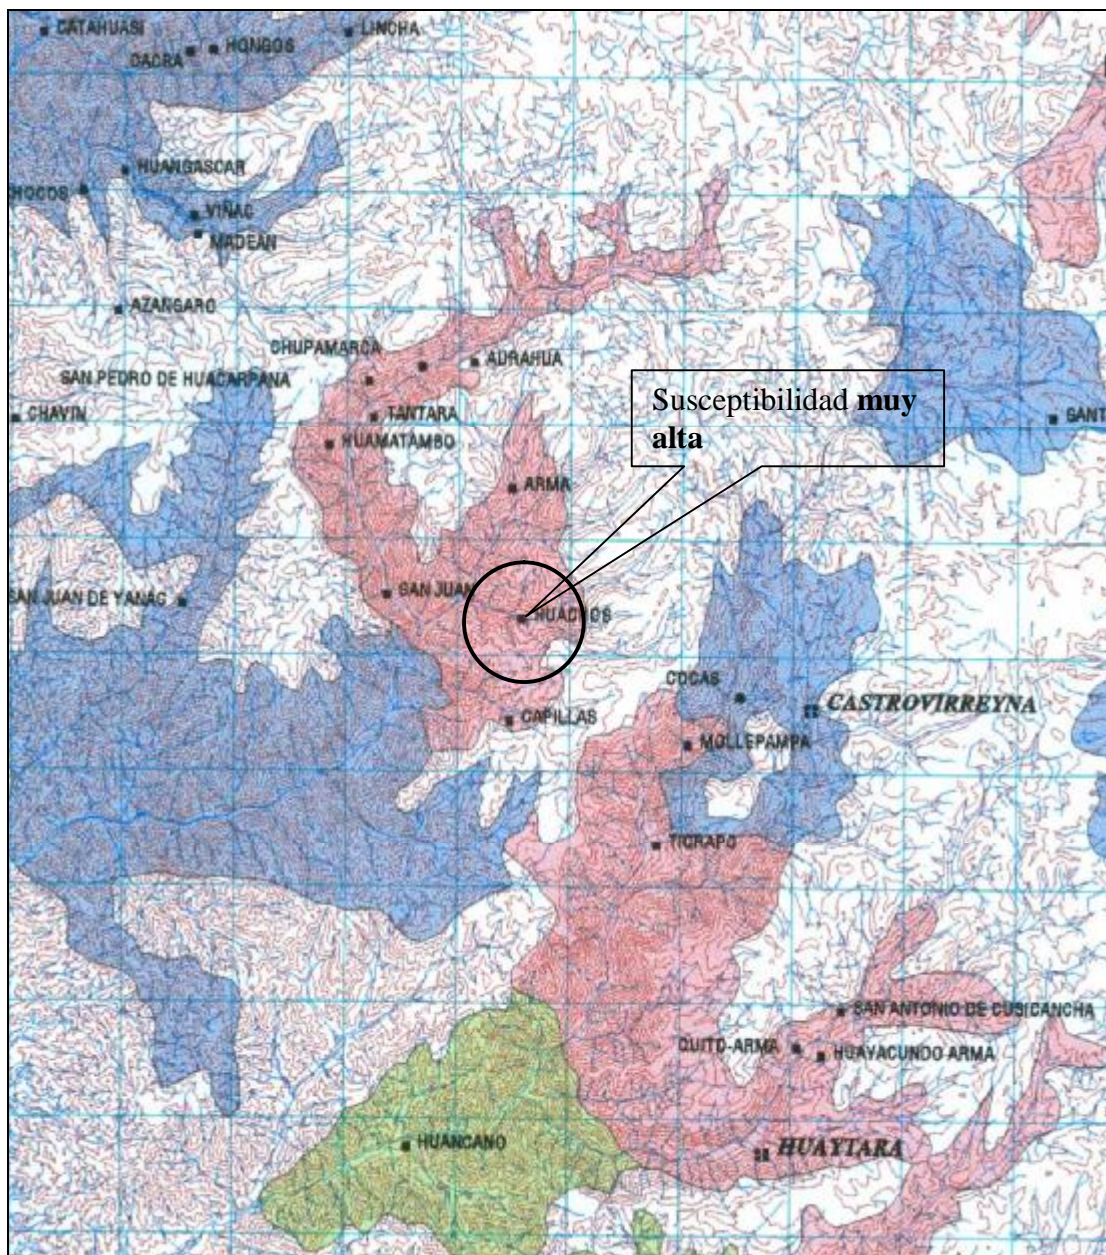
Figura N° 5: Mapa de susceptibilidad a deslizamientos y movimientos complejos de las jurisdicciones Huachos y Anexo Pichuta Fuente INGEMMET - 2003

Según el Mapa de Susceptibilidad elaborado por el Instituto Geológico Minero y Metalúrgico en el Estudio de Riesgos Geológicos del Perú Franja N° 3, las áreas inspeccionadas, se ubican dentro de la zona de **muy alta** susceptibilidad a la ocurrencia de movimientos en masa (reptación de suelos, derrumbes, desprendimiento o caída de rocas, deslizamientos, flujo, entre otros). (Figura N° 5) De acuerdo a la morfología, litología del substrato y pendiente de los terrenos; la ocurrencia de procesos de movimientos en masa, se manifiestan como antiguos, activos y reactivados.

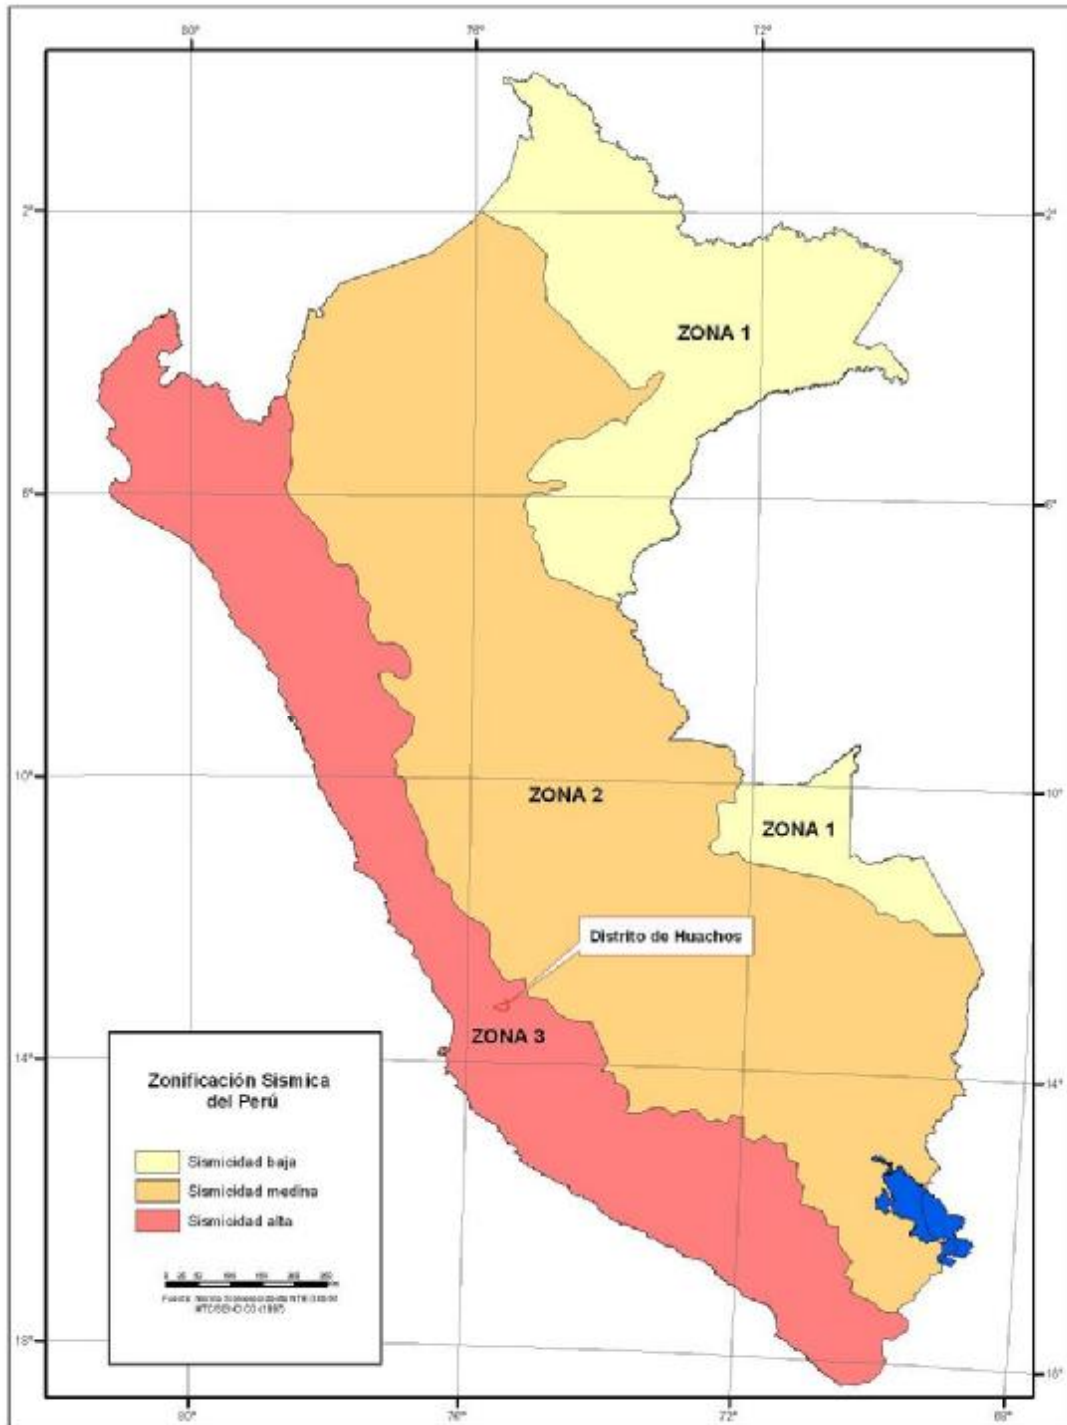
Figura N° 6: Mapa de Zonificación Sísmica

Según el mapa de zonificación sísmica para el Perú elaborado por el Instituto Geofísico del Perú (1999), y aprobado por Resolución Ministerial N° 079-2003-VIVIENDA del Ministerio de Vivienda, Construcción y Saneamiento que actualmente es utilizado en el Reglamento de Construcción Sísmica (Norma Técnica de Edificaciones E.030), El distrito de Huachos provincias de Castro Virreyña se ubica en zona de alta sismicidad o Zona 3. (Figura N° 6)

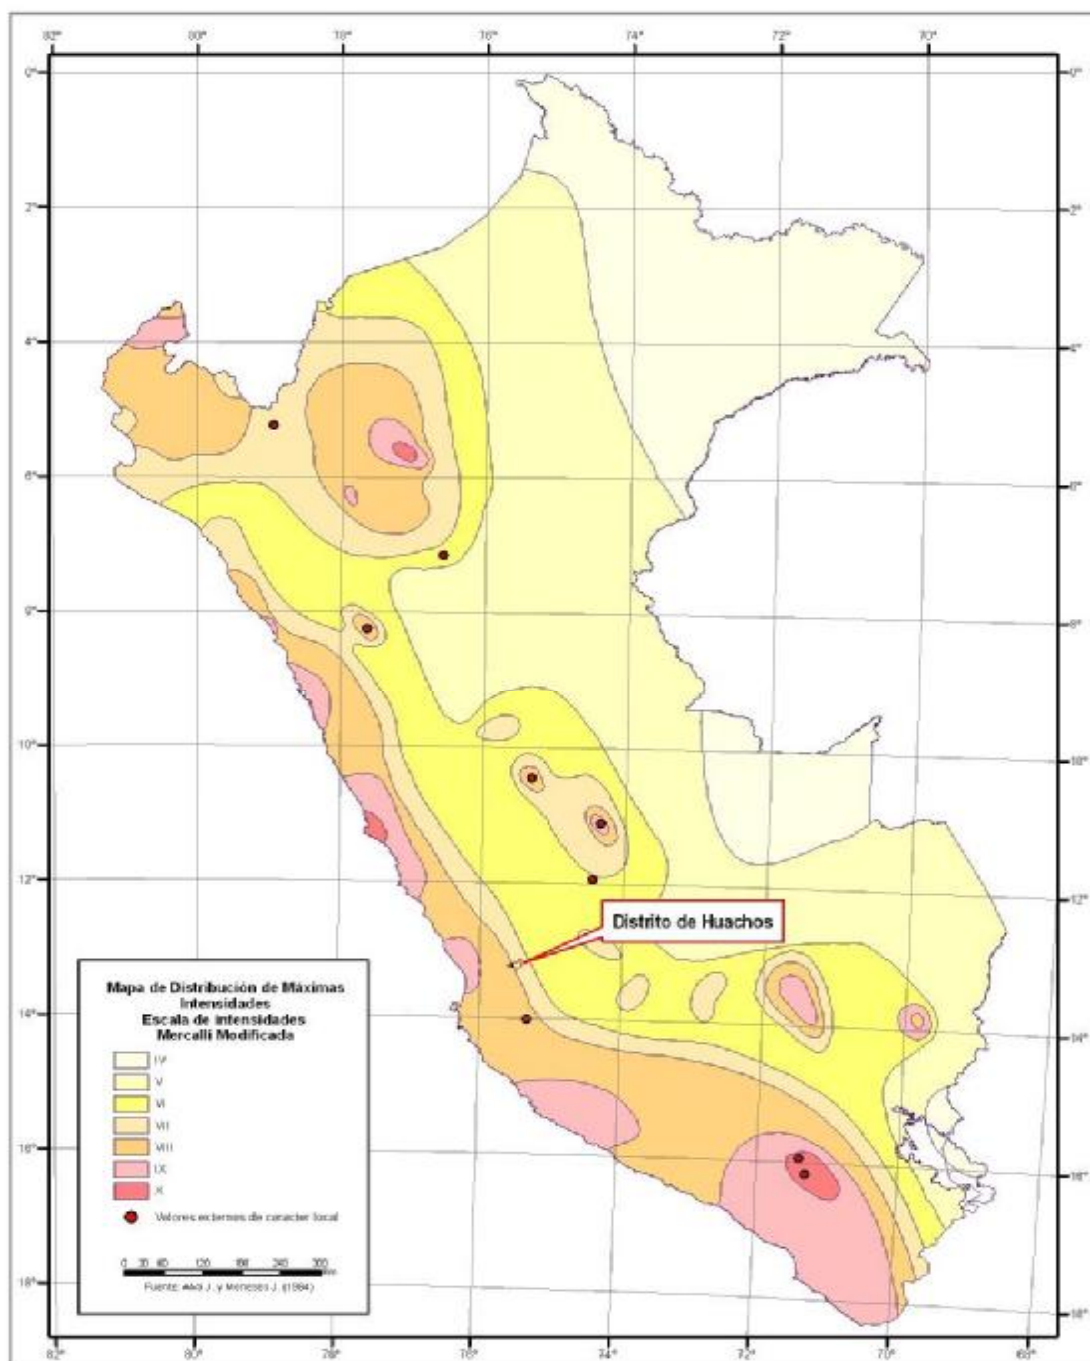
Figura N° 7: Mapa de distribución de máximas intensidades

Además, en la reciente versión del mapa de distribución de máximas intensidades sísmicas observadas en Perú, preparado por la Universidad Nacional de Ingeniería y el CISMID, como parte del proyecto SISRA, para el área de estudio muestran intensidades máximas de VII a VIII en la Escala Modificada de Mercalli (Alva y Meneses, 1984). (Figura N° 7).
