REPORTE PRELIMINAR DE ZONAS CRÍTICAS POR PELIGRO GEOLÓGICO CUENCA RÍO TAMBO

(Regiones Arequipa-Moquegua-Puno)

SEGUNDO NUÑEZ J.
DULIO GÓMEZ V.

SECTOR ENERGÍA Y MINAS
INGEMMET
INSTITUTO GEOLÓGICO MINERO Y METALÚRGICO

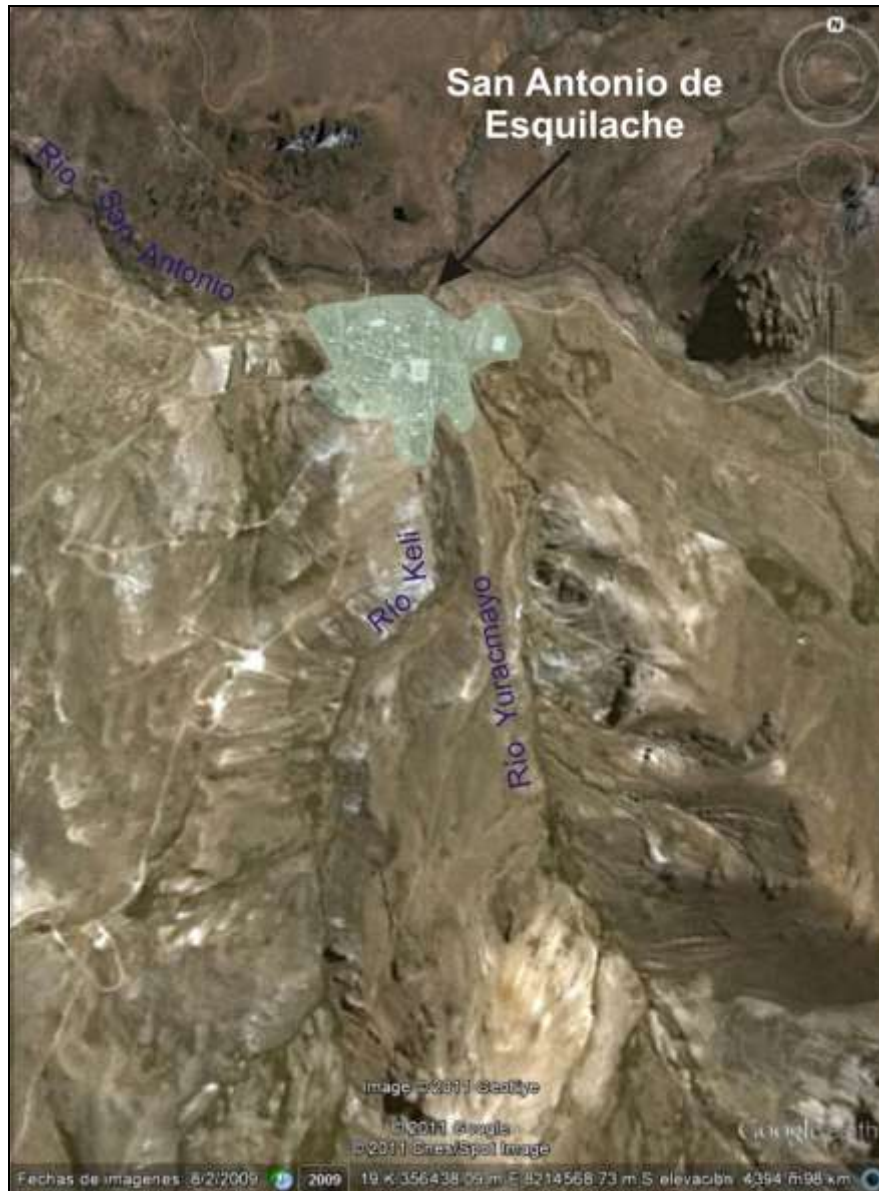
Figura 5.- Imagen del Google Earth, muestra que el poblado de San Antonio de Esquilache se ha asentado sobre en antiguo depósito proluvial.

PARAJE/ SECTOR DISTRITO COORDENADAS (CÓDIGO)	SUSCEPTIBILIDAD / COMENTARIO GEODINÁMICO	VULNERABILIDAD Y/O DAÑOS OCASIONADOS	RECOMENDACIONES
REGIÓN PUNO			
<p>San Antonio de Esquilache-Juncal San Antonio de Esquilache 8215150 / 356350 (01)</p>	<p>Área sujeta a flujo de detritos y erosión en cárcavas. Quebradas con material susceptibles a ser removidos, pendiente moderadas de las quebradas, terrenos desprovistos de vegetación. Los factores detonantes son las precipitaciones pluviales de tipo ocasional o excepcional. El poblado de San Antonio de Esquilache. Se encuentra asentado sobre antiguos depósitos proluviales. Se observó también erosiones en cárcavas.</p>	<p>Fenómeno afectaría al poblado de San Antonio de Esquilache (Juncal). Podría ser afectado el puente vehicular.</p>	<p>Construir muros de atenuación de flujos a lo largo de las quebradas. Mantener monitoreado el área. Mantener en buenas condiciones las defensas ribereñas.</p>

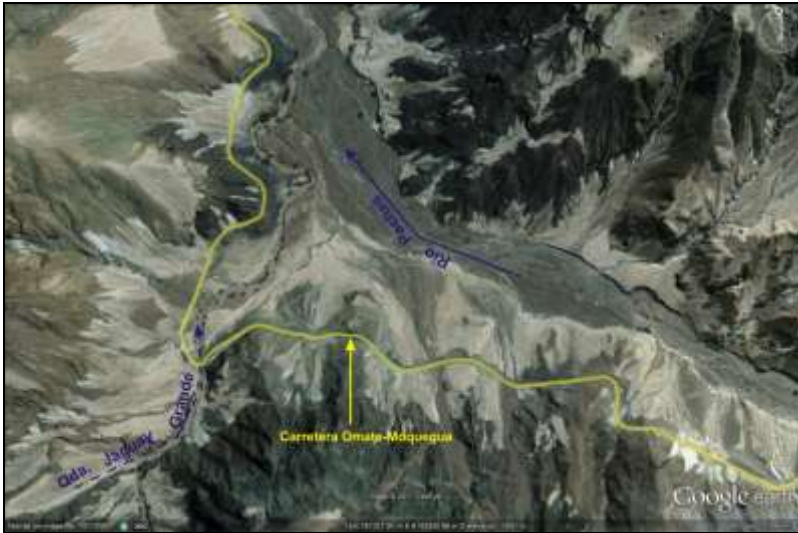
Figura 7.- Imagen satelital del Google Earth, sector del río Pachas. De color blanquecino los depósitos de cenizas, provenientes de erupción del volcán Huaynaputina.

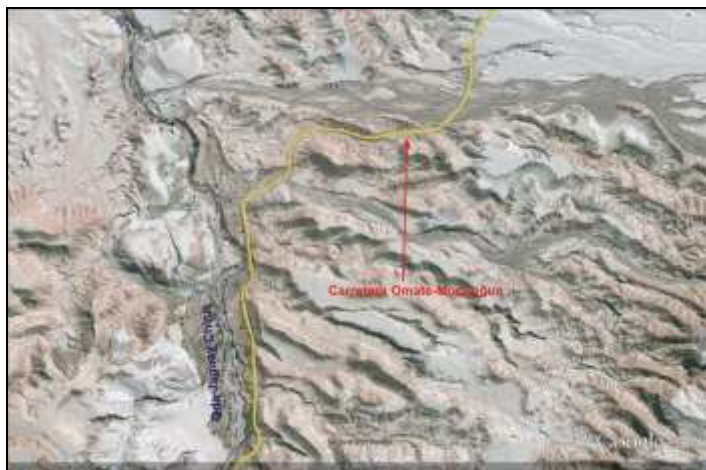
Figura 8.- Imagen satelital del Google Earth, del sector de Jaguay Chico, se muestra las erosiones de ladera.

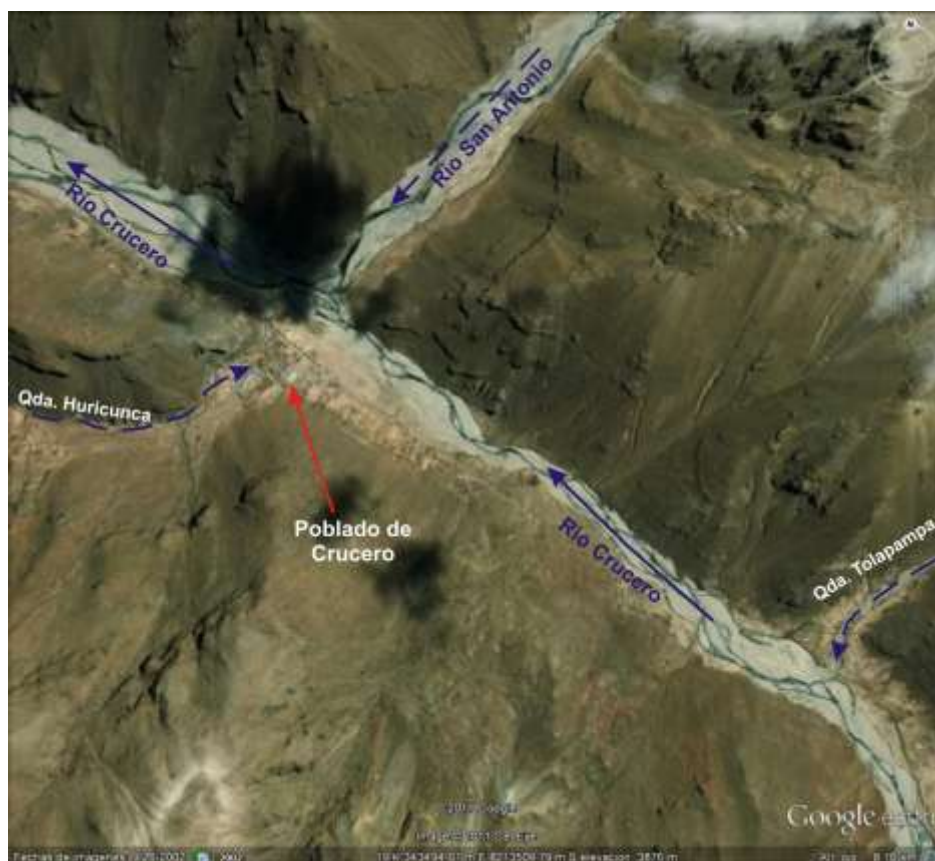
Figura 9.- Imagen del Google Earth del año 2002, Sector de Crucero.

PARAJE/ SECTOR DISTRITO COORDENADAS CÓDIGO	SUSCEPTIBILIDAD / COMENTARIO GEODINÁMICO	VULNERABILIDAD Y/O DAÑOS OCASIONADOS	RECOMENDACIONES
<p align="center">Crucero-Tolapampa Ichuña 8213700 / 342900 (07)</p>	<p>Área sujeta a erosiones e inundaciones fluviales, y flujos de detritos. Las causas: ausencia de vegetación, pendiente del terreno, dinámica fluvial. El factor detonante es la precipitación pluvial. El poblado de Crucero se encuentra asentado sobre un antiguo depósito proluvial (depósito dejado por un huayco) proveniente de la quebrada Huaricunca. La quebrada Sayro Occo también puede generar flujos de detritos.</p>	<p>Las erosiones e inundaciones podrían afectar al puente Crucero, canal cubierto de agua y carretera afirmada. Los flujos de detritos podrían afectar los poblados de Tolopampa y Crucero.</p>	<p>Construir un enrocado al pie del canal cubierto. Esta defensa ribereña también va a servir de protección para la carretera y centro poblado. En las quebradas se deben construir muros transversales, para disipar la energía de los flujos que se puedan generar.</p>

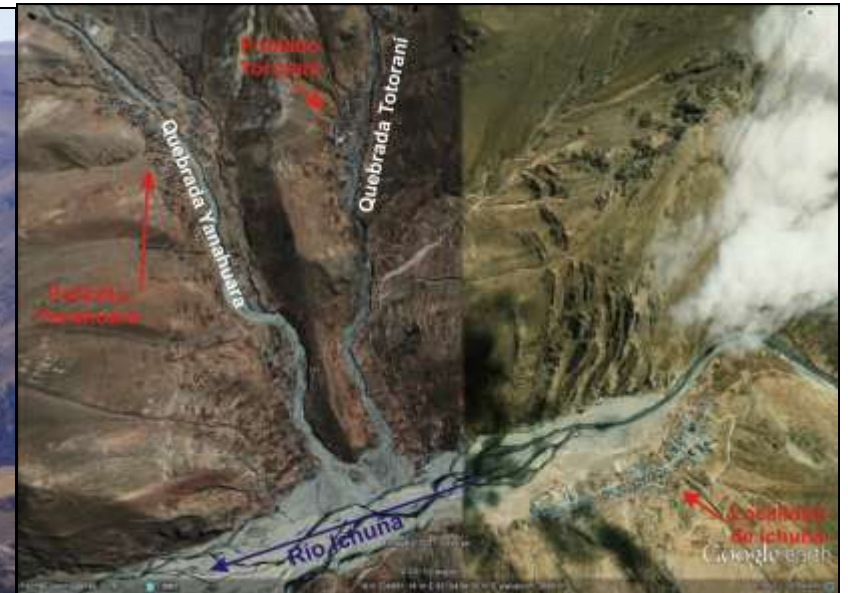
Figura 10.- Imagen satelital del Google Earth, sector de Ichuña.

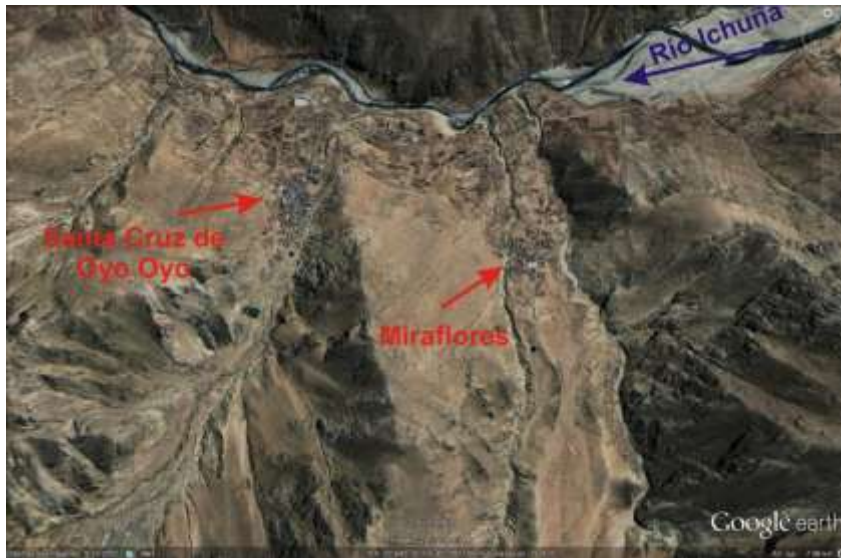
Figura 11.- Desembocadura de quebradas hacia el río Ichuña, por la margen izquierda.

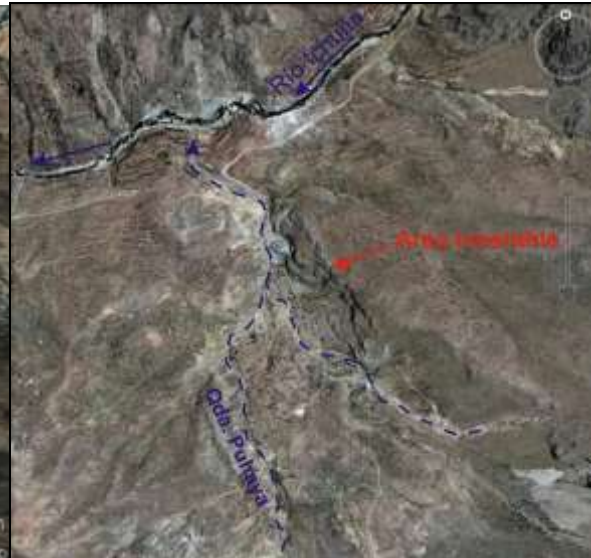
Figura 12.- Imagen satelital del Google Earth, del sector de Puhaya.

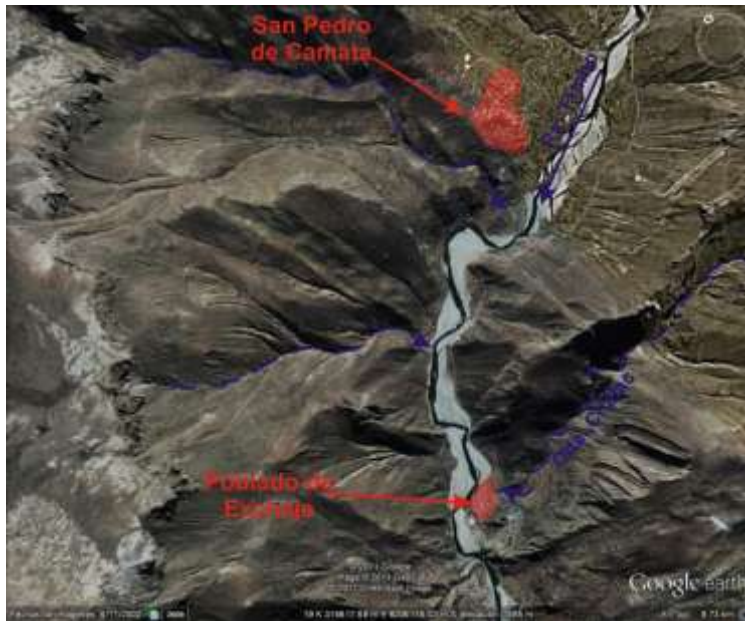
Figura 13.- Imagen satelital del Google Earth, sector comprendido entre Exchaje – San Pedro de Camata.

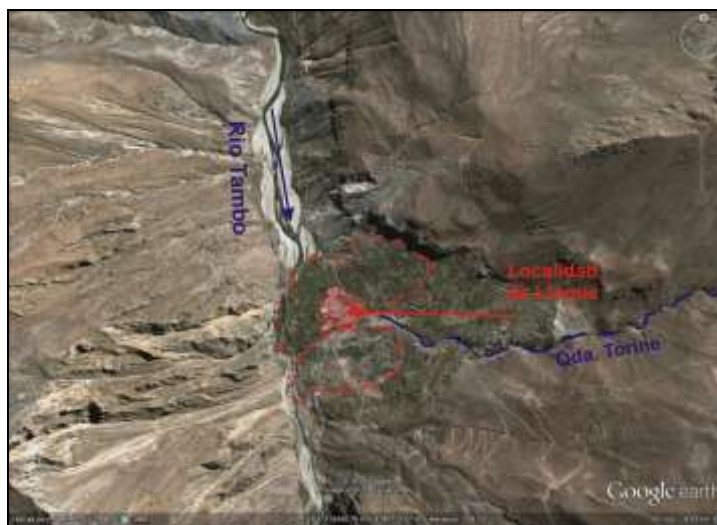
Figura 14.- Imagen satelital del Google Earth, del sector de Lloque.

PARAJE/ SECTOR DISTRITO COORDENADAS CÓDIGO	SUSCEPTIBILIDAD / COMENTARIO GEODINÁMICO	VULNERABILIDAD Y/O DAÑOS OCASIONADOS	RECOMENDACIONES
<p style="text-align: center;">Lloque-Luco Lloque 8194450 / 314150 (13)</p>	<p>Área sujeta a deslizamientos y flujos de detritos. Roca de mala calidad de naturaleza volcánica, moderadamente a altamente meteorizada, la ladera presenta pendiente moderada. Se han identificado dos deslizamientos, un antiguo y otro reciente. El primero es donde se ubica el poblado de Lloque. Cuando se produjo el deslizamiento llegó a represar al río Tambo en un tramo de 670 m, haciendo migrar hacia la margen derecha. El deslizamiento reciente se ubica aguas arriba del poblado de Lloque. Por la quebrada Torine y Lucco, se generan flujos de tipo ocasional. Se han identificado deslizamientos que alimentan con material suelto a la quebrada. De continuar las irrigaciones de los terrenos de cultivo por inundación, es muy probable que se generen reactivaciones.</p>	<p>Los flujos de detritos afectan la carretera Lloque-Luco. Sobre el cuerpo del deslizamiento se ubica la localidad de Lloque. De reactivarse el deslizamiento antiguo afectaría al poblado, terrenos de cultivo y carretera Lloque-Luco.</p>	<p>No irrigar los terrenos de cultivo mediante el sistema de inundación, cambiarlos por aspersión o goteo. No permitir el crecimiento urbano hacia el cauce de las quebradas. En los cauces de las quebradas construir muros disipadores de energía, para atenuar los flujos.</p>

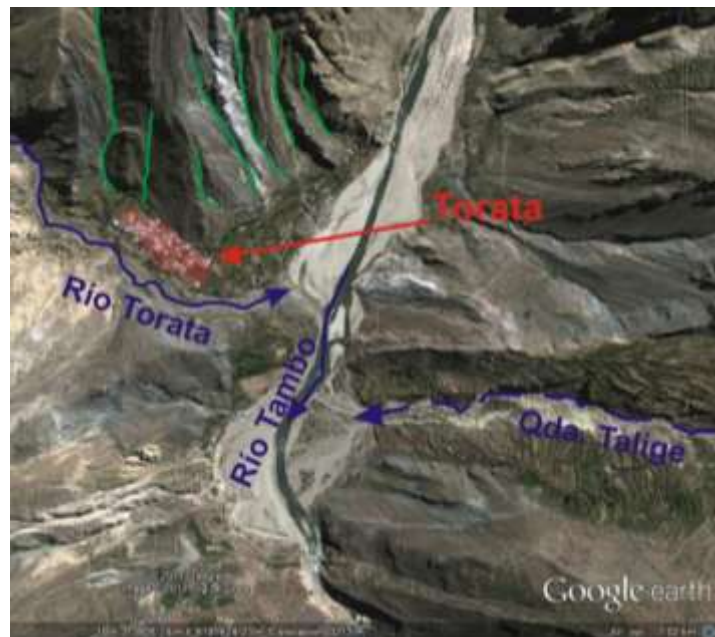
Figura 15.- Sector de Torata, asentado en la margen izquierda del río Torata, se encuentra sobre una terraza proluvial (generados por flujos). De color verde, se muestran las erosiones de ladera. También se muestra el depósito dejado por la quebrada Talige.

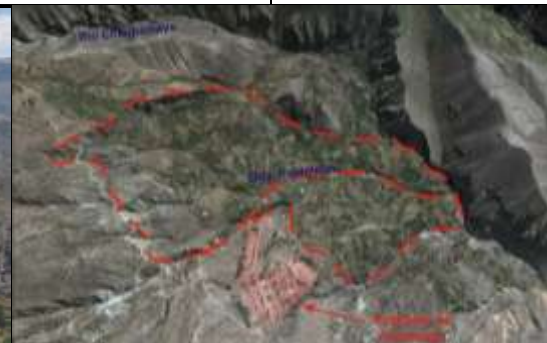
Figura 16.- Imagen satelital del Google Earth, se muestra el deslizamiento de Anascapa.

PARAJE/ SECTOR DISTRITO COORDENADAS CÓDIGO	SUSCEPTIBILIDAD / COMENTARIO GEODINÁMICO	VULNERABILIDAD Y/O DAÑOS OCASIONADOS	RECOMENDACIONES
<p style="text-align: center;">Anascapa Ubinas 8183050 / 3023000 (16)</p>	<p>Área sujeta a deslizamientos, erosión en cárcavas, erosión fluvial y flujos de detritos/lodo. El deslizamientos la principal causa es la infiltración de agua proveniente de los terrenos de cultivo, substrato permeable conformado por depósitos volcánicos. Este deslizamiento es antiguo, tiene reactivaciones desde el año 1964. Según Mendivil, S. (1964), en el terreno se generaron varias escarpas con saltos hasta de 1 m. En el movimiento de este año afecto a viviendas, por lo que propuso su reubicación. En la actualidad sigue el movimiento, las viviendas han sido reubicadas. De seguir el movimiento puede represar la quebrada Chimpamoya. En el cauce de la quebrada Panteón, se aprecia material suelto; Con lluvias excepcionales se podrían generar flujos de detritos o de lodo, puede afectar a terrenos de cultivo. La zona inestable, por deslizamiento, puede reactivarse también por efectos sísmicos o lluvias intensas.</p>	<p>El deslizamiento afecta terrenos de cultivo y carretera de acceso. De presentar flujos afectaría a los terrenos de cultivo ubicados en el cauce de la quebrada.</p>	<p>Utilizar otro sistema de riego. Hacer un sistema de drenaje en la zona. No construir viviendas en las zonas inestables. Monitorear al deslizamiento activo.</p>

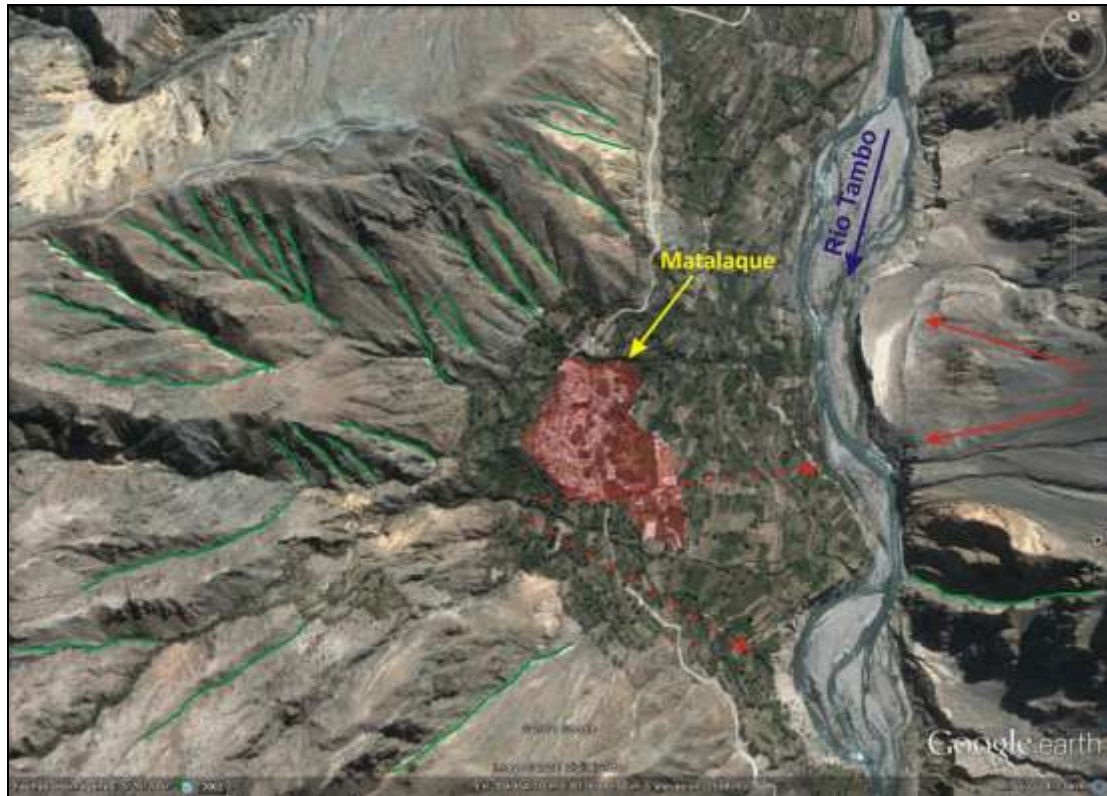
Figura 17: Imagen satelital del Google Earth, se aprecia que el sector de Matalaque está asentado sobre depósitos proluviales. Las líneas de color verde son las erosiones de ladera. En la margen derecha del río Tambo, las flechas de color rojo continuas muestran las dirección de los flujos recientes y las entrecortadas los flujos antiguos.

PARAJE/ SECTOR DISTRITO COORDENADAS CÓDIGO	SUSCEPTIBILIDAD / COMENTARIO GEODINÁMICO	VULNERABILIDAD Y/O DAÑOS OCASIONADOS	RECOMENDACIONES
Matalaque-Animas Matalaque 8176800 / 305050 (17)	<p>Área sujeta a flujos de detritos, erosión de laderas y derrumbes. En ambos márgenes del río Tambo se encuentran terrazas proluviales, generadas por huaycos. Los cuales en un tiempo han llegado a represar al río o hacerle cambiar su curso, tal como lo muestra la sinuosidad que tiene el río en este sector.</p> <p>Los huaycos se caracterizan por ser de movimientos muy rápidos y transportar grandes volúmenes de material.</p> <p>Afloran rocas volcánicas como aglomerados y brechas de naturaleza andesíticas; en la cabecera de cuenca se tienen tobas riolíticas y andesíticas. En este tipo de roca se están generando erosiones de ladera.</p> <p>A través del tiempo, se está generando material suelto, que en tiempos de lluvias excepcionales, el material va a ser removido, formándose así flujos de detritos.</p>	<p>Afecta a terrenos viviendas, terrenos de cultivo, y carretera afirmada Ubinas-Matalaque en un tramo de 20 m. De generarse un flujo de grandes dimensiones podría represar al río y al desembalsarse afectaría a los poblados ubicados aguas abajo del río.</p>	<p>Reforestar, especialmente las áreas colindantes a la zona urbana y las laderas cercanas a las quebradas.</p> <p>En las quebradas y en las incisiones generadas por las erosiones de ladera, colocar muros disipadores de flujos, con la finalidad de atenuar la fuerza del huayco.</p>

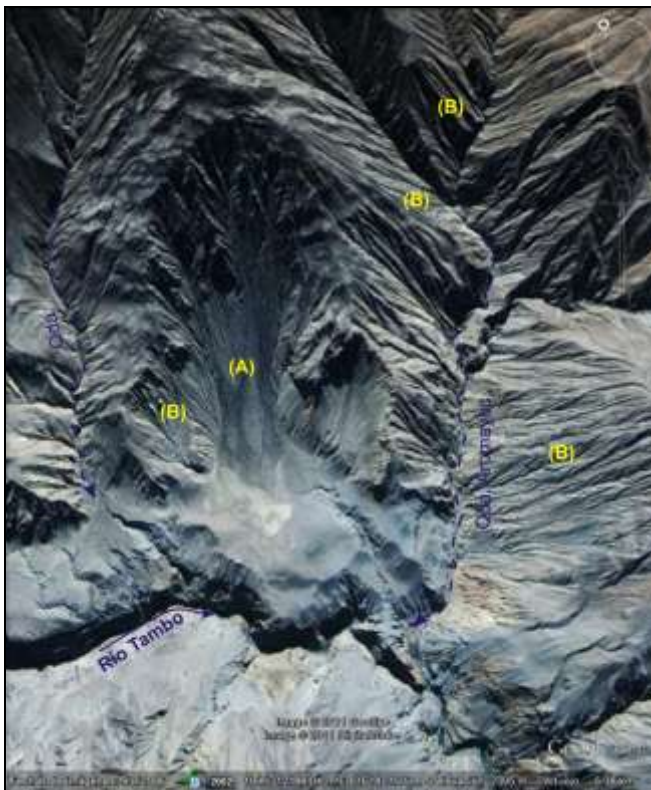
Figura 18.- Imagen satelital del Google Earth, sector de Yarume, se muestra el derrumbe (A), las áreas de erosión de ladera (B), y las quebradas que han generado huaycos.

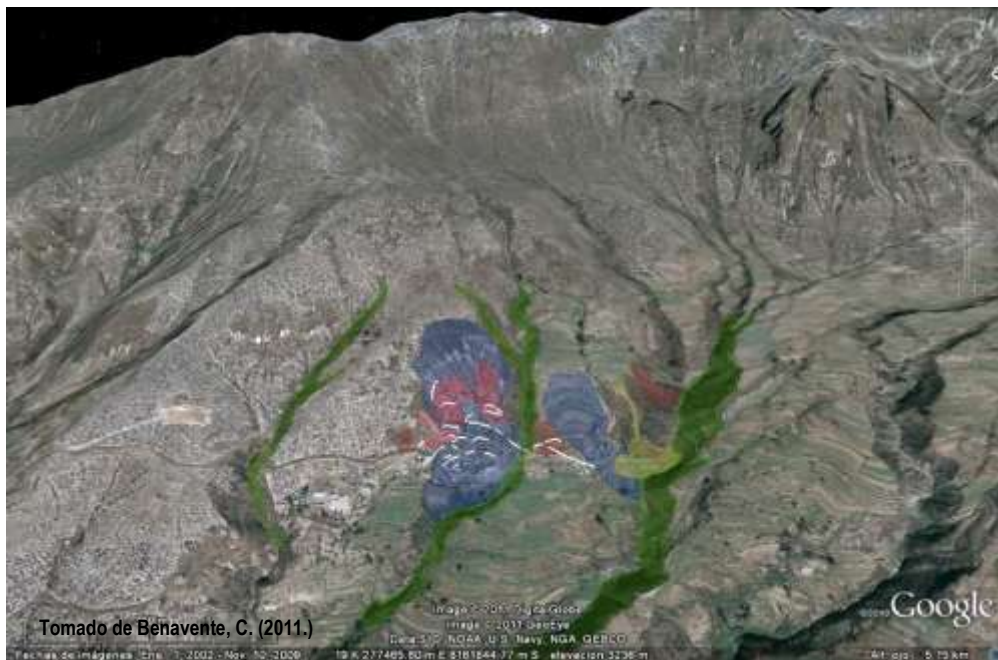
Figura 19.- Sector de Amata, de color azulado los deslizamiento antiguos, de color rojo las áreas reactivadas; de color verde las áreas de erosión de laderas.

PARAJE / SECTOR DISTRITO COORDENADAS CÓDIGO	SUSCEPTIBILIDAD / COMENTARIO GEODINÁMICO	VULNERABILIDAD Y/O DAÑOS OCASIONADOS	RECOMENDACIONES
<p align="center">Amata Coralaque 8162020 / 277820 (22)</p>	<p>Área sujeta a deslizamientos y erosión de laderas. En la ladera noreste del cerro Amata, margen derecha del río Amarillo, por las características topográficas y morfológicas sugieren la existencia de un antiguo deslizamiento. Ha tenido dos reactivaciones, de tipo rotacional, las coronas miden entre 160 a 100 m. Se muestran desplazamiento verticales entre 3,5 a 1,8 m, horizontales entre 1,60 a 0,40 m. Las reactivaciones se produjeron a raíz de las precipitaciones que se dieron entre el 28 enero al 05 de febrero del 2011. Este terreno está cubierto por depósitos de cenizas, provenientes de la última erupción del volcán Huaynaputina, las cuales son de fácil remoción. Las rocas que conforman el substrato son de naturaleza volcánica, como aglomerados volcánicos. Se encuentran también lutitas desmenuzables. También se apreció erosiones de laderas, que pueden generar flujos de detritos.</p>	<p>Afectó a viviendas del poblado de Amata, carretera de acceso.</p>	<p>En la actualidad el poblado está en proceso de reactivación. Monitorear el deslizamiento. No irrigar los terrenos de cultivo mediante el sistema de inundación.</p>

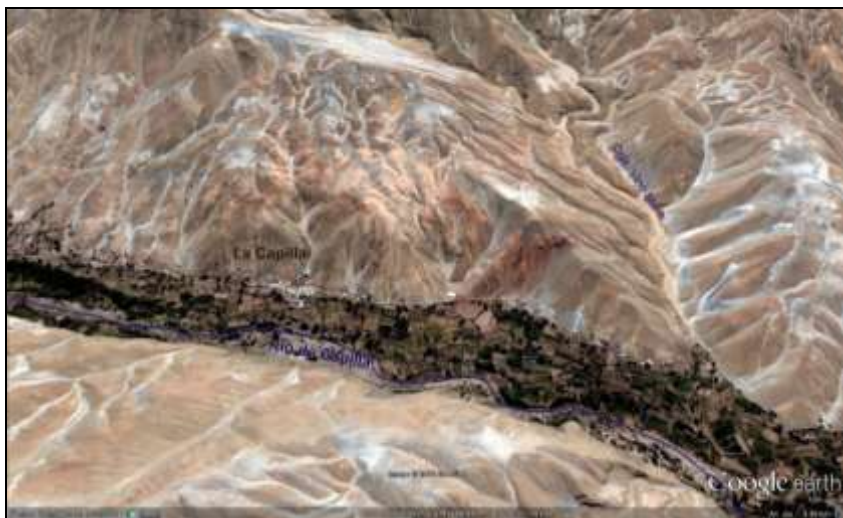
Figura 20.- Imagen del Google Earth, sector La Capilla, se muestran las laderas y cauces de quebradas cubiertos por cenizas volcánicas (Color blanquecino).

PARAJE/ SECTOR DISTRITO COORDENADAS CÓDIGO	SUSCEPTIBILIDAD / COMENTARIO GEODINÁMICO	VULNERABILIDAD Y/O DAÑOS OCASIONADOS	RECOMENDACIONES
<p>La Capilla-Quebrada Vino More La Capilla 8145950 / 267700 (28)</p>	<p>Área sujeta a erosión en cárcavas y flujo de lodo. Quebradas con material susceptibles a ser removidos (cenizas volcánicas), pendiente de las quebradas, terrenos desprovistos de vegetación. Los factores detonantes son las precipitaciones pluviales de tipo ocasional o excepcional. Se observó también erosiones de laderas. En un tiempo la quebrada Vino More llegó a represar a río De Capilla, muestra de ello es la migración de la dirección del cauce hacia el lado opuesto del sentido del depósito proveniente de la quebrada. Es decir lo hizo migrar hacia la margen derecha. Estos flujos han tenido recorridos hasta de 2 km.</p>	<p>Afectaría: trocha carrozable de acceso a la localidad La Capilla y viviendas ubicadas próximos a los cauces de la quebrada. Los terrenos de cultivo también son afectados.</p>	<p>Forestar. Construir badén en los tramos que cruzan la vía de acceso a la quebrada. No permitir la construcción de viviendas dentro del cauce de las quebradas. Construir en las quebradas muros disipadores de flujos</p>

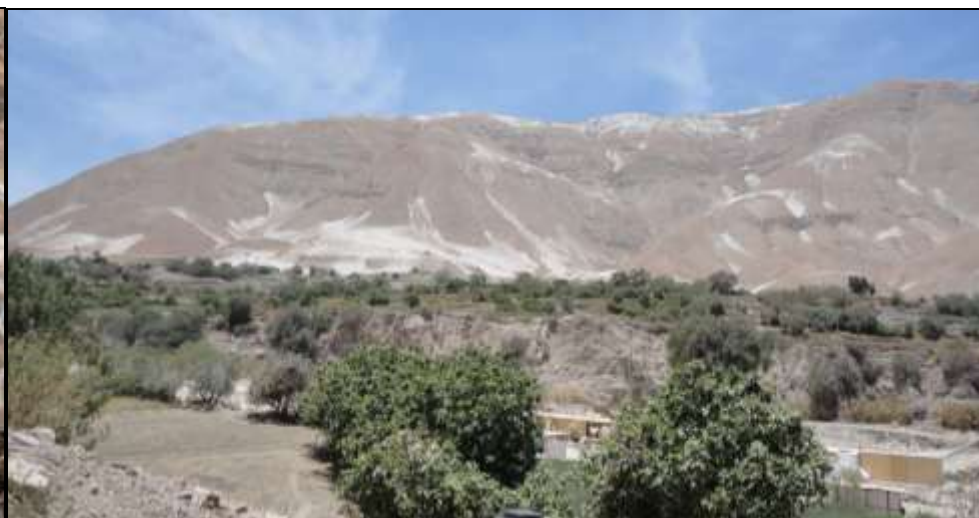
Foto 30.- Sector de Callahuay y el cauce del río De Capilla.

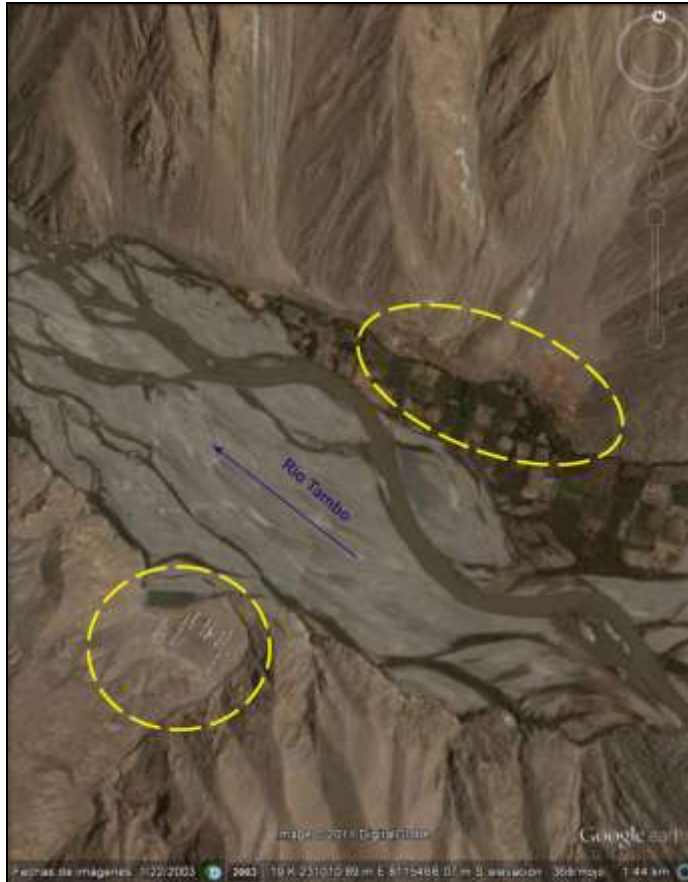
Figura 21.- Imagen satelital del Google Earth, sector de Carrizal, en círculo amarillo las zonas rurales que pueden ser afectadas por flujos.

PARAJE/ SECTOR DISTRITO COORDENADAS CÓDIGO	SUSCEPTIBILIDAD / COMENTARIO GEODINÁMICO	VULNERABILIDAD Y/O DAÑOS OCASIONADOS	RECOMENDACIONES
<p align="center">Carrizal – Len Cocachacra 8115300 / 230800 (29)</p>	<p>Área sujeta a flujos de detritos y erosión de laderas. En el cauce de las quebradas provenientes de los cerros Pan de Azúcar (margen derecha del río Tambo) y Len (margen izquierda del río Tambo), se observa material suelto que puede ser removido ante lluvias y generar flujos de detritos. Sobre los depósitos antiguos dejados por los flujos de detritos se encuentran asentados los poblados de Carrizal y Len. Se observa intensa erosión de laderas que genera material suelto y es aportado al cauce de la quebrada. Estas quebradas se pueden activar con lluvias de tipo ocasional o excepcional.</p>	<p>Puede afectar a viviendas y terrenos de cultivo de los centros poblados mencionados.</p>	<p>Reforestar el área. En los cauces de las quebradas construir muros disipadores de flujos. Para la erosión de laderas, construir trinchos o muros en el cauce, con la finalidad de dispar los flujos.</p>

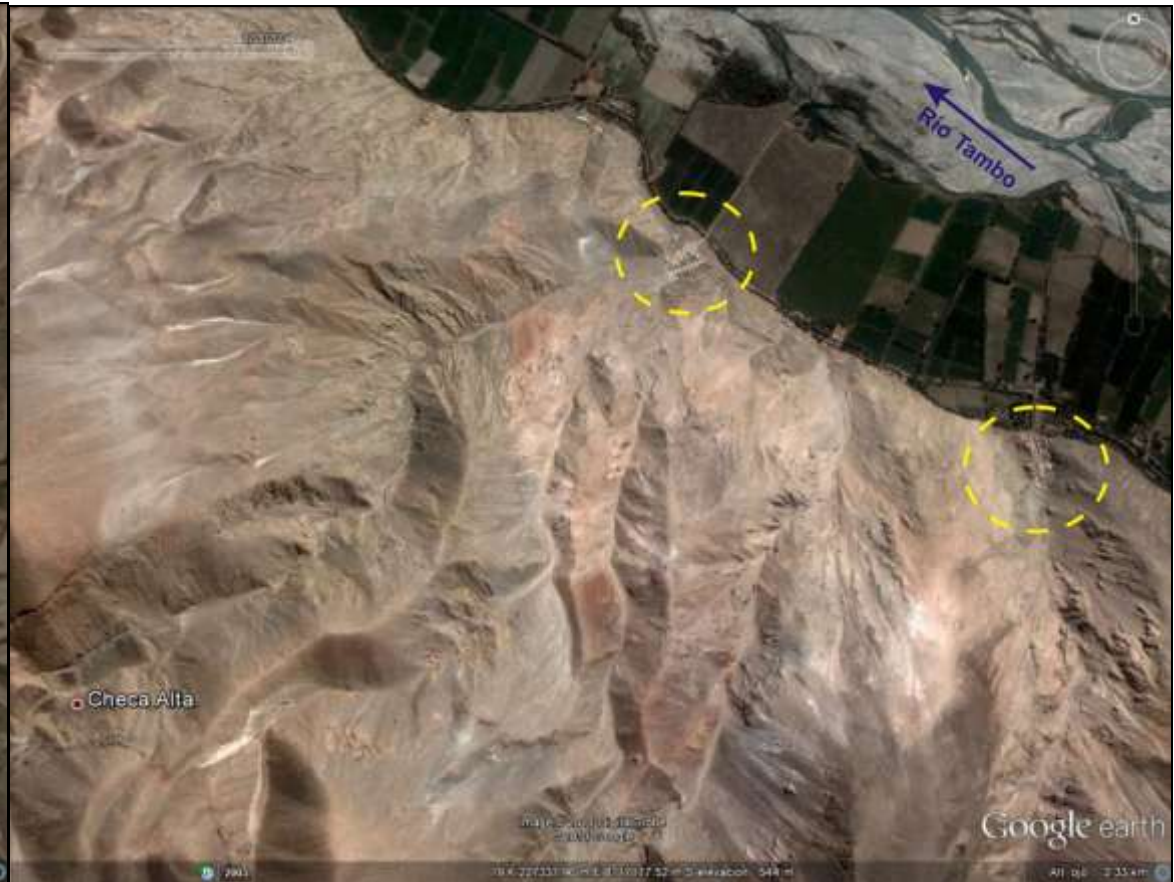
Figura 22.- Imagen satelital del Google Earth, sector de Santa María, se resalta en círculos de color amarillo las áreas que pueden ser afectadas por flujos de detritos.

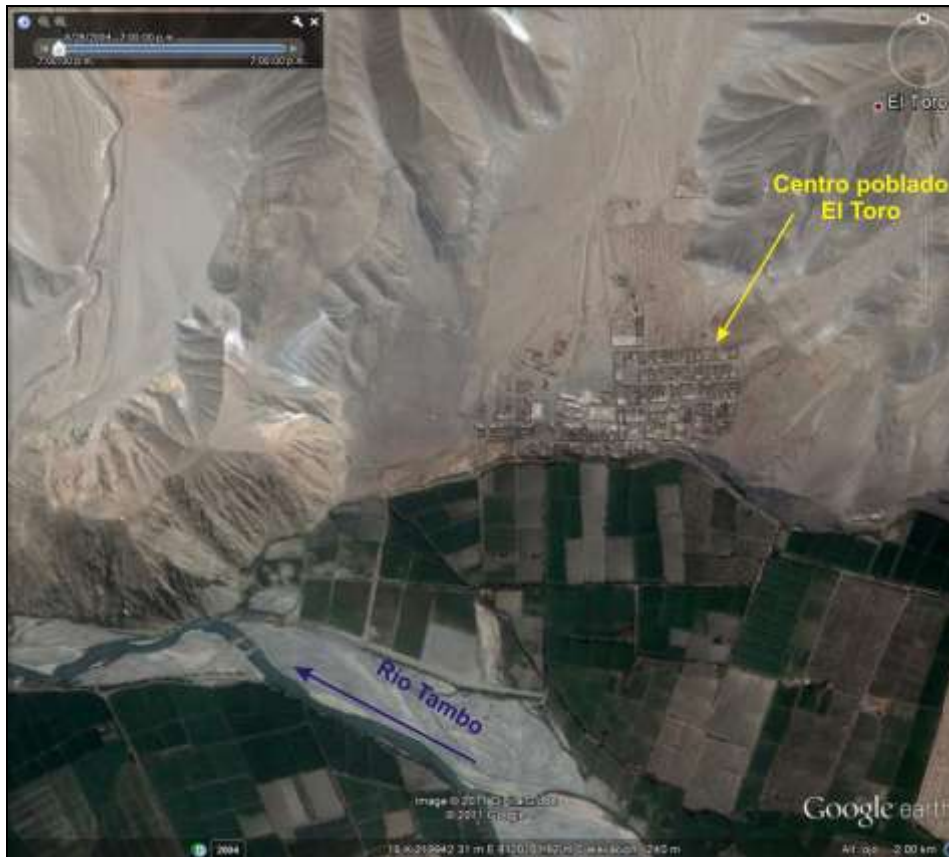
Figura 23.- Imagen satelital del Google Earth, se muestra en centro poblado El Toro, ubicado en un depósito generado por la quebrada (Proluvial).

<p align="center">El Toro-Buenavista Cocachacra 8120250 / 220150 (31)</p>	<p>Área sujeta a flujos de detritos y erosión de laderas. En el cauce de la quebrada De Los Tres Cerros, en su cauce se observa material suelto que puede ser removido ante lluvias y generar flujos de detritos. El centro poblado se ubica sobre un antiguo depósito proluvial, generado por</p>	<p>Puede afectar viviendas y terrenos de cultivo del sector de El Toro y Buenavista. Como también a la carretera afirmada.</p>	<p>Reforestar el área. En los cauces de las quebradas construir muros disipadores de flujos.</p>

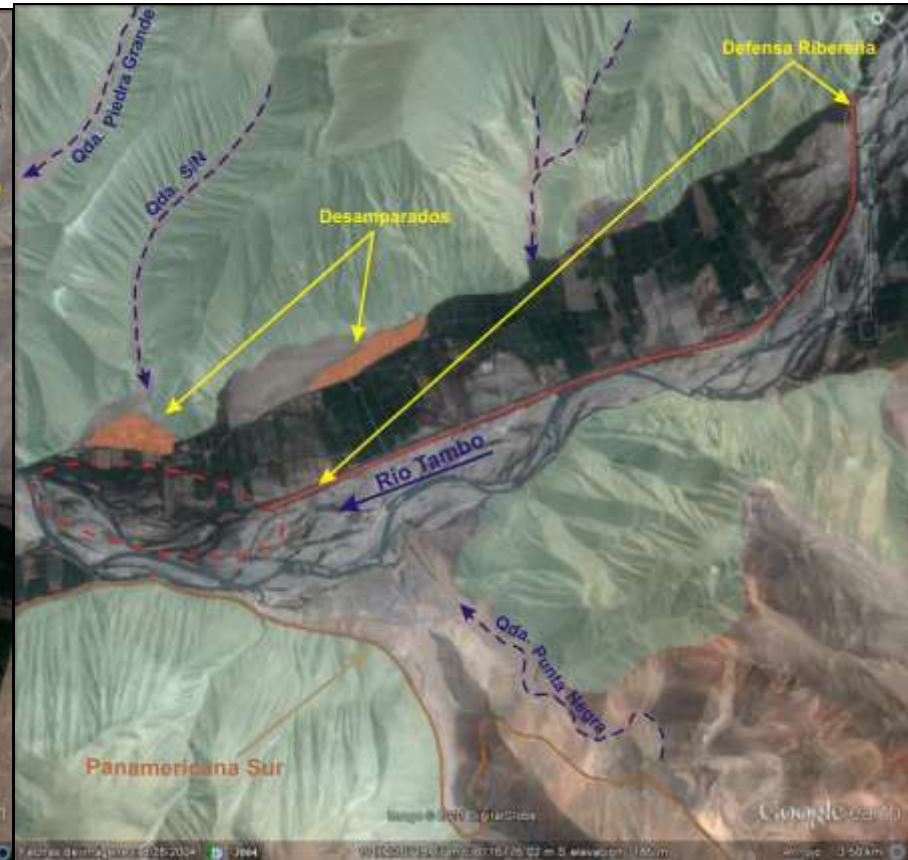
Figura 24.- Imagen satelital del Google Earth del sector de Desamparados, se muestra la defensa ribereña, el círculo de color rojo de línea entrecortada, es el área afectada por la erosión fluvial. Los sectores líneas de color azul entrecortadas, son las quebradas que pueden generar flujos de detritos. Los sectores enmarcados de color verde, presentan erosiones de ladera.
