DIRECCIÓN DE GEOLOGÍA AMBIENTAL Y RIESGO GEOLÓGICO

OCTUBRE 2014

REPORTE PRELIMINAR DE ZONAS CRÍTICAS POR PELIGROS GEOLÓGICOS REGIÓN AREQUIPA

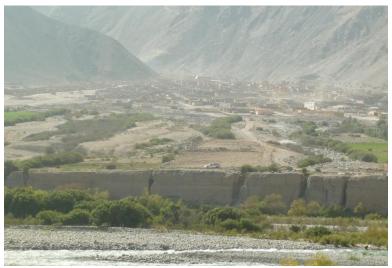
Foto 15. Vista panorámico donde se observa que el poblado de Secocha está asentado sobre depósito de flujo de detritos en forma de abanico. Tomado por Medina, 2013.

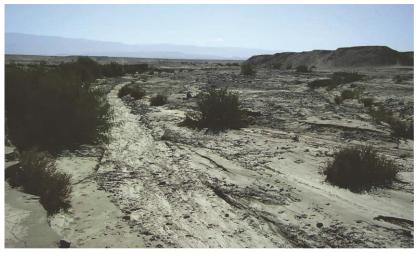
Foto 16. Sector Quebrada Molles en su desembocadura en el río Camaná. En época de crecida podría afectar viviendas del poblado de Soccso (tomado por Medina, 2013).

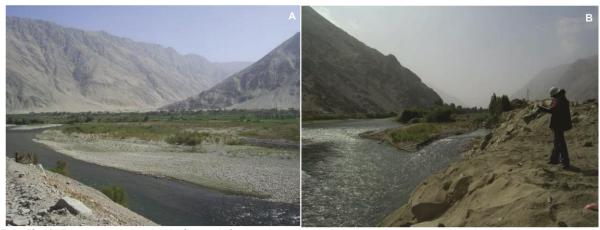
Foto 18. A) Vista aguas arriba del río Camaná, frente a la quebrada Puluviñas; área susceptible a inundación con avenidas estacionales. B) Erosión en el río Camaná, en la margen izquierda frente a Cardos; se distingue el enrocado colocado en este sector. Tomado por Zavala, 2008.

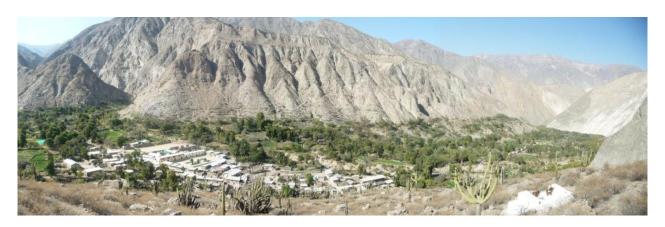
Foto 22. Vista aguas abajo del poblado Chichas en la margen derecha del río, en la zona se observa intensa erosión en cárcavas que en época de lluvias intensas discurren huaycos a través de ellas (tomado por Medina, 2013).

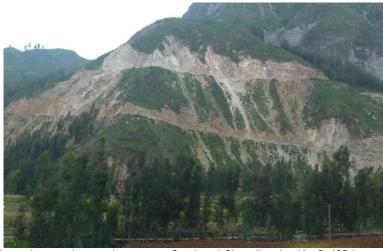
Foto 25. Zona de derrumbes en el tramo de carretera Cotahuasi-Chuquibamba, Km 8+100 (tomado por Medina, 2013).

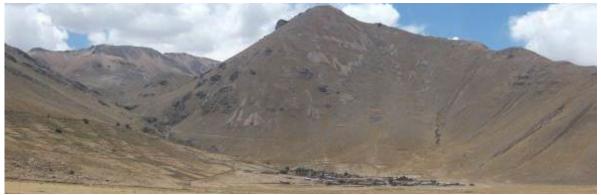
Foto 26. Sector en la quebrada Tarcapata – Chapacoco. Un próximo flujo excepcional podría afectar al poblado de Chapacoco y a la carretera a Orcopampa. (Tomado por Zavala, 2008).

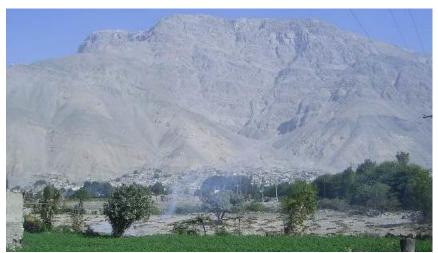
Foto 31. Viviendas del distrito de Aplao se ubican sobre un abanico por donde constantemente cae material de las laderas superiores (tomado por Zavala, 2008).

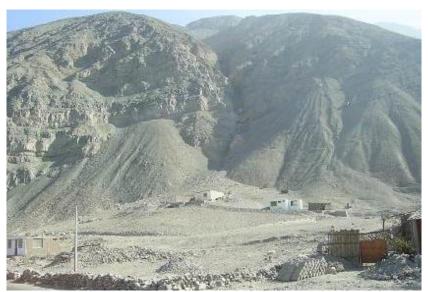
Foto 32. Viviendas asentadas en material proluvial que en épocas de precipitaciones fuertes resultarían afectadas (tomado por Zavala, 2008).

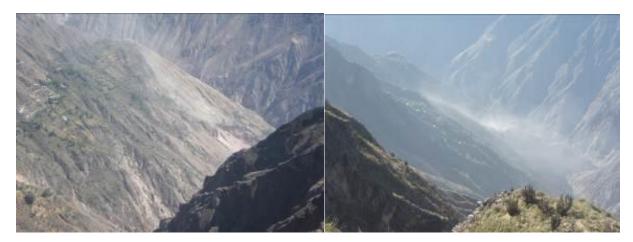
Foto 38. Constantes derrumbes en el poblado de Ajpi por lo que los pobladores han tenido que ser reubicados (tomado por Zavala, 2008).

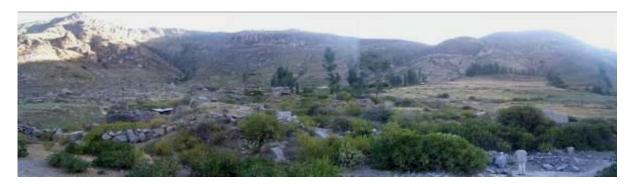
Foto 39. Huayco de gran dimensión que acarrea bloques de hasta 10 m. de longitud y que está afectando a la carretera que conduce al poblado de Cabanaconde (tomado por Zavala, 2008).

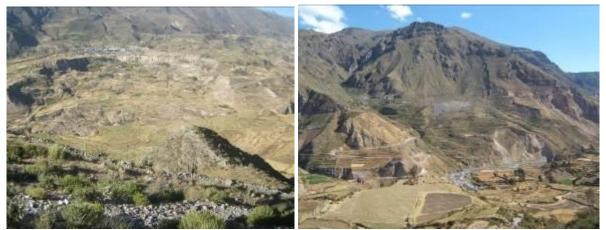
Foto 43. Deslizamiento rotacional de Maca-Cahacaña que afecta al distrito de Maca y a la carretera hacia Cabanaconde (foto izquierda). Reactivación de deslizamiento por construcción de carretera entre Maca y Lari (foto derecha). Tomado por Zavala (2008)

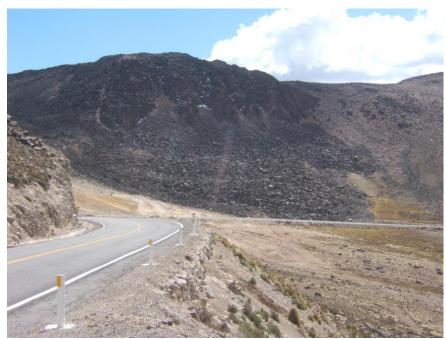
Foto 50. Caída de rocas en la Carretera Chivay Km 53+000. Tomado por Zavala, 2008.

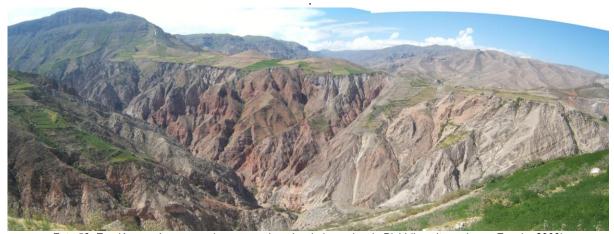
Foto 53. Erosión en cárcavas en la margen derecha de la quebrada Pichirijma (tomado por Zavala, 2008).

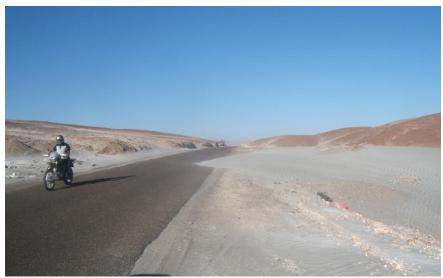
Foto 56. Arenamiento en Pampa Repartición que afecta carretera La Cano (tomado por Zavala, 2012).

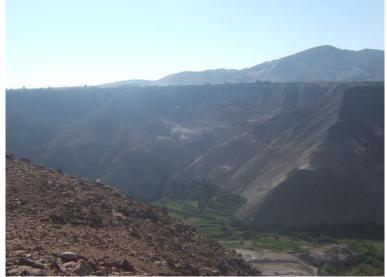
Foto 57. Deslizamiento rotacional en el río Vítor a su margen derecha (tomado por Zavala, 2012).

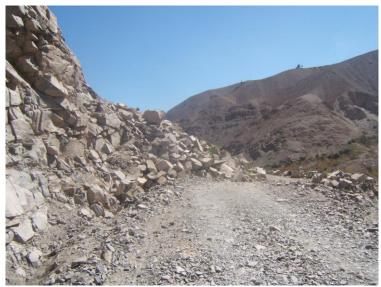
Foto 58. Derrumbes en el río Vítor (margen izquierda) interrumpiendo camino rural (tomado por Zavala, 2012).

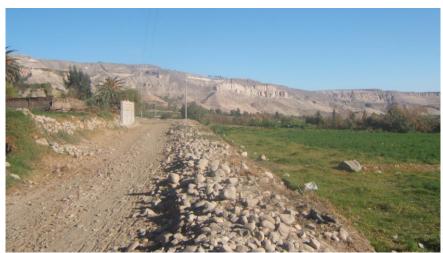
Foto 59. Sector La Cuesta a la margen izquierda del río Vítor se observa un deslizamiento antiguo (tomado por Zavala, 2012).

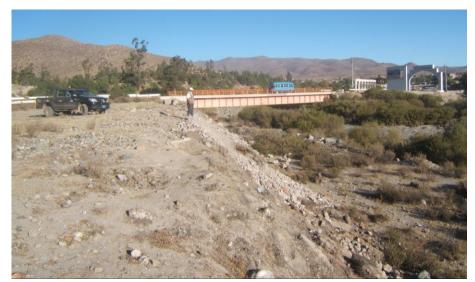
Foto 61. Río Yarabamba. Botadero de desmonte en la margen derecha que estrecha su cauce (tomado por Zavala, 2012).

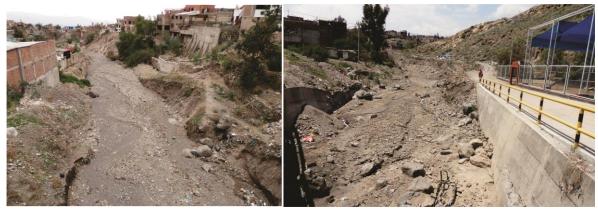
Foto 66. Flujo de detritos en la torrentera y derrumbes en ambas márgenes de la torrentera, cabecera de la torrentera Venezuela, sector San Juan XXIII, confluencia de ramal I y II.

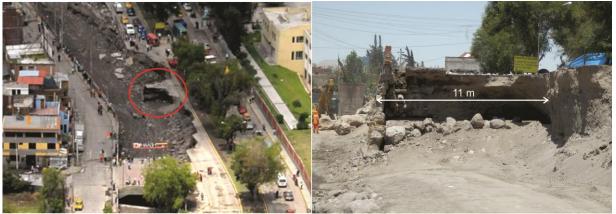
Foto 68. Erosión de toda la vía izquierda de la Av. Venezuela hasta la berma central, margen derecha de la Torrentera Venezuela afectó aprox. 135 m y un ancho de 11 m.

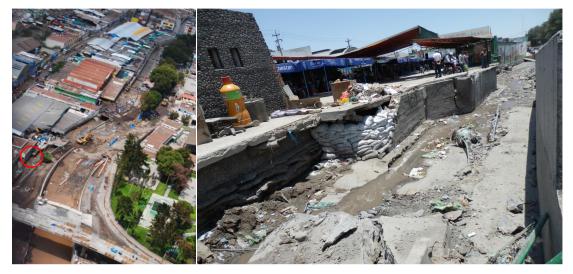
Foto 70. En la izquierda, Vista aérea del sector Terminal Pesquero, se observa la reducción del cauce en forma escalonada de 6 a 3 m de ancho. En la derecha, ampliación de la vista, erosión en la margen izquierda de la torrentera Venezuela.

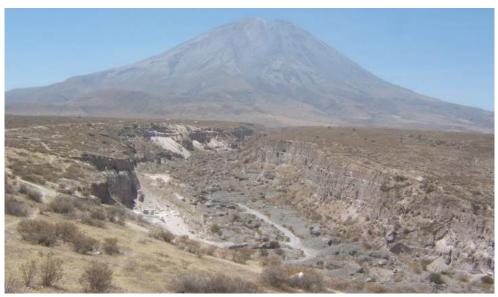
Foto 74. Sector Chilina, sujeta a derrumbes, flujos de detritos y erosión fluvial. Esta quebrada llega a desembocar en la ciudad de Arequipa (tomado por Zavala, 2012).

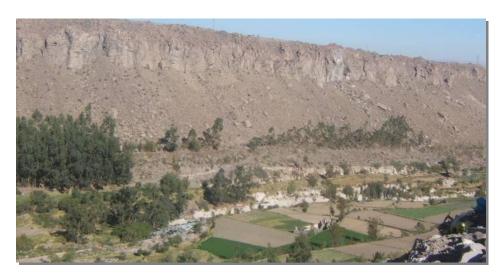
Foto 76. Río Chili (margen izquierda), se observa caída de rocas puede afectar cultivos, y canal de regadío (tomado por Zavala, 2012).

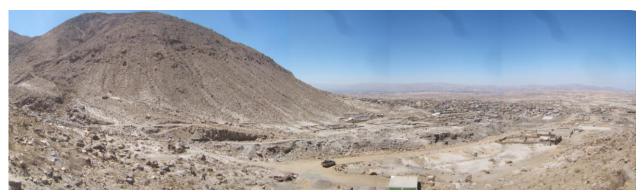
Foto 78. Zona susceptible a flujos de detritos y erosión en las laderas adyacentes al centro poblado de Ciudad de Dios (tomado por Zavala, 2012).

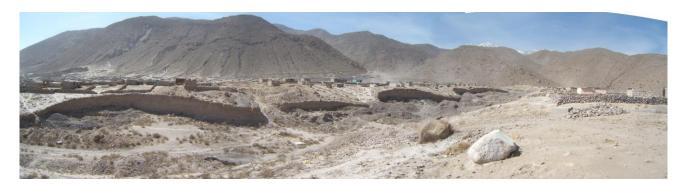
Foto 79. Erosión en cárcavas y posibilidad de ocurrencia de flujo de detritos en el sector Virgen de Chapi (tomado por Zavala, 2012).

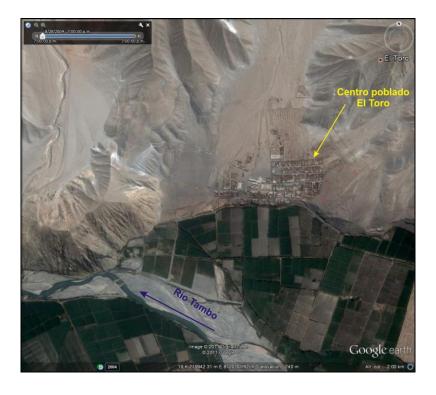
Figura 8. Imagen satelital del Google Earth, se muestra en centro poblado El Toro, ubicado en un depósito proluvial generado por la quebrada, en la margen derecha del río Tambo (tomado por Nuñez, 2010).
