**INGEMMET, Boletín Serie C: Geodinámica e Ingeniería Geológica
N° 72**

Peligro Geológico en la Región Junín

**Lima, Perú
2020**

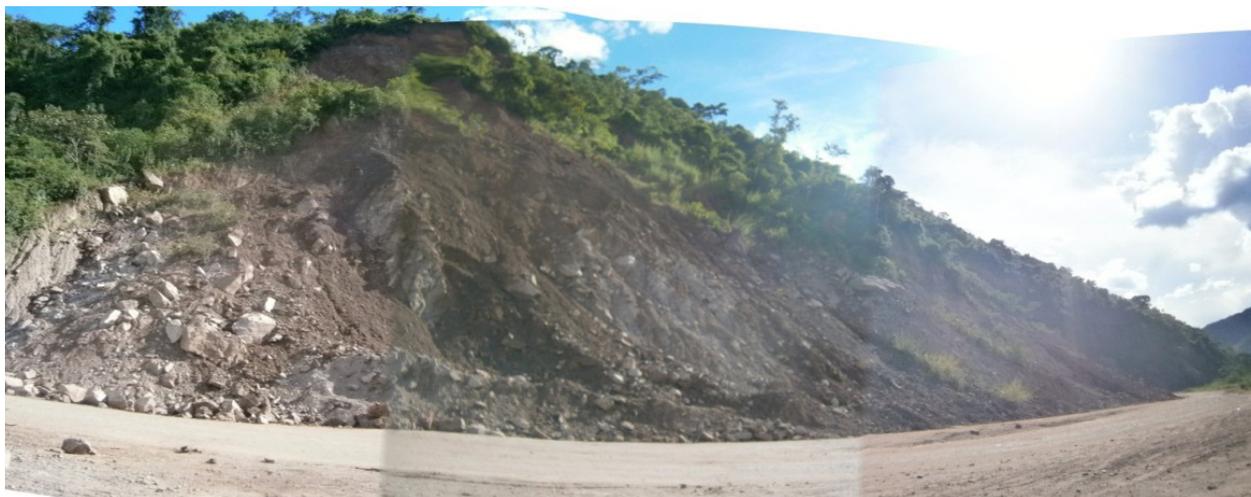
Fotografía 7.10 Derrumbes en talud superior de la Carretera Marginal Santa Ana-Maranquiari, sector Maranquiari.

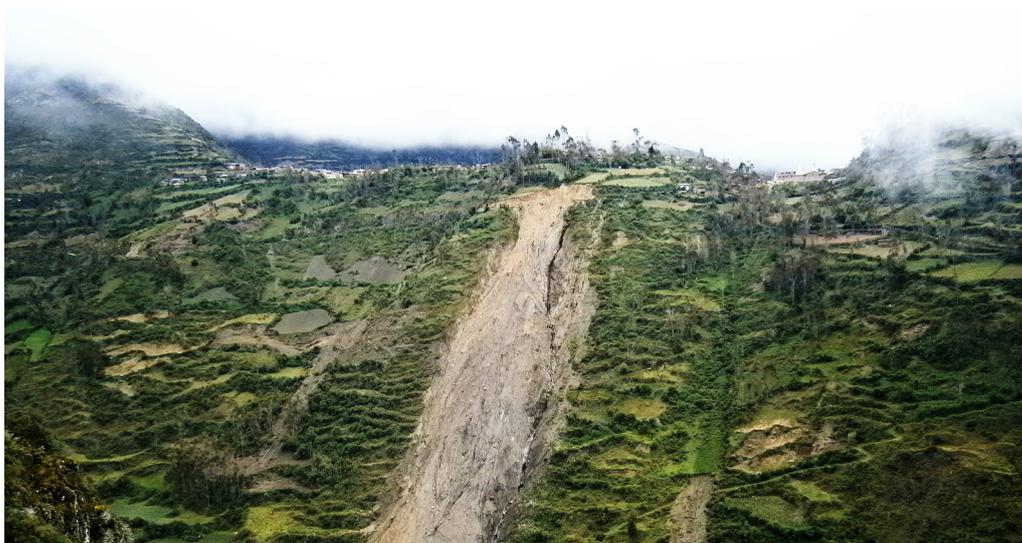
Fotografía 7.19 Se observa un derrumbe debajo del poblado de Comas en laderas del cerro Milupata, cuyo material originó el embalse del río Comas.

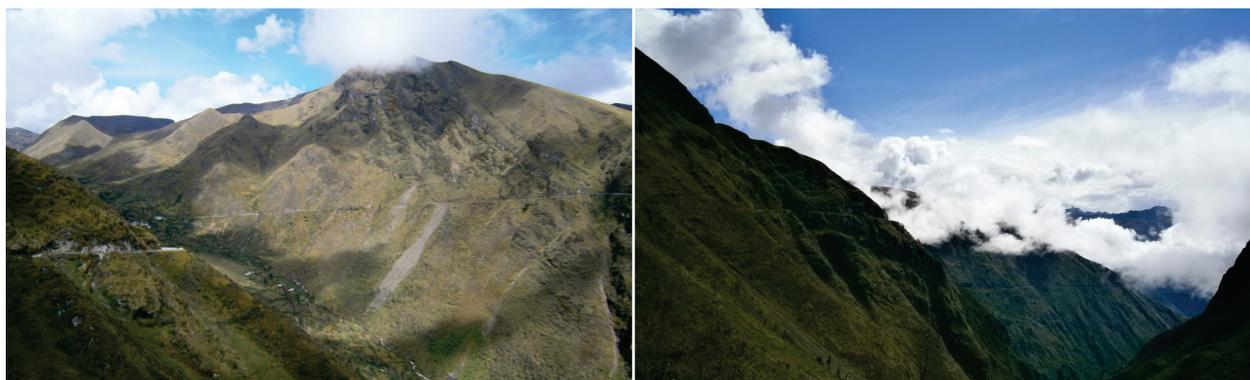
Fotografía 7.20 Vista de la carretera Comas-Satipo, sector Maraiyoc, con presencia de derrumbes en talud superior en varios tramos de la carretera, obstaculizando el tránsito.

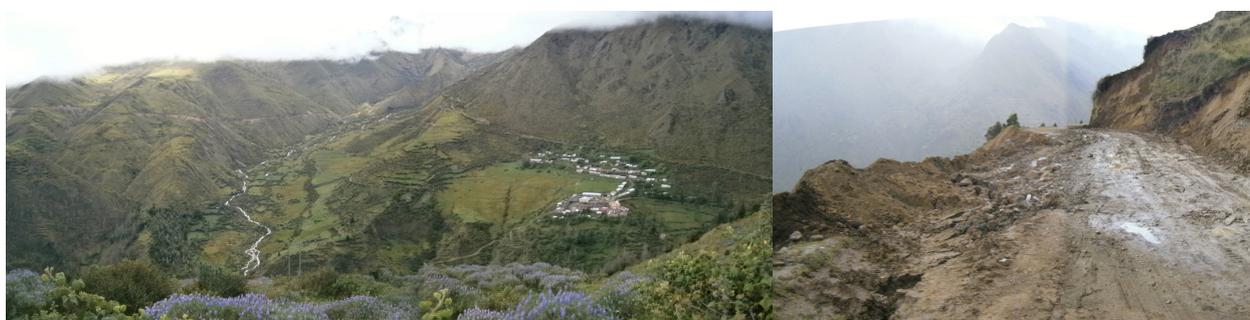
Sector (Distrito)	Áreas sujetas a/comentario geodinámico	Vulnerabilidad y/o daños ocasionados	Recomendaciones
41 Sector Runatullo (Comas)	<p>Área sujeta a derrumbes y flujo de detritos. En este sector se observan derrumbes en el talud superior e inferior de la carretera. Material suelto y deleznable que a consecuencia de las lluvias periódicas de la zona se producen los derrumbes y huacos que afectan a la carretera afirmada. Algunas viviendas del poblado Runatullo se encuentran muy cerca de la zona de arranque de derrumbes cuyo avance es retrogresivo (Fotografía 7.21). El material de estos derrumbes alimenta a la quebrada Rumicuchpa en la margen derecha del río Runatullo.</p>	<p>Afecta a aproximadamente 5 km de carretera por sectores y probablemente llegue a afectar a las viviendas de Runatullo y terrenos de cultivos del sector.</p>	<p>Limpieza de cauce. Colocar defensa ribereña. Prohibir la construcción de viviendas dentro de la faja marginal del río y quebradas.</p>

Fotografía 7.21 Vista panorámica del sector Runatullo asentado sobre un piedemonte coluvio-deluvial del cerro Alfonsito, algunas viviendas del poblado Runatullo se encuentran muy cerca de la zona de arranque de derrumbes cuyo avance es retrogresivo (arriba). En la parte inferior tramo de la carretera Comas-Runatullo afectado por derrumbes y huaicos (abajo).
