DIRECCIÓN DE GEOLOGÍA AMBIENTAL Y RIESGO GEOLÓGICO

Informe Técnico N° A7016

EVALUACIÓN POR FLUJO DE DETRITOS EN LA QUEBRADA UNGULO

Región Piura
Provincia Huancabamba
Distrito Huancabamba

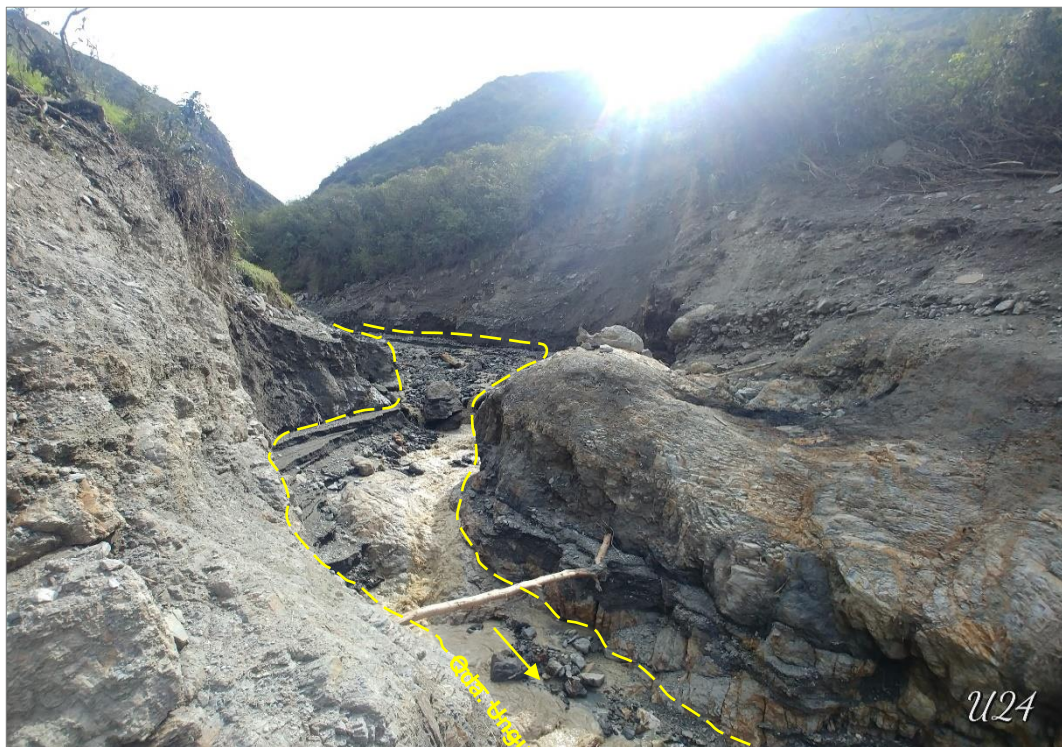
- **Grupo Salas**
Encontramos una secuencia de rocas metamórficas, constituidas principalmente por filitas lustrosas de color gris y pizarras manchadas, ver figura 02.
- **Formación Río Seco**
Conformada por cuarcitas gris oscuras a negruzcas, recristalizadas con segregaciones de cuarzo lechoso como relleno de fracturas, intercalada con filitas lustrosas gris blanquecinas a blanco amarillentas y pizarras lustrosas.
- **Volcánico Llama**
Presenta bancos de brechas piroclásticas andesíticas, gris violáceas intercaladas con niveles de tobas.
- **Depósitos coluviales**
Depósitos poco consolidados que están constituidos principalmente por niveles de clastos angulosos heterométricos con matriz arenolimososa, son deleznable y permeables, favoreciendo el arranque del material que se moviliza como flujo.

Figura 02: Vista de afloramientos de filitas en las márgenes de la quebrada Cajunga, nótese que estrecha su cauce.

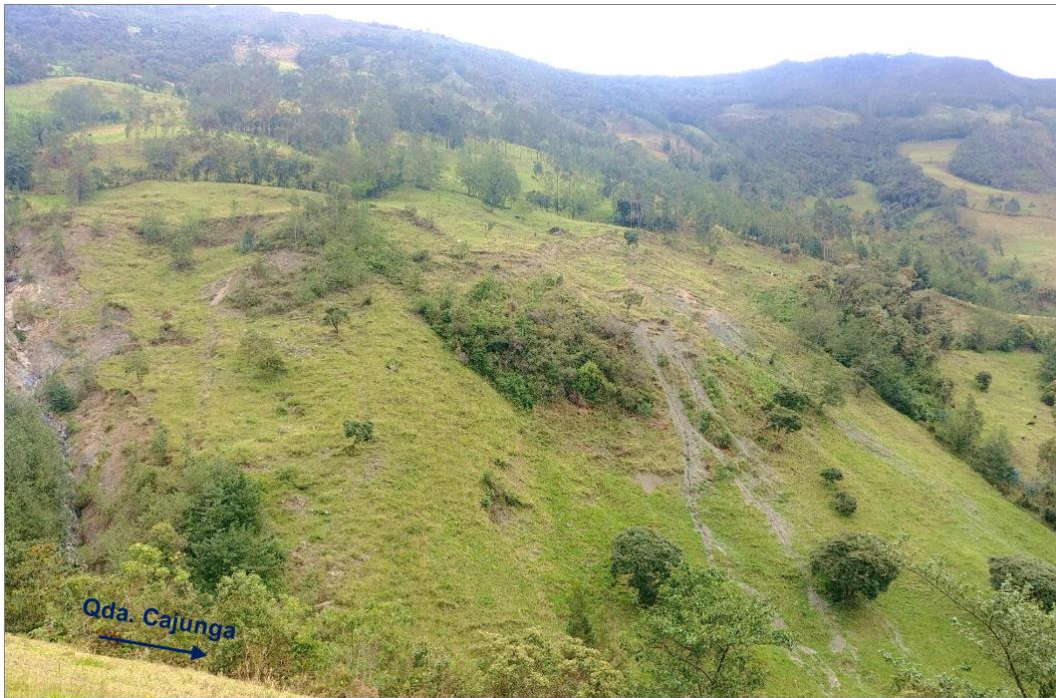
Está conformada por laderas de montañas, modelada en rocas metamórficas, presentando fuertes pendientes, que varían entre los 25° a 40°, muy susceptible a la formación de movimientos en masa, como deslizamientos, esta geoforma la encontramos en la parte media y alta de la quebrada Cajunga, (fotografía 1).

Fotografía 1: Muestra la sub unidad de Relieve montañoso en rocas metamórficas en la parte media de la quebrada Cajunga.

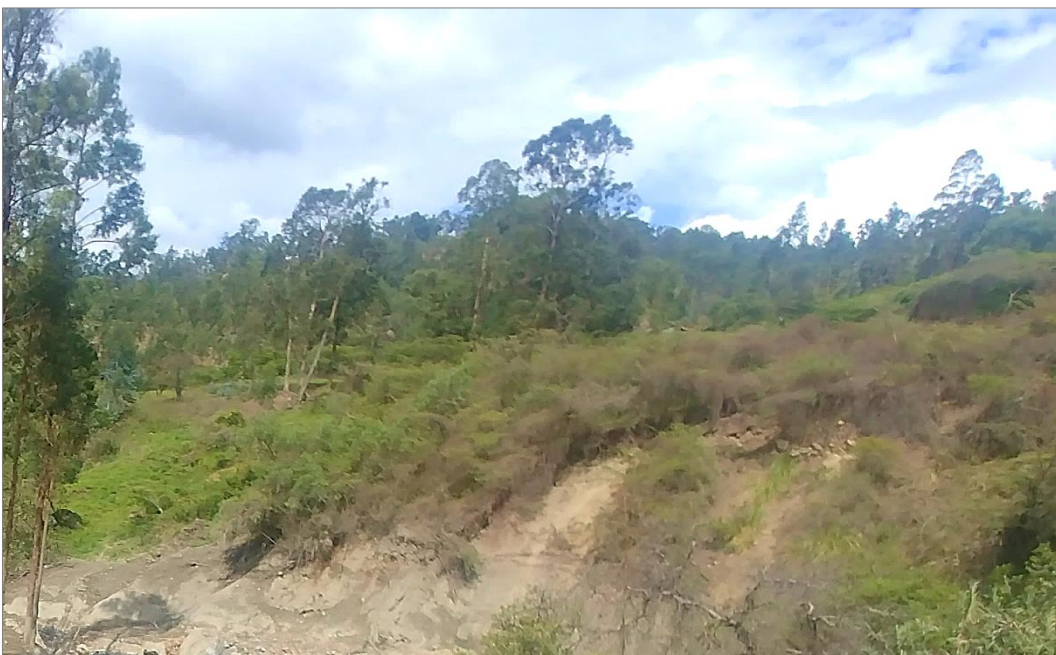
Correspondientes a montañas ubicadas en la parte media baja de la quebrada Cajunga encontrando en este sector material volcánico y depósitos sedimentarios, en esta unidad se observan pendientes entre los 20° a 30°, (fotografía 2).

Fotografía 2: Muestra la sub unidad de Relieve montañoso en rocas volcánico sedimentarias en la parte media – baja de la quebrada Cajunga.

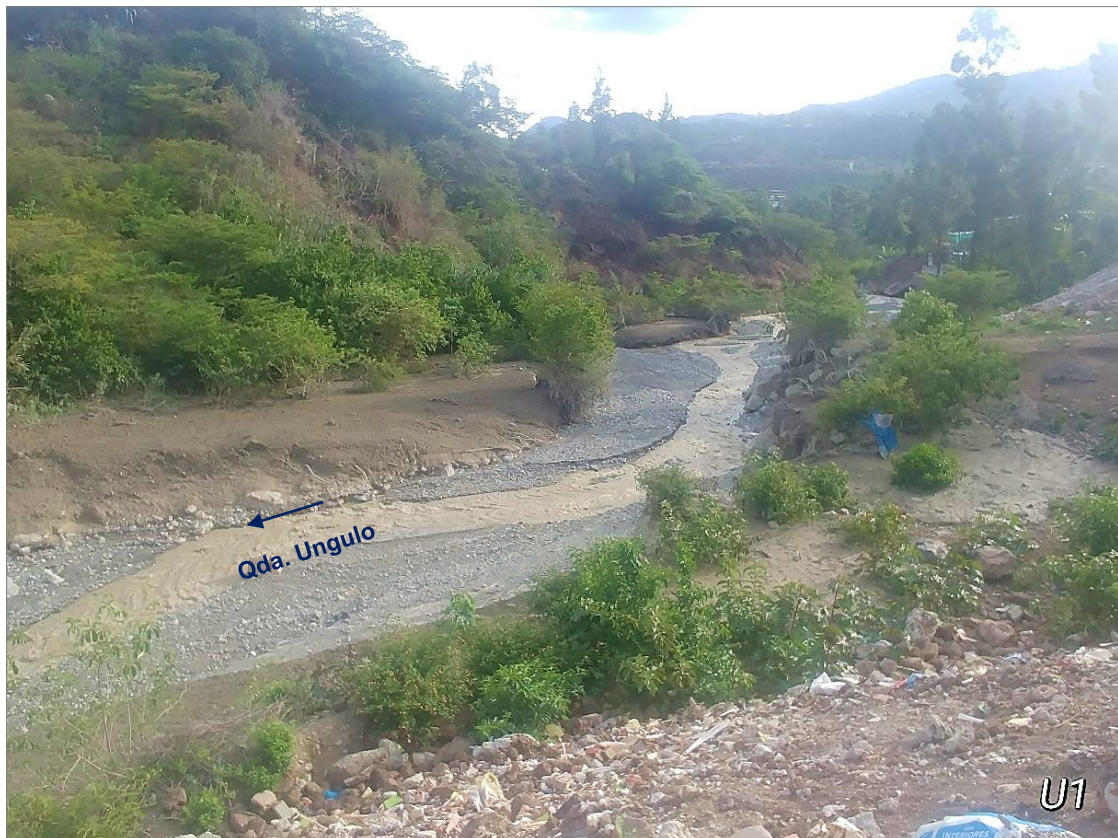
Valles tributarios de cauce angosto, que discurren cortando la cordillera occidental de los Andes, donde no ha sido posible diferenciar el fondo de valle, las terrazas y llanuras de inundación, esta sub unidad la encontramos en la parte baja de la quebrada Ungulo, ver fotografía 3.

Fotografía 3: Muestra la sub unidad de terraza indiferenciada, ubicada en la parte baja de la quebrada Ungulo.

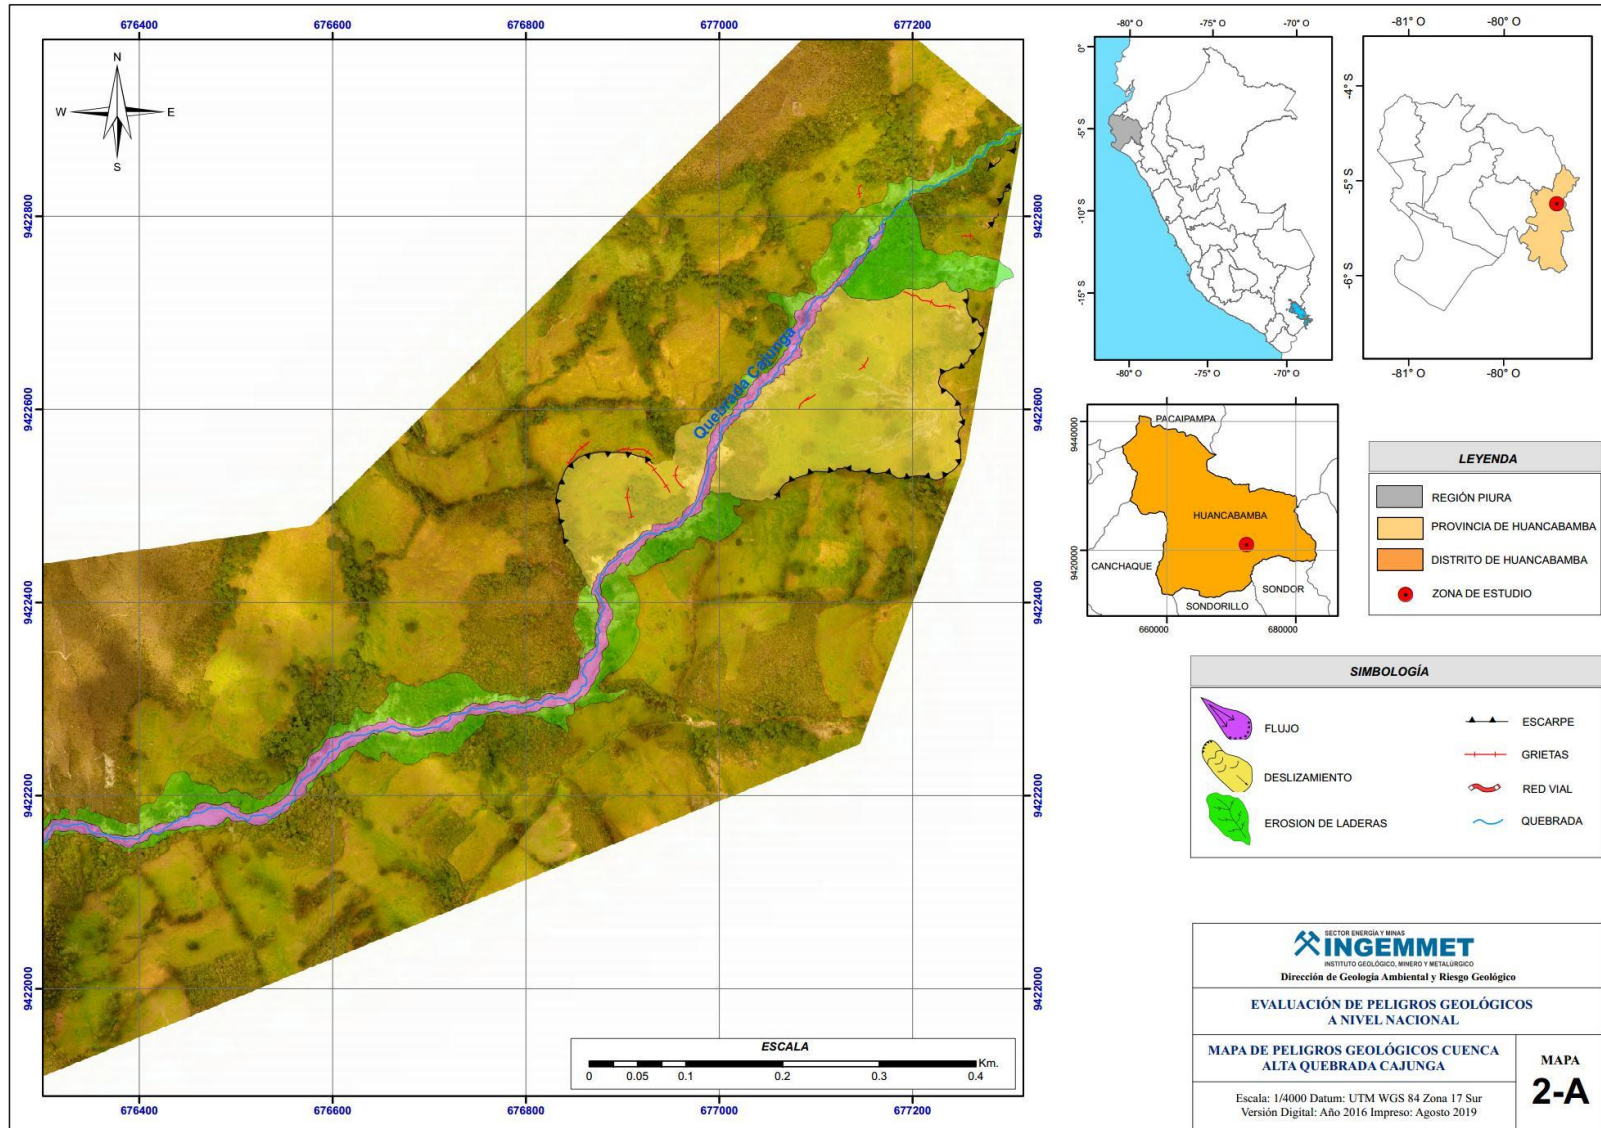
Figura 25: Mapa de peligros geológicos de la ciudad de Huancabamba. Mapa: 2-A

En las figuras 25 (Mapa 2-A), 26 (Mapa 2-B), 27 (Mapa 2-C), 28 (Mapa 2-D) y 29 (Mapa 2-E) se presentan los mapas de peligros geológicos de la zona evaluada. Para una mejor visualización se separó los mapas en:

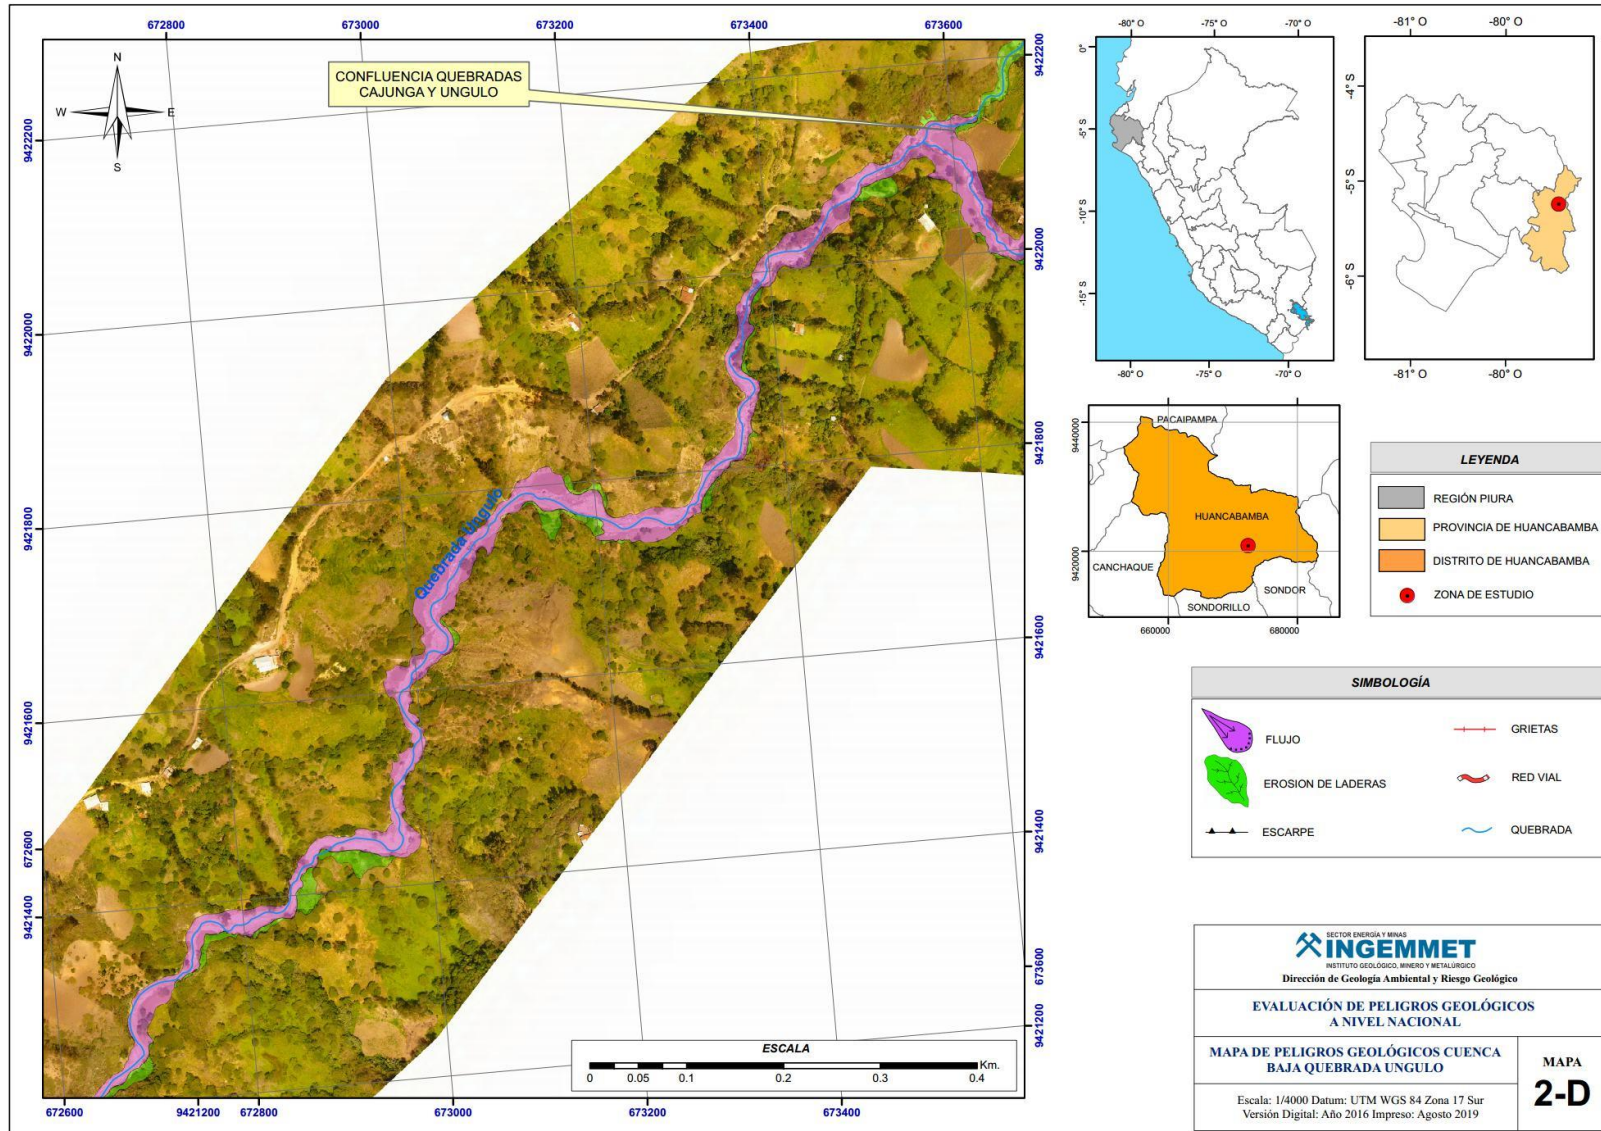
Figura 28: Mapa de peligros geológicos de la ciudad de Huancabamba. Mapa: 2-D

El flujo de detritos ingresa a la quebrada Ungulo en la parte baja del sector Cataluco, superando en muchos caso la altura de las riberas, invadiendo zonas de cultivo y depositándose en la zonas de menor pendiente, debido a la presencia de agua de la quebrada Ungulo, el acarreo del material origina el taponamiento del puente Ungulo, ocasionando el desborde y la destrucción de las viviendas aledañas (ver mapa 2-D), finalmente llega hasta el río Utcubamba sin llegar a represar su cauce (ver mapa 2-E).
