# PELIGROS GEOLÓGICOS Y GEOHIDROLÓGICOS EN EL DOMO DE PILLUANA, SAN MARTÍN - PERÚ

Por: Griselda LUQUE<sup>1</sup> & Segundo NUÑEZ<sup>2</sup>

INGEMMET, Dirección de Geología Ambiental y Riesgo Geológico, Av Canadá No 1470, San Borja, Lima- Perú

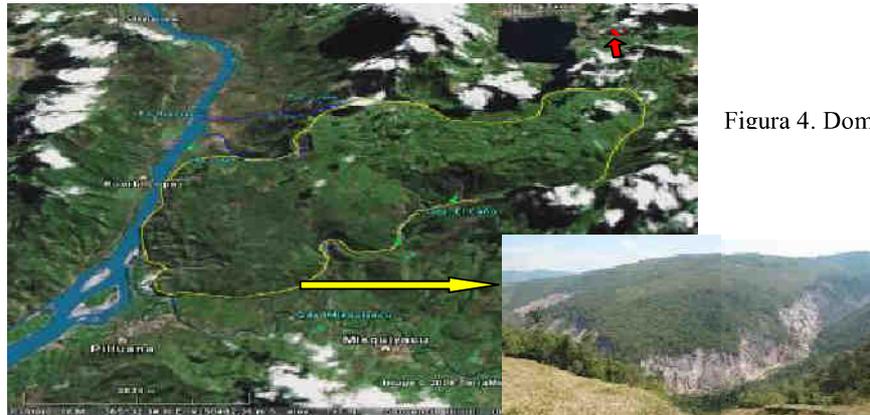
Figura 4. Domo de Pilluana

El domo de Pilluana es un cuerpo conformado por sales y yeso, tiene forma alargada algo ovalada, con una dirección N 80° E. Su eje mayor tiene una longitud de 9 Km y su ancho varía entre de 3,5 a 4 Km (Figura 4).
