Boletín N°1 serie I Patrimonio y Geoturismo

Machu Picchu, 100 años de su reencuentro con el mundo 1911-2011

La Geología en la conservación de Machupicchu

A lo largo de estas páginas, los fenómenos geodinámicos que afectan a la ciudad inca de Machupicchu - como los asentamientos, la sufusión, la erosión superficial, los derrumbes, la caída de rocas y los deslizamientos superficiales - son descritos minuciosamente. Durante la ocupación inca, los andenes con sistemas de drenajes y las construcciones con techos permitían una evacuación eficaz de las abundantes aguas de lluvias; sin embargo, este no es el caso actualmente, ya que las construcciones no tienen techo y gran parte de los drenajes no funcionan, generando infiltraciones, erosión superficial, sufusión, asentamientos, etc. Los levantamientos geológicos al detalle y los estudios específicos en varias zonas (conjuntos) permiten dar recomendaciones para una adecuada evacuación de las aguas pluviales y evitar las infiltraciones o la erosión superficial, mediante drenajes y pisos impermeables. Un mapa que reúne el inventario de los drenajes incas servirá para la restauración e implementación del sistema integral de drenaje.

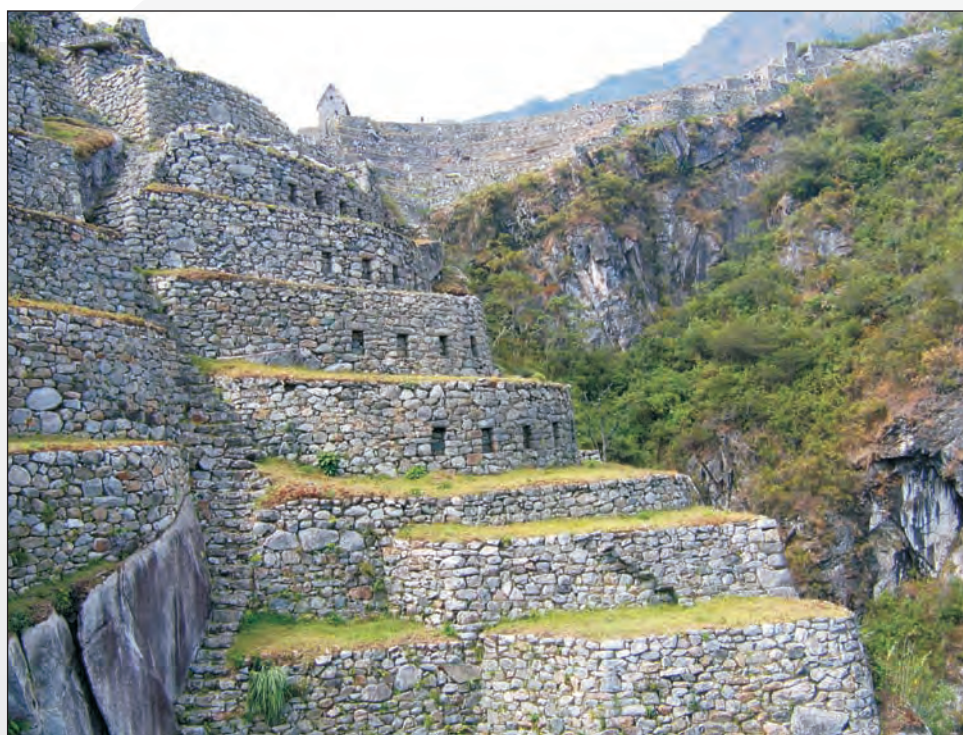
Los granitos afloran notoriamente en los bordes de la ciudad, particularmente en la ladera occidental, junto a los conjuntos de andenes (Fig. 12), donde la topografía del terreno forma un fuerte precipicio hacia el río Urubamba (Foto 7). Igualmente, los afloramientos están presentes bajo el muro y camino inca que conduce hacia el sitio denominado Catarata 1, y al pie del conjunto de andenes de la ladera oriental de la ciudad (Fig. 12). En todos los sitios mencionados anteriormente, los andenes se han fundado sobre los granitos fracturados y a veces sobre granitos masivos y estables. El afloramiento más importante se encuentra en el Conjunto 5 o Intiwatana, donde sobre el mismo macizo está labrada la famosa escultura lítica conocida como el “reloj solar”. Además, parte de los andenes que bordean al Intiwatana se halla sobre la roca fija con pendientes mayores a 60°.

Foto 7. Andenes que estabilizan las laderas empinadas en la parte occidental de la ciudad inca de Machupicchu, Conjunto de Andenes 6.

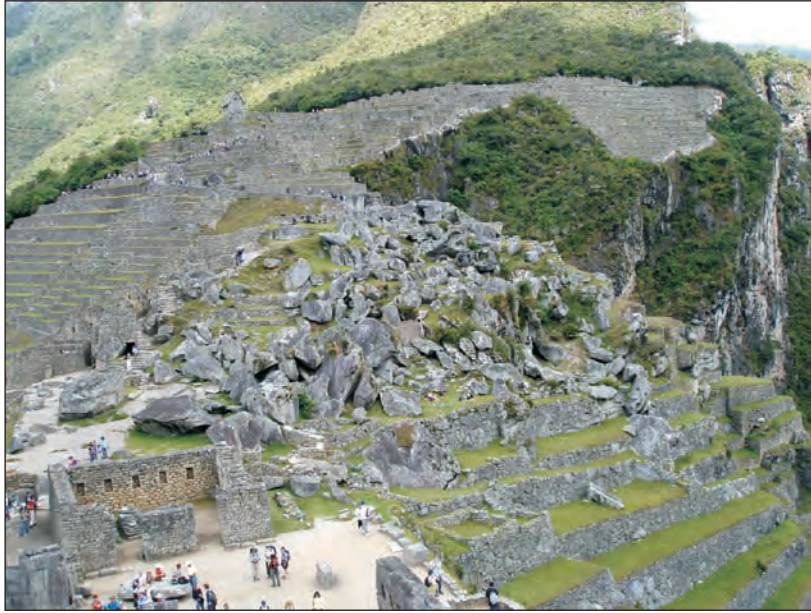
Esto se puede verificar en el sector denominado cantera (Foto 11), donde en la parte baja, hacia la ladera occidental, se ven los afloramientos de granitos. Encima aparecen granitos muy fracturados, ligeramente movidos por la gravedad y finalmente se encuentran los bloques del caos granítico, en contacto progresivo. Los muros incas están fundados en la roca fija, luego rodean y estabilizan las partes del conjunto, pero sin llegar a completarlo, es decir, no rodean todo el caos, que seguramente fue el objetivo constructivo de la ciudad. Otro caso similar se observa al norte de la Plaza Mayor, en el Conjunto 6, aunque aquí ya no se ven los afloramientos de granitos (Foto 12).

Foto 11. Caos granítico en el sector conocido como la cantera. Nótese que los andenes estaban en plena construcción.

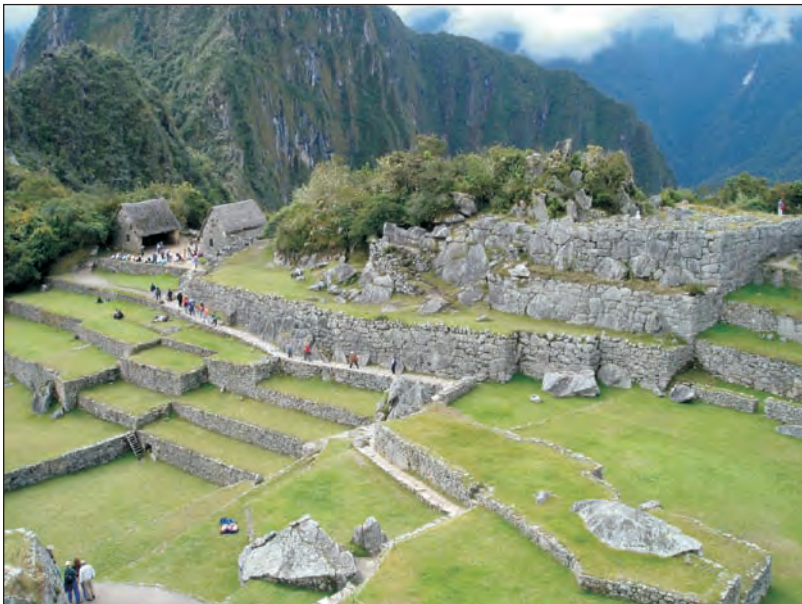
Foto 12. Caos granítico en el Conjunto 6 estabilizado con muros y andenes.

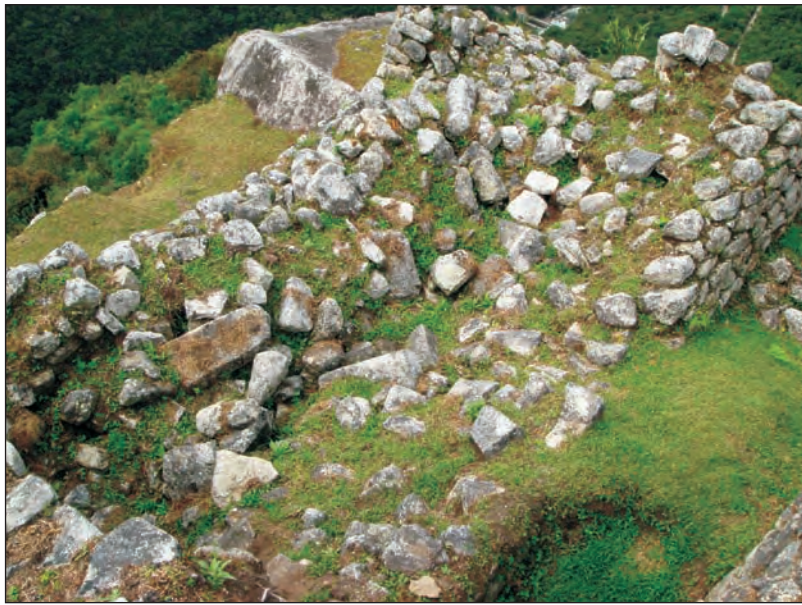
Foto 13. Proceso de sufusión que ha causado el colapso de muros en este recinto del Conjunto 13.

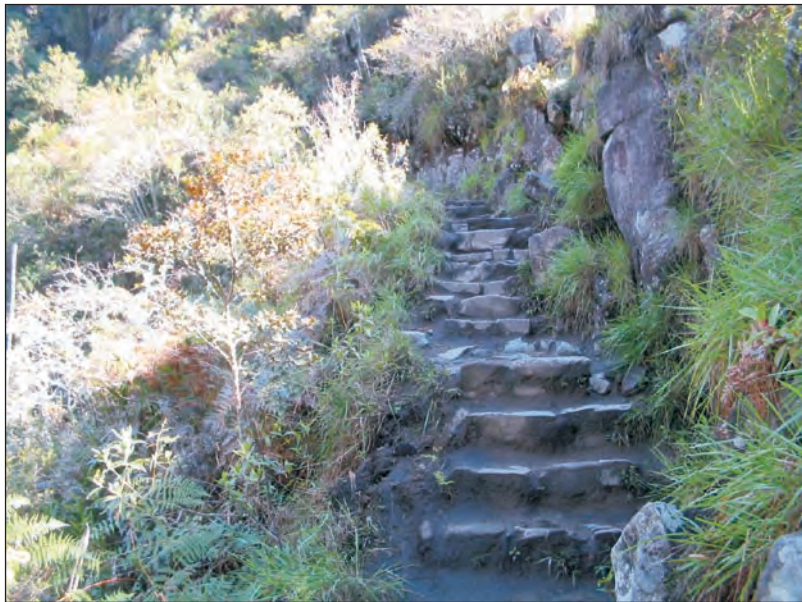
La escorrentía de las aguas pluviales, en la superficie del suelo, origina problemas cuando las pendientes son empinadas y no tienen vegetación, ya que erosiona superficialmente el material presente, sea fino o ligeramente grueso. Como ejemplo, se puede citar al Intiwatana que hasta 1990 se encontraba muy expuesto, particularmente en la ladera oriental, donde la ausencia de una pared de andenería ponía en evidencia el comienzo de una fractura y un desmoronamiento peligroso por escorrentía y erosión superficial; actualmente un piso impermeable controla esta situación. Otro ejemplo ocurre en el camino inca a Waynapicchu, que muestra huellas de lavado y erosión por efecto de las aguas pluviales que ponen a la luz las raíces de los árboles y arrastran rápidamente importantes cantidades de suelo (Foto 14).

Foto 14. Erosión superficial de los suelos en el camino inca que comunica a la ciudad inca con Waynapicchu.

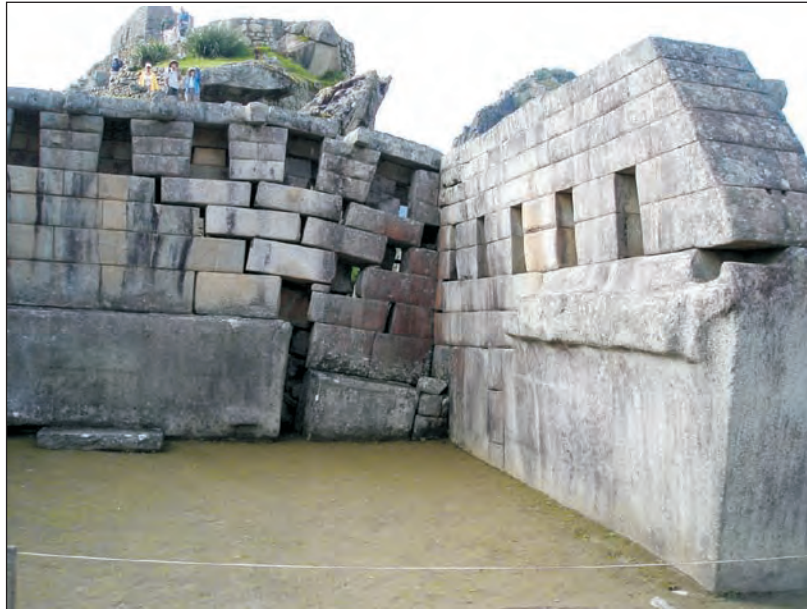
Los asentamientos son desplazamientos verticales del suelo. Se originan por la sobrecarga o peso de las estructuras edificadas y los bloques de caos granítico en los suelos, que al saturarse con agua pierden su capacidad de carga, causando movimientos y reajustes de bloques. Otro caso de asentamiento ocurre donde existe caos granítico, ya que las aguas pluviales penetran por las fracturas o espacios abiertos, erosionando por sufusión parte del suelo existente, que puede ser el soporte de los bloques y entonces estos se mueven o se asientan buscando un nuevo equilibrio. Los reacomodos de bloques graníticos afectan las edificaciones que soportan, tal es el caso de la Puerta de las Sierpes que forma parte del Torreón y fue construida sobre un bloque de caos granítico. No obstante, el caso más emblemático en la ciudad inca es el asentamiento del muro norte del Templo Principal (Foto 15).

Foto 15. Asentamiento de la pared norte del Templo Principal. Nótese la humedad del piso.

Existe un fuerte asentamiento diferencial de la parte este de la pared norte, que presenta separación de juntas hasta 0.40 m entre los bloques de piedra labrada (Fotos 15 y 21). En la parte oeste de la pared central norte se ven también pequeñas separaciones de juntas que parecen estar relacionadas con pequeños asentamientos diferenciales (Foto 21).

Si bien es cierto que a la llegada de Bingham existía ya un fuerte asentamiento en el muro norte, ala este del Templo Principal (Fotos 15 y 21), este se ha incrementado en los últimos años. Los daños constatados en el muro consisten en un fuerte asentamiento de toda el ala este, casi de 0.30 a 0.40 m, comparando con una viga horizontal en la fachada. Este asentamiento es la causa directa de la dislocación de toda la pared norte, alas este y oeste. Durante los últimos 50 años esta dislocación ha progresado hasta provocar la separación de las juntas de varios bloques de roca labrada (Foto 29), tal como se ve en la Figura 17 (a, b, c), que son reconstrucciones fotográficas y de campo realizadas por Bouchard et al. (1992). También se observan separación de juntas en el ala oeste, que continúa hasta la pared sur de la Cámara de los Ornamentos (Figs. 16 y 18). El reacomodo o movimiento de las rocas labradas, debido al asentamiento de la pared este, se

deben al peso de la estructura y a la pérdida de capacidad de carga del suelo por saturación. En consecuencia, una de las causas de los problemas de este conjunto es la presencia de las aguas pluviales que se infiltran y saturan los suelos, y la otra, es el gran peso de las estructuras de bloques de piedras labradas.

Las recomendaciones para la conservación de la Plaza Sagrada y Templos incluyen la compactación del terraplén que ha sido perturbado por las diferentes excavaciones e impedir la infiltración de agua de lluvia, incluyendo los pisos de los templos, para lo cual se deben mejorar los pisos impermeables con una leve pendiente hacia el oeste para poder evacuar el agua fuera de los templos. Asimismo, se debe monitorear las separaciones de las juntas en los templos y otros conjuntos; es necesario colocar calces entre los bloques de la fachada posterior del Templo Principal para amortiguar y repartir mejor las presiones (Bouchard et al., 1989) y se debe evitar la presencia de agua en el recinto utilizado como jardín. Finalmente, para impedir las filtraciones de las aguas, se propone un flujo de drenaje que debe adecuarse con los pisos impermeables, tal como había sido recomendado por Carlotto et al. (1994a), y es mostrado en la Figura 18 y descrito a continuación.

Los pisos impermeables del terraplén deben tener una leve inclinación al oeste, en el caso del Templo Principal, el drenaje debe llegar hasta una canaleta C, presente en una estructura semicircular c. La Cámara de los Ornamentos (Recinto 4), ubicada al norte del Templo Principal, debe evacuar sus aguas hacia el sumidero A, que se encuentra al oeste (Pasadizo b), mientras que las aguas que van de la escalinata de ingreso al Intiwatana (norte del Recinto 4) deben ir también a ese sumidero. En el pasadizo b, en medio de la pared oeste del Templo Principal, existe una división de las aguas; al sur, el *capping* debe llevar las aguas hacia el dren C, en tanto que al norte, el piso impermeable debe llevar las aguas hacia el sumidero A. La estructura semicircular c, con su sumidero C, recolectan gran parte de las aguas de todo el sector descrito anteriormente, para llevarlo hacia los andenes de la ladera occidental.

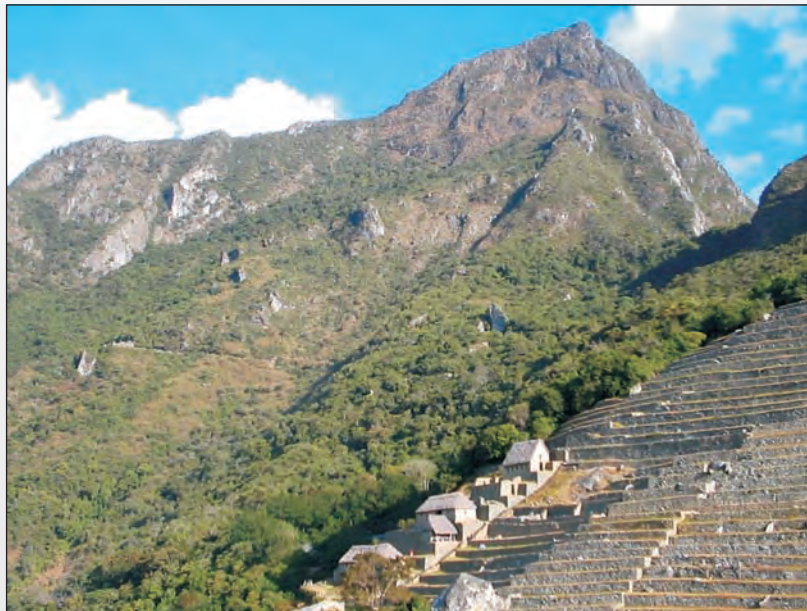
Foto 16. Deslizamiento de la ladera norte del cerro Machupicchu, sobre el que están construidos el camino inca y la carretera de acceso a la ciudad inca.

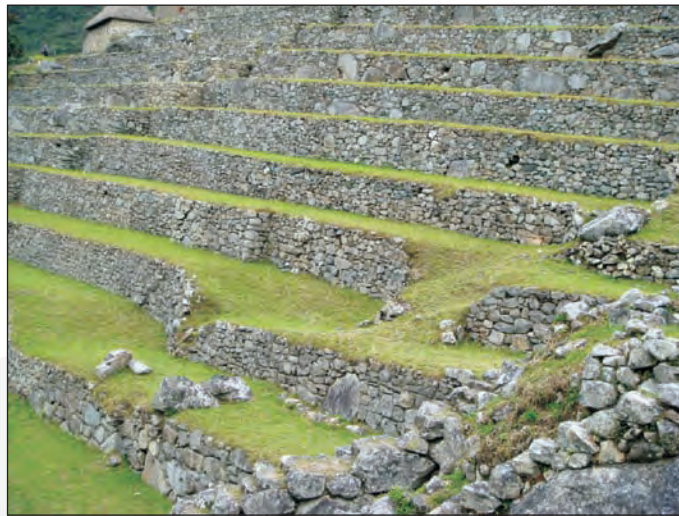
Los fenómenos de reptación se presentan muy frecuentemente en las vertientes, donde los suelos saturados en agua se desplazan muy lentamente, a diferencia de los deslizamientos que son más rápidos. Uno de estos fenómenos se observa en los andenes del sector agrícola de la ciudad de Machupicchu (Foto 17).

Foto 17. Reptación que afecta a las terrazas agrícolas del Conjunto de Andenes 11.

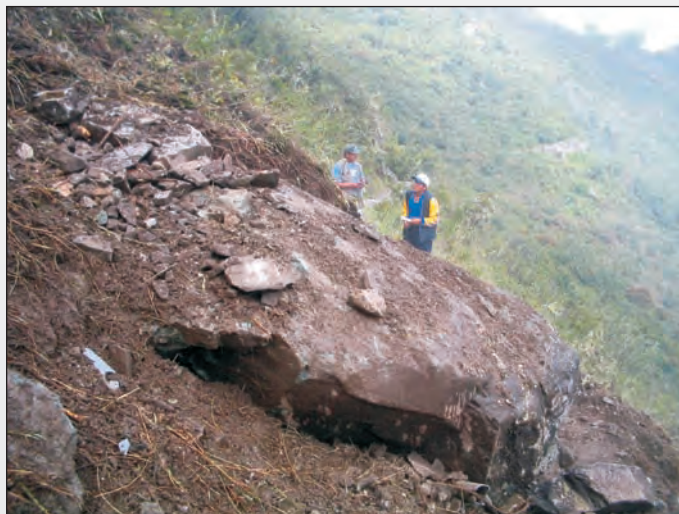
Los derrumbes y caída de rocas son desprendimientos de material suelto, y masas o bloques de rocas, por efecto de la gravedad y se producen en las laderas bastante empinadas, relacionadas con cortes de talud o saturación de agua, que aprovechan las fracturas preexistentes. Estos fenómenos son frecuentes en la carretera de acceso a la ciudad, como el ocurrido en 1995, o cerca de Intipunko en el año 2006 y que provocó el cierre del camino inca en ese sector (Foto 18).

Foto 18. Derrumbe del 2006 que afectó al camino inca, en el tramo Intipunko-ciudad inca.

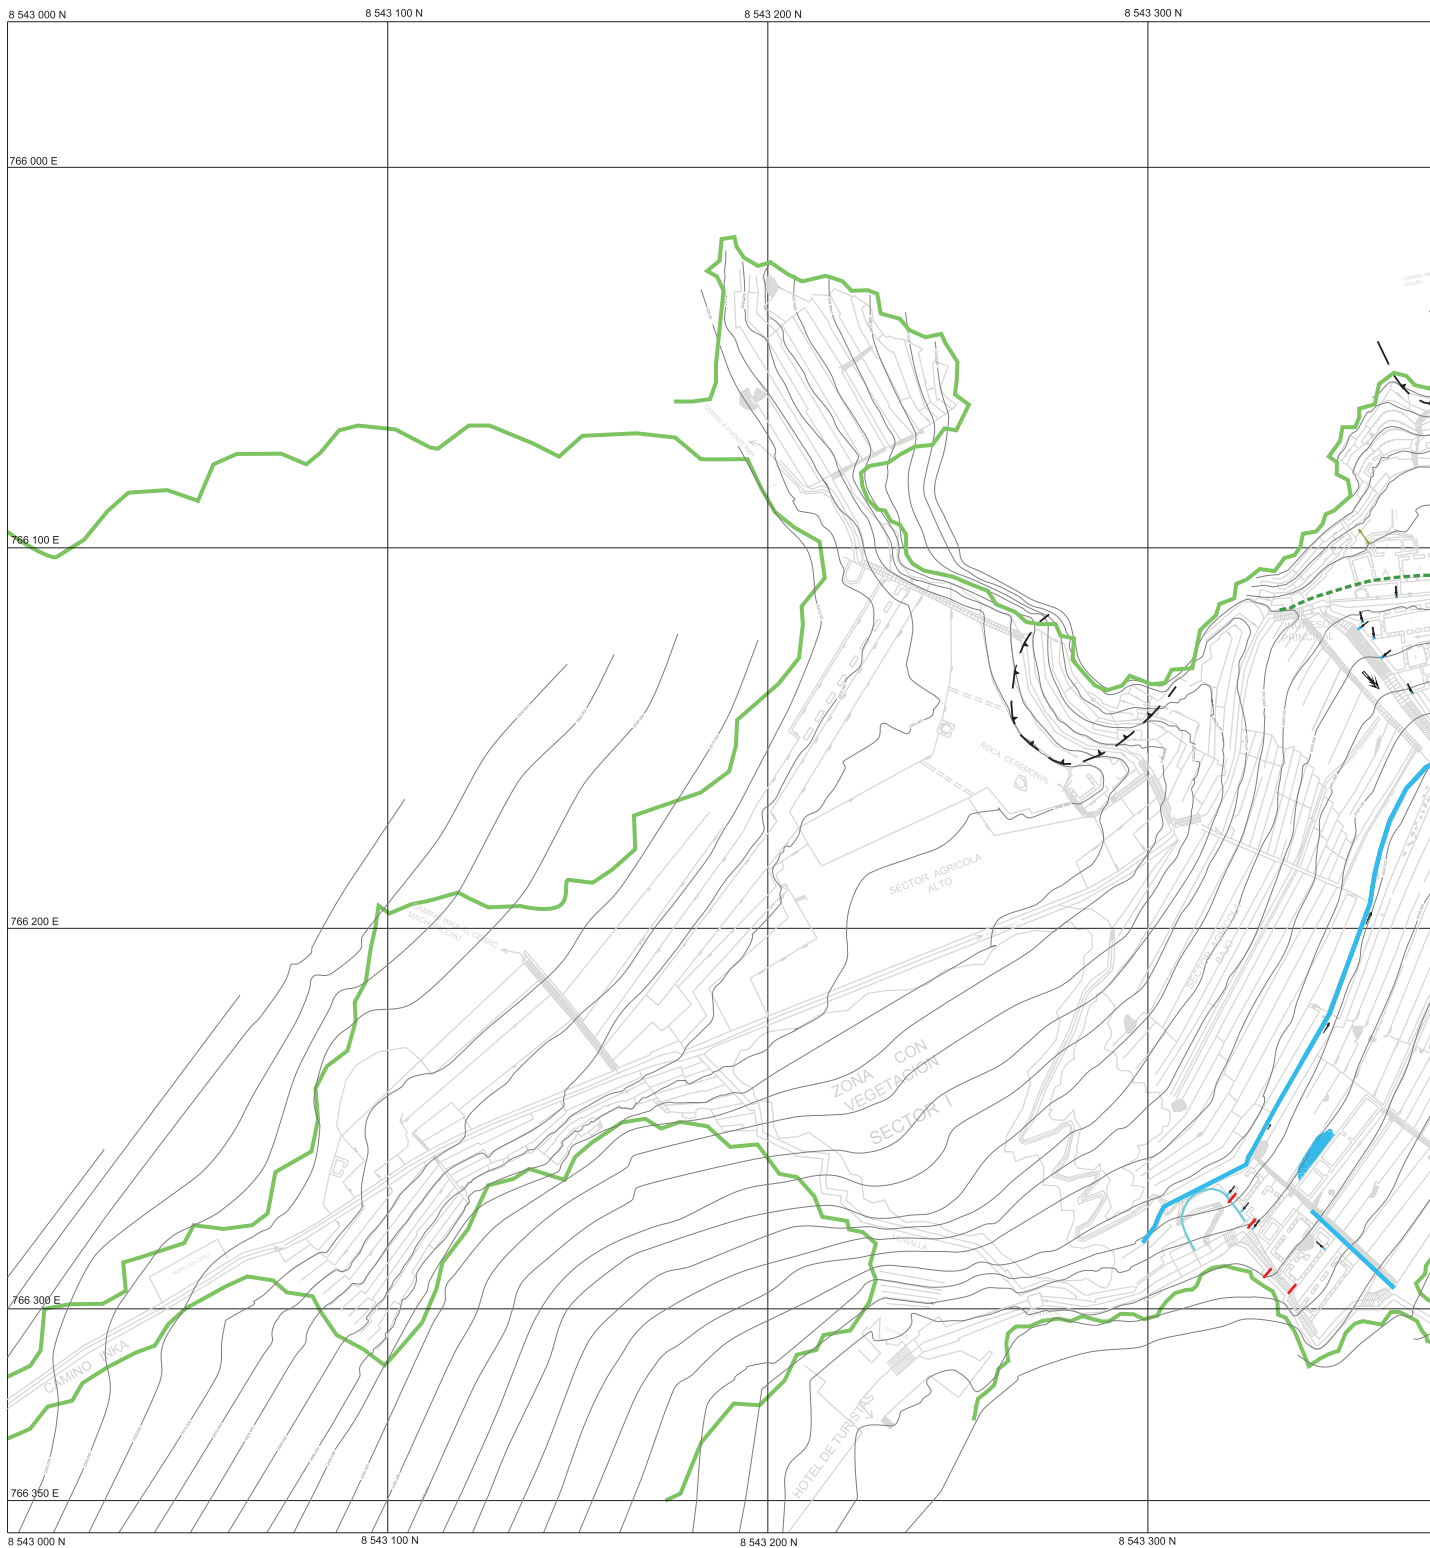
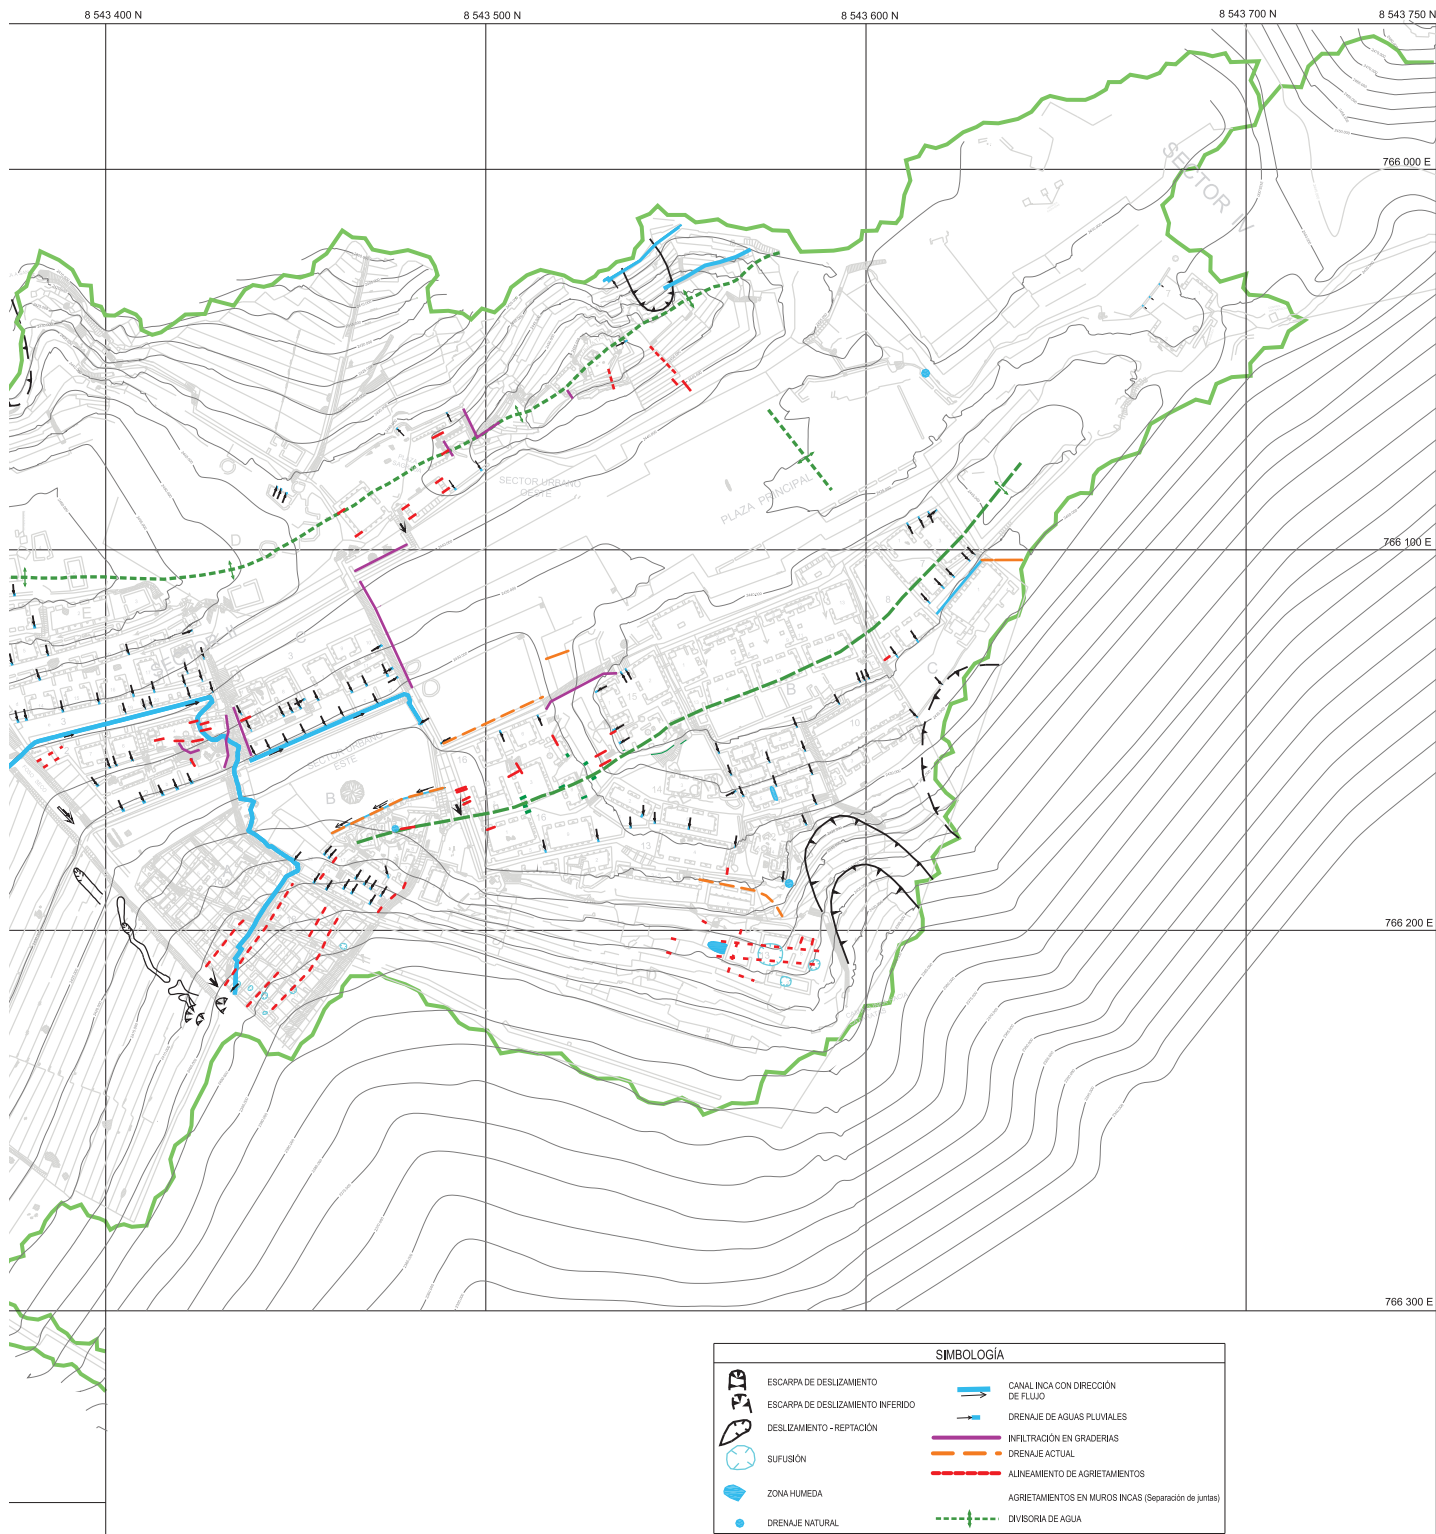
Fig. 16. Mapa geodinámico y de drenajes.

de aguas pluviales y las zonas donde hay infiltraciones importantes en las graderías, como las que se localizan en el muro occidental del Conjunto 16 o la que sube a los templos. Igualmente, se ha marcado el drenaje que funciona actualmente en forma parcial. Por otro lado, dentro de la morfología actual de la ciudad, se han determinado las divisorias de aguas, lo que permite interpretar mejor los sistemas de drenaje, así como definir las inclinaciones de los pisos. Finalmente, se muestran los agrietamientos o separación de juntas en los muros incas y los alineamientos de estos. La cartografía confirma que la ciudad inca no es totalmente estable debido a que en gran parte está construida sobre el caos granítico, cuyos bloques se están asentando y afectan las construcciones.

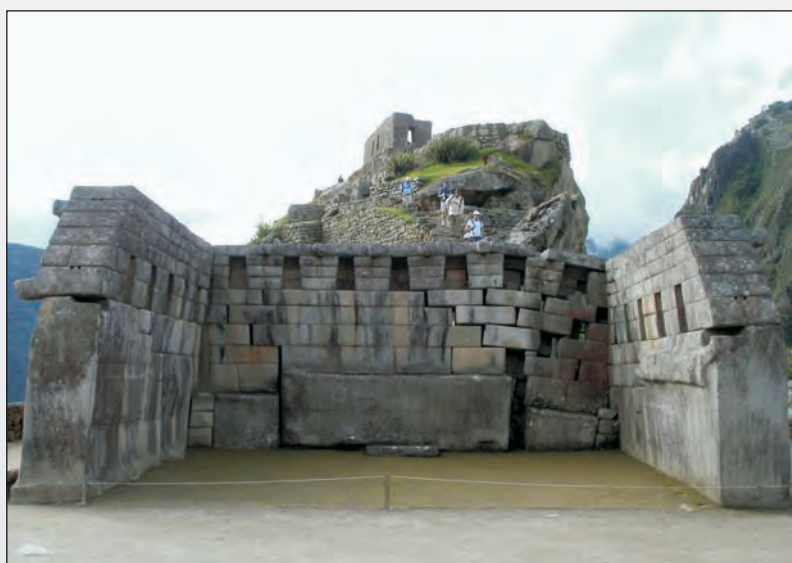
Foto 21. Templo Principal. Nótese el asentamiento diferencial de la pared interior norte.

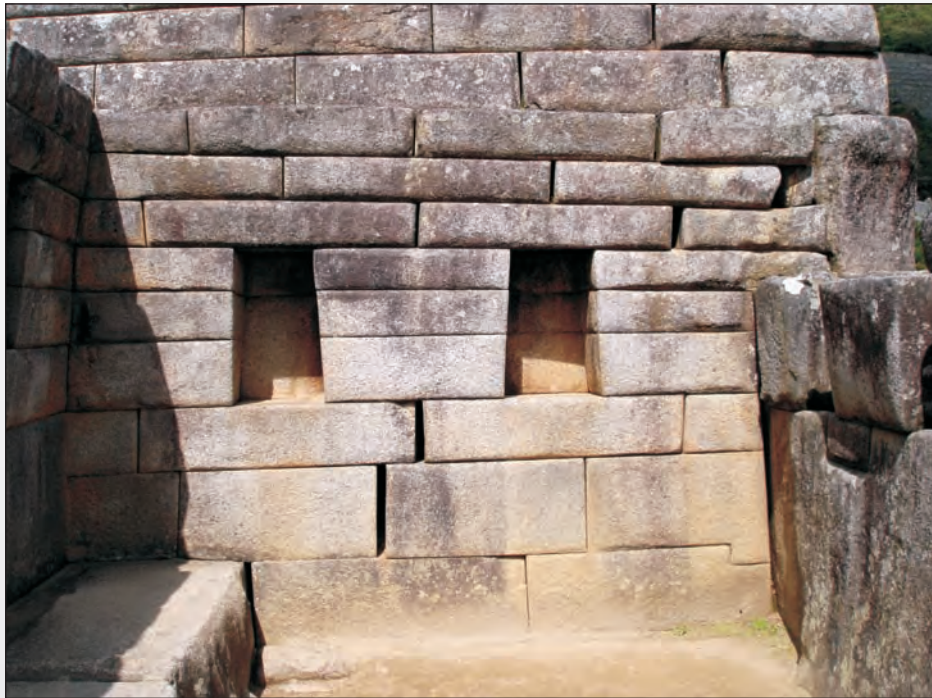
Este recinto tiene forma rectangular de tipo cancha con una entrada, muros de fino acabado y hornacinas trapezoidales en las paredes. En el muro sur, que colinda con la pared exterior norte del Templo Principal, se observa separación de juntas (Foto 22), que están relacionados con los problemas de inestabilidad descritos en el Templo Principal y particularmente con los asentamientos en el ala oeste del muro (Figs. 16 y 18).

Foto 22. Cámara de los ornamentos con separación de juntas en la pared interior sur.

Las gradas ubicadas al norte del Recinto 4 deben ser restauradas tomando en cuenta su impermeabilización. En la parte norte, detrás del Templo Principal, las aguas pueden ser llevadas hacia el este, al sumidero B, o directamente a la Plaza Mayor (Fig. 18).

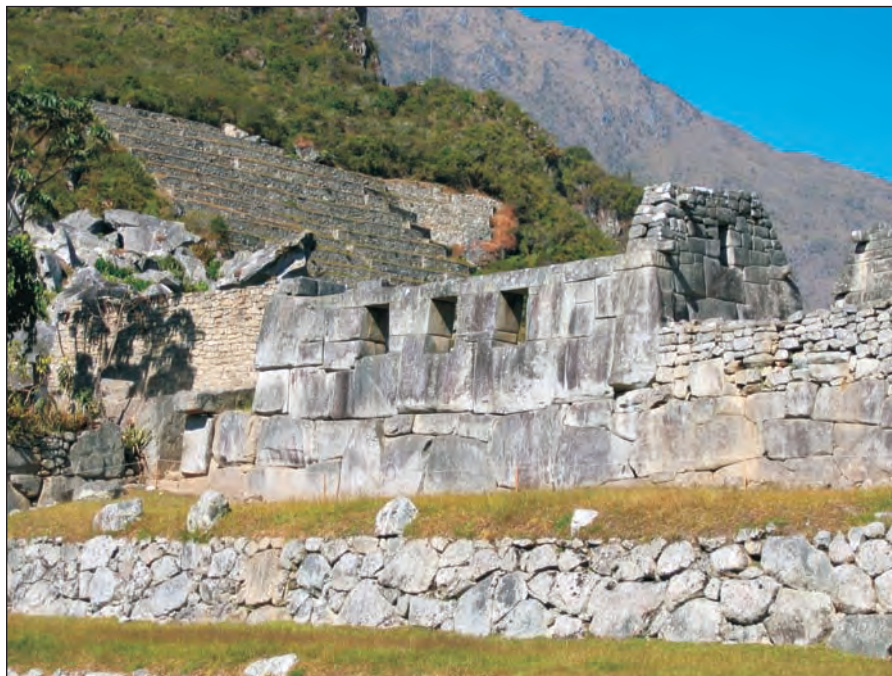
Foto 23. Fachada del Templo de las Tres Ventanas hacia la Plaza Mayor.

En el Templo de las Tres Ventanas se observa el asentamiento de toda la fachada este (Foto 23), y además un desajuste con las paredes norte y sur (Fotos 24 y 25). La causa del desajuste de las piedras labradas es que el piso interno presenta una inclinación ligera hacia el este, permitiendo la concentración de agua en el punto de contacto con la pared. Como existe un desnivel entre la pared interna y externa, que en parte está relleno por suelo, este recibe las filtraciones que lo saturan y al aumentar de volumen ejerce una presión hacia el este, provocando la separación de las juntas y que se observan en las paredes laterales. En la pared este los bloques de piedras labradas inferiores son de gran tamaño, y por lo tanto, causan una fuerte carga en el subsuelo, lo que viene a ser otro factor adicional que incide en la conservación. Actualmente los pisos están impermeabilizados mediante *cappings* (pisos impermeables), sin embargo, aún se ven tonos verdes en el interior del recinto, debido a la concentración de aguas de lluvia (Foto 25).

El sistema de drenaje propuesto para el Templo de las Tres Ventanas consiste en construir pisos impermeables con inclinación hacia el sur, de tal forma que las aguas descendan por la gradería E colindante con el muro sur (Fig. 18), que tiene que ser restaurada pues presenta separación de juntas. Otra posibilidad para evacuar las aguas del Recinto 2 es construir un piso impermeable e inclinado en toda la plaza, hasta la estructura semicircular c, aunque esta solución parece un poco complicada por el relieve del terreno.

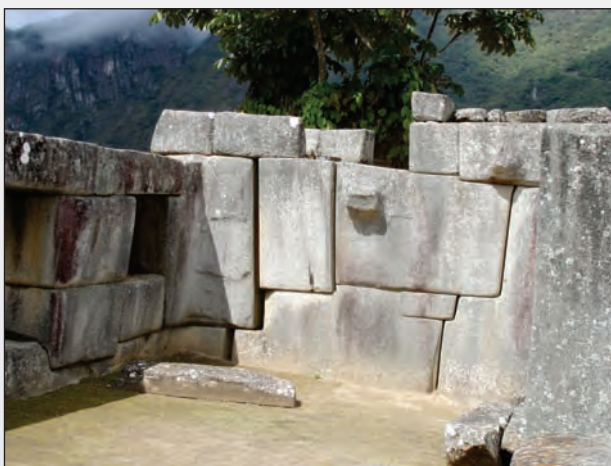
En el piso ubicado delante del templo, junto a la columna central, se encuentra la representación del signo escalonado, que es una pieza lítica con molduras en patillas y sus porciones laterales planas y bien pulidas. Las paredes laterales de este templo presentan separación de juntas hasta de 0.10 m, con inclinación al este (Fotos 24 y 25). El muro este, cuya fachada da hacia la Plaza Mayor, presenta también desajuste entre los bloques.

Foto 25. Templo de las Tres Ventanas con separación de juntas en el extremo sureste, donde hay mucha humedad.

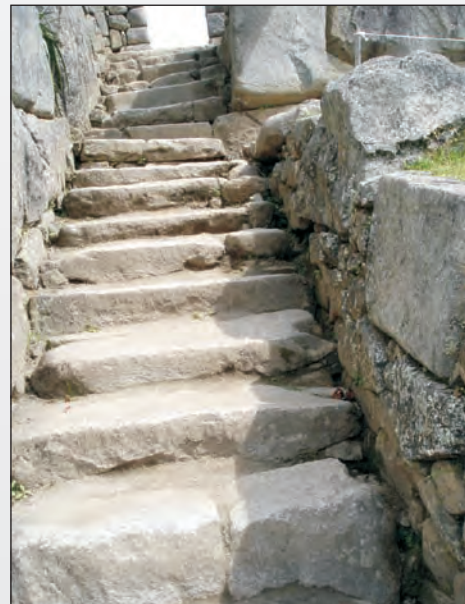
Las escalinatas adyacentes al muro sur del Templo de las Tres Ventanas se encuentran asentadas en su extremo este debido a la infiltración de aguas que saturan el suelo, originando asentamientos diferenciales (Foto 26).

Foto 26. Asentamiento ligero y erosión en la escalinata de ingreso a la Plaza Sagrada.

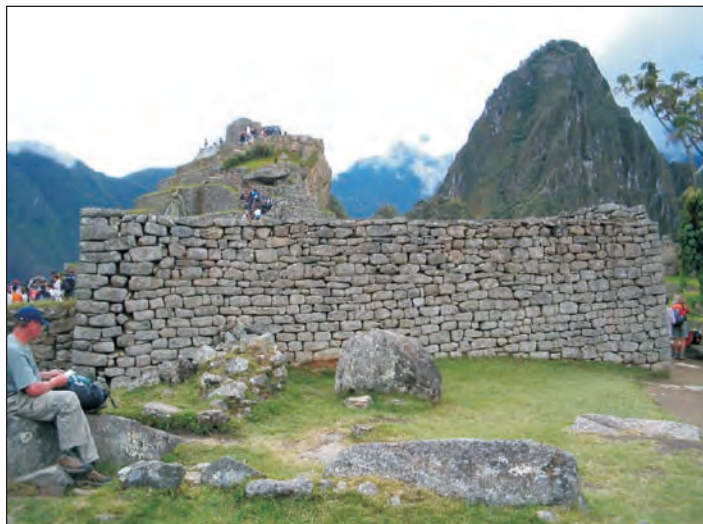
Se localiza al sur de la Plaza Sagrada, es un recinto de doble ingreso con muros de paramentos rústicos. En la pared sur, en los extremos este y principalmente oeste, se han identificado separación de juntas (Fig.16) debido a asentamientos diferenciales (Foto 27).

Foto 27. Separación de juntas en el ala este y oeste del muro exterior sur de la Casa del Sacerdote.

Por otro lado, las aguas en el muro exterior sur del Recinto 1 deben ser evacuadas hacia las graderías F (Fig. 18), que también deben ser restauradas tomando en cuenta su impermeabilización e inclinación.

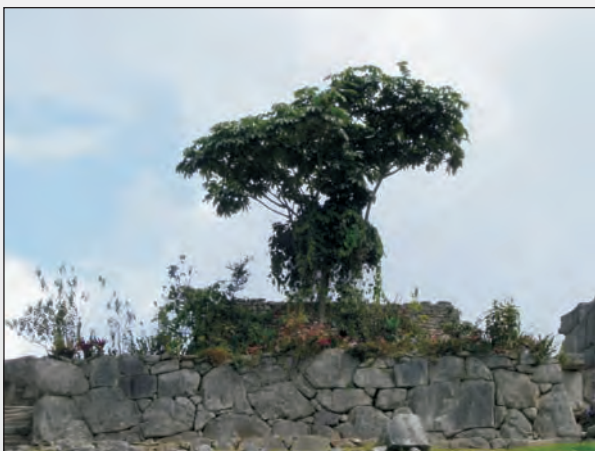
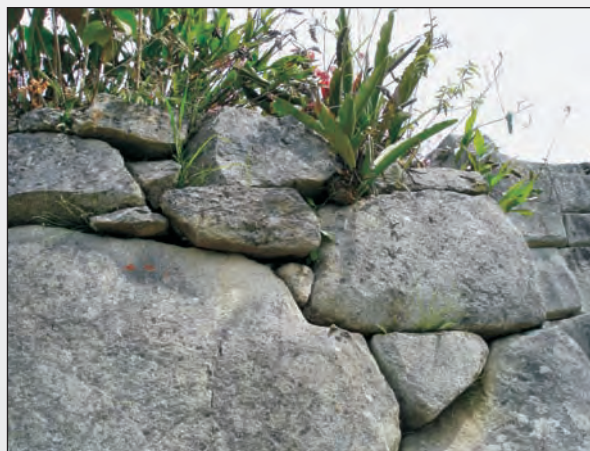
Este recinto es utilizado actualmente como jardín y se ubica al este del Conjunto 4; presenta separación de juntas debido a un asentamiento diferencial por la excesiva concentración de agua debido a la nueva función que se le ha asignado (Foto 28).

Foto 28. Separación de juntas por asentamiento en el recinto denominado Jardín.

La nueva función del recinto utilizado como jardín hace que este reciba agua, incluso en época de secas. Las infiltraciones han provocado la pérdida de capacidad de los suelos, con el consiguiente asentamiento diferencial que se traduce en la separación de las juntas de los muros.

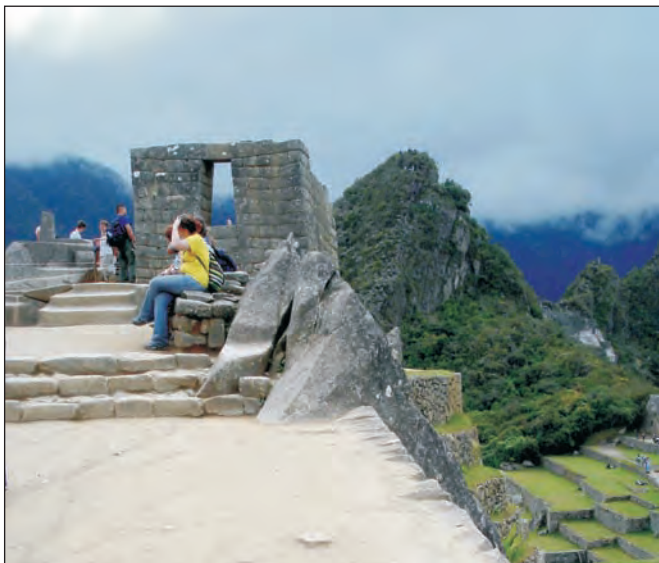
Foto 32.
Fractura que corta el granito y permite la
infiltración de aguas. En primer plano,
rastros de erosión superficial del piso
impermeable.

Si bien el Intiwatana se localiza sobre afloramiento de granitos que forman un relieve con laderas muy empinadas, este ha sido estabilizado por la construcción de andenes incas, pues el afloramiento está muy fracturado y muchos bloques se encuentran en proceso de separación. Las causas del deterioro son los efectos de la infiltración de agua en rocas fracturadas y bloques en vías de separación, favorecidos por la gravedad. En la ladera oeste se está reactivando un pequeño deslizamiento que fue estabilizado por los incas, al igual que en la ladera este, donde los muros muestran signos de asentamientos. Otros problemas son la escorrentía superficial e infiltraciones de las aguas de lluvia que penetran por las fracturas abiertas en los granitos.

Carlotto et al. (1994a) propusieron un diagrama de drenaje y la impermeabilización de los pisos, varios de ellos ya fueron realizados por el INC-Cusco. Sin embargo, la impermeabilización de los pisos requiere que tengan mantenimiento continuo y pendiente adecuada. También se deben estabilizar los desprendimientos de rocas y mantener en buen estado el sistema de andenes, tomando en cuenta los drenajes y la vegetación. Además, las escaleras norte y sur se deben mantener en perfecto estado mediante la impermeabilización puesto que gran cantidad de agua ingresa a través de ellas, lo que provoca erosión en las juntas. Asimismo, se deben efectuar trabajos de consolidación para evitar las infiltraciones por las grietas superficiales y se deben estabilizar los bloques de granito que pueden caer a la Plaza Mayor. Igualmente, se deben restaurar los muros de la vertiente este, que presentan asentamientos diferenciales. Finalmente, se plantea seguir el sistema de drenaje propuesto por Carlotto et al. (1994a), mostrado en el mapa de drenaje del Conjunto 5 (Fig.19) y que se explica a continuación.

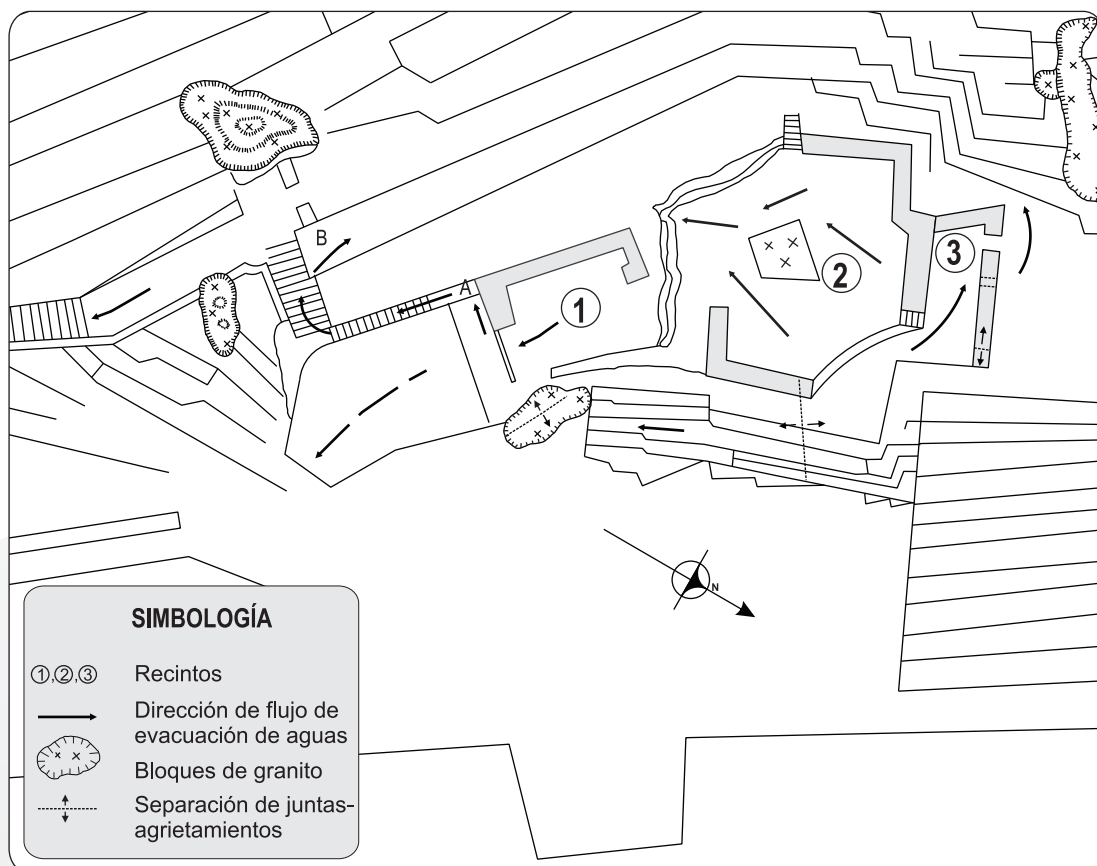
Fig. 19. Propuesta de drenaje para el Intiwatana, tomado y modificado de Carlotto et al. (1994a).

El sistema propuesto requiere de pisos impermeables inclinados para evitar la infiltración de las aguas y erosión superficial. Del Recinto 1 se puede llevar las aguas a las graderías A y de allí seguir hasta B, desde donde se evacuarán a los andenes. Estas graderías A deben ser restauradas e impermeabilizadas para evitar la infiltración; con este mismo fin se debe hacer un *capping* inclinado hacia el suroeste en el Intiwatana. En el Recinto 3 las aguas pueden ser evacuadas al oeste de acuerdo a la Figura 19. En la plataforma sur, al costado del Recinto 1, se debe mantener el *capping* dándole una inclinación hacia el talud este, en tanto que en los andenes de la ladera oriental se deben hacer *cappings* inclinados hacia el sur para evacuar las aguas y evitar que sigan las infiltraciones.

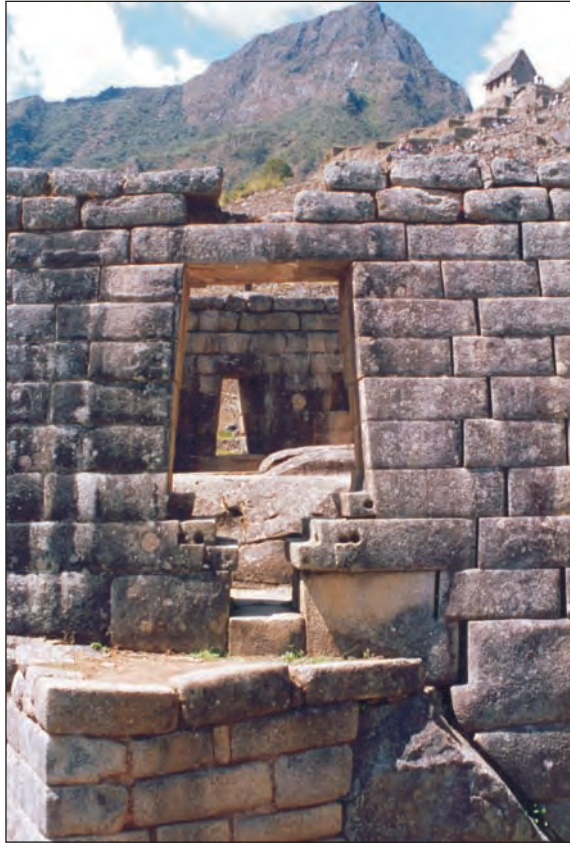
En el Torreón se observa también separación y desplazamiento entre las juntas de los bloques de roca labrada, tanto en el muro norte, junto a la Puerta de las Sierpes (Foto 38), así como entre dos pequeñas hornacinas ubicadas en el extremo oeste del muro (Foto 40). En el interior del Recinto 2, al final del muro semicircular, se ven agrietamientos que se alinean con otros del Recinto 4 (Figs. 16 y 20) y que colindan con el Recinto 5. La separación de las juntas alcanza hasta 3 cm y es muy notoria porque contrasta con la magistral técnica del ensamblado de los muros de este sitio. En los muros norte y sur del Aposento de la Ñusta (Recinto 5) hay separación de juntas hasta de 3.5 cm (Foto 41).

Foto 38. Puerta de las Serpes con separación de juntas.

Las causas del deterioro en el Torreón, Tumba Real, Centro Ceremonial y Casa de la Ñusta están relacionadas con los problemas de infiltración. Las aguas provenían, y continúan haciéndolo de la rotura y las filtraciones del conducto subterráneo que distribuye el agua entre las fuentes litúrgicas, ubicado junto al Torreón. Por otro lado, gran parte de las aguas pluviales no se evacúan debidamente fuera del Conjunto 2, que recibe muchas filtraciones desde el callejón que pasa al oeste del Torreón, y también desde los pisos descubiertos. La cantidad de agua que se estanca, y que luego se infiltra, es importante. Estos fenómenos han generado la pérdida de capacidad de carga del suelo con deformaciones, y de esto derivan los hundimientos y los asentamientos diferenciales que se observan en los bloques. Estos movimientos han contribuido al desajuste de las paredes construidas al lado o encima de los bloques, como en el caso del Torreón (Fotos 38, 39, 40 y 41).

Una de las medidas recomendables es cerrar los accesos al Torreón y no utilizar la escalera monolítica inca. Asimismo, para evitar las infiltraciones se debe impermeabilizar los pisos, sobre todo en la parte norte del Conjunto 2, y proteger las cabeceras de muros para evitar infiltraciones directas en la mampostería. También se debe establecer un sistema de desagüe que permita canalizar las aguas pluviales fuera del sector, alejando el flujo de las bases de las construcciones, y se deben monitorear los conductos y fuentes litúrgicas refaccionadas, así como la Tumba Real, Torreón y Casa de la Ñusta, para establecer si estas medidas logran detener los asentamientos. Una medida adicional, y de carácter preventivo contra la humedad que satura la Tumba Real, es colocar una caja de cal viva y renovarla frecuentemente para limitar el crecimiento de musgos. Se recomienda además el registro de testigos, medir el grado de humedad, llevar un control y registro gráfico del crecimiento o del receso de los musgos presentes en esta estructura. Para resolver el problema de las infiltraciones se propone un sistema de drenaje (Fig. 20). Finalmente, se debe dar tratamiento a las rocas de las cabeceras de los muros que muestran intemperismo y disgregación de minerales, particularmente en la parte posterior de la Puerta de las Serpes.

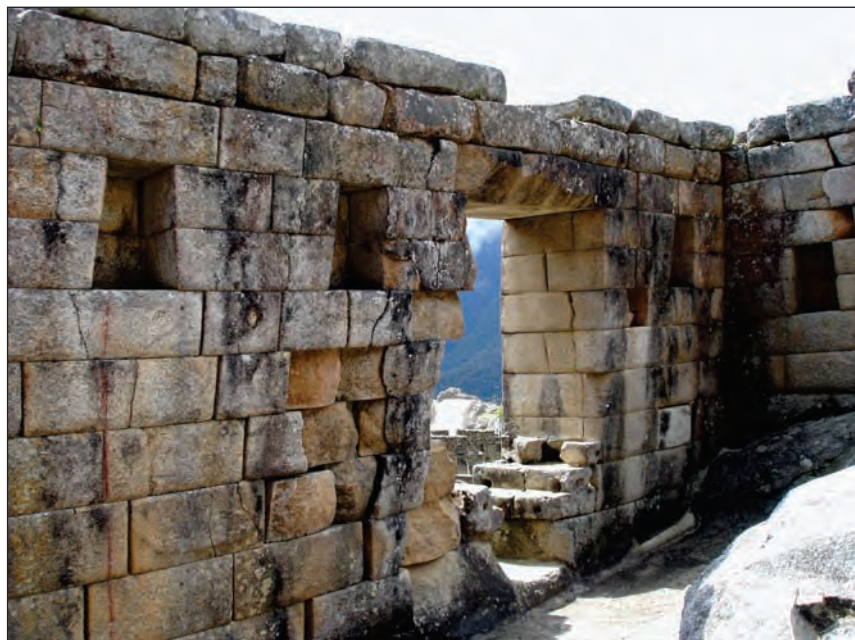
Foto 39. Interior de la Puerta de las Serpes con separación de juntas y efectos de meteorización.

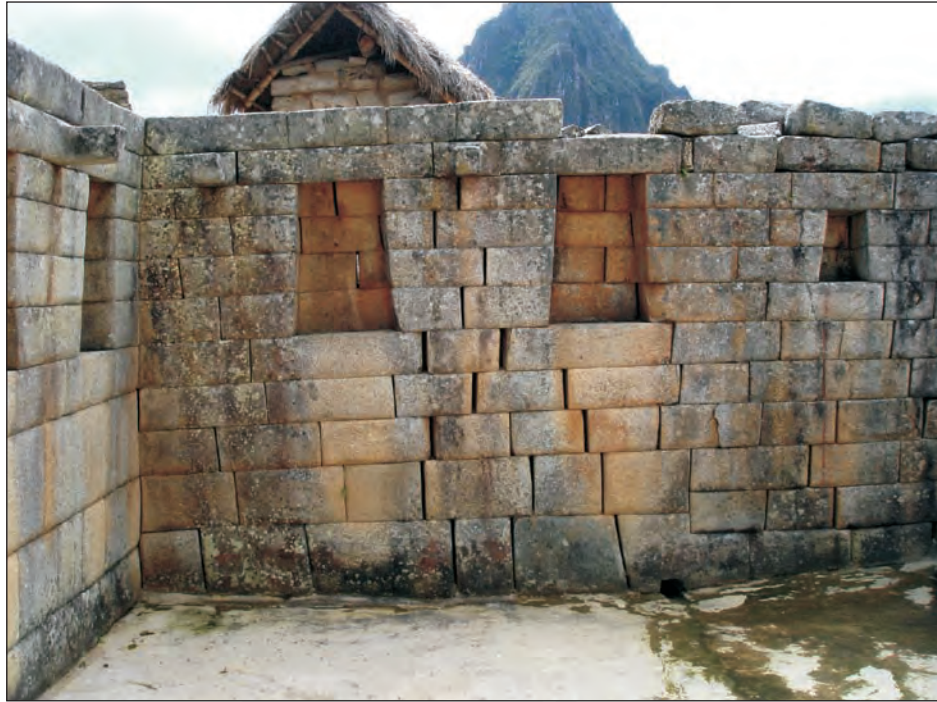
Foto 40. Separación de juntas en el ala oeste y sumidero en la parte baja del muro interior norte del Recinto 4.

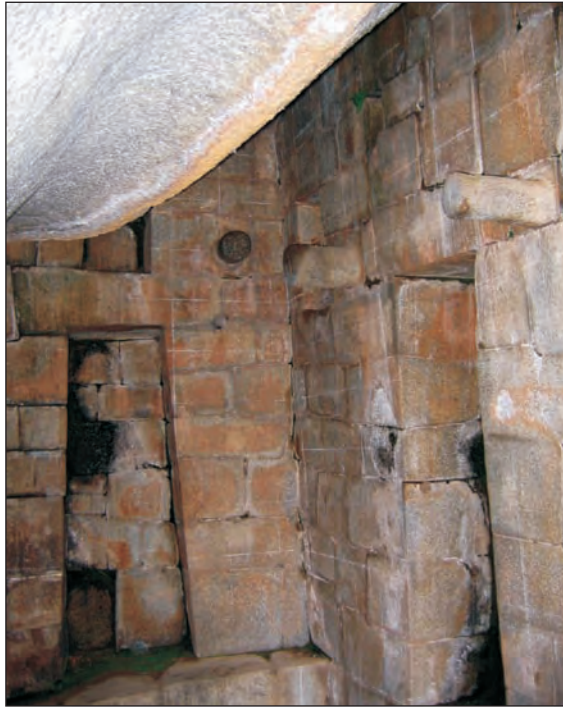
El bloque de roca que forma parte del recinto y cuyo origen está relacionado con el caos granítico, originalmente inestable, fue estabilizado por los incas con muros de contención al sur y norte. Hasta los años noventa ocurrían permanentes filtraciones de agua a través del contacto entre el bloque de roca granítica, la laja del techo, dentro de las hornacinas y los dos muros, determinando el crecimiento de musgos, así como el desarrollo de líquenes que tapizan parcialmente las juntas y recubren algunas porciones aisladas del muro (Foto 42). La falta de un verdadero techo en el Torreón permite que se produzcan filtraciones hacia la Tumba Real, además de la filtración de agua proveniente del sistema de canaletas entre la segunda y cuarta fuentes litúrgicas.

Foto 42. Muros norte y oeste de la Tumba Real con separación de juntas y presencia de musgos por la humedad.

Además, el desarrollo de musgos y las manchas de humedad dentro de la Tumba Real (Fotos 42 y 43) son indicios de la presencia de agua en las paredes oeste y norte, y confirman la existencia de las infiltraciones.

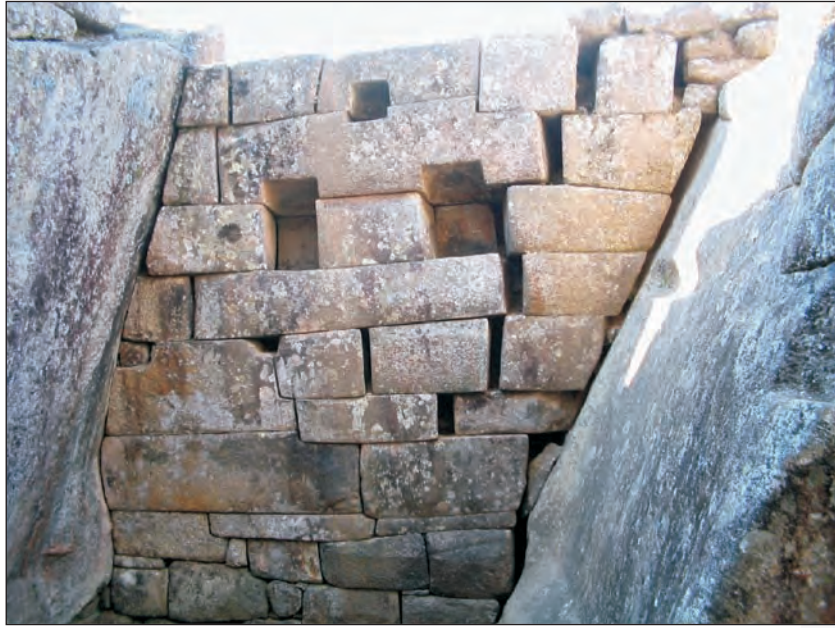
Foto 44. Muro construido y apoyado sobre bloques de caos granítico, con evidencias de separación de jambas.

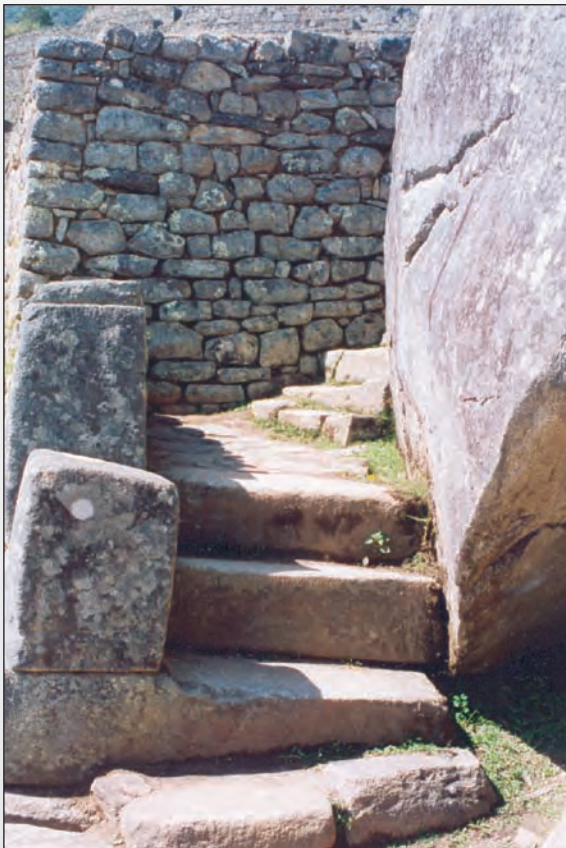
Foto 45. Asentamientos de las gradas en el contacto con el bloque de granito del Torreón.
