Boletín N°1 serie I Patrimonio y Geoturismo

Machu Picchu, 100 años de su reencuentro con el mundo 1911-2011

La Geología en la conservación de Machupicchu

A lo largo de estas páginas, los fenómenos geodinámicos que afectan a la ciudad inca de Machupicchu - como los asentamientos, la sufusión, la erosión superficial, los derrumbes, la caída de rocas y los deslizamientos superficiales - son descritos minuciosamente. Durante la ocupación inca, los andenes con sistemas de drenajes y las construcciones con techos permitían una evacuación eficaz de las abundantes aguas de lluvias; sin embargo, este no es el caso actualmente, ya que las construcciones no tienen techo y gran parte de los drenajes no funcionan, generando infiltraciones, erosión superficial, sufusión, asentamientos, etc. Los levantamientos geológicos al detalle y los estudios específicos en varias zonas (conjuntos) permiten dar recomendaciones para una adecuada evacuación de las aguas pluviales y evitar las infiltraciones o la erosión superficial, mediante drenajes y pisos impermeables. Un mapa que reúne el inventario de los drenajes incas servirá para la restauración e implementación del sistema integral de drenaje.

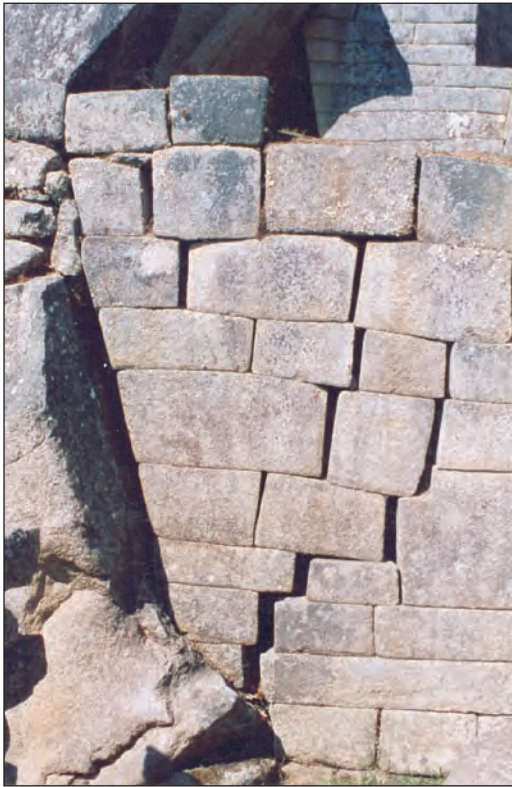
Foto 46. Separación de juntas en el muro y el contacto muro-bloque de granito en la zona de ingreso al Patio A (Fig. 20).

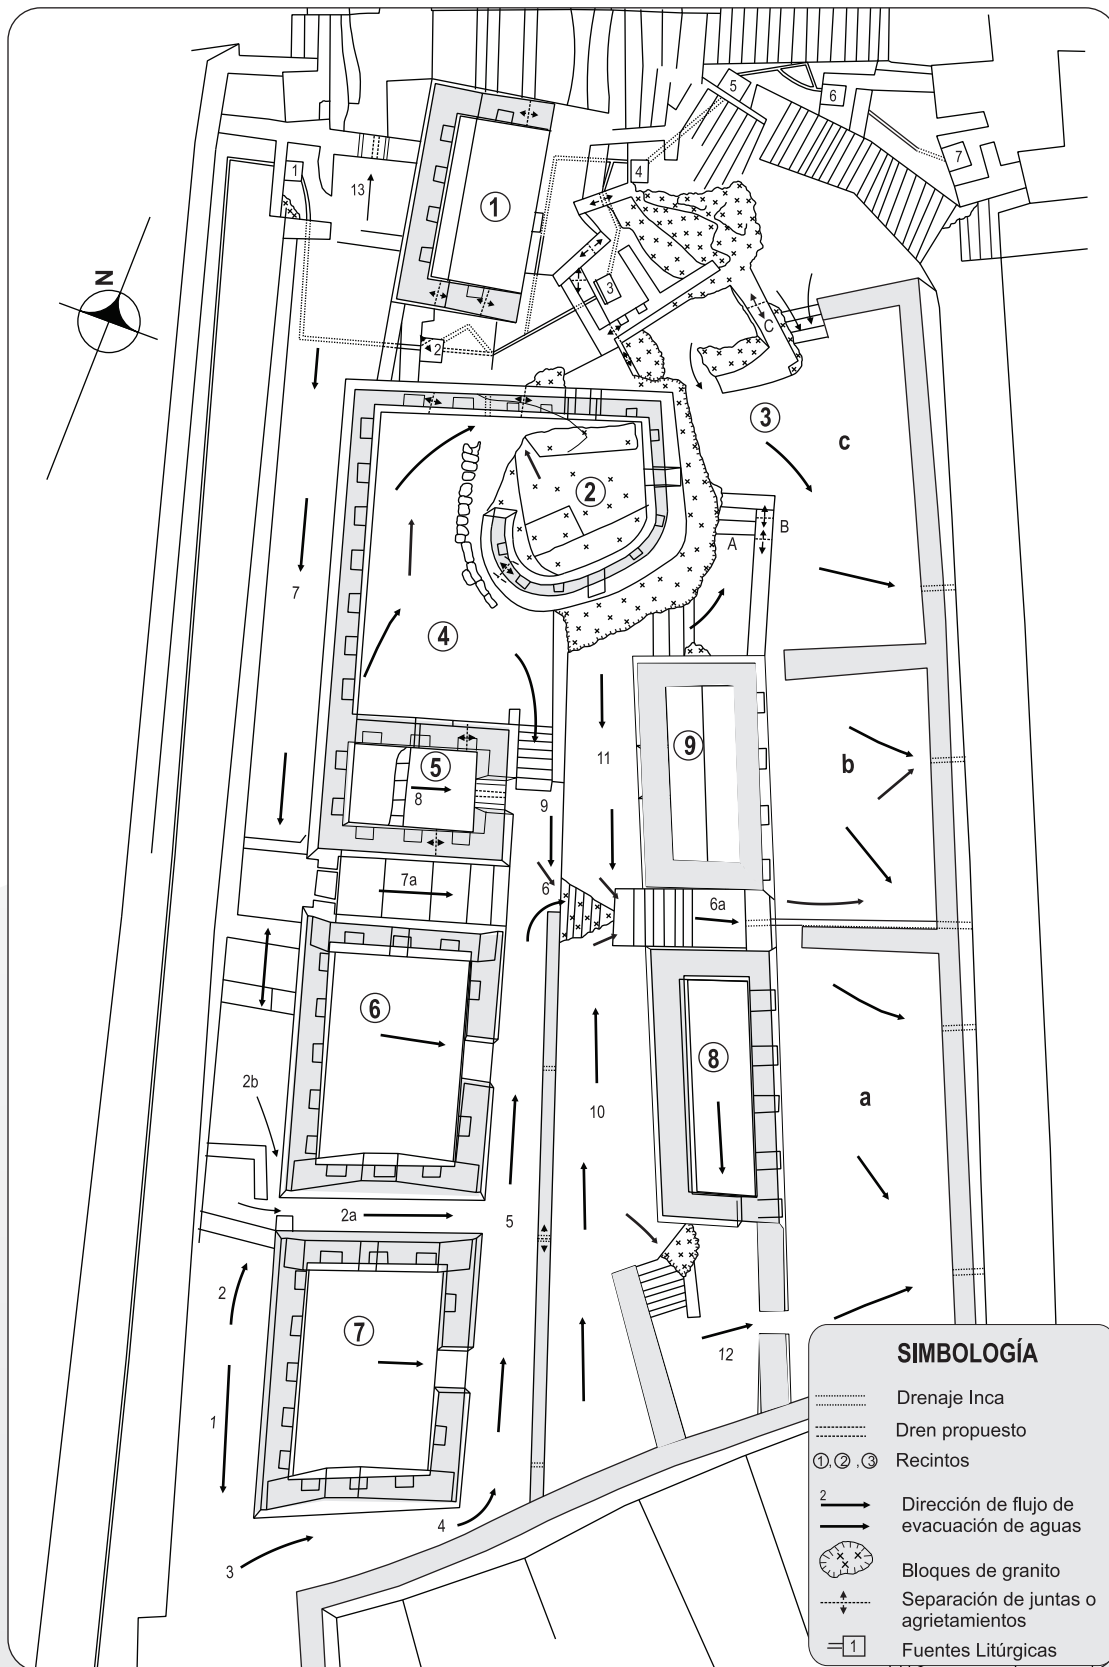
La separación de juntas y los desplazamientos identificados en los Recintos 1, 2, 3, 4, y 5 corresponderían a un probable plano de asentamiento diferencial alineado, con eje norte-sur (Figs. 16 y 20). La causa de estos desplazamientos se relaciona

Fig. 20. Propuesta de drenajes para el Conjunto 2, tomado y modificado de Carlotto et al. (1994b).

Una de las medidas recomendables es cerrar los accesos al Torreón y no utilizar la escalera monolítica inca. Asimismo, para evitar las infiltraciones se debe impermeabilizar los pisos, sobre todo en la parte norte del Conjunto 2, y proteger las cabeceras de muros para evitar infiltraciones directas en la mampostería. También se debe establecer un sistema de desagüe que permita canalizar las aguas pluviales fuera del sector, alejando el flujo de las bases de las construcciones, y se deben monitorear los conductos y fuentes litúrgicas refaccionadas, así como la Tumba Real, Torreón y Casa de la Ñusta, para establecer si estas medidas logran detener los asentamientos. Una medida adicional, y de carácter preventivo contra la humedad que satura la Tumba Real, es colocar una caja de cal viva y renovarla frecuentemente para limitar el crecimiento de musgos. Se recomienda además el registro de testigos, medir el grado de humedad, llevar un control y registro gráfico del crecimiento o del receso de los musgos presentes en esta estructura. Para resolver el problema de las infiltraciones se propone un sistema de drenaje (Fig. 20). Finalmente, se debe dar tratamiento a las rocas de las cabeceras de los muros que muestran intemperismo y disgregación de minerales, particularmente en la parte posterior de la Puerta de las Serpes.

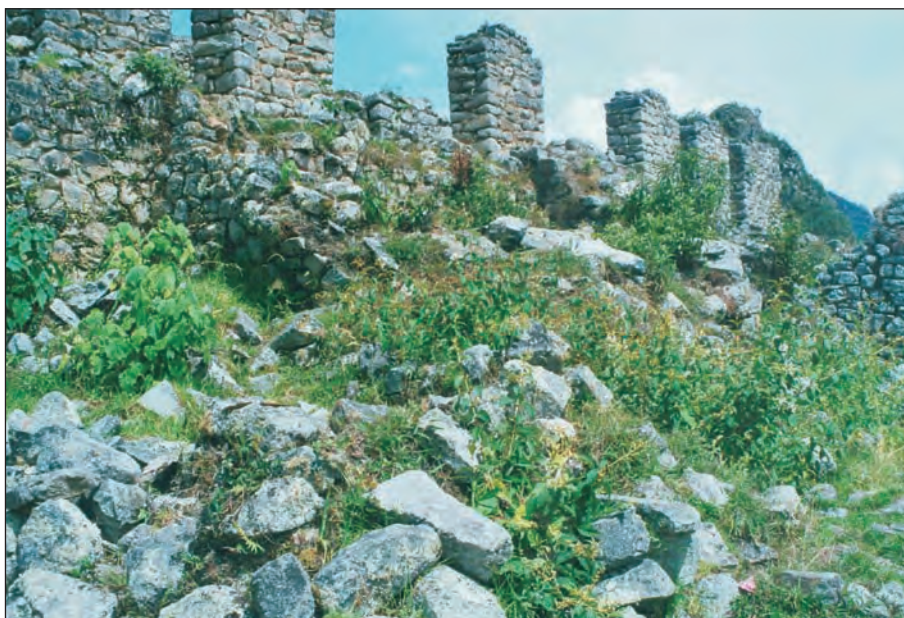
principal del deterioro fue la erosión de las cabeceras por el agua de lluvia, que afectó la argamasa y produjo la caída de los bloques labrados superiores. Los cuatro recintos menores se hallaban también en mal estado de conservación, principalmente el 6 y el 7 (Foto 49), con los muros colapsados debido a la concentración de las aguas pluviales que produjeron sufusión, asentamientos diferenciales y el colapso de los muros.

Foto 49. Recintos 6, 7, 8 y 9 del Conjunto 10 en mal estado de conservación. Foto tomada el año 1994.

Las recomendaciones para el Recinto 5 (Carlotto et al., 1994c) incluían la limpieza adecuada, pisos impermeables inclinados y drenes para evacuar las aguas, de acuerdo al diagrama de flujo que se muestra en la Figura 21. Así, las aguas del Recinto 5 deben seguir el flujo 1 y luego debían ser concentradas en el pasadizo 2, y de allí llevarlas al sumidero A; desde ahí debían ser derivadas hacia el punto 3. Las recomendaciones para los recintos menores eran: realizar una limpieza de la vegetación, restaurar la mampostería caída por el colapso de los muros, y construir un sistema de pisos impermeables y los drenes propuestos (Fig. 21). Estos debían adaptarse a la topografía del terreno, llevando las aguas hacia el sumidero B, de aquí debían ir hacia el punto 8 y unirse con 3. En el momento del estudio, las aguas del sumidero B iban directamente al punto P20 y fue una de las causas de la activación del deslizamiento en el Conjunto de Andenes 13.

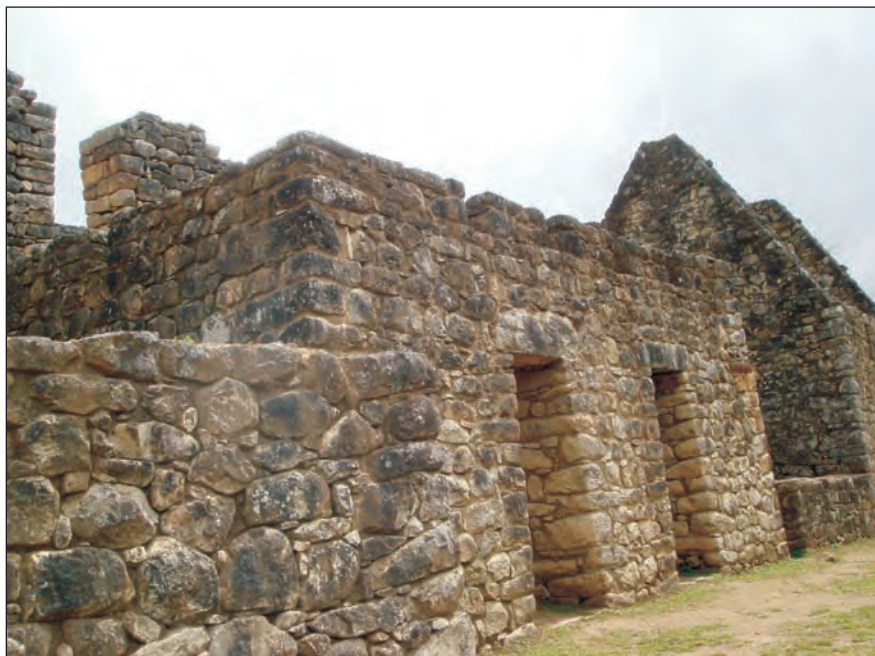
Actualmente estos sitios están restaurados, tal como se observa en la Foto 50. Las recomendaciones del año 1994 han sido tomadas en cuenta parcialmente, pues todavía subsiste el problema de drenaje, ya que las aguas desfogan en el Conjunto de Andenes 13. Por lo tanto, se recomienda que las aguas sean llevadas a los puntos 8 y 3 que desfogan en una quebrada (Fig. 21).

Foto 50. Recintos 6, 7 y 8 del Conjunto 10, luego de la restauración. Foto tomada el año 2007.

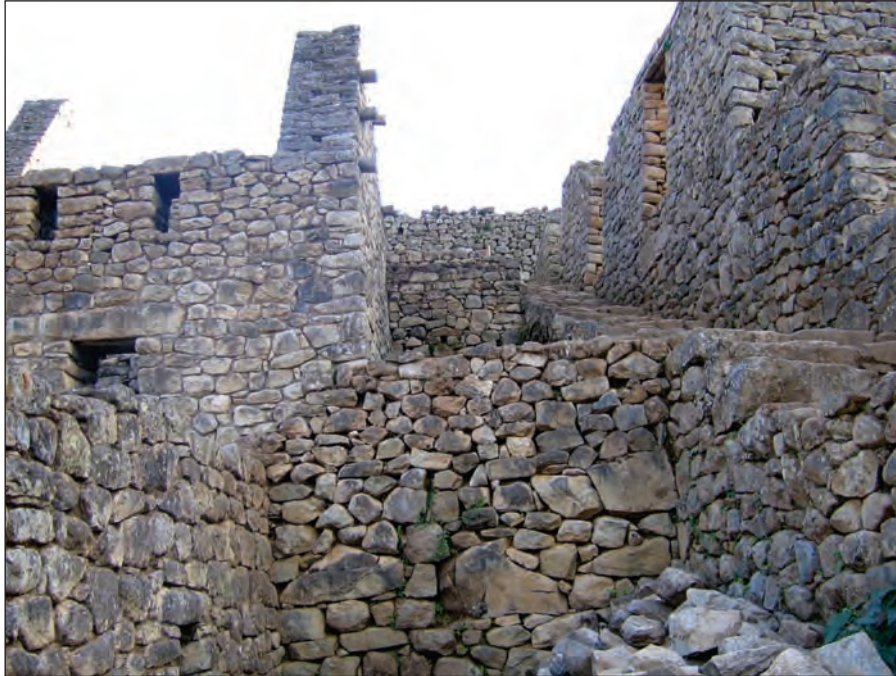
Actualmente este sector se halla aparentemente bien conservado (Foto 51), pero no cuenta con sistemas de drenaje, por lo que se propone el diagrama de flujos para la evacuación de las aguas pluviales que se muestra en la Figura 21 (Carlotto et al., 1994c).

Foto 51. Conjunto 11 en buen estado de conservación.

Los pasadizos al oeste de los Recintos 1, 2, 3, 4, 5 y 6 deben tener pisos impermeables inclinados, con las esquinas entre el suelo y la pared rellenas para evitar las infiltraciones de las aguas pluviales. En el pasadizo que se ubica al oeste de los Recintos 1 y 2 hay dos direcciones de flujo, de 1a a 2 y de 1b a 1c, originadas por un desnivel. Las aguas acumuladas de los Recintos 1 y 2 (flujo 3), y de los

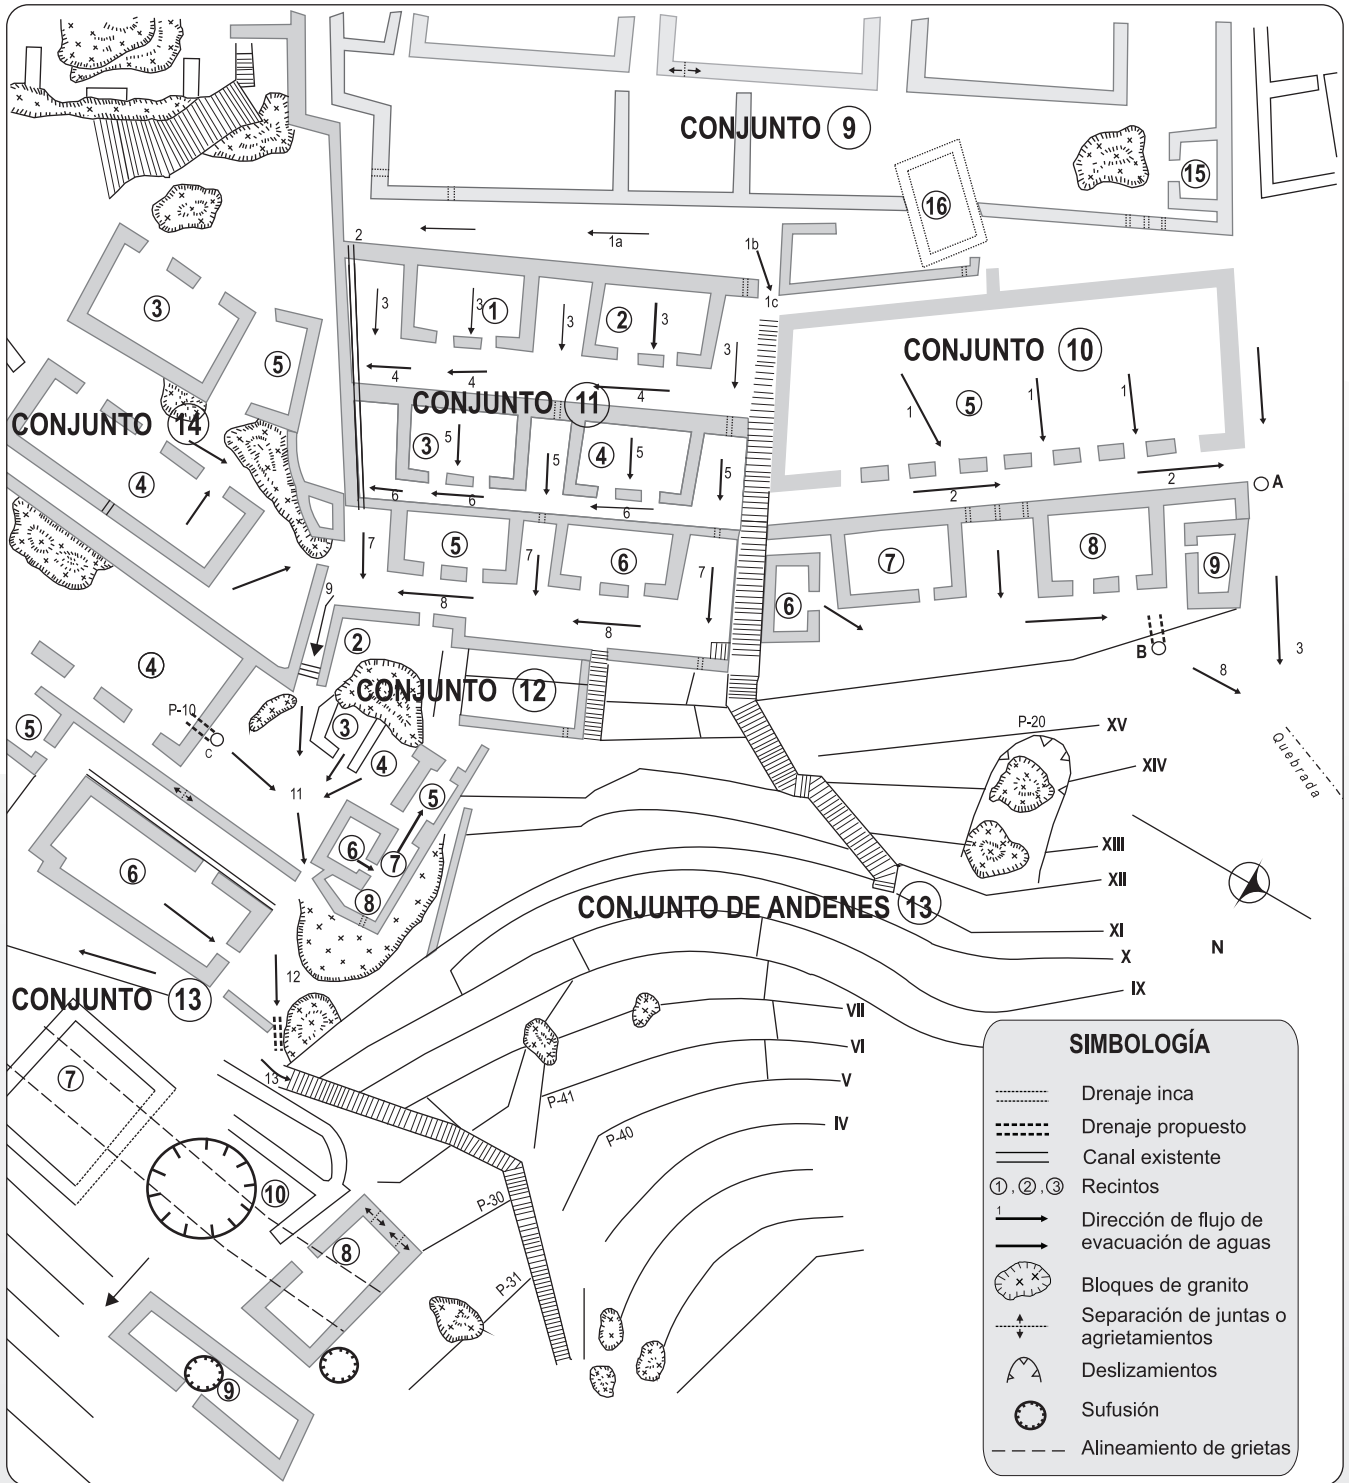
Fig. 21. Propuesta de drenajes para los Conjuntos 10, 11, 12, 13, 14 y el Conjunto de Andenes 13. Tomado y modificado de Carlotto et al. (1994c).

pequeños espacios al costado de estos, deben ser llevadas al pasadizo 4, que debe tener una inclinación hacia el sur. Igualmente, las aguas acumuladas en los Recintos 3 y 4 (flujo 5) deben ser llevadas al pasadizo 6. De la misma forma, las aguas de los Recintos 5 y 6 (flujo 7) deben ser captadas en el pasadizo 8, que debe tener una inclinación al sur hasta llegar a 9.

Los pasadizos 1, 4 y 6 deben conducir sus aguas a 2, que es un canal de drenaje que llevaría todas las aguas a 7, 9 y luego a 11, donde se juntan con las que vienen del Conjunto 12 y de los Recintos 4 y 5 del Conjunto 13 por medio de un drenaje en el punto P10. Desde el punto 11, las aguas deben ir hasta el punto 12, donde se debe reconstruir un canalito localizado al costado de un bloque granítico, que a su vez debe ser revestido para evitar la infiltración.

A partir del punto 12 existe un problema de drenaje, pues las aguas no pueden ser llevadas a la parte sur (Conjunto 13) debido a que allí existen problemas de conservación. Por lo tanto, proponemos que ellas sean dirigidas al punto 13 y de allí descendan por las escalinatas que se hallan al costado del Conjunto 13. Estas escalinatas deben ser restauradas e impermeabilizadas y, si es posible, se debe adecuar un canal longitudinal.

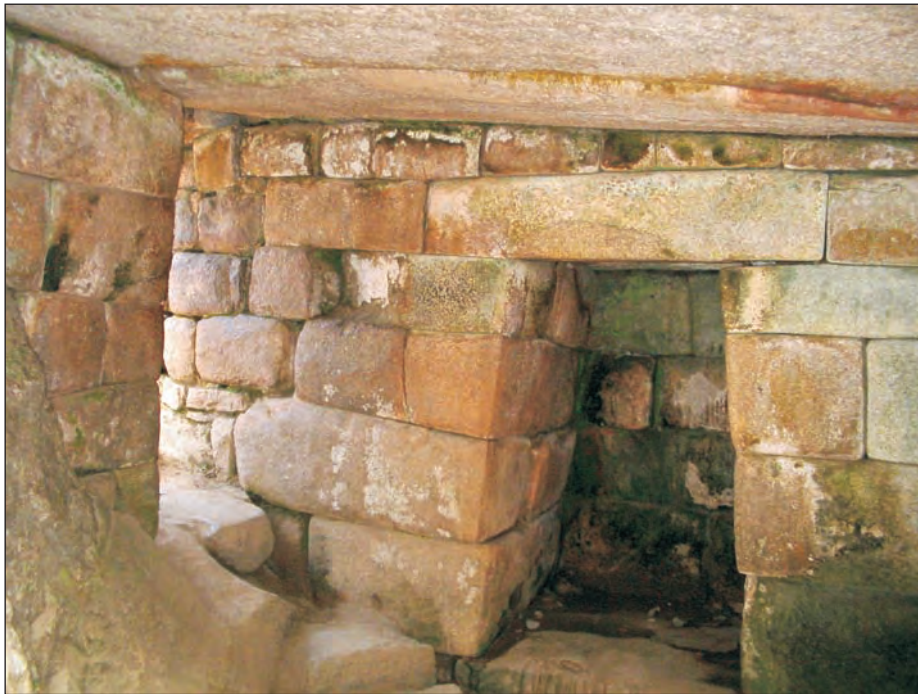
Los recintos tienen de regular a buen estado de conservación, ya que han sido recientemente restaurados, sin embargo, al ser un lugar con grandes bloques de granitos estabilizados (Foto 52), las aguas pluviales penetran entre ellos y llegan a un recinto subterráneo (Foto 53), donde la humedad es evidente por la presencia de musgos en las paredes de fino acabado. En este conjunto se recomienda tomar en cuenta las inclinaciones de los pisos para seguir el diagrama de flujo de evacuación de aguas pluviales, tal como se muestra en la Figura 21. Por otro lado, en este lugar existen drenajes naturales, que son huecos revestidos a veces con granitos labrados.

Foto 53. Construcción inca subterránea con presencia de musgos debido a la humedad originada por las filtraciones de aguas pluviales.

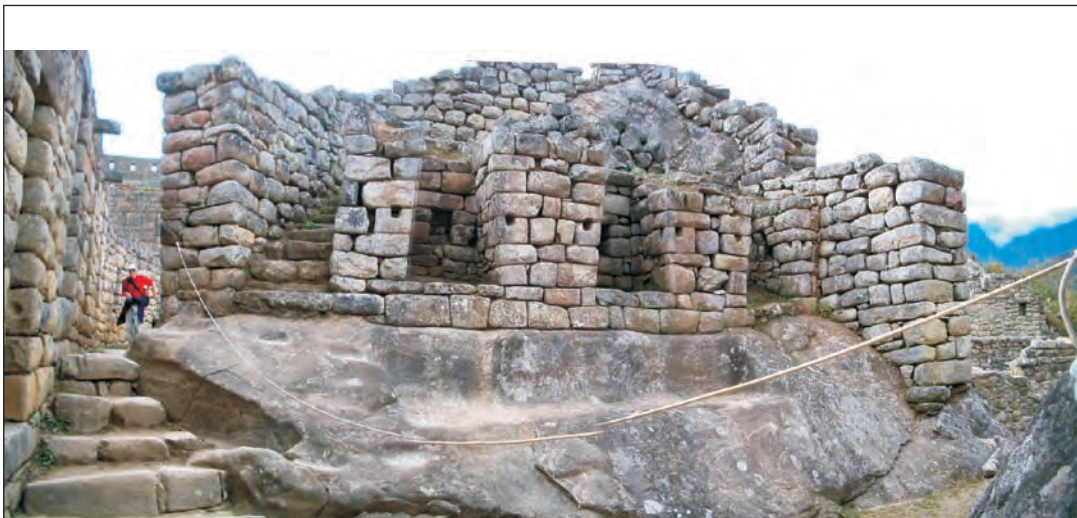
Foto 60. Separación de juntas en los muros del Conjunto 17.

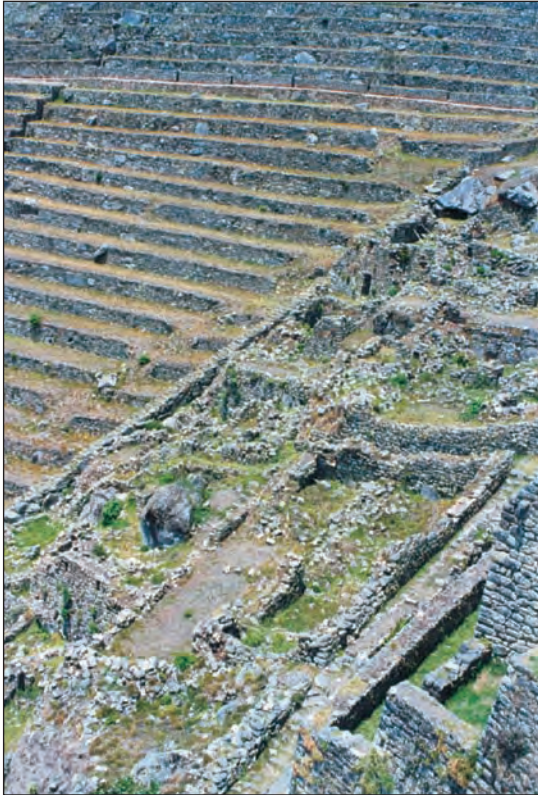
Foto 61. Conjuntos 18 y 19 en mal estado de conservación. Nótese la gran cantidad de recintos colapsados.

Finalmente, en ambos conjuntos son necesarios los trabajos de conservación, como la protección de las cabeceras de muros y también apuntalamientos, particularmente en el Recinto 5 del Conjunto 18.

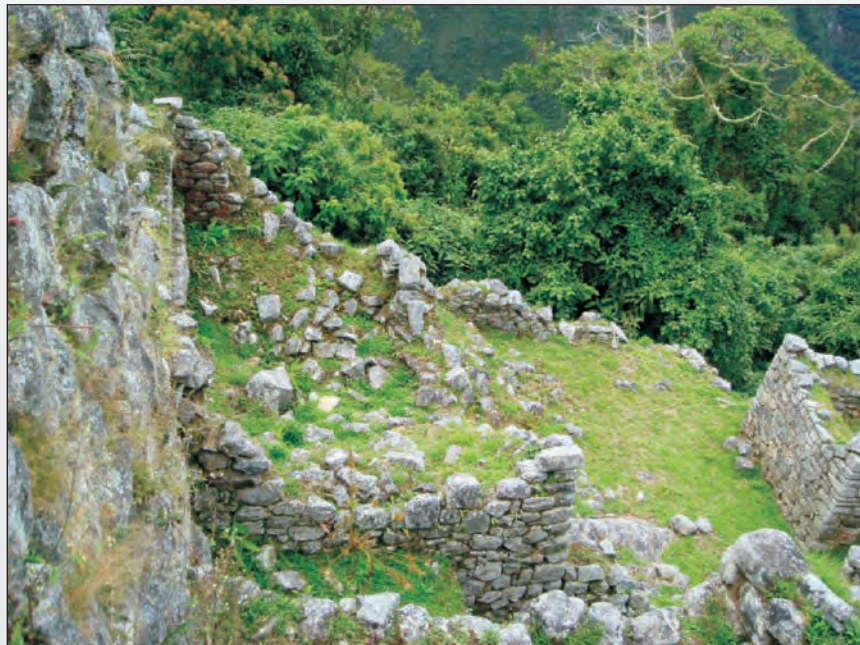
Foto 62. Recinto colapsado en el Conjunto 19.

Este último conjunto debe ser drenado de acuerdo al diagrama de flujo propuesto (Fig. 22), así, debe construirse un pequeño canal o agujero en los muros del Recinto 1 para llevar las aguas al foso seco en 9. En el pasadizo 10, las aguas pueden discurrir, al igual que en el pasadizo 11, ubicado en el límite entre los Conjuntos 19 y 17.

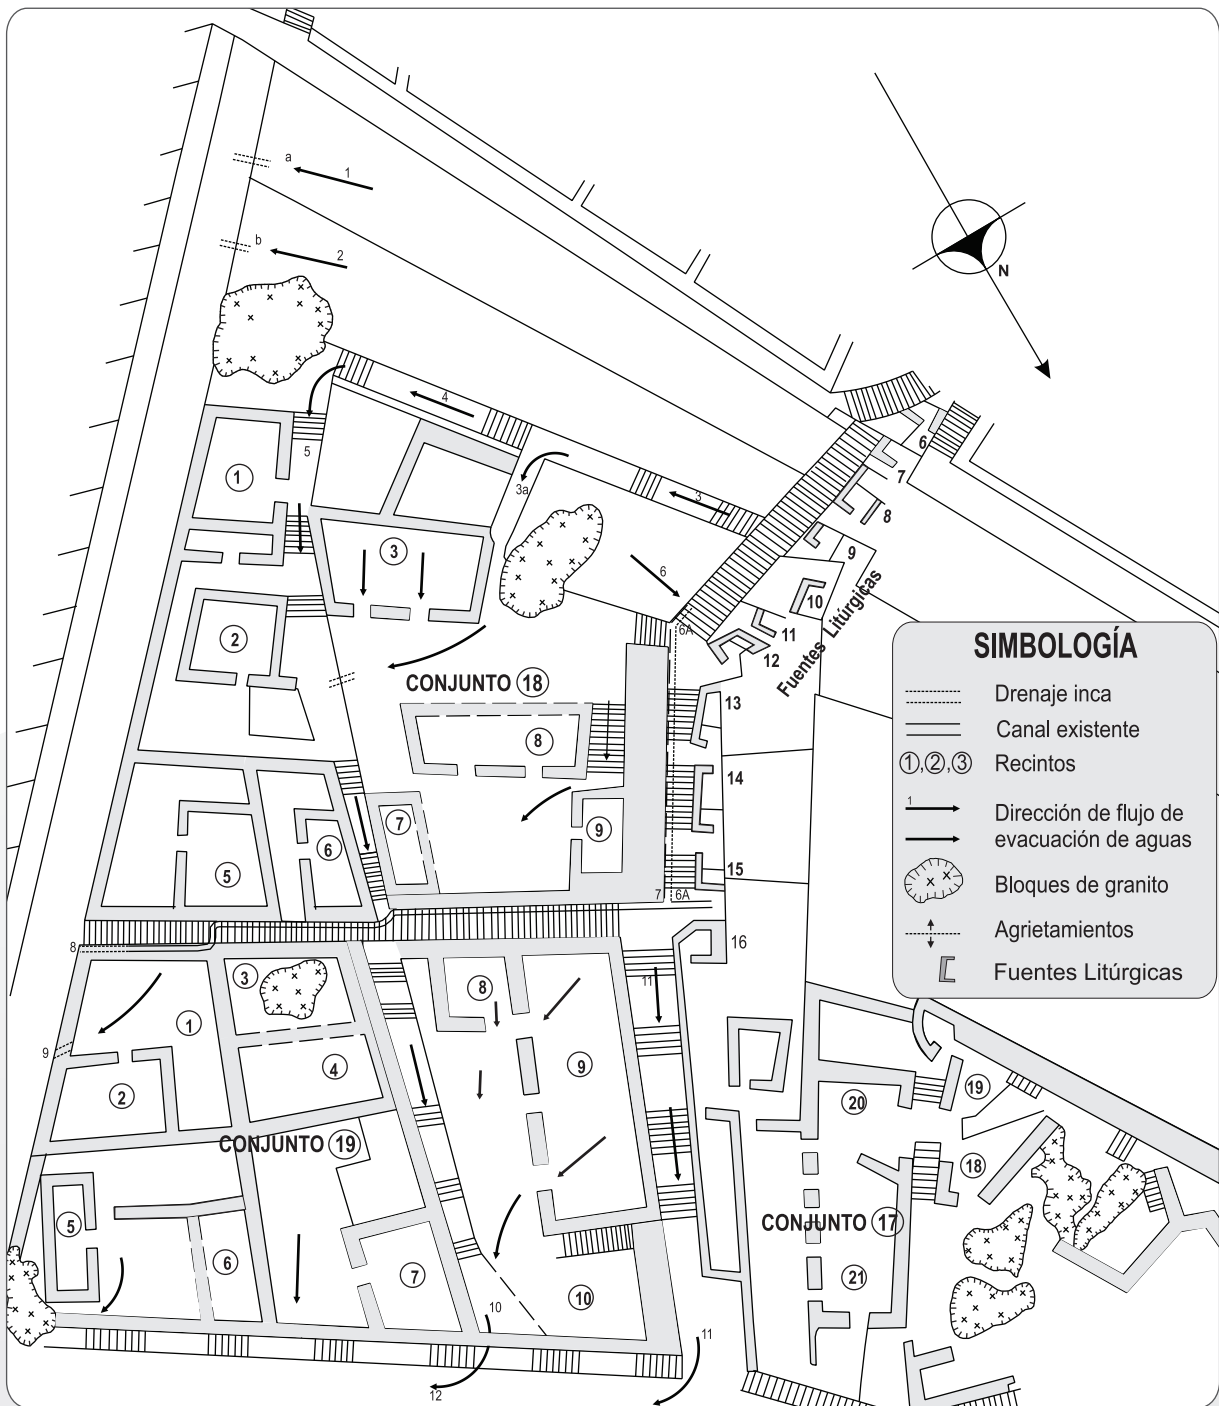
Fig. 22. Mapa con propuesta de drenajes para los Conjuntos 18 y 19. Tomado y modificado de Carlotto et al. (1994c).

En el conjunto 18, las aguas que se concentran en los andenes ubicados en la parte superior pueden ser llevadas hacia el foso seco mediante terrenos inclinados y los drenes 1 y 2, que deben ser construidos en el muro adyacente (Fig. 22). El flujo 3 debe bajar a un costado del Recinto 3, hasta unirse con el flujo 5. Las aguas que se concentran en 4 deben ser llevadas a 5, y de allí hasta una canaleta en 7, mientras que las aguas que se concentran en un recinto al costado de las gradas norte 6 deben ser llevadas a las escalinatas contiguas 6A, que pueden ser restauradas considerando drenes, y de allí deben unirse al canal 7. Los últimos tramos del canal 7 se encuentran deteriorados y su refacción es necesaria. Actualmente las aguas llegan al Recinto 1 del Conjunto 19.

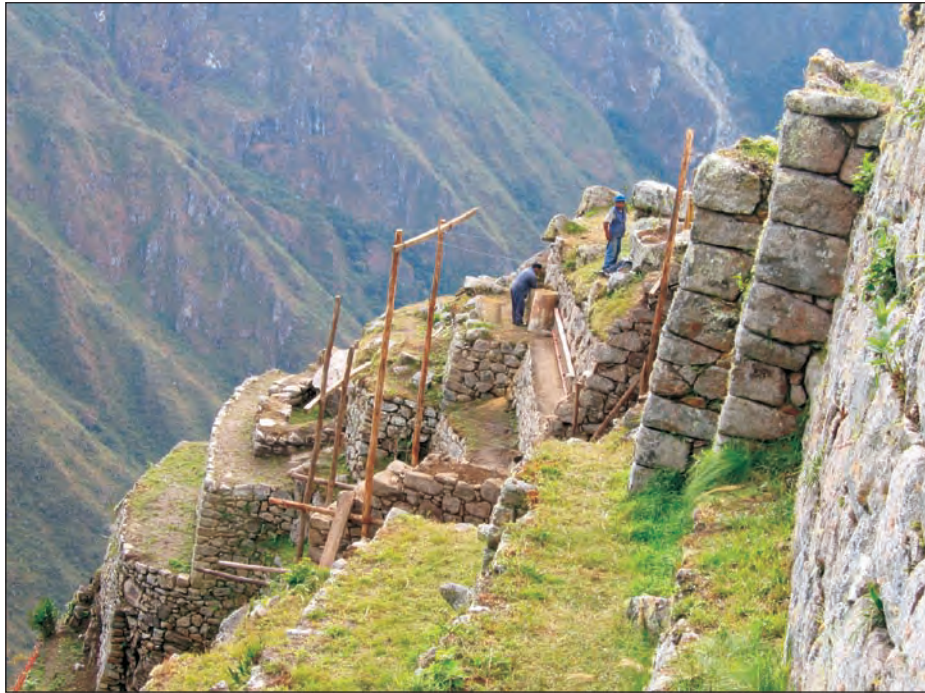
Gran parte del Conjunto de Andenes 6 ha sido restaurado, sin embargo, todavía existen algunos con agrietamientos cerca de la ladera. Las causas se deben a la infiltración de aguas pluviales en la roca muy fracturada, sobre la que se encuentran las construcciones (Foto 65), y a la pendiente empinada. En este caso se recomienda la impermeabilización de las terrazas y la restauración de los andenes afectados.

Foto 65. Andenes en proceso de restauración, Conjunto de Andenes 6. Foto tomada en junio de 2005.

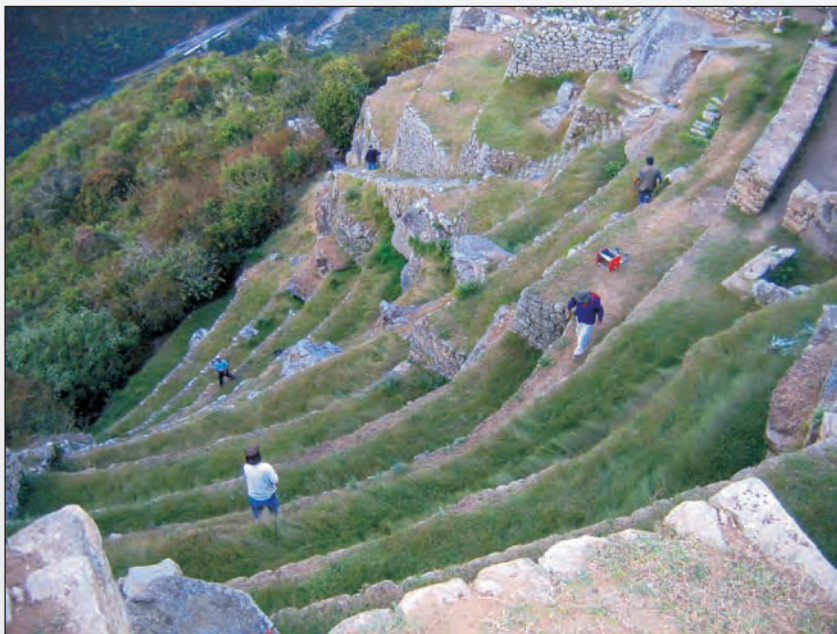
Foto 70. Deslizamiento estabilizado por los incas mediante las terrazas del Conjunto de Andenes 13.

Este conjunto conformado por 15 andenes (Fig. 21) se ubica en el sector oriental de la ciudad inca (Fig. 15 y Foto 70), debajo de los Conjuntos 10, 11, 12. En 1994, en los andenes XI, XII, XIII, XIV y XV, que forman cinco plataformas unidas mediante escalinatas (Carlotto et al., 1994), se observaba un pequeño derrumbe-deslizamiento (P20) con un ancho promedio de 5 m, que afectó los andenes XII, XIII, XIV y XV (Foto 71). Las causas de la activación de este deslizamiento fueron la concentración de las aguas provenientes del conjunto 10 y particularmente del sumidero B, y la caída de bloques de granito que se desestabilizaron debido a la sufusión y al debilitamiento de los muros. Estos bloques no se observan actualmente porque han rodado pendiente abajo. Los andenes de I al X (Fig. 21) fueron diseñados y construidos por los incas para estabilizar un antiguo deslizamiento y cumplen esta función de manera eficiente; su estado de conservación varía de regular a bueno, sin embargo, se observan algunos daños en los andenes V (P-40) y VI (P-41), pues los muros superiores desprendidos requieren ser restaurados.

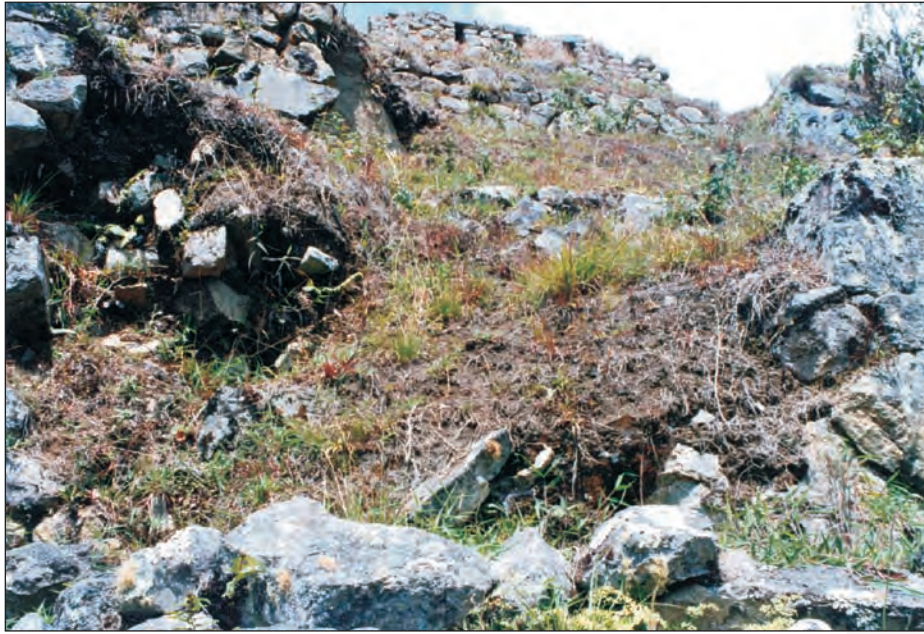
Foto 71. Deslizamiento que afectó al Conjunto de Andenes 13. Vista tomada el año 1994.

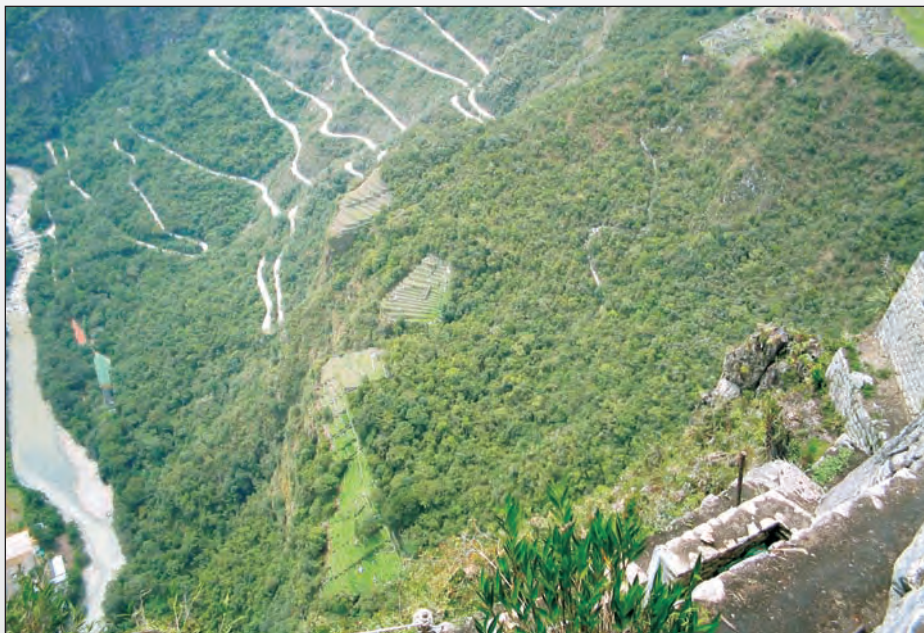
Foto 72. Conjunto de las Cataratas 1, 2 y 3 al borde del precipicio y rodeados de una vegetación tupida.

Al este y noreste de la ciudad inca, en la parte baja de la ladera oriental hay tres conjuntos de andenes denominados Catarata 1, 2 y 3 (Fig. 15 y Foto 72), que se encuentran construidos sobre granitos muy fracturados y algo sueltos, pero estabilizados en el borde de un barranco que llega hasta el río Urubamba. Estos andenes están en proceso de recuperación y restauración.

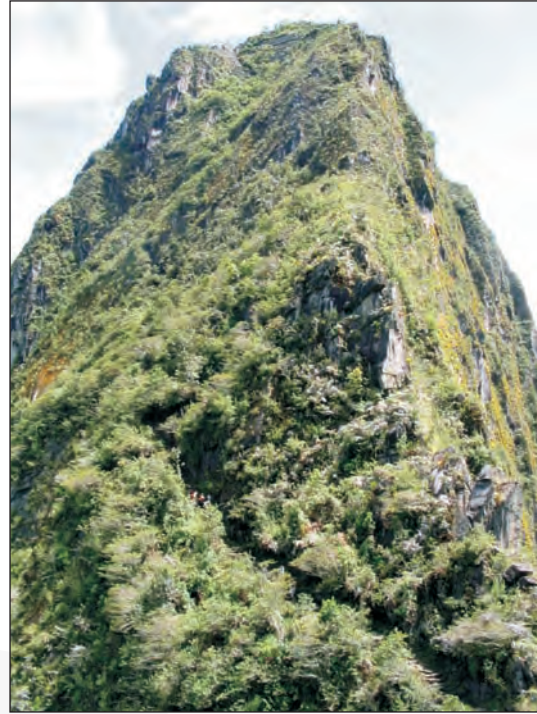
El cerro Waynapicchu se encuentra a 2677 msnm, 200 m más alto que la ciudad inca y está situado al norte. Los trabajos de andenería terminan de enmarcar y contener las caras de la cumbre de la montaña. En la cima, que tiene forma alargada y dirección noreste-suroeste, existen grandes bloques apilados de granito, que en realidad son caos granítico. Los andenes terminan formando un torreón natural con amplio dominio del cielo y la tierra, y por eso se piensa que los incas lo utilizaron como observatorio y templo a la vez. Esta montaña está separada de la zona de la ciudad por la falla NE-SO denominada falla Waynapicchu (Fig. 11). Existe un camino de acceso a la cima (Foto 73), que pasa sobre diferentes tipos de suelos y

Foto 73. Camino de acceso al cerro Waynapicchu.

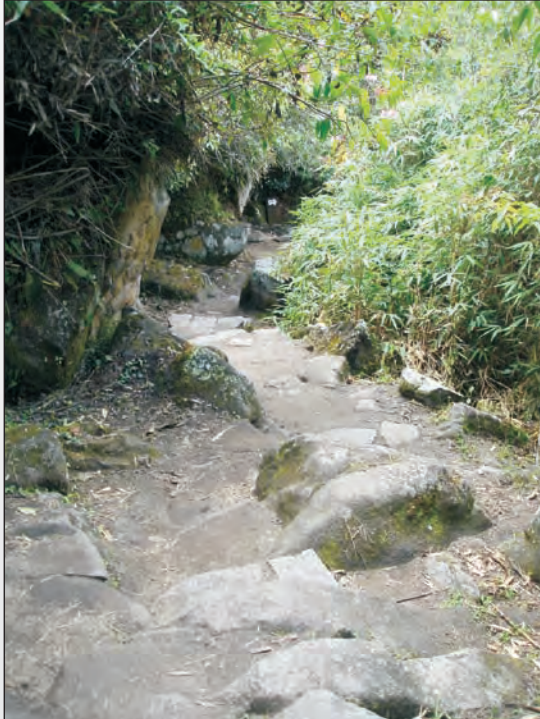
roca. Al inicio se halla sobre suelos eluvio-coluviales y sobre una zona de grandes bloques de granito que forman parte de un caos (Foto 74), hasta aproximadamente cerca del pequeño cerro Uñapicchu, luego, el camino sigue mayormente sobre afloramientos de granito muy fracturado y suelos coluviales (Foto 75). En las laderas aparecen suelos orgánicos de pequeño espesor, así como suelos coluviales donde se desarrolla una rala vegetación arbustiva. Son frecuentes los problemas de erosión superficial e inestabilidad de los bloques de granito debido a la falta de drenajes en caso de suelos y granitos fracturados; esto se acentúa en las pendientes muy pronunciadas por las intensas precipitaciones pluviales.

Foto 74. Camino inca a Waynapicchu sobre suelos coluviales que muestran signos de erosión superficial.

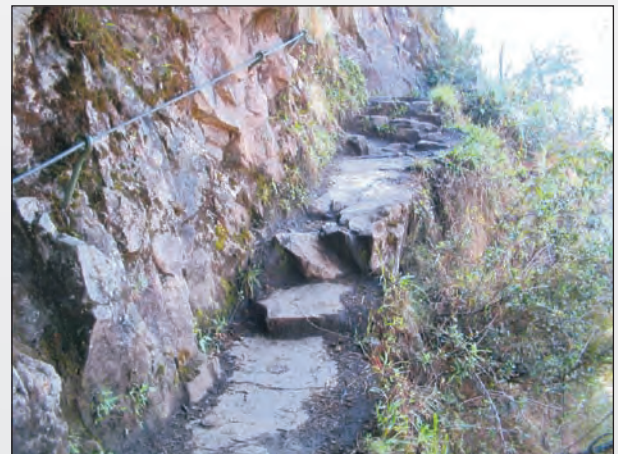
Foto 75. Camino inca a Waynapicchu sobre granitos al borde del precipicio.

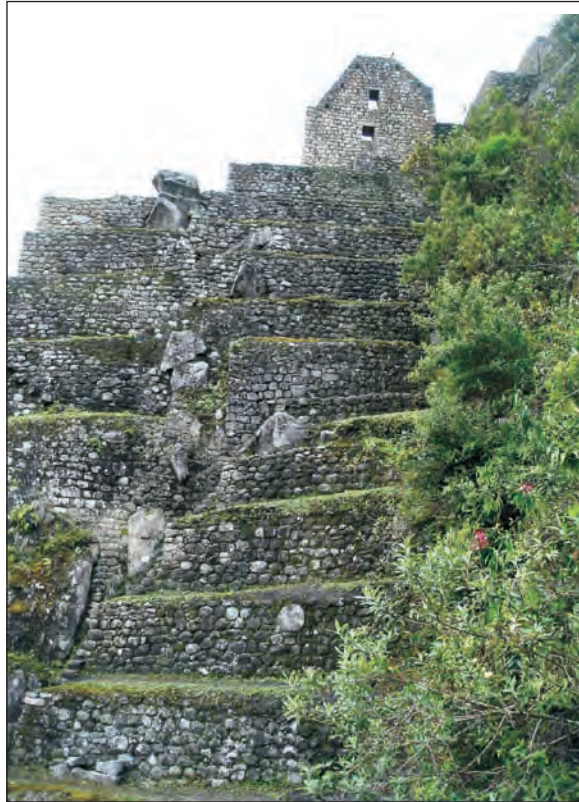
Foto 76. Andenes incas que estabilizan una ladera con evidencias de deslizamiento, en la cima del cerro Waynapicchu.

Las primeras construcciones incas se encuentran aproximadamente a 2550 msnm; están compuestas de andenes y recintos, algunas se localizan sobre deslizamientos antiguos estabilizados (Foto 76), y otras fueron construidas sobre granitos superando abismos verticales. Varios recintos han sido restaurados y se encuentran en buen estado de conservación. Para ingresar a la cima del cerro se atraviesa una fractura en el granito que está separándose del afloramiento (Foto 77), y al llegar se observan grandes bloques de granitos fracturados y un poco movidos y, sobre estos, el caos granítico (Foto 78). En Waynapicchu también es evidente el paso progresivo de los granitos fracturados a los bloques de granitos separados formando caos granítico, particularmente en la cima del cerro (Fotos 77 y 78).

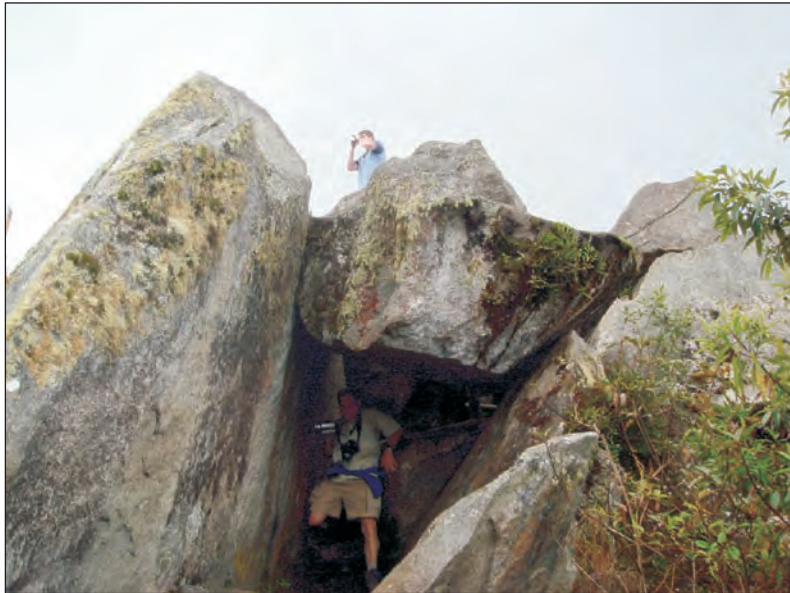
Foto 78. Cima del cerro Waynapicchu formada por grandes bloques de caos granítico

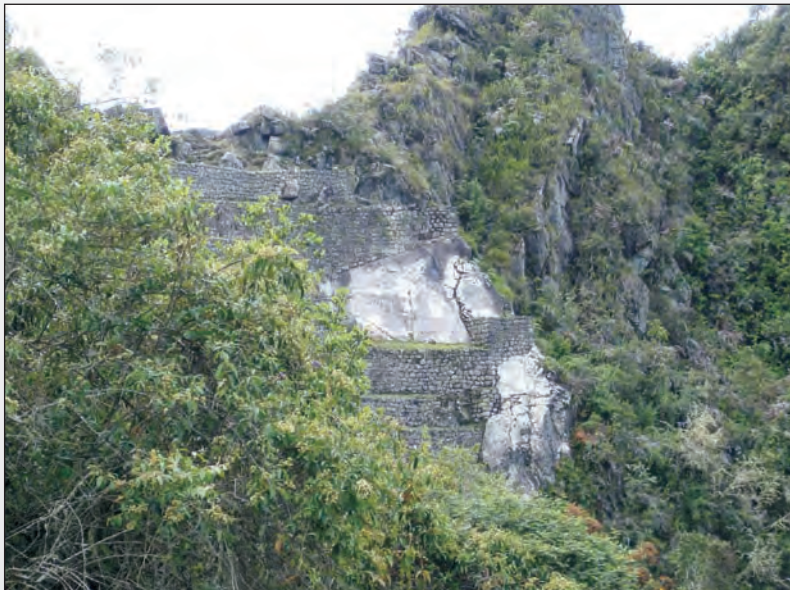
Foto 79. Muros incas que estabilizan la ladera del cerro Uñapicchu.

Existe un camino de acceso hacia el cerro Uñapicchu (2480 msnm) que sigue suelos coluviales y granitos fracturados, sobre ellos hay construcciones que han sido restauradas (Foto 79). Antes de llegar a la cima se ven rocas muy fracturadas y granitos separados que forman parte del caos granítico. Aquí hay problemas de caída de rocas y asentamientos, y por ello se recomienda la estabilización e impermeabilización, para evitar la infiltración de las aguas pluviales y la erosión superficial de los suelos coluviales y orgánicos.

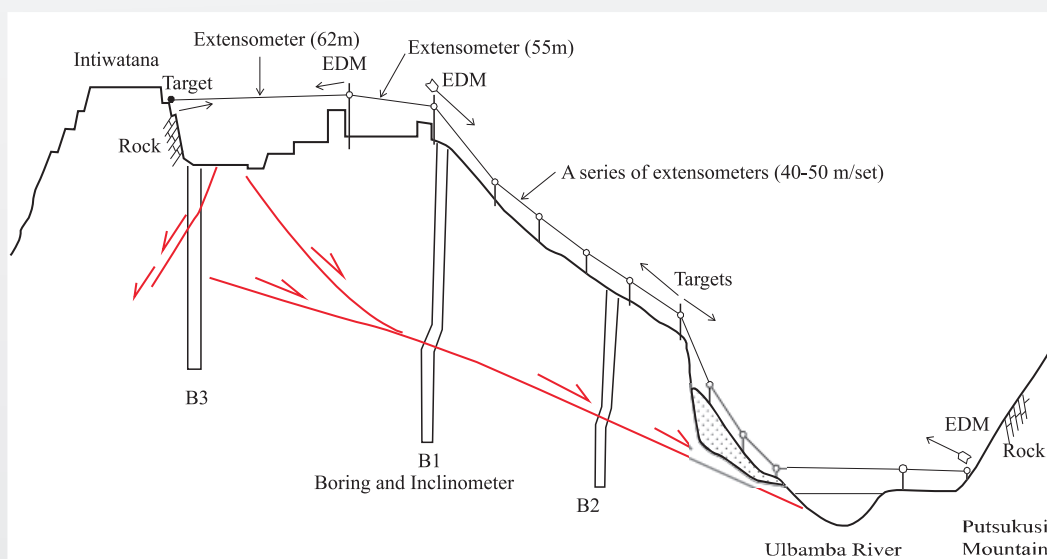
Luego de varios estudios y principalmente del monitoreo de los extensómetros, la misión japonesa realizó varias publicaciones (Sassa et al., 2000-2005) que concluyen señalando la existencia de posibles deslizamientos grandes y profundos que destruirían la ciudad inca de Machupicchu. Estas investigaciones indicaban la presencia al menos de dos grandes planos de deslizamiento profundo a partir de la Plaza Mayor hasta el río Urubamba, por ambas laderas, este y oeste, y a lo largo de 500 m; se planteó que ambos deslizamientos se encontrarían activos y traerían abajo todo el cerro, incluyendo la ciudad inca, tal como se muestra en la figura siguiente. Para probar esta hipótesis, Sassa et al. (2000) propusieron el monitoreo con extensómetros y la realización de perforaciones para medir la profundidad a la que se encontraría el plano de deslizamiento.

Sección hipotética de Machupicchu que muestra los planos de deslizamiento que destruirían la ciudad inca (Sassa, 2001).

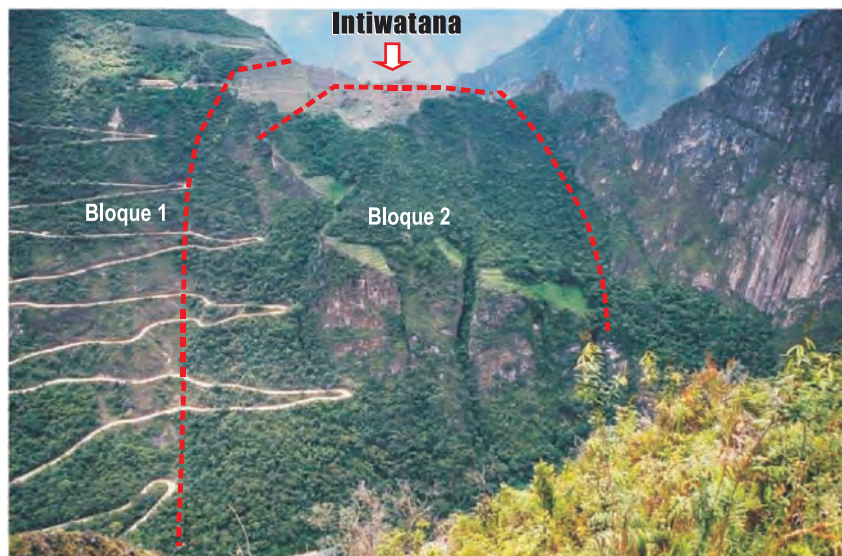
Fig. 3. Talud oriental de Machupicchu tomado desde el cerro Putukusi. La superficie lisa del Bloque 2 puede ser una superficie de deslizamiento de un deslizamiento antiguo. El Bloque 1 está cubierto por detritos de deslizamiento que actualmente se mueven débilmente. Tomado de Sassa et al. (2002).

1. Es obvio que el Bloque 1 es actualmente un deslizamiento activo.
2. El Bloque 2, en general, parece ser una ladera de roca dura intacta. Sin embargo, la pendiente ha sido invadida por deslizamientos retrogresivos o rocas volcadas (*topple*) en el sitio del río Urubamba y en el Bloque 1, como muestran las marcas rojas en la Figura 3.

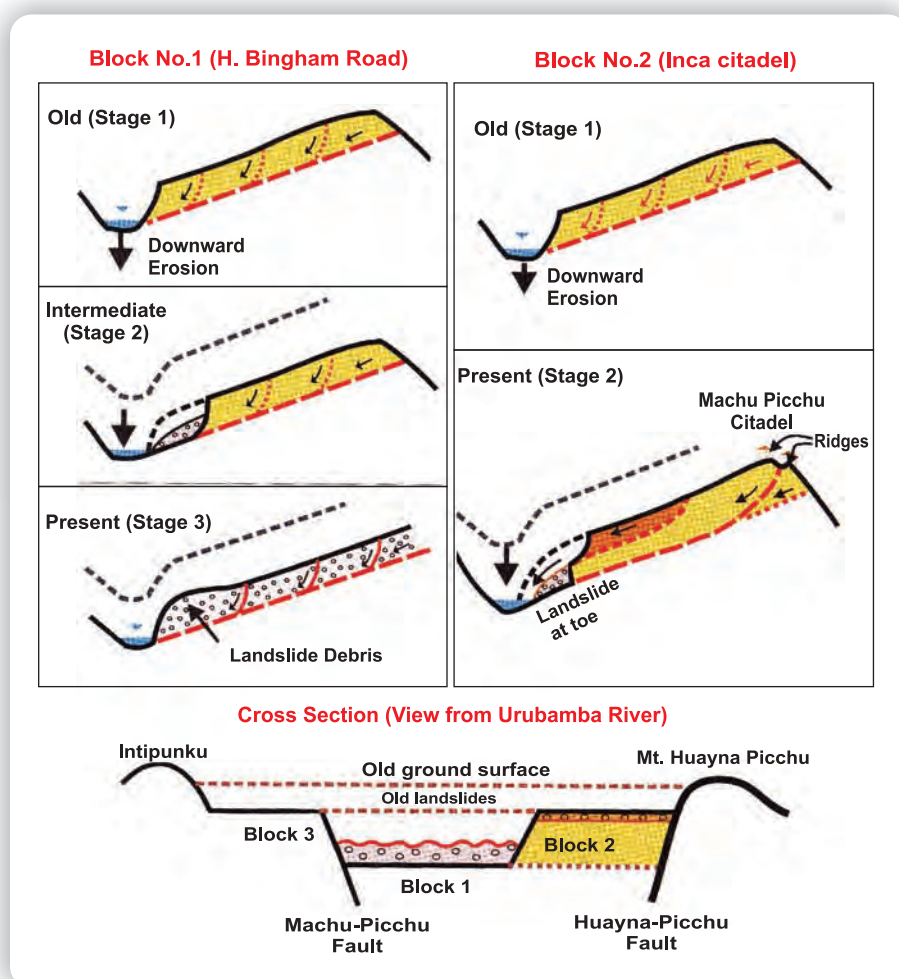
Fig. 5 Hipótesis del proceso de deslizamiento en Machupicchu. Tomado de Sassa et al. (2002, 2005).

Las etapas de evolución de los deslizamientos (Sassa et al., 2002, 2005) están ilustradas en una forma esquemática para el Bloque 1 y el Bloque 2 (Fig. 5). Es probable que en tiempos antiguos hayan ocurrido deslizamientos retrogresivos en el frente de talud y el material deslizado se haya movido hacia el río Urubamba, cuyo nivel fue cambiando alrededor de 100 m más abajo, hasta el nivel actual. Tres

planos de deslizamiento de los Bloques 1, 2 y 3 muestran la diferencia en la evolución de la velocidad de los deslizamientos. El talud del Bloque 1 ha sido sometido fuertemente a la erosión del río Urubamba. Primero, la pendiente comenzó a deslizarse como se ilustra en el periodo intermedio (Etapa 2) del Bloque 1. El deslizamiento retrogresivo inicial se expandió hacia la parte superior y hacia los lados de la ladera, después se formó la configuración actual de la Etapa 3, donde detritos del deslizamiento activo cubren la ladera. En la Figura 2 se ve que el río Urubamba fue empujado hacia delante por los detritos del deslizamiento producidos por el Bloque 1. Así estos depósitos de deslizamiento han trabajado probablemente en favor de la protección frente a la erosión, al pie del Bloque 2, y a causa de esta protección, la evolución del Bloque 2 fue frenada y está aún en la Etapa 2. El mayor freno para la evolución de la pendiente es el Bloque 3. Después del transporte de los detritos de deslizamiento previo, no han ocurrido grandes deslizamientos debido a que casi no hay erosión allí, como se indica en la Figura 2. Solo el Bloque 1 fue sometido a mayores deslizamientos hasta el nivel presente del río Urubamba y localizado en la elevación inferior del cauce del río. El Bloque 2 sigue ahora el proceso del Bloque 1 y se conoce la profundidad de los deslizamientos, pero toda la ladera desde la cumbre de la montaña hacia el río está afectada por deslizamientos activos y cubierta por detritos de deslizamiento. La Figura 6b presenta una sección longitudinal a lo largo de B1-B2 en el Bloque 2; esta sección muestra un deslizamiento activo hacia el pie (c en la Figura 2) y otros están aún en la etapa precursora. La superficie de deslizamiento potencial es una banda de cizalla encontrada en la Figura 4. Si consideramos que la superficie potencial está localizada en el nivel, como se muestra en la Figura 6b, entonces la profundidad del deslizamiento es de 150 a 200 m (Sassa et al., 2001, 2005).
