Boletín N°1 serie I Patrimonio y Geoturismo

Machu Picchu, 100 años de su reencuentro con el mundo 1911-2011

La Geología en la conservación de Machupicchu

A lo largo de estas páginas, los fenómenos geodinámicos que afectan a la ciudad inca de Machupicchu - como los asentamientos, la sufusión, la erosión superficial, los derrumbes, la caída de rocas y los deslizamientos superficiales - son descritos minuciosamente. Durante la ocupación inca, los andenes con sistemas de drenajes y las construcciones con techos permitían una evacuación eficaz de las abundantes aguas de lluvias; sin embargo, este no es el caso actualmente, ya que las construcciones no tienen techo y gran parte de los drenajes no funcionan, generando infiltraciones, erosión superficial, sufusión, asentamientos, etc. Los levantamientos geológicos al detalle y los estudios específicos en varias zonas (conjuntos) permiten dar recomendaciones para una adecuada evacuación de las aguas pluviales y evitar las infiltraciones o la erosión superficial, mediante drenajes y pisos impermeables. Un mapa que reúne el inventario de los drenajes incas servirá para la restauración e implementación del sistema integral de drenaje.

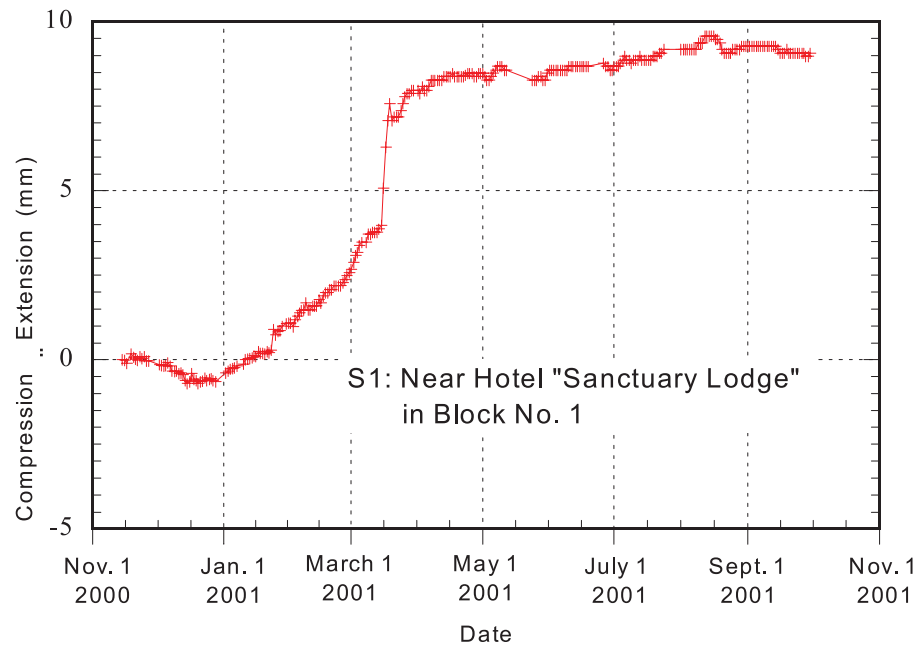
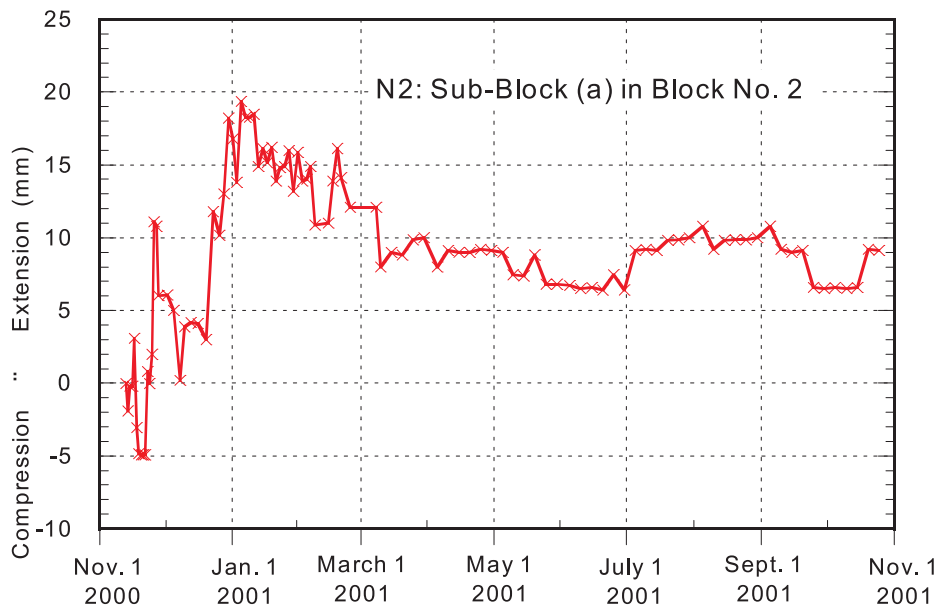
Fig. 7. Registros del extensómetro S1 en el sitio de monitoreo M1 cerca del Hotel Sanctuary Lodge en el Bloque 1 y extensómetro N2 en el sitio de monitoreo M2 en el Bloque 2. Tomado de Sassa et al. (2002).

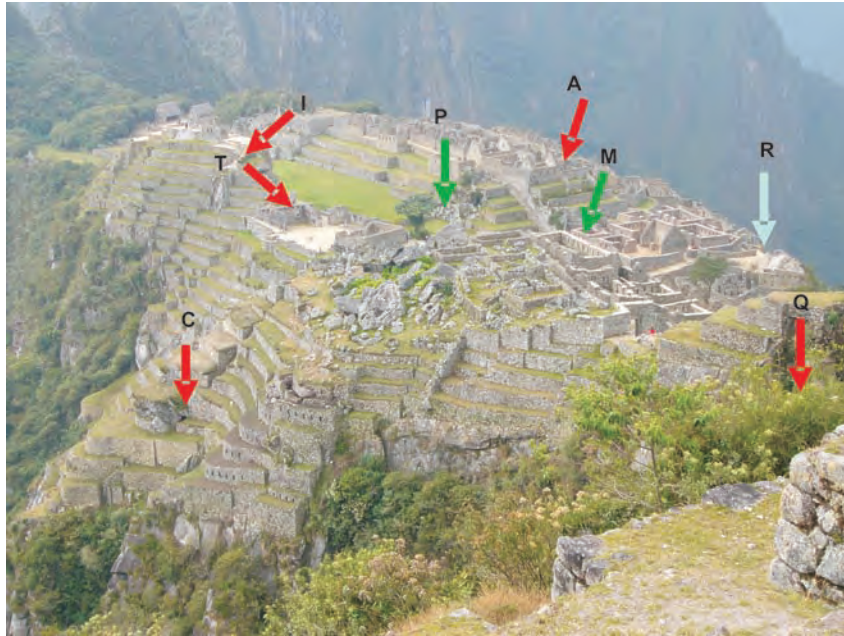
Fig. 1. Sitio arqueológico de Machupicchu con la localización de las mediciones de dilatómetros: C: Cueva (midiendo el sitio C1); T: Templo Principal (T1, T2, T3); I: Intiwatana (I1, I2, I3); P: Plaza (P1); W: Waynapicchu (W1, W2, W3); A: Acllawasi (A1); M: Wairana o Mirador (M1, M2, M3, M4); R: Rodadero (R1, R2, R3); Q: Qhata (Q1). Evaluación cualitativa de la tendencia de los movimientos. Color rojo: movimientos irreversibles; color verde: sin ningún movimiento irreversible; azul claro: no puede ser interpretado aún. Tomado y modificado de Vilímek et al. (2005).

Debido a que no completaron tres años de tomas de medidas (noviembre del 2005), los resultados del monitoreo se presentaron solo de forma cualitativa en tres categorías (Vilímek et al., 2005): sitios con movimientos no reversibles, sitios sin ningún movimiento y sitios que no pueden ser interpretados (Fig. 1). Siendo un resultado preliminar, solo puede indicar que el movimiento registrado en los sitios

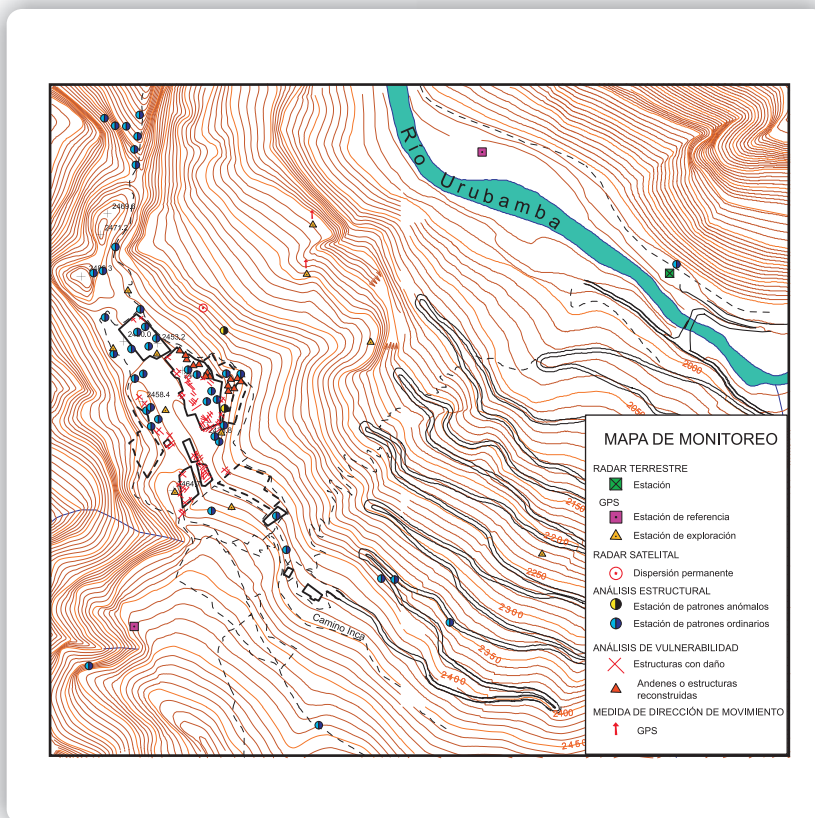
Fig. 5. Mapa integrado de evidencias de deformación y datos de monitoreo actual. Tomado y modificado de Canuti et al. (2005).

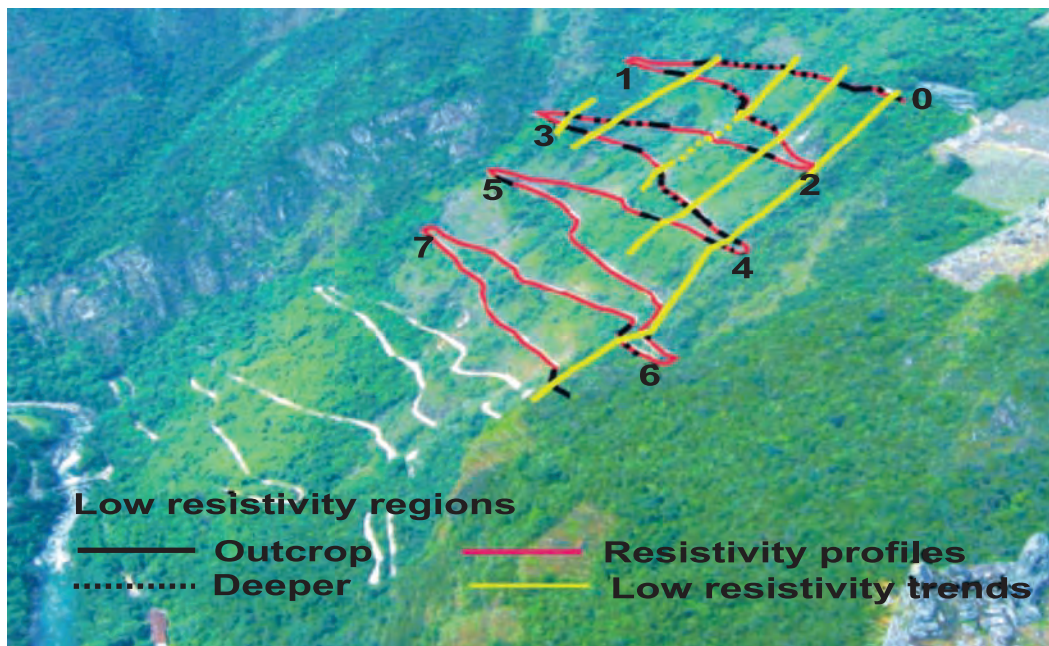
Las interpretaciones a partir del *background*, que da valores de resistividad mayores a 3000 ohm-m, revelan que estos son típicos de rocas graníticas y corresponden a los que afloran en parte de la ciudad inca (Fig. 2). Los datos de resistividad de los ocho tramos superiores de la carretera (línea 0 a línea 7) nos indican, en color amarillo (Fig. 1), valores bajos, en comparación al *background*, entre 700 y 1200 ohm-m. Estas zonas de baja resistividad se interpretan como rocas intensamente fracturadas, con presencia de flujos de agua y coinciden con una zona de falla que atraviesa el área (Falla Machupicchu).

Fig. 1. Perfiles de resistividad y tendencias en la carretera Hiram Bingham (INGEMMET, inédito).

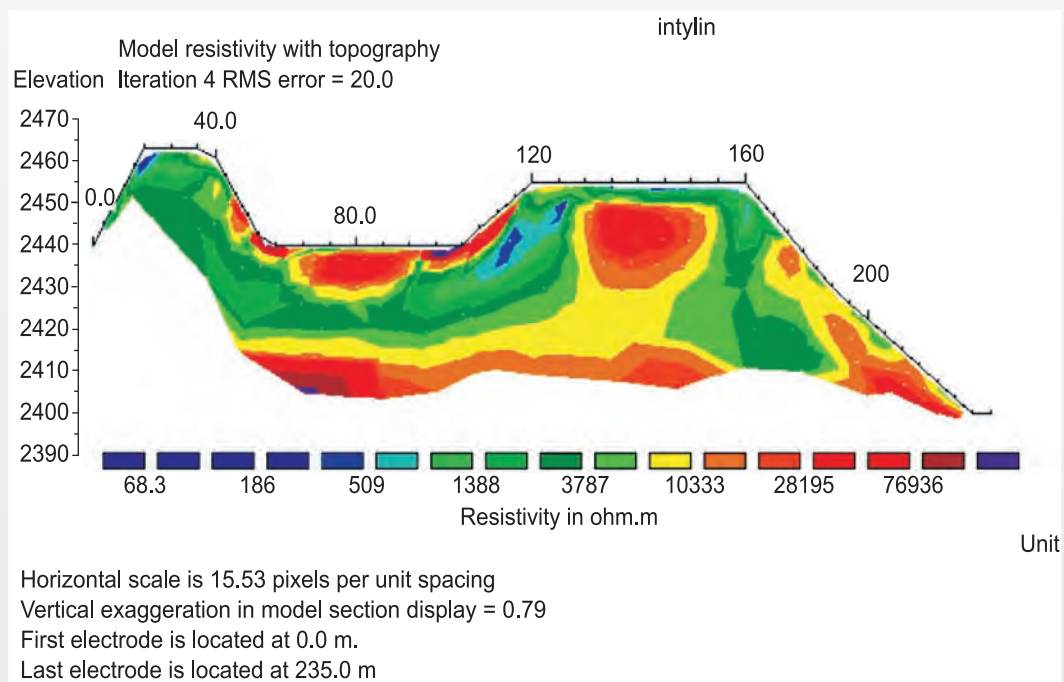
En la ciudad inca se realizó una sección transversal a la Plaza Mayor o Plaza Principal (Fig. 2), donde zonas de baja resistividad, en color azul, se asocian a las terrazas superiores al oeste y este, probablemente debido a suelos de mayor espesor para la agricultura. Asimismo, se observa baja resistividad en el área infrayacente a las construcciones, como una capa delgada, quizás de suelos o rellenos que agregaron los incas para hacer una buena base de construcción para los edificios. La zona de baja resistividad, al lado este de la Plaza Mayor, puede estar relacionada a las fracturas saturadas con agua. La alta resistividad mostrada en la base de la plaza es interpretada como la parte superior del substrato rocoso. En los extremos este y oeste de la sección se pueden interpretar planos de deslizamientos superficiales, que son corroborados por la cartografía geológica. Bajo la Plaza Mayor no se ven planos de falla ni de deslizamientos, como lo plantean Sassa et al. (2000, 2001, 2002, 2005).

Fig. 2. Sección de resistividad que cruza la Plaza Mayor entre el Intiwatana (izquierda) y el Sector Urbano (derecha) (INGEMMET, inédito).

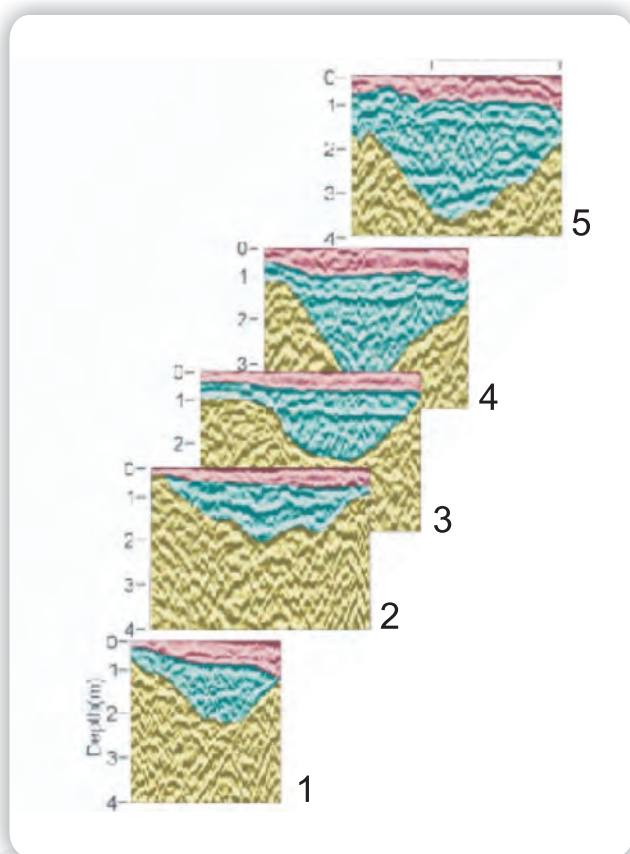
Infrayaciendo a las facies de suelos e indicando los límites de capacidad de penetración del georadar, existe una tercera unidad de color verde en la Figura 6, pobremente organizada y ocasionalmente con reflexiones hiperbólicas entrecruzadas. Este tipo de apariencia es consistente con el substrato rocoso fracturado o con una litología, en la cual la mayoría de componentes son grandes bloques. Desde el punto de vista geológico, pensamos que corresponde a una parte del caos granítico y su transición al substrato rocoso fracturado (Carlotto et al., 2006; Pari et al., 2006).

En las secciones de georadar no se observó ninguna falla principal o plano de deslizamiento a lo largo de cualquiera de las líneas de estudio, aunque hay indicadores de rocas fracturadas de menor importancia, con saturación de agua, tanto en la carretera Hiram Bingham como en la ciudad inca.

Fig. 6. Interpretación de las secciones de georadar en paralelo, cruzando la Plaza Mayor. Ubicación de las secciones en la Figura 5 (INGEMMET, inédito).

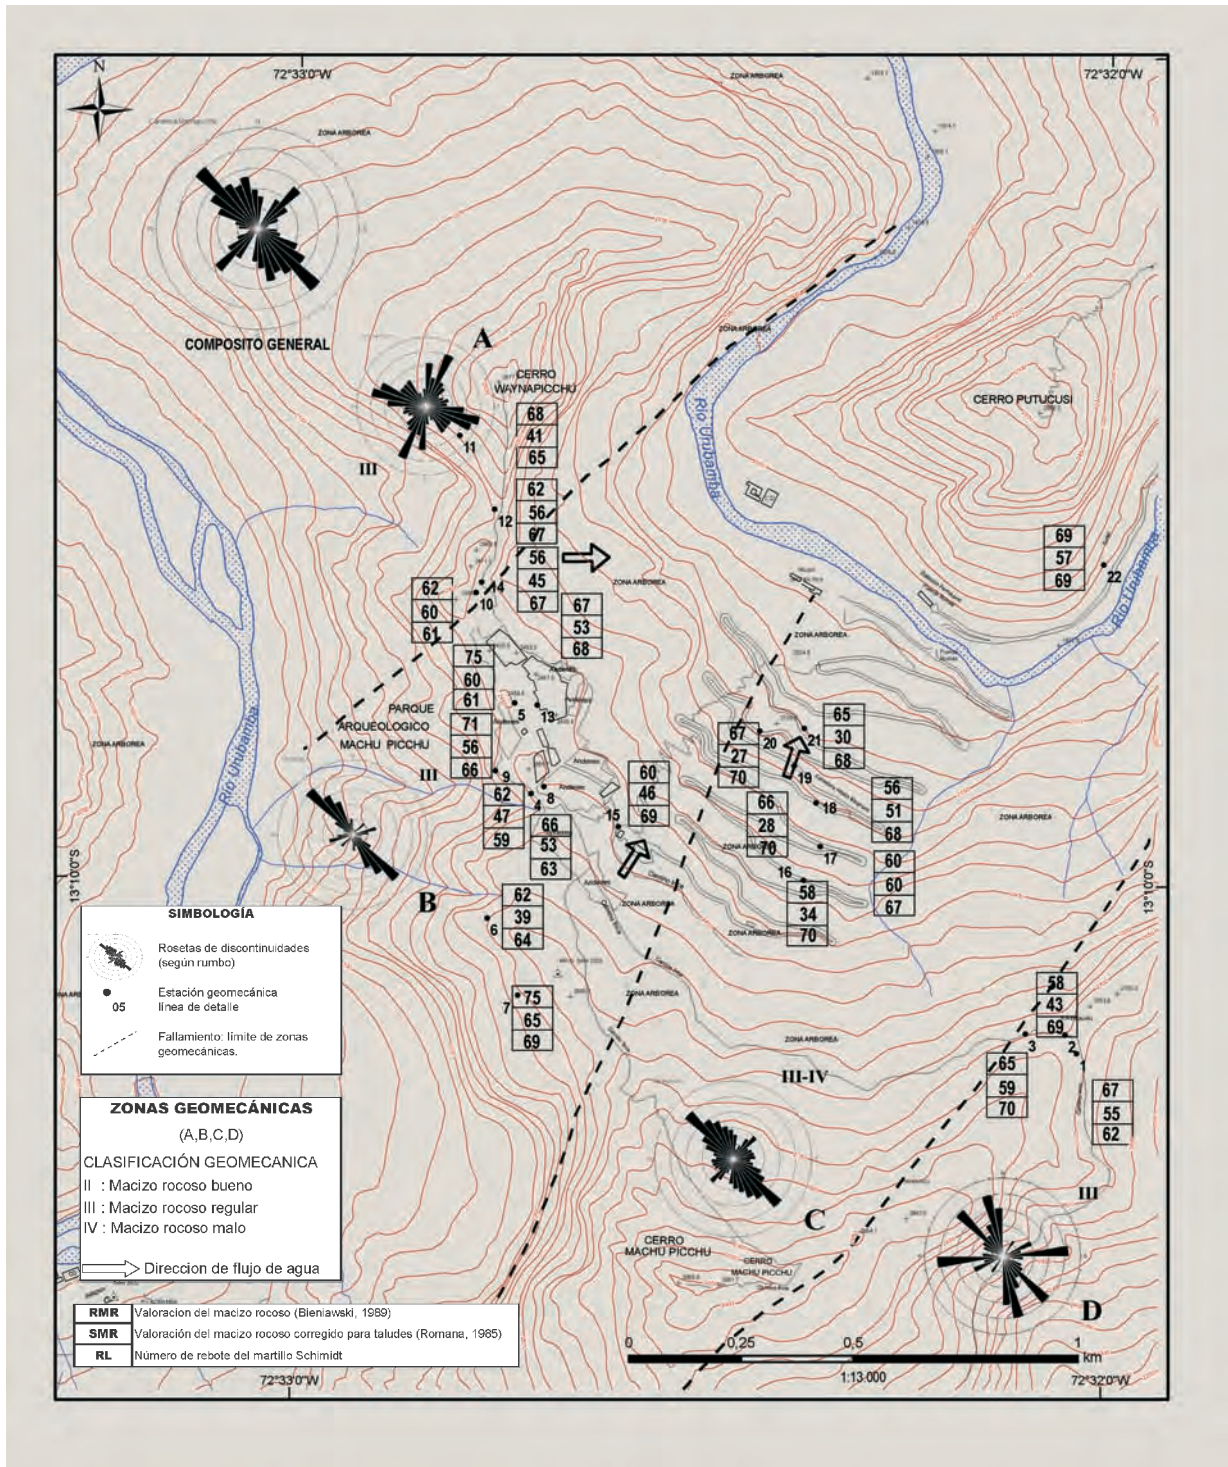
Fig 1. Mapa geomecánico de la ciudad inca de Machupicchu y alrededores.

La presencia de las fallas Machupicchu y Waynapicchu, con orientación NE-SO y que dividen estructuralmente el área de estudio en cuatro sectores, coinciden con la zonificación geomecánica: Zona A: Waynapicchu, Zona B: Ciudad, Zona C: cerro Machupicchu y Zona D: Intipunku (Fig. 1).

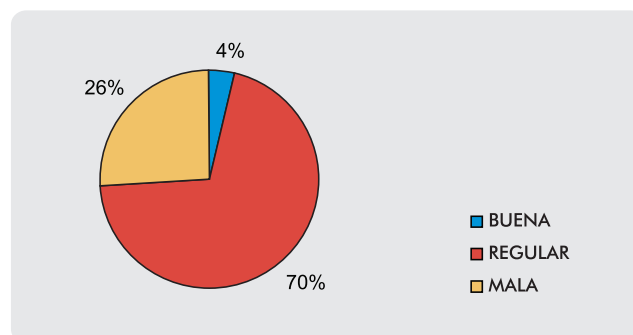
La masa rocosa fue clasificada utilizando los criterios RMR de Bieniawski (1989) y el SMR (RMR ajustado a taludes) de Romana (1985) y Romana et al. (2001). Los valores de resistencia compresiva de la roca intacta fueron determinados con el método indirecto usando el martillo de geólogo (ISRM, 1981) y el martillo Schmidt de dureza; y el índice de calidad (RQD) fue determinado para cada estación mediante el registro lineal (Ramírez et al., 1984), teniendo como parámetro de entrada principal la frecuencia de fracturamiento por metro lineal. El RMR en el área de estudio varía entre 56 y 75, teniendo como promedio 65 (roca buena). La distribución porcentual del SMR o calidad de la masa rocosa en los sectores Ciudad, Waynapicchu e Intipunku es regular en un 100%; en el sector Camino Puente Inca el 50% es buena y 50% mala; en el sector carretera de acceso el 33% es regular y 67% mala; finalmente, en el compósito general del área de estudio, el 4% es buena, 70% es regular y 26% es mala (Fig. 3).

Fig. 3. Distribución porcentual de calidades de la masa rocosa SMR.

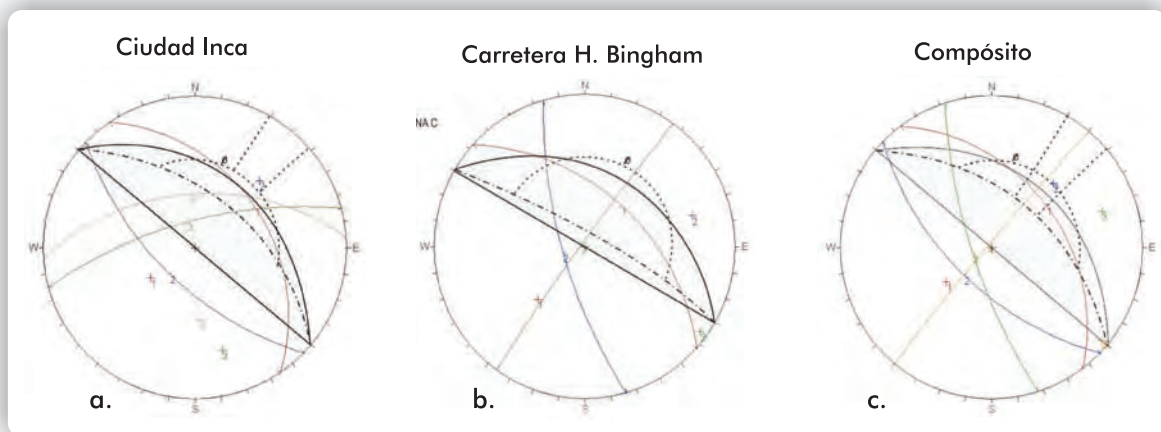
1. Zona B-Ciudad: en el talud general (38°NE) no hay posibilidad de falla planar con el Set 1, ya que su dirección de máxima pendiente no rompe en la cara del talud; lo mismo ocurre con las cuñas 1/3 y 1/4. El Set 2 es un plano potencial de falla al volteo (Fig. 4a).

En el talud inferior (52° NE), el Set 1 es potencialmente inestable por falla planar; las cuñas 1/3 y 1/4 son aflorantes y por lo tanto inestables localmente, y el Set 2 es un plano potencial de falla por volteo (Fig. 4a).

filtraciones existentes, y la altura y el ángulo de inclinación del mismo. Esta zona es actualmente la más inestable por la presencia de fallas planares (Set 1) y por cuñas aflorantes (Sets 1/2 y 1/3). Es importante mencionar que en 1995, después de intensas precipitaciones, se produjo localmente un derrumbe en el talud de corte que afectó la carretera, interrumpiendo el acceso vehicular (Fig. 4b).

Para el talud general inferior, el Set 2 es un plano potencial de falla por volteo y el Set 1 es potencialmente inestable por falla planar. Esta zona inestable puede revertirse si en el análisis se toma en cuenta un ángulo de fricción más real (ondulación/rugosidad de las planas de falla) y la cohesión del macizo rocoso (Fig. 4c).

Fig. 4. Análisis cinemático con fricción (32°), (a) Zona B, (b) Zona C y (c) Compósito general.

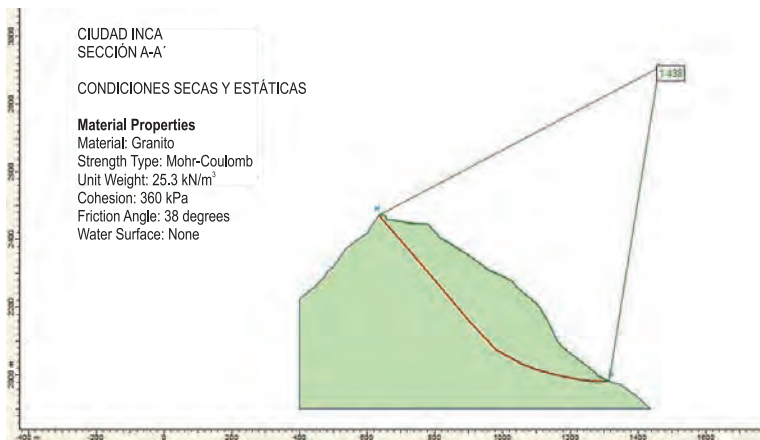
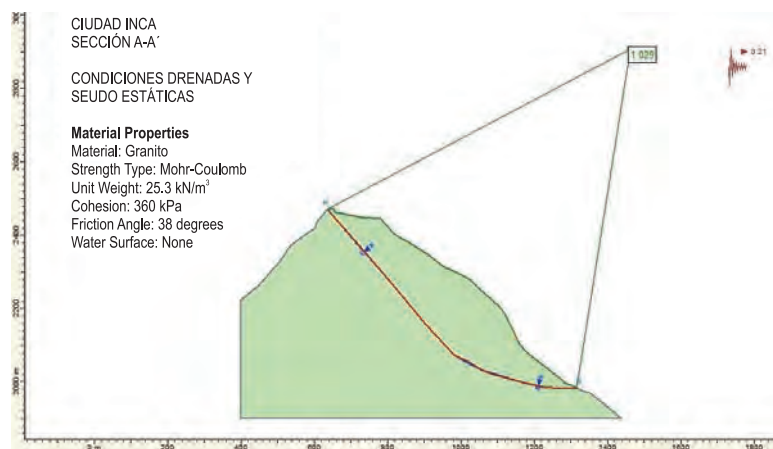
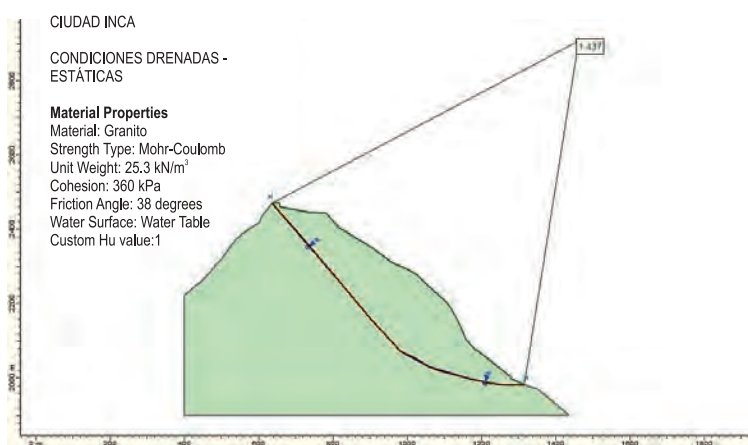
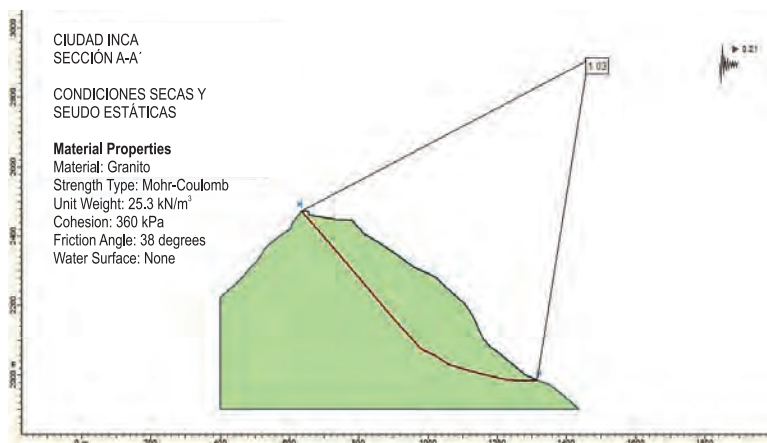
Condiciones	Sector	Factor de seguridad	
		Estático	Seudo estático
Secas	Talud NE	1.438	1.03
Drenadas	Talud NE	1.437	1.029

Los resultados de los análisis de estabilidad, a partir de parámetros de cálculo como cohesión, ángulo de fricción, sismicidad y presencia de agua en la falla, han demostrado que la ciudad inca de Machupicchu es estable en condiciones extremas, tales como estructurales adversas, presencia de agua en la superficie de falla y aceleraciones sísmicas máximas en 500 años. En consecuencia, la posible falla propuesta por Sassa et al. (2001, 2002, 2005) no se desarrolla bajo las condiciones extremas calculadas, lo que corrobora los resultados geológicos y geofísicos propuestos por los diferentes grupos de investigación y, particularmente, la misión peruano-canadiense.

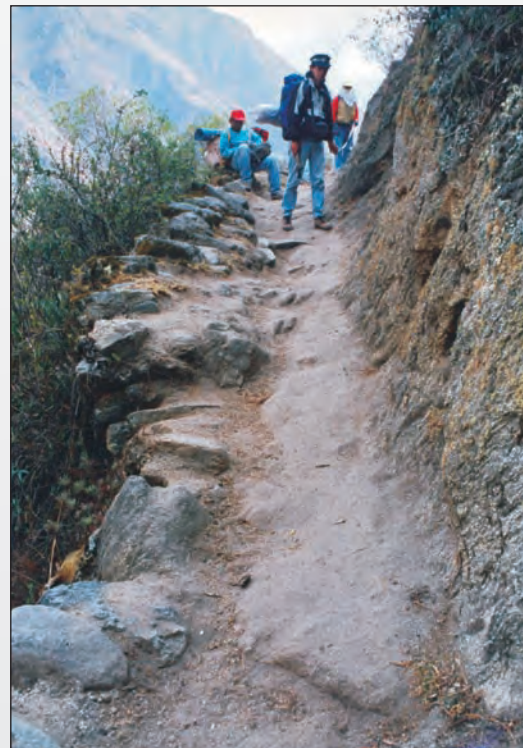
Foto 3. Camino sobre granitos intemperizados, con lajas y muros deteriorados por erosión superficial. Vista tomada el año 1994. Tramo Qoriwayrachina-Wayllabamba.

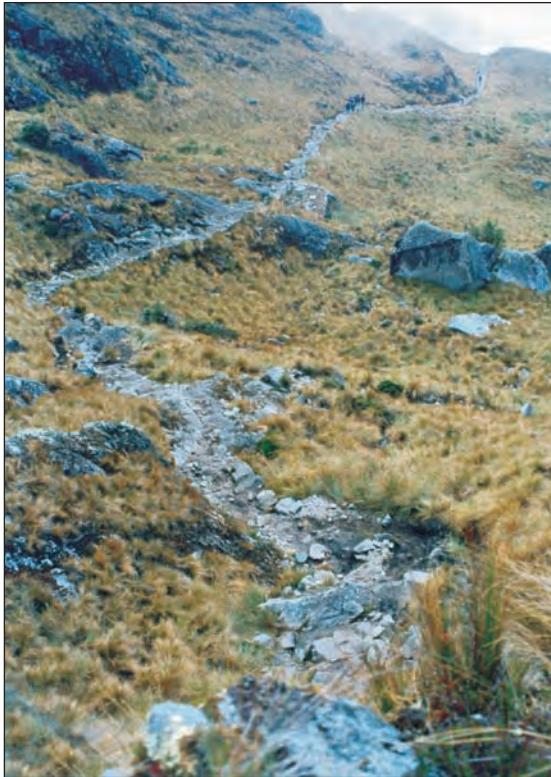
Foto 6. Bajada del abra de Runkurakay hacia Sayaqmarka, donde se ven los efectos de la erosión superficial en el año 1994. Actualmente se halla restaurada.

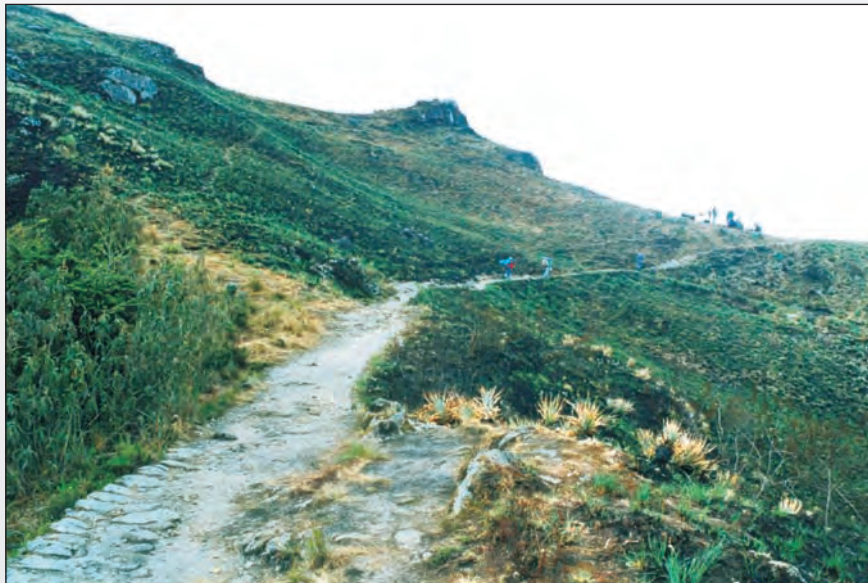
Foto 7. Abra de Phuyupatamarca con evidencias de los efectos del incendio del año 1994 y la erosión superficial en el camino.

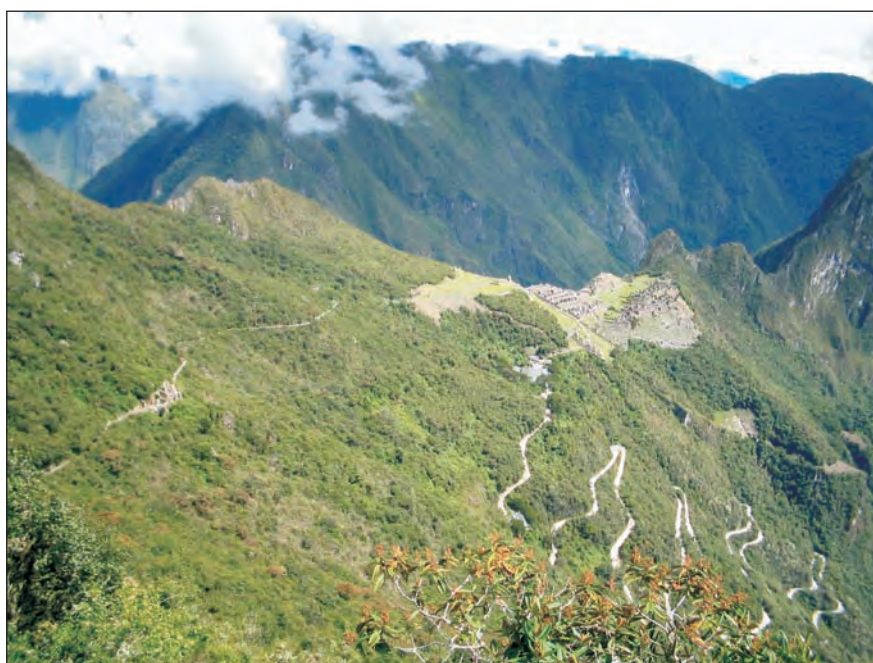
Foto 11. Camino inca que cruza el cerro Machupicchu antes de llegar a la ciudad inca.

Es calificada como muy alta (MA) cuando la ocurrencia es inminente y periódica, con efectos catastróficos, y se relaciona con la intensidad muy destructiva y destructiva; clasificada como alta (A) si la ocurrencia es inmediata y tiene antecedentes de reactivaciones periódicas, y corresponde a la intensidad destructiva; media (M) cuando la evolución es lenta y con antecedentes esporádicos poco significativos, y se relaciona con la intensidad media; es baja (B) si la evolución es muy lenta, con ocurrencia a muy largo plazo y de intensidad baja. Sobre la base de la ocurrencia del fenómeno, el mayor número corresponde a baja con 54 casos, luego a media con 37, y en menor proporción alta con 17. El mayor número de ocurrencia de fenómenos se encuentra en los tramos Wayllabamba-Pacaymayo y Phuyupatamarca-ciudad inca, en este último está presente el fenómeno más destacado por su ocurrencia y dimensiones: el deslizamiento del cerro Machupicchu (Foto 11).

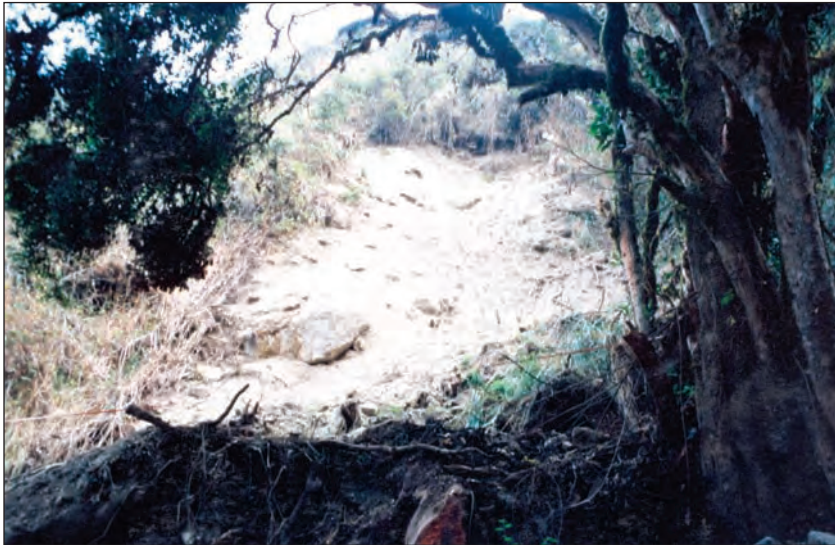
Foto 12. Deslizamiento que afecta el camino inca en la subida a Warmiwañusqa.

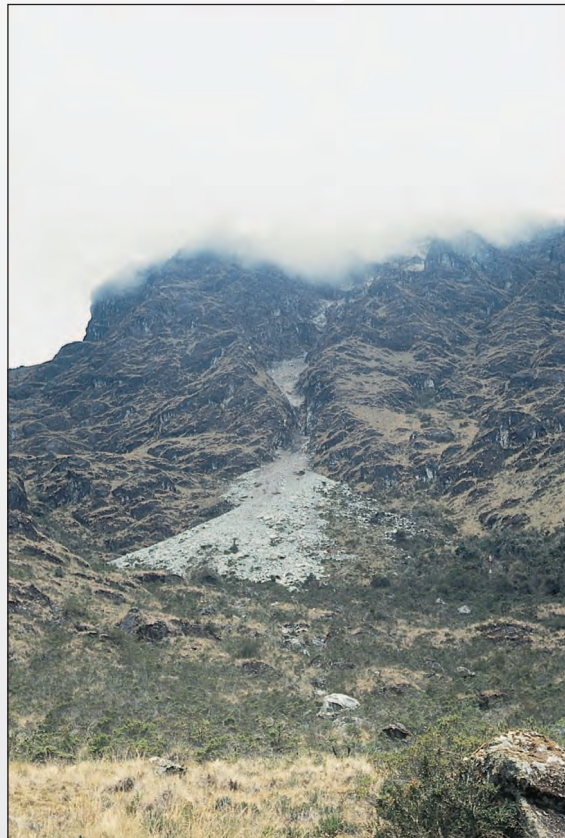
Foto 13. Derrumbe con caída de bloques de granitos al sur de la zona de camping de Pacaymayo. Vista tomada el año 1994.

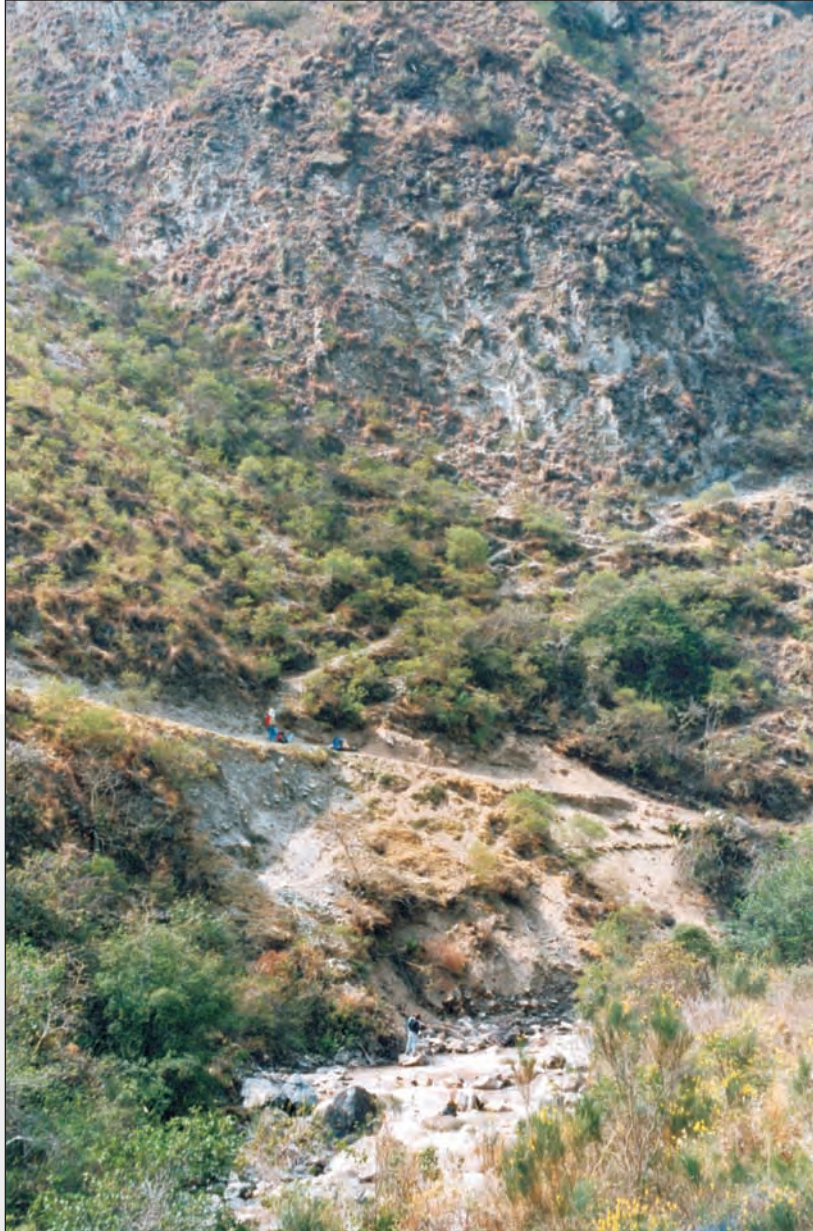
Foto 14. Deslizamiento que afecta el camino en el tramo Qoriwayrachina-Wayllabamba. Vista tomada el año 1994.

Otra variable que recibe impacto es la estabilidad de los taludes debido a que el valle del río Kusichaca es relativamente estrecho y sus aguas ejercen constante erosión (Foto 14). Esta acción del río produce la activación o reactivación de otros fenómenos geológicos como los deslizamientos, debido al tipo de suelo poco resistente, la presencia de roca muy alterada y fracturada, las pendientes empinadas y además las abundantes precipitaciones.

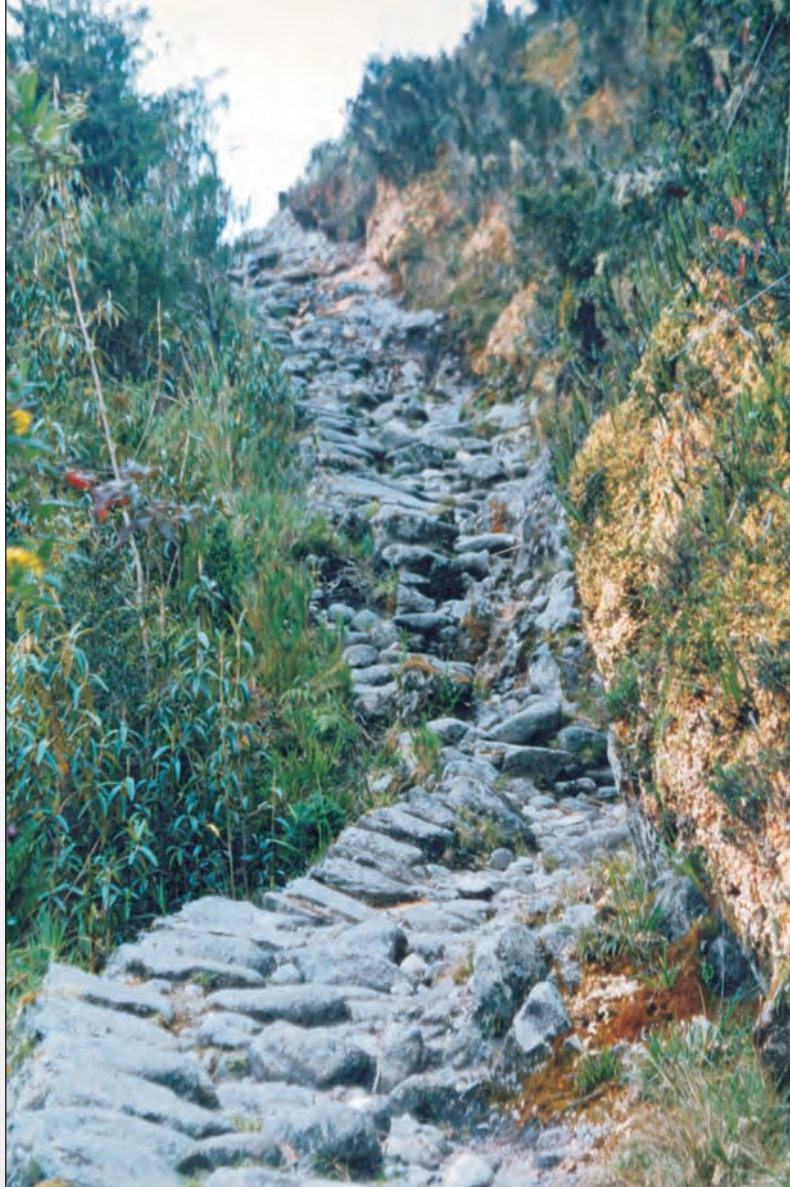
Foto 15. Camino afectado por erosión superficial y sufusión en Chaquicocha (1994). Actualmente se halla restaurado.

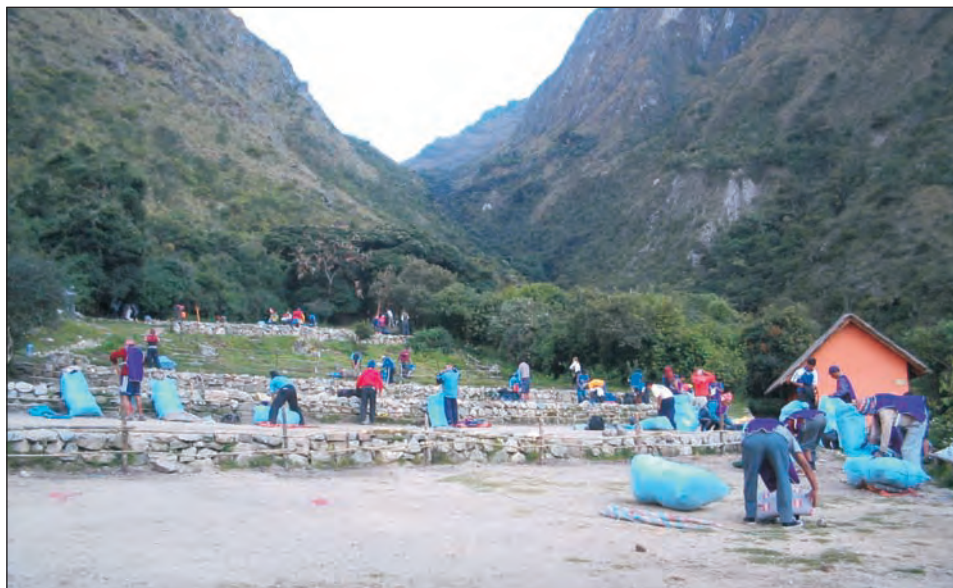
la deforestación de vegetación nativa, utilizada como leña para fogatas. Además, los cortes de talud para la construcción de terrazas, ampliación de áreas de camping y construcción de servicios higiénicos alteran el paisaje (Foto 19). En una parte de este tramo todavía se utilizan acémilas como medio de transporte de carga, y ellas también intervienen en la destrucción del camino inca.

Foto 19. Zona de camping en Wayruro, tramo Wayllbamba-Pacaymayo.

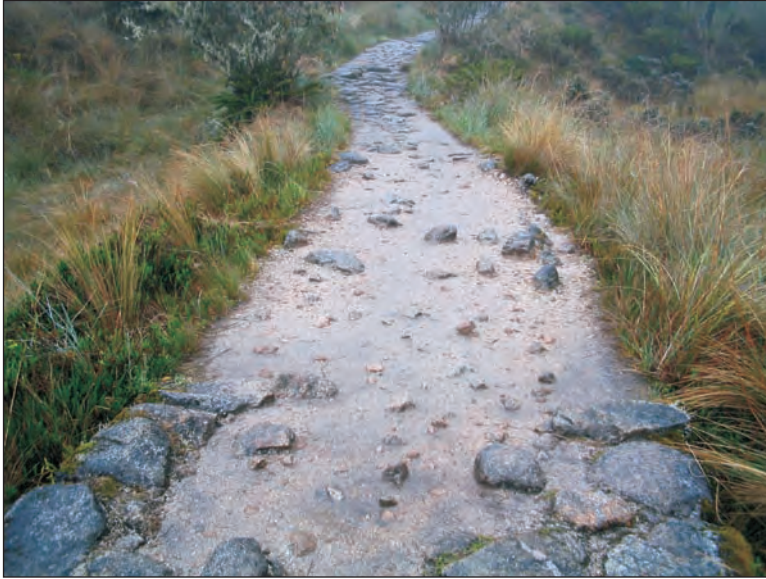
Foto 21. Erosión superficial y proceso de arenación entre Chaquicocha y el Túnel.

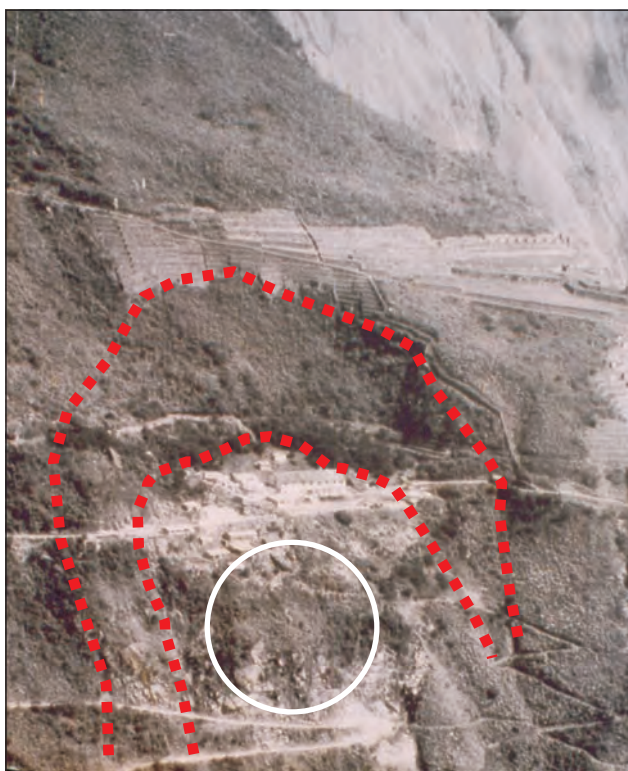
Foto 23. Hotel construido en la masa de un deslizamiento. En la parte frontal se reactivó un derrumbe el año 1995.

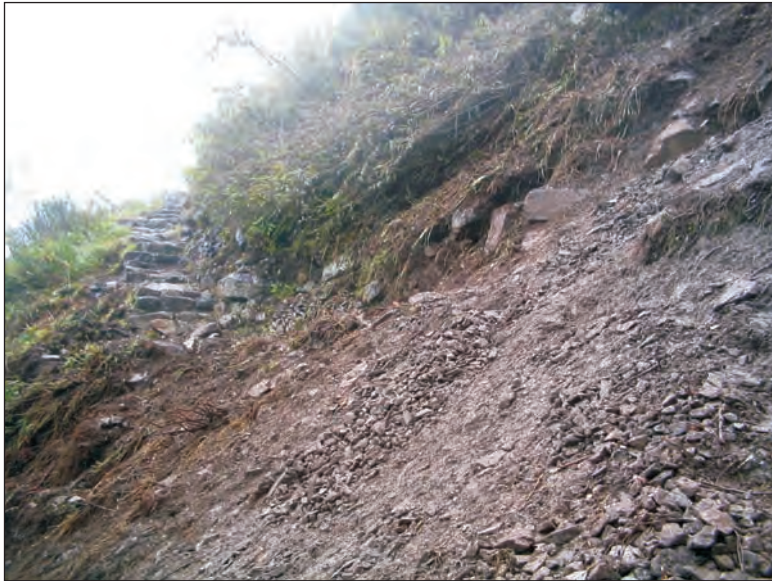
El derrumbe ocurrió aproximadamente a las 11:30 p.m. e involucró bloques de granitos y material coluvial, lo que provocó el colapso de 23 m del camino inca cerca de Intipunku, a 2675 msnm (Foto 25). Desde el camino hacia la corona del derrumbe (pendiente arriba) existe una longitud de 160 metros, siendo el ancho del fenómeno de 50 m. En la escarpa o corona, lugar donde empezó el derrumbe, existían grietas milimétricas a centimétricas en el material coluvial que incluye los bloques de granito; luego del derrumbe, bloques de roca y gravas llegaron inclusive hasta el quinto zigzag del camino Hiram Bingham (2270 msnm) (Foto 26), y afectó también un canal de drenaje y varios árboles. Las causas de este derrumbe están relacionadas con la roca que se halla fuertemente fracturada y alterada, y con presencia de bloques de granito ya desprendidos del afloramiento a manera de caos granítico. La vegetación es escasa y no fija bien el material coluvial. En estas condiciones el detonante fueron las aguas pluviales que saturaron el terreno y originaron el derrumbe: 15 días antes del derrumbe se produjeron precipitaciones en la región de 10 a 48 mm por día.

Foto 25. Derrumbe que afectó el camino inca cerca de Intipunku en marzo de 2006.

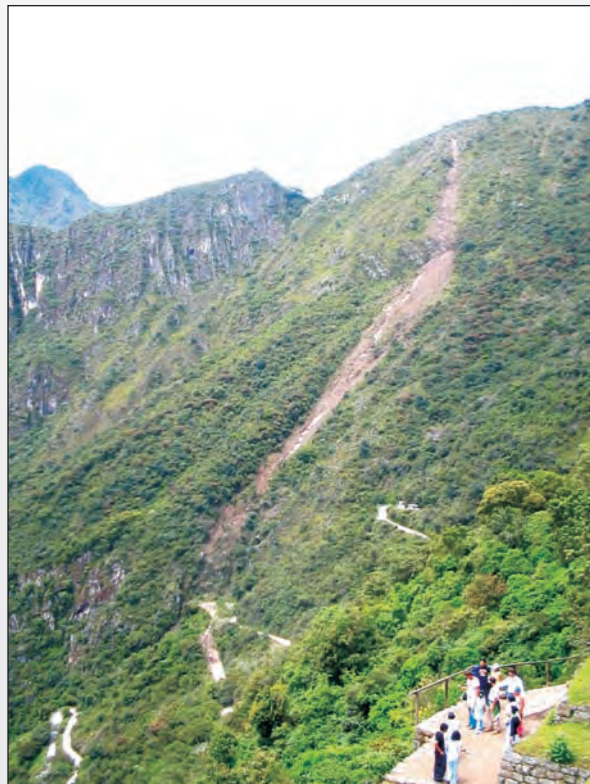
Foto 26. Vista panorámica del derrumbe de marzo de 2006 que llegó hasta la carretera de acceso.

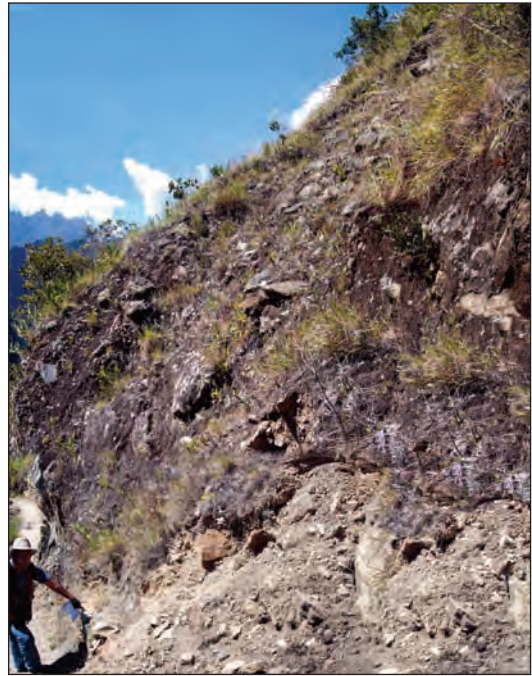
Foto 3. Derrumbe que afectan el Camino Sagrado en el tramo 2.

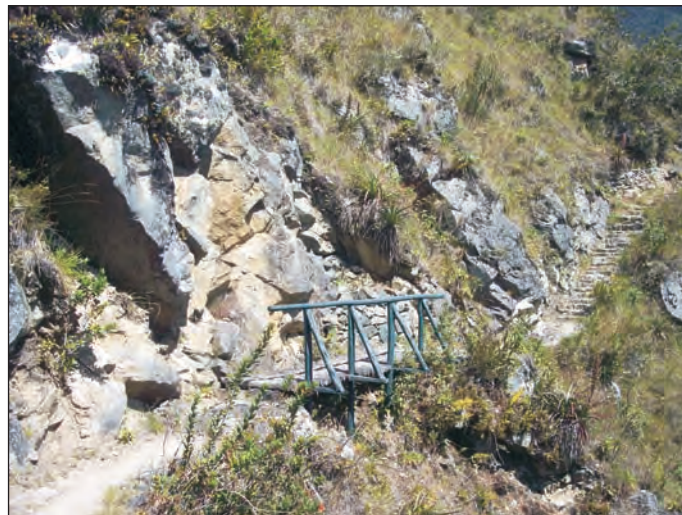
Foto 4. Granitos fracturados con bloques que pueden caer sobre el camino inca.

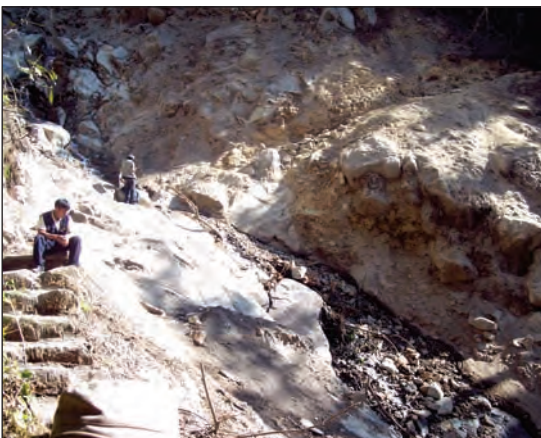
Foto 6. Efectos del aluvión del 1 de abril del 2006 que destruyó el camino inca.

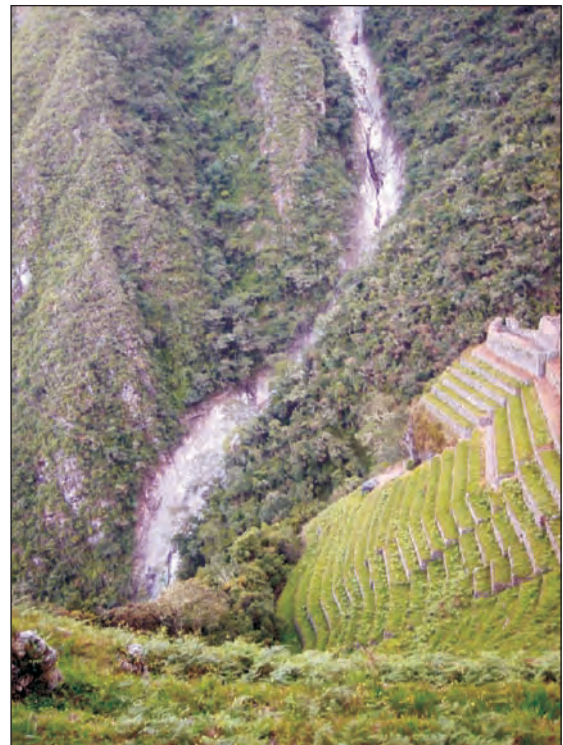
Foto 7. Andenes del sitio arqueológico de Wiñaywayna. Nótese la erosión producida por un flujo de aluvión.

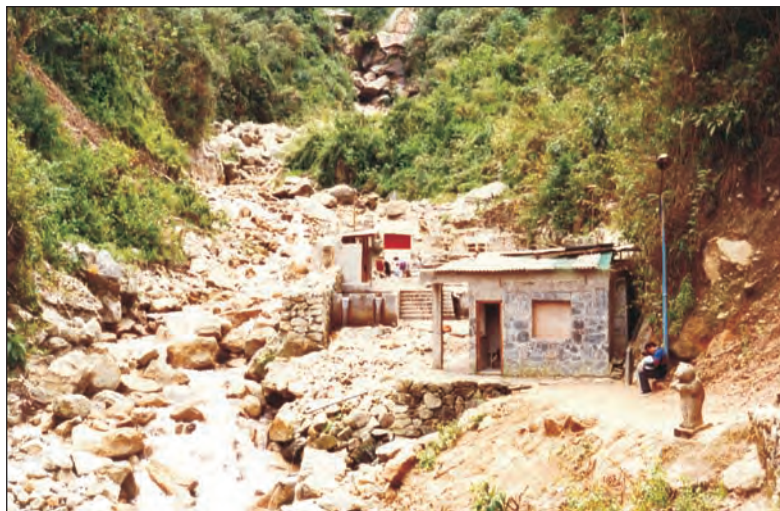
Foto 2. Quebrada Aguas Calientes y los baños termales construidas en pleno cauce del río. La infraestructura fue afectada por el aluvión de 1995.

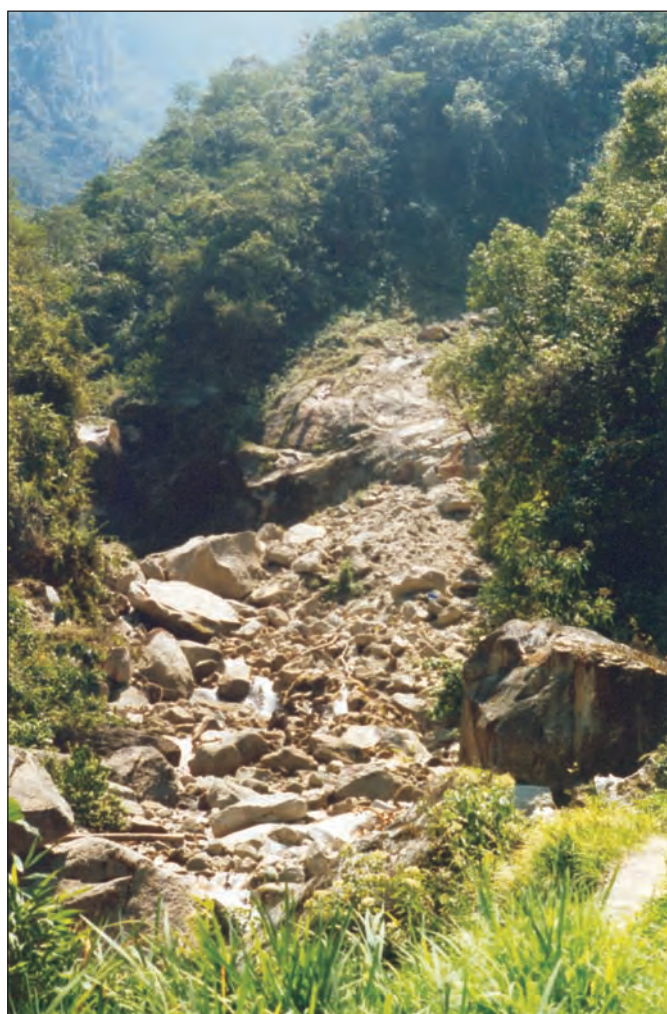
El poblado de Machupicchu se localiza en las desembocaduras de las quebradas Aguas Calientes y Alcamayo (Foto 1), sobre un cono aluvial que se ha formado por aluviones antiguos (Fig.1). Durante los últimos 60 años se han registrado numerosos flujos aluviónicos en el poblado, siendo el más antiguo del que se tiene referencia, el que ocurrió en febrero de 1946 y cuyo origen fue un deslizamiento localizado 2 km aguas arriba del río Aguas Calientes. El desembalse ocasionó un aluvión de piedras, lodo, troncos y palos que destruyó puentes peatonales, el puente del ferrocarril y la minicentral hidroeléctrica. Este aluvión relleno el cauce del río que, según los moradores, tenía unos 15 m de profundidad. En 1961 se produjo otro huayco de menor magnitud y sin consecuencias importantes. En 1985, un derrumbe afectó el sector de Media Naranja. El 5 de marzo de 1995 ocurrió un huayco en Aguas Calientes y otro menor en Alcamayo, y fueron destruidos los baños termales (Foto 2), tres puentes y algunas viviendas. Los dos últimos registros corresponden al huayco del 22 de diciembre de 1997, que dañó los baños termales, y el de marzo de 1998 que no ocasionó grandes daños, pero su origen estuvo relacionado con un derrumbe en la parte alta del río Aguas Calientes (Foto 3).

Foto 3. Derrumbe que causó el aluvión de 1998, ubicado aguas arriba de los baños termales en la quebrada Aguas Calientes.

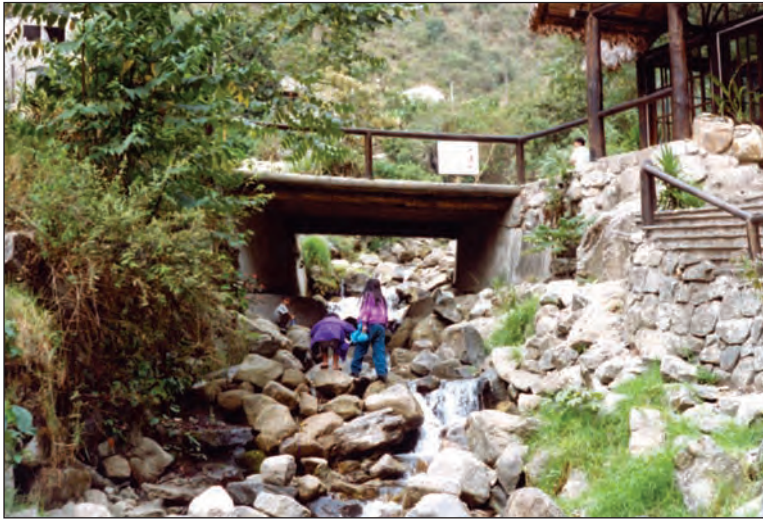
Foto 4. Puente angosto del tren en la quebrada Alcamayo. Vista tomada el año 2000.

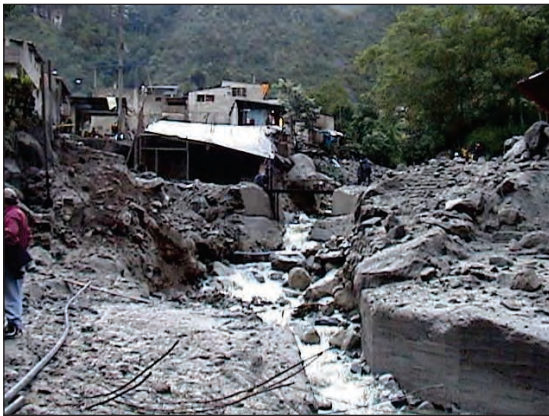
Foto 5. Quebrada Alcamayo luego del aluvión del 2004 que destruyó los puentes y las construcciones de la ribera.
