Boletín N°1 serie I Patrimonio y Geoturismo

Machu Picchu, 100 años de su reencuentro con el mundo 1911-2011

La Geología en la conservación de Machupicchu

A lo largo de estas páginas, los fenómenos geodinámicos que afectan a la ciudad inca de Machupicchu - como los asentamientos, la sufusión, la erosión superficial, los derrumbes, la caída de rocas y los deslizamientos superficiales - son descritos minuciosamente. Durante la ocupación inca, los andenes con sistemas de drenajes y las construcciones con techos permitían una evacuación eficaz de las abundantes aguas de lluvias; sin embargo, este no es el caso actualmente, ya que las construcciones no tienen techo y gran parte de los drenajes no funcionan, generando infiltraciones, erosión superficial, sufusión, asentamientos, etc. Los levantamientos geológicos al detalle y los estudios específicos en varias zonas (conjuntos) permiten dar recomendaciones para una adecuada evacuación de las aguas pluviales y evitar las infiltraciones o la erosión superficial, mediante drenajes y pisos impermeables. Un mapa que reúne el inventario de los drenajes incas servirá para la restauración e implementación del sistema integral de drenaje.

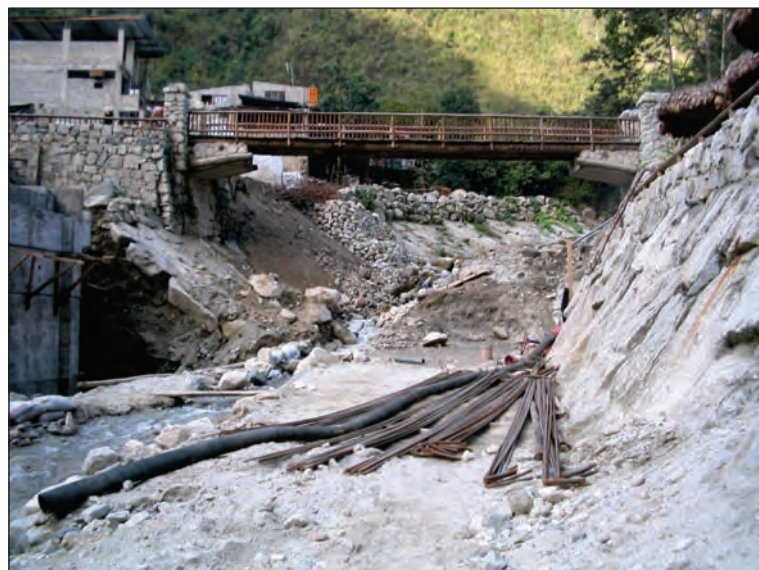
Foto 6. Nuevo puente del tren después del aluvión del 2004, compárese con la Foto 4.

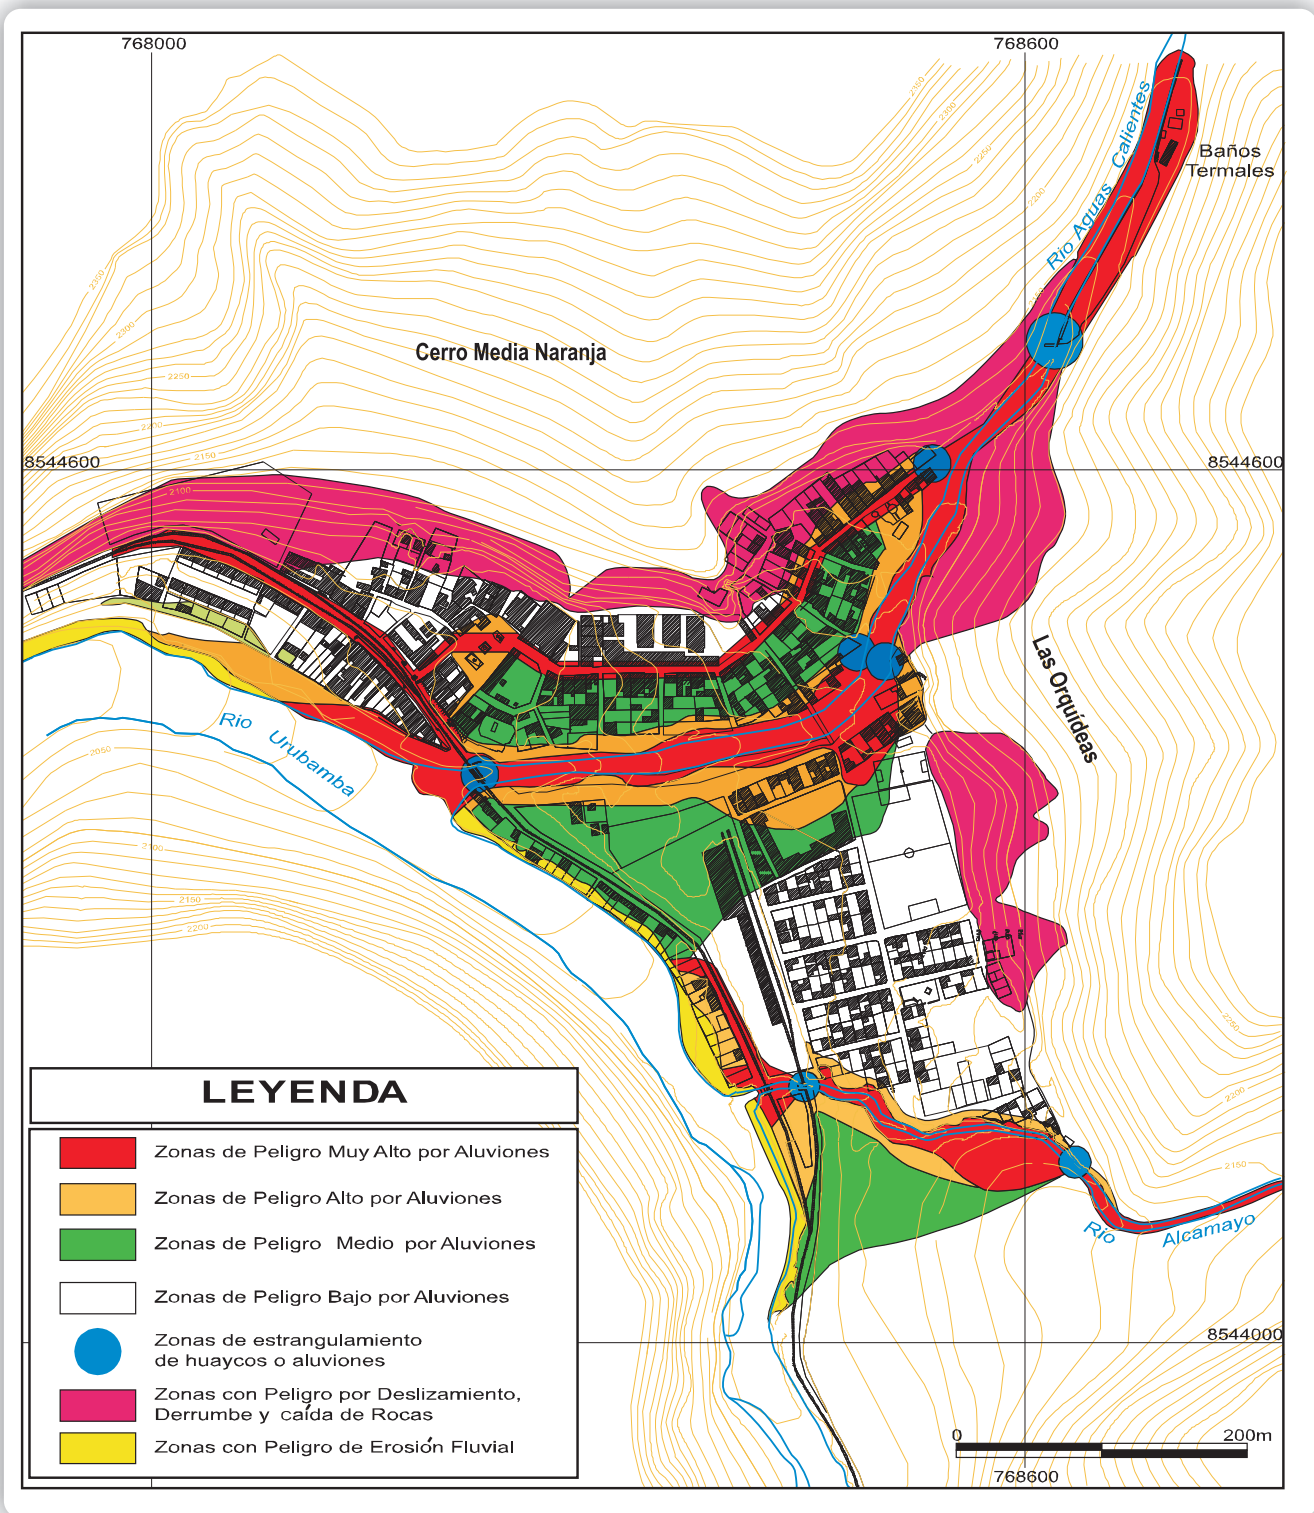
Las zonas más peligrosas en la quebrada Alcamayo (Fig. 2) (Carlotto et al., 2001) son las partes norte y este del Hotel Machupicchu Pueblo, donde el cauce del río podía desbordarse; igualmente, el borde sureste de la Manzana F del barrio de Las Orquídeas y el límite con el cauce del río, donde existe un talud alto que estaba siendo erosionado lateralmente, afectando los lotes que existían en esa época. Entre la Manzana E y el puente del tren, la margen derecha mostraba signos de erosión de las laderas, constituyendo una zona de peligro para las construcciones que limitan con el borde del talud. El tramo entre los dos puentes del tren, sobre el río Alcamayo, estrangulaba también el cauce, constituyendo una zona de alto

Fig. 2. Mapa de peligros por aluviones, deslizamientos y erosión fluvial del poblado de Machupicchu (Carlotto et al., 2001).

peligro por aluviones. Estos puentes represarían el material con el consiguiente desembalse, afectando el comedor del hotel y las viviendas de la prolongación de la calle Imperio de los Incas. En este caso, el mapa de peligros elaborado el año 2000 mostraba lo que pasaría el 10 de abril del 2004: el aluvión afectó todas las zonas de peligro muy alto y alto que habían sido previstas en el mapa. Es decir, lo ocurrido estaba lamentablemente previsto.

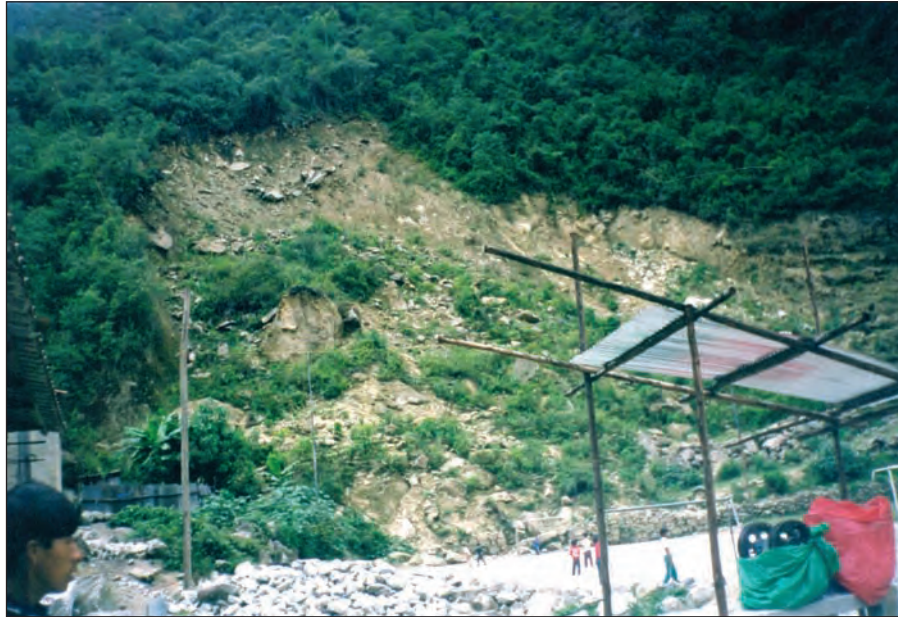
Los depósitos coluviales son importantes y se han formado en las laderas por efecto del intemperismo de las rocas graníticas; hay también bloques de granito que se han separado del afloramiento (caos granítico), estando algunos inestables y otros relativamente estables ya que son protegidos por la importante vegetación que ha crecido entre ellos. Los deslizamientos se han desarrollado principalmente sobre suelos coluviales y muestran signos de activación o reactivación; destacan los deslizamientos de Alcamayo, cabecera Las Orquídeas (Fig. 1 y Foto 7) y los del

Foto 7. Deslizamiento en Las Orquídeas en el año 1999.

Debe prohibirse la explotación de materiales de construcción en las laderas de Las Orquídeas y Media Naranja, ya que provocan la desestabilización de los bloques de granito o de la roca granítica fracturada, lo que aumenta el peligro para la población.

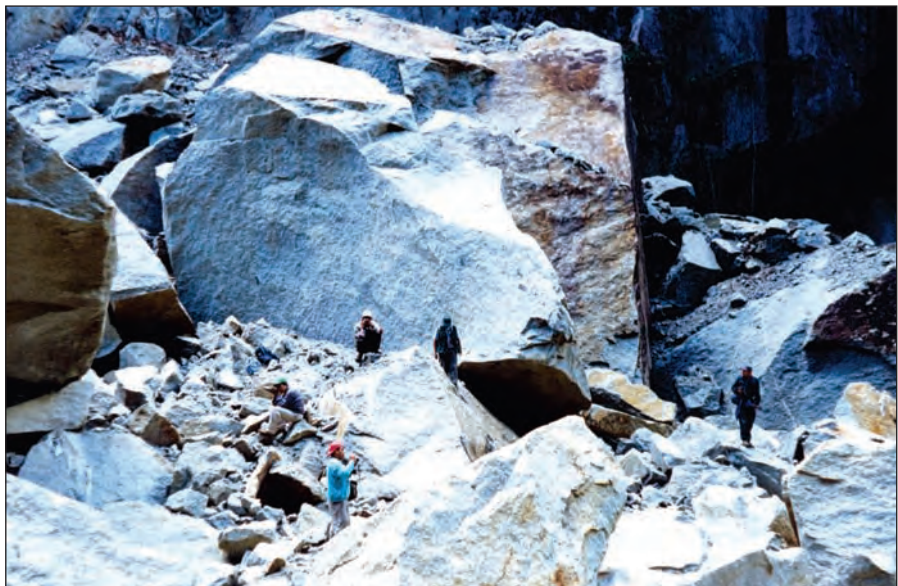
Foto 8. Caída de bloques gigantes de granitos que represaron la quebrada Aguas Calientes el año 1997.

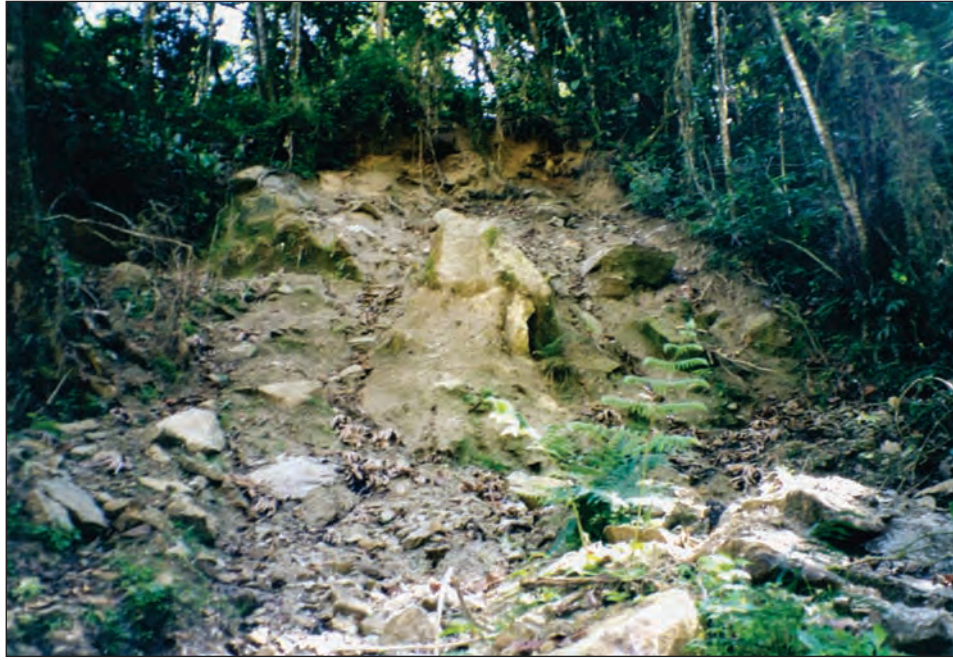
Foto 9. Deslizamiento activo en la parte media de la margen derecha de la quebrada Alcamayo. Vista tomada el año 1999.

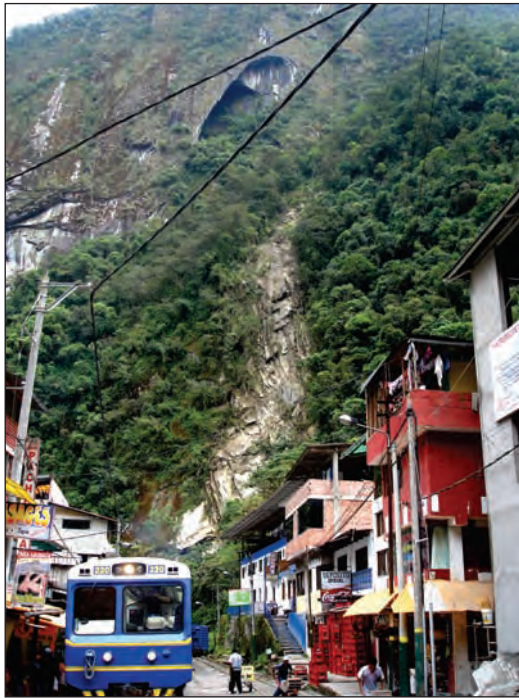
En el año 2000, el área del cerro Media Naranja mostraba evidencias de caída de rocas en tiempos recientes. La ladera del cerro es muy empinada y está conformada por depósitos coluviales, conos de deyección, granitos muy fracturados y desprendidos del macizo rocoso, mucho de los cuales han caído por gravedad. En la actualidad esta zona tiene muchos sectores con reptación de la ladera que afectaría a las zonas de expansión urbana informal de los lotes y viviendas pegados a la ladera. Se han reconocido varias zonas vulnerables como el sector entre el punto de partida del fallido proyecto teleférico, el Hostal Caminante, la Capilla-local del INC y la zona del reservorio de agua; sin embargo, estas zonas de peligro fueron ocupadas rápidamente, pues iban a ser declaradas intangibles. Un derrumbe afectó recientemente esta ladera, cerca de las nuevas construcciones de hoteles en la salida del poblado y con dirección a la ciudad inca (Foto 10).

Foto 10. Derrumbe producido el año 2007 en la salida del poblado de Machupicchu hacia Puente Ruinas. Al pie del derrumbe se pretendía ubicar el punto de partida del teleférico .

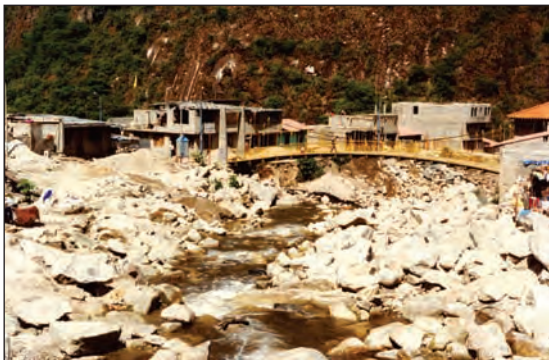
Foto 11. Quebrada Aguas Calientes antes de la construcción de obras de mitigación (1995).

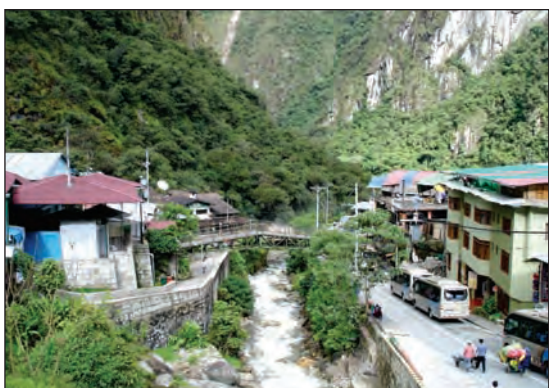
Los daños causados por el aluvión de abril del 2004 estaban lamentablemente previsto en el Plan de Ordenamiento Urbano del 2000 y no se tomaron las acciones necesarias a partir de las propuestas dadas oportunamente y que pudieron evitar, al menos, la pérdida de vidas humanas. Sin embargo, el sistema de alerta temprana, instalado recientemente permitió la evacuación de la población y los turistas durante el aluvión de abril del 2007. Además, las obras de encauzamiento permitieron evacuar el flujo de lodo y detritos del aluvión, lo que no hubiera sido posible si no se realizaban esos trabajos (Fotos 11 y 12).

Foto 12. Quebrada Aguas Calientes con muros de encauzamiento y tratamiento paisajístico (2007).

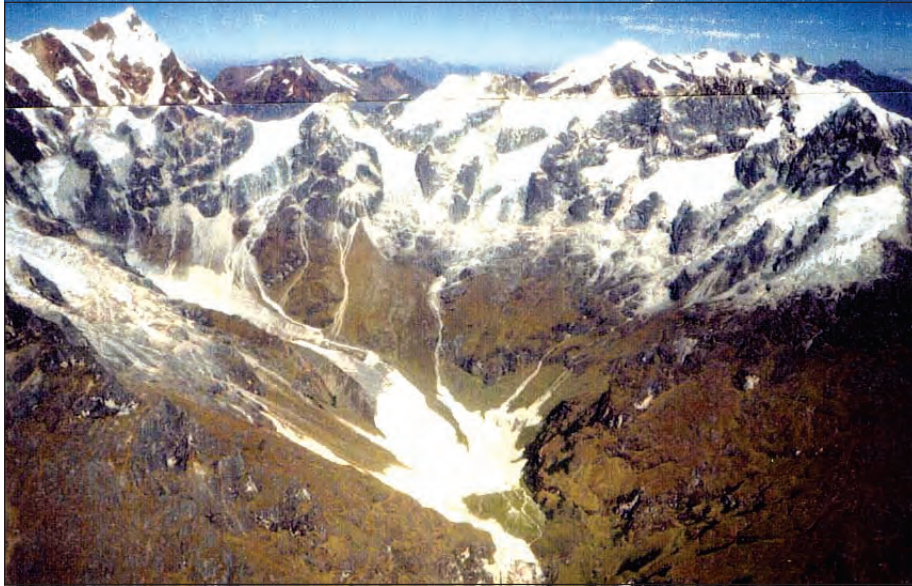
El 27 de febrero de 1998 se originó un aluvión en las nacientes de la quebrada Rayancancha, en las faldas del Salcantay, en el lugar denominado Pacchac Grande (Foto 1); el aluvión se desplazó por toda la quebrada Aobamba hasta llegar al valle de Urubamba, donde represó parcialmente las aguas del río.

A partir de las observaciones en las cabeceras del valle (Fotos 1 y 2), se sabe que existe un gran escarpe de deslizamiento cuya longitud es mayor a 500 m y el desnivel es de 50 a 100 m, que afecta las morrenas de la quebrada Rayancancha, lo que evidencia la magnitud del aluvión. En un primer momento, el material morrénico altamente saturado se deslizó y desestabilizó las morrenas laterales, que al deslizarse produjeron algunos represamientos y desembalses locales, cuyos productos fueron descendiendo por el Aobamba y erosionando ambas márgenes.

Foto 1. Vista del nevado Salcantay y la zona de arranque del deslizamiento de las morrenas. Este deslizamiento originó el aluvión de 1998 en el Aobamba.

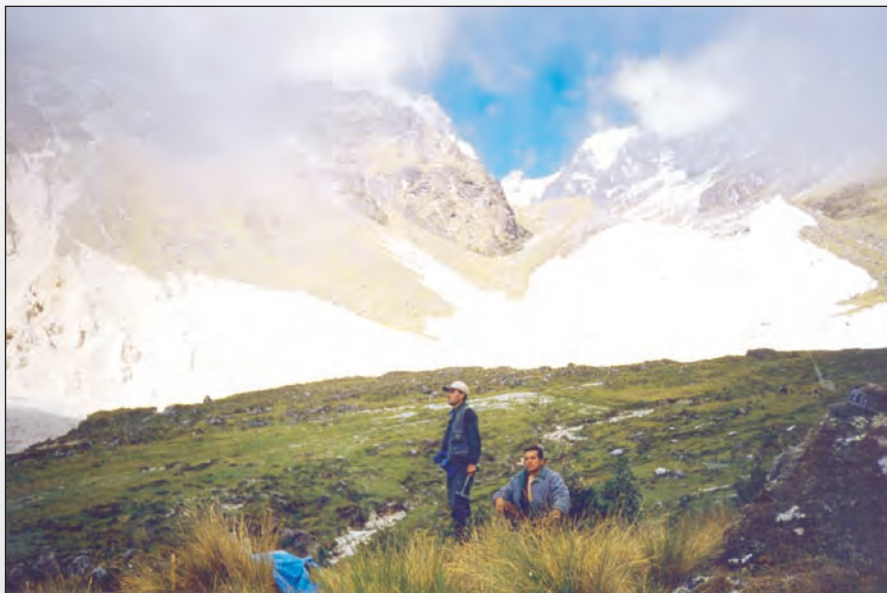
Foto 2. Zona de arranque del aluvión de Aobamba (1998) en la quebrada de Rayancancha, sector Pacchac Grande.

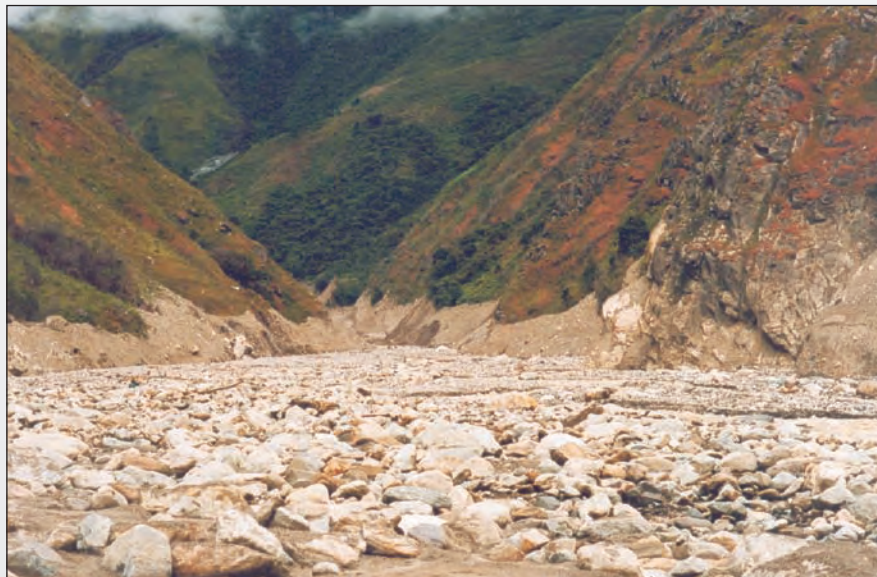
El primer gran arribo violento de flujo al río Urubamba provocó un embalse. A medida que había un retroceso relativamente continuo del escarpe del deslizamiento (deslizamiento retrogresivo), se produjeron oleadas pequeñas de flujos aluviónicos durante toda la noche del 27 de febrero. El flujo ha erosionado fuertemente el material de cobertura en algunos tramos, de manera que es posible ver la roca madre. El tramo comprendido entre la zona de arranque, es decir la cabecera de la quebrada Rayancancha y la confluencia de los ríos Aobamba y Urubamba, mostraba signos de fuerte erosión y depósitos (Foto 3).

Foto 3. Valle del Aobamba con la erosión y depósitos del aluvión de febrero de 1998.

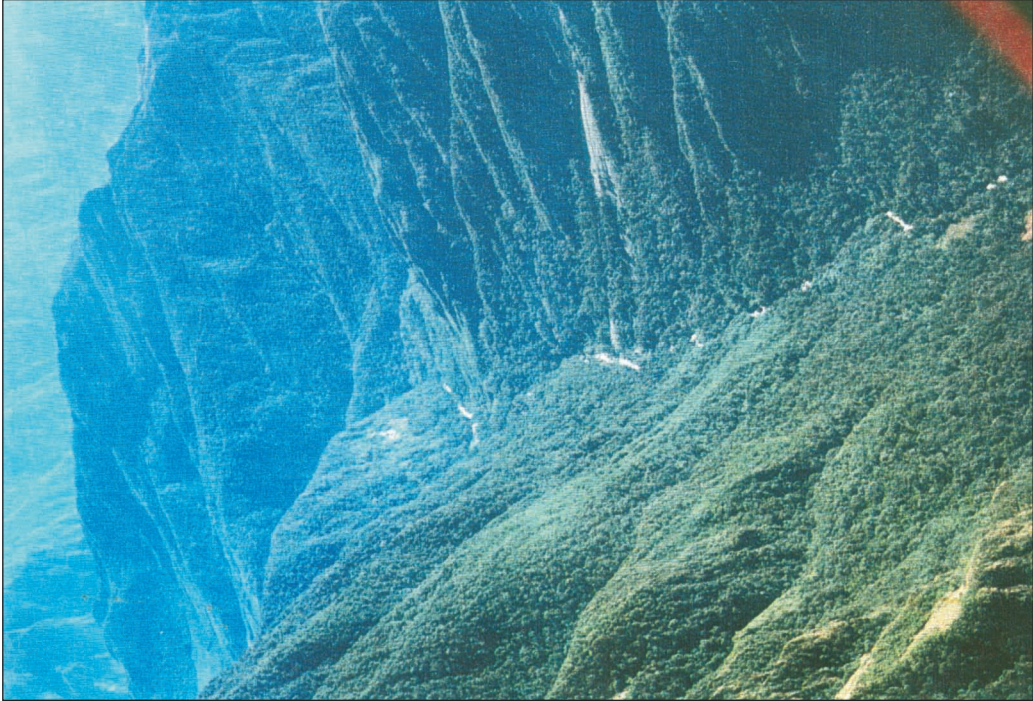
Foto 4. Quebrada del Aobamba antes de los aluviones de febrero y marzo de 1998.

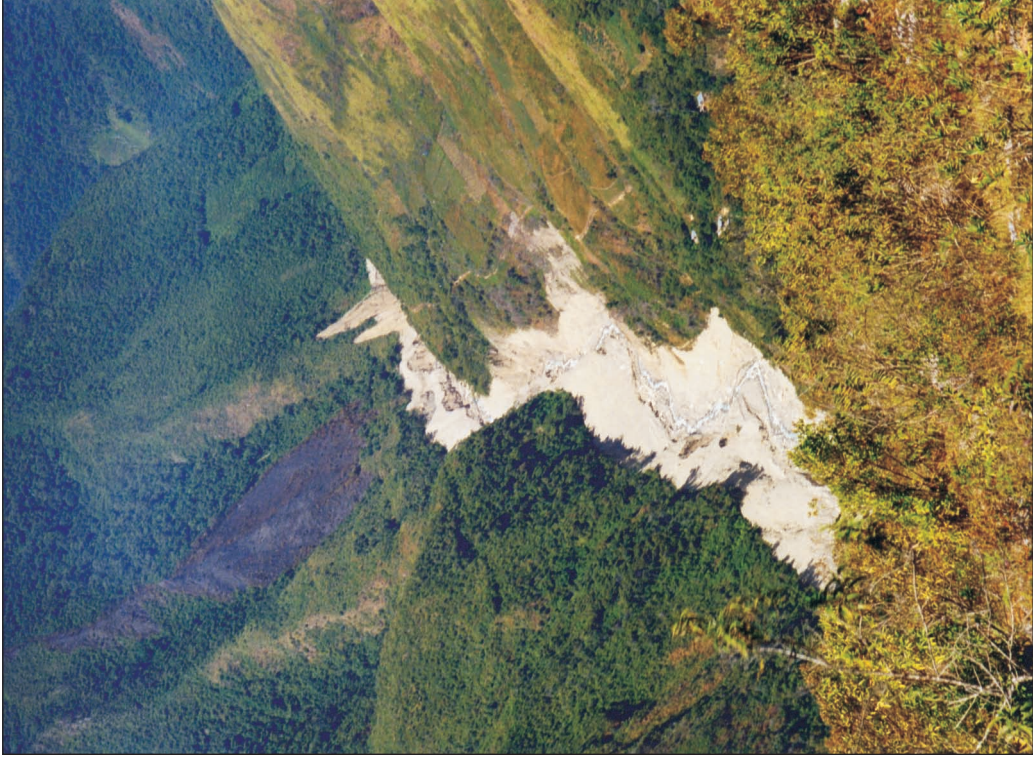
Foto 5. Río Aobamba después de los aluviones de febrero y marzo de 1998.

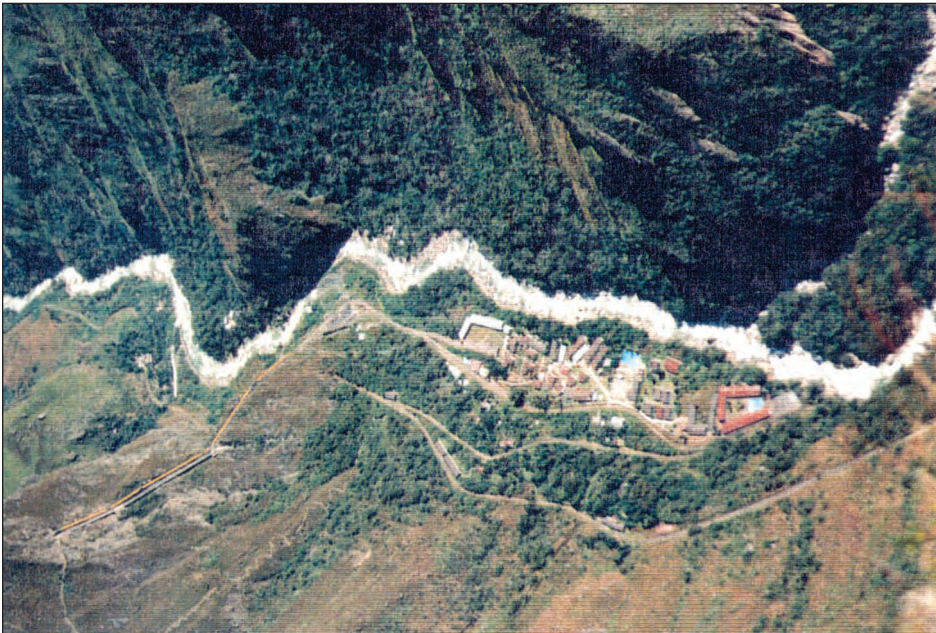
Foto 6. Central Hidroeléctrica de Machupicchu en el valle del Urubamba, antes del represamiento por efecto del aluvión de Aobamba de 1998.

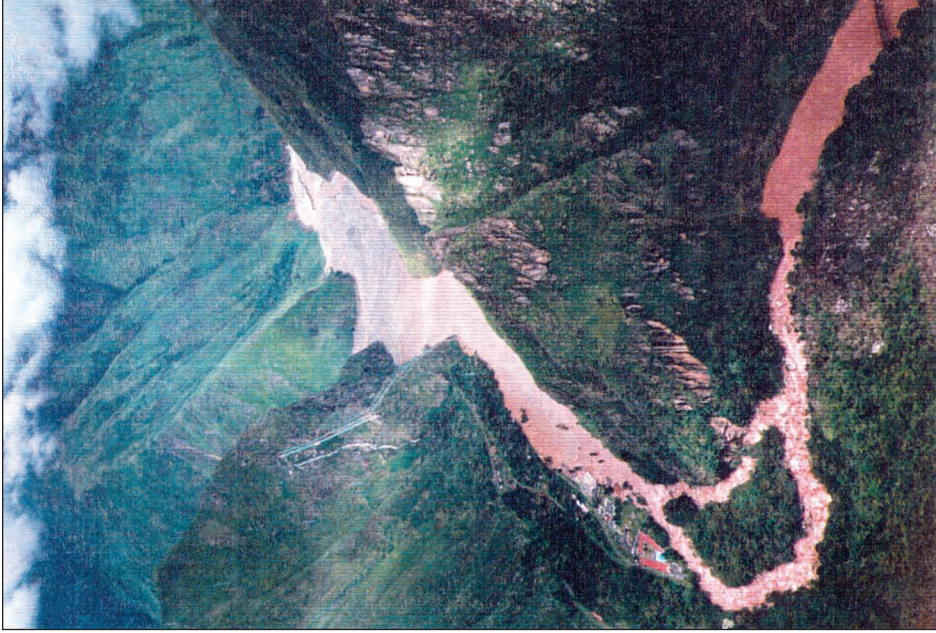
Los depósitos del aluvión del Aobamba represaron parcialmente las aguas del río Urubamba en su desembocadura (Fotos 6 y 7), lo que permitió la subida del nivel de la cota 1696 a 1770 msnm, es decir más de 70 m, inundando las instalaciones de la Central Hidroeléctrica de Machupicchu, cuya casa de máquinas (Fotos 8 y 9) se ubicaba solamente a 600 m aguas arriba de la confluencia. El aluvión del 12 de marzo incrementó la cantidad de material del represamiento y elevó el nivel del embalse aproximadamente en 3 m. Los daños causados en la central hidroeléctrica fueron estimados en más de 100 millones de dólares.

Foto 7. Central Hidroeléctrica de Machupicchu después del represamiento por efecto del aluvión de Aobamba.

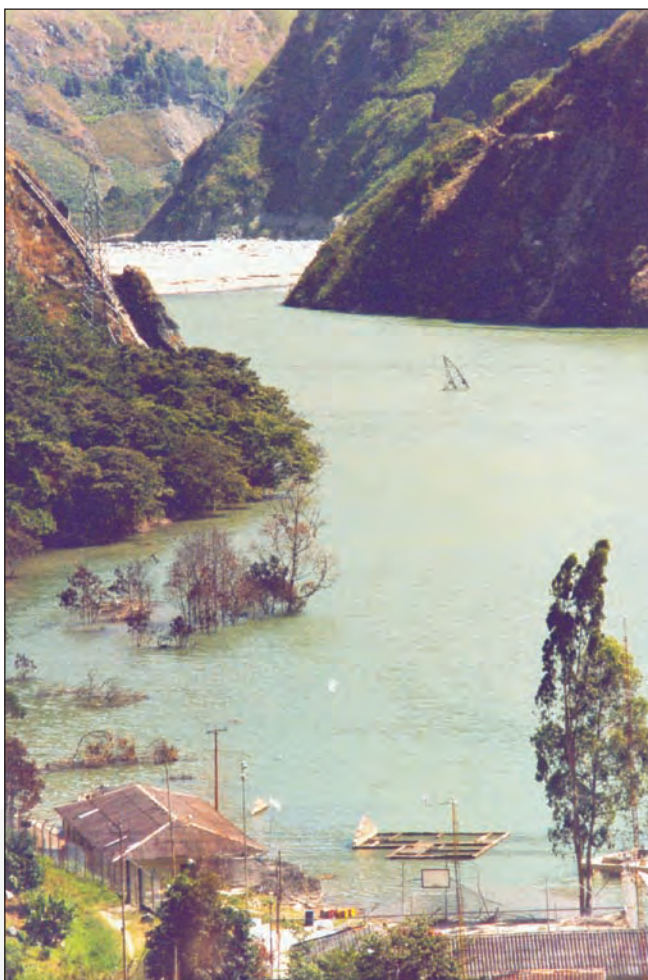
Foto 8. Represamiento del río Urubamba que provocó la destrucción de la Central Hidroeléctrica de Machupicchu (1998).

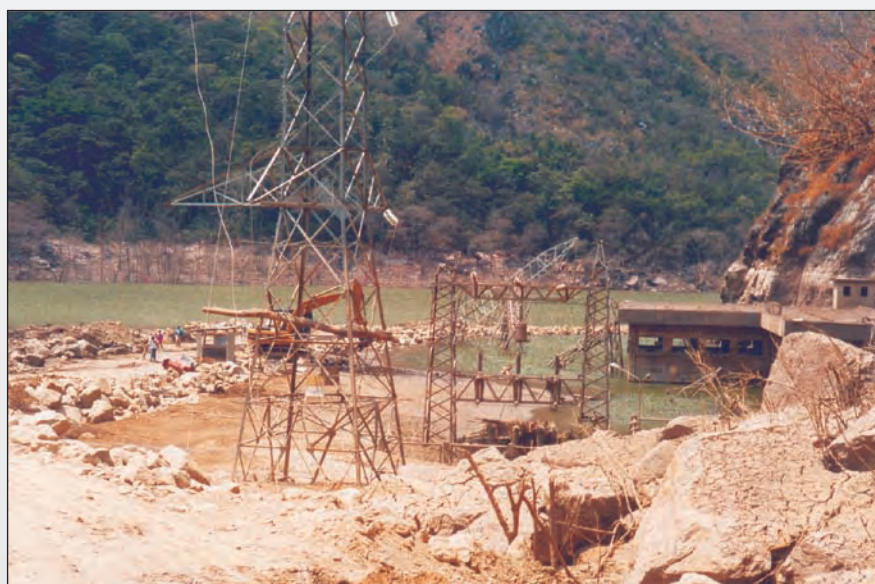
Foto 9. Vista tomada después del desembalse del represamiento del río Urubamba. La foto muestra la sala de máquinas y el antiguo nivel del agua.

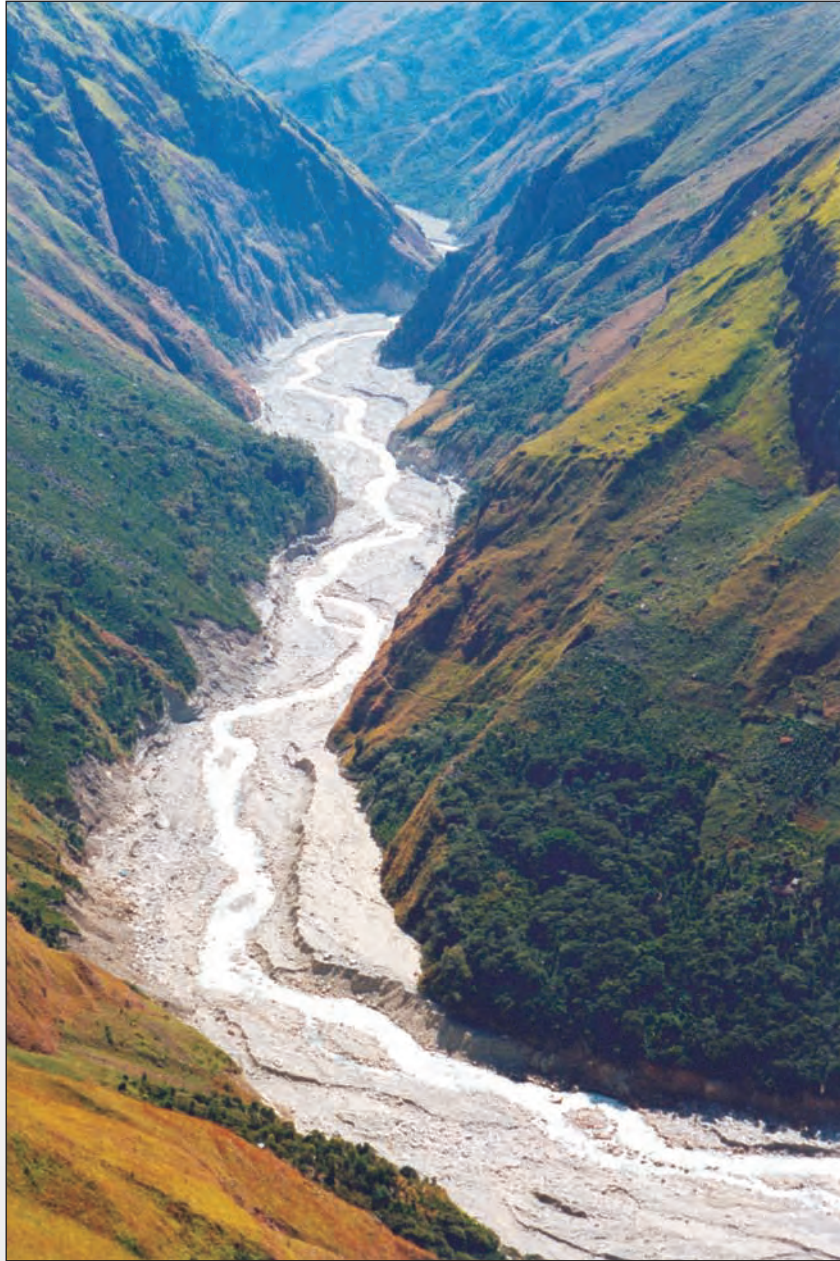
El material aluviónico no solo represó el río Urubamba en la confluencia del Aobamba, también relleno este valle en más de 50 km. En efecto, entre la zona represada y antes del poblado de Santa Teresa que hacen 6 km, el relleno va de 70 a 30 m (Foto 10); entre Santa Teresa y Maranura, esta última a 30 km de embalse, el material de relleno disminuye progresivamente y la sedimentación fue favorecida por la existencia de una planicie amplia en Tiobamba (Foto 11). Es decir, el nuevo cauce del río Urubamba recorre sobre el material aluviónico. En los tramos descritos anteriormente, el aluvión destruyó los puentes de Santa Teresa, Chaullay y Maranura, y gran parte de la línea férrea desde la Central Hidroeléctrica de Machupicchu hasta Quillabamba (45 km). Por otra parte, las observaciones de

Foto 10. Vista del río Urubamba a 1.5 km aguas abajo del Aobamba, recorriendo sobre material aluviónico que ha rellenado el valle.

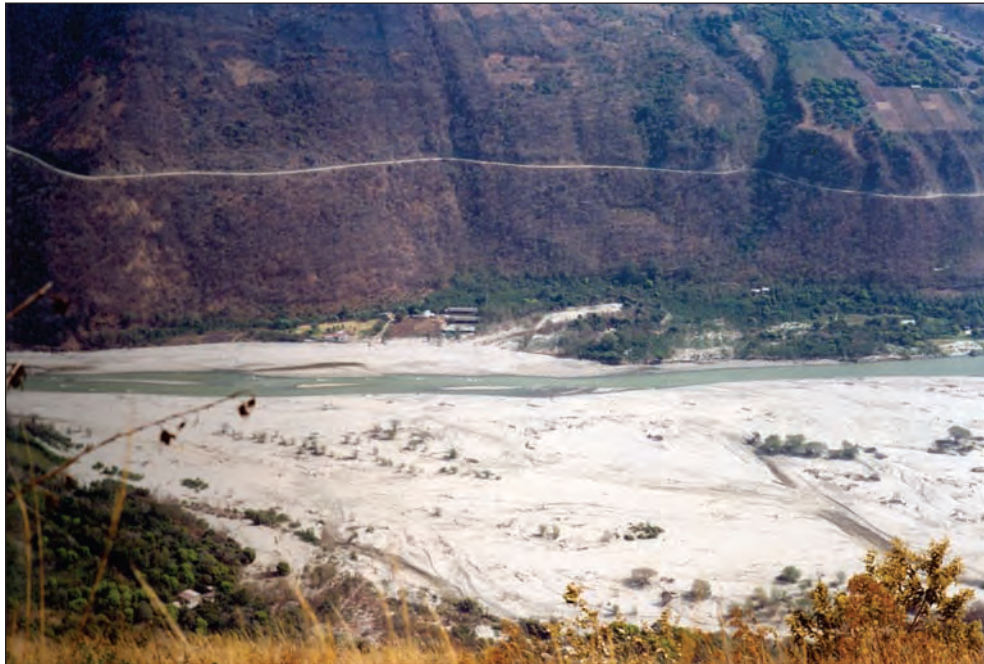
Foto 11. Río Urubamba en el sector de Tiobamba, a 42 km aguas abajo del Aobamba, donde se ven los restos de material aluviónico y los daños causados (1998).

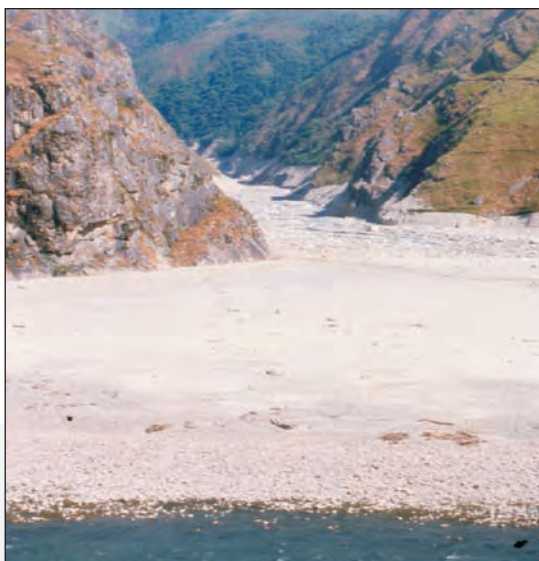
Foto 12. Llanura aluvial formada en 1998 en la desembocadura de la quebrada Aobamba en el río Urubamba.

El muro provisional que se ha construido no ofrece ninguna garantía para evitar un flujo de detritos producido por un aluvión de regulares dimensiones. Por eso se recomendó al Gobierno Regional del Cusco que no autorice construcciones, menos la de un poblado, en la desembocadura del Aobamba, por ser una zona de muy alto peligro y vulnerable a los huaycos o aluviones (Carlotto y Cárdenas, 2004).

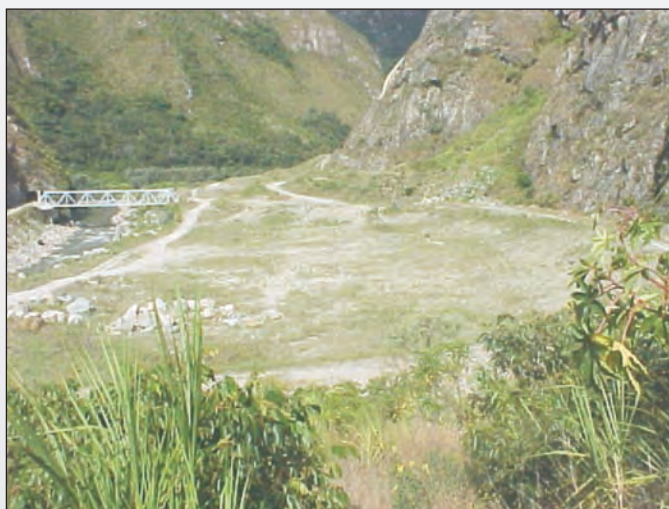
Foto 13. Margen derecha de la desembocadura del Aobamba relleno por material aluviónico en 1998. Ahora se pretende ubicar una población en esta zona que es de muy alto peligro por los aluviones. Al fondo, el río Urubamba y un puente que permite el acceso desde Santa Teresa.

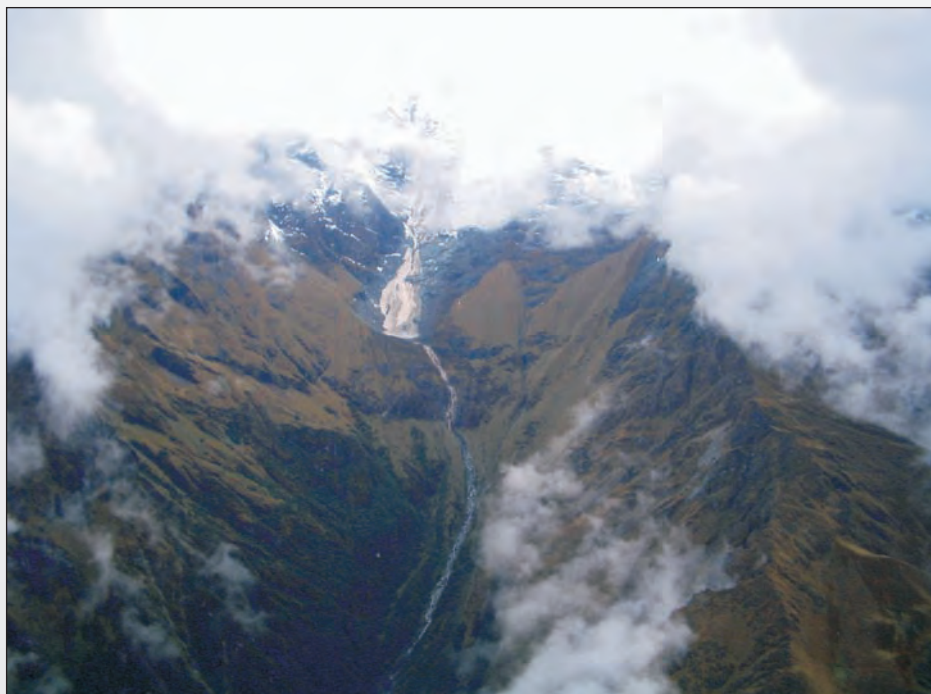
Se denomina así al lugar donde la nieve inestable empieza a moverse por aceleración significativa de la masa de nieve. Se localiza a más de 4300 msnm y corresponde a una topografía muy abrupta, con pendiente de más de 20 grados. La imagen satelital Landsat J033-2544 del año 2001 muestra en esta zona una pequeña lengua o restos de glaciar (Fig. 5), que posiblemente fue la que se desprendió y originó el aluvión del 12 de octubre (Foto 1).

Foto 1. Vista aérea que muestra la zona de arranque del alud del 12 de octubre del 2005.

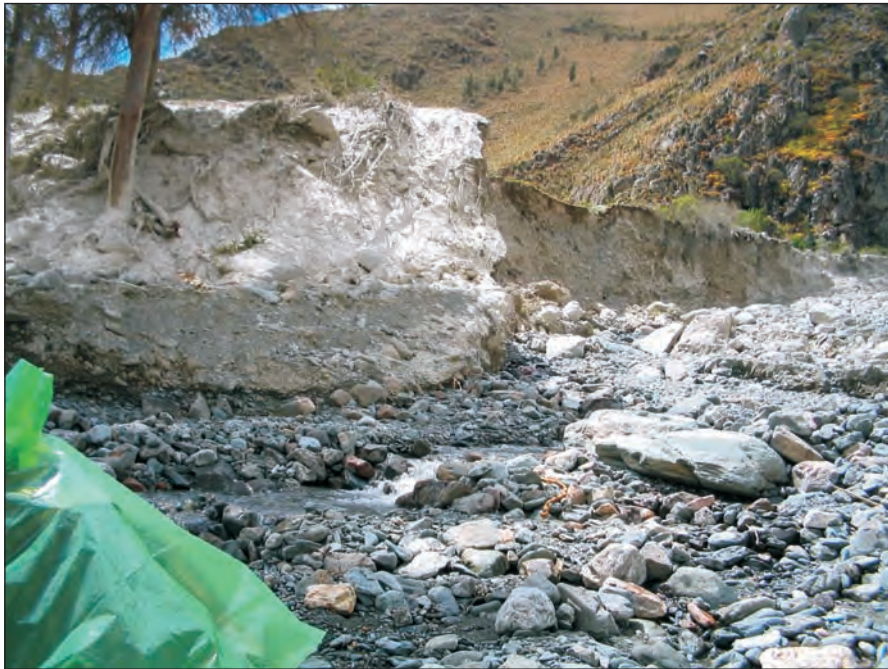
Foto 2. Zona de trayecto con áreas con erosión y desborde del flujo de detritos.

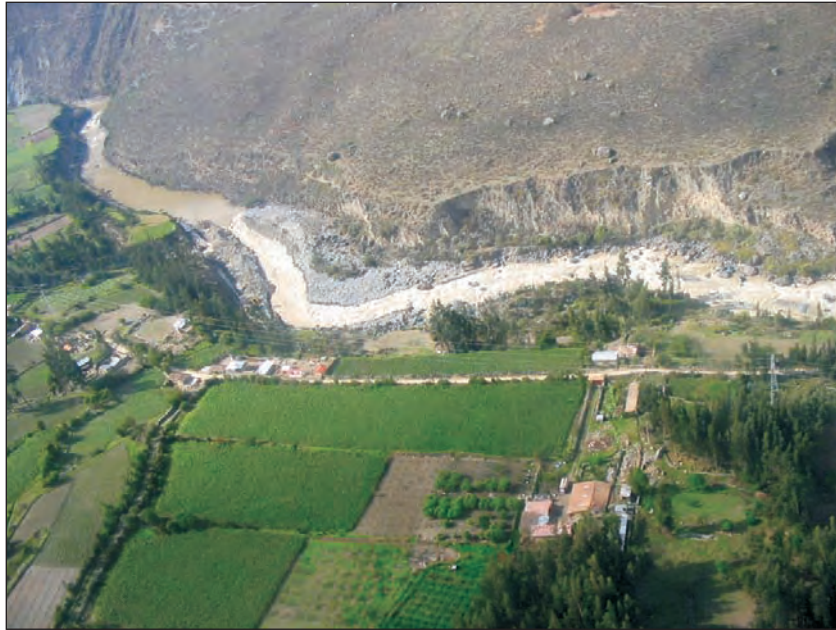
La zona de depósito es el área donde la desaceleración es rápida, el flujo se deposita y se detiene. En este caso, el alud transformado en flujo de detritos se desaceleró por la baja pendiente y se depositó dando origen a un represamiento parcial de las aguas del río Urubamba (Fotos 3 y 4). El dique de represamiento medía 6 m de altura, 40 m de ancho y 200 m de longitud, lo que significa aproximadamente $48,000 \text{ m}^3$ de material depositado. Este represamiento destruyó una parte de la línea férrea e inundó otra (Foto 4).

Foto 3. Represamiento parcial del río Urubamba por efecto del flujo de detritos del 12 de octubre.

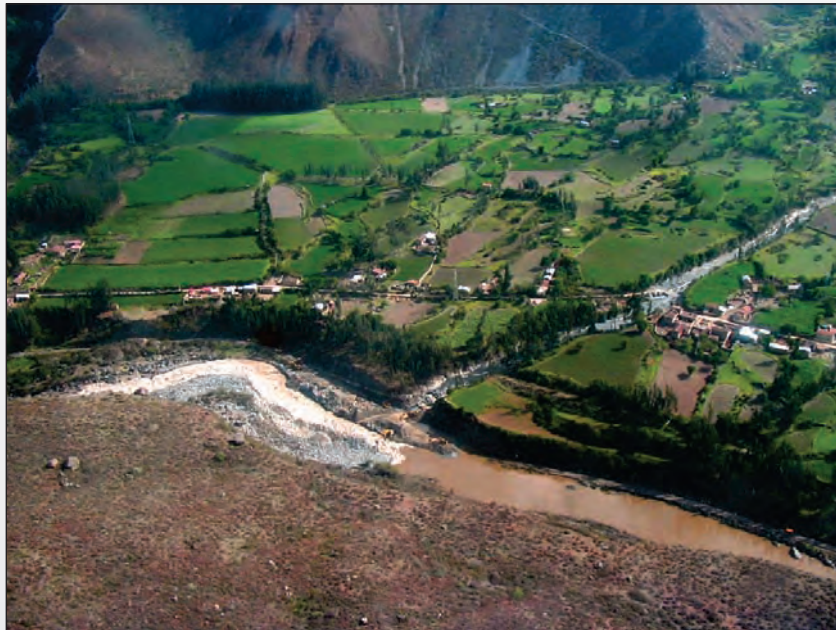
Foto 4. Vista aérea de parte de la zona de trayecto y la zona de depósito con represamiento parcial del río Urubamba.

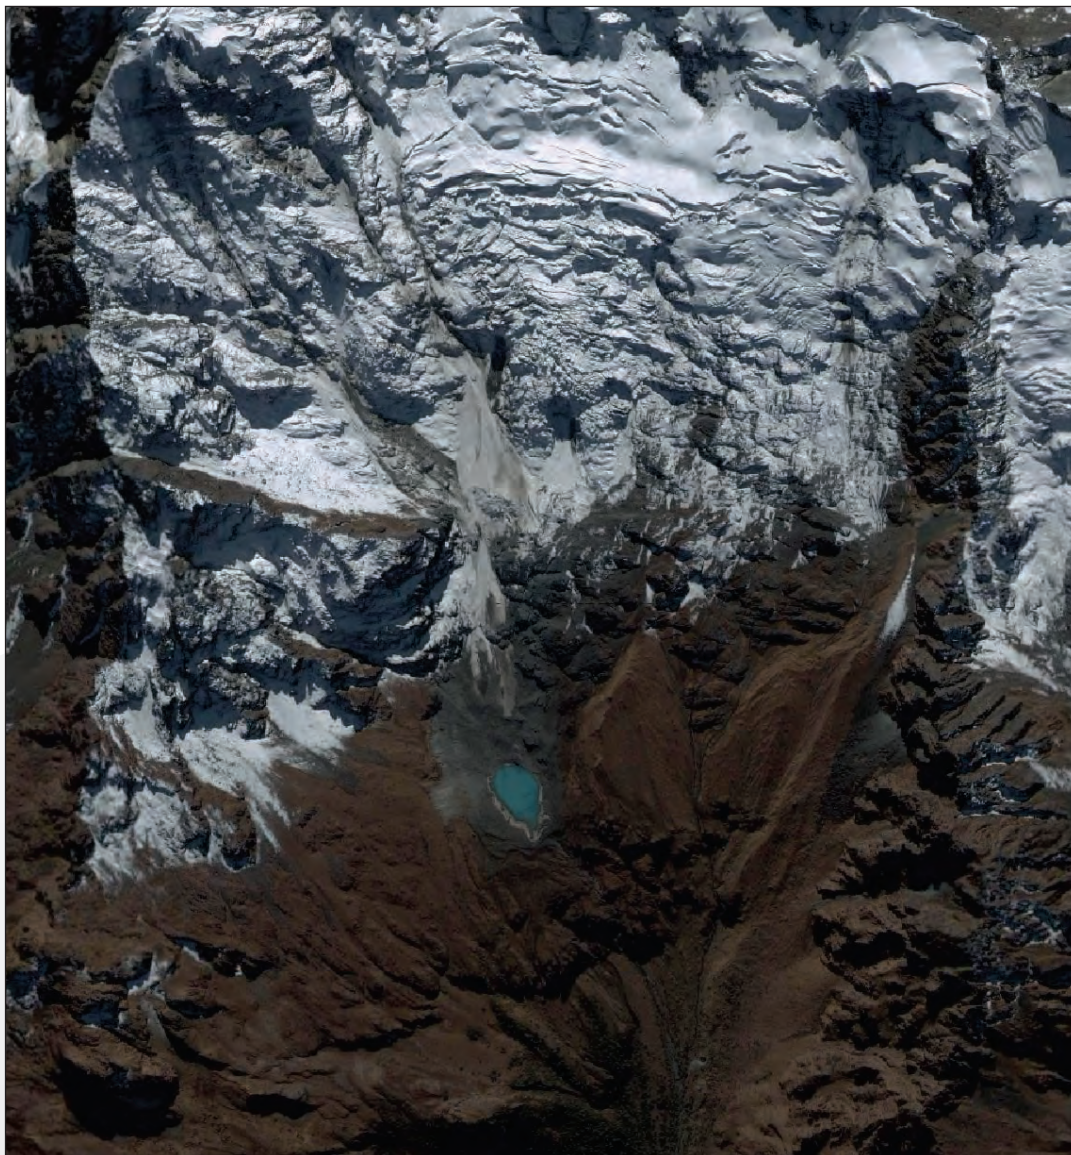
Fig. 6. Nevado Verónica y la laguna que fue arrasada por el alud del 12 de octubre del 2005.

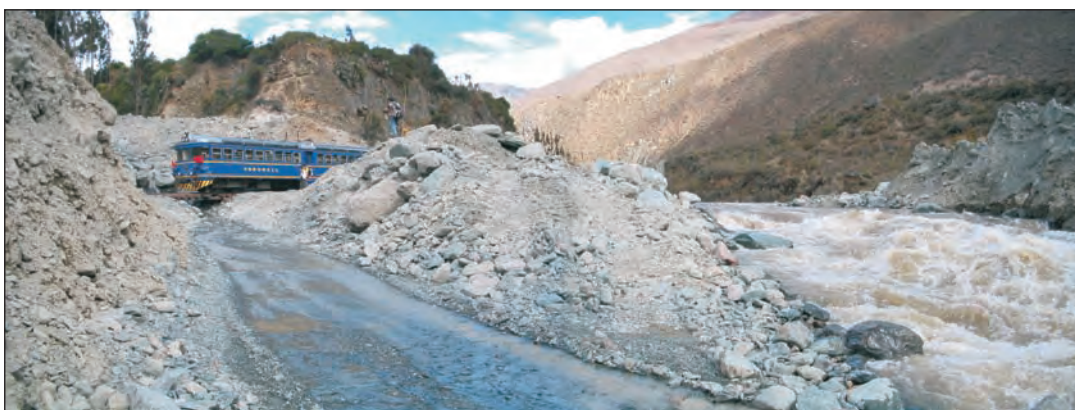
Los daños que provocaron el alud y los flujos de detritos asociados fueron la destrucción parcial y el cubrimiento de la línea férrea Ollantaytambo-Machupicchu, en un tramo de 200 m (Foto 5), la erosión y el cubrimiento del puente carrozable Ollantaytambo-Piscacucho (Foto 6), la destrucción con caída de los pilares del puente peatonal Tiaparo-Palomar, así como la erosión y destrucción de las obras de captación de aguas para las comunidades Palomar y Tiaparo, ubicadas en la margen izquierda y derecha del río Runtumayo. También fueron afectadas las plantaciones de árboles de eucalipto de las terrazas más bajas, el desborde del flujo afectó algunos terrenos de cultivo y partes del borde de la quebrada Runtumayo fueron erosionadas. El problema mayor fue el represamiento parcial del río Urubamba por acumulación del flujo de detritos, lo que provocó la inundación de la línea férrea hasta una altura aproximada de 1.50 m y que formó un espejo que medía aproximadamente 400 m de largo y 50 m de ancho. El embalse parcial duró tres días, luego el río fue desembalsado con ayuda de maquinaria pesada que lo devolvió a su cauce normal, evitando la erosión lateral particularmente de su margen izquierda.

Foto 5. Línea férrea habilitada después del 12 de octubre del 2005. Nótese los depósitos del aluvión en ambas márgenes del río Urubamba.

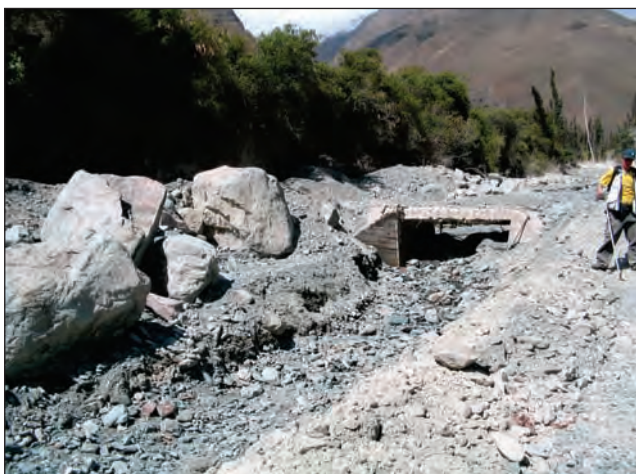
Foto 6. Puente carrozable inhabilitado por los depósitos del aluvión.

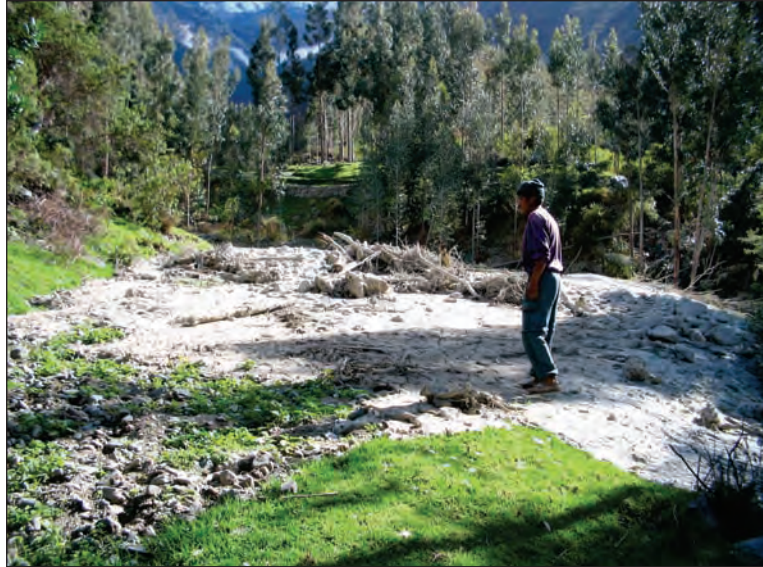
Foto 7. Área afectada por desbordes del flujo de detritos que también aparece en el modelo.
