**Informe Técnico N° A7351**

# CARACTERIZACIÓN GEOLÓGICA, HIDROGEOLÓGICA, EVALUACIÓN DE PELIGROS GEOLÓGICOS POR MOVIMIENTOS EN MASA E IDENTIFICACIÓN DE ZONAS DE DEPÓSITOS ANTROPOGÉNICOS EN LA COSTA VERDE

ENERO  
2023

Elaborado por la Dirección de Geología Ambiental  
y Riesgo Geológico del INGEMMET

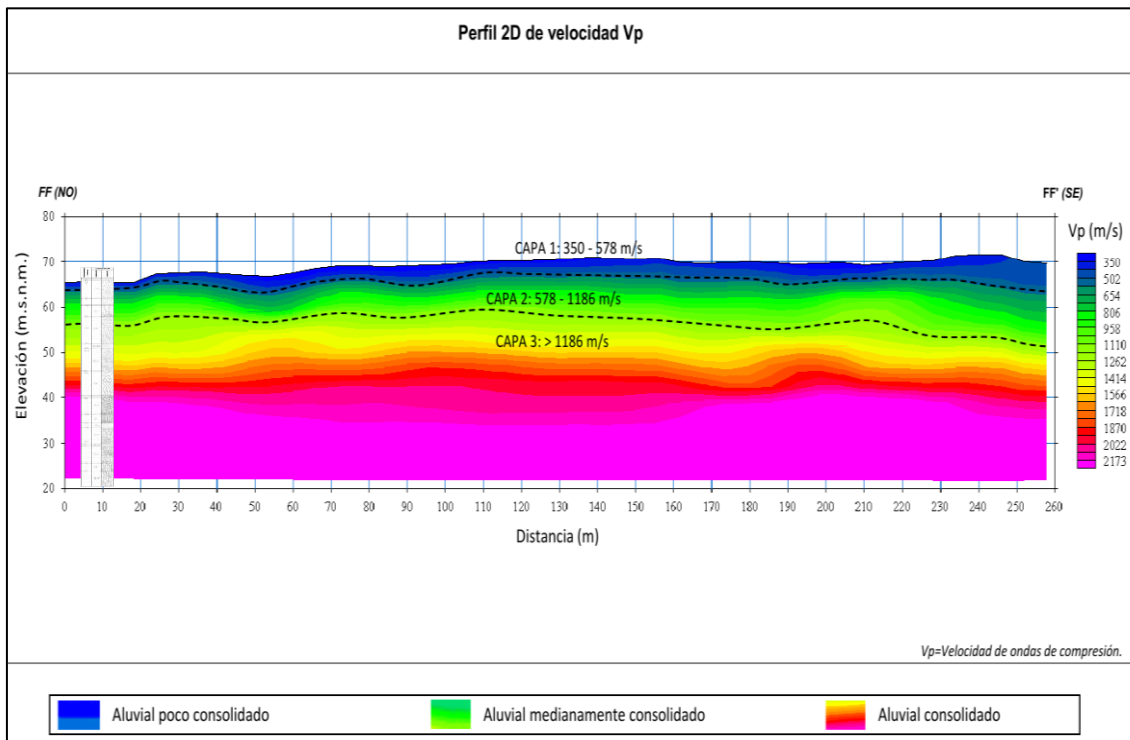
**Figura 48.** Línea Sísmica de Refracción RS31-MR altura de la playa Makaha en Miraflores y columna estratigráfica levantada por INGEMMET en la zona (Modificado de IGP, 2021).

Hacia la zona norte de dicha línea, se tiene una columna estratigráfica medida, la cual fue graficada en su ubicación respectiva debajo de la línea sísmica de refracción (Figura 48), la misma que muestra que los primeros metros de espesor, que el material poco consolidado, es en una capa delgada que inclusive no fue medida en la columna, sino interpretada como una capa fina del relleno antrópico presente en dicha zona.

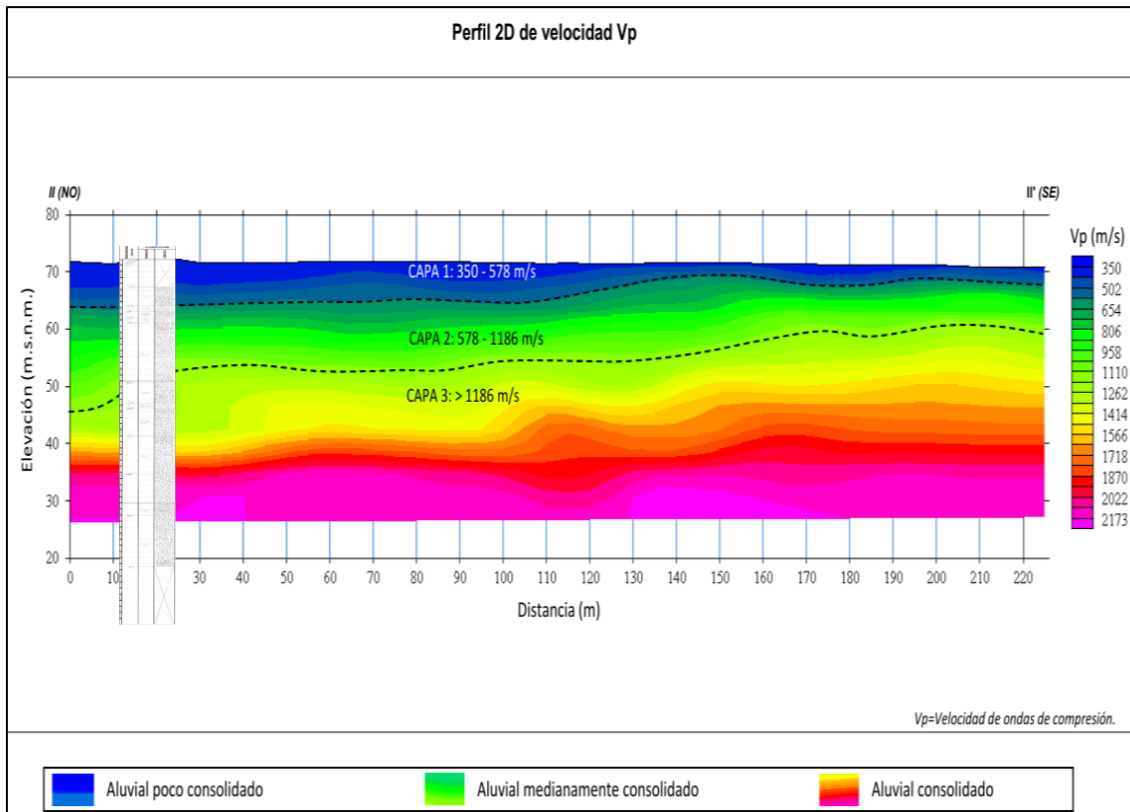
**Figura 50.** Línea Sísmica de Refracción RS35-MR altura de la playa Redondo en Miraflores y columna estratigráfica levantada por INGEMMET en la zona (Modificado de IGP, 2021).

Hacia la zona norte de dicha línea, se tiene una columna estratigráfica medida, la cual fue graficada en su ubicación respectiva debajo de la línea sísmica de refracción (figura 50), la misma que muestra que en los primeros 7 m de espesor existe un material de relleno antrópico y que coincide muy bien en espesores con la capa poco consolidada identificada en la sísmica,

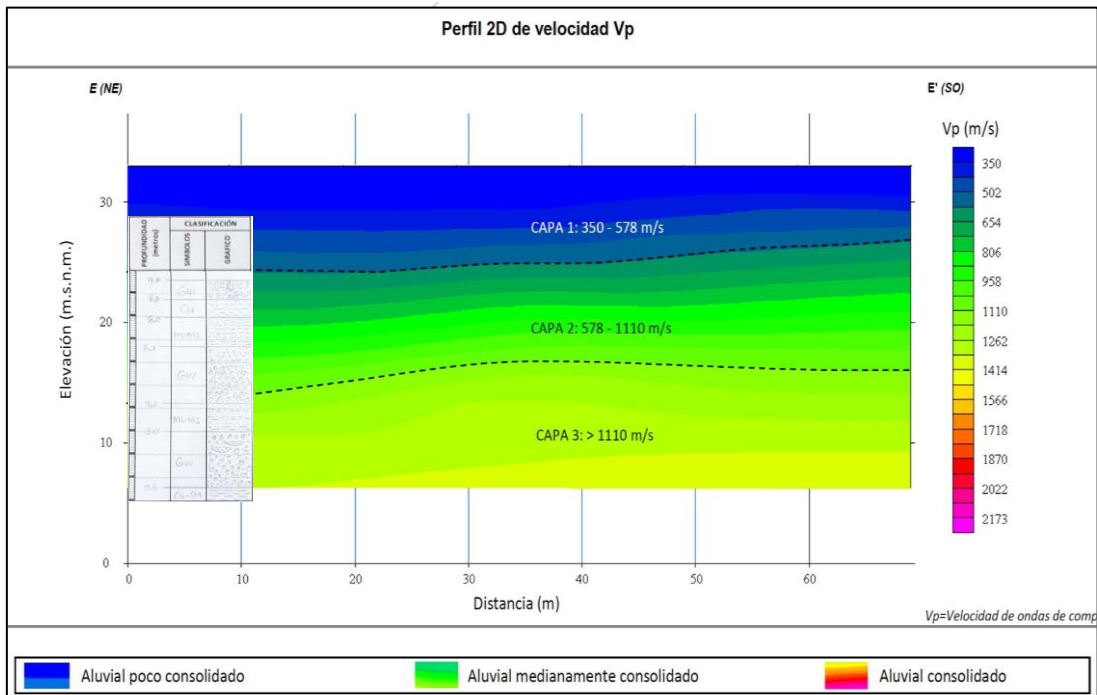
**Figura 58.** Línea Sísmica de Refracción RS05-CH a la altura de la escalera Tenderini en el distrito de Chorrillos y columna estratigráfica levantada por INGEMMET en la zona (Modificado de IGP, 2021).

Hacia la el límite norte de dicha línea, se tiene una columna estratigráfica medida, la cual fue graficada en su ubicación respectiva debajo de la línea sísmica de refracción (Figura 56), la misma que muestra que en los primeros metros de espesor existe una capa potente de material de relleno antrópico, mientras que a mayor profundidad se tienen los horizontes estratigráficos de gravas intercaladas con arenas y limos que coinciden con la capa de material medianamente consolidada identificada en las velocidades de la sísmica de refracción en dicha línea sísmica.

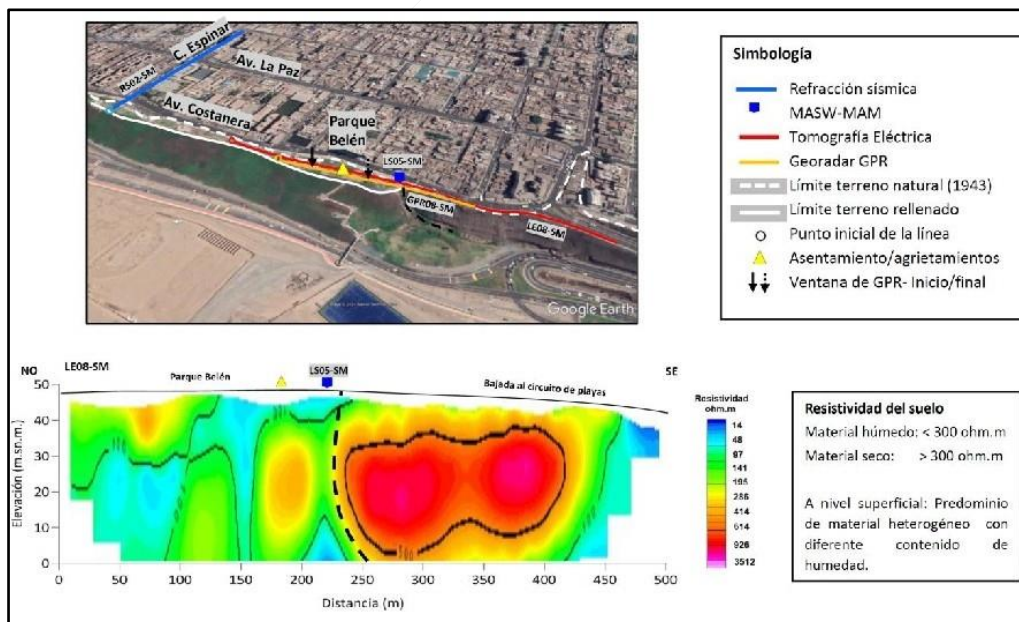
A continuación, se muestran los perfiles geoelectricos con información más resaltante. Por ejemplo, en la zona del distrito de San Miguel, entre el parque Belén (Parte superior sobre el parque Wallenberg) y la proyección de la calle Comandante Espinar (zona central), se observa dos zonas anómalas (figura 59), una que va hacia el norte presencia de horizontes con alto contenido de humedad y la otra hacia el sur con moderado a bajo contenido de humedad con un espesor de hasta 45 m.

Se observa y se interpreta que el alto grado de humedad presente en las capas superficiales se debe a la presencia de grandes áreas verdes, que son regadas continuamente y justamente muestran una marcada diferencia entre lo que es material de relleno antrópico (húmedo) hacia el norte del perfil y los suelos in situ de los acantilados del aluvial de Lima, moderadamente seco en este sector, hacia el sur del perfil.

**Figura 59.** Perfil Geoelectrico LE08-SM ubicado a la altura del parque Belén (sobre el malecón) y el Parque Wallenberg (abajo en la Costa Verde) (Tomado de IGP, 2021).

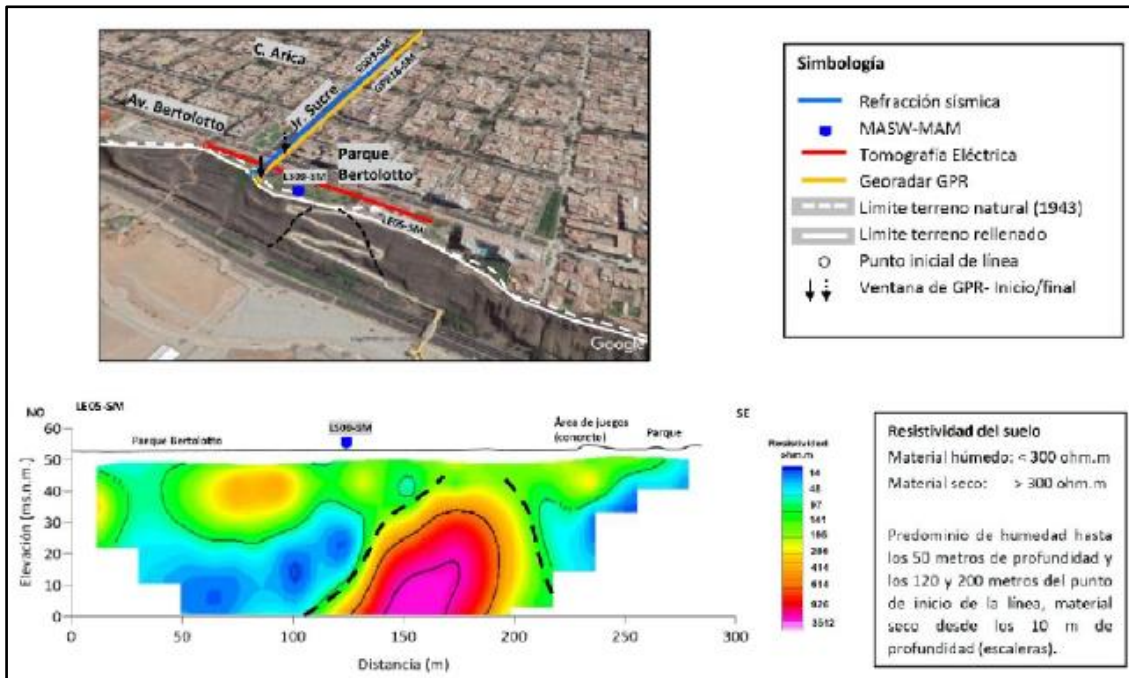
**Figura 60.** Perfil Geoeléctrico LE05-SM ubicado a la altura de la Bajada Bertolotto (Tonado de IGP, 2021).

En la Av. Bertolotto se ha identificado la existencia de un horizonte geoeléctrico de mayor resistividad (figura 58), con bajo contenido de humedad, justo enfrente de la escalera que baja hacia la Costa Verde. Mientras que hacia los extremos se pueden observar la presencia de un depósito con moderado a alto contenido de humedad.

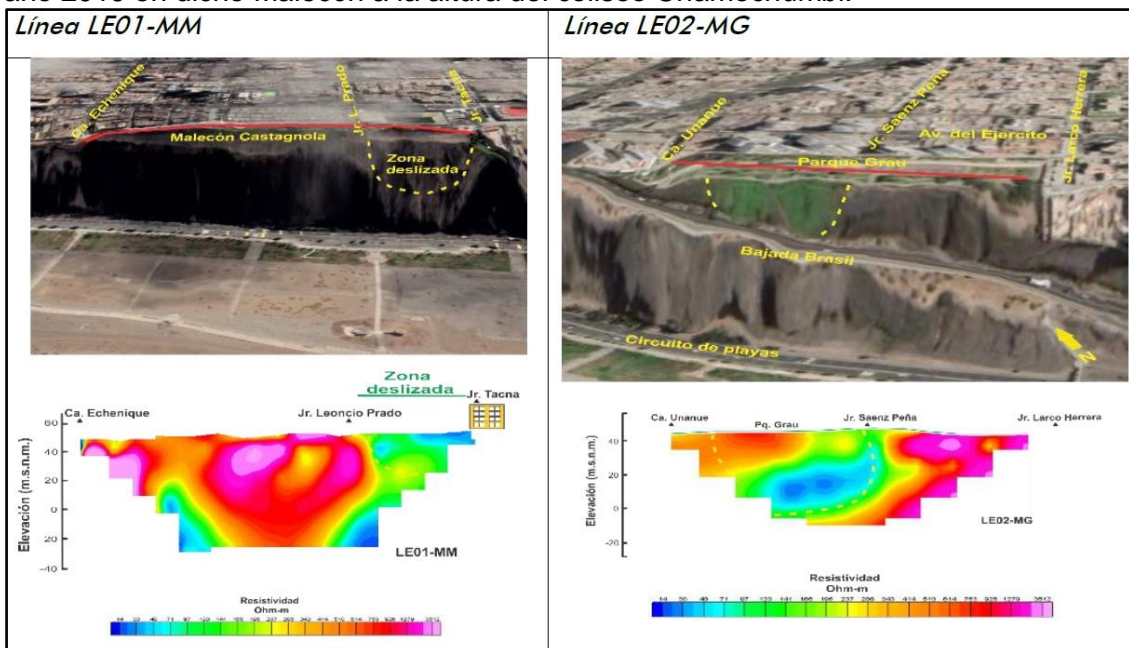
En el distrito de Magdalena del Mar, el límite del acantilado, entre la zona del Malecón Castagnola y el Jr. Leoncio Prado (figura 59 izquierda), se ha identificado la existencia de horizontes geoeléctricos con alto a moderado contenido de humedad y espesores de 20 a 35 m, lo cual contribuye a la generación de deslizamientos, tal como ocurrió en el año 2019 en dicho Malecón a la altura del coliseo Chamochumbi.

**Figura 61.** Perfiles Geoeléctricos LE01-MM ubicado sobre el malecón Castañola hasta el Coliseo Chamochumbi y LE02-MG a la altura del Parque Grau, altura de la bajada Av. Brasil (Tomado de IGP, 2021).

A la altura del Parque Grau (figura 59 derecha), se ha identificado la existencia de dos horizontes geoelectricos, uno con bajo contenido de humedad hacia el sur y el otro con moderado contenido de humedad, hacia la zona central, que se presenta en forma de lente y con un espesor de 50 m, también asociado a vegetación sobre el acantilado como indicativo de presencia de mayor humedad.

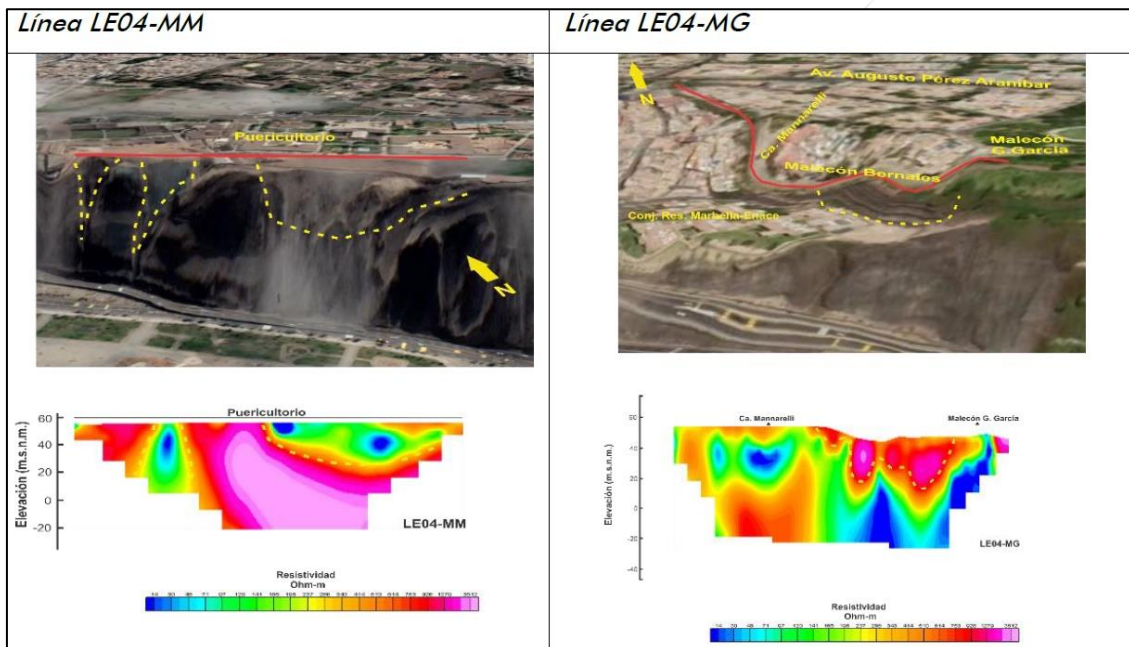
En el perfil geoelectrico realizado a la altura del Puericultorio Pérez Aranibar (figura 60 izquierda), se ha identificado la existencia de dos horizontes geoelectricos con moderado a alto contenido de humedad, tanto hacia el norte como hacia el sur, separados por una zona con bajo contenido de humedad, hacia la zona central y que se profundiza hacia el sur.

Entre el Conjunto Residencial Marbella y Malecón Godofredo García (figura 60 derecha), se ha identificado la existencia de un horizonte geoelectrico de 40 m de espesor con moderado a alto contenido de humedad hacia la parte sur. El alto grado de humedad, se asocia a las extensiones de áreas verdes que vienen desde el distrito de San Isidro (al sur) y que son regadas continuamente.

**Figura 62.** Perfiles Geoelectricos LE04-MM ubicado a la altura del Puericultorio Pérez Aranibar y LE04-MG en el Malecón Bernales, altura de la parte posterior de Residencial Marbella (Tomado de IGP, 2021).

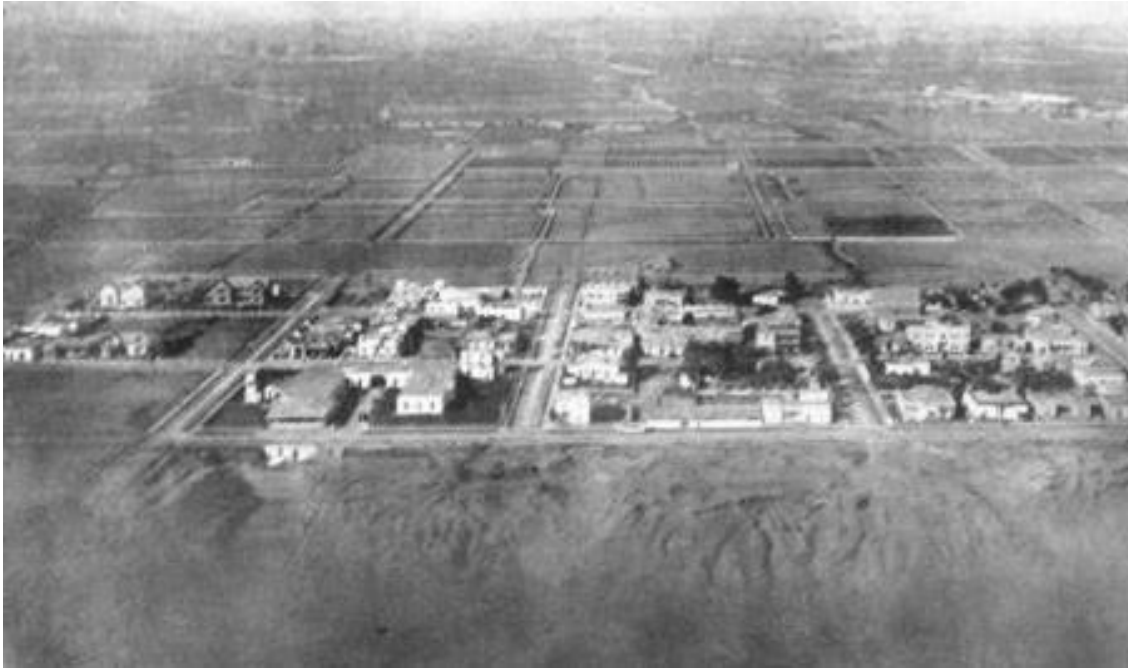
Son relieves ubicados entre la planicie aluvial y el acantilado que tienen desniveles o superficies levemente inclinadas e irregulares, han sido originadas por la extracción de materiales para cantera de agregados, en algunos puntos se identificaron ladrilleras. Estas zonas fueron rellenadas progresivamente desde los años 1943 y 1960 como cárcavas, antiguas quebradas o zonas de extracción de material (ladrilleras) (figura 109).

**Figura 109.** Vista de capas de rellenos observadas en las cortes actuales y las imágenes del año 1960.

En 1960 se identificaron un total de 6.06 ha de relieves que representan zonas de rellenos antropogénicos, en los trabajos de gabinete las ortofotos aéreas de 1943 y 1960 indican la presencia de zonas como probables cárcavas, canteras de agregados o ladrilleras en donde se fueron rellenando dichas zonas.

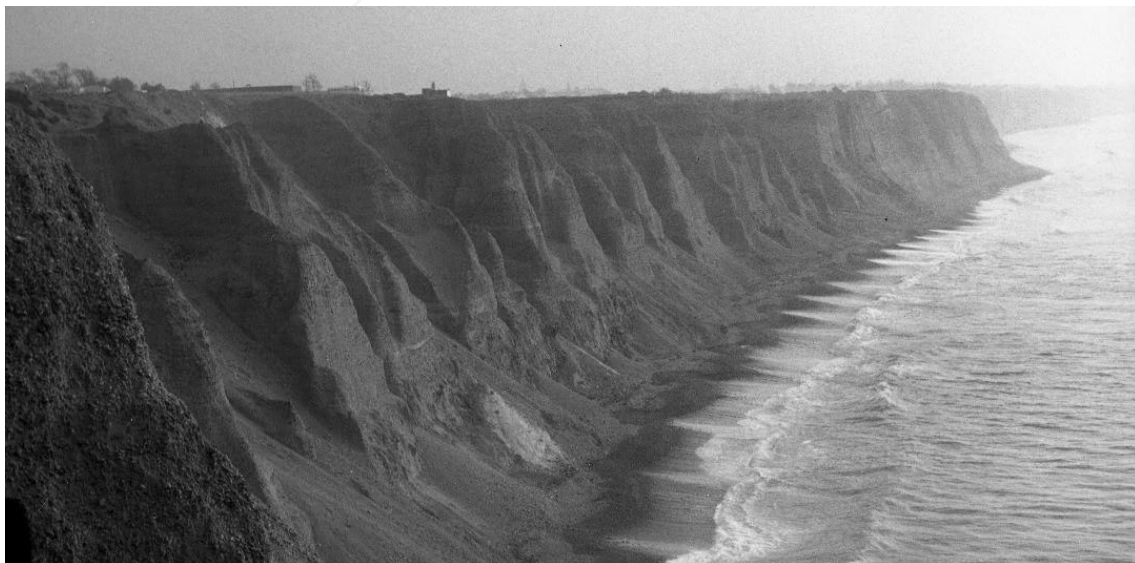
La erosión de los suelos es producto de la remoción del material superficial por acción del agua o el viento. El proceso inicia con el agua como el principal agente modelador en forma de lluvia y agua en forma de escorrentía que fluye libre y constante a través de un canal no protegido sobre materiales poco compactos (figuras 111). En la cartografía de gabinete se identificaron cárcavas y surcos de diferentes dimensiones que alcanzan las 6.6 ha en relieves con pendientes llanas a moderadas.

**Figura 111.** Vista de los procesos de erosión que dan como resultados cárcavas y surcos.

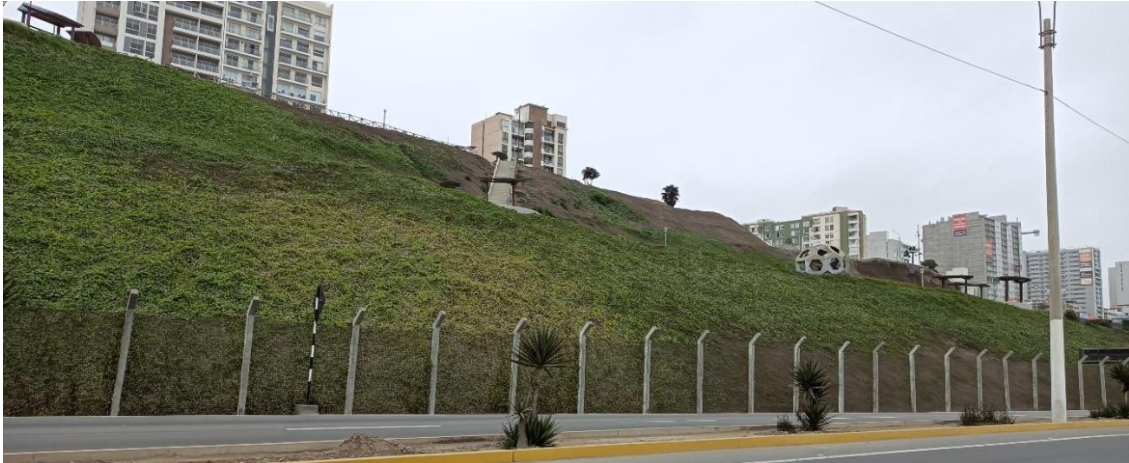
El acantilado presenta relieves con pendientes moderadas a muy fuertes ( $>45^\circ$ ), que se encuentran cubiertas por áreas verdes que en la mayoría son irrigadas saturando los materiales de origen antropogénico, el acantilado en el distrito de San Miguel abarca un total de 12.4 ha (figura 113).

**Figura 113.** Vista hacia el acantilado de la Costa Verde en el distrito de San Miguel.

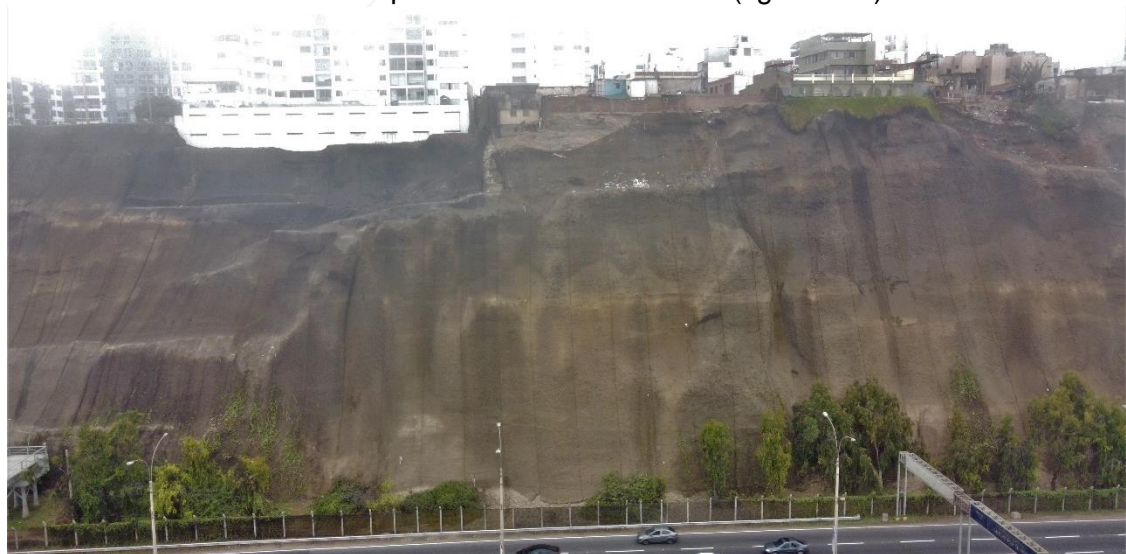
La erosión resulta de la remoción de sedimentos y materiales superficial por acción del agua de escorrentía o el viento. El proceso inicia con el agua como el principal agente modelador en forma de lluvia y la escorrentía que fluye libre y constante a través de un canal no protegido sobre materiales poco compactos, un factor importante es la falta de cobertura vegetal. En el distrito de San Miguel, se calcularon 0.42 ha de cárcavas como relictos de la intensa erosión que existía en el año 1960 (figura 116).

**Figura 116.** Vista del Complejo Panamericano San Miguel.

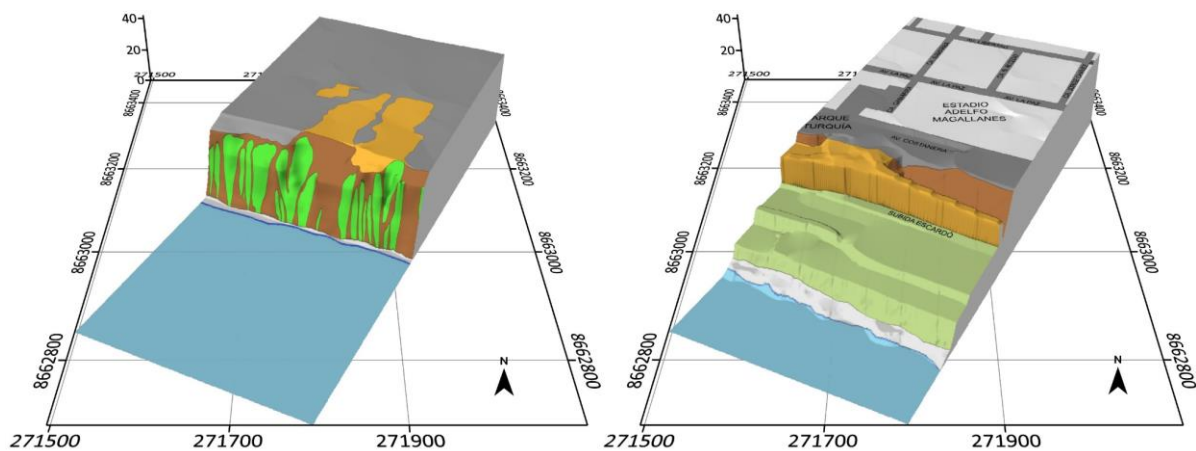
**Figura 121.** Sección SM-01, donde se observa el cambio del relieve debido a la intervención antrópica, destacan la terraza baja y los terraplenes como vías de acceso, del antiguo acantilado del año 1960 quedan muy pocos sectores.

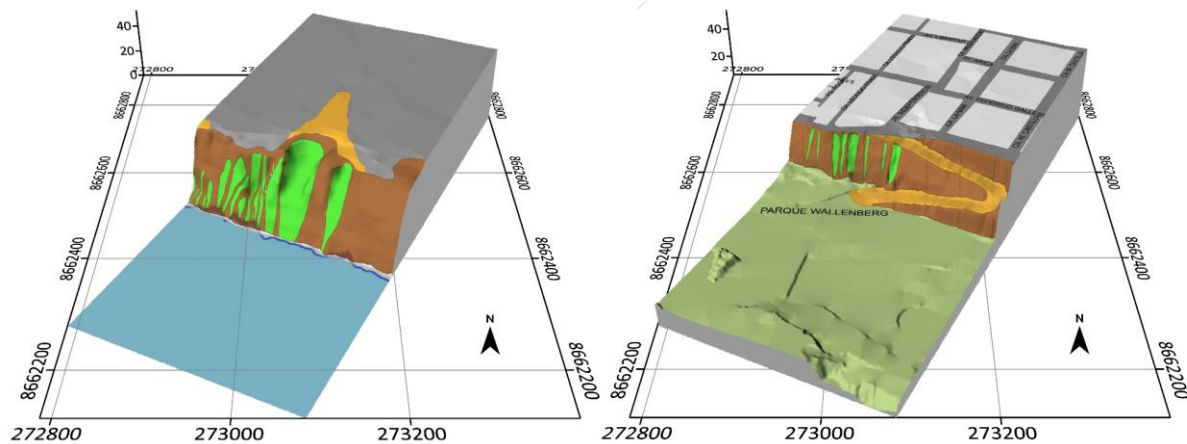
**Figura 122.** Sección SM-04, en el año 1960 el borde costero solo tenía 15 m de ancho, en la geomorfología actual se extendió una terraza baja ganando terreno al mar hasta 175 m de ancho, además de terraplenes para vías de acceso.

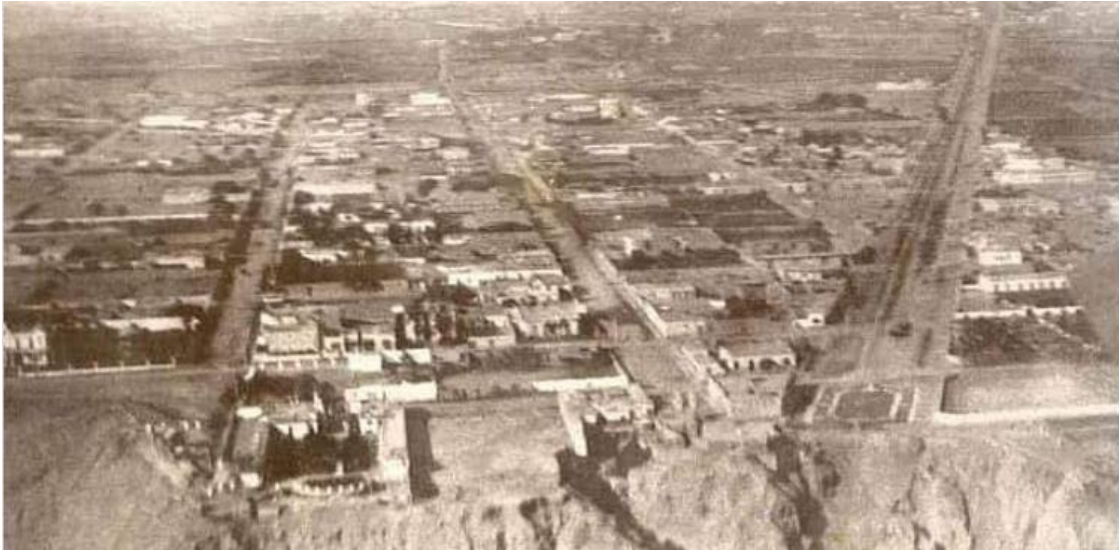
Se han calculado un total de 4.1 ha distribuidas en gran parte entre el Coliseo Aldo Chamocho, Parque Grau y el Malecón Bernales (figura 124).

**Figura 124.** Vista hacia la Av. Brasil, en el extremo izquierdo se observa el lugar donde hoy se ubica el Coliseo Aldo Chamochumbi, donde se identificó un depósito antrópico en el año 1960.

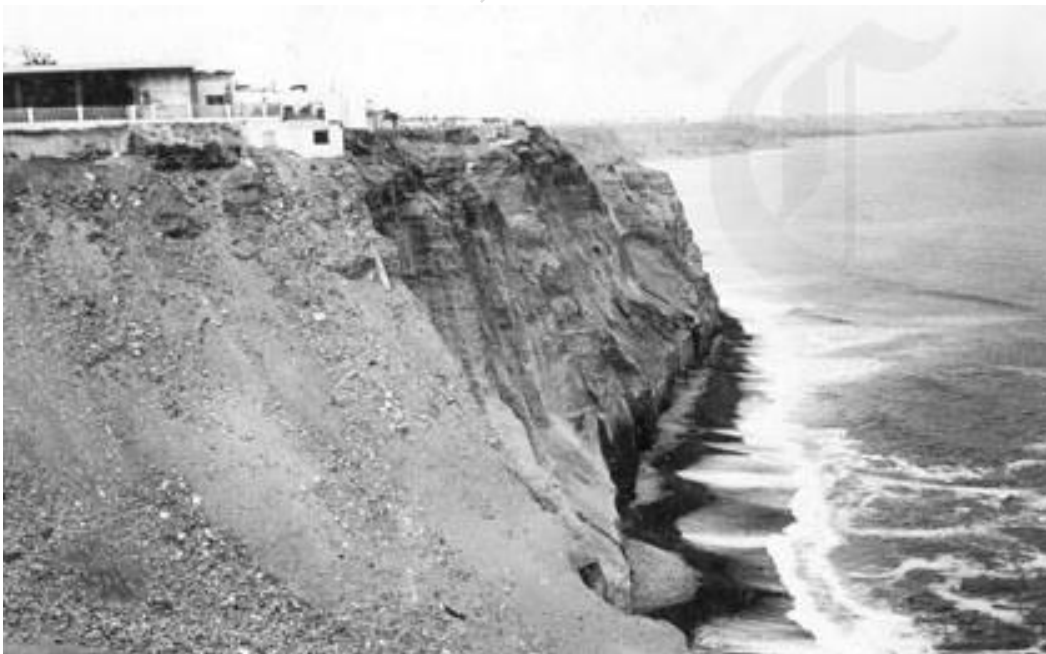
El acantilado del distrito de Magdalena se extiende 2.21 km de largo, tiene taludes de pendientes fuertes a muy escarpadas ( $15 - >45^\circ$ ), que se encuentran disectadas por antiguas cárcavas, modeladas por la quebradas y riachuelos además de la acción erosiva marina (figura 125).

**Figura 125.** Vista del acantilado del distrito de Magdalena del Mar en el año 1960.

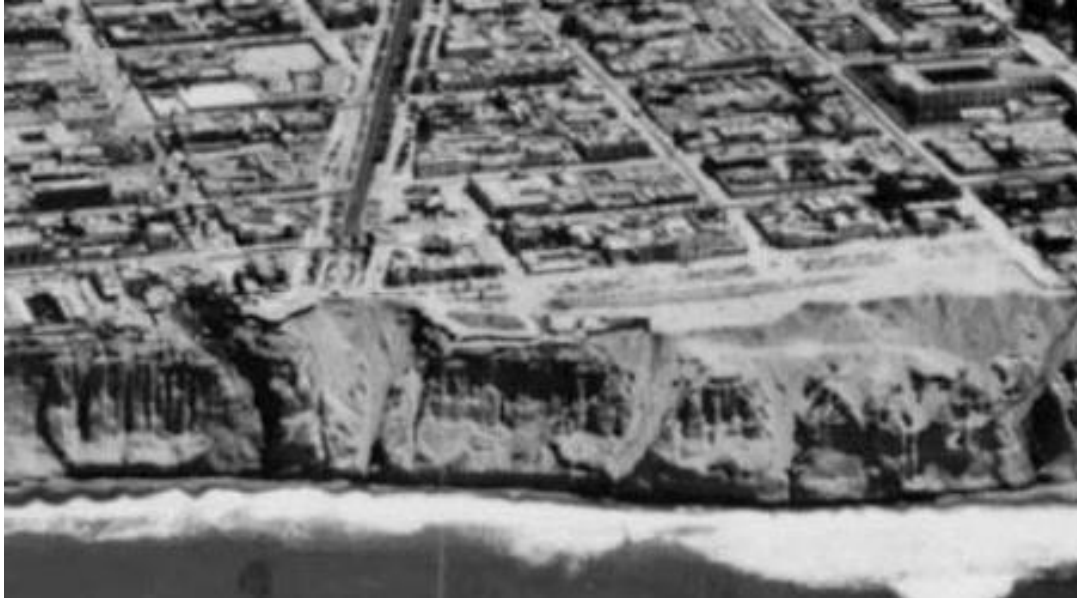
La erosión es el resultado de la remoción del material superficial por acción del agua o el viento. El proceso inicia con el agua, principal agente modelador que fluye en forma de lluvia y agua de escorrentía a través de un canal no protegido sobre materiales poco compactos y deleznales. Mediante ortofotos antiguas, se calcularon un total de 12 ha de zonas afectadas por cárcavas, mientras que, los surcos llegan a 0.3 ha (figura 126).

**Figura 126.** Vista hacia la antigua Av. Brasil donde se observan cárcavas en el distrito de Magdalena.

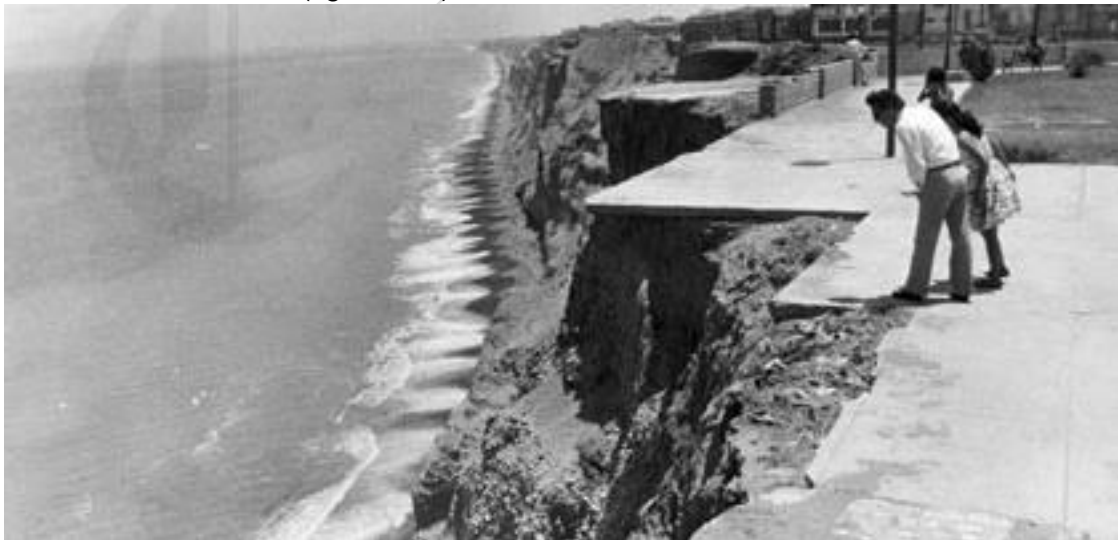
Hasta el año 1960, el borde litoral y playas del distrito de Magdalena abarcaba una franja muy reducida que no superaba los 15 m de ancho al extremo noroeste y 40 m al extremo sureste, la playa presentaba una pendiente muy pronunciada con una erosión marina medianamente intensa (figura 127).

**Figura 127.** Vista hacia el final de la Av. Brasil, actual subida hacia la Av. Sucre monumento al Inmaculado Corazón. Fuente: Diario El Comercio.

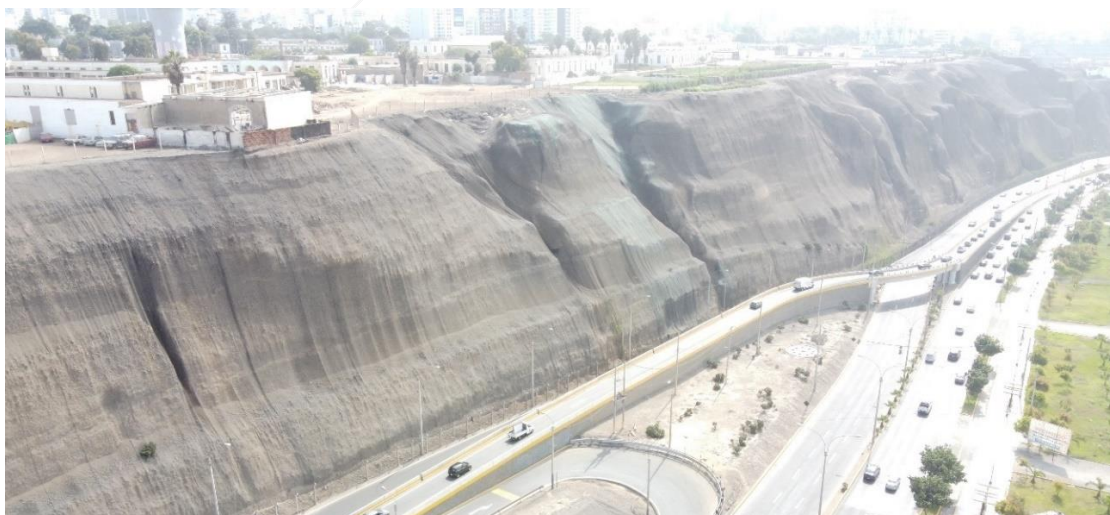
El acantilado presenta pendientes fuertes a muy escarpadas, en algunos sectores se pueden observar procesos de erosión como cárcavas antiguas y recientes que pueden ocasionar caídas y derrumbes debido a la inestabilidad de las laderas (figura 128).

**Figura 128.** Vista hacia el acantilado de la Costa Verde, Malecón Miguel Grau en el distrito de Magdalena.

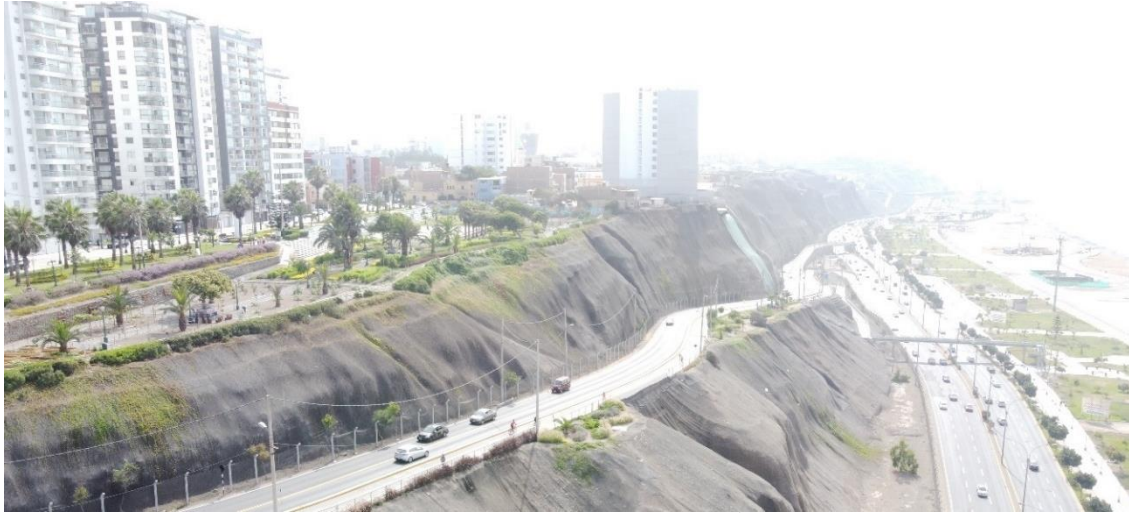
cabeceras se encuentra en las cumbres más altas de la sierra del departamento de Lima (Villacorta, et al., 2015). Para el estudio realizado, nos encontramos en el borde perimetral de la planicie aluvial, limitando con la unidad acantilado (figura 129).

**Figura 129.** Bajada hacia la Av. Brasil que conecta la planicie donde se ubica el área urbana del distrito de Magdalena con la parte baja del acantilado.

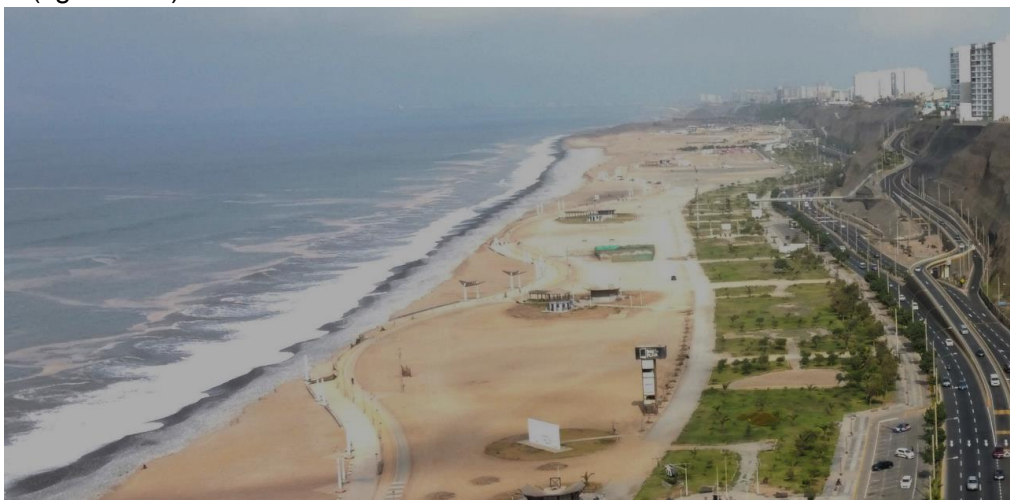
Esta geoforma tiene un ancho aproximado de 30m a 60m disminuyendo de noroeste a sureste. Entre el año 1960 y 2021, esta unidad geomorfológica ha tenido un retroceso con dirección este-oeste de más de 130 m, siendo una de las geoformas con mayor intervención debido a su ubicación, que luego recibe la dinámica marina del oleaje y el viento (figura 130).

**Figura 130.** Vista hacia la Bajada Brasil del borde litoral y playa en el distrito de Magdalena.

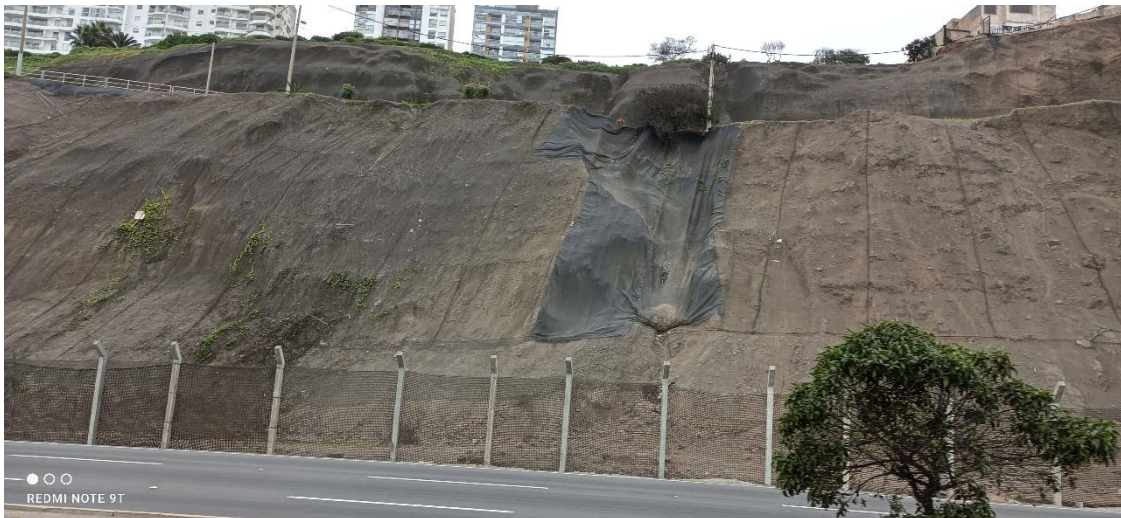
En el distrito de Magdalena del Mar, se calculó un total de 1.94 ha de zonas afectadas por cárcavas como relictos de la intensa erosión que existía en el año 1960 (figura 131).

**Figura 131.** Vista hacia la Bajada Brasil donde se identificaron cárcavas cubiertas por geomalla.

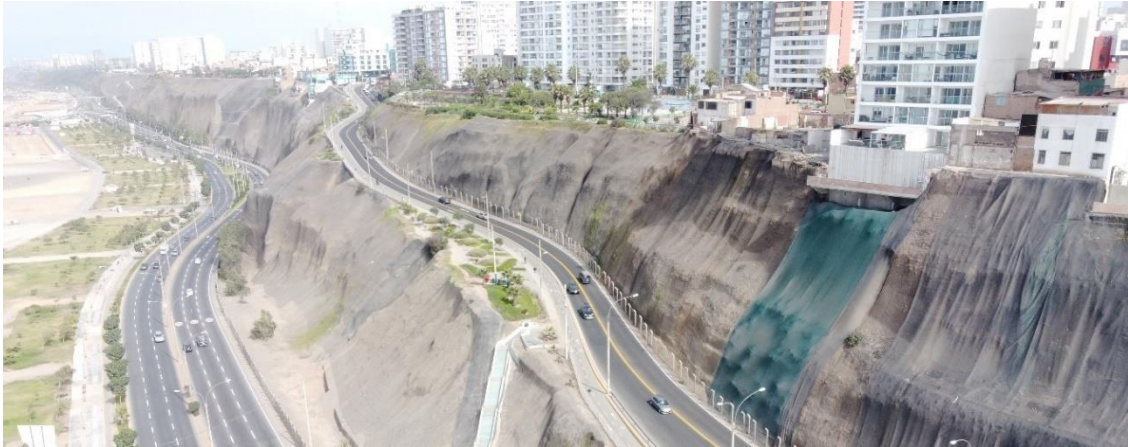
En el distrito de Magdalena del Mar, existen 03 terraplenes por donde se emplazan las vías asfaltadas que conectan la parte baja de la terraza y la Vía Costanera y la planicie en la parte alta. Los terraplenes identificados son: Vía Bajada Brasil, Bajada Marbella y Pasaje Alberto Yabar, este último comunica la parte alta del distrito con la Residencial Marbella (figura 132).

**Figura 132.** Vista hacia el terraplén construido como vía de acceso.

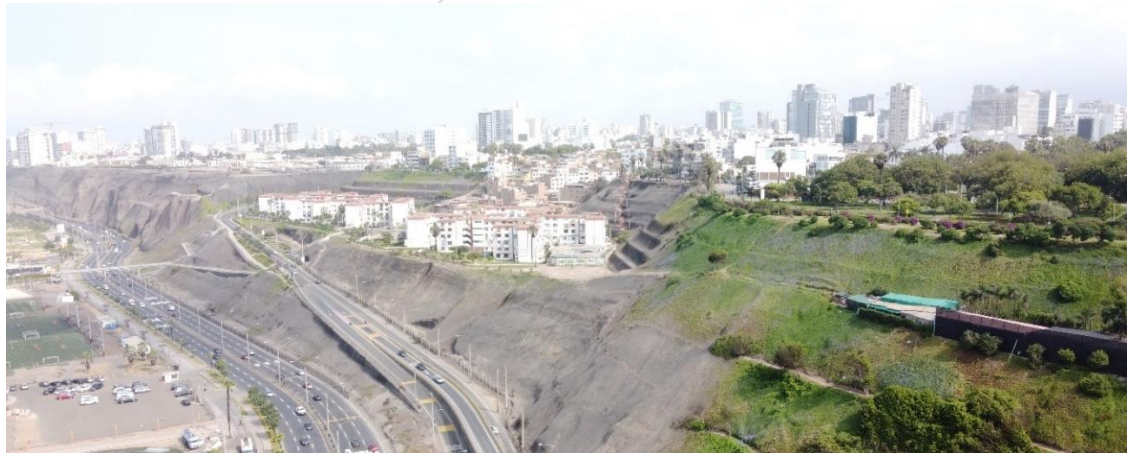
La terraza alta, es una geoforma a que ha formado parte del antiguo acantilado, hasta antes de 1943 y 1960 el acantilado tenía pendientes muy escarpadas; en la actualidad esta superficie fue antropizada con la extracción y explanación de zonas extensas que fueron ocupadas por áreas urbanas. Las terrazas altas ocupan un total de 3.1 ha en la actualidad.

**Figura 133.** Vista hacia la terraza alta donde se ubica la Residencial Marbella.

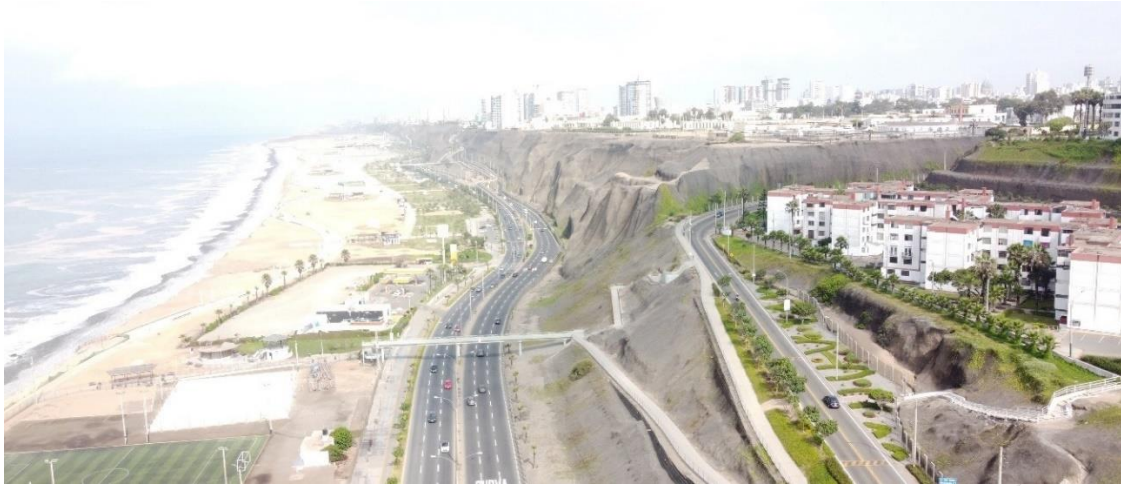
Están conformadas por relieves que limitan entre la franja costera y playa con el pie del acantilado, tienen pendientes llanas y ligeramente inclinadas y se ubican en un nivel superior las playas. Sobre estas unidades se ubican parques, ciclovías y vías secundarias que se cimentaron sobre depósitos de origen antropogénico, siendo rellenadas por materiales de diferente origen (figura 134).

**Figura 134.** Vista hacia el terraplén construido como vía de acceso.

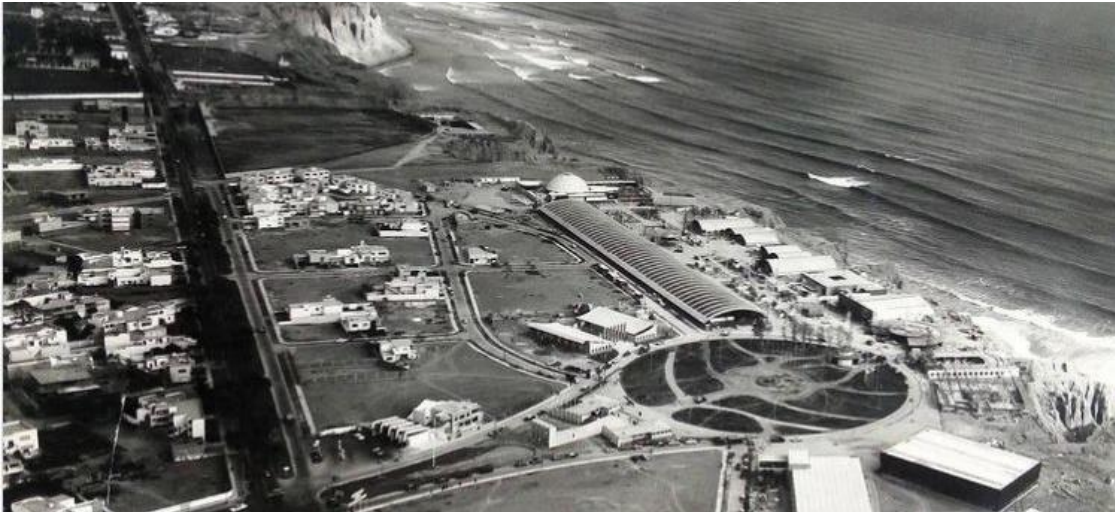
En la zona de estudio, la planicie se extiende de noreste a suroeste en relieves con pendientes llanas a ligeramente inclinadas ( $1^{\circ}$ - $5^{\circ}$ ). Entre los años 1943 y 1960, gran parte de esta geoforma estaba ocupadas por cultivos y el área urbana se ubicaba al sureste en el límite con Miraflores (figura 139).

**Figura 139.** Vista de la planicie aluvial del distrito de San Isidro en el año 1960 (SAN).

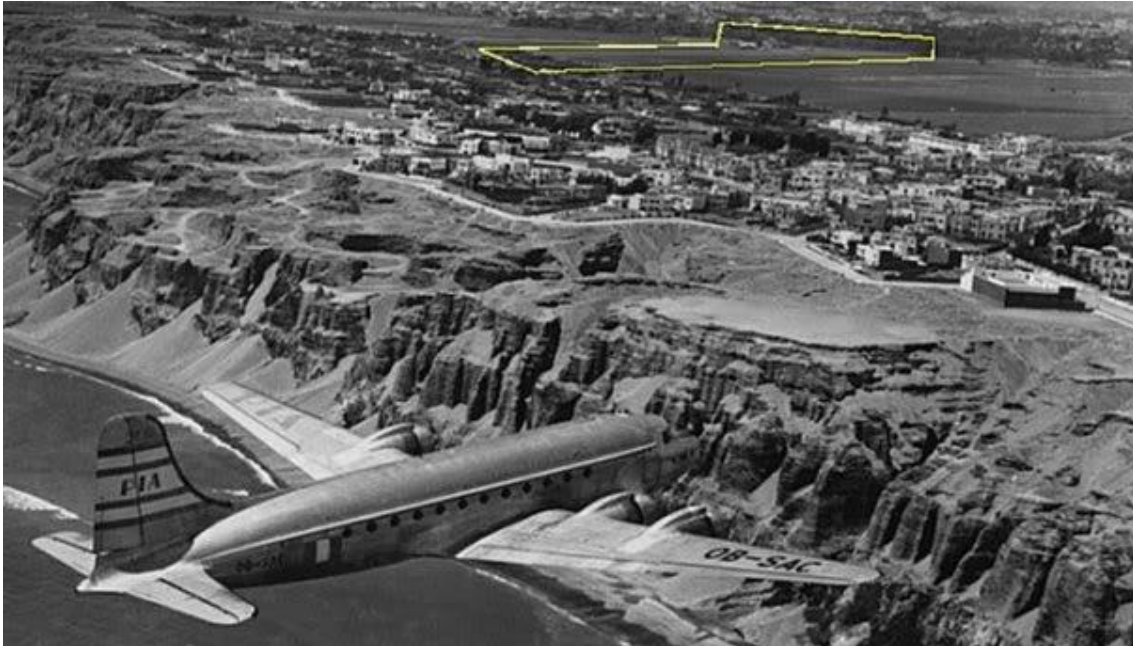
Estas zonas fueron rellenadas progresivamente desde los años 1943 y 1960 como cárcavas, antiguas quebradas o zonas de extracción de material (ladrilleras), en los trabajos de gabinete a través del análisis de fotos aéreas antiguas, se estimaron un total de 6.4 ha de depósitos antrópicos (figura 140).

**Figura 140.** Zonas de rellenos antrópicos delimitados en el análisis de fotos aéreas antiguas en el distrito de San Isidro (SAN).

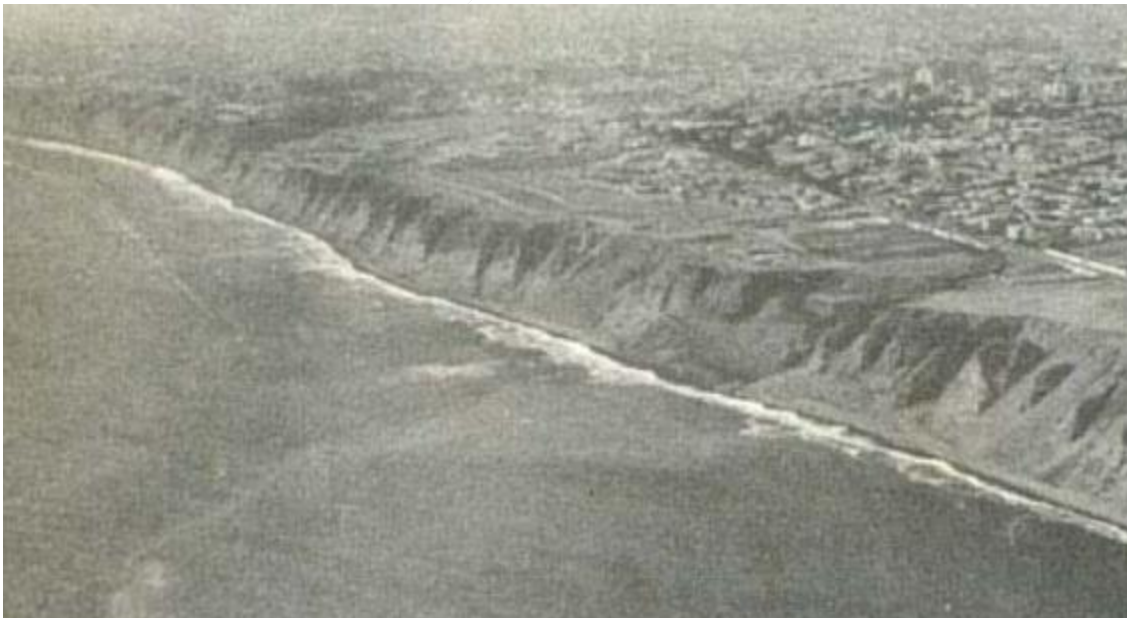
El acantilado del distrito de San Isidro se extiende hasta 783 m de largo, tenía taludes con pendientes muy escarpadas ( $>45^\circ$ ), esta sección de la CV tenía gran presencia de cárcavas y surcos que originaron zonas de caídas y derrumbes (figura 141).

**Figura 141.** Vista del acantilado del distrito de San Isidro en el año 1960 (SAN).

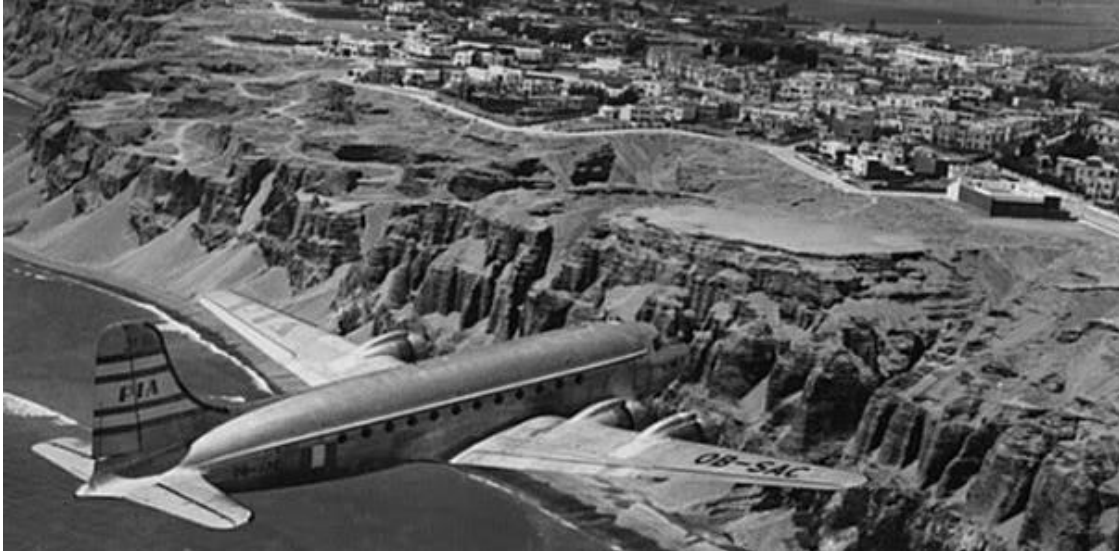
En el año 1960, las cárcavas y surcos tenían una gran geodinámica concretada en suelos y sedimentos medianamente compactos o poco consolidados. Los procesos de erosión llegaban a alcanzar los 230 m de largo, 105 m de ancho y 60 m de profundidad (figura 142).

**Figura 142.** Vista del borde costero y playa en el distrito de Magdalena (SAN).

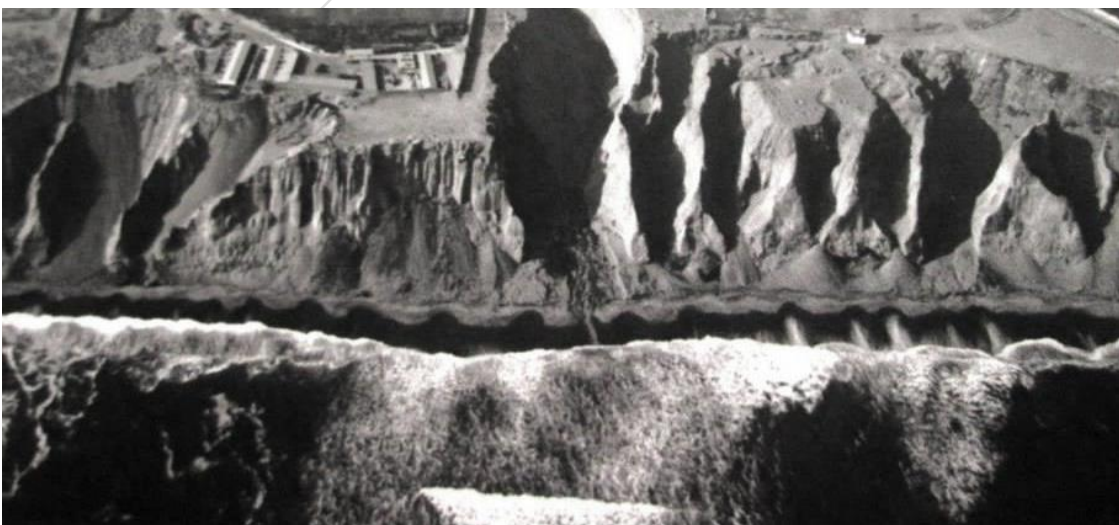
Debido al reducido ancho del borde litoral y las playas, el área calculada solo llega a 0.48 ha ampliándose de norte a sur del distrito (figura 143).

**Figura 143.** Vista del borde costero y playa en el distrito de Magdalena (SAN).
