**Informe Técnico N° A7351**

# CARACTERIZACIÓN GEOLÓGICA, HIDROGEOLÓGICA, EVALUACIÓN DE PELIGROS GEOLÓGICOS POR MOVIMIENTOS EN MASA E IDENTIFICACIÓN DE ZONAS DE DEPÓSITOS ANTROPOGÉNICOS EN LA COSTA VERDE

ENERO  
2023

Elaborado por la Dirección de Geología Ambiental  
y Riesgo Geológico del INGEMMET

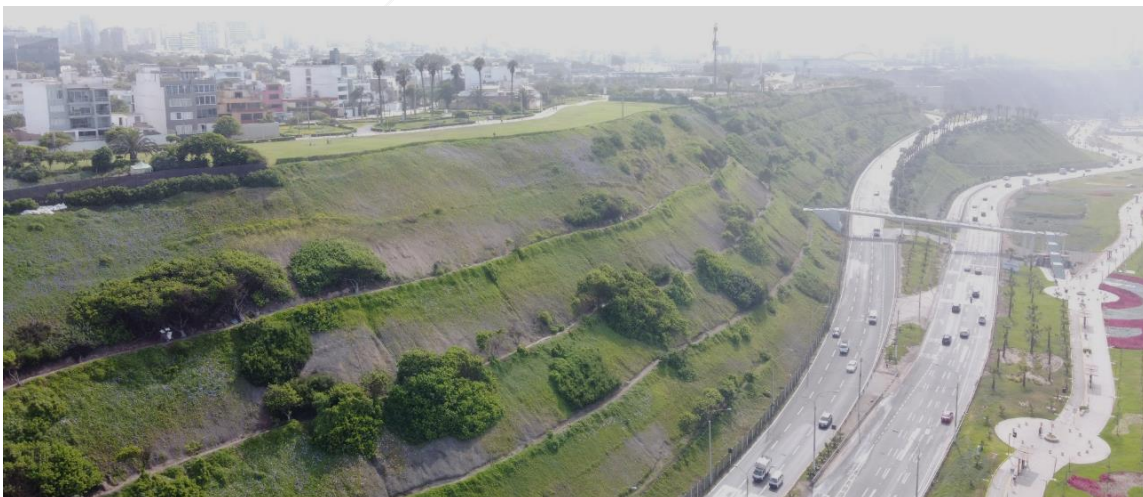
El actual acantilado del distrito de San Isidro presenta pendientes fuertes a muy fuertes (15° - 45°), los procesos de erosión como cárcavas y surcos son controlados por la cobertura vegetal. Los principales accesos desde la terraza y la parte superior de la planicie son antiguas quebradas o cárcavas, se calculó un total de 5.5 ha que se distribuyen en los relieves correspondientes al acantilado de San Isidro (figura 144).

**Figura 144.** Vista hacia el parque Mahatma Ghandi en el distrito de San Isidro.

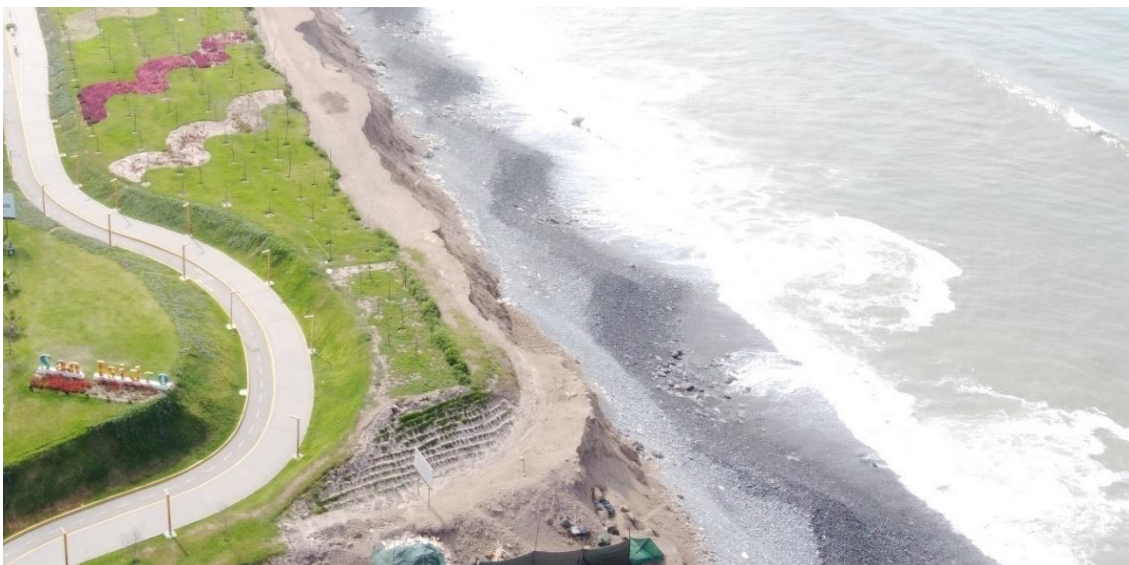
Esta geoforma tiene un ancho aproximado de 30 m a 45 m que aumenta de noroeste a sureste. Entre el año 1960 y 2021, esta unidad geomorfológica ha tenido un retroceso con dirección este-oeste de más de 120 m, siendo una de las geoformas con mayor intervención debido a su ubicación, que luego recibe la dinámica marina del oleaje y el viento (figura 146). La unidad geomorfológica de borde litoral o playa alcanza un área de 0.84 ha.

**Figura 146.** Ciclo vía Vista hacia la Bajada Brasil del borde litoral y playa en el distrito de San Isidro.

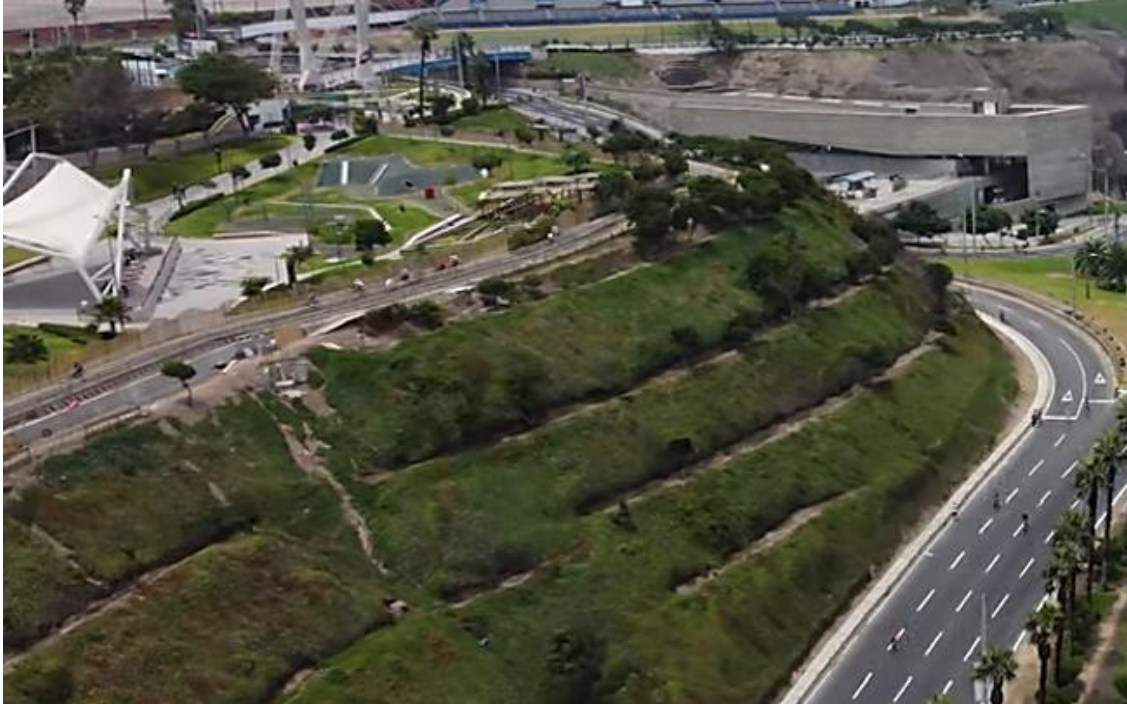
En el distrito de San Isidro, se calculó un total de 0.03 ha de zonas afectadas por cárcavas como relictos de la intensa erosión que existía en el año 1960 (figura 147).

**Figura 147.** Vista hacia el acantilado donde se observa una cárcava relictas.

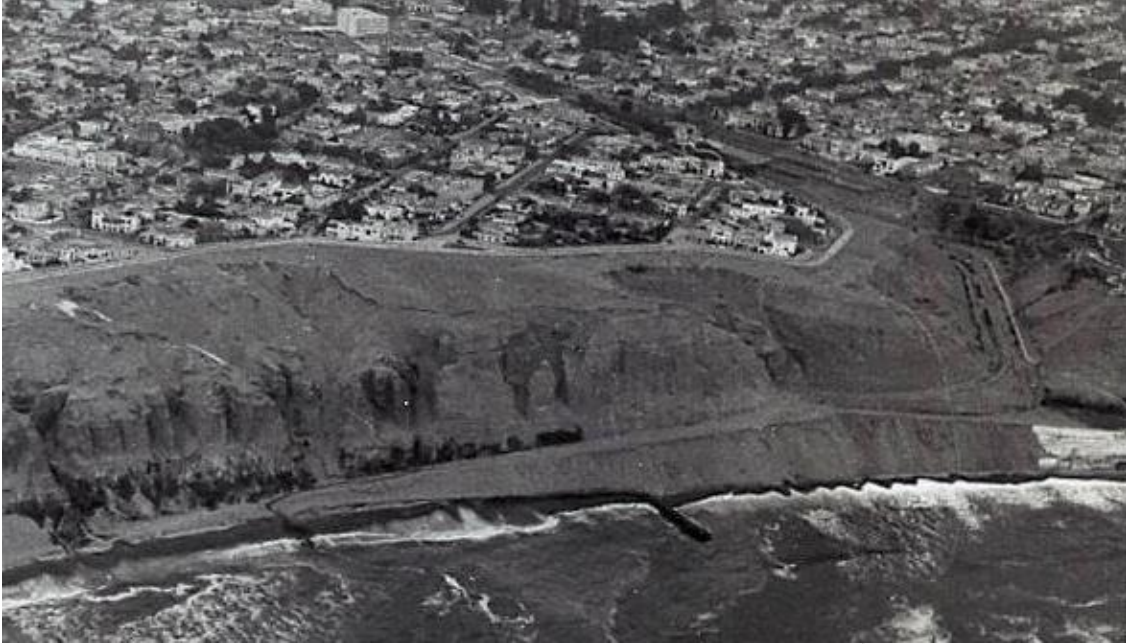
Los depósitos antrópicos se distribuyen entre la planicie aluvial y el acantilado, son relieves irregulares y levemente inclinadas, han sido originadas por la erosión por escorrentía de lluvia formando depresiones o declives. Fueron identificados en las fotos aéreas de los años 1943 y 1960, se observan antiguas quebradas o zonas de extracción de material (ladrilleras) y rellenos (figura 156).

Las zonas de rellenos o depósitos fueron cartografiadas y estimadas en 18.3 ha encontrándose anchos de hasta 130 m hacia la planicie.

**Figura 156.** Depósitos antrópicos como declives o depresiones topográficas, vista hacia el Faro de La Marina y Parque Antonio Raimondi (SAN).

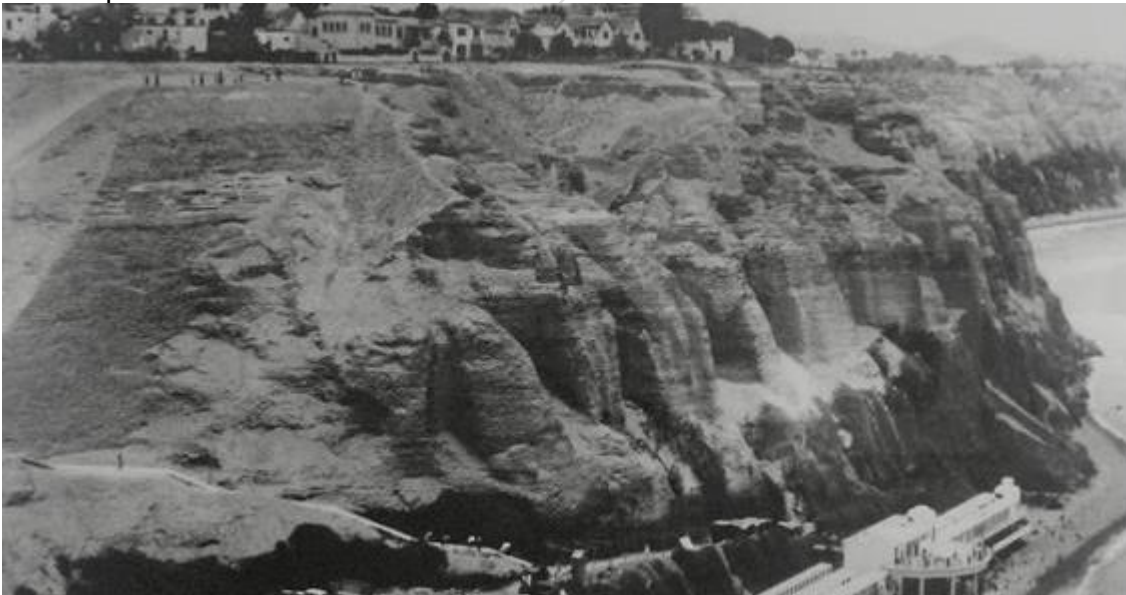
En el distrito de Miraflores, el acantilado presenta taludes con pendientes muy escarpadas ( $>45^\circ$ ), que se encuentran disectadas por cárcavas antiguas, modeladas por el viento, la acción erosiva del mar y la escorrentía superficial (figura 157). El acantilado de la CV abarcó un total de 35.7 ha con una extensión de 4.34 km de largo y anchos promedio de 180 m.

**Figura 157.** Acantilados observados en Bajada de Baños en Miraflores.

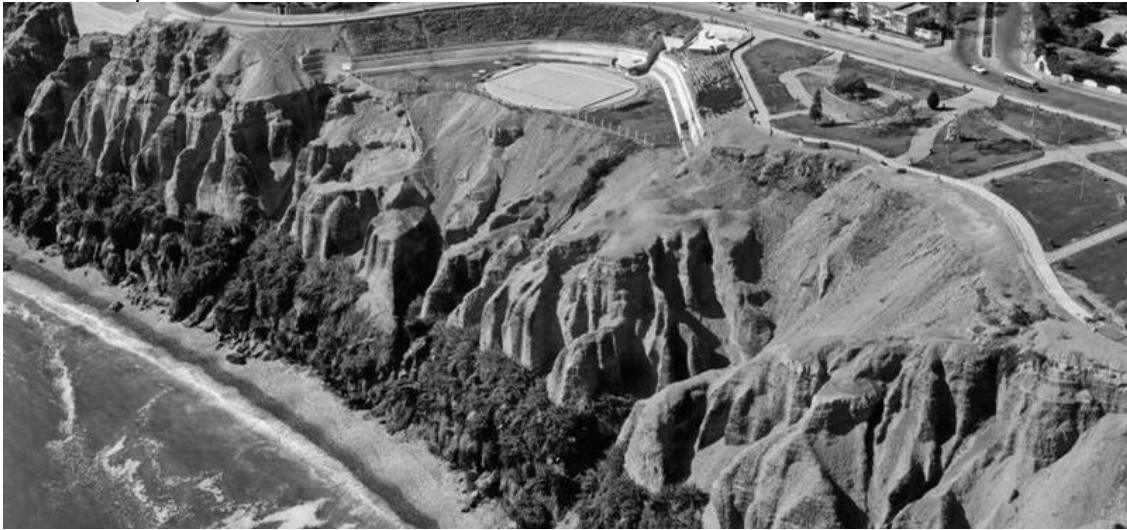
La erosión de los suelos es producto de la remoción del material superficial por acción del agua o el viento. El proceso inicia con el agua como el principal agente modelador en forma de lluvia y agua en forma de escorrentía que fluye libre y constante a través de un canal no protegido sobre materiales poco compactos (figura 158).

En la cartografía de gabinete se realizó el análisis de fotos aéreas antiguas de los años 1943 y 1960, calculándose un total de 32.7 ha de superficies afectadas por surcos; mientras que, los surcos abarcan 0.45 ha de surcos.

**Figura 158.** Cárcavas y surcos entre el Parque Salazar y Larcomar (SAN).

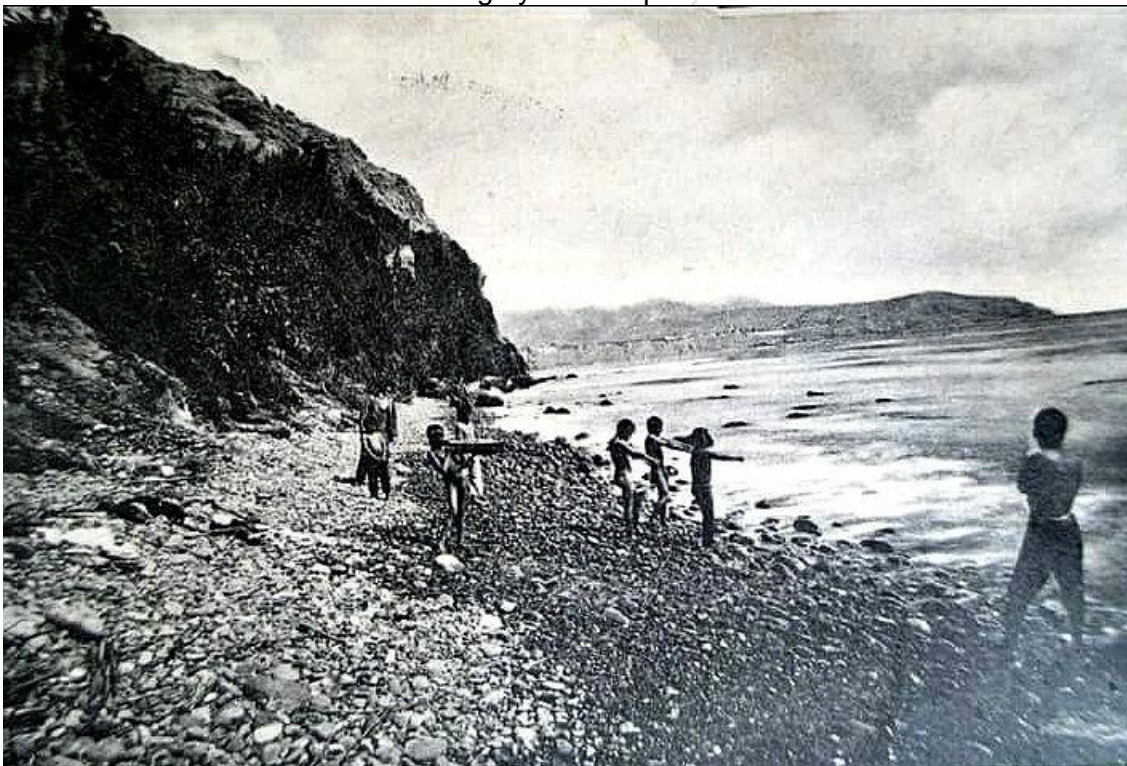
**Figura 174.** Acantilado en el distrito de Barranco en el año 1960. Fuente: Limantigua.

El acantilado del distrito de Barranco se extiende 2.21 km de largo, tiene taludes de pendientes fuertes a muy escarpadas ( $15 - >45^\circ$ ), que se encuentran disectadas por antiguas cárcavas, modeladas por la quebradas y riachuelos además de la acción erosiva marina (figura 174). El acantilado de la Costa Verde abarcó un total de 11.23 ha con una extensión de 1.92 km de largo y anchos promedio de 100 m.

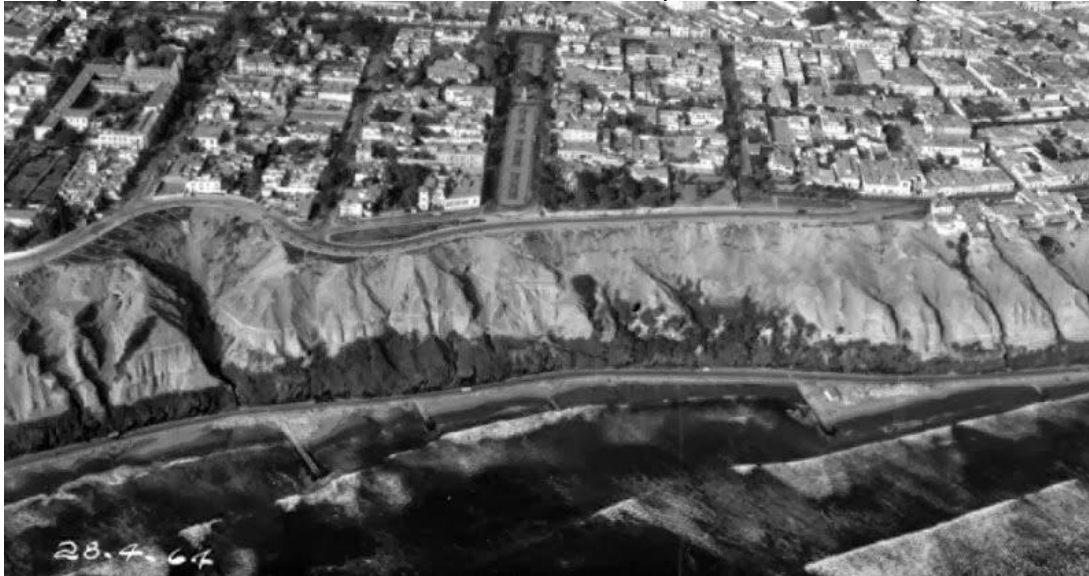
La erosión de los suelos es producto de la remoción del material superficial por acción del agua o el viento. El proceso inicia con el agua como el principal agente modelador en forma de lluvia y agua en forma de escorrentía que fluye libre y constante a través de un canal no protegido sobre materiales poco compactos (figura 175).

En la cartografía de gabinete se realizó el análisis de fotos aéreas antiguas de los años 1943 y 1960, calculándose un total de 17.4 ha de superficies afectadas por cárcavas.

**Figura 175.** Cárcavas en el acantilado del distrito de Barranco en el año 1964. Fuente: SAN.

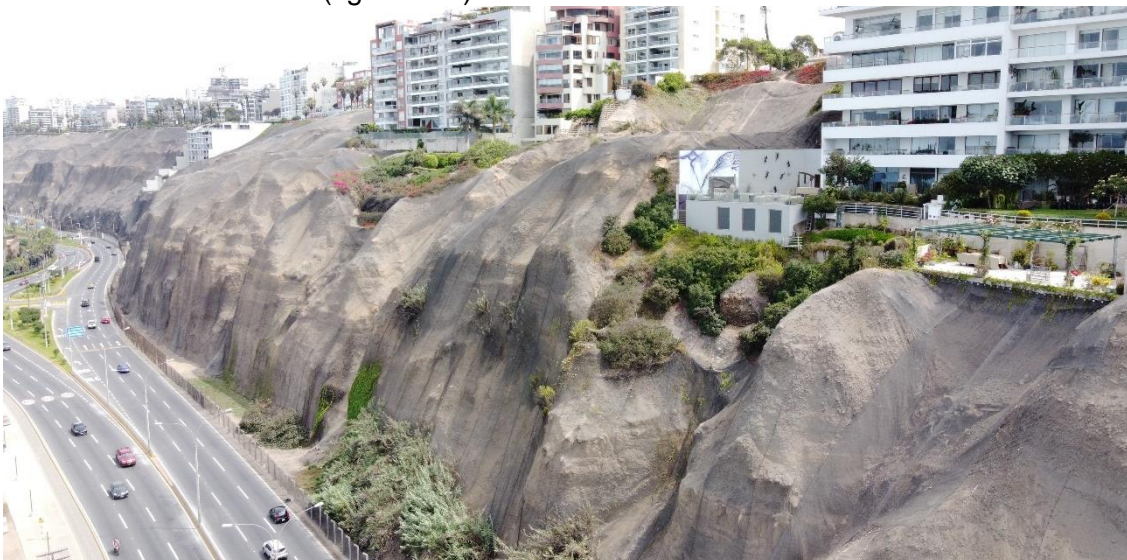
El acantilado presenta pendientes fuertes a muy escarpadas, en algunos sectores se pueden observar procesos de erosión como cárcavas antiguas y recientes que pueden ocasionar caídas y derrumbes debido a la inestabilidad de las laderas.

El acantilado en el distrito de Barranco es uno de los más extensos en longitud y alcanza un área total de 13.3 ha (figura 177).

**Figura 177.** Acantilado de la CV en el distrito de Barranco a la altura de Playa Barranco.

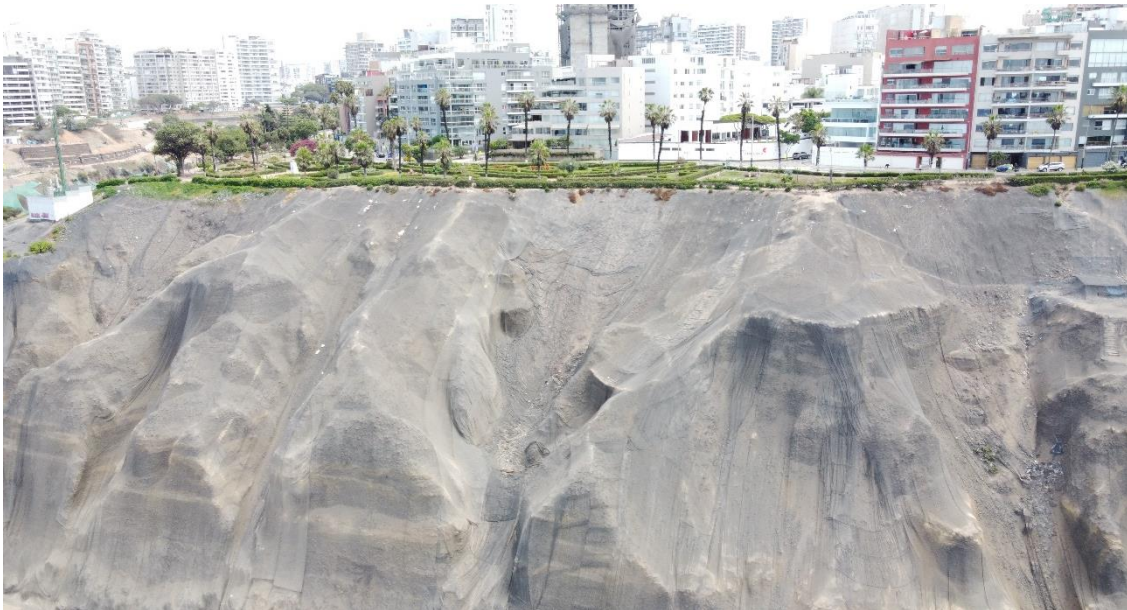
La erosión resulta de la remoción de sedimentos y materiales superficial por acción del agua de escorrentía o el viento. El proceso inicia con el agua como el principal agente modelador en forma de lluvia y la escorrentía que fluye libre y constante a través de un canal no protegido sobre materiales poco compactos, un factor importante es la falta de cobertura vegetal. En el distrito de Barranco, se calcularon 4.77 ha de áreas afectadas por cárcavas como relictos de la intensa erosión que existía entre los años 1943 y 1960 (figura 180).

**Figura 180.** Cárcavas en las inmediaciones del Parque Húsares de Junín.

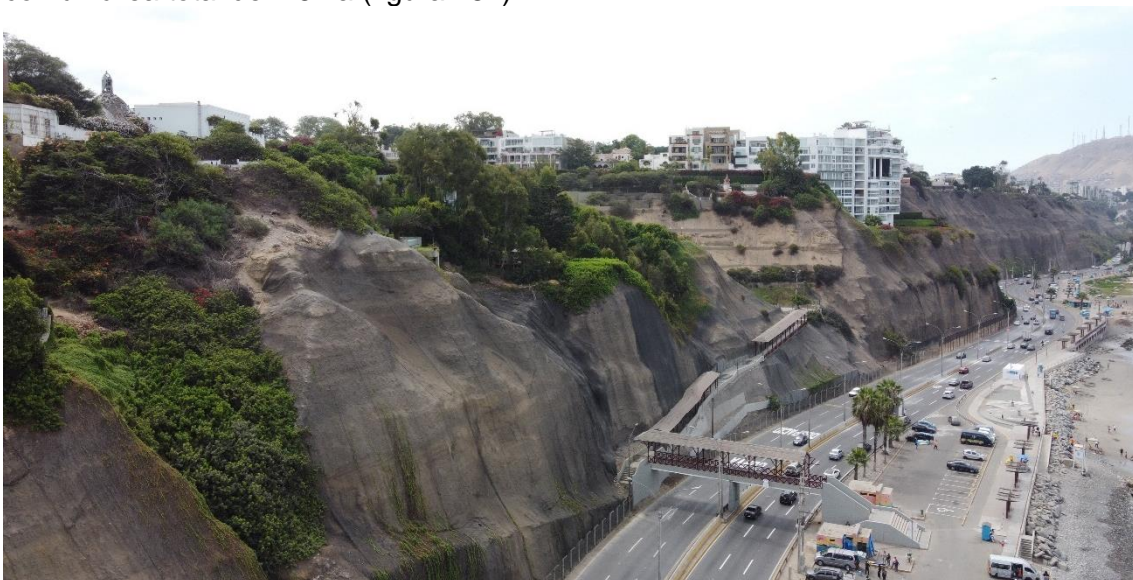
En el distrito de Barranco, existen 02 terraplenes por donde se emplazan las vías asfaltadas que conectan la parte baja de la terraza, la Vía Costanera y la planicie en la parte alta. Los terraplenes identificados son: Bajada de Armendáriz y Bajada de Baños con un área total de 2.6 ha (figura 181).

**Figura 181.** Bajada de Baños, donde se construyó un terraplén inclinado con corte y relleno sobre una probable quebrada antigua.

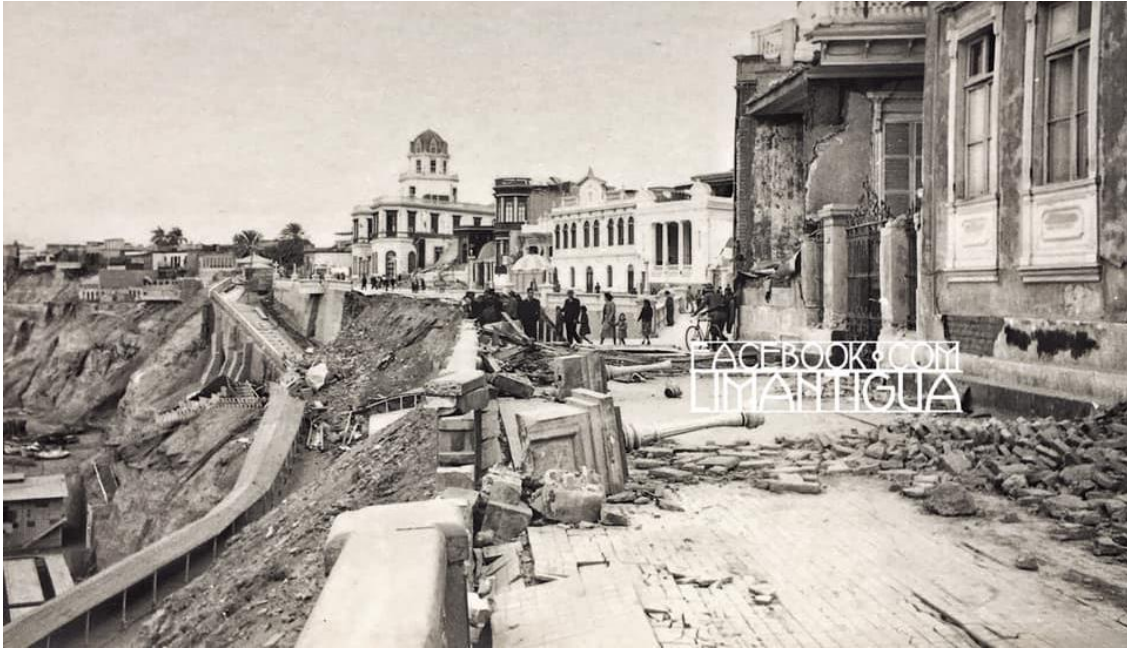
Son relieves ubicados entre la planicie aluvial y el límite superior del acantilado que tienen desniveles o superficies levemente inclinadas e irregulares, han sido originadas por la actividad antrópica, donde se extraían materiales sedimentarios como canteras de agregados o ladrilleras entre los años 1943 y 1960 (figura 190).

En el distrito de Chorrillos, el área urbana se ubicaba al borde del acantilado antes del año 1940 cuando ocurrió el terremoto; generando un área de depósitos de desmonte, se estableció el límite del área urbana a su ubicación actual. Los depósitos antrópicos tienen un área total de 9.64 ha.

**Figura 190.** Depósitos antrópicos producto del sismo de 1940. Fuente: <https://www.facebook.com/limantigua>.

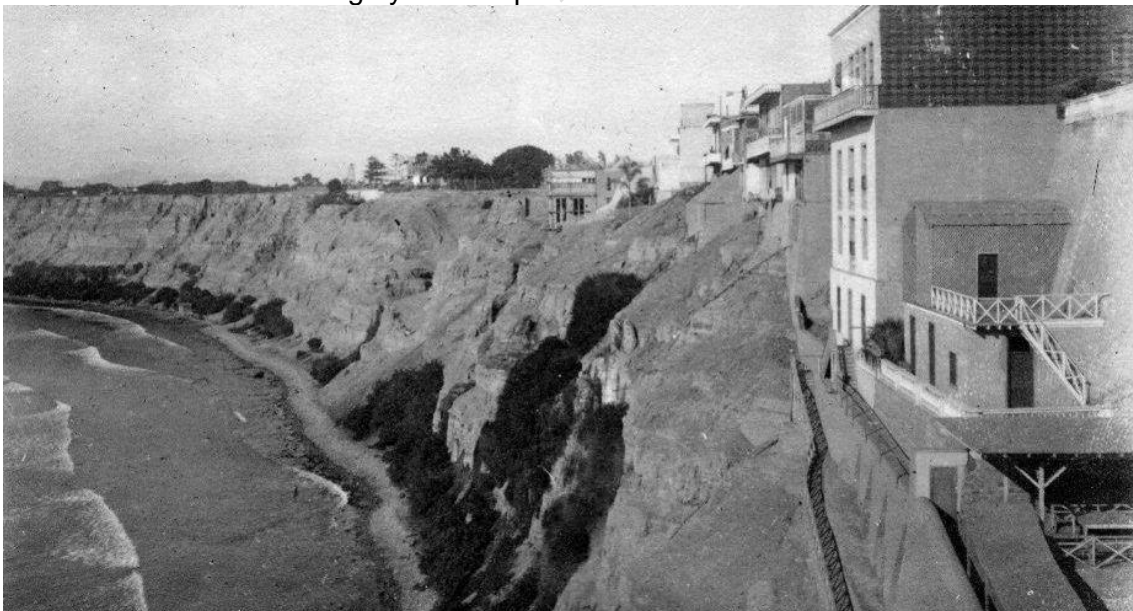
**Figura 191.** Vista lateral del acantilado de Chorrillos en el año 1960. Fuente: ElComercio.com.

En el distrito de Chorrillos, el acantilado presenta taludes con pendientes muy escarpadas ( $>45^\circ$ ), que se encuentran disectadas por cárcavas antiguas, modeladas por la acción erosiva del mar y la escorrentía superficial (figura 191). El acantilado de la Costa Verde abarcó en el distrito de Chorrillos tiene un total de 15.08 ha con una extensión de 2.2 km de largo y anchos promedio de 85 m.

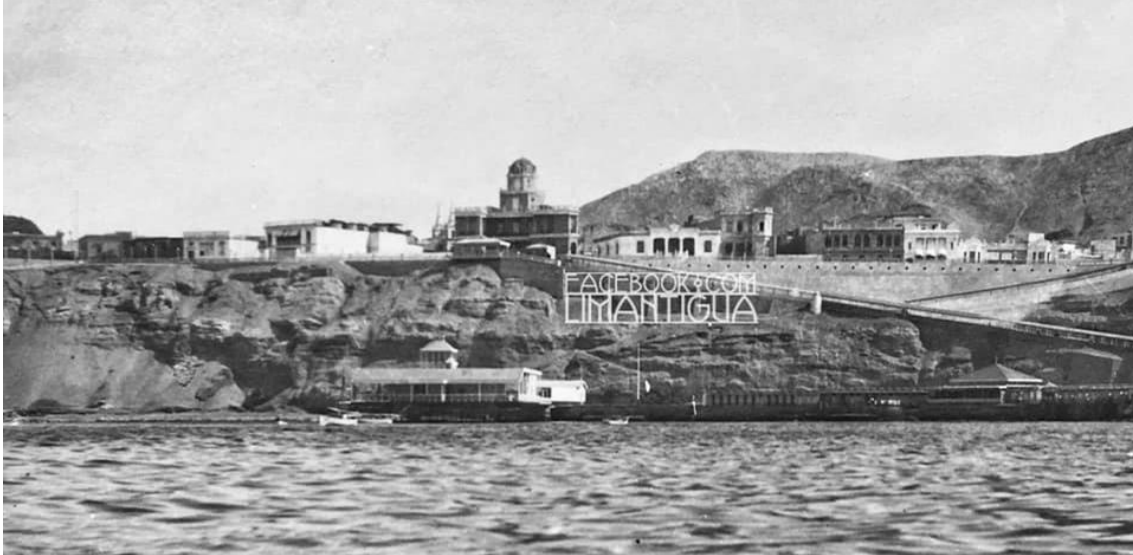
La erosión de los suelos es producto de la remoción del material superficial por acción del agua o el viento. El proceso inicia con el agua como el principal agente modelador en forma de lluvia y agua en forma de escorrentía que fluye libre y constante a través de un canal no protegido sobre materiales poco compactos (figura 192).

En la cartografía de gabinete se realizó el análisis de fotos aéreas antiguas de los años 1943 y 1960, calculándose un total de 3.43 ha de superficies afectadas por cárcavas.

**Figura 192.** Vista frontal de las cárcavas y surcos en el acantilado de Chorrillos en el año 1960. Fuente: *Limantigua.*

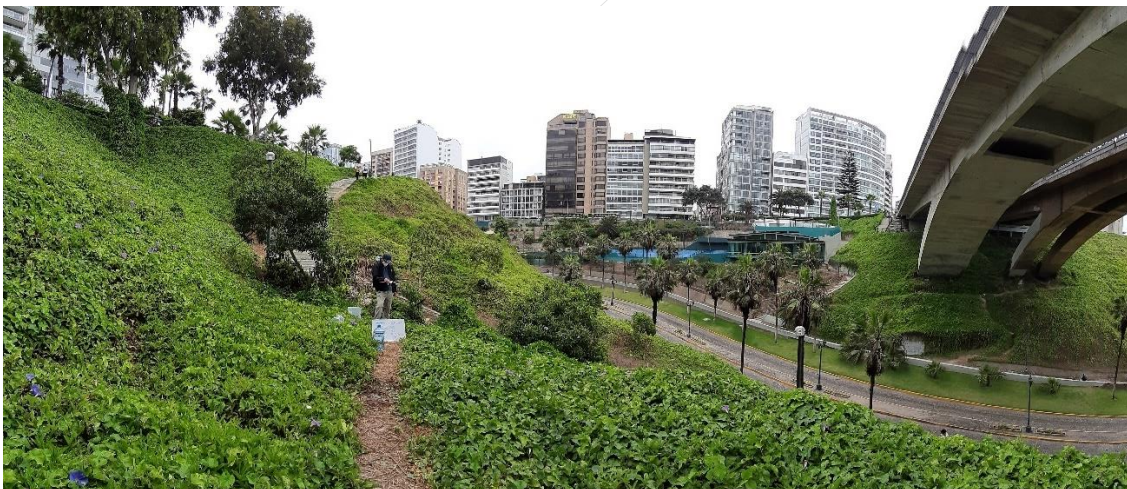
**Fotografía 15.** Se observa el ensayo de infiltración EI-050.

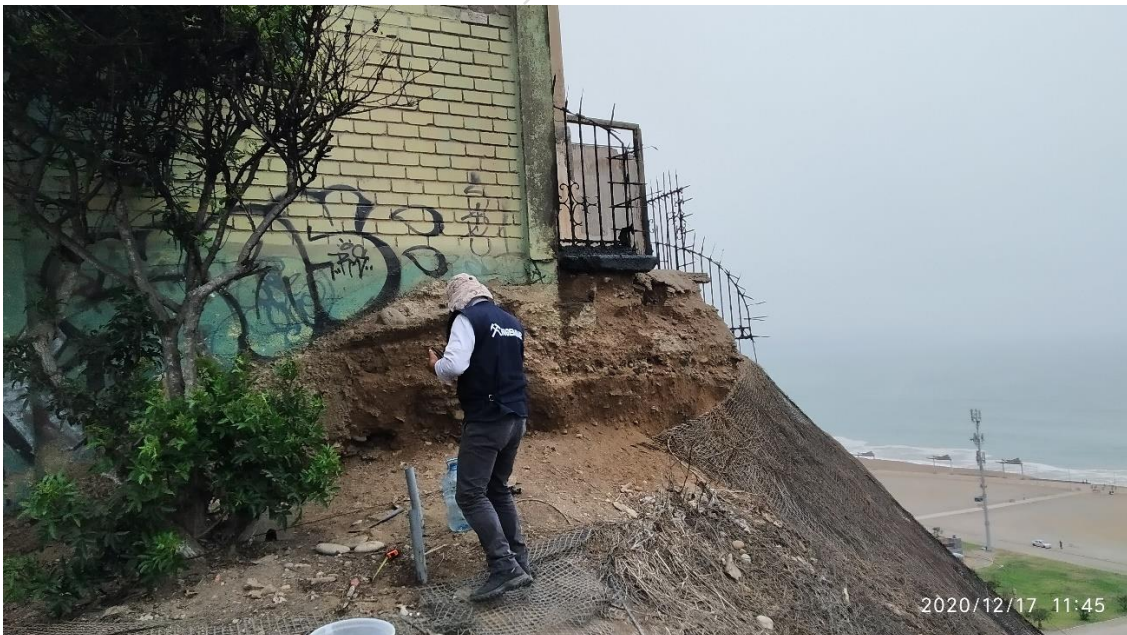
Se denomina así porque estas unidades hidrogeológicas, varían su comportamiento hidráulico de porosidad y permeabilidad, por tal se le considera como acuífero poroso no consolidado de baja productividad en eluviales, relleno de desmonte y relleno de sedimento, en la figura 218 y fotografía 16, muestra grupo de 43 ensayos de infiltración que correlacionan a la unidad de eluviales, relleno de desmonte y relleno de sedimentos en la CV, el valor máximo en este grupo se aprecia en el EI-063 con  $y_0=47.54$  cm, el cual indica que es altamente permeable ( $y_0$ ), el EI-016 muestra valor de  $k=4.701$  m/día que muestra también un valor alto en conductividad hidráulica (K), en trabajo de campo algunos ensayos de infiltración de este grupo han llegado a colapsar en los primeros

minutos mientras se realizaba el ensayo, en algunos casos no ha llegado a infiltrar razón por la cual se le ha considerado como ACUIFERO POROSO NO CONSOLIDADO DE BAJA PRODUCTIVIDAD.

**Fotografía 16.** Se observa el ensayo de infiltración EI-102.

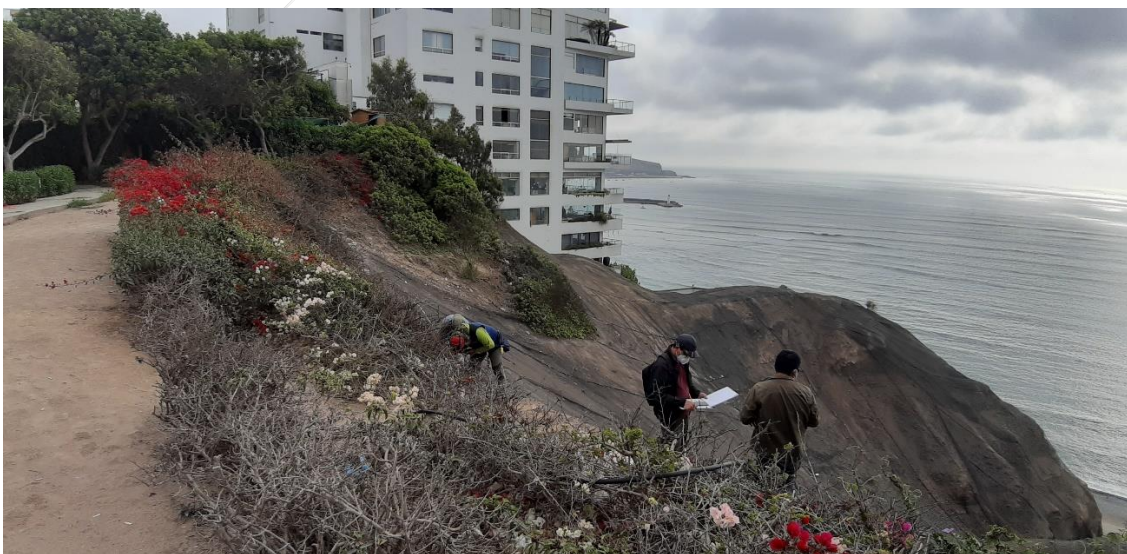
hidráulico de porosidad y permeabilidad, por tal se le considera como acuitardo sedimentario coluvial, en la figura 219 y fotografía 17, muestra grupo de 8 ensayos de infiltración que correlacionan a la unidad de coluvial en la CV, el valor máximo en este grupo se aprecia en el EI-048 con  $y_0=20.04$  cm, el cual indica que es de baja permeabilidad ( $y_0$ ), el EI-008 muestra valor de  $k=0.93$  m/día que muestra también un valor bajo en conductividad hidráulica (K), en campo algunos ensayos de infiltración de este grupo han llegado a colapsar, o en muchos casos solamente saturaron al inicio de haber realizado en ensayo de infiltración, en algunos casos no ha llegado a infiltrar razón por la cual se le ha considerado como ACUITARDO SEDIMENTARIO.

**Fotografía 17.** Se observa el ensayo de infiltración EI-008.

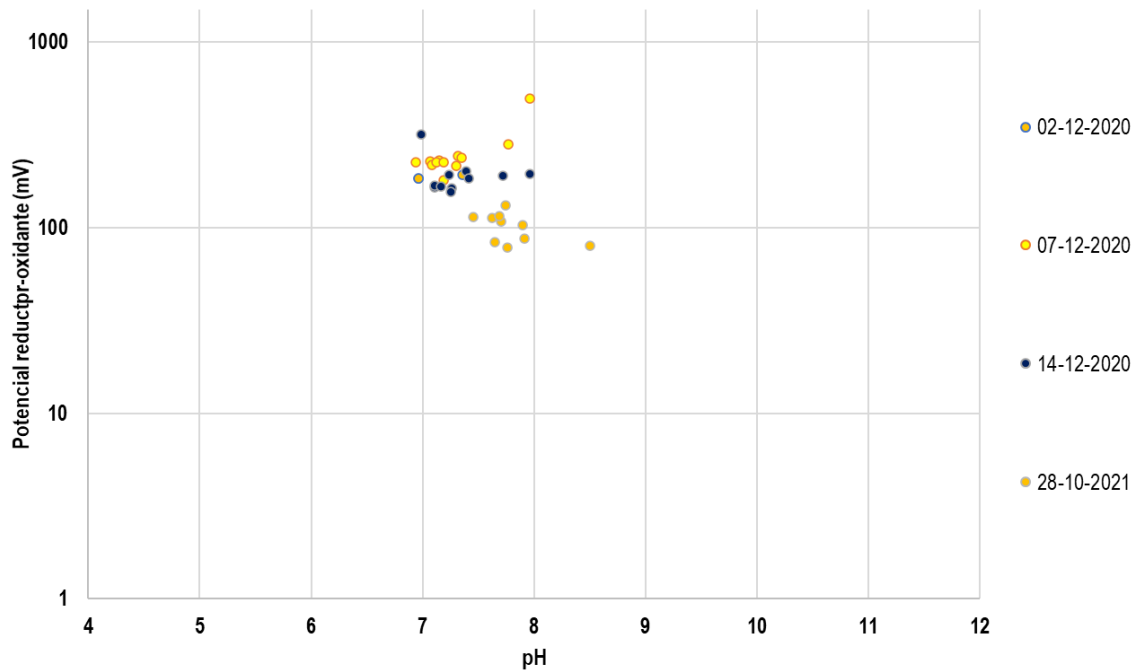
Los valores observados en la figura 236 tienen condiciones oxidadas debido al largo recorrido de dichas aguas pues tienen valores por debajo de 350 mV, llegando incluso con valores cercanos a 80 mV.

**Figura 236.** Variación del ORP vs pH de la Microcuenca Bajo Rímac en ambos años (2020-2021).

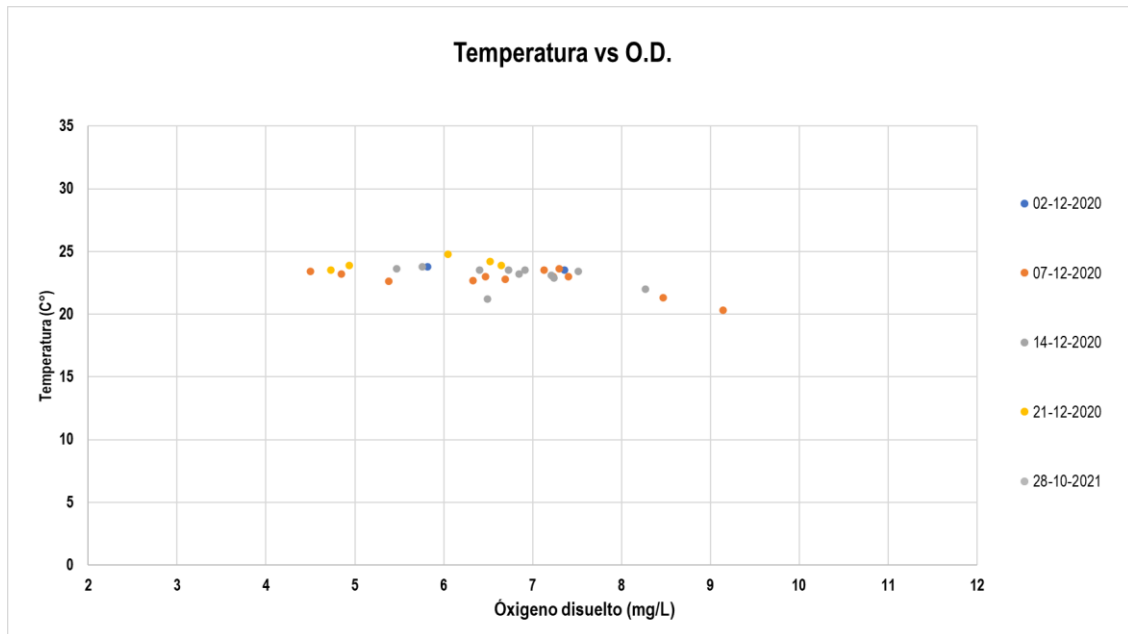
Para la costa verde las medidas de oxígeno disuelto solo se dieron entre diciembre del 2020 y setiembre del 2021, haciendo la correlación de los datos con respecto a su temperatura se tiene que los datos oscilan entre 20 a 25°C respectivamente (figura 237), teniendo valores por encima de 8.00 mg/L para las estaciones de muestreo superficial (137554-028 y 137554-029).

**Figura 237.** Correlación de la temperatura vs oxígeno disuelto en mg/L.

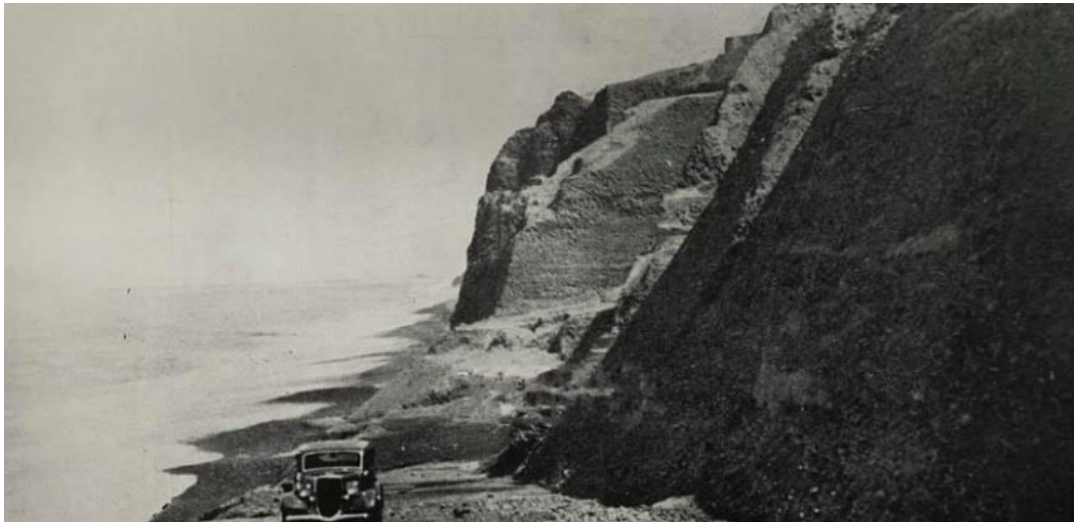
**Figura 250.** Explanada de San Miguel en el año 1950. Fotografía: Limalaunica.pe.

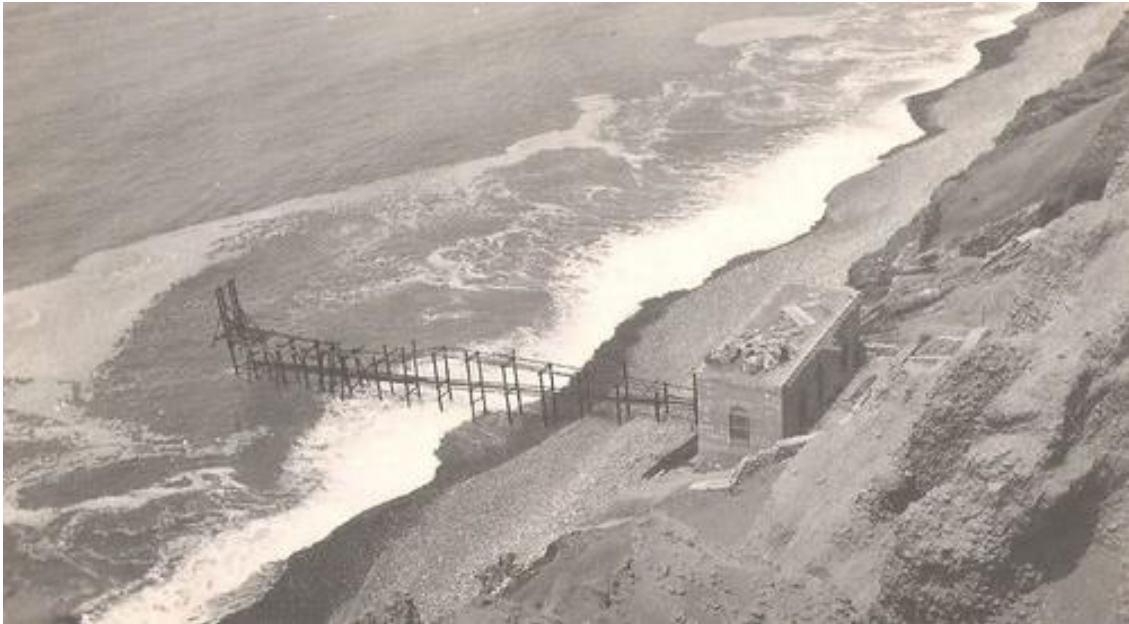
En el distrito de San Miguel se identificaron 11 zonas de deslizamientos con ocurrencia de derrumbes, los deslizamientos fueron inferidos debido a la geoforma de las zonas de arranque donde se muestran escarpes con formas circulares a semicirculares (figura 251).

**Figura 251.** Sistema de bombeo de agua hacia la piscina municipal actual Casa de la Cultura de San Miguel, donde se depositaban los materiales provenientes de deslizamientos y derrumbes. Fuente: Gallese (1913).

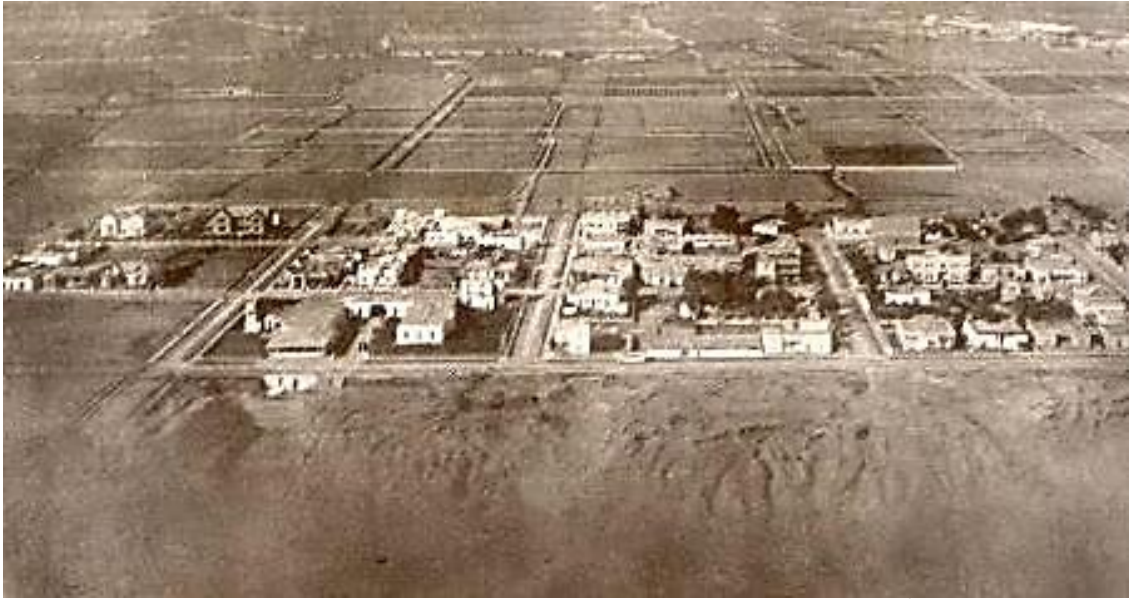
En el distrito de San Miguel, se identificaron 150 zonas de erosión en cárcavas y además de 7 zonas de curcos con mejor incidencia en pendientes baja (figuras 252 y 253).

**Figura 252.** Vista hacia la calle Ramón Castilla, Ca. Alfonso Ugarte y Jr. Francisco Bolognesi, se observa erosión de laderas en la parte inferior del talud. Referencia al actual Club Tenis San Miguel. Fuente: SAN.

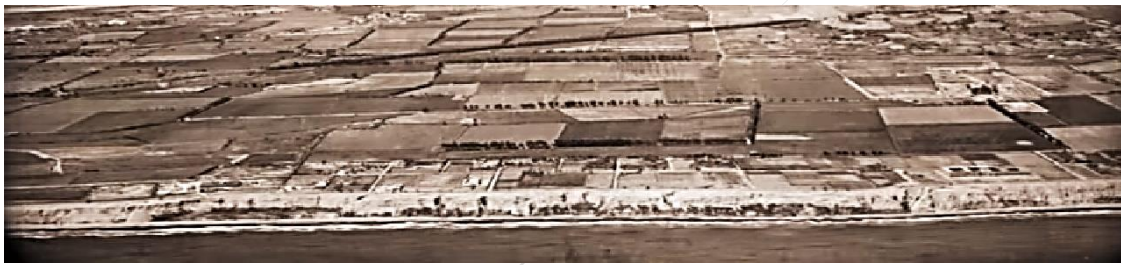
**Figura 253.** Vista aérea del distrito de San Miguel, se distinguen zonas de grandes cárcavas al borde del acantilado. Fuente: SAN.

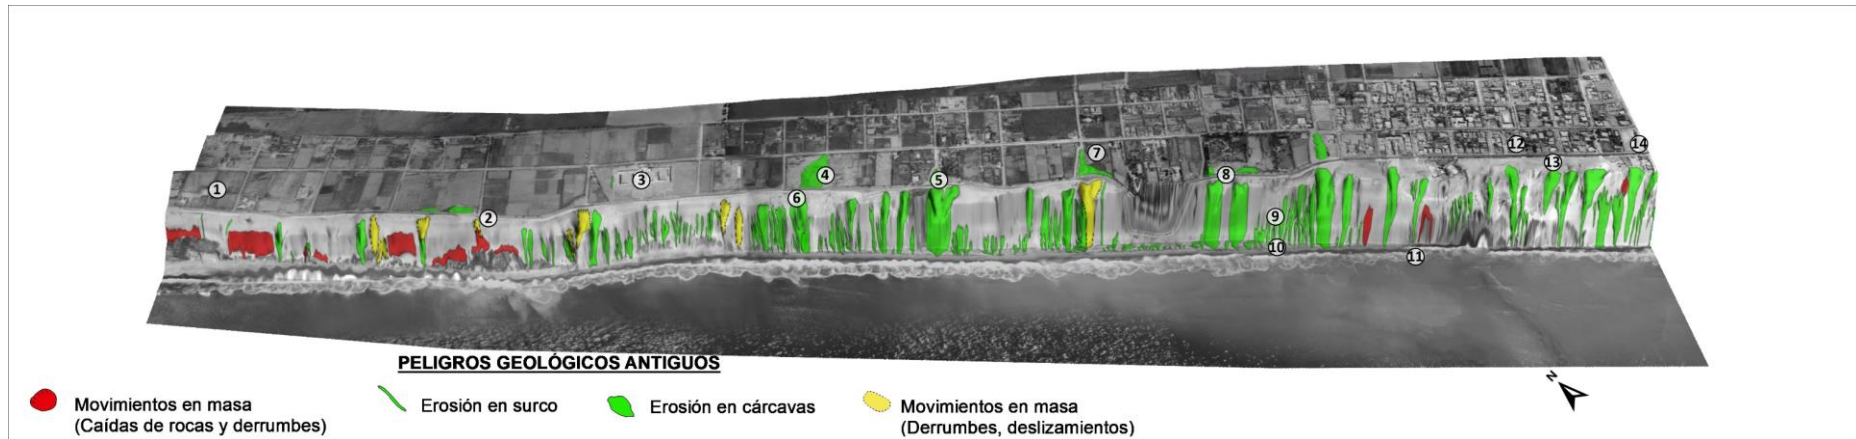
**Figura 254.** Peligros geológicos antiguos en el distrito de San Miguel, vista sobre la foto aérea del año 1943.

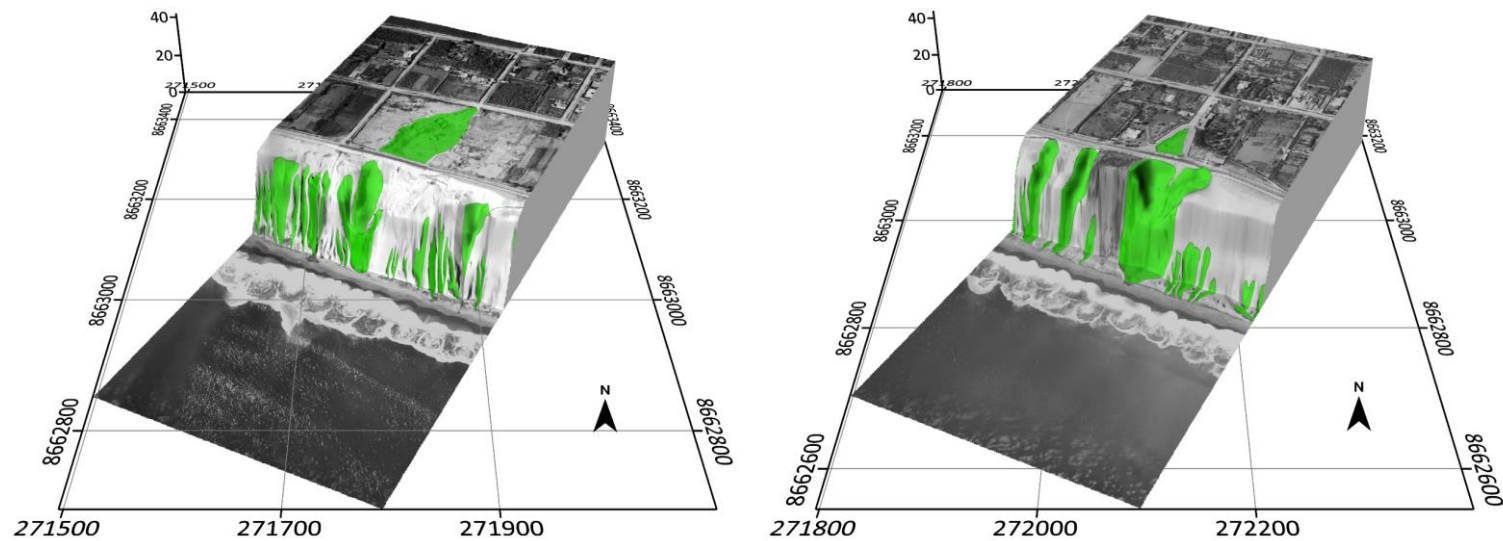
**Figura 255.** Sección SM-01 se identificaron procesos de erosión en cárcavas y zonas de rellenos. Sección SM-02, se identificaron cárcavas como probables cauces de antiguas quebradas.

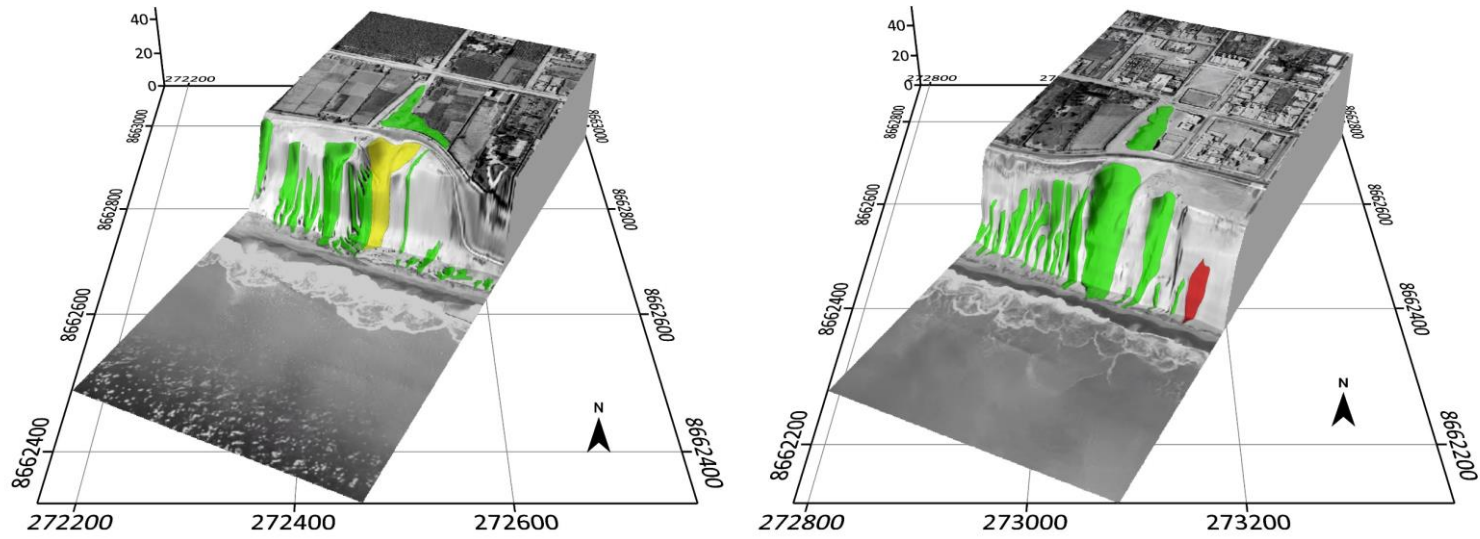
**Figura 256.** Sección SM-03, para el año 1960 se identificaron cárcavas. Sección SM-04, cárcavas, derrumbes y caídas en el acantilado.

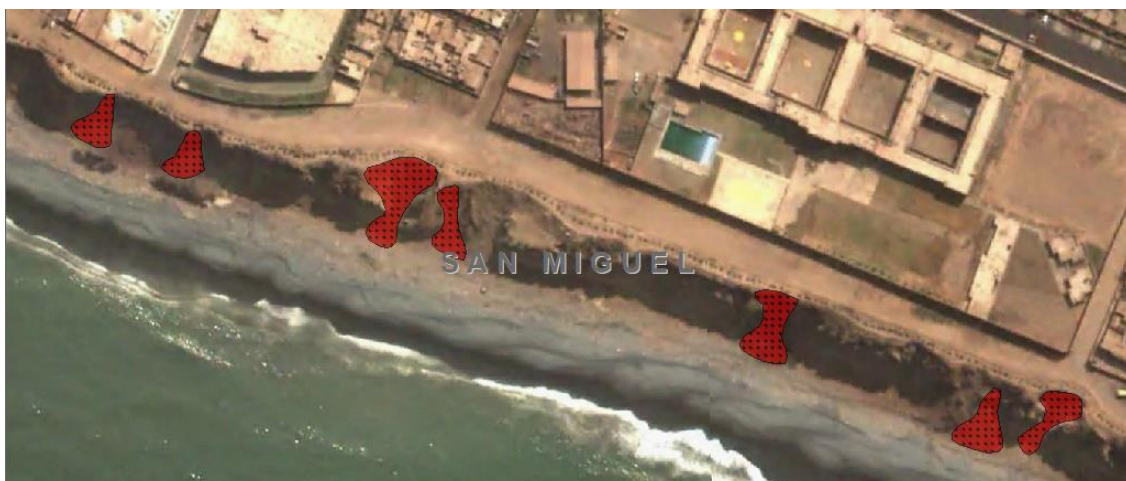
Se cartografiaron e inventariaron mediante imágenes satelitales multitemporales con rangos de 10 a 20 años, desde el año 2000 a la actualidad. Se identificaron 30 zonas de derrumbes que representan el 20% de los movimientos en masa inventariados en San Miguel (figuras 257 y 258).

**Figura 257.** Imagen satelital del mes de junio del 2002 a la altura del Centro de Rehabilitación Maranga, se observan caídas de tipo derrumbes.

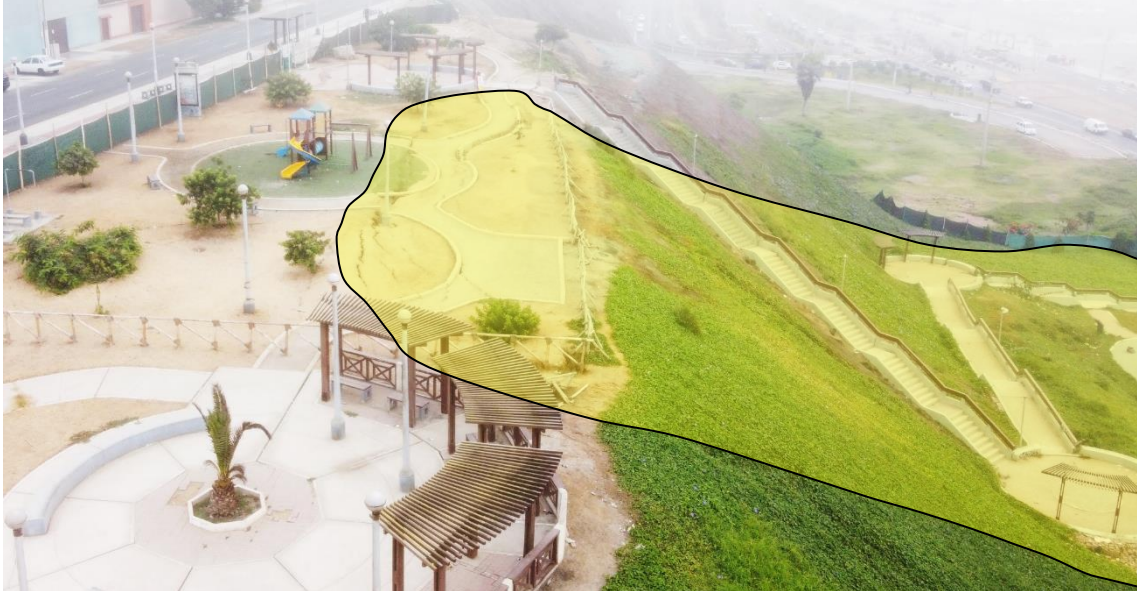
Es un tipo de deslizamiento en el cual la masa se mueve a lo largo de una superficie de falla curva y cóncava. Los movimientos en masa rotacionales muestran una morfología distintiva caracterizada por un escarpe principal pronunciado y un contrapendiente de la superficie de la cabeza del deslizamiento hacia el escarpe principal (figuras 264 y 265).

**Figura 264.** *Potencial deslizamiento de tipo rotacional entre los Parques Belén y Wallenberg.*

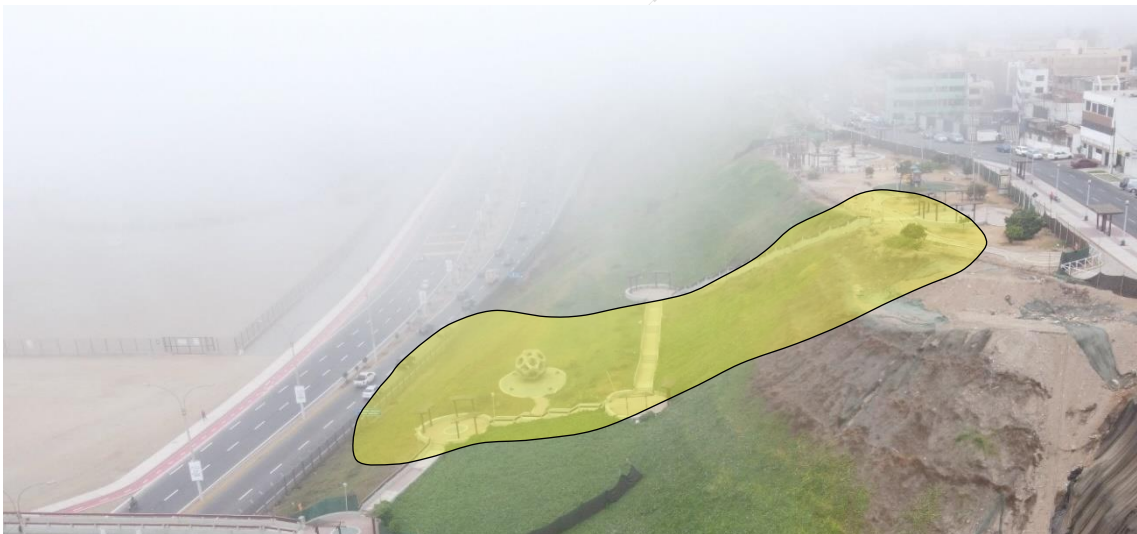
**Figura 265.** *Deslizamiento en las inmediaciones del parque Belén, vista de sureste a noroeste.*
